# Asbestinventarisatetest

Edingseweg 235, 9500 Geraardsbergen

Attestnummer : 20260519-000334.000

Uitgegeven op : 19.05.2026

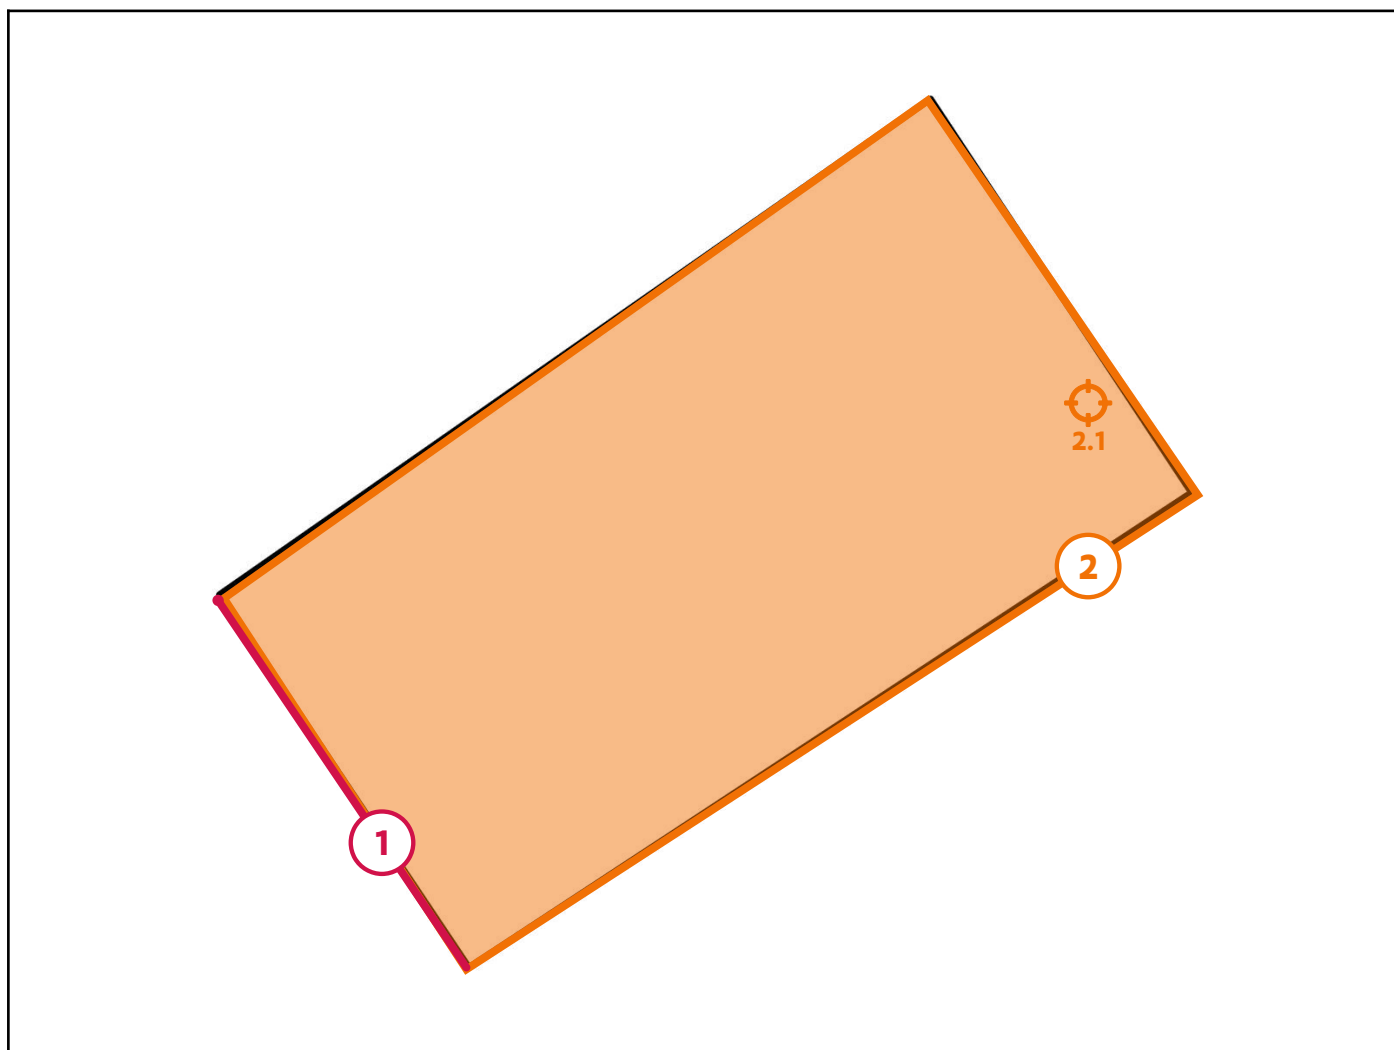
## Plan 2.1: garage plan

Beschrijving	Type	Actie
1. Mos/sediment in de dakgoot	Asbestmateriaal	Dringend verwijderen
2. Dak bestaande uit golfplaten	Asbestmateriaal	Verwijderen
2.1 Code: 05	Puntmonster	-

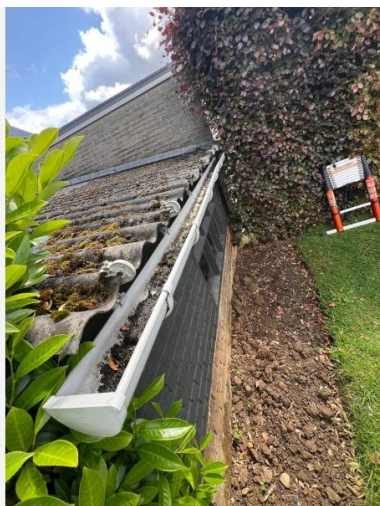
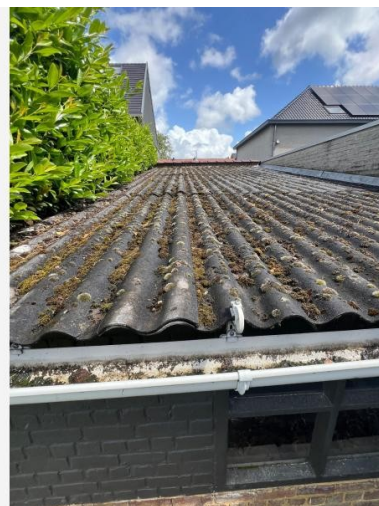
Het asbestmateriaal valt onder de mijlpaal van 2040.

**Dringend verwijderen**

<b>Beschrijving</b>	Mos/sediment in de dakgoot
<b>Type afvalstof</b>	Betreft resten (contaminatie) van verwerking of beschadiging
<b>Type resten (contaminatie)</b>	<ul style="list-style-type: none"><li>Stof, deeltjes &lt; 4 mm, flinters, gruis (los, opliggend)</li><li>Stof, deeltjes &lt; 4 mm, flinters, gruis (vermengd in materiaal)</li></ul>
<b>Besmette materialen</b>	<ul style="list-style-type: none"><li>Organisch materiaal (mos, mest, vegetatie, ...)</li><li>Sediment (dakgoot, afvoerbuï, regenwaterput, ...)</li></ul>
<b>Bron van de resten</b>	Asbesthoudend dak
<b>Omgeving</b>	Buiten
<b>Primaire drager</b>	dakgoot
<b>Gebondenheid resten</b>	Niet hecht
<b>Hoeveelheid (gewicht - aantal)</b>	<ul style="list-style-type: none"><li>0,10 kg - 1 stuk</li></ul>
<b>Totaal gewicht</b>	0,10 kg
<b>Eenvoudig bereikbaar</b>	Ja
<b>Identificatiemethode</b>	De asbestdeskundige beoordeelt het materiaal als asbestverdacht en dus asbesthoudend, en dit zonder monstername.

- Verwijder het asbestafval.
- Voer bijkomende staalname(s) uit.

- Eenvoudige handelingen: mag via doe-het-zelf of door werknemer(s) met opleidingsattest eenvoudige handelingen  
Verwijder het afval via het riool.

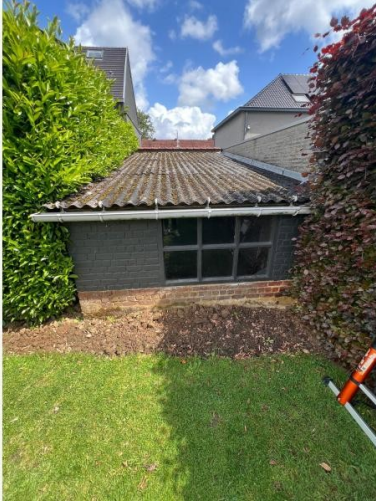
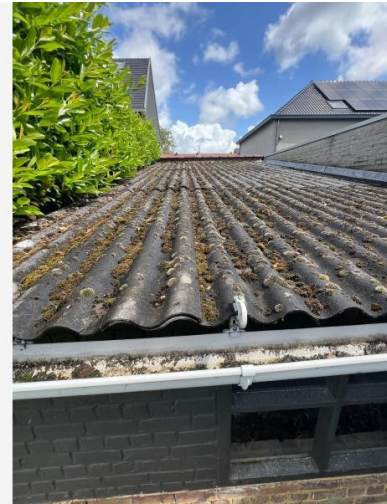
Het asbestmateriaal valt onder de mijlpaal van 2034.

## Risicobeoordeling

Eindbeoordeling materiaalrisico	Verhoogd materiaalrisico en/of verhoogde kans op vezelvrijgave
---------------------------------	--

Gebondenheid	Categorie 1: hechtgebonden in oorsprong
Asbestsoort (vezeltype)	Alleen chrysotiel aanwezig
Asbestconcentratie	Laag (< 50%)
Afschermingsgraad van het gehele materiaal	Geheel of deels vrij aan de binnenlucht, maar geen contact met binnenluchtstromen
Toestand van het materiaal	Matig beschadigd, matig verweerd

#	Type	Referentie	Resultaat
2.1	Puntmonster	05	Chrysotiel

<b>Beschrijving</b>	Dak bestaande uit golfplaten
<b>Omgeving</b>	Grenst aan binnen- en buitenlucht
<b>Primaire drager</b>	Schuin dak
<b>Asbestmateriaal</b>	Dak- en gevelbekleding - Golfplaat
<b>Bindmiddel van asbestmateriaal</b>	Cement
<b>Gebondenheid op basis van bindmiddel</b>	Hecht
<b>Hoeveelheid (oppervlakte - aantal)</b>	<ul style="list-style-type: none"><li>• 25,00 m<sup>2</sup> - 1 stuk</li></ul>
<b>Totale oppervlakte</b>	25,00 m <sup>2</sup>
<b>Eenvoudig bereikbaar</b>	Ja
<b>Bevestigingswijze</b>	<ul style="list-style-type: none"><li>• Geklemd</li><li>• Geschroefd</li></ul>
<b>Identificatiemethode</b>	Een monstername door de asbestdeskundige met laboanalyse door een asbestlabo.
<b>Destructieve handeling voor identificatie</b>	Nee
<b>Opmerking</b>	De hoeveelheid is een zo nauwkeurig mogelijke opmeting. Hieraan kunnen evenwel geen rechten worden ontleend.

- Verwijder dit asbestmateriaal zo snel mogelijk. Volg de toestand goed op.
- Hemelwater dat afspoelt van asbestcement daken of gevels kan asbestdeeltjes bevatten. Gebruik het enkel voor gesloten circuits (bv. spoelen toiletten). Reinig na het vervangen van het dak of de gevel de dakgoten en regenwaterput of -ton om asbesthoudend sediment of slib te verwijderen

- Eenvoudige handelingen: mag via doe-het-zelf of door werknemer(s) met opleidingsattest eenvoudige handelingen  
Deze toepassing kan door een aannemer die over een opleidingsattest eenvoudige handelingen beschikt of door een particulier (doe-het-zelf), verwijderd worden indien er geen verhoogd risico op vrijgave van asbestvezels (max. concentratie 0,01 vezels/cm<sup>3</sup> - CODEX Art. VI.3-54) ontstaat en de toepassing voorafgaand wordt gefixeerd/bevochtigd; de individuele elementen zonder machinale werktuigen (boormachine, slijpschijf, hogedrukreiniger,...) en zonder breken of gooien een voor een losgemaakt worden; en ten slotte dubbel en luchtdicht verpakt weggevoerd worden naar een erkend afvalpunt (recyclagepark).

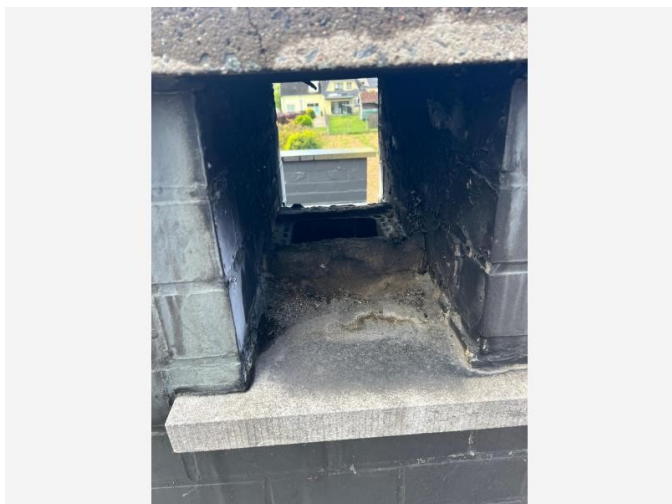
**Reden:** Het te onderzoeken materiaal situeert zich hoger dan 3,50 m te rekenen vanaf een veilige ondergrond

**Uitleg van de asbestdeskundige:** De binnenkant van de schouw is niet waarneembaar. De schouw bevat binnenin mogelijk een asbestcement rookgaskanaal. Laat dit onderzoeken bij eventuele werken.

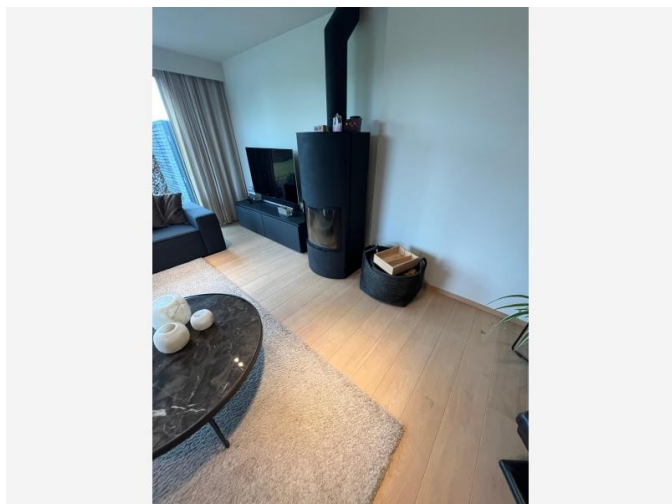
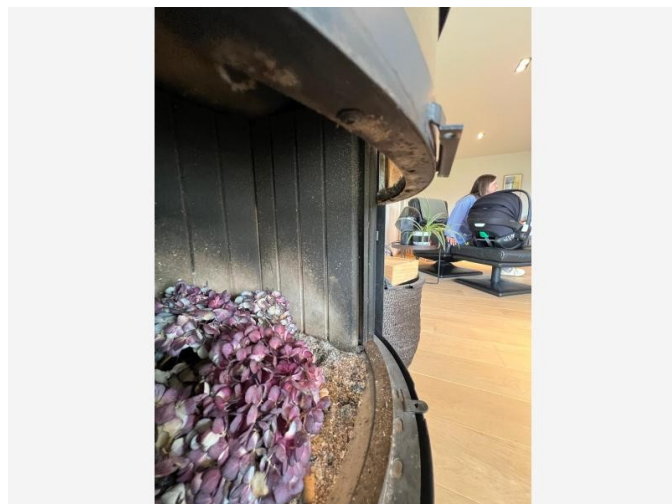
Niet-asbestverdachte koord in de kachel.

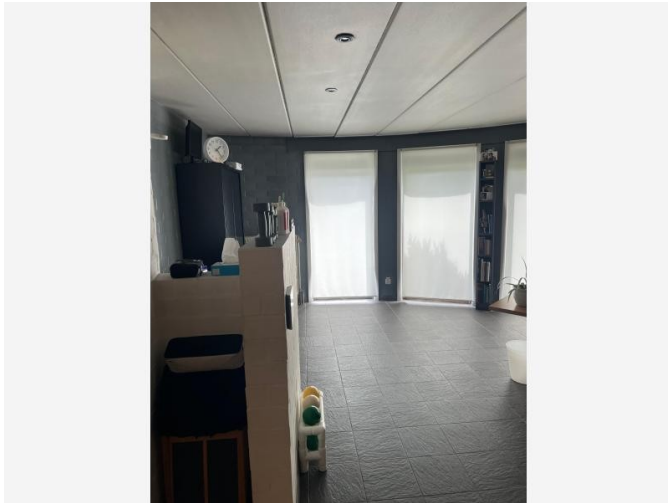
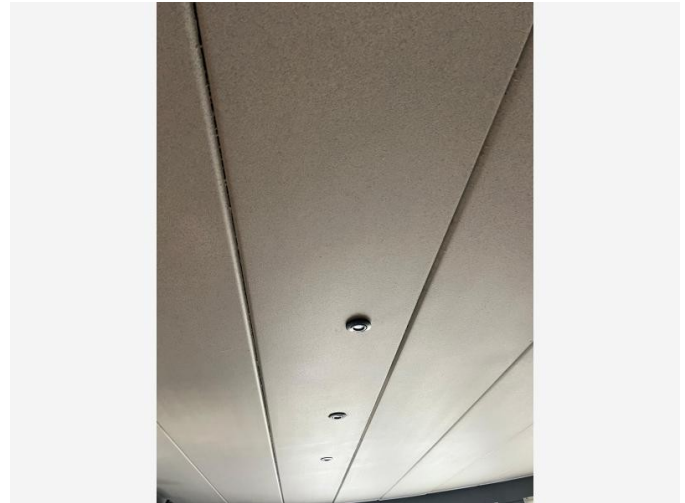
De plafonds werden afgewerkt met niet-asbestverdachte voorzetpanelen die inspectie van de bedekte structuur (opbouw, pleisterwerk) verhinderen.

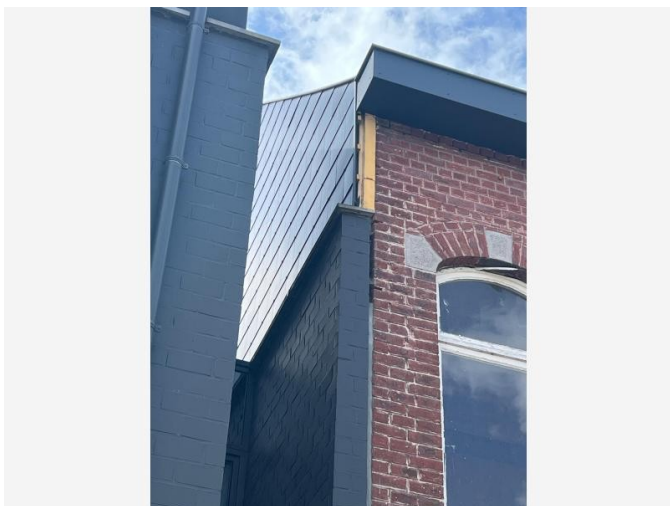
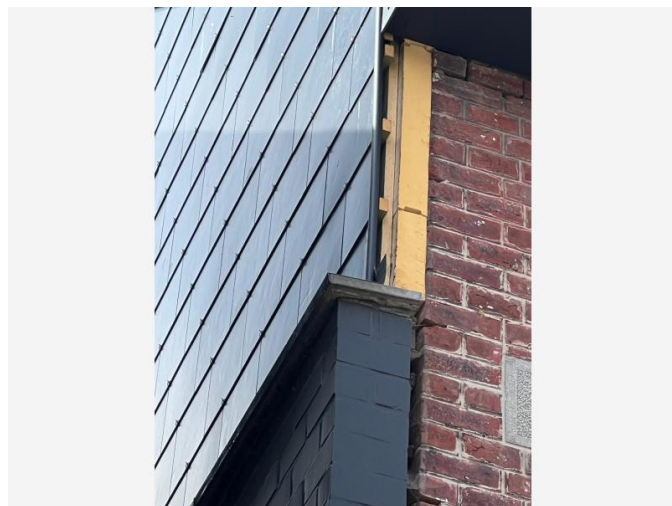
De gevel van de aanpalende woning bevat asbestverdachte leien. Laat de leien onaangeroerd tot ze op professionele wijze worden weggehaald.

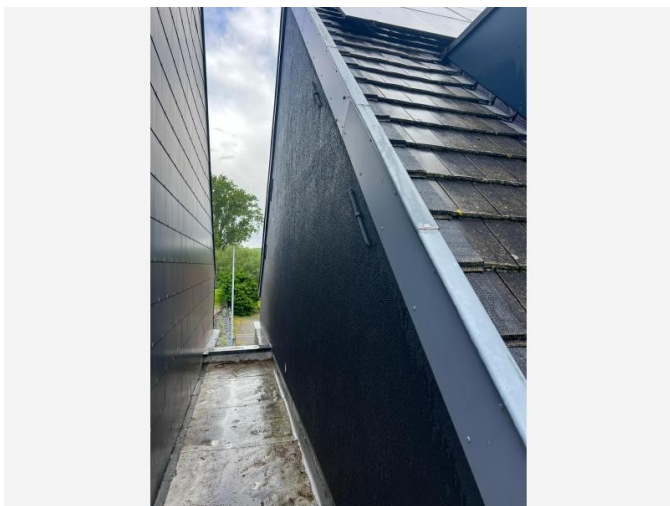
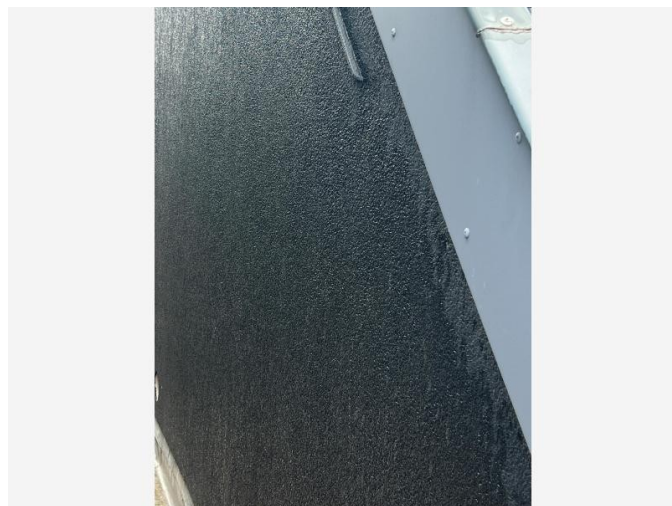
Geen asbest

#	Type	Referentie	Resultaat
10.1	Mengmonster	02	Geen asbest

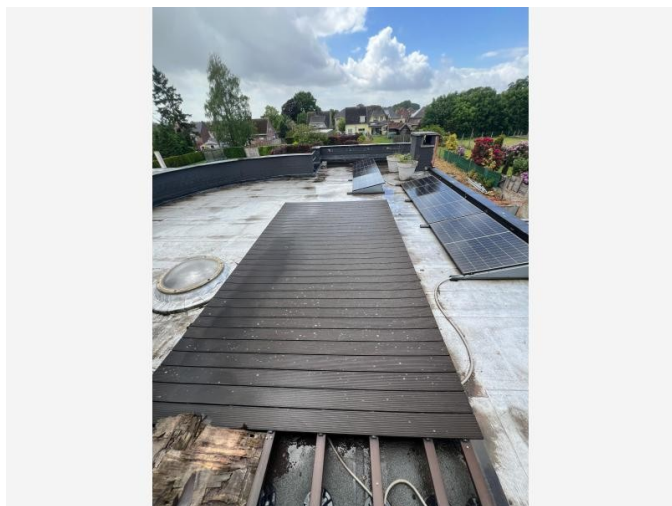
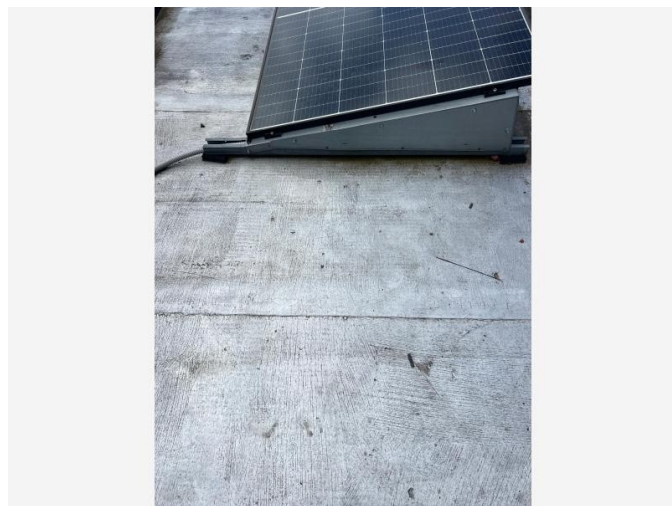
# Fiche 11: Roofing 2 groot plat dak

Geen asbest

#	Type	Referentie	Resultaat
11.1	Puntmonster	04	Geen asbest

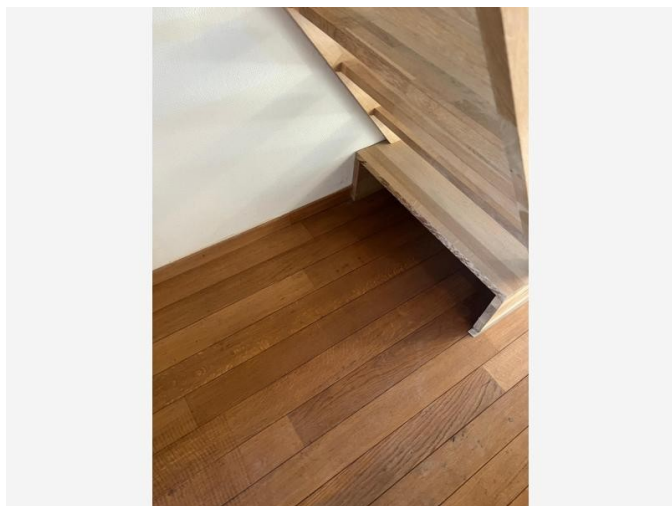
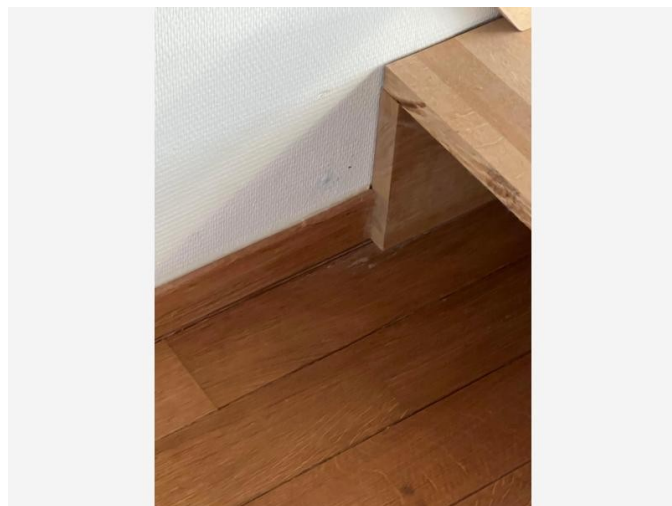
Geen asbest

#	Type	Referentie	Resultaat
12.1	Mengmonster	01	Geen asbest

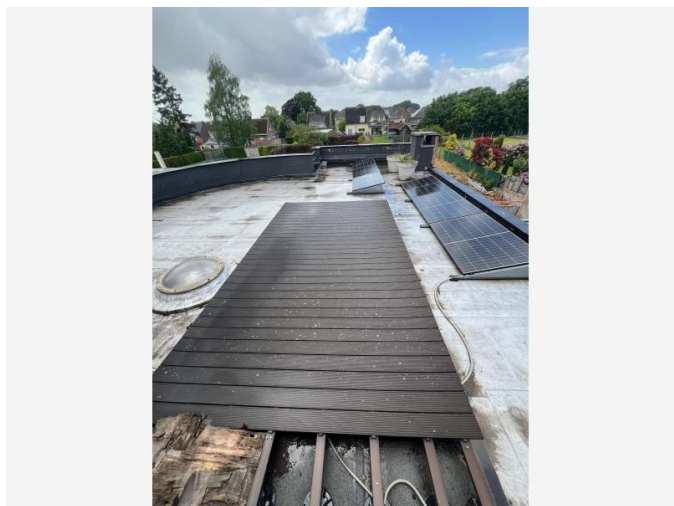
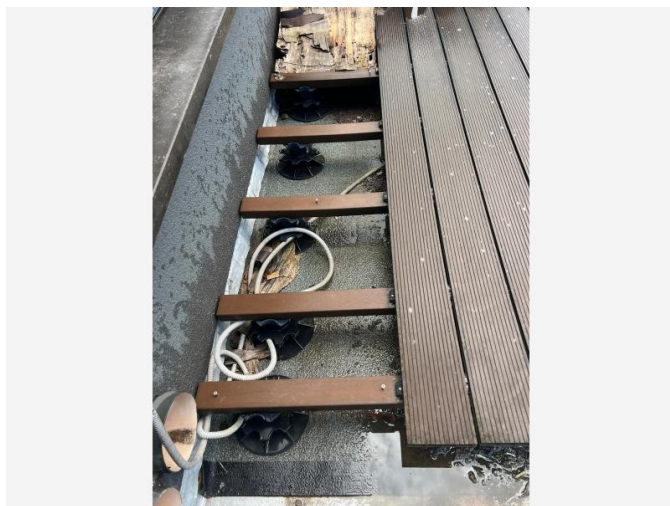
## Fiche 13: Roofing 1 groot plat dak

Geen asbest

#	Type	Referentie	Resultaat
13.1	Puntmonster	03	Geen asbest

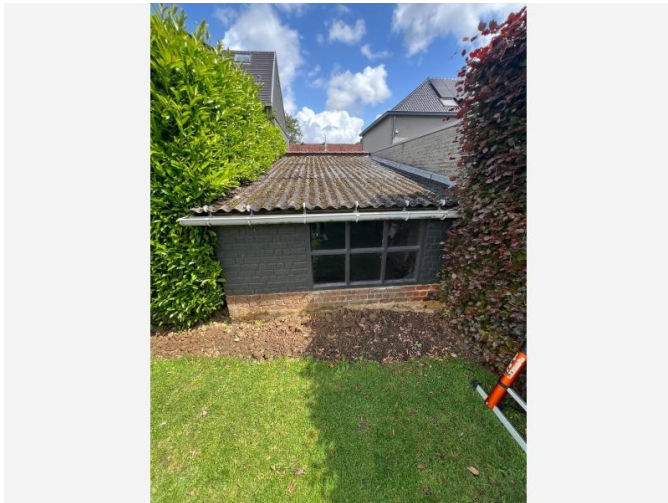
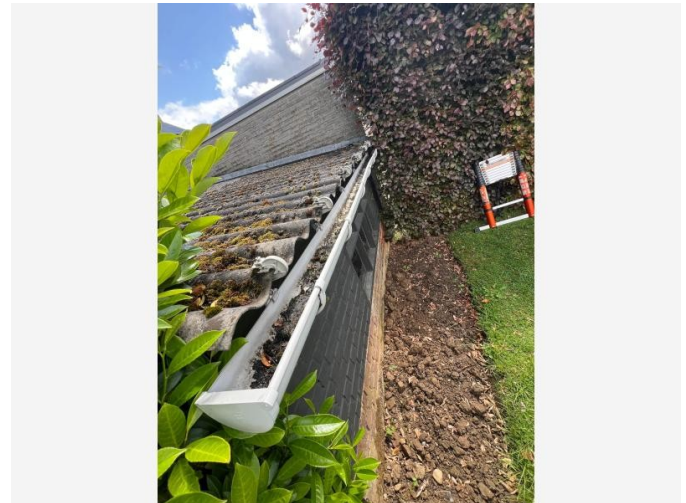
Afspoelend regenwater kan asbestdeeltjes van verweerde asbestcementen dak- of gevelbekleding meenemen naar de bodem. De asbestdeeltjes in de bodem vormen een laag risico: bodempartikels houden de asbestdeeltjes voldoende vast om gezondheidsrisico's te vermijden. Door deze asbesthoudende bodemzone zorgvuldig te beheren, vermijdt u gezondheidsrisico's.

Beschrijving	Garage
Bron van de asbestdeeltjes	Bron is nog aanwezig
Type	Afvloeizone hemelwaterafvoerkanaal
Afmetingen (lengte - breedte - diepte)	<ul style="list-style-type: none"><li>• 5,00 m - 5,00 m - 0,30 m</li></ul>
Geraamd volume	7,50 m <sup>3</sup>

- Om het afspoelen van asbestdeeltjes te stoppen, is het verstandig om de verwijdering van de dak- of gevelbekleding in te plannen en in afwachting hiervan een dakgoot te plaatsen om het regenwater af te voeren naar de riolering.

De uitgraving van een afdruipzone gebeurt volgens de methodiek "eenvoudige handelingen". Vermijd daarbij vermenging met andere bodem en laat de uitgegraven asbesthoudende grond afvoeren naar een daartoe vergunde stortplaats. Voor de uitgraving wordt een richtdiepte van 30 cm gehanteerd.
