# Asbestinventarisatetest

Weidestraat 34, 2450 Meerhout

Attestnummer : 20260602-000392.000

**Asbestveilig** (maar mogelijk niet asbestvrij)

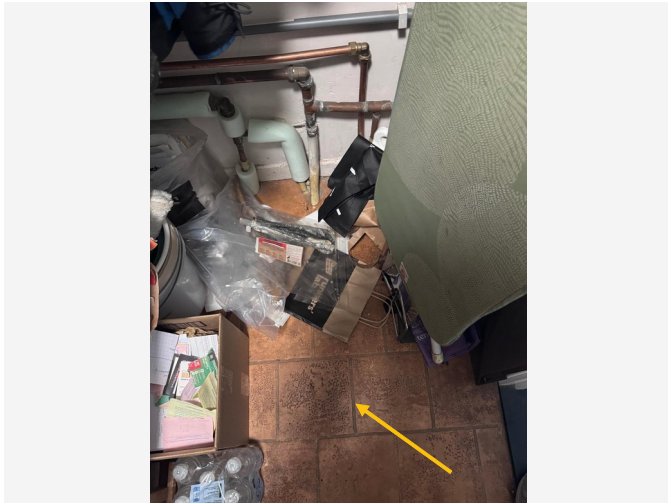
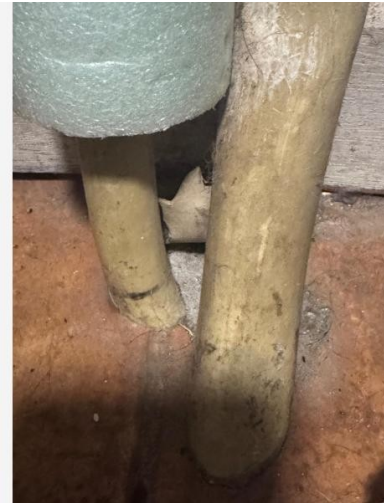
Tijdens de inspectie werd de aanwezige vloerbedekking in de berging beoordeeld op basis van een visuele inspectie van de zichtbare delen. De beoordeling omvatte het materiaaltype, de afwerking en de aansluitingen met de onderliggende vloeropbouw.

- De vloerafwerking bestaat uit vinyl vloerzeil die op basis van visuele kenmerken als niet-asbestverdacht worden beschouwd.
- De aangetroffen materialen vertonen geen kenmerken van historisch asbesthoudende vloerbedekkingen, zoals oude vinyltegels, asbesthoudende lijmresten, bitumineuze onderlagen of vezelcement-gebonden vloerplaten.
- Er zijn geen visuele aanwijzingen voor de aanwezigheid van asbesthoudende ruglagen (vezelcement, karton, papier of vilt), onderlagen of kleefstoffen.
- Niet-zichtbare of niet-toegankelijke lagen van de vloeropbouw konden niet worden beoordeeld.

- De vloerbedekking wordt op basis van de uitgevoerde inspectie als niet-asbestverdacht beschouwd.
- Er werd geen staalname uitgevoerd, aangezien er geen indicatie was van asbestverdacht materiaal.
- Verdere inspectie is niet vereist conform het Inspectieprotocol.

- De ondervloeren konden niet worden beoordeeld wegens hun ontoegankelijke aard.
- Er zijn geen visuele aanwijzingen voor de aanwezigheid van asbesthoudende materialen in deze lagen, maar de aanwezigheid kan niet volledig worden uitgesloten.
- Deze onderliggende vloerlagen vallen buiten de scope van deze inventarisatie.
- Indien bij latere werken alsnog onderliggende materialen of restanten van eerdere vloerafwerkingen worden aangetroffen, is het aangewezen deze te laten beoordelen door een asbestdeskundige.

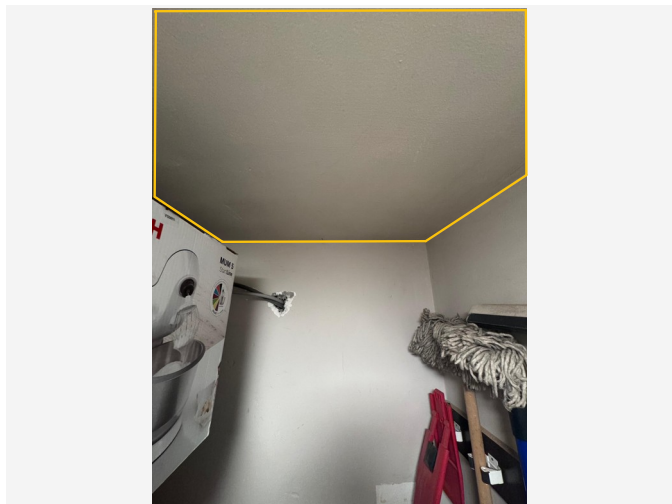
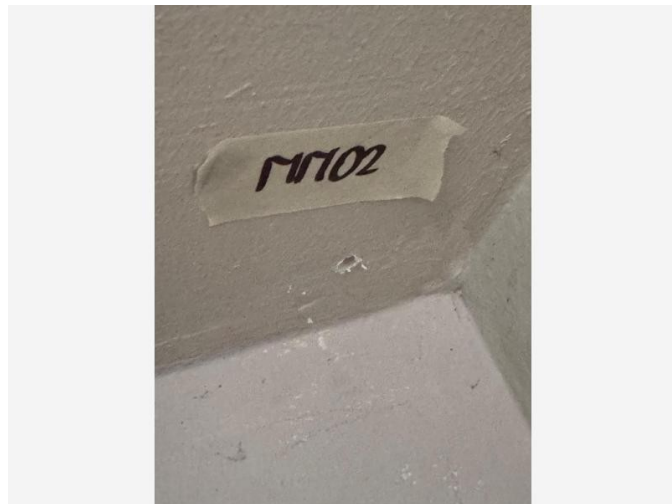
## Fiche 3: Woning - Pleister plafond

Geen asbest

#	Type	Referentie	Resultaat
3.1	Mengmonster	MM02 - Pleister plafond	Geen asbest

Het pleisterwerk bevindt zich op de plafonds van de woning. De toepassing komt verspreid voor doorheen de binnenruimtes. De aanduiding ervan op de constructieplannen is niet noodzakelijk limitatief, en bijkomende zones met gelijkaardige afwerking zijn mogelijk.

- Het pleisterwerk is zichtbaar en toegankelijk op de plafonds van de droge berging en inkomhal, waardoor staalname mogelijk was.
- In bepaalde ruimtes zijn de plafonds afgewerkt met spanplafonds, waardoor geen staalname kon worden uitgevoerd (bureau en slaapkamer).
- In enkele zones bestaan de plafonds uit gipsplaten, die geen zichtbare pleisterlaag bevatten (woonkamer, keuken, badkamer).
- Stookruimte: Er is geen stookruimte aanwezig gezien er geen stookketel is. De woning wordt verwarmd met elektrische radiatoren.

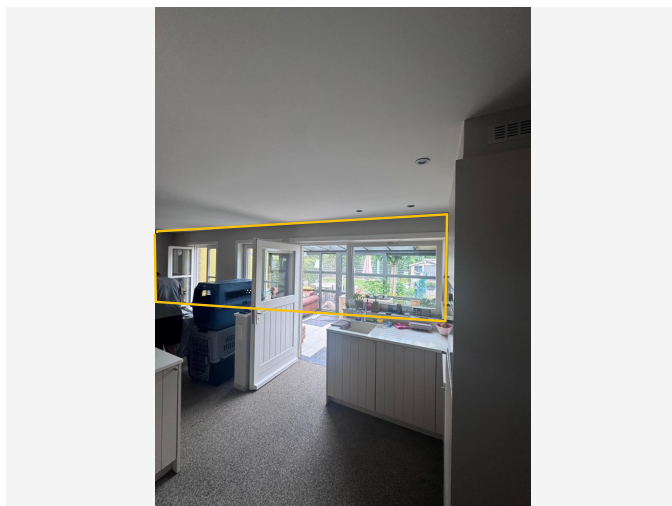
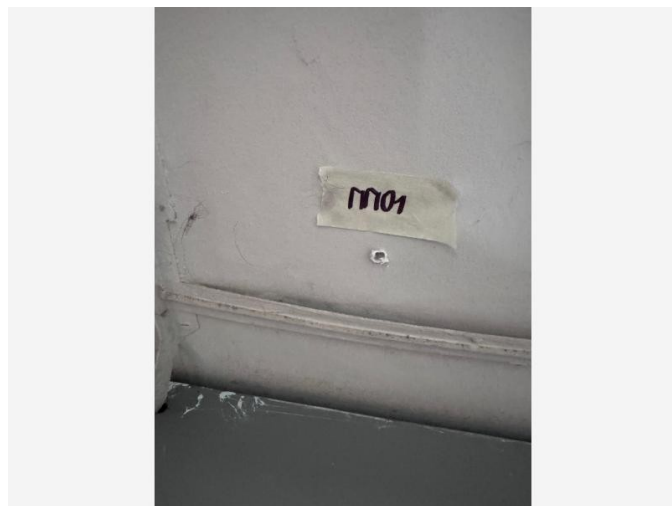
## Fiche 4: Woning - Pleister wand

Geen asbest

#	Type	Referentie	Resultaat
4.1	Mengmonster	MM01 - Pleister wand	Geen asbest

Het pleisterwerk bevindt zich op de binnenmuren van de woning. De toepassing komt verspreid voor doorheen de binnenruimtes. De aanduiding ervan op de constructieplannen is niet noodzakelijk limitatief, en bijkomende zones met gelijkaardige afwerking zijn mogelijk.

- Het pleisterwerk is zichtbaar en toegankelijk op de meeste binnenmuren, waardoor staalname mogelijk was.
- Stookruimte: Er is geen stookruimte aanwezig, want er is geen stookketel.

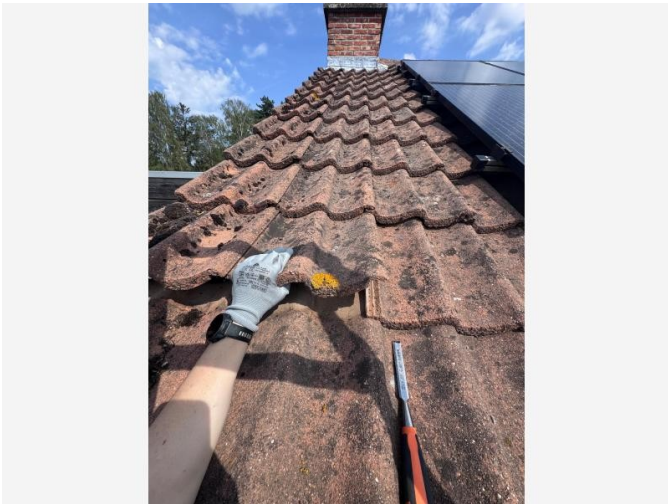
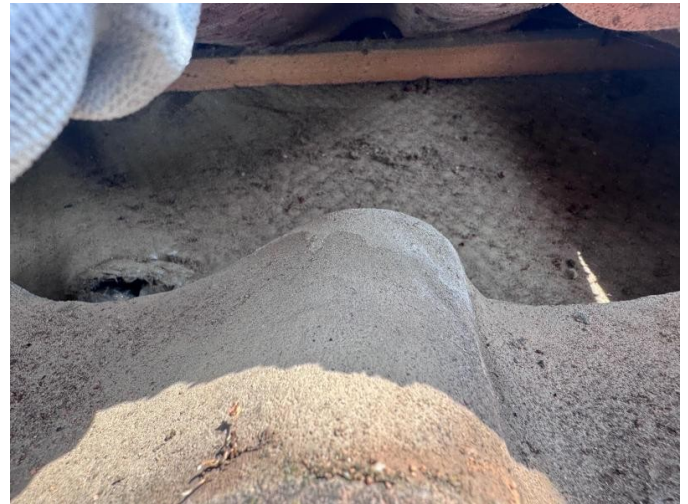
## Fiche 5: Woning - Onderdak in plastic noppenfolie

Tijdens de inspectie werd het onderdak van de woning beoordeeld op basis van een visuele inspectie van de binnenzijde en een beperkte lokale controle langs de buitenzijde door het optillen van een dakpan.

- De dakopbouw, zoals lokaal waarneembaar bij het optillen van een dakpan, bestaat uit: dakpan – plastic noppenfolie - isolatie.
- Aan de binnenzijde (zolder) bestaan de schuine dakvlakken uit beplating met daaronder minerale wolisolatie, waardoor het onderdak niet rechtstreeks zichtbaar is.
- De lokaal zichtbare materialen (beplating, isolatie, kunststof folie) zijn volgens het Inspectieprotocol niet-asbestverdacht.
- Er werden geen kenmerken vastgesteld die wijzen op historisch asbesthoudende onderdaken, zoals harde vezelcementplaten of bitumineuze platen uit risicoperiodes.
- Niet-zichtbare of niet-toegankelijke delen van de dakopbouw konden niet worden beoordeeld.
- Door het optillen van een dakpan langs buiten werd een plastic noppenfolie vastgesteld en geen asbestverdacht onderdak waargenomen.

De waarneming via één opgelichte dakpan betreft een niet-representatieve steekproef.

- De waargenomen materialen, bestaande uit latwerk aan de binnenzijde en een isolatielaag/dampscherm aan de buitenzijde, worden op basis van de uitgevoerde inspectie als niet-asbestverdacht beschouwd.
- Er werd geen staalname uitgevoerd, aangezien er geen indicatie was van asbestverdacht materiaal.
- De mogelijke aanwezigheid van

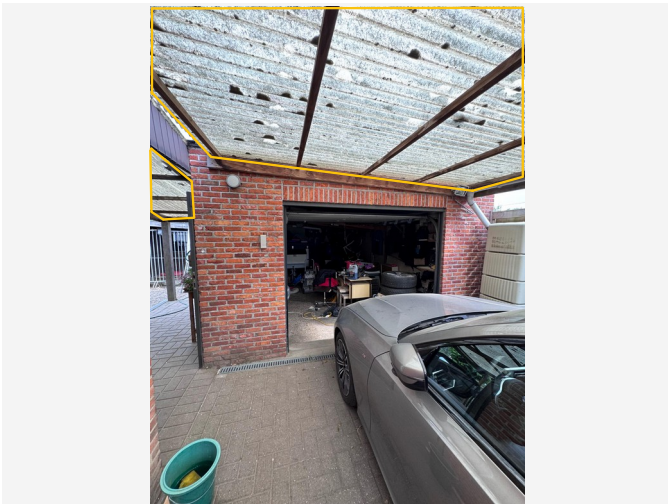
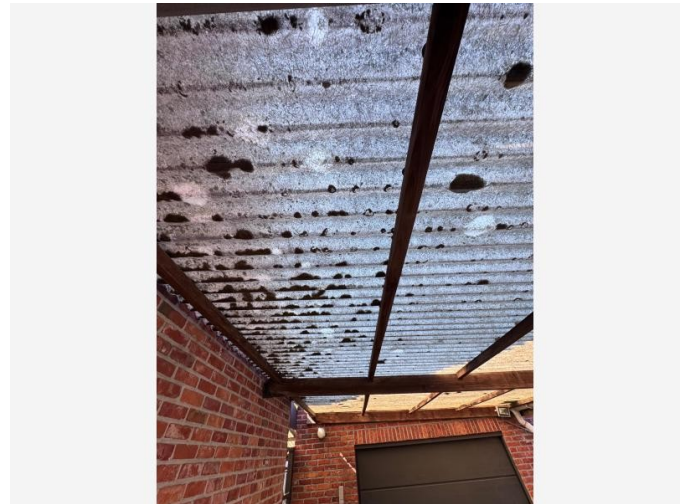
## Fiche 6: Carport - Polycarbonaat golfplaten

<p>Fiche 6: Carport - Polycarbonaat golfplaten</p>	<p>Tijdens de inspectie werd vastgesteld dat de carport aan de rechterzijde van de woning is voorzien van polycarbonaat golfplaten als dakbedekking. Polycarbonaat is een modern kunststofmateriaal dat volgens het Inspectieprotocol niet asbestverdacht is.</p> <p>De zichtbare platen vertonen geen kenmerken die wijzen op historisch asbesthoudende golfplaten (zoals vezelcementplaten uit risicoperiodes). De dakbedekking wordt daarom opgenomen als niet-asbestverdachte toepassing.</p>	<p>Plan 1.6: Woning plan (totaal)</p>
----------------------------------------------------	---------------------------------------------------------------------------------------------------------------------------------------------------------------------------------------------------------------------------------------------------------------------------------------------------------------------------------------------------------------------------------------------------------------------------------------------------------------------------------------------------	---------------------------------------

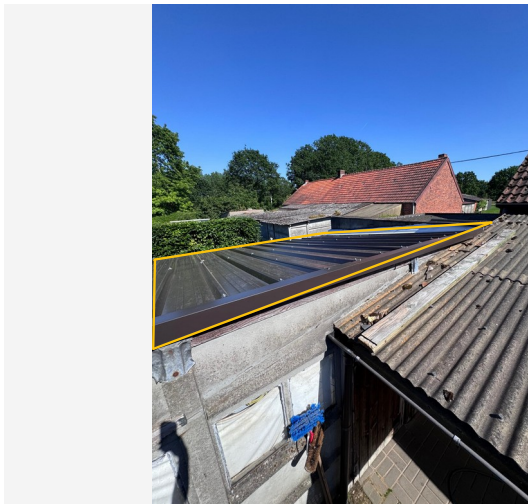
## Fiche 7: Garage - Metalen profielplaten dak

Tijdens de inspectie werd de dakbedekking van het plat dak van de garage beoordeeld op basis van een visuele inspectie van de zichtbare delen. De beoordeling omvatte de dakplaat zelf en de direct zichtbare aansluitingen.

- De dakbedekking bestaat uit metalen profielplaten.
- Op basis van de visuele kenmerken en het materiaaltypen vertoont de toepassing geen gelijkenissen met historisch asbesthoudende dakbedekkingen, zoals vezelcementen golfplaten, asbestleien of andere risicomaterialen.
- De beoordeling is gebaseerd op expertise en vaststellingen ter plaatse.
- Onderliggende constructielagen waren niet zichtbaar of toegankelijk tijdens de inspectie.

- De metalen dakbedekking wordt op basis van de uitgevoerde inspectie als niet-asbestverdacht beschouwd.
- Er werd geen staalname uitgevoerd, aangezien er geen indicatie was van asbestverdacht materiaal.
- Verdere inspectie is niet vereist conform het Inspectieprotocol.

- Onderliggende constructielagen konden niet worden beoordeeld wegens hun ontoegankelijke aard.
- Er zijn geen visuele aanwijzingen voor de aanwezigheid van asbesthoudende materialen in deze lagen, maar de aanwezigheid kan niet volledig worden uitgesloten.
- Deze onderliggende lagen vallen buiten de scope van deze inventarisatie.

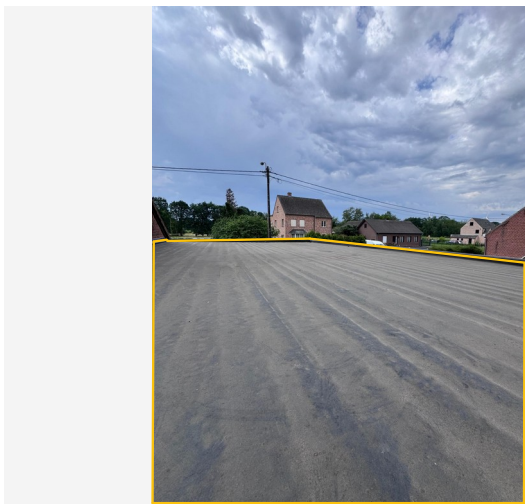
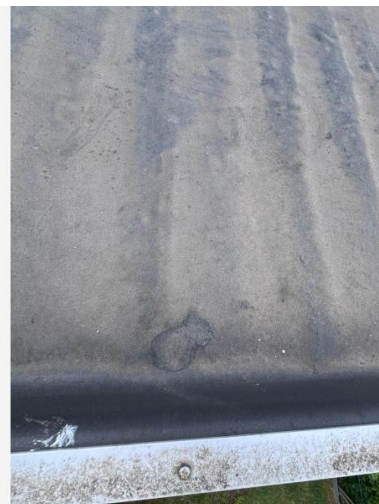
## Fiche 8: Carport - EPDM dakbedekking

- De dakbedekking bestaat uit een kunststof dakmembraan (EPDM/TPO/PVC), herkenbaar aan het homogeen kunststofoppervlak, de las- of lijmnaden en de typische kleur- en structuurkenmerken.

- Op basis van de visuele kenmerken en het materiaaltypen vertoont de toepassing geen gelijkenissen met historisch asbesthoudende dakbedekkingen, zoals asbestcement golfplaten, asbesthoudende bitumineuze dakrollen of andere risicomaterialen.

- Onderliggende constructielagen (isolatie, dampscherm, draagstructuur) waren niet zichtbaar of toegankelijk tijdens de inspectie.

- De kunststof dakbedekking wordt op basis van de uitgevoerde inspectie als niet-asbestverdacht beschouwd.

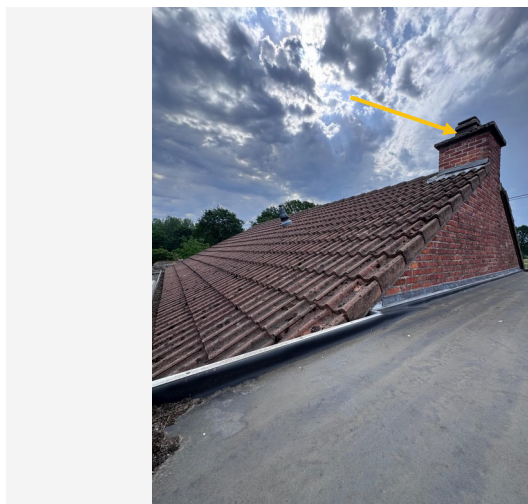
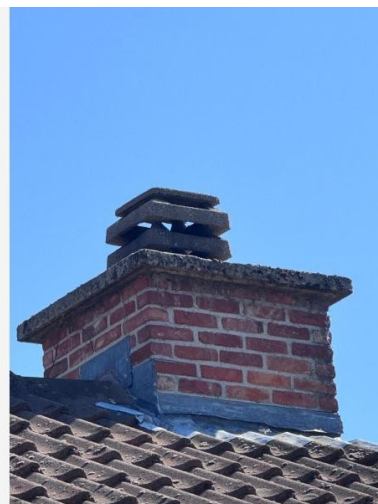
## Fiche 9: Woning - Gemetselde schouw met grindbetonnen deksteen

<p>Fiche 9: Woning - Gemetselde schouw met grindbetonnen deksteen</p>	<p>Tijdens de inspectie werd geen asbestverdacht rookgaskanaal vastgesteld.</p> <p>De woning beschikt over een gemetselde schoorsteen, opgebouwd uit traditionele baksteen en mortel. Op basis van de visuele vaststellingen en conform het Inspectieprotocol wordt deze toepassing als niet-asbestverdacht beoordeeld.</p> <p>Vaststellingen:</p> <ul style="list-style-type: none"> <li>- Er is geen vezelcementen rookgasafvoer of ander historisch asbestverdacht kanaal zichtbaar aanwezig.</li> <li>- De schoorsteen bestaat uit een klassieke gemetselde opbouw en een grindbetonnen deksteen met een betonnen trekkap zonder zichtbare elementen die wijzen op asbesthoudende rookgasvoeringen.</li> <li>- Het is echter niet volledig uit te sluiten dat zich een interne vezelcementen afvoer in de schoorsteen bevindt, aangezien deze niet zichtbaar of toegankelijk was tijdens de inspectie.</li> </ul> <p>Conclusie:</p> <ul style="list-style-type: none"> <li>- Indien bij renovatie of afbraak van de schoorsteen verborgen binnenvoeringen of oude rookgasbuizen worden aangetroffen, is het aangewezen deze te laten beoordelen door een erkend asbestdeskundige.</li> <li>- Dergelijke verborgen toepassingen vallen buiten de scope van deze visuele inventarisatie.</li> </ul>	<p>Plan 1.7: Dak - voorgevel</p>

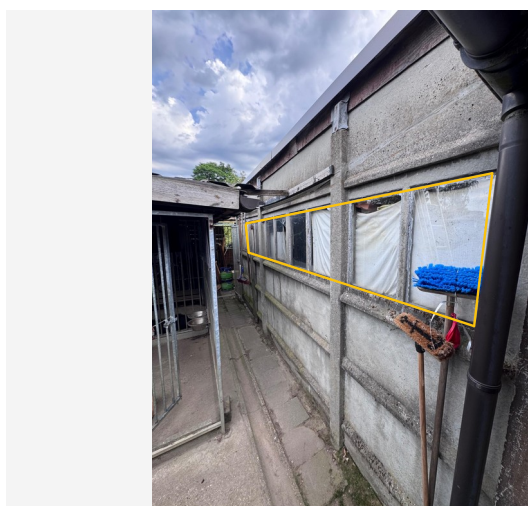
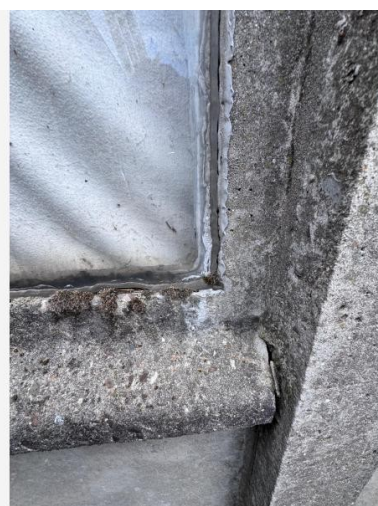
## Fiche 10: Woning en garage - Afdichtingsmateriaal aan schrijnwerk

Tijdens de inspectie werden zowel aan de binnen- als buitenzijde van het buitenschrijnwerk, zowel deze van de woning als deze van de garage, geen asbestverdachte mastiek- of kittoepassingen vastgesteld. Dit betreft zowel de aansluitingen tussen het schrijnwerkprofiel en de beglazing als de aansluitingen tussen het profiel en de omliggende muurconstructies.

- De aanwezige afdichtingsmaterialen bestaan uit moderne kitten (siliconen, acrylaat, polymeer), zijn afwezig, of bestaan uit cementgebonden materiaal of rubberstrips.
- Er zijn geen visuele kenmerken waargenomen die wijzen op historische asbesthoudende mastiek, zoals brokkelige, harde of vezelachtige pasta's.
- De beoordeling gebeurde op basis van visuele inspectie en materiaalkenmerken, zowel aan de binnen- als buitenzijde.
- De toepassing komt verspreid voor doorheen de woning. De aanduiding ervan op de constructieplannen is niet noodzakelijk limitatief, en bijkomende zones met gelijkaardige afwerking zijn mogelijk.
- Het buitenschrijnwerk van de woning werd zowel in 2000 als 2016 volledig vervangen, hetgeen bevestigd werd met een factuur.

- De afdichtingsmaterialen ter hoogte van het buitenschrijnwerk worden als niet-asbestverdacht beschouwd.
- Er werd geen staalname uitgevoerd, aangezien er geen aanwijzingen waren voor de aanwezigheid van asbestverdacht materiaal.

- Indien bij werken alsnog oudere of onderliggende mastieklagen worden blootgelegd, is het aangewezen deze te laten beoordelen door een asbestdeskundige.
- Dergelijke verborgen toepassingen vallen buiten de scope van deze inventarisatie, aangezien ze momenteel niet zichtbaar of toegankelijk zijn.

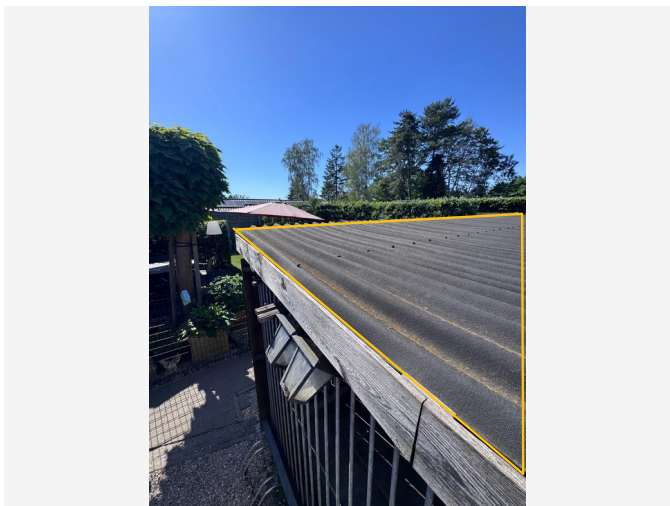
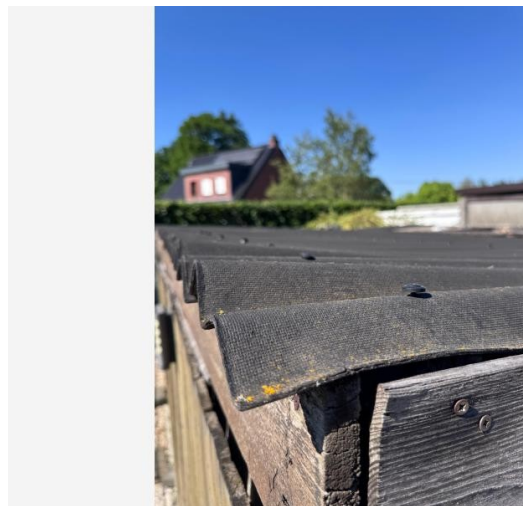
## Fiche 11: Hondenhok en tuinberging - Recente dakplaten

Tijdens de inspectie werd de dakbedekking van het plat dak van het hondenhok en het schuin dak van de tuinberging beoordeeld op basis van een visuele inspectie van de zichtbare delen. De beoordeling omvatte de dakplaat zelf en de direct zichtbare aansluitingen. De toepassing werd beoordeeld op basis van materiaalkenmerken, visuele observaties en de bouwcontext.

- De dakbedekking bestaat uit recent geplaatste Ondoline-golfplaten, een modern bitumen-gebonden product dat niet behoort tot de historisch asbesthoudende dakmaterialen.
- De visuele kenmerken vertonen geen gelijkenissen met historisch asbesthoudende dakbedekkingen, zoals vezelcementen golfplaten, asbestleien of andere risicomaterialen.
- De beoordeling is gebaseerd op expertise en vaststellingen ter plaatse.
- Onderliggende constructielagen waren niet zichtbaar of toegankelijk tijdens de inspectie.

- De dakbedekking in recent geplaatste Ondoline-golfplaten wordt op basis van de uitgevoerde inspectie als niet asbestverdacht beschouwd.
- Er werd geen staalname uitgevoerd, aangezien er geen indicatie was van asbestverdacht materiaal.
- Verdere inspectie is niet vereist conform het Inspectieprotocol.

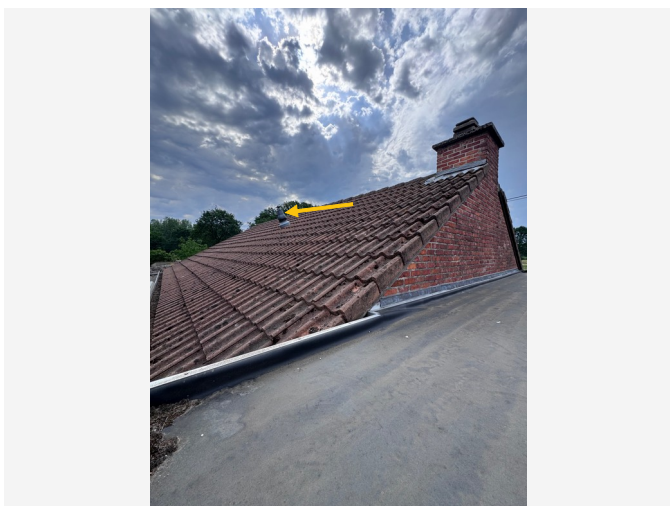
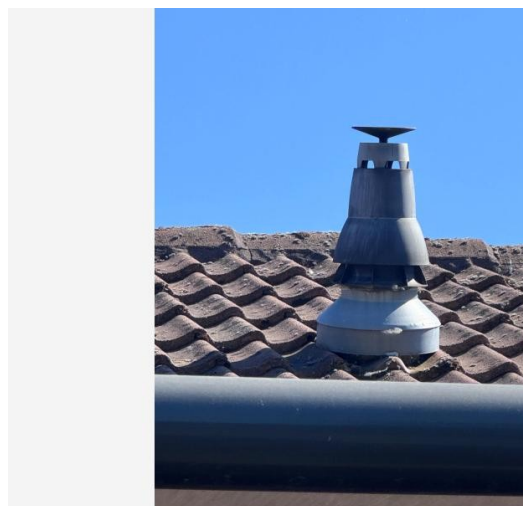
## Fiche 12: Woning - Metalen rookgaskanaal

<p>Fiche 12: Woning - Metalen rookgaskanaal</p>	<p>De woning beschikt over een zichtbaar metalen rookgaskanaal, uitgevoerd in een moderne, niet-asbestverdachte metaalsoort. Op basis van de visuele vaststellingen en conform het Inspectieprotocol wordt deze toepassing als niet-asbestverdacht beoordeeld.</p> <p>Vaststellingen:</p> <ul style="list-style-type: none"> <li>- Er is geen vezelcementen rookgasafvoer of ander historisch asbestverdacht kanaal zichtbaar aanwezig.</li> <li>- Het aanwezige rookgaskanaal bestaat uit een moderne metalen uitvoering, zonder kenmerken die wijzen op asbesthoudende rookgasvoeringen.</li> <li>- De materiaalstructuur, afwerking en vermoedelijke ouderdom van het kanaal zijn consistent met asbestvrije toepassingen.</li> </ul> <p>Conclusie:</p> <ul style="list-style-type: none"> <li>- Indien bij renovatie of afbraak van de schoorsteen verborgen binnenvoeringen of oude rookgasbuizen worden aangetroffen, is het aangewezen deze te laten beoordelen door een erkend asbestdeskundige.</li> <li>- Dergelijke verborgen toepassingen vallen buiten de scope van deze visuele inventarisatie.</li> </ul>	<p>Plan 1.8: Dak - achtergevel</p>

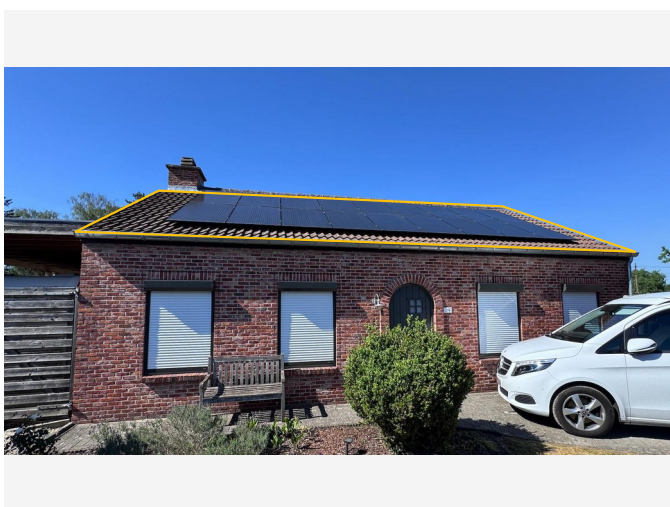
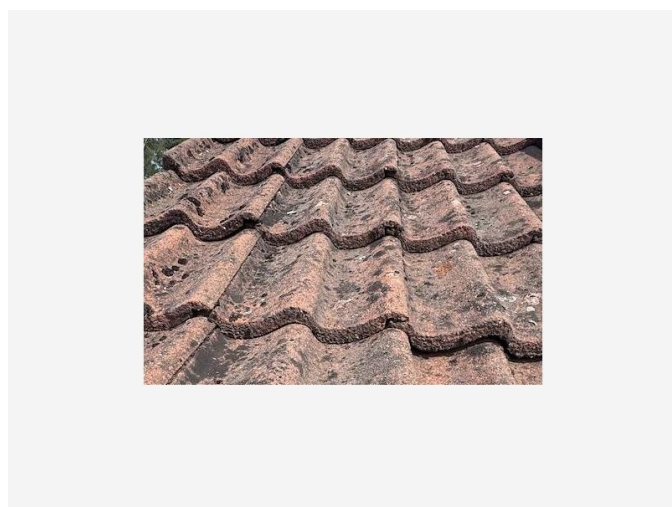
## Fiche 13: Woning - Dakpannen

Tijdens de inspectie werd de dakbedekking van de woning bestaande uit dakpannen en de bijhorende oversteek/randafwerking beoordeeld op basis van een visuele inspectie van de zichtbare delen. De beoordeling omvatte de dakpannen, de aansluitingen met de dakconstructie en de randafwerking.
