# Asbestinventarisatetest

Slachthuisstraat 30\_5, 2300 Turnhout

Attestnummer : 20251116-000154.000

Uitgegeven op : 16.11.2025

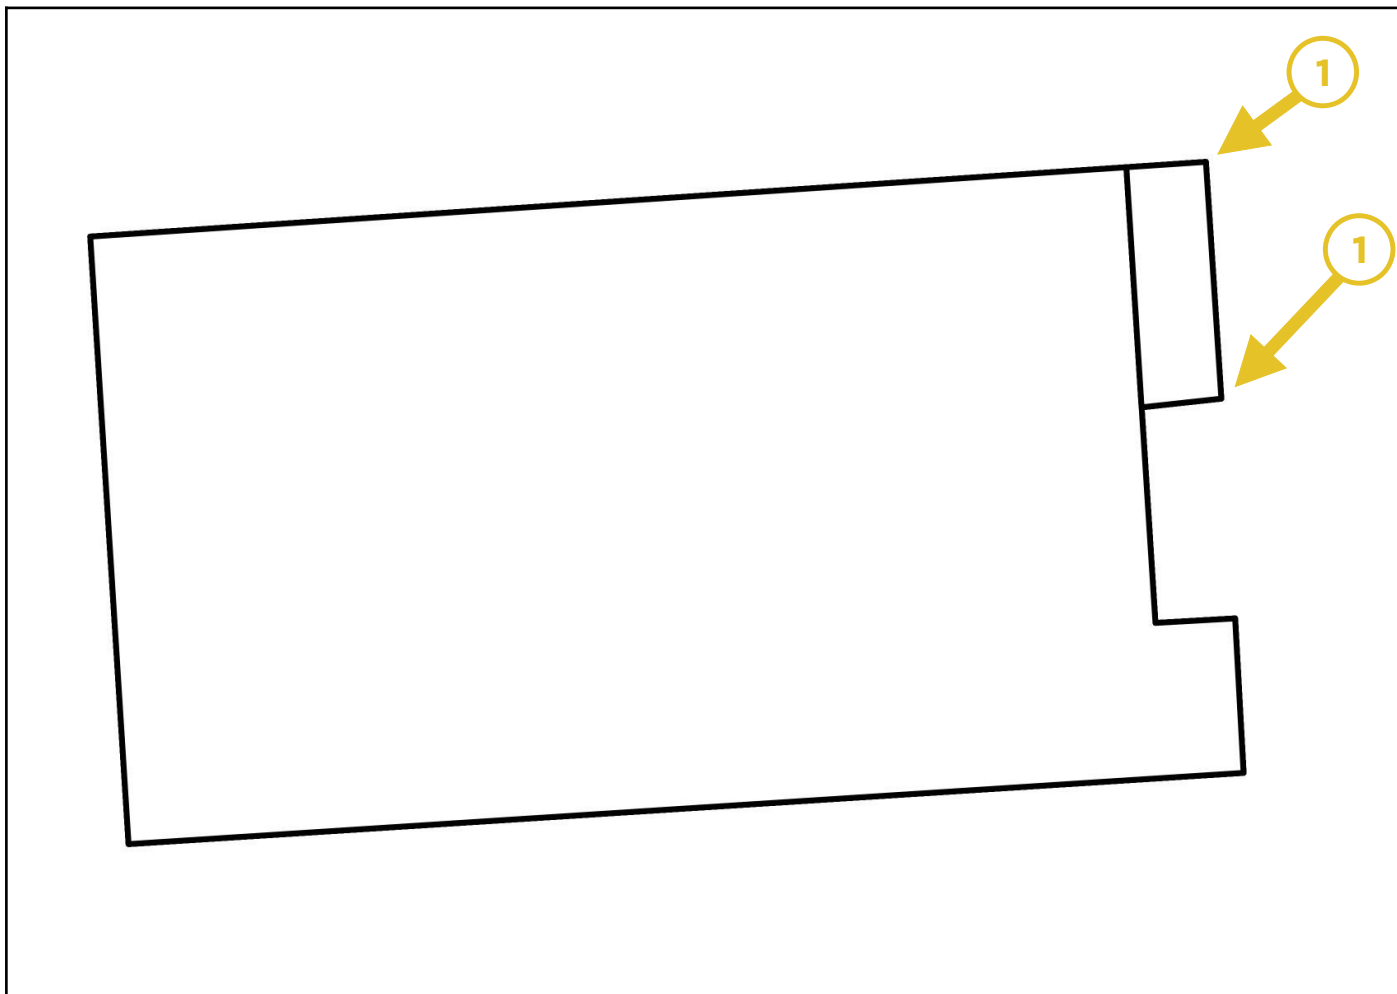
## Plan 1.8: Gebouw: verloren bekisting

Beschrijving	Type	Actie
1. Verloren bekistingspaal	Asbestmateriaal	Zorgvuldig beheren

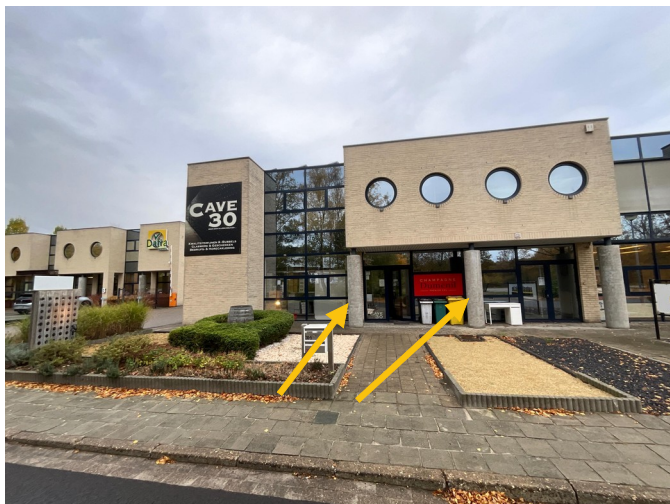
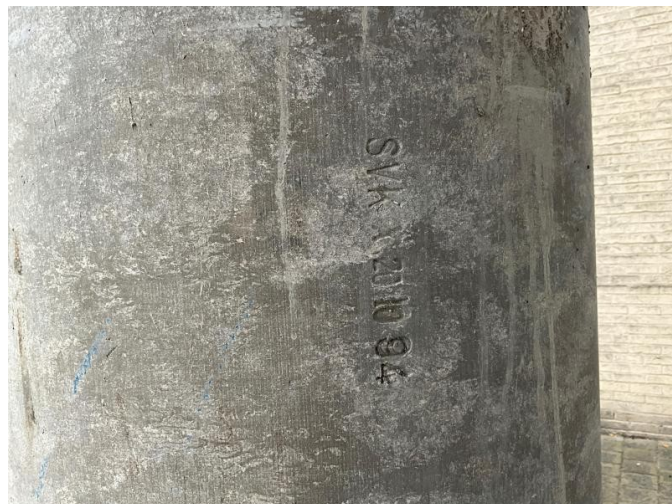
Het asbestmateriaal valt onder de mijlpaal van 2040.

Afschuren van de toepassing zal de blootstellingrisico's verhogen

Eindbeoordeling materiaalrisico

Laag materiaalrisico en/of verlaagde kans op vezelvrijgave

<b>Gebondenheid</b>	Categorie 1: hechtgebonden in oorsprong
<b>Asbestsoort (vezeltype)</b>	Crocidoliet aanwezig
<b>Asbestconcentratie</b>	Laag (< 50%)
<b>Afschermingsgraad van het gehele materiaal</b>	Geheel of deels vrij aan de buitenlucht
<b>Toestand van het materiaal</b>	Licht beschadigd, licht verweerd. Intact calciumsilicaatmateriaal of categorie III 'gebondenheid'

Beschrijving	Verloren bekistingspaal
Omgeving	Buiten
Primaire drager	Fundering-draagstructuur (horizontaal, verticaal)
Asbestmateriaal	Verloren bekisting - Buis, koker
Bindmiddel van asbestmateriaal	Cement
Gebondenheid op basis van bindmiddel	Hecht
Hoeveelheid (lengte - omtrek - dikte - aantal)	<ul style="list-style-type: none"><li>• 2,00 m - 300,00 cm - 2,00 cm - 2 stuks</li></ul>
Totaal volume	0,24 m <sup>3</sup>
Eenvoudig bereikbaar	Ja
Bevestigingswijze	<ul style="list-style-type: none"><li>• Verlijmd, ingegoten, versmeerd</li></ul>
Identificatiemethode	De asbestdeskundige beoordeelt het materiaal als asbesthoudend, en dit zonder monsternamen.
Destructieve handeling voor identificatie	Nee
Opmerking	<p>De vermelde oppervlaktes en volumes betreffen een beredeneerde schatting. Er worden geen rechten verleend aan deze oppervlaktes/volumes.</p> <p>1 van deze zuilen is mogelijks gedeeltelijk van het naastliggende pand.</p>

Zorgvuldig beheren

- Zorg voor een veilig beheer. Vermijd het beschadigen van het asbestmateriaal. Controleer de toestand jaarlijks op wijzigingen.

- Eenvoudige handelingen: mag via doe-het-zelf of door werknemer(s) met opleidingsattest eenvoudige handelingen  
EH via doe-het zelf of opgeleid personeel (bij afbreken van de constructie) Wij adviseren door een aannemer of architect de stabiliteit te laten controleren. Indien de paal in zijn geheel verwijderd kan worden is dit mogelijk volgens techniek EH. Plaats indien nodig een andere steunpaal. Standaard dragen van de nodige wegwerp beschermingsmiddelen FFP 3 masker , handschoenen en tyvec CAT III type 5-6 , afspoelbaar schoeisel Extra bevochtigen van de bekistingspaal , beitel rondom de paal boven en onder voorzichtig los zonder de bekisting te breken , de bekistingspaal verpakken in dubbel plastic folie , luchtdicht afsluiten en afvoeren als hechtgebonden afval. Voor hechtgebonden toepassingen: Bij verwijdering door doe-het-zelf moet men dit afval dubbel en luchtdicht verpakt aandienen bij het gemeentelijk recyclagepark. Men raadpleegt best op voorhand de voorwaarden van het recyclagepark. Zie ook link Zie <https://ovam.vlaanderen.be/wie-mag-wat-verwijderen> <https://ovam.vlaanderen.be/voorzorgsmaatregelen-bij-asbestverwijdering> <https://ovam.vlaanderen.be/asbestafval-afvoeren> Zie ook wetgevend kader (website van de OVAM en CODEX boek VI titel 3).

- Hermetische zone (erkend asbestverwijderaer)  
HZ Erkend asbestverwijderaer :Vermits het over verloren bekisting gaat, kan men deze eventueel afpikkeren in hermetische zone. De bouwkundige integriteit zal hierdoor geenszins worden aangetast. De steunpaal zelf bevindt zich binnen de verloren bekisting. Bij het wegpikkeren zal de asbestcementbuis gemakkelijk loskomen van de beton van de steunpaal. Zie ook link Zie <https://ovam.vlaanderen.be/wie-mag-wat-verwijderen> <https://ovam.vlaanderen.be/voorzorgsmaatregelen-bij-asbestverwijdering> <https://ovam.vlaanderen.be/asbestafval-afvoeren>

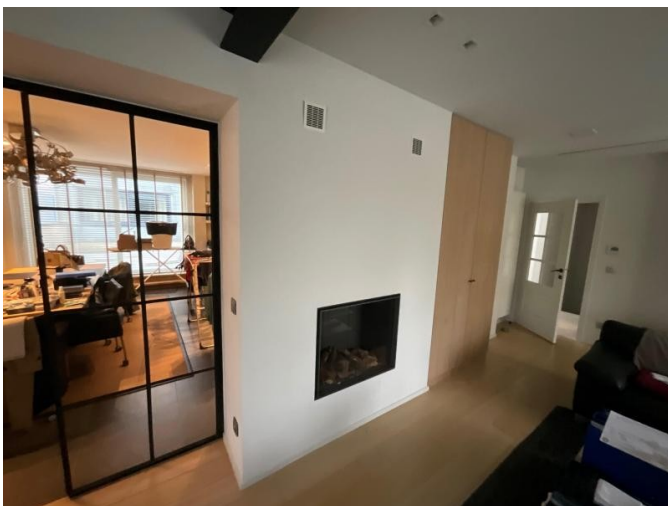
#### Permanente beperking

**Reden:** Niet waarneembaar

**Uitleg van de asbestdeskundige:** De ruimte achter en boven de kachel is niet waarneembaar

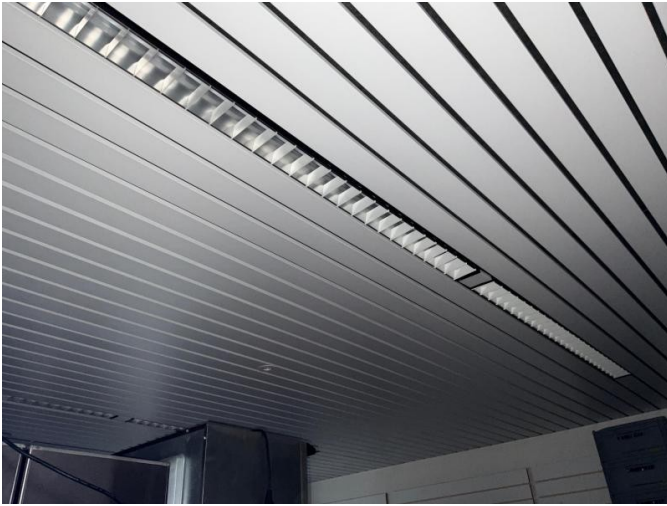
#### Permanente beperking

**Reden:** Niet waarneembaar

**Uitleg van de asbestdeskundige:** De ruimte achter de hangende metalen plafonds is niet waarneembaar

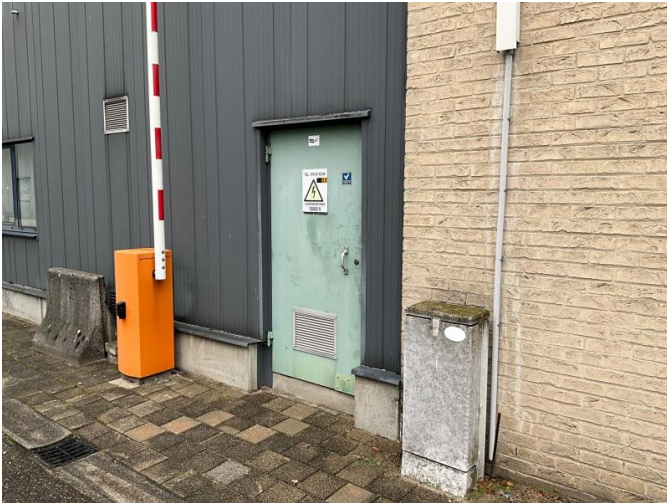
#### Permanente beperking

**Reden:** Hoogspanningscabine

**Uitleg van de asbestdeskundige:** Er is geen sleutel aanwezig en de hoogspanningscabine behoort niet tot het inspectiegebied

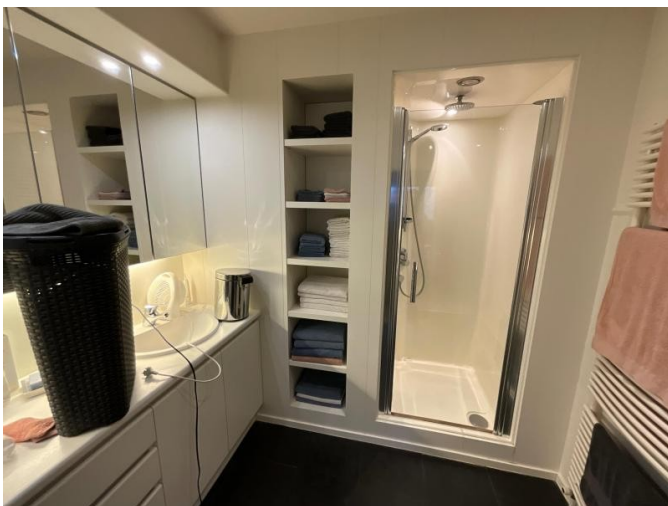
#### Permanente beperking

**Reden:** Niet waarneembaar

**Uitleg van de asbestdeskundige:** De ruimte is niet waarneembaar

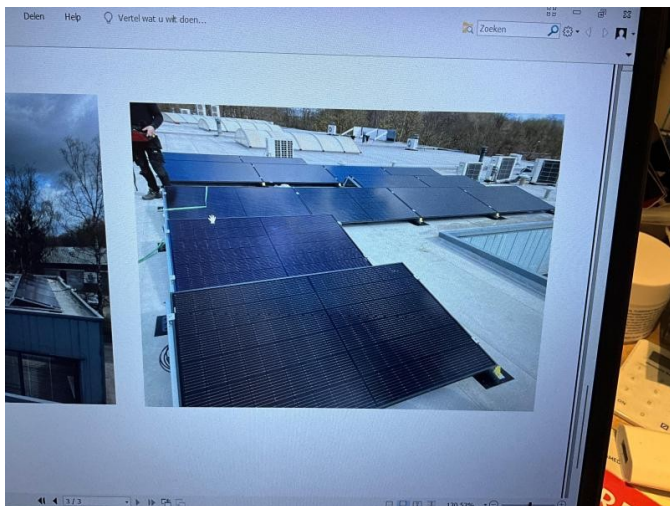
#### Permanente beperking

**Reden:** Niet waarneembaar

**Uitleg van de asbestdeskundige:** Het is niet duidelijk welk materiaal zich onder de EPDM bevindt

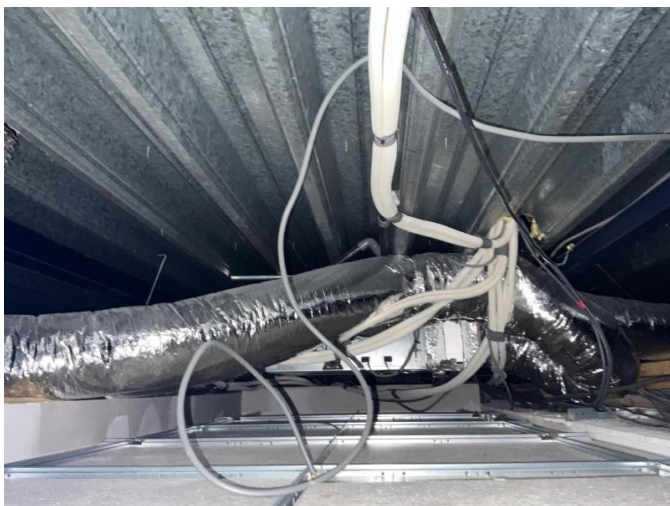
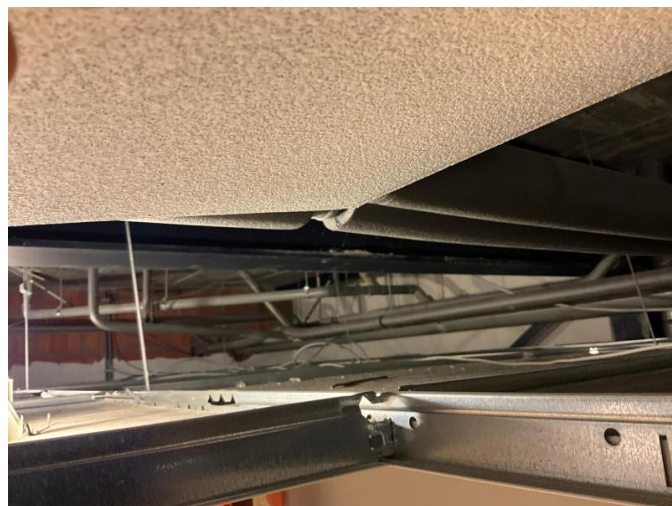
Boven de hangende plafonds met kartonnen tegels zijn pvc leidingen aanwezig

Basis voor advies	De asbestdeskundige beoordeelt het materiaal als niet-asbestverdacht.
Primaire drager	Plafond

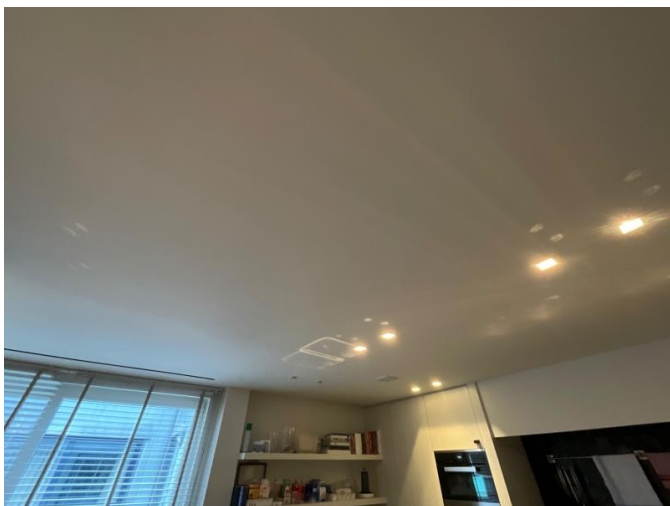
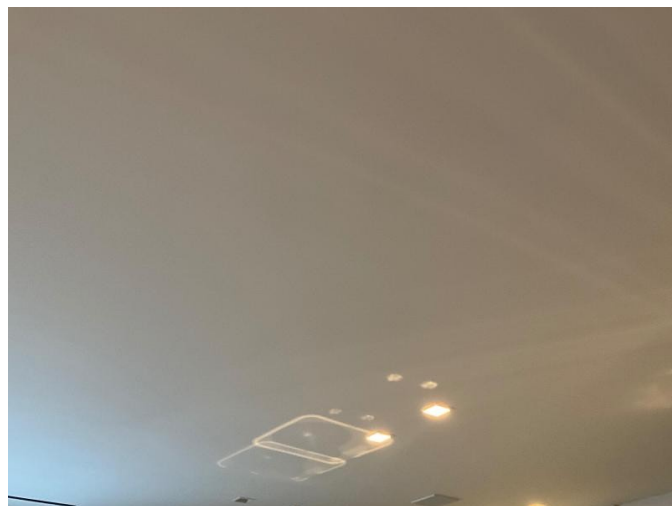
Alle plafonds zijn afgewerkt met valse plafonds in plaatmateriaal. Het is niet duidelijk of er pleisterwerk of ander verdacht asbestmateriaal aanwezig is achter deze valse plafonds, het is aangewezen om bijkomend onderzoek uit te voeren bij werken. Het plafond bestaat uit gipsplaten. Zonder destructieve handeling is het niet mogelijk om na te gaan of er asbesthoudende materialen aanwezig zijn achter de plafonduafwerking. Als bij sloop of renovatie blijkt dat er boven dit plafond nog pleisterwerk aanwezig is, moet dit bemonsterd worden.

Basis voor advies	De asbestdeskundige beoordeelt het materiaal als niet-asbestverdacht.
Primaire drager	Plafond

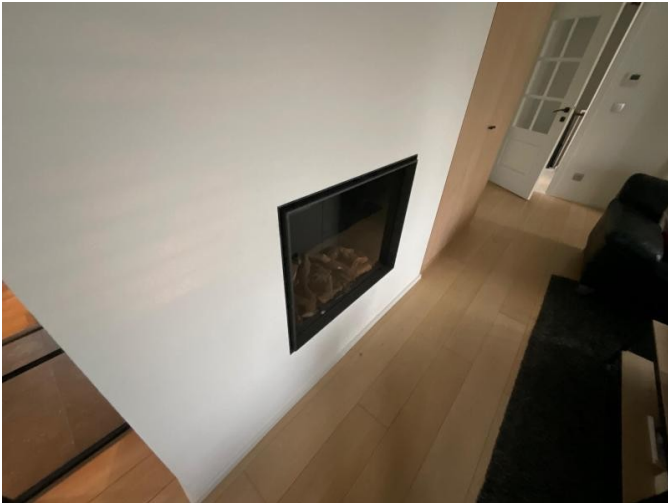
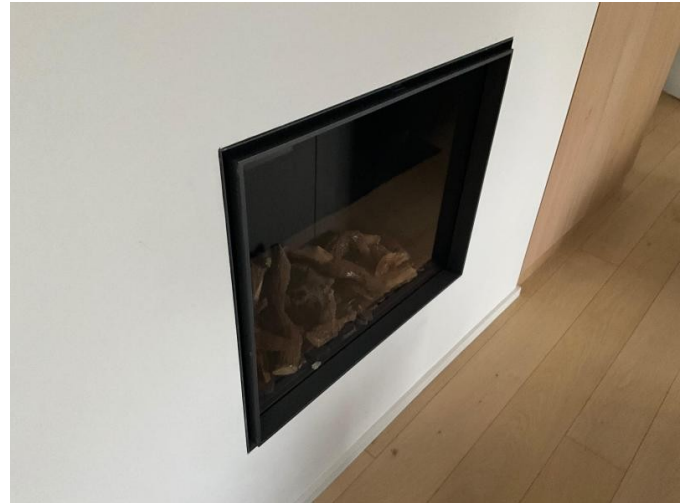
## Fiche 9: Kachel (geen asbest)

Geen verdachte materialen aangetroffen

Basis voor advies	De asbestdeskundige beoordeelt het materiaal als niet-asbestverdacht.
Primaire drager	Ruimteverwarming

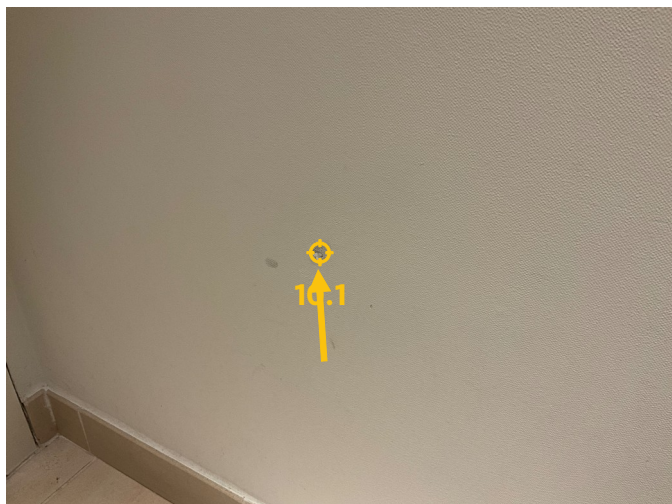
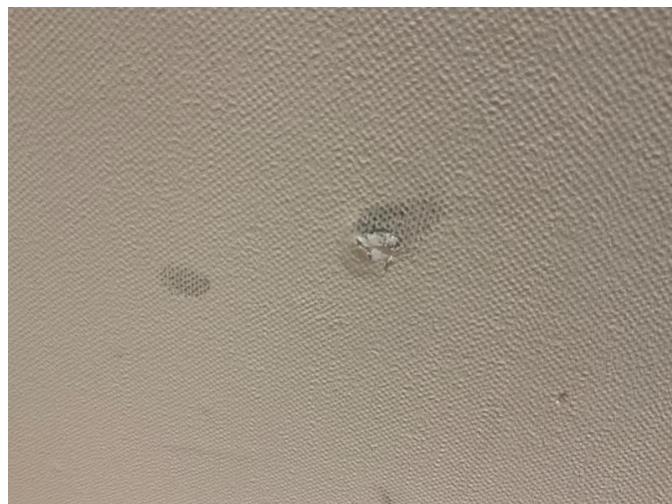
Geen asbest

#	Type	Referentie	Resultaat
10.1	Mengmonster	2	Geen asbest

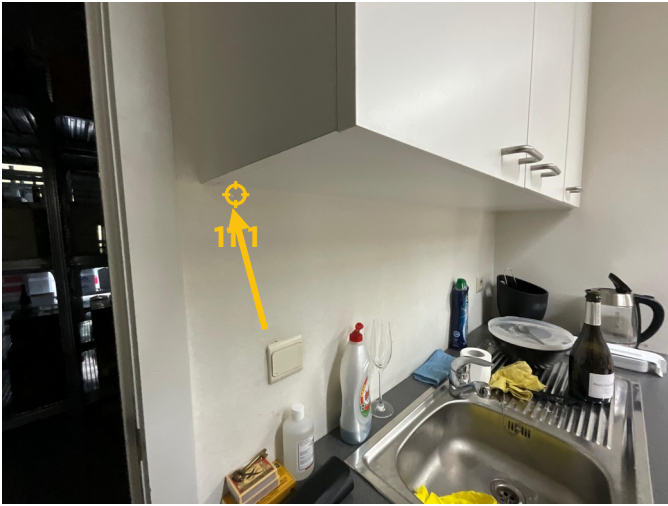
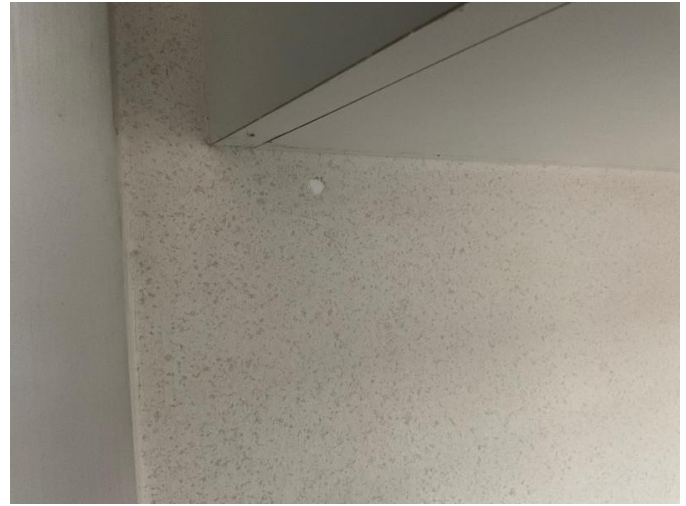
Geen asbest

#	Type	Referentie	Resultaat
11.1	Mengmonster	1	Geen asbest

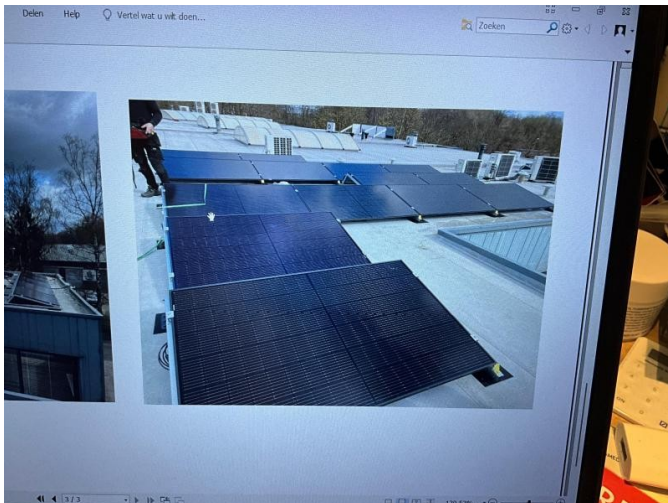
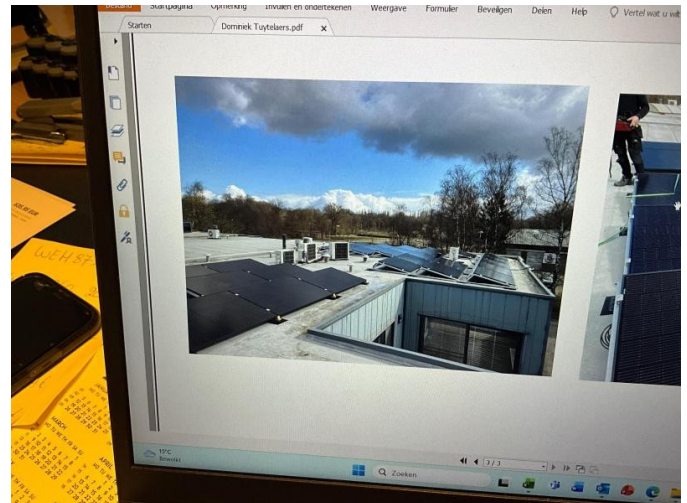
## Fiche 12: Dak bekleding Platdak

Beschrijving	Notitie	Terug te vinden op plannen
Fiche 12: Dak bekleding Platdak	Platdak bestaat uit epdm rubber deze is niet verdacht( het is niet gekend wat eronder zich bevindt bij werken extra controle aangewezen)	Plan 1.2: Gebouw: plat dak
Fiche 13: Kit niet verdacht (visueel vastgesteld)	De gebruikte siliconen kit is niet asbestverdacht	Plan 1.1: Gebouw: kit
Fiche 14: CV Ketel/boiler	De CV ketel werd gecontroleerd en is niet asbest verdacht geen risico bouwjaar.	Plan 1.4: GLV: HVAC
