CONTRÔLE D'ÉTANCHÉITÉ ET DE CONFORMITÉ D'UN RÉSERVOIR À MAZOUT

RÉF. 125/2026/70642/C01:1

DATE DU CONTRÔLE 01/06/2026

Rue Saint-Roch 5 - 6997 Érezée

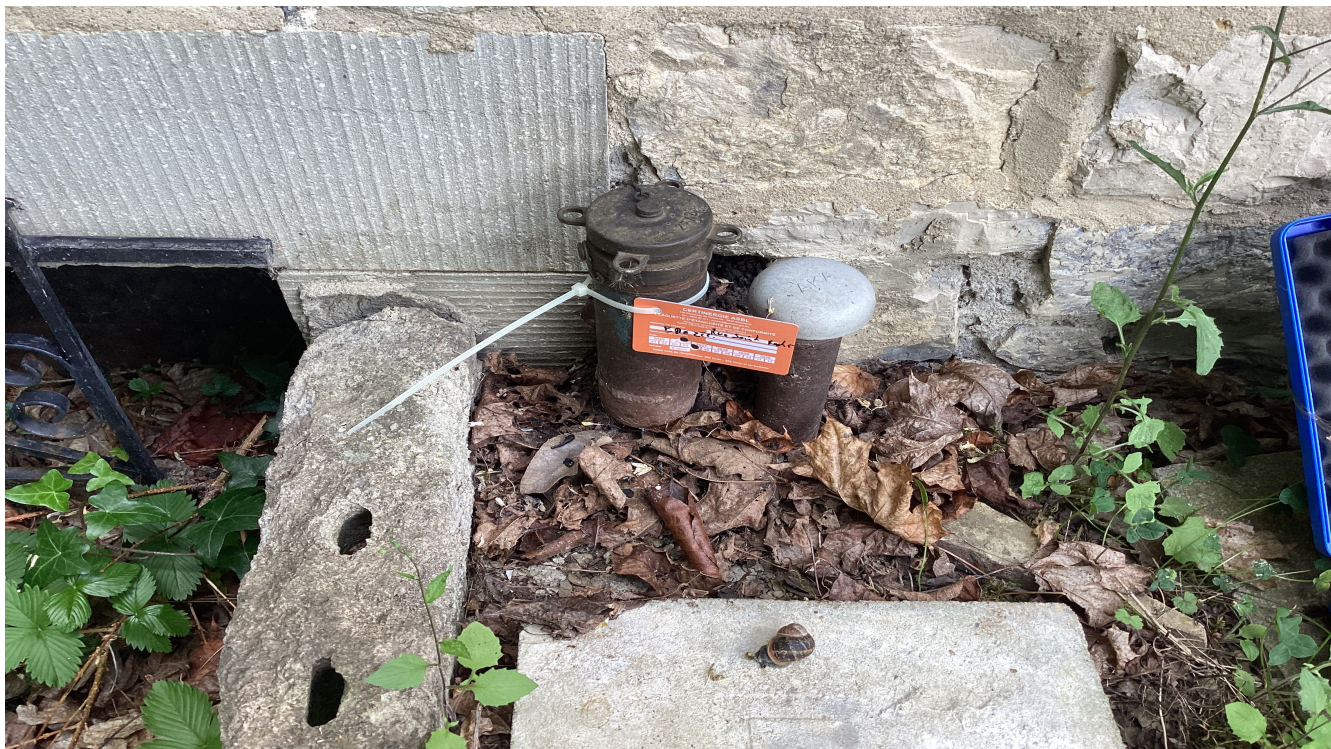
Plaque apposée sur le réservoir

Une plaquette orange a été fixée et scellée sur la conduite de remplissage du réservoir le jour même du contrôle.

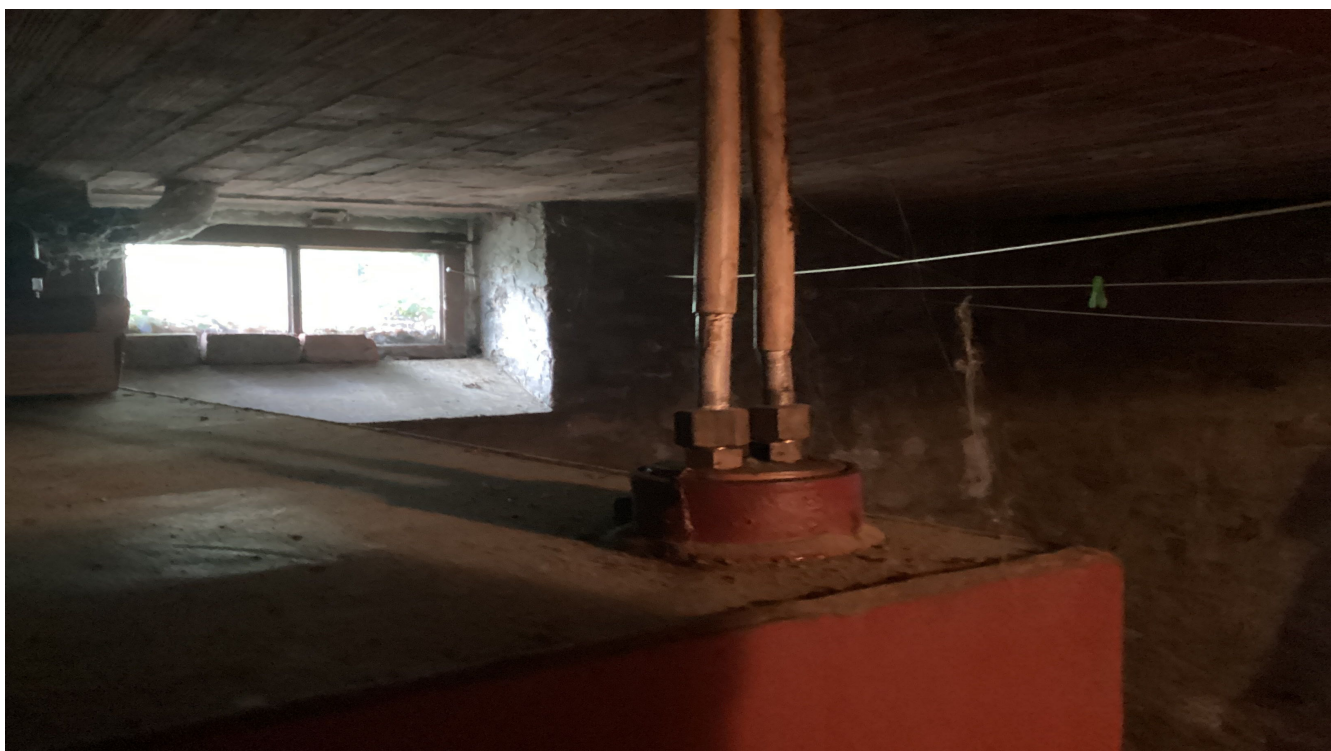
Autre

Le montage réalisé de la jauge sur le côté du réservoir est interdit. A démonter
