Asbestinventarisatetest

Beke 8, 9950 Lievegem

Attestnummer : 20260602-000271.000

Uitgegeven op : 02.06.2026

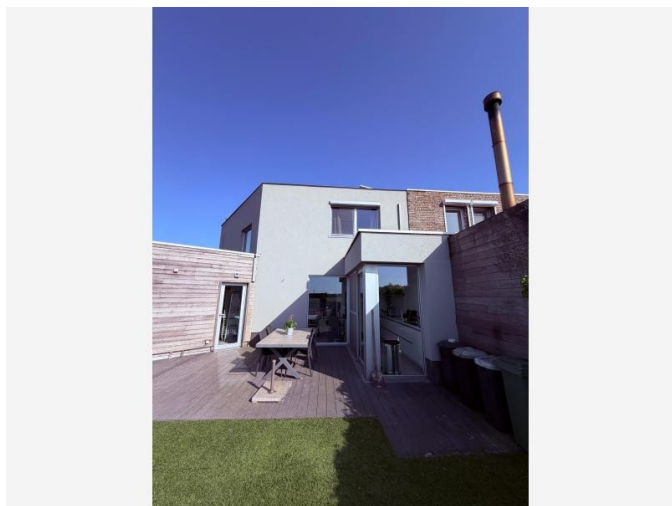
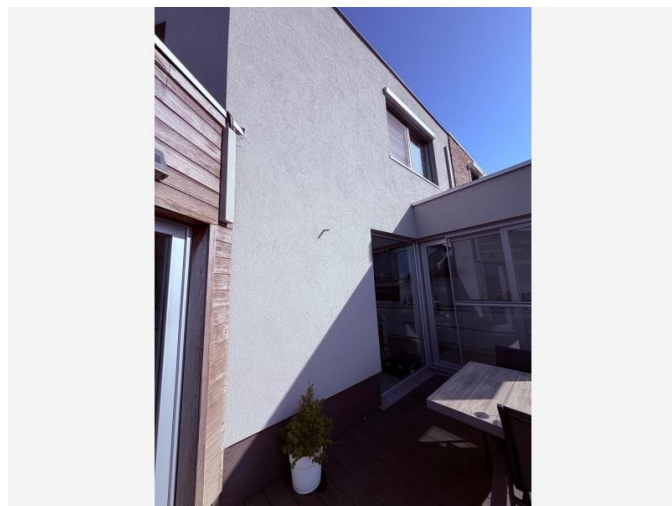
De crepi is geplaatst in 2024. Dit is niet-asbestverdacht.

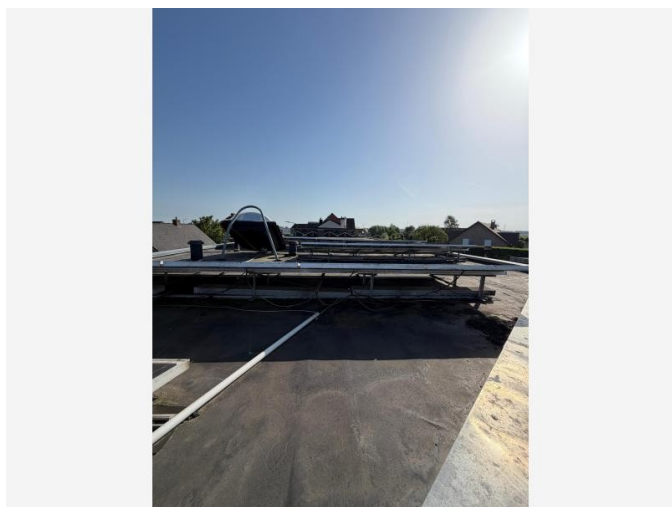
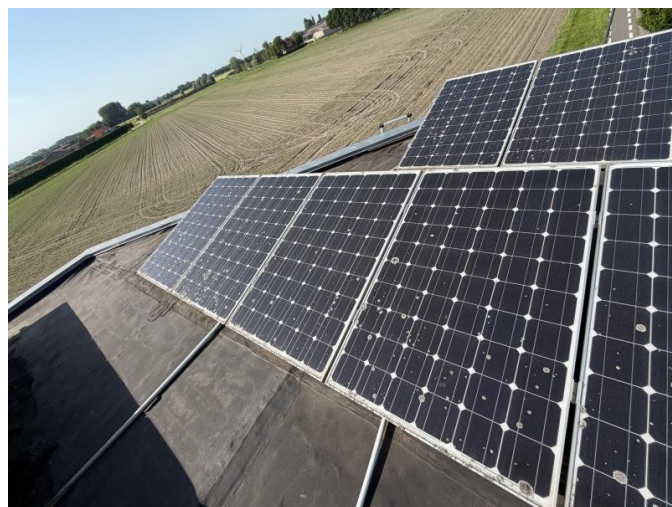
Beschrijving	Notitie	Terug te vinden op plannen
Fiche 2: Dakbedekking (niet verdacht)	Het plat dak is afgewerkt met EPDM, dit is niet asbestverdacht.	Plan 1.4: Plan dak
Fiche 3: Leidingisolatie (niet verdacht)	Er is geen asbestverdachte leidingisolatie aanwezig.	-
Fiche 4: Mastiek (niet verdacht)	Alle wandopeningen hebben niet-asbestverdachte mastiek. (zacht en verend)	-
Fiche 5: CV-ketel (niet verdacht)	Er is geen asbestverdachte toepassingen bij de CV-ketel aanwezig op de inspectielocatie.	-

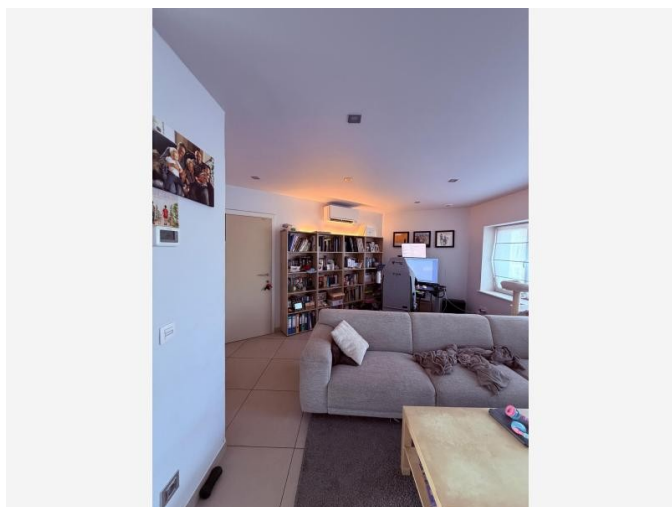
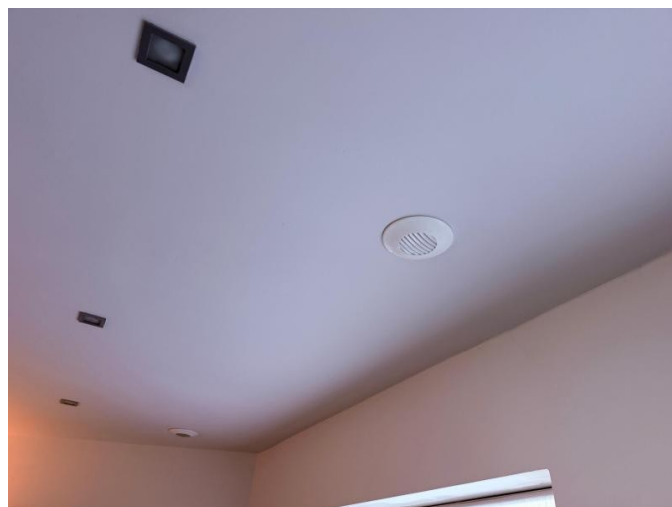
Beschrijving	Notitie	Terug te vinden op plannen
Fiche 6: Onderdak (niet aanwezig)	Er is geen te onderzoeken onderdak aanwezig op de inspectielocatie.	-
Fiche 7: Liftinfrastructuur (niet aanwezig)	Er is geen liftinfrastructuur aanwezig op de inspectielocatie.	-
Fiche 8: Schouw/rookgaskanaal (niet aanwezig)	Er is geen waarneembaar rookgaskanaal aanwezig op de inspectielocatie.	-
Fiche 9: Pleisterwerk (niet aanwezig)	Er is geen pleisterwerk waarneembaar op de inspectielocatie. Alle muren en plafonds zijn afgewerkt met gipskartonplaten.	Plan 1.1: Plan V0 Plan 1.2: Plan V1
