# Asbestinventarisatetest

Hulstestraat 45, 2560 Nijlen

Attestnummer : 20260603-000204.000

Uitgegeven op : 03.06.2026

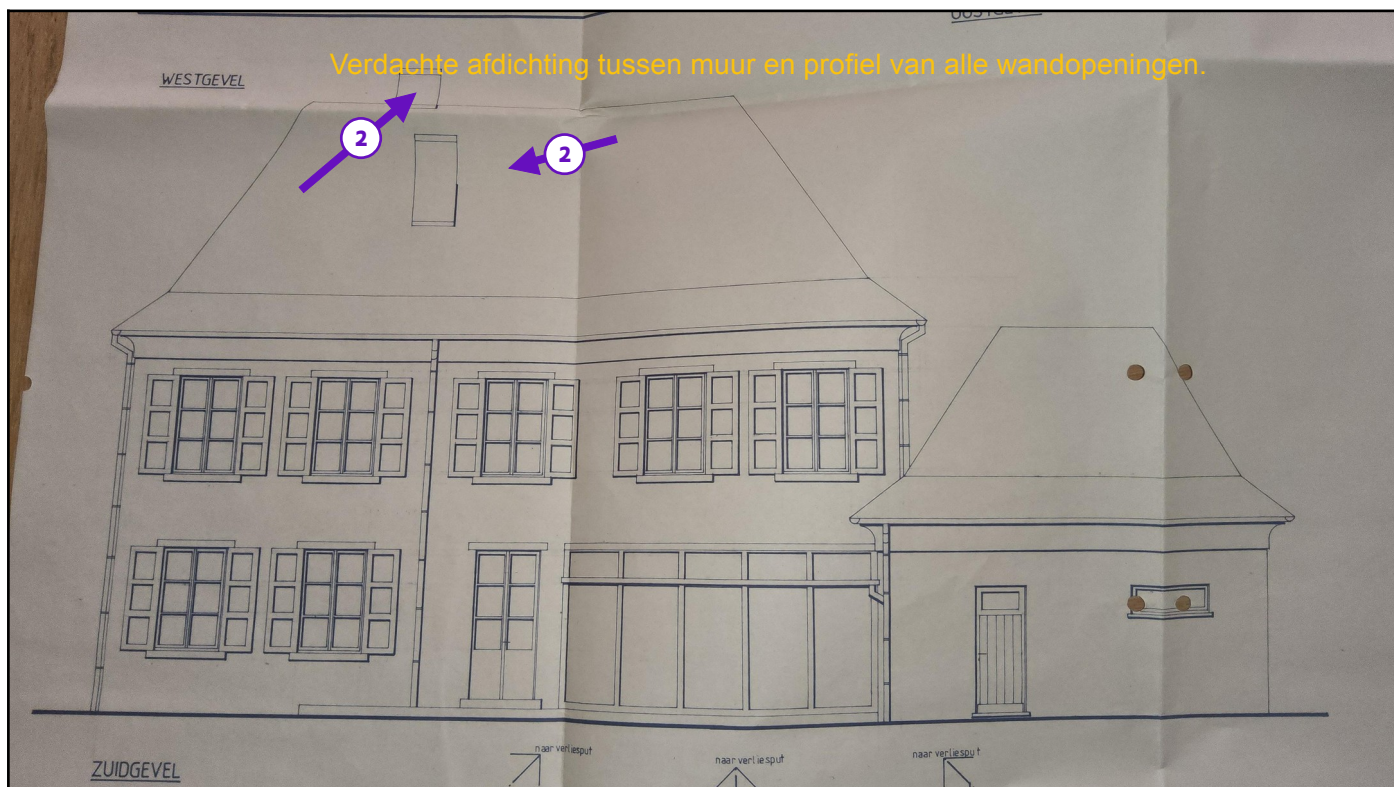
## Plan 1.6: Achtergevel

| Beschrijving | Type | Actie |
|---|---|---|
| 2. Schouw | Beperking | - |
| 4. Mastiek | Geen asbest | - |

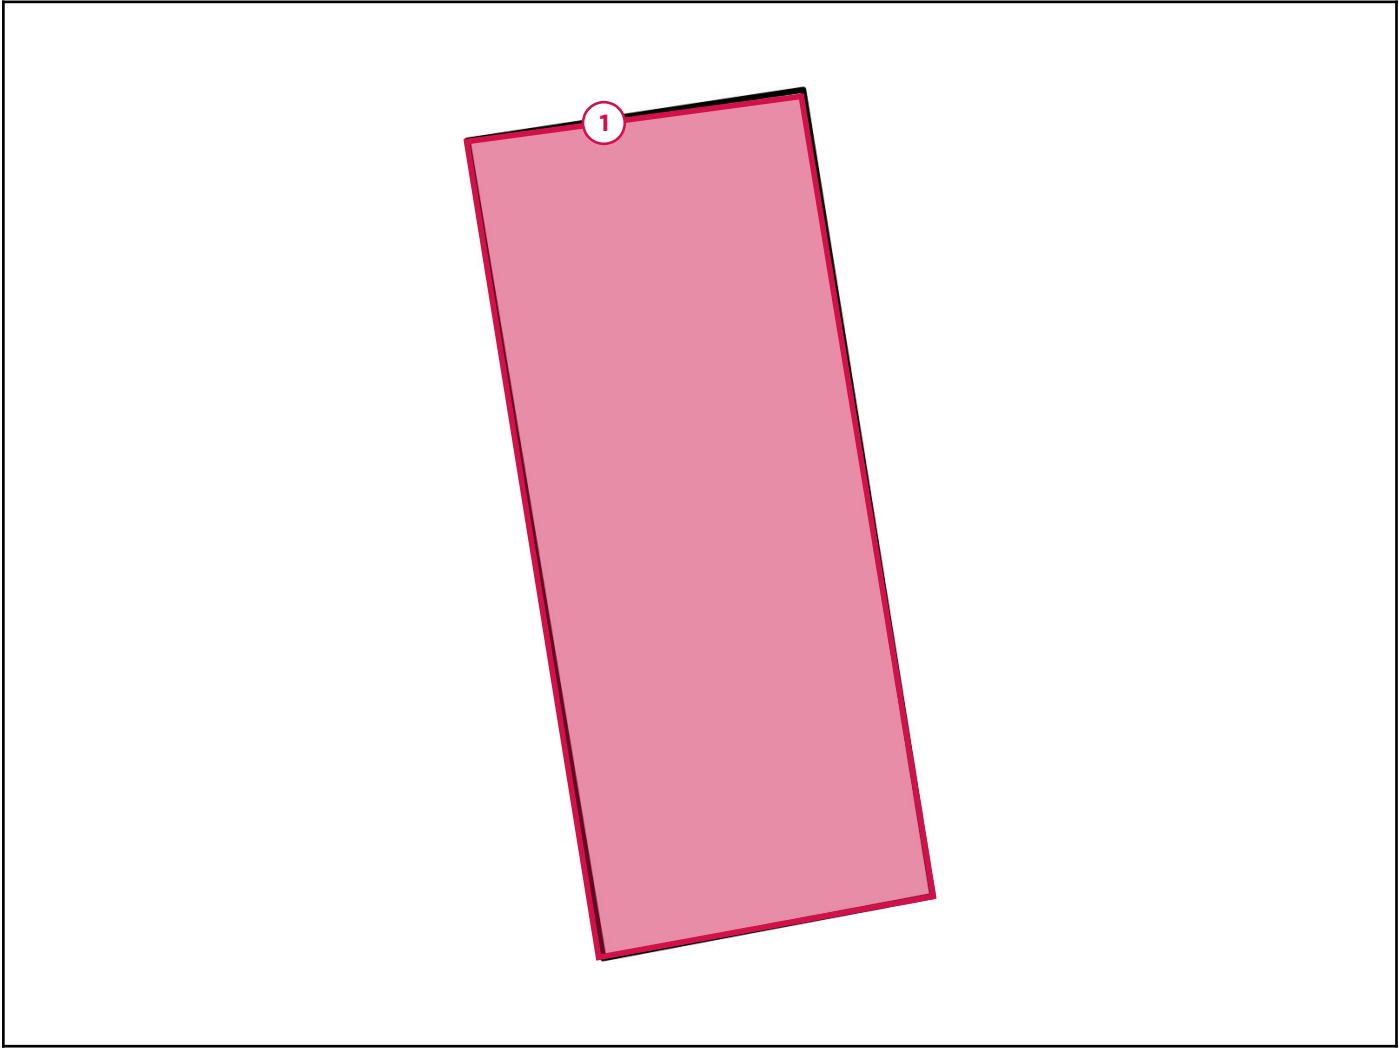
# Plan 4.2: Dakplan kot

| Beschrijving | Type | Actie |
|---|---|---|
| 1. Golfplaten dakbedekking | Asbestmateriaal | Dringend verwijderen |

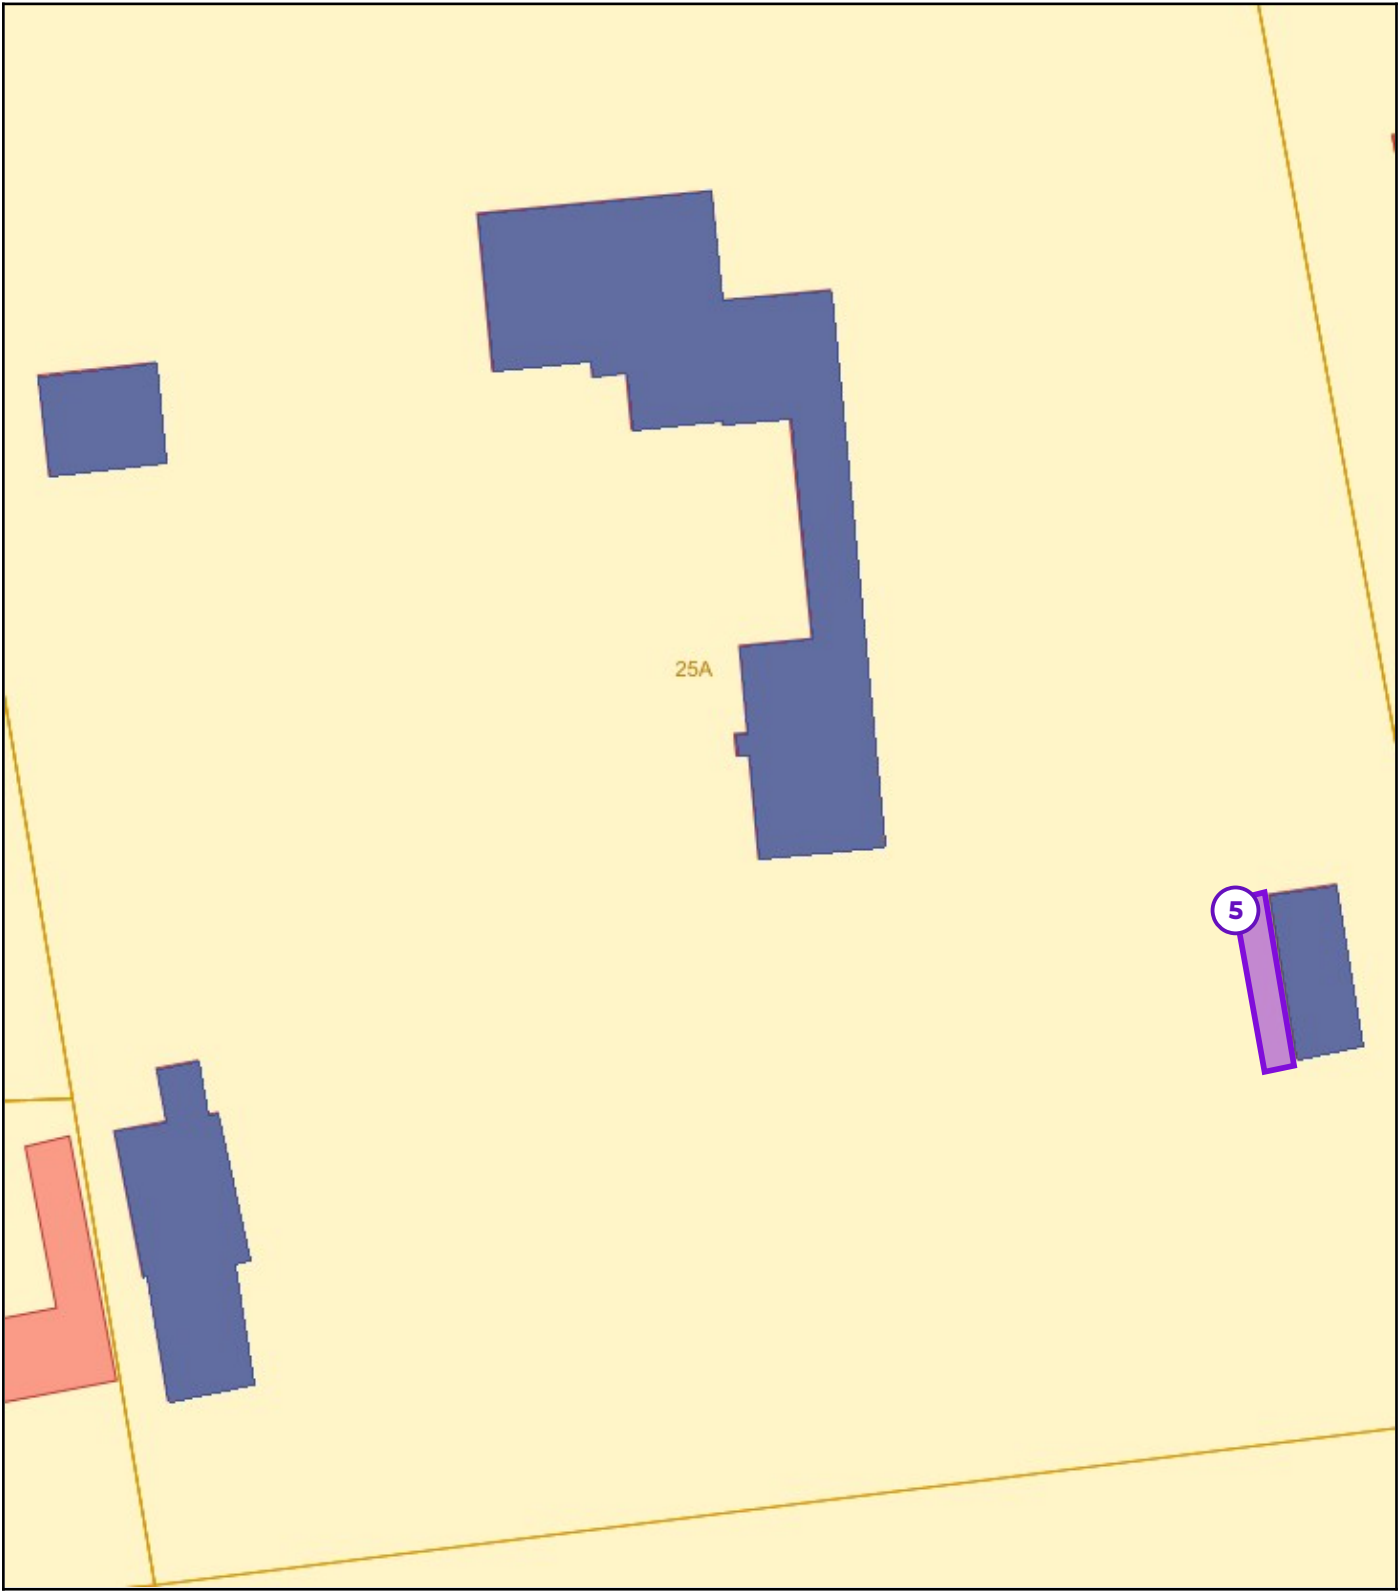
# Plan 5.1: Afdrui zones/afvloe zones

| 5. Hemelwater na contact met asbesttoepassing | Afdruipzone/afvloeizone | - |

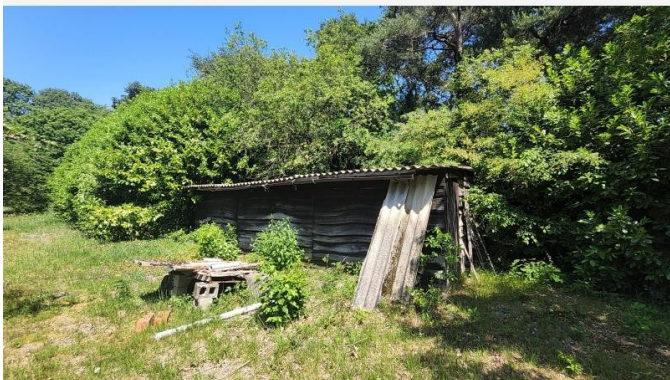
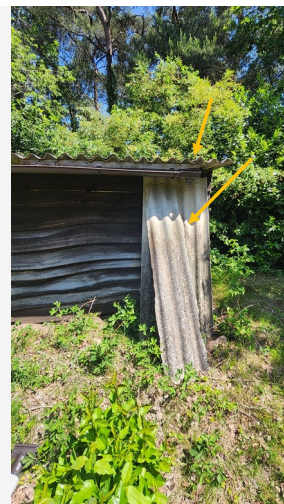
Het asbestmateriaal valt onder de mijlpaal van 2034.

**Dringend verwijderen**

| Eindbeoordeling materiaalisico | Hoog materiaalisico en/of hoge kans op vezelvrijgave |

| Gebondenheid | Categorie 1: hechtgebonden in oorsprong |
| Asbestsoort (vezeltype) | Crocidoliet aanwezig |
| Toestand van het materiaal | Matig beschadigd, matig verweerd |

| Beschrijving | Golfplaten dakbedekking |
| Asbestmateriaal | Dak- en gevelbekleding - Golfplaat |
| Hoeveelheid (oppervlakte - aantal) | • 30,00 m <sup>2</sup> - 1 stuk |

- Zorg voor een veilig beheer. Vermijd het beschadigen van het asbestmateriaal. Controleer de toestand jaarlijks op wijzigingen.
- Scherm in afwachting van verwijdering het asbestmateriaal af van luchtstromingen en verstoring: bijvoorbeeld door het te verpakken, te fixeren, af te dekken, signalisatie - afbakening aan te brengen, ...
- Voer bijkomende staalname(s) uit.

- Eenvoudige handelingen: mag via doe-het-zelf of door werknemer(s) met opleidingsattest eenvoudige handelingen  
Eenvoudige handelingen: mag via doe-het-zelf of door werknemer(s) met opleidingsattest eenvoudige handelingen De toepassingen zijn eenvoudig bereikbaar en kunnen zelf verwijderd worden.  
Verwijderingsinstructies: De toepassingen dienen in hun geheel verwijderd te worden, zonder ze te breken, om vezelverspreiding te voorkomen. Bevochtig en fixeer de leien grondig voordat je ze verwijdert. Gebruik traagdraaiend gereedschap om schade of breuk van de toepassing te voorkomen. Indien nodig, gebruik een hoogtewerker om veilig te werken op hoogte. Benodigde persoonlijke beschermingsmiddelen (PBMs): FFP3-mondmasker Handschoenen Wegwerpoverall (Type 6) Veiligheidsschoenen Afvoer: De toepassing moeten

dubbel verpakt worden en afgevoerd naar een erkende asbestafvalverwerker. Dit kan eventueel in een container met daarin een asbestzak om ze afvoer veilig te stellen. Voor meer info: <https://ovam.vlaanderen.be/wie-mag-wat-verwijderen> <https://ovam.vlaanderen.be/voorzorgsmaatregelen-bij-asbestverwijdering>

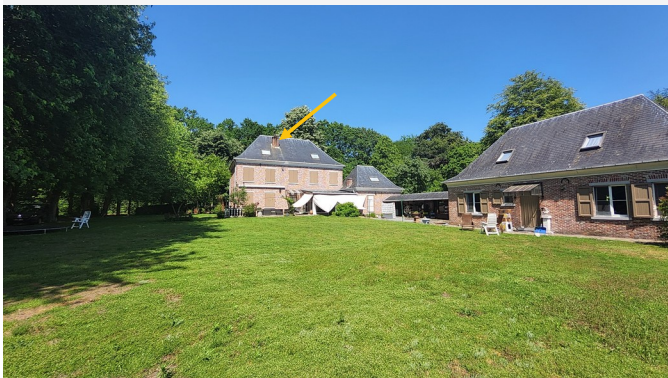
**Reden:** Het te onderzoeken materiaal situeert zich hoger dan 3,50 m te rekenen vanaf een veilige ondergrond

**Uitleg van de asbestdeskundige:** De inhoud van de schouw kon niet volwaardig onderzocht worden. Langs binnen is er geen zicht op de inhoud van de schouw. Langs buiten situeert de schouw zich hoger dan 3.5m te rekenen vanaf een veilige ondergrond.

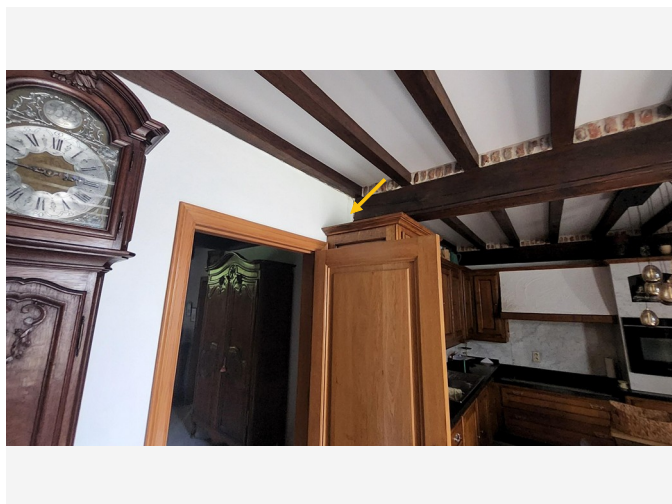
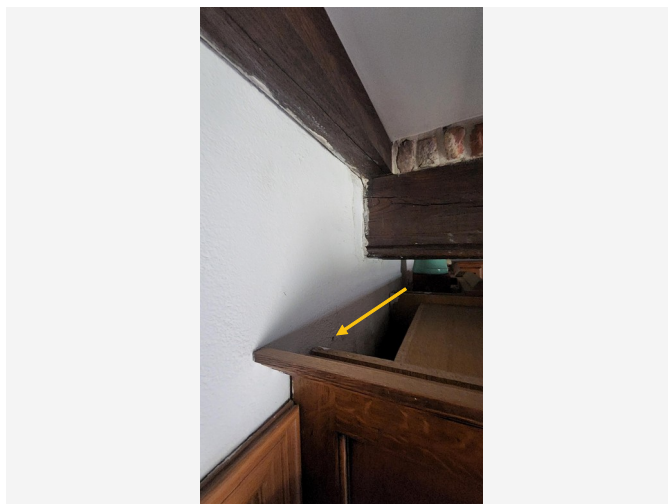
## Fiche 3: Pleisterwerk muren

Geen asbest

| # | Type | Referentie | Resultaat |
|---|---|---|---|
| 3.1 | Mengmonster | 28/6/26-N1 | Geen asbest |

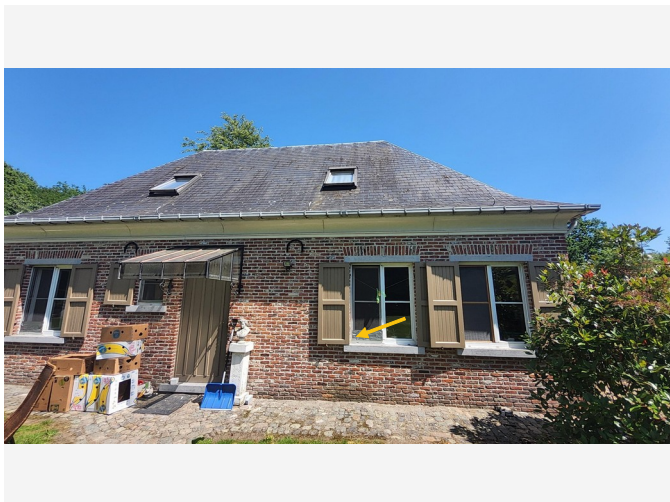
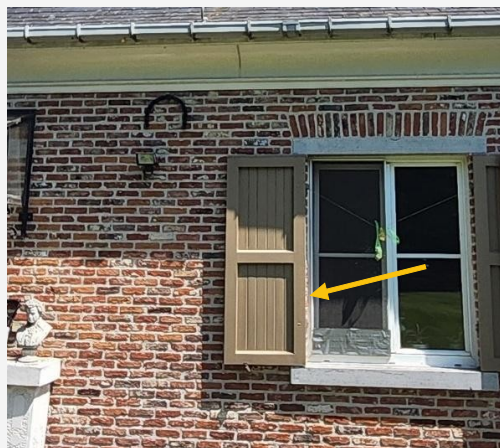
Geen asbest

| # | Type | Referentie | Resultaat |
|---|---|---|---|
| 4.1 | Puntmonster | 28/6/26-N2 | Geen asbest |

| Opmerking | Er werd een verdachte afdichting vastgesteld tussen de muur en het profiel van de ramen. |

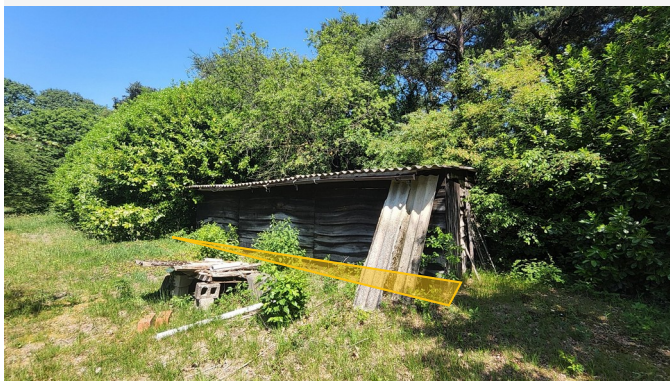
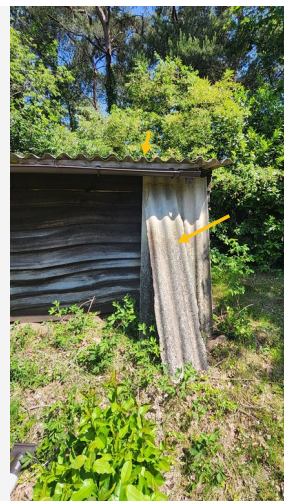
## Fiche 5: Hemelwater na contact met asbesttoepassing

Afspoelend regenwater kan asbestdeeltjes van verweerde asbestcementen dak- of gevelbekleding meenemen naar de bodem. De asbestdeeltjes in de bodem vormen een laag risico: bodempartikels houden de asbestdeeltjes voldoende vast om gezondheidsrisico's te vermijden. Door deze asbesthoudende bodemzone zorgvuldig te beheren, vermijdt u gezondheidsrisico's.

| Type | Afdruipzone dak |
| Afmetingen (lengte - breedte - diepte) | <ul style="list-style-type: none"><li>• 5,00 m - 0,50 m - 0,30 m</li></ul> |

- Om het afspoelen van asbestdeeltjes te stoppen, is het verstandig om de verwijdering van de dak- of gevelbekleding in te plannen en in afwachting hiervan een dakgoot te plaatsen om het regenwater af te voeren naar de riolering.
- Vermijd dat kinderen spelen in de bodemzone door bijvoorbeeld dichte begroeiing aan te brengen.

De uitgraving van een afdruipzone gebeurt volgens de methodiek "eenvoudige handelingen". Vermijd daarbij vermenging met andere bodem en laat de uitgegraven asbesthoudende grond afvoeren naar een daartoe vergunde stortplaats. Voor de uitgraving wordt een richtdiepte van 30 cm gehanteerd.

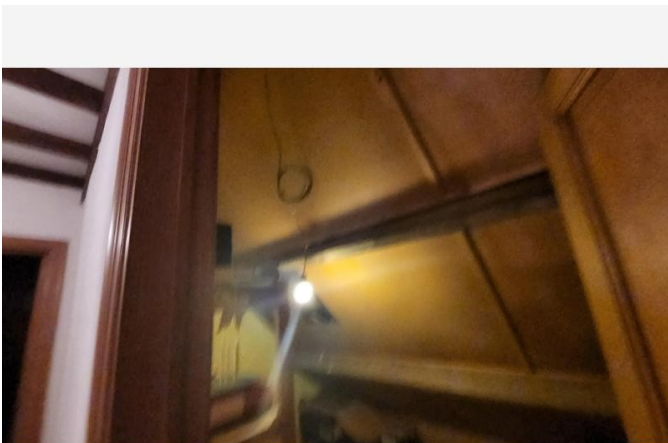
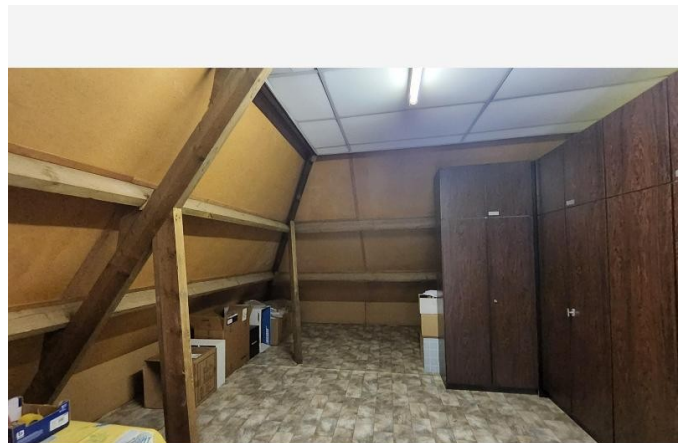
### Fiche 6: Onderdak niet volwaardig inspecteerbaar

| Beschrijving | Notitie | Terug te vinden op plannen |
|---|---|---|
| Fiche 6: Onderdak niet volwaardig inspecteerbaar | Het onderdak van de woning kon niet volwaardig onderzocht worden. Langs binnen is het dak volledige afgewerkt. Het dak heeft natuurleien als dakbedekking welke niet opgehoften konden worden. | - |
