Asbestinventarisatetest

Witte Gevelstraat 92, 2627 Schelle

Attestnummer : 20260517-000116.000

Uitgegeven op : 17.05.2026

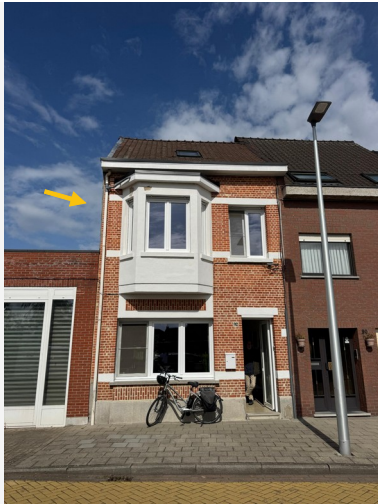
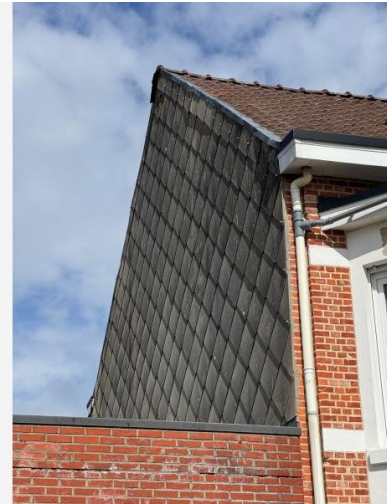
Het asbestmateriaal valt onder de mijlpaal van 2034.

Eindbeoordeling materiaalrisico	Verhoogd materiaalrisico en/of verhoogde kans op vezelvrijgave
---------------------------------	--

Gebondenheid	Categorie 1: hechtgebonden in oorsprong
Asbestsoort (vezeltype)	Crocidoliet aanwezig
Asbestconcentratie	Laag (< 50%)
Afschermingsgraad van het gehele materiaal	Geheel of deels vrij aan de buitenlucht, maar geen contact met binnenlucht
Toestand van het materiaal	Matig beschadigd, matig verweerd

Beschrijving	Gevel (links) met cementleien
Omgeving	Buiten
Primaire drager	Wand buitenschil
Asbestmateriaal	Dak- en gevelbekleding - Lei, shingle
Bindmiddel van asbestmateriaal	Cement
Gebondenheid op basis van bindmiddel	Hecht
Hoeveelheid (oppervlakte - aantal)	<ul style="list-style-type: none">• 40,00 m² - 1 stuk
Totale oppervlakte	40,00 m ²
Eenvoudig bereikbaar	Ja
Bevestigingswijze	<ul style="list-style-type: none">• Genageld, geniet
Identificatiemethode	<p>De asbestdeskundige beoordeelt het materiaal als asbestverdacht en dus asbesthoudend, en dit zonder monstername.</p> <p>Motivatie: Er is een onderzoeksbeperking die monstername verhindert; De ruimte of het materiaal bevindt zich hoger dan 3,5 meter vanaf een vaste ondergrond.</p>
Destructieve handeling voor identificatie	Nee
Opmerking	De hoeveelheid is een zo nauwkeurig mogelijke opmeting, waar evenwel kleine afwijkingen op mogelijk zijn.

Verwijderen

- Verwijder dit asbestmateriaal zo snel mogelijk. Volg de toestand goed op.
- Hemelwater dat afspoelt van asbestcement daken of gevels kan asbestdeeltjes bevatten. Gebruik het enkel voor gesloten circuits (bv. spoelen toiletten). Reinig na het vervangen van het dak of de gevel de dakgoten en regenwaterput of -ton om asbesthoudend sediment of slib te verwijderen
- Voer bijkomende staalname(s) uit.

- Eenvoudige handelingen: mag via doe-het-zelf of door werknemer(s) met opleidingsattest eenvoudige handelingen
Deze toepassing mag door een aannemer die over een opleidingsattest eenvoudige handelingen beschikt of door een particulier (doe-het-zelver), verwijderd worden indien er geen verhoogd risico op vrijgave van asbestvezels (max. concentratie 0,01 vezels/cm³ - CODEX Art. VI.3-54) ontstaat en de toepassing voorafgaand wordt gefixeerd/bevochtigd. De individuele elementen moeten zonder machinale werktuigen (boormachine, slijpschijf, hogedrukreiniger, â !) en zonder breken of gooien een voor een losgemaakt worden en dubbel en luchtdicht verpakt afgevoerd worden naar een erkend afvalpunt (recyclagepark). Daar moeten ze voorzichtig in de container voor asbestafval worden gelegd. Op het recyclagepark worden uitsluitend hechtgebonden

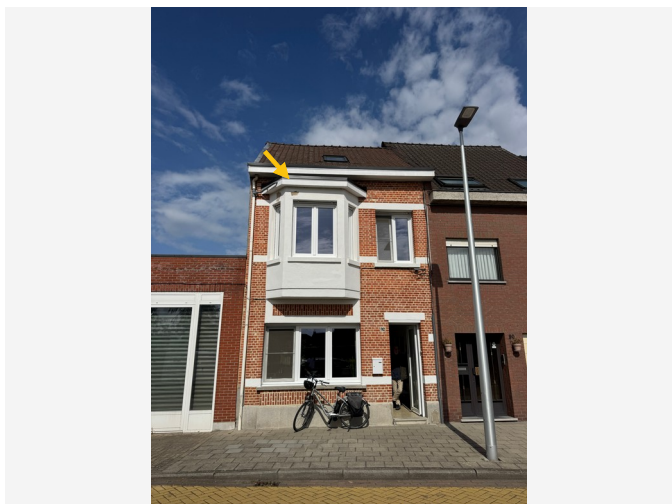
Situeringfoto

Tijdelijke beperking

Reden: Het te onderzoeken materiaal situeert zich hoger dan 3,50 m te rekenen vanaf een veilige ondergrond

Uitleg van de asbestdeskundige: Toepassingen op een hoogte van meer dan 350cm vanaf een veilige ondergrond, maken geen deel uit van de te onderzoeken toepassingen in het kader van een niet-destructief asbestinventarisatetest.

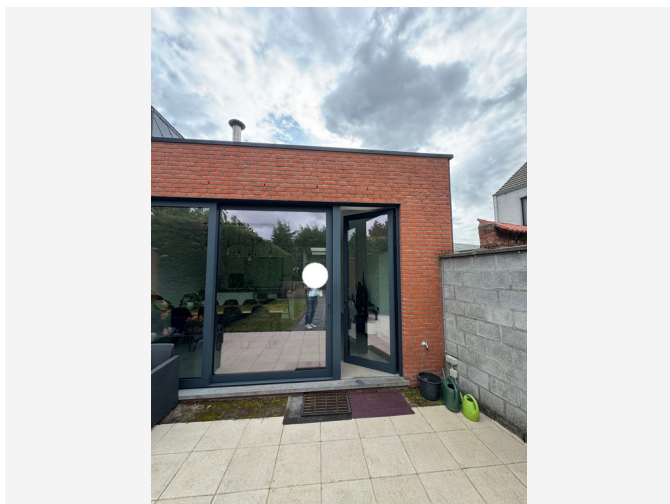
Situeringfoto

Uitgesloten van inspectie

Bouwjaar: 2019

Constructies gebouwd vanaf 2001 moeten niet onderzocht worden

Opmerking	Woning werd volledig gerenoveerd in 2019-2020; aanbouw is nieuw; zie bewijsdocumenten (vergunning, plannen..)
-----------	---

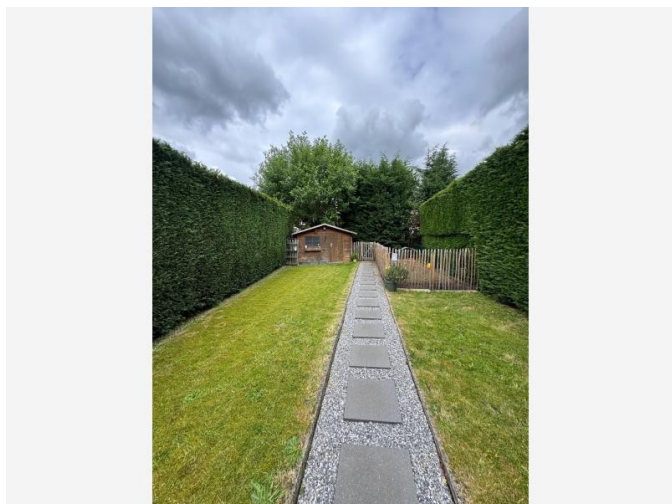
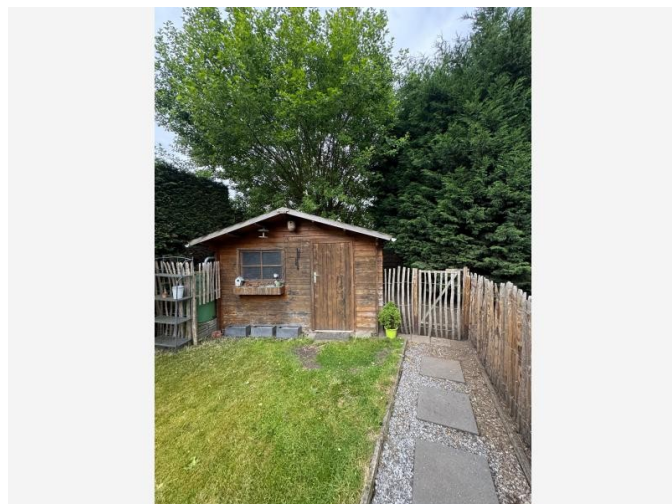
Geen asbestverdachte toepassingen aangetroffen in of rond de tuin

Basis voor advies	De asbestdeskundige beoordeelt het materiaal als niet-asbestverdacht.
-------------------	---

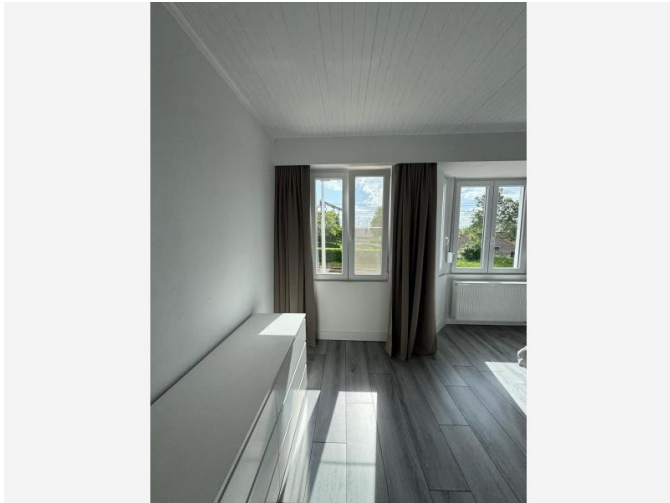
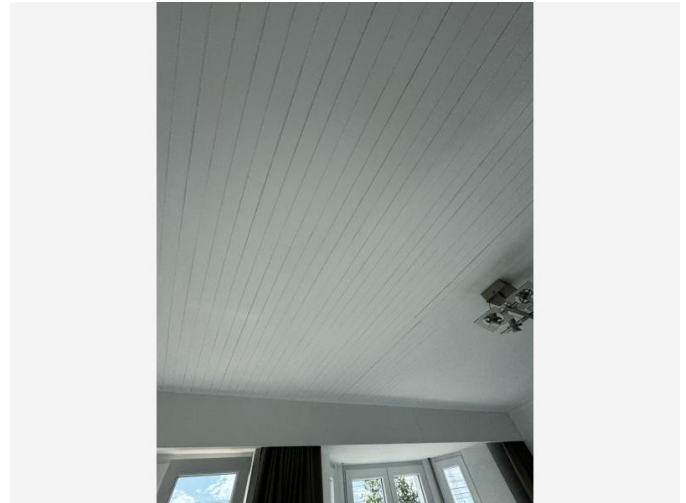
De plafonds zijn afgewerkt met niet-asbestverdachte voorzetpanelen. Controle en staalname van eventuele bovenliggende materialen is enkel mogelijk mits uitbreiding naar een aanvullend destructief onderzoek.

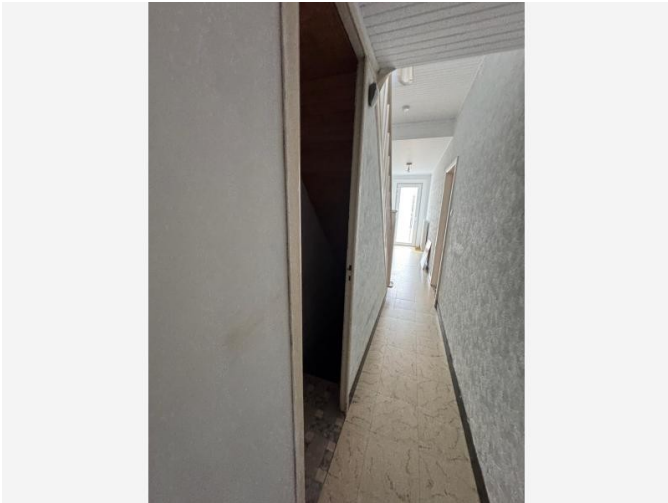
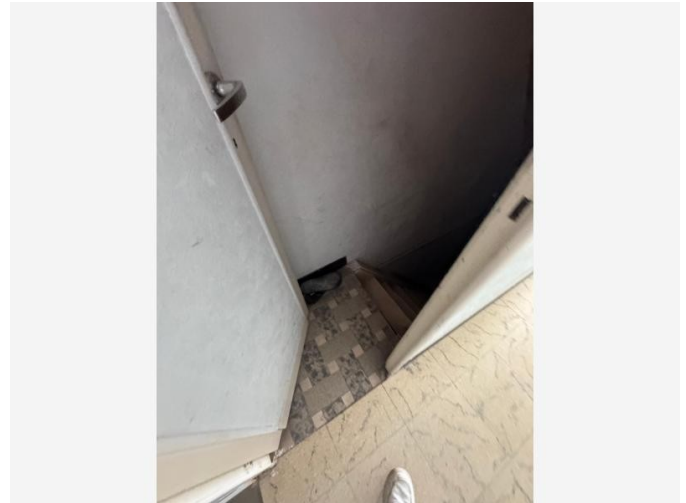
De lijmlagen van de betegeling kan mogelijks asbesthoudend zijn; enkel door middel van destructieve staalname (zodoende destructief onderzoek) uit te sluiten, niet in kader van dit asbest attest

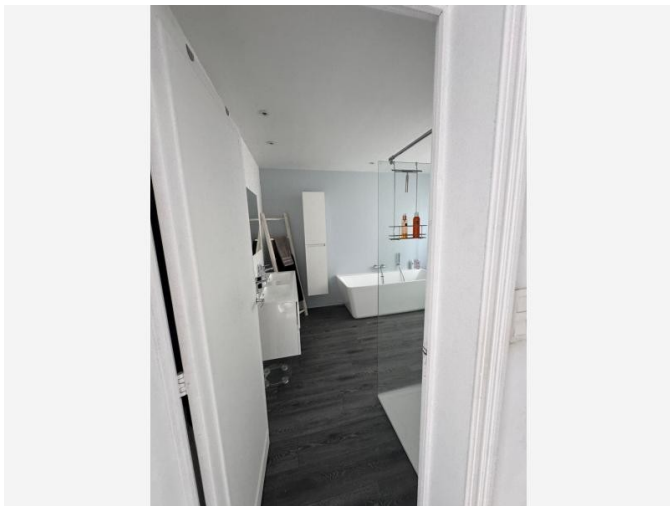
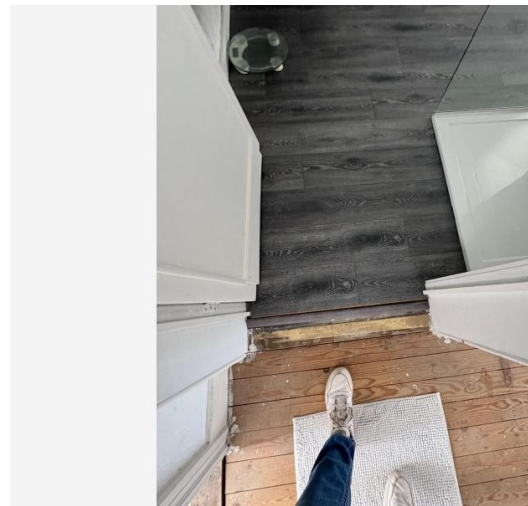
Hoewel overal nieuwe (laminaat)vloeren, geen uitspraak mogelijk over eventuele oude onderliggende vloerlagen zonder destructief te werk te gaan. Niet in kader van dit asbest attest. Hoewel houten vloer vastgesteld op zolder (via kijkluik zekeringkast)

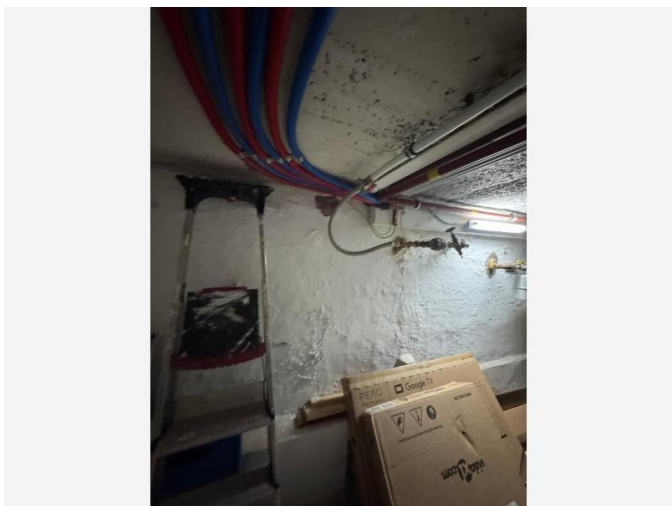
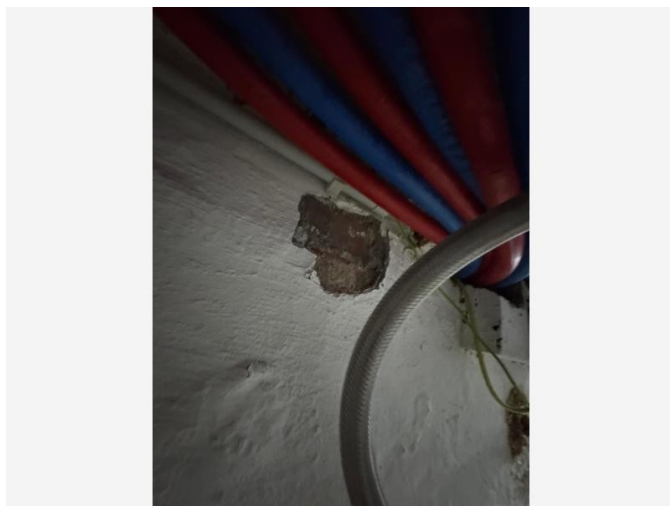
Fiche 8: Cementering kelder

Geen asbest

#	Type	Referentie	Resultaat
8.1	Mengmonster	#3 Cementering kelder	Geen asbest

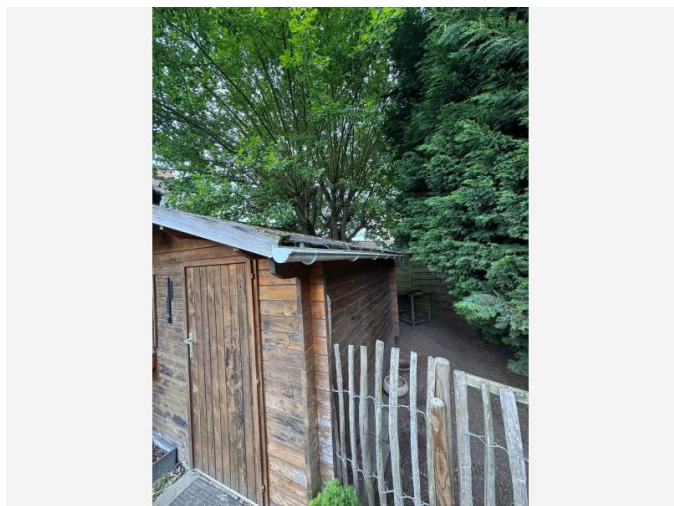
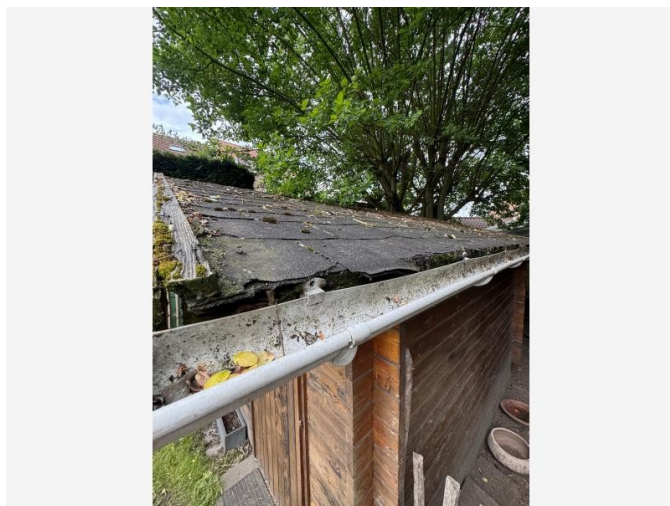
Fiche 9: Roofing shingles tuinhuis

Geen asbest

#	Type	Referentie	Resultaat
9.1	Puntmonster	#2 Roofing shingle	Geen asbest

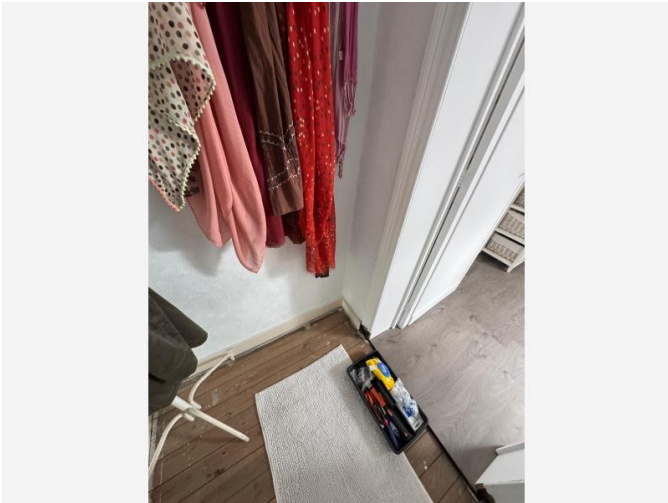
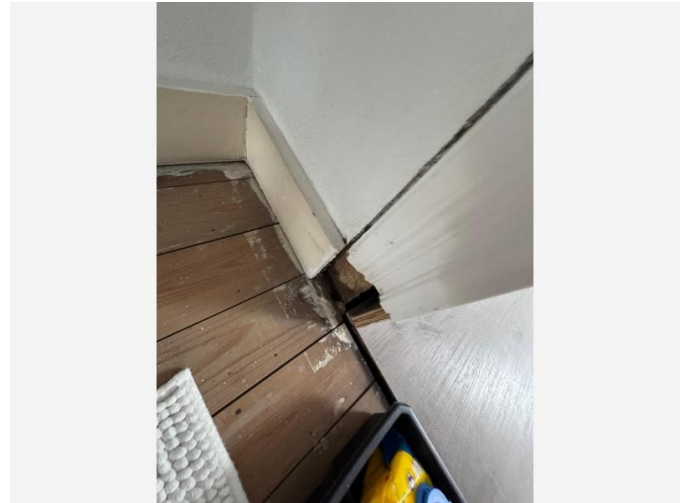
Geen asbest

#	Type	Referentie	Resultaat
10.1	Mengmonster	#1 Pleisterwerk muren	Geen asbest

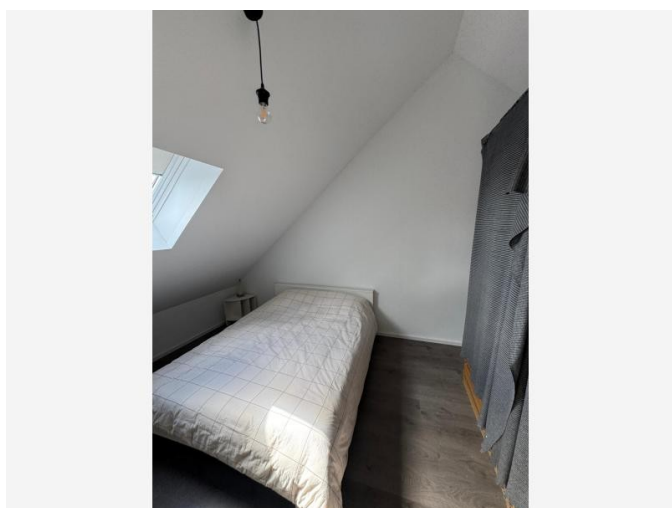
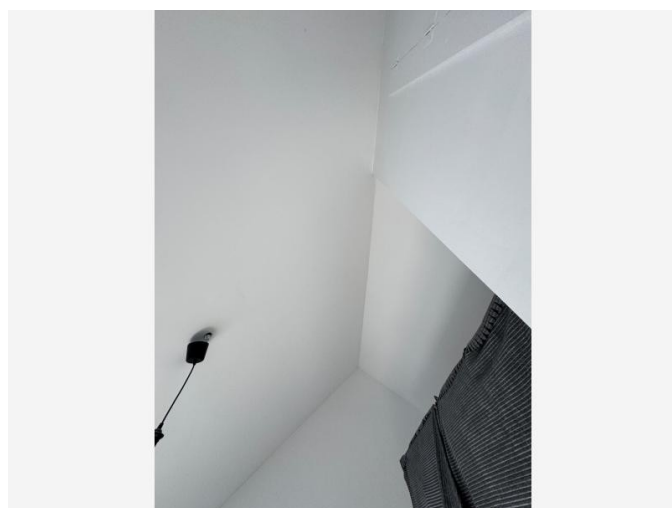
Beschrijving	Notitie	Terug te vinden op plannen
Fiche 14: Onderdak niet waarneembaar	De materialen onder de dakbedekking kunnen niet vastgesteld worden zonder aanvullend (destructief) onderzoek, niet in het kader van dit asbest attest; langs binnen volledig afgedicht; bovendien nieuw dak van 2016 (zie bewijsdocumenten)	Plan 1.14: Dak
