Asbestinventarisatetest

Bronstraat 30, 1700 Dilbeek

Attestnummer : 20250404-000131.000

Uitgegeven op : 04.04.2025

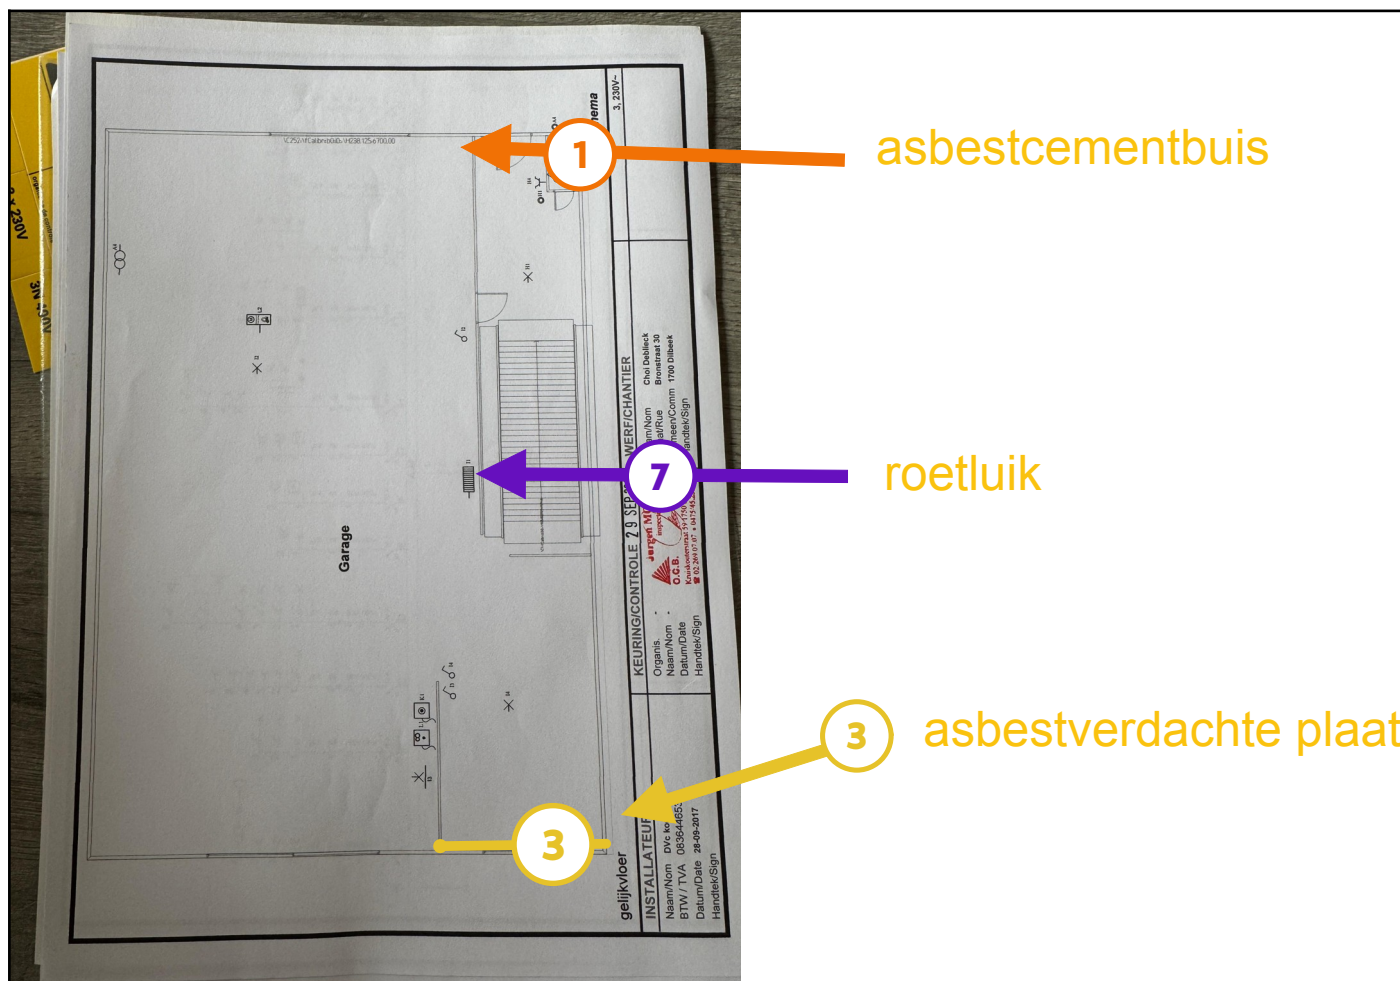
Plan 1.3: Gelijkvloers

Beschrijving	Type	Actie
1. Cementbuis	Asbestmateriaal	Verwijderen
3. Beschermplaat muur	Asbestmateriaal	Zorgvuldig beheren
7. Roetluik	Advies	-

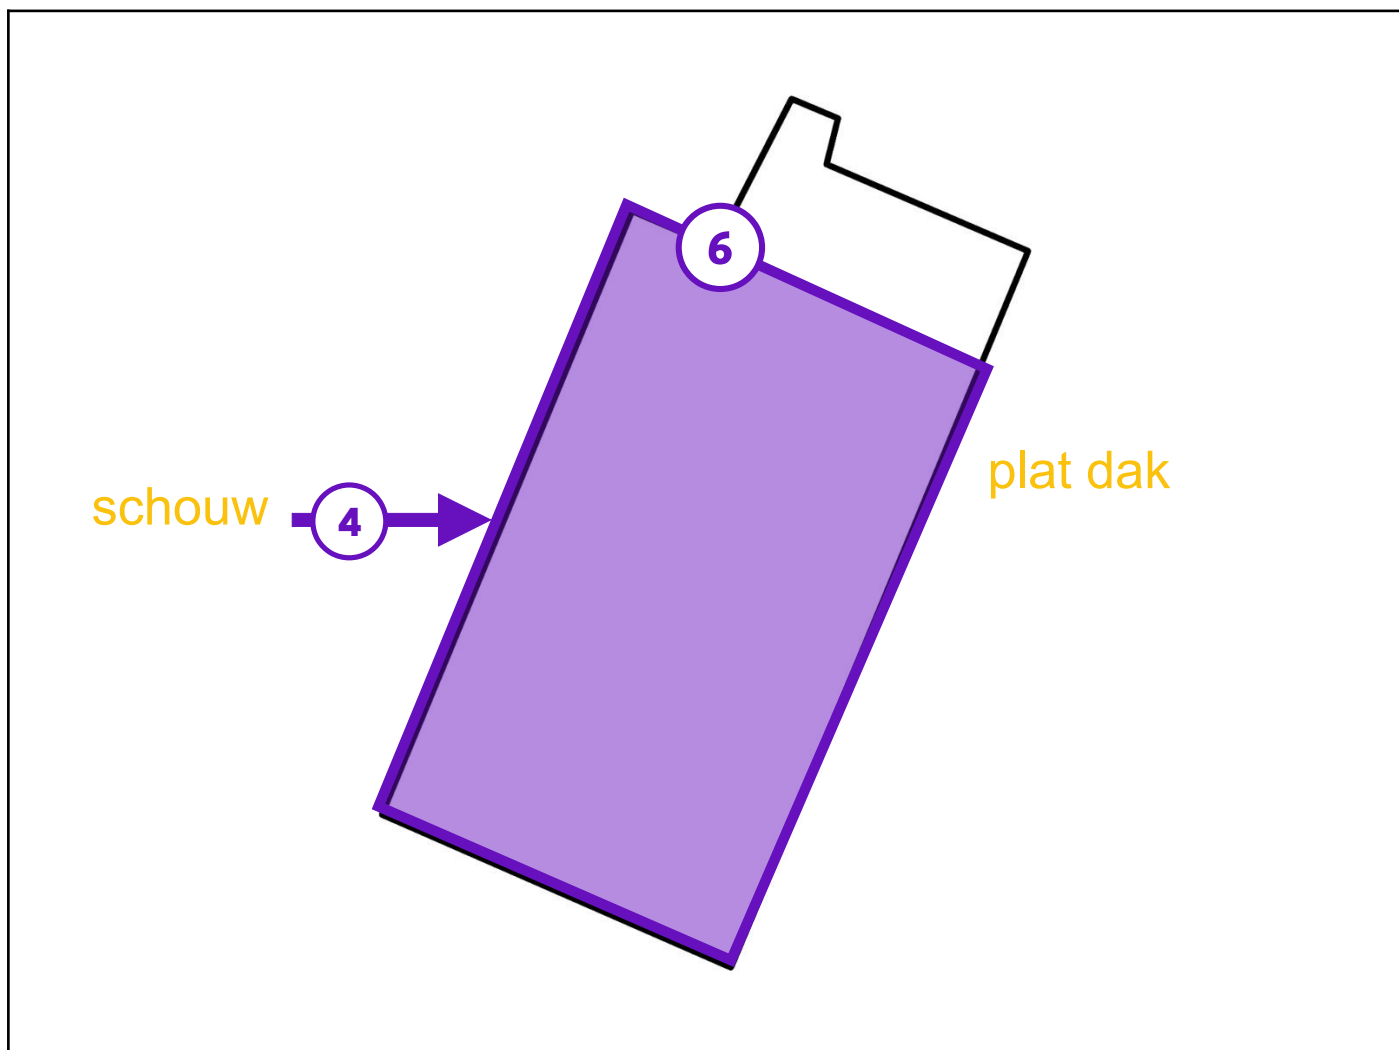
Plan 1.4: Omtrek woning

Beschrijving	Type	Actie
4. Schouw	Beperking	-
6. Dak (beperking)	Beperking	-

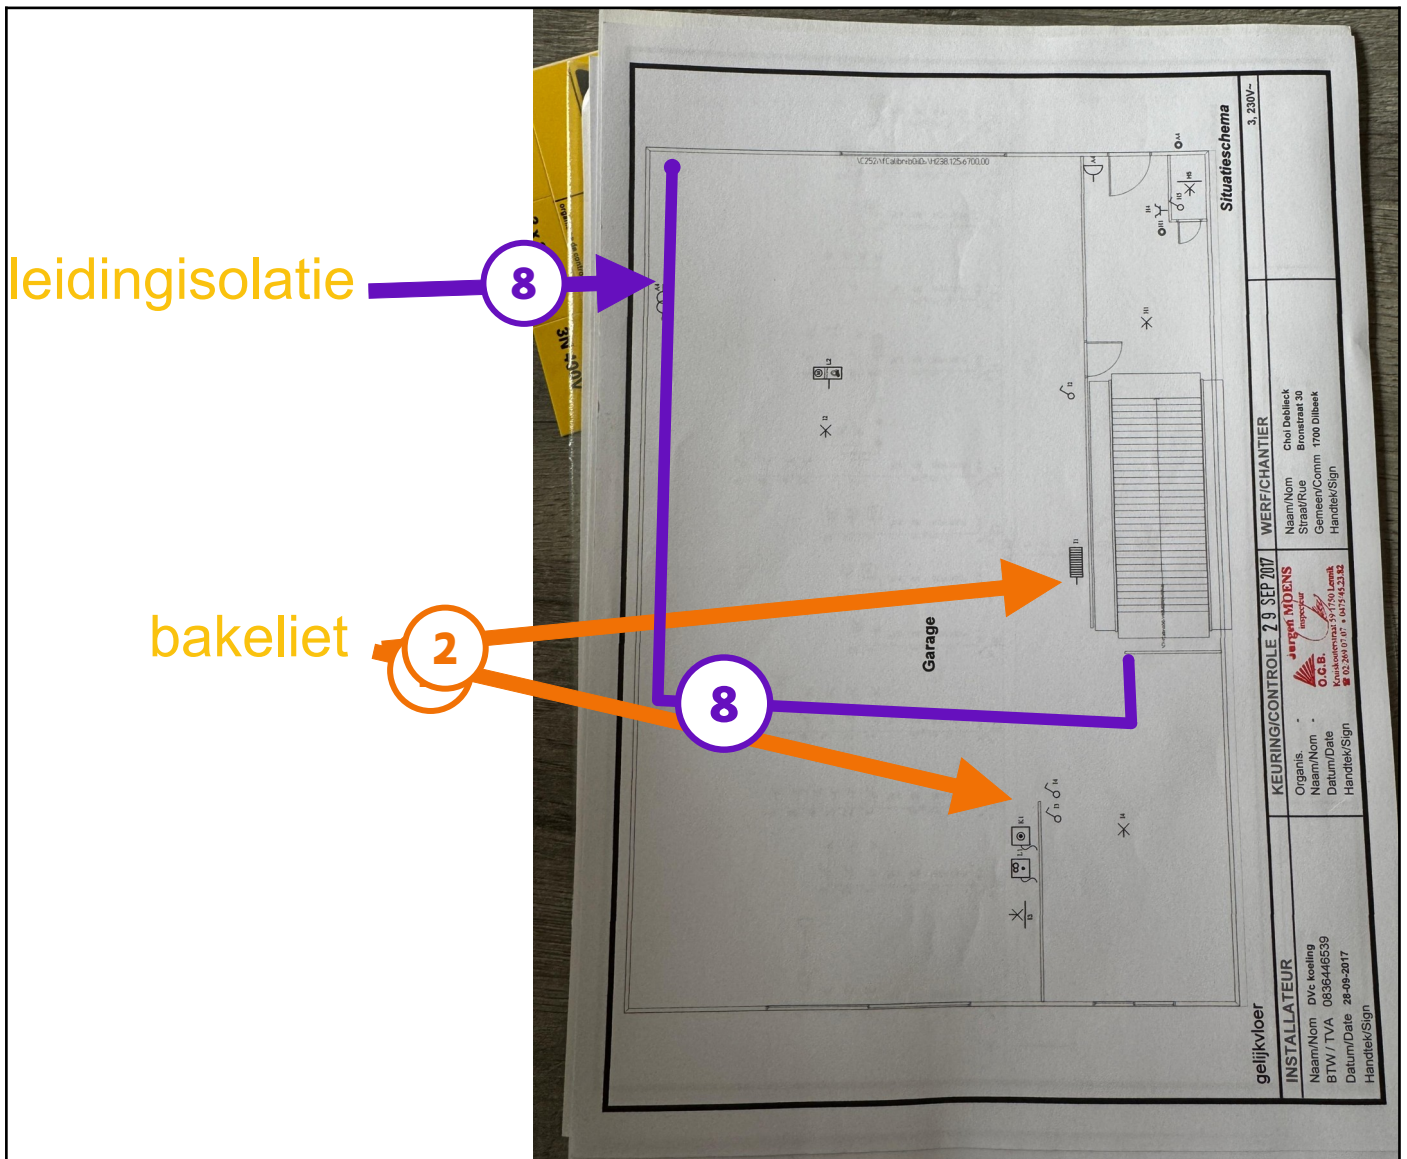
Plan 1.6: Gelijkvloers

Beschrijving	Type	Actie
2. Bakeliet schakelaars	Asbestmateriaal	Verwijderen
8. Leidingisolatie	Advies	-

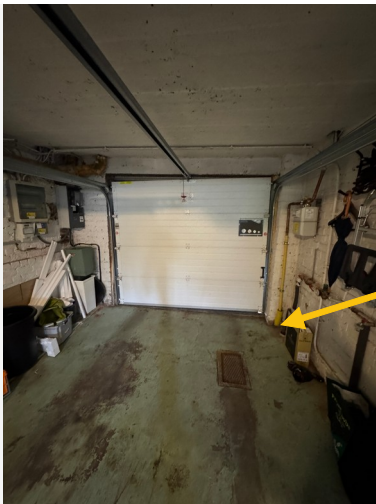
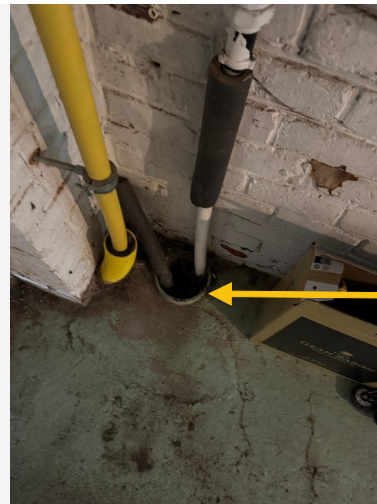
asbestcementbuis

Verhoogd materiaalrisico en/of verhoogde kans op vezelvrijgave

Gebondenheid	Categorie 1: hechtgebonden in oorsprong
Asbestsoort (vezeltype)	Crocidoliet aanwezig
Asbestconcentratie	Laag (< 50%)
Afschermingsgraad van het gehele materiaal	Geheel of deels (ook) vrij aan de binnenlucht
Toestand van het materiaal	Licht beschadigd, licht verweerd. Intact calciumsilicaatmateriaal of categorie III 'gebondenheid'

Beschrijving	Cementbuis
Omgeving	Binnen
Primaire drager	Schacht-koker (technisch)
Asbestmateriaal	Buis, koker, leiding, pijp, doorvoer
Bindmiddel van asbestmateriaal	Cement
Gebondenheid op basis van bindmiddel	Hecht
Hoeveelheid (lengte - omtrek - dikte - aantal)	<ul style="list-style-type: none">• 0,60 m - 40,00 cm - 1,00 cm - 1 stuk
Totaal volume	0,002 m ³
Eenvoudig bereikbaar	Ja
Bevestigingswijze	<ul style="list-style-type: none">• Verlijmd, ingegoten, versmeerd
Identificatiemethode	Vaststelling zonder monstername
Destructieve handeling voor identificatie	Nee
Opmerking	De precieze lengte is onbekend

Verwijderen

- Zorg voor een veilig beheer en verwijder dit asbestmateriaal wanneer het bij werken eenvoudig bereikbaar wordt. Controleer de toestand jaarlijks op wijzigingen.

- Eenvoudige handelingen: mag via doe-het-zelf of door werknemer(s) met opleidingsattest eenvoudige handelingen
Deze toepassing kan door een aannemer die over een opleidingsattest eenvoudige handelingen beschikt of door een particulier (doe-het-zelf), verwijderd worden indien er geen verhoogd risico op vrijgave van asbestvezels (max. concentratie 0,01 vezels/cm³ - CODEX Art. VI.3-54) ontstaat en de toepassing voorafgaand wordt gefixeerd/bevochtigd; de individuele elementen zonder machinale werktuigen en zonder breken of gooien een voor een losgemaakt worden; en ten slotte in gesloten verpakking weggevoerd worden naar een erkend afvalpunt (recyclagepark).

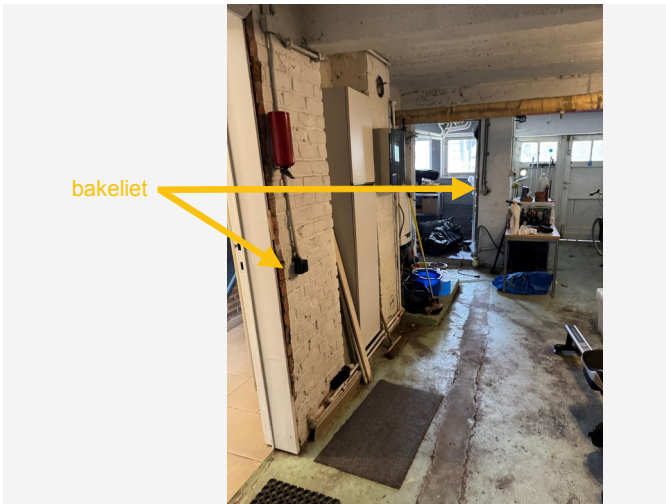
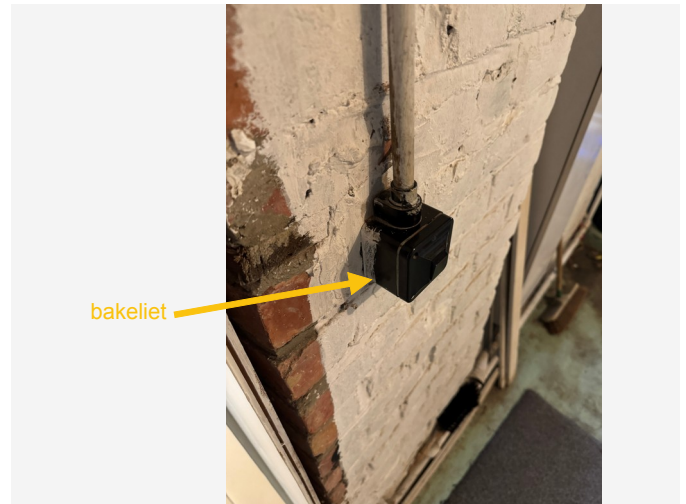
Eindbeoordeling materiaalrisico	Verhoogd materiaalrisico en/of verhoogde kans op vezelvrijgave
---------------------------------	--

Gebondenheid	Categorie 1: hechtgebonden in oorsprong
Asbestsoort (vezeltype)	Crocidoliet aanwezig
Asbestconcentratie	Laag (< 50%)
Afschermingsgraad van het gehele materiaal	Geheel of deels (ook) vrij aan de binnenlucht
Toestand van het materiaal	Licht beschadigd, licht verweerd. Intact calciumsilicaatmateriaal of categorie III 'gebondenheid'

Beschrijving	Bakeliet schakelaars
Omgeving	Binnen
Primaire drager	Communicatie en elektrische infrastructuur en uitrusting
Asbestmateriaal	Plaat, paneel, tablet - Type Bakeliet
Bindmiddel van asbestmateriaal	Kunststof of -hars
Gebondenheid op basis van bindmiddel	Hecht
Hoeveelheid (oppervlakte - dikte - aantal)	• 0,10 m ² - 1,00 cm - 3 stuks
Totaal volume	0,003 m ³
Eenvoudig bereikbaar	Ja
Bevestigingswijze	• Geschroefd
Identificatiemethode	Vaststelling zonder monstername
Destructieve handeling voor identificatie	Nee
Opmerking	De hoeveelheid is een schatting

Verwijderen

- Zorg voor een veilig beheer. Vermijd het beschadigen van het asbestmateriaal. Controleer de toestand jaarlijks op wijzigingen.

- Eenvoudige handelingen: mag via doe-het-zelf of door werknemer(s) met opleidingsattest eenvoudige handelingen
Deze toepassing kan door een aannemer die over een opleidingsattest eenvoudige handelingen beschikt of door een particulier (doe-het-zelf), verwijderd worden indien er geen verhoogd risico op vrijgave van asbestvezels (max. concentratie 0,01 vezels/cm³ - CODEX Art. VI.3-54) ontstaat en de toepassing voorafgaand wordt gefixeerd/bevochtigd; de individuele elementen zonder machinale werktuigen en zonder breken of gooien een voor een losgemaakt worden; en ten slotte in gesloten verpakking weggevoerd worden naar een erkend afvalpunt (recyclagepark).

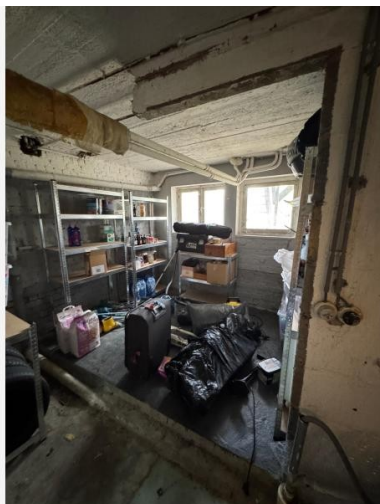
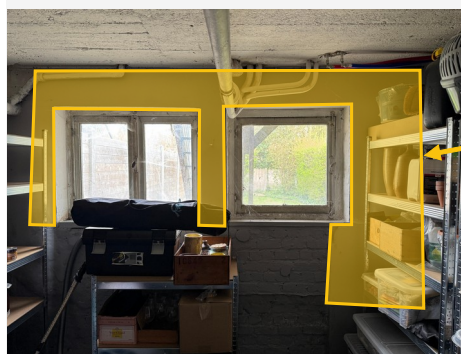
asbestverdachte plaat

Eindbeoordeling materiaalrisico	Laag materiaalrisico en/of verlaagde kans op vezelvrijgave
---------------------------------	--

Gebondenheid	Categorie 1: hechtgebonden in oorsprong
Asbestsoort (vezeltype)	Crocidoliet aanwezig
Asbestconcentratie	Laag (< 50%)
Afschermingsgraad van het gehele materiaal	Niet stootvaste afscherming
Toestand van het materiaal	Licht beschadigd, licht verweerd. Intact calciumsilicaatmateriaal of categorie III 'gebondenheid'

Beschrijving	Beschermplaat muur
Omgeving	Binnen
Primaire drager	Binnenwand
Asbestmateriaal	Plaat, paneel, tablet - Generiek
Bindmiddel van asbestmateriaal	Cement
Gebondenheid op basis van bindmiddel	Hecht
Hoeveelheid (oppervlakte - dikte - aantal)	<ul style="list-style-type: none">• 6,00 m² - 0,50 cm - 1 stuk
Totaal volume	0,03 m ³
Eenvoudig bereikbaar	Ja
Bevestigingswijze	<ul style="list-style-type: none">• Verlijmd, ingegoten, versmeerd
Identificatiemethode	Vaststelling zonder monstername
Destructieve handeling voor identificatie	Nee
Opmerking	<p>De achterste muur in de garage is deels afgewerkt met een asbestverdachte plaat. Bij het aantikken van de plaat klinkt deze als asbestverdacht. Om de plaat geschilderd is, kan dit niet visueel worden vastgesteld. In overleg met de eigenaar werd geen staalname uitgevoerd. Laat deze plaat nader onderzoeken alvorens ze te verwijderen of te beschadigen. Enerzijds om gezondheidsrisico's uit te sluiten als ze asbesthoudend is, anderzijds om onnodige kosten bij verwijdering te vermijden als ze niet asbesthoudend is.</p>

Zorgvuldig beheren

- Zorg voor een veilig beheer. Vermijd het beschadigen van het asbestmateriaal. Controleer de toestand jaarlijks op wijzigingen.

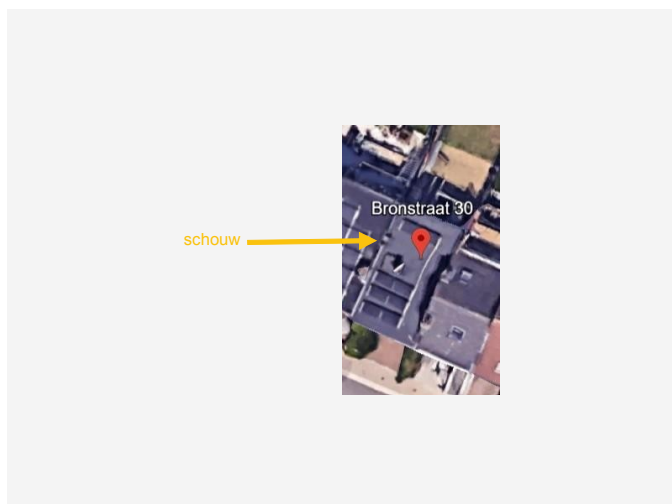
Situeringfoto

Tijdelijke beperking

Reden: Het te onderzoeken materiaal situeert zich hoger dan 3,50 m te rekenen vanaf een veilige ondergrond

Uitleg van de asbestdeskundige: De schouw bevat binnenin mogelijk een asbestcement rookgaskanaal. Laat dit onderzoeken bij eventuele werken.

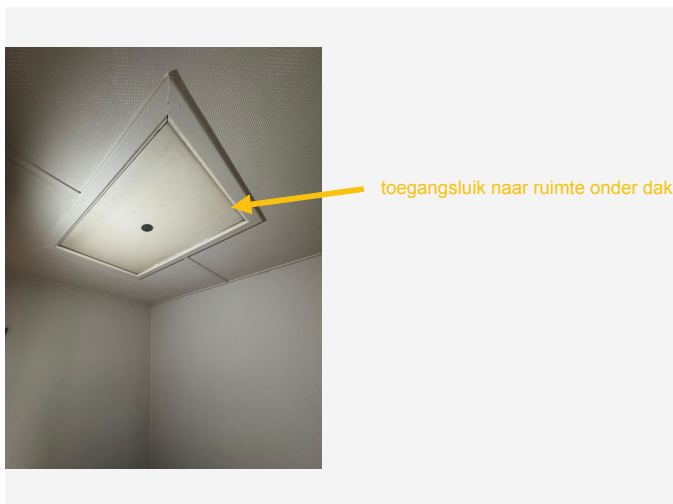
Situeringfoto

Tijdelijke beperking

Reden: Slotvaste toegangspoort, -deur of -luik

Uitleg van de asbestdeskundige: Het toegangsluik naar de ruimte onder het dak is verankerd. Hierdoor is deze ruimte niet toegankelijk zonder uitbreiding naar aanvullend destructief onderzoek.

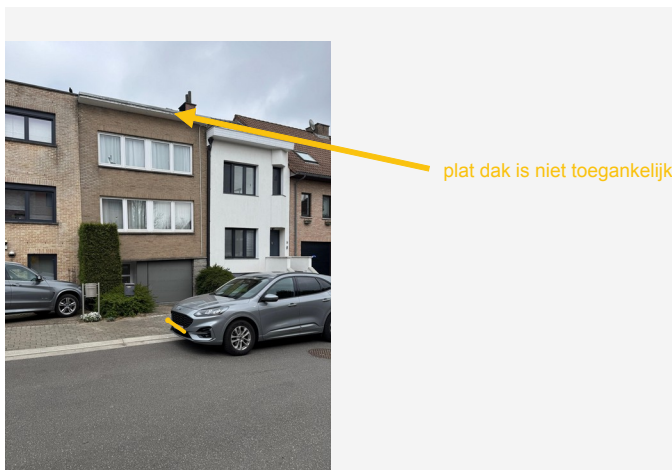
Situeringfoto

Tijdelijke beperking

Reden: Het te onderzoeken materiaal situeert zich hoger dan 3,50 m te rekenen vanaf een veilige ondergrond

Uitleg van de asbestdeskundige: In het kader van een asbestattest voor overdracht (verkoop, schenking), hoeven toepassingen die zich hoger dan 3,5m vanaf een veilige ondergrond situeren, niet onderzocht te worden.

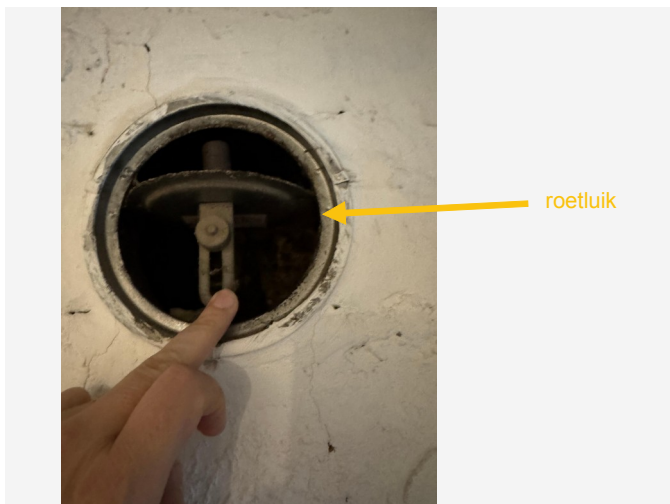
Vrije foto

Het roetluik in de garage is nieuw en niet asbestverdacht.

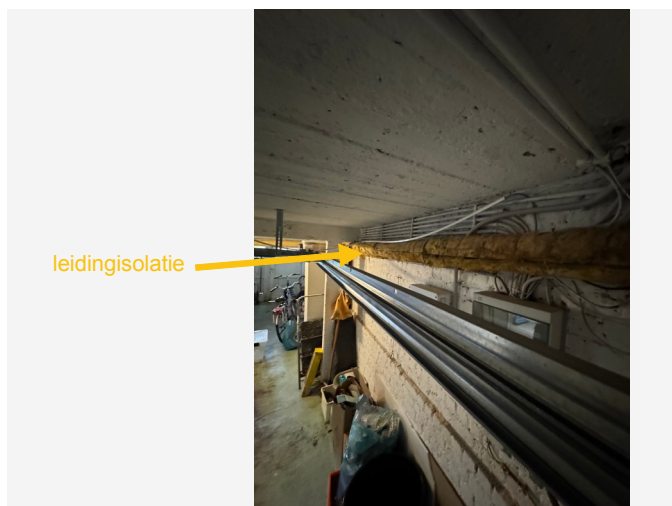
Vrije foto

De leidingisolatie in de garage is niet asbestverdacht.

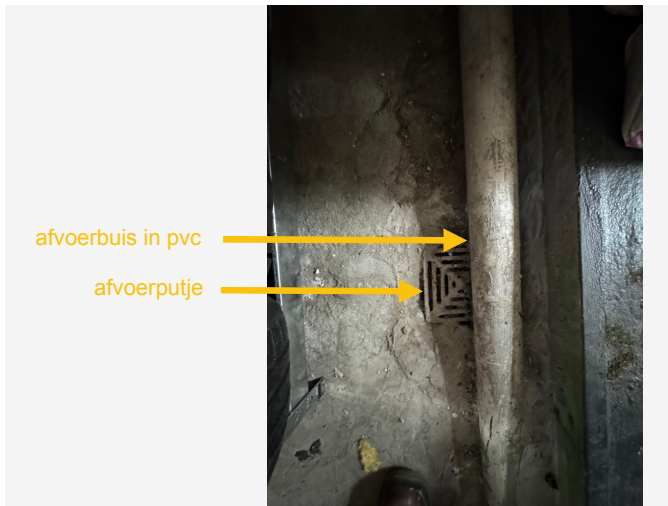
Vrije foto

Met uitzondering van de in een apart opgenomen fiche asbestcementbuis, zijn alle ander visueel waarneembare afvoerleidingen en -putjes in niet-asbestverdachte materialen.

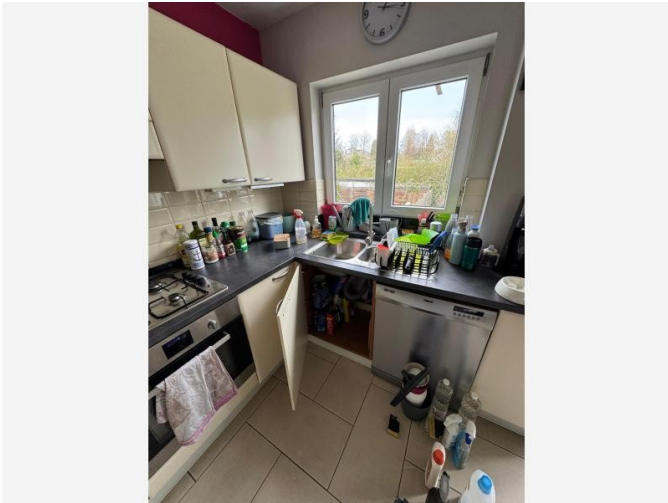
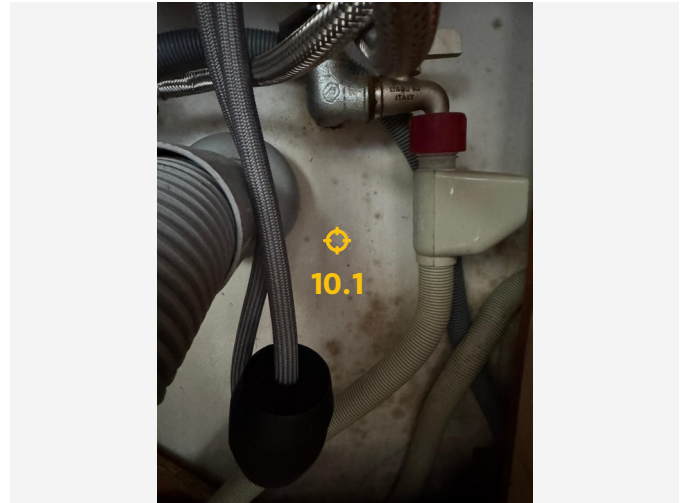
Geen asbest

#	Type	Referentie	Resultaat
10.1	Mengmonster	ID1	Geen asbest

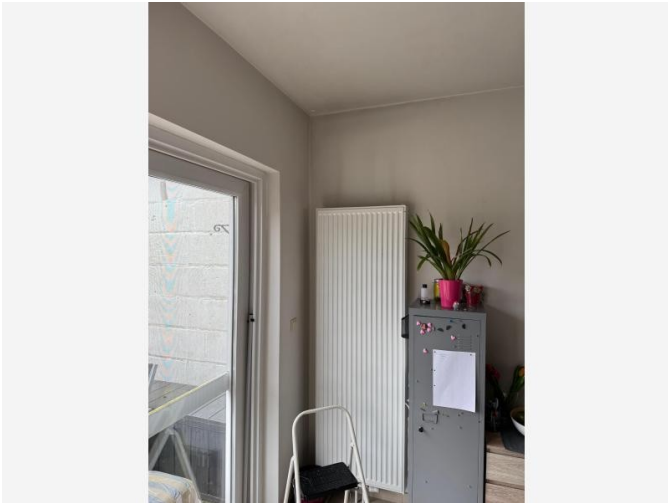
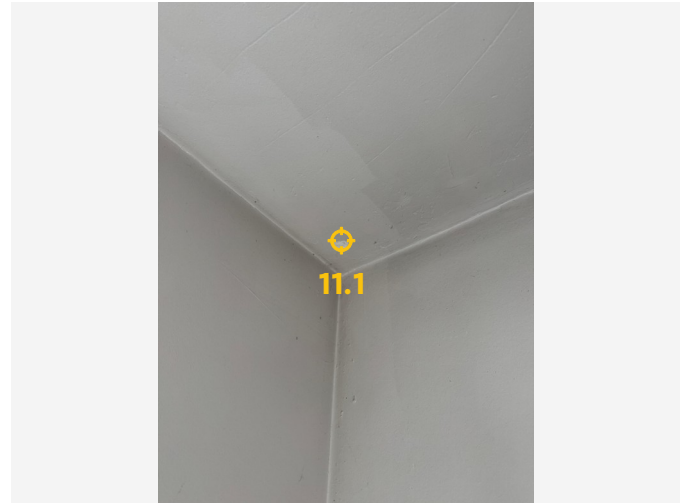
Fiche 11: Pleisterwerk plafonds

Geen asbest

#	Type	Referentie	Resultaat
11.1	Mengmonster	ID2	Geen asbest
