Asbestinventarisatetest

Prinsenstraat 28, 2300 Turnhout

Attestnummer : 20260528-000404.000

Niet-asbestveilig

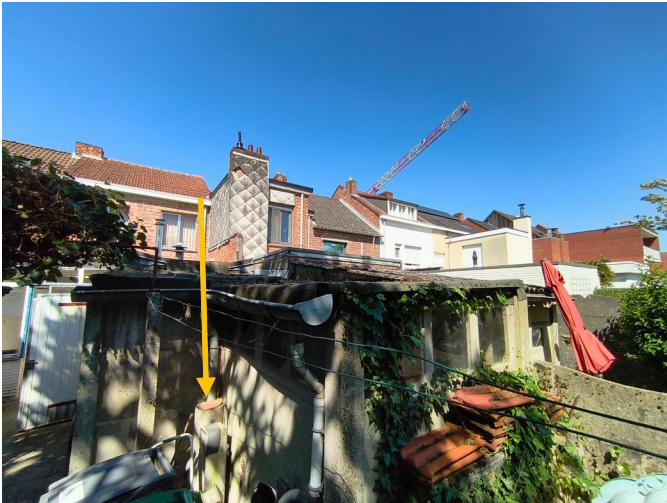
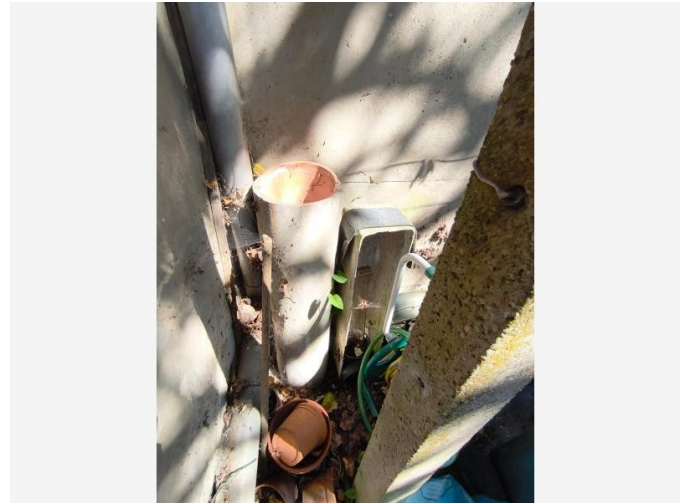
Het asbestmateriaal valt onder de mijlpaal van 2040.

Dringend verwijderen

Beschrijving	Asbestcement afval
Type afvalstof	Betreft stock-voorraad of gedemonteerde asbestmaterialen
Aanwezige resten	Geen resten aanwezig
Omgeving	Buiten
Primaire drager	Bodem
Asbestmaterialen	<ul style="list-style-type: none">• Bak, reservoir, kuip, bloembak
Bindmiddel van asbestmateriaal	Cement
Gebondenheid op basis van bindmiddel	Hecht
Hoeveelheid (gewicht - aantal)	<ul style="list-style-type: none">• 15,00 kg - 1 stuk
Totaal gewicht	15,00 kg
Eenvoudig bereikbaar	Ja
Identificatiemethode	De asbestdeskundige beoordeelt het materiaal als asbestverdacht en dus asbesthoudend, en dit zonder monstername.
Opmerking	Er is een stuk schouwbus en bloembak aanwezig achter de garage. De vermelde hoeveelheid betreft een beredeneerde raming. Er worden geen rechten verleend aan deze hoeveelheid.

- Verwijder het asbestafval.
- Voer bijkomende staalname(s) uit.

- Eenvoudige handelingen: mag via doe-het-zelf of door werknemer(s) met opleidingsattest eenvoudige handelingen
EH via doe-het zelf.

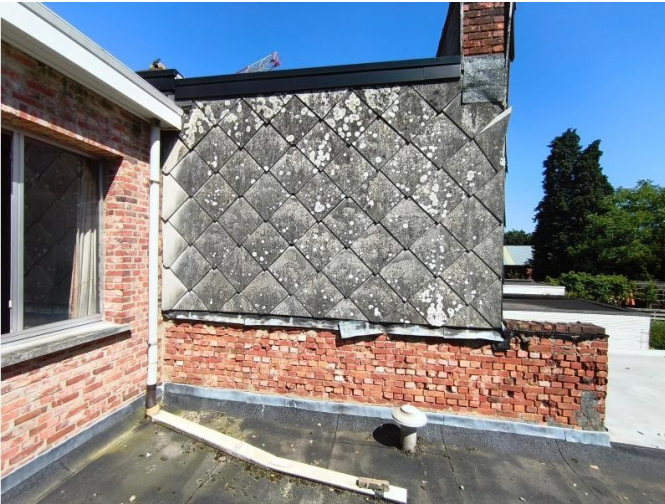
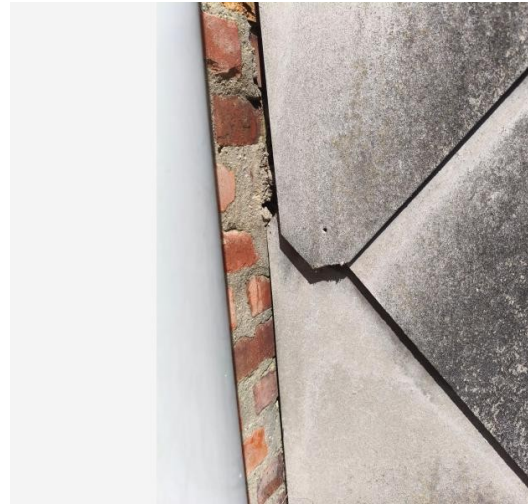
Het asbestmateriaal valt onder de mijlpaal van 2034.

Verwijderen

Eindbeoordeling materiaalrisico	Verhoogd materiaalrisico en/of verhoogde kans op vezelvrijgave
---------------------------------	--

Gebondenheid	Categorie 1: hechtgebonden in oorsprong
Asbestsoort (vezeltype)	Alleen chrysotiel aanwezig
Asbestconcentratie	Laag (< 50%)
Afschermingsgraad van het gehele materiaal	Geheel of deels vrij aan de buitenlucht, maar geen contact met binnenlucht
Toestand van het materiaal	Matig beschadigd, matig verweerd

#	Type	Referentie	Resultaat
2.1	Puntmonster	gevellei	Chrysotiel

Beschrijving	gevelleien aanpalende woning
Omgeving	Buiten
Primaire drager	Wand buitenschil
Asbestmateriaal	Dak- en gevelbekleding - Lei, shingle
Bindmiddel van asbestmateriaal	Cement
Gebondenheid op basis van bindmiddel	Hecht
Hoeveelheid (oppervlakte - aantal)	<ul style="list-style-type: none">• 20,00 m² - 1 stuk
Totale oppervlakte	20,00 m ²
Eenvoudig bereikbaar	Ja
Bevestigingswijze	<ul style="list-style-type: none">• Geklemd
Identificatiemethode	Een monstername door de asbestdeskundige met laboanalyse door een asbestlabo.
Destructieve handeling voor identificatie	Nee
Opmerking	De gevel van de aanpalende woning bevat asbestverdachte leien. Laat de leien onaangeroerd tot ze op professionele wijze worden weggehaald.

- Hemelwater dat afspoelt van asbestcement daken of gevels kan asbestdeeltjes bevatten. Gebruik het enkel voor gesloten circuits (bv. spoelen toiletten). Reinig na het vervangen van het dak of de gevel de dakgoten en regenwaterput of -ton om asbesthoudend sediment of slib te verwijderen

- Eenvoudige handelingen: enkel door erkend asbestverwijderaar
Deze toepassing kan enkel door een erkende asbestverwijderaar verwijderd worden omdat er hier automatisch een verhoogd risico op vrijgave van asbestvezels (max. concentratie 0,01 vezels/cm³ - CODEX - Art. VI.3-54) ontstaat. (Bron: VLAREM II: 6.4.0.1 par1, par2 en par3). Een erkend asbestverwijderaar moet ingeschakeld worden voor deze toepassingen die niet (kunnen) worden verwijderd door de couveuzekmethode, door hermetische zone of door de materialen beschreven in VlareM II, art. 6.4.0.1 par2. (Bron: Leidraad bij het Inspectieprotocol)

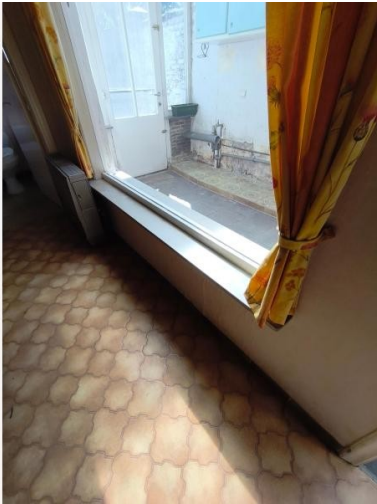
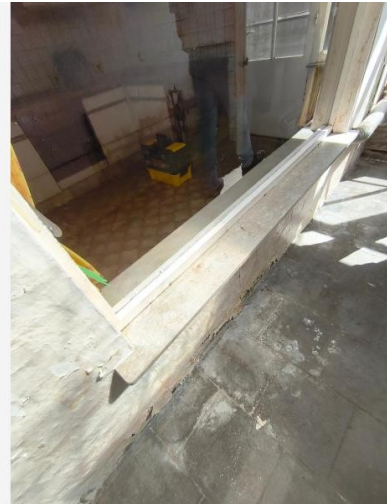
Het asbestmateriaal valt onder de mijlpaal van 2040.

Zorgvuldig beheren

Laag materiaalrisico en/of verlaagde kans op vezelvrijgave

Gebondenheid	Categorie 1: hechtgebonden in oorsprong
Asbestsoort (vezeltype)	Alleen chrysotiel aanwezig
Asbestconcentratie	Laag (< 50%)
Afschermingsgraad van het gehele materiaal	Geheel of deels vrij aan de binnenlucht, maar geen contact met binnenluchtstromen
Toestand van het materiaal	Licht beschadigd, licht verweerd. Intacte calciumsilicaatplaat of materiaal met categorie 3-gebondenheid

Beschrijving	Vensterbank type massal
Omgeving	Binnen
Primaire drager	Wandopening verticaal (raam, deur, ...)
Asbestmateriaal	Plaat, paneel, tablet - Type Massal
Bindmiddel van asbestmateriaal	Cement
Gebondenheid op basis van bindmiddel	Hecht
Hoeveelheid (oppervlakte - dikte - aantal)	<ul style="list-style-type: none">• 0,50 m² - 2,00 cm - 4 stuks
Totaal volume	0,04 m ³
Eenvoudig bereikbaar	Ja
Bevestigingswijze	<ul style="list-style-type: none">• Verlijmd, ingegoten, versmeerd
Identificatiemethode	<p>De asbestdeskundige beoordeelt het materiaal als asbestverdacht en dus asbesthoudend, en dit zonder monstername.</p> <p>Motivatie: De monstername brengt andere schade aan dan schade die inherent is aan de monstername.</p>
Destructieve handeling voor identificatie	Nee
Opmerking	De hoeveelheid is een zo nauwkeurig mogelijke opmeting. Hieraan kunnen evenwel geen rechten worden ontleend.

- Zorg voor een veilig beheer. Vermijd het beschadigen van het asbestmateriaal. Controleer de toestand jaarlijks op wijzigingen.

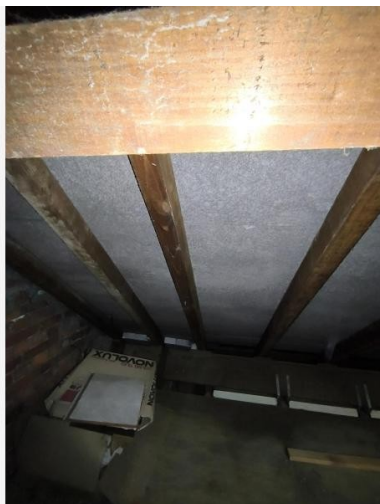
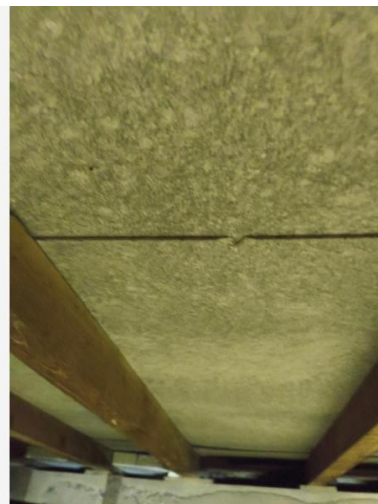
Het asbestmateriaal valt onder de mijlpaal van 2040.

Zorgvuldig beheren

Beschrijving	Onderdak woning
Omgeving	Binnen
Primaire drager	Schuin dak
Asbestmateriaal	Plaat, paneel, tablet - Type Menuiserite
Bindmiddel van asbestmateriaal	Cement
Gebondenheid op basis van bindmiddel	Hecht
Hoeveelheid (oppervlakte - dikte - aantal)	<ul style="list-style-type: none"> • 180,00 m² - 0,60 cm - 1 stuk
Totaal volume	1,08 m ³
Eenvoudig bereikbaar	<p>Nee</p> <ul style="list-style-type: none"> • Het asbestmateriaal is bedekt (uitgezonderd laag verf, coating, behang, kunststof, textiel) en het wegnemen van het bedekkende materiaal kan niet zonder het bedekkende materiaal te beschadigen.
Bevestigingswijze	<ul style="list-style-type: none"> • Geklemd
Identificatiemethode	Een monstername door de asbestdeskundige met laboanalyse door een asbestlabo.
Destructieve handeling voor identificatie	Nee
Opmerking	<p>De vermelde oppervlaktes, diktes en volumes betreffen een beredeneerde schatting. Er worden geen rechten verleend aan deze oppervlaktes/diktes/volumes.</p> <p>Deze handeling is een steekproef, er is geen garantie dat het volledige dak met éénzelfde materiaal is opgebouwd. Dit kan enkel via destructief onderzoek vastgesteld worden.</p>

(dak werker met 8u basisopleiding asbest) indien de platen eenvoudig te verwijderen zijn zonder kans op breken kan dit via doe-het-zelf of door werknemer(s) met opleidingsattest eenvoudige handelingen; Dek de zoldervloer af met plastic folie . Standaard dragen van de nodige wegwerp beschermingsmiddelen FFP 3 masker , handschoenen en tyvec CAT III type 5-6 , afspoelbaar schoeisel Verwijder de dakpannen. Fixeer het plaatmateriaal , de asbesthoudende platen één voor één en in hun geheel verwijderen. Niet gooien, niet breken. Verwijder onder verneveling of tussentijds voldoende bevochtigen tijdens de volledige duur van de werken. Dubbel verpakken in plastic folie , luchtdicht verpakken of plaats in container met asbestbag. Reinig Nadien de draagstructuur met vochtige doeken (+stofzuiger met absoluut filter kan niet gehoord worden dus voor een particulier niet mogelijk .) Alle werknemer(s) moeten wel beschikken over een opleidingsattest eenvoudige handelingen 8u. Een vastgesteld asbesthoudend onderdak mag niet definitief

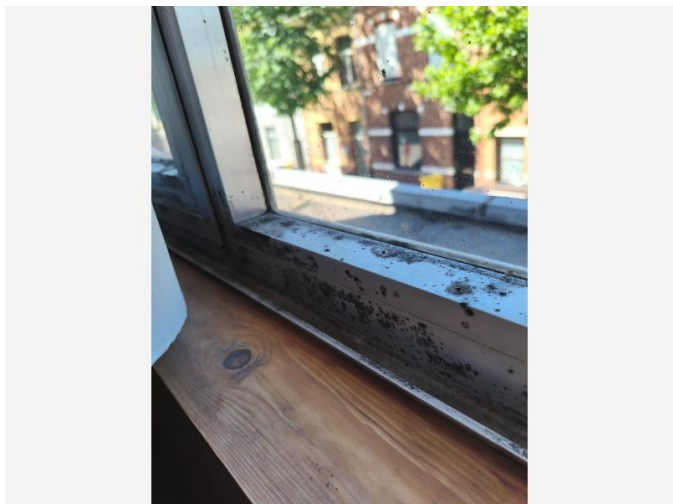
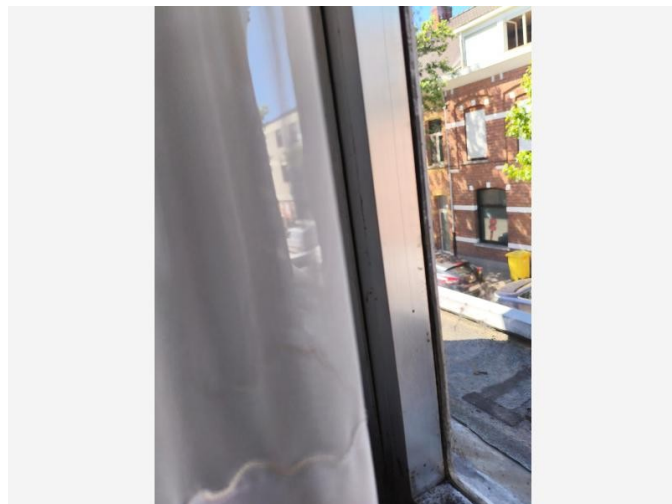
Beschrijving	Kit kozijn-glas aluminium raam
Omgeving	Grenst aan binnen- en buitenlucht
Primaire drager	Wandopening verticaal (raam, deur, ...)
Asbestmateriaal	In-situ afwerkingslagen - Pasta, stopverf, voegsel, stopsel, vulsel, mastiek, kitten, ...
Bindmiddel van asbestmateriaal	Kitten, mastiek, pasta
Gebondenheid op basis van bindmiddel	Hecht
Hoeveelheid (gewicht - aantal)	<ul style="list-style-type: none">• 3,00 kg - 1 stuk
Totaal gewicht	3,00 kg
Eenvoudig bereikbaar	Ja
Bevestigingswijze	<ul style="list-style-type: none">• Verlijmd, ingegoten, versmeerd
Identificatiemethode	Een monstername door de asbestdeskundige met laboanalyse door een asbestlabo.
Destructieve handeling voor identificatie	Nee
Opmerking	Notitie hoeveelheden betreft +/- 200 lm Het gewicht en lm is een beredeneerde schatting. Er worden geen rechten verleend aan deze oppervlaktes. De dikte is een schatting die voorkomt uit de monsterplaatsen en is daarom niet altijd representatief.

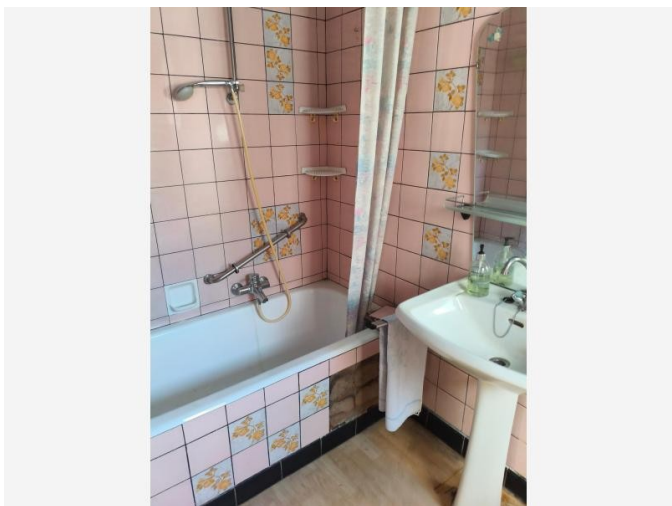
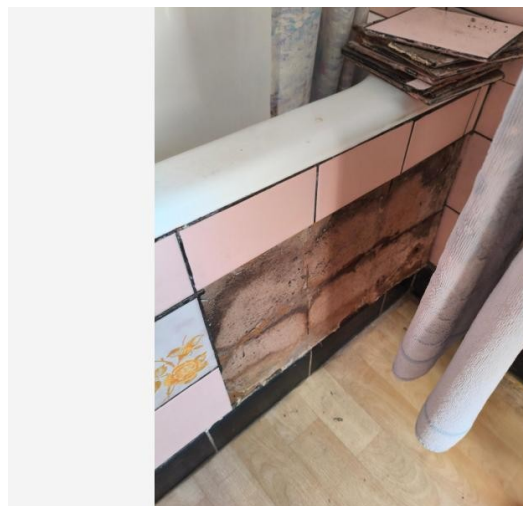
Fiche 12: Tegellijm

Geen asbest

Beschrijving	Tegellijm
Omgeving	Binnen
Primaire drager	Binnenwand
Bindmiddel van materiaal	Lijm
Gebondenheid op basis van bindmiddel	Hecht
Hoeveelheid (oppervlakte - dikte - aantal)	• 8,00 m ² - 2,00 mm - 1 stuk
Totaal volume	0,016 m ³
Identificatiemethode	Een monstername door de asbestdeskundige met laboanalyse door een asbestlabo.
Destructieve handeling voor identificatie	Nee
Opmerking	<p>Volgens het inspectieprotocol is een monstername van tegellijm verplicht om dit te identificeren als niet-asbesthoudend.</p> <p>Er werd een staal genomen thv een bestaande beschadiging in de tegel.</p> <p>De vermelde oppervlaktes, diktes, gewichten en volumes betreffen een beredeneerde schatting. Er worden geen rechten verleend aan deze oppervlaktes/diktes/volumes.</p>

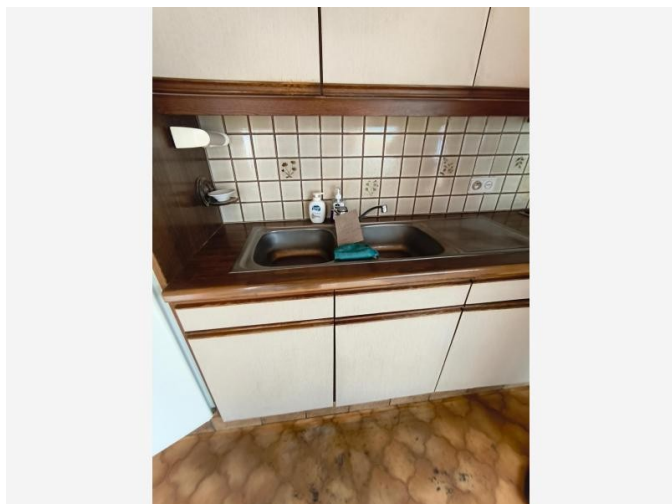
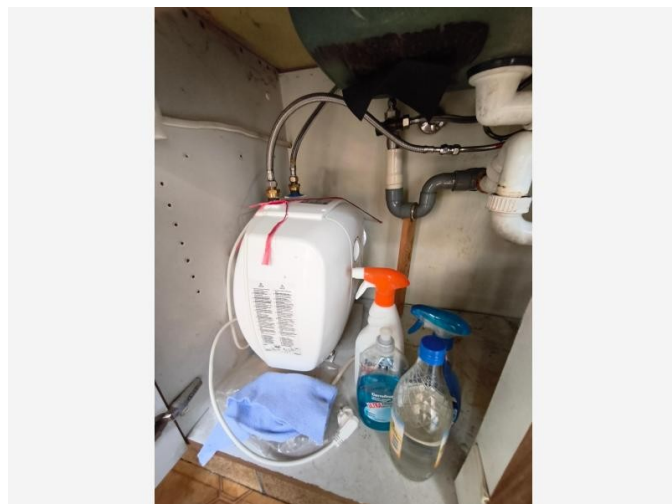
Beschrijving	Ontdreningsplaat spoelbak
Omgeving	Binnen
Primaire drager	Sanitaire infrastructuur en uitrusting (toe- en afvoer)
Bindmiddel van materiaal	Bitumen (roofing, teer, asfalt)
Gebondenheid op basis van bindmiddel	Hecht
Hoeveelheid (gewicht - aantal)	<ul style="list-style-type: none">• 0,20 kg - 2 stuks
Totaal gewicht	0,40 kg
Identificatiemethode	Een monstername door de asbestdeskundige met laboanalyse door een asbestlabo.
Destructieve handeling voor identificatie	Nee
Opmerking	<p>Verdachte toepassing werd bemonsterd.</p> <p>De vermelde oppervlaktes, diktes en volumes betreffen een beredeneerde schatting. Er worden geen rechten verleend aan deze oppervlaktes/diktes/volumes.</p>

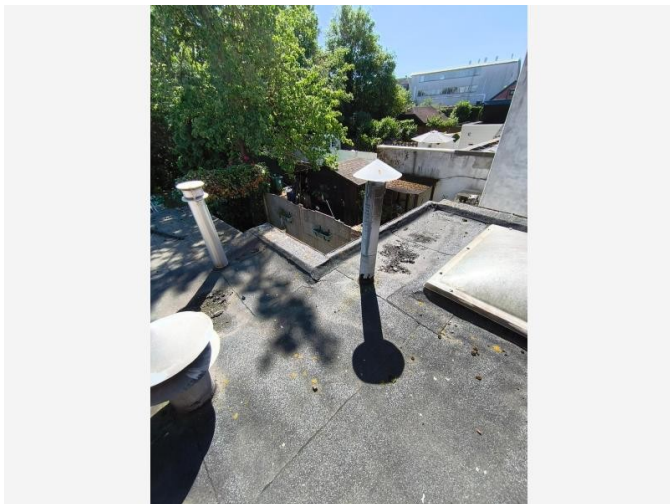
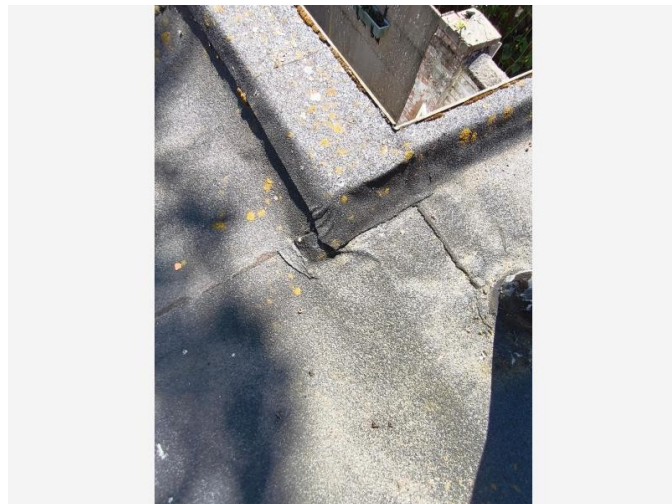
Beschrijving	Roofing aanbouw plat dak
Omgeving	Buiten
Primaire drager	Plat dak
Bindmiddel van materiaal	Bitumen (roofing, teer, asfalt)
Gebondenheid op basis van bindmiddel	Hecht
Hoeveelheid (oppervlakte - aantal)	<ul style="list-style-type: none">• 42,00 m² - 1 stuk
Totale oppervlakte	42,00 m ²
Identificatiemethode	Een monstername door de asbestdeskundige met laboanalyse door een asbestlabo.
Destructieve handeling voor identificatie	Nee
Opmerking	<p>Er werd een staal genomen aan een uitstekend stuk roofing waardoor de waterdichtheid niet in het gedrang komt .</p> <p>Er kan niet uitgesloten worden dat er onderlagen aanwezig zijn (bij dakwerken extra controle aangewezen)</p> <p>De vermelde oppervlaktes, diktes en volumes betreffen een beredeneerde schatting. Er worden geen rechten verleend aan deze oppervlaktes/diktes/volumes.</p>

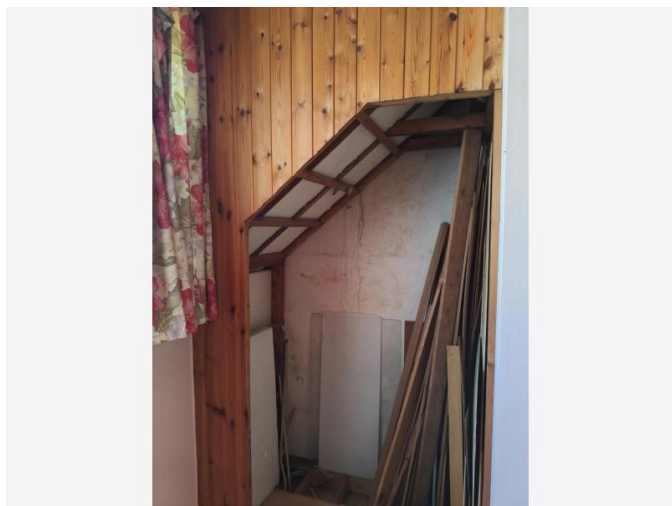
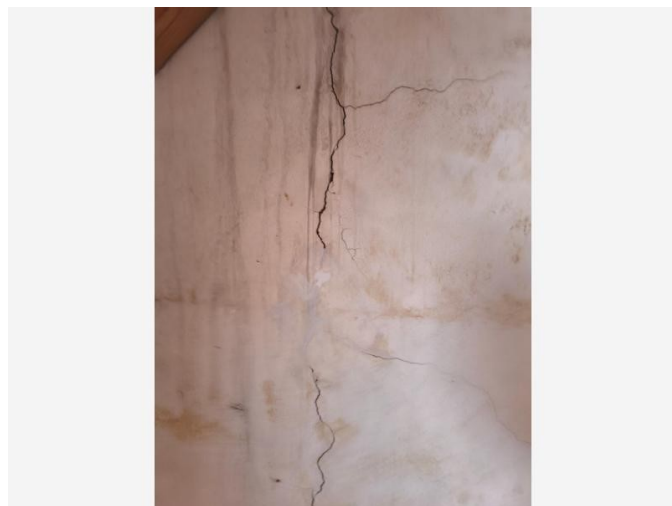
Beschrijving	Muren in pleisterwerk
Omgeving	Binnen
Primaire drager	Binnenwand
Bindmiddel van materiaal	Gips - kalk
Gebondenheid op basis van bindmiddel	Niet-hechtgebonden
Hoeveelheid (oppervlakte - dikte - aantal)	• 250,00 m ² - 1,50 cm - 1 stuk
Totaal volume	3,75 m ³
Identificatiemethode	Een monstername door de asbestdeskundige met laboanalyse door een asbestlabo.
Destructieve handeling voor identificatie	Nee
Opmerking	<p>Volgens het inspectieprotocol is een monstername van het pleisterwerk verplicht om dit te identificeren als niet-asbesthoudend.</p> <p>Locatie staalnames: individuele ruimte: slaapkamer in de kast / natte ruimte: keuken bij het raam/ stookplaats: niet aanwezig / traphal: eerste verdiep</p> <p>De vermelde oppervlaktes en volumes betreffen een beredeneerde schatting. Er worden geen rechten verleend aan deze oppervlaktes/volumes. De dikte is een schatting die voorkomt uit de monsterplaatsen en is daarom niet altijd representatief.</p>

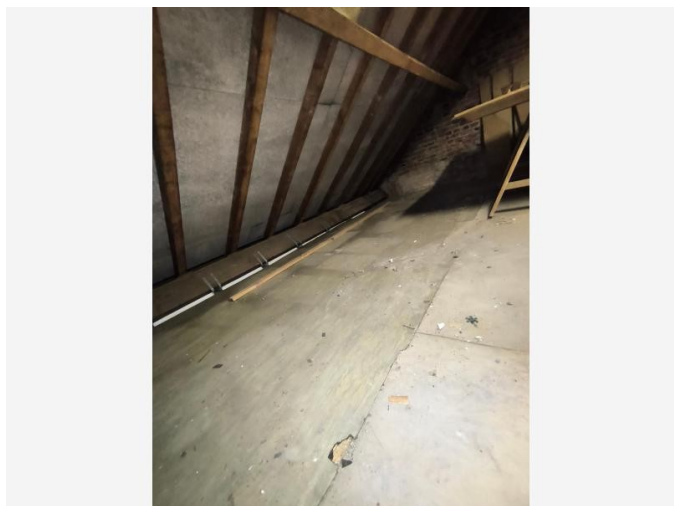
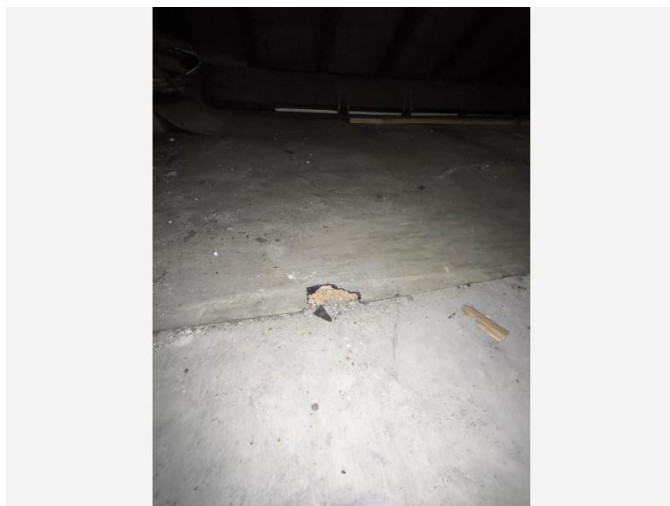
Beschrijving	Vinylvloer met kartonlaag losliggend
Omgeving	Binnen
Primaire drager	Vloer
Bindmiddel van materiaal	Karton - papier - viltachtig
Gebondenheid op basis van bindmiddel	Niet-hechtgebonden
Hoeveelheid (oppervlakte - aantal)	• 6,00 m ² - 1 stuk
Totale oppervlakte	6,00 m ²
Identificatiemethode	Een monstername door de asbestdeskundige met laboanalyse door een asbestlabo.
Destructieve handeling voor identificatie	Nee
Opmerking	<p>De bovenzijde bestaat uit kunststof (vinyl). De onderzijde van het vloerzeil bestaat uit karton.</p> <p>De vermelde oppervlaktes en volumes betreffen een beredeneerde schatting. Er worden geen rechten verleend aan deze oppervlaktes/volumes. De dikte is een schatting die voorkomt uit de monsterplaatsen en is daarom niet altijd representatief</p>

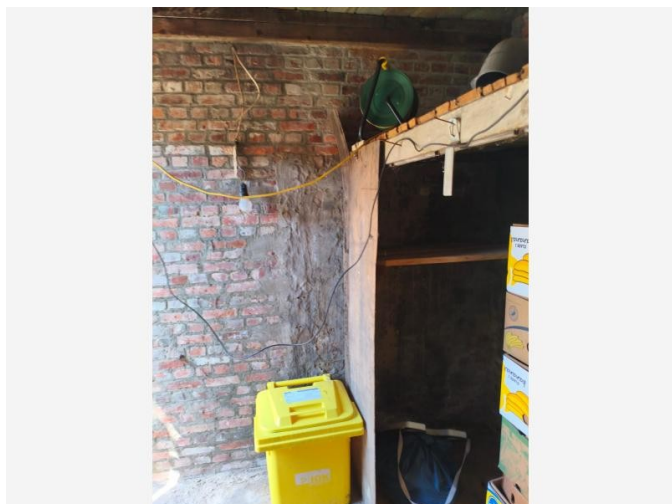
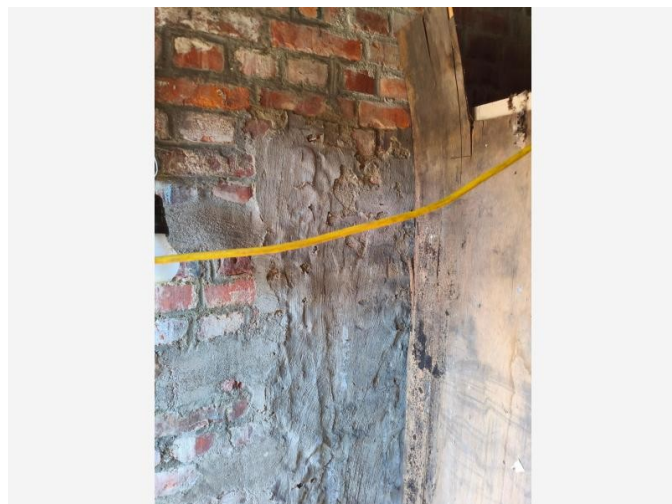
Beschrijving	Cementering garage
Omgeving	Binnen
Primaire drager	Binnenwand
Bindmiddel van materiaal	Cement
Gebondenheid op basis van bindmiddel	Hecht
Hoeveelheid (gewicht - aantal)	<ul style="list-style-type: none">• 6,00 kg - 1 stuk
Totaal gewicht	6,00 kg
Identificatiemethode	Een monstername door de asbestdeskundige met laboanalyse door een asbestlabo.
Destructieve handeling voor identificatie	Nee
Opmerking	<p>De vermelde oppervlaktes en volumes betreffen een beredeneerde schatting. Er worden geen rechten verleend aan deze oppervlaktes/volumes. De dikte is een schatting die voorkomt uit de monsterplaatsen en is daarom niet altijd representatief.</p> <p>(staal genomen van twee plaatsen)</p>

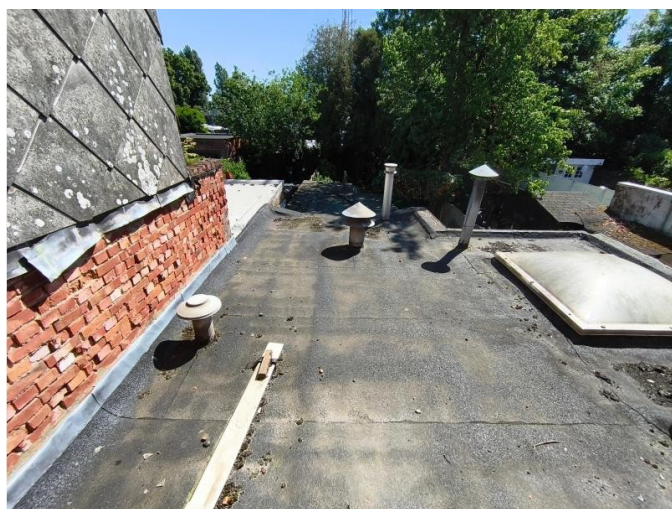
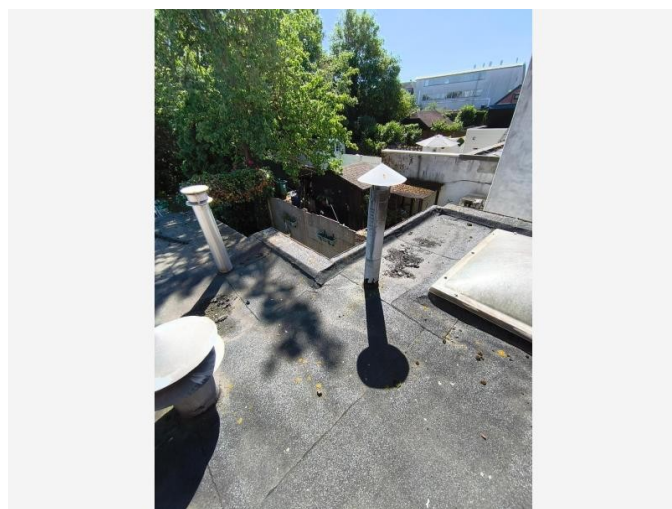
Beschrijving	Notitie	Terug te vinden op plannen
Fiche 19: Schouwbuizen plat dak	De schouwbuizen werden gecontroleerd. Deze bestaan uit metaal en bevatten geen asbest verdachte materialen.	Plan 1.12: Hoofdgebouw plan
Fiche 20: Kachelkoord	De koord werd visueel herkend als een synthetische koord en is niet asbesthoudend.	Plan 1.1: Gelijkvloers woning
Fiche 21: Dakbedekking woning bestaande uit pannen	Deze dakbedekking is niet-asbestverdacht.	Plan 1.11: Hoofdgebouw plan

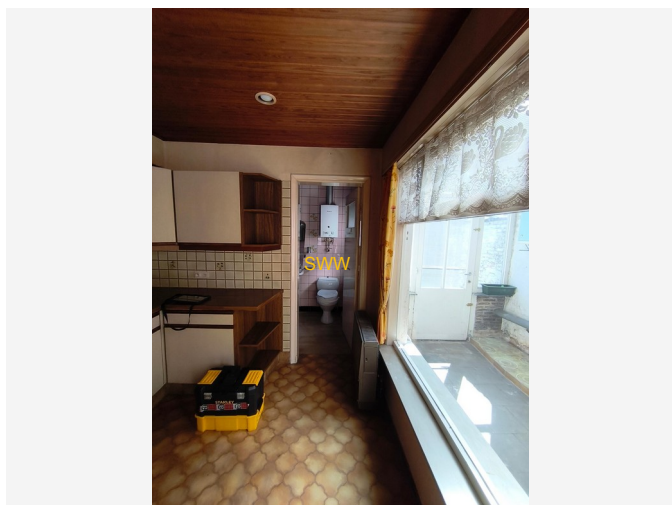
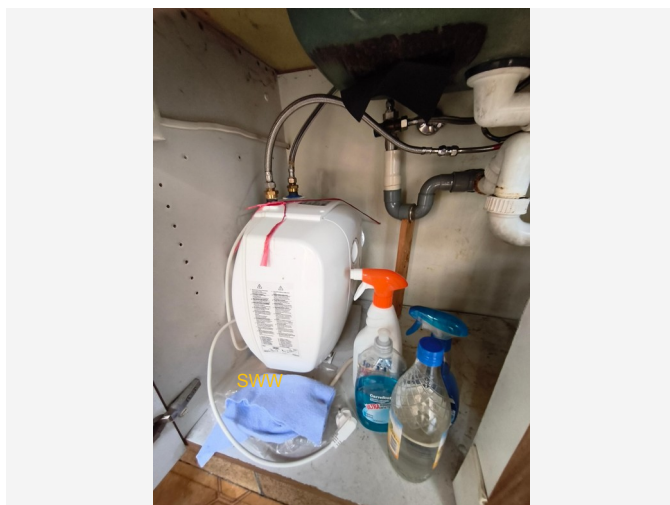
Beschrijving	Notitie	Terug te vinden op plannen
Fiche 22: CV ketel is niet aanwezig	Er is een SWW gaskatel aanwezig. Deze is rondom nagekeken en niet asbest verdacht. We kunnen niet waarnemen wat er zich in de ketel bevindt van verdachte materialen. Bij werken is bijkomend onderzoek nodig. De woning wordt verwarmd met een kachel.	-
Fiche 23: Leidingisolatie	Er is geen asbestverdachte leidingisolatie aanwezig.	-
Fiche 24: Liftinfrastructuur (niet aanwezig)	Er is geen liftinfrastructuur aanwezig op de inspectielocatie.	-
