Asbestinventarisatetest

Fossebaan 101, 1741 Ternat

Attestnummer : 20260519-000515.000

Niet-asbestveilig

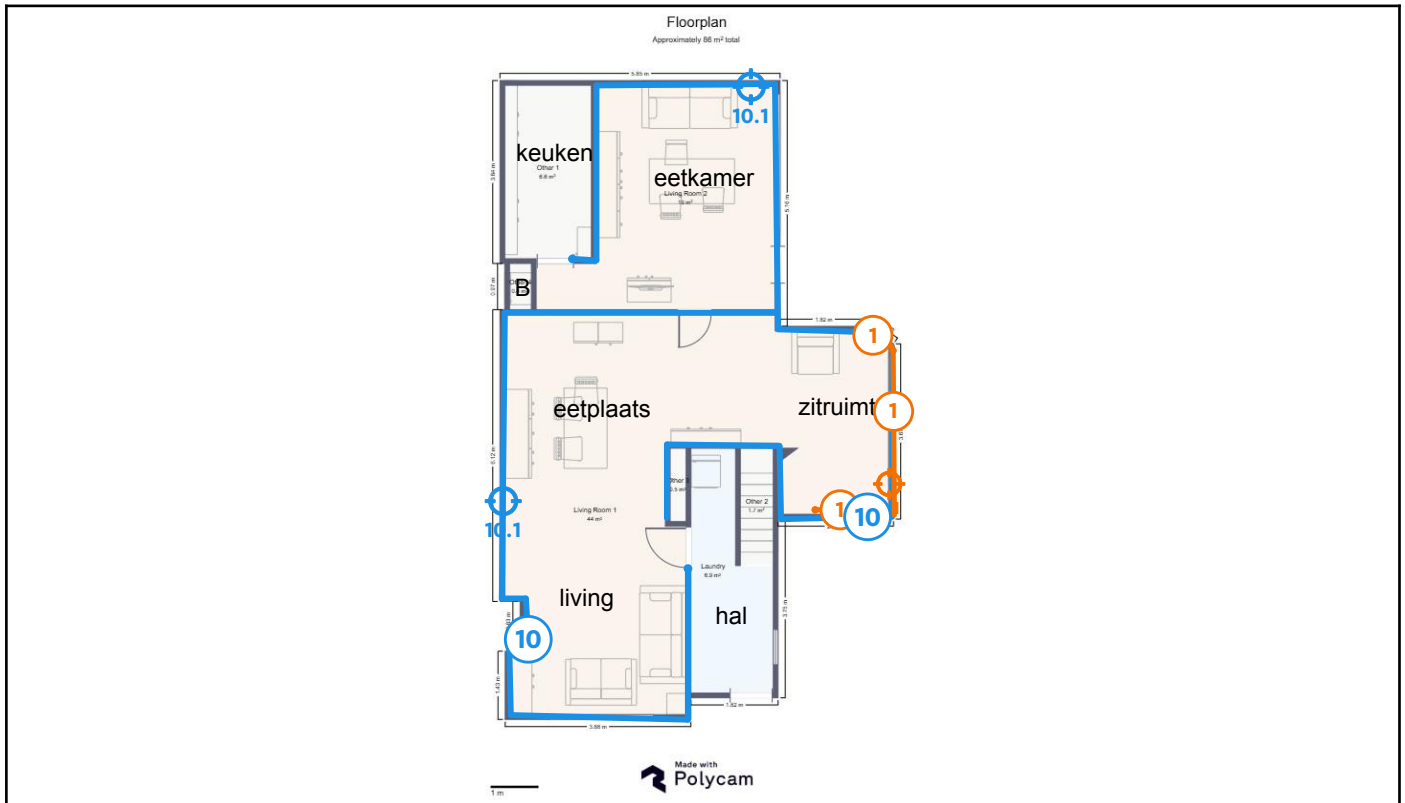
Plan 1.4: Plan gelijkvloers

Beschrijving	Type	Actie
1. Vensterbank type massal	Asbestmateriaal	Verwijderen
1.1 Code: 03	Puntmonster	-
10. Pleisterwerk wanden	Geen asbest	-
10.1 Code: 01	Mengmonster	-

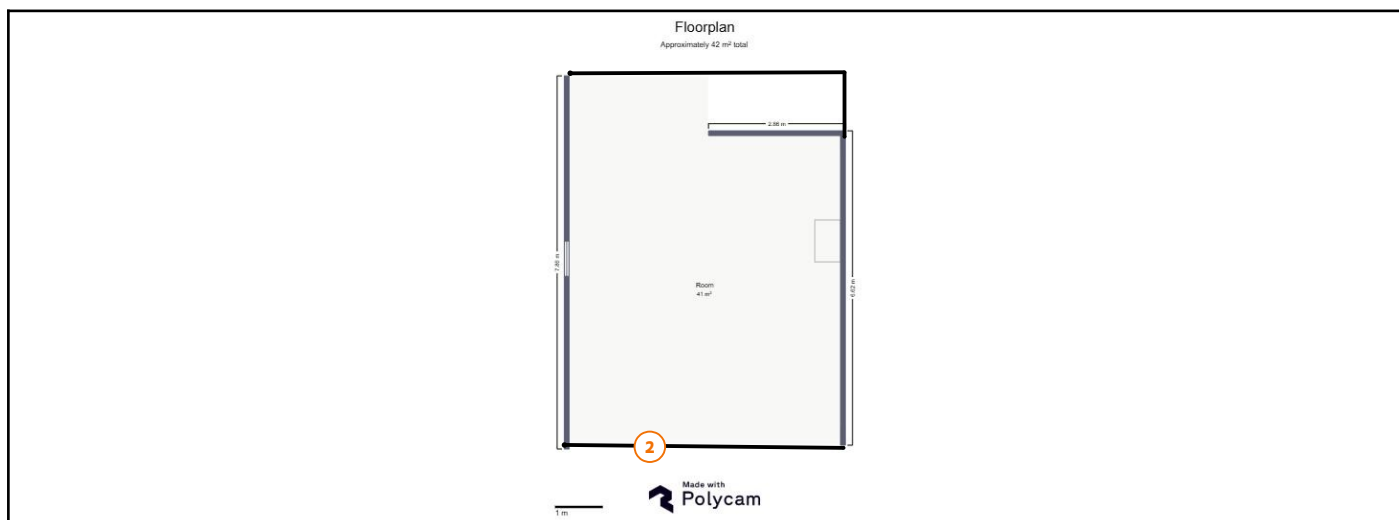
Plan 1.7: Plan zolder

Beschrijving	Type	Actie
2. Bakeliet schakelaars/stopcontacten (zolder)	Asbestmateriaal	Verwijderen

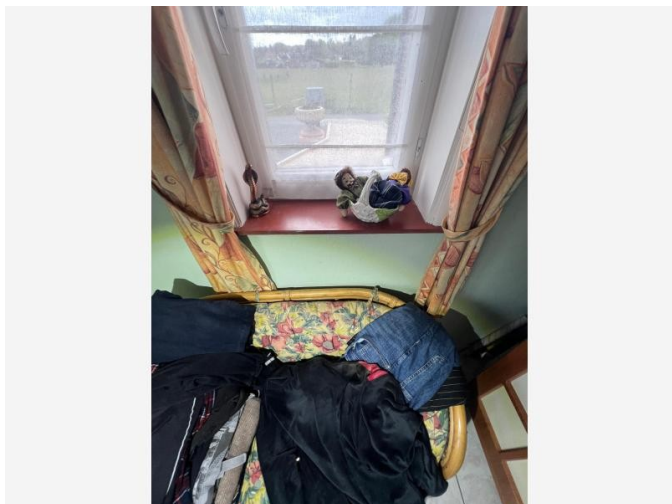
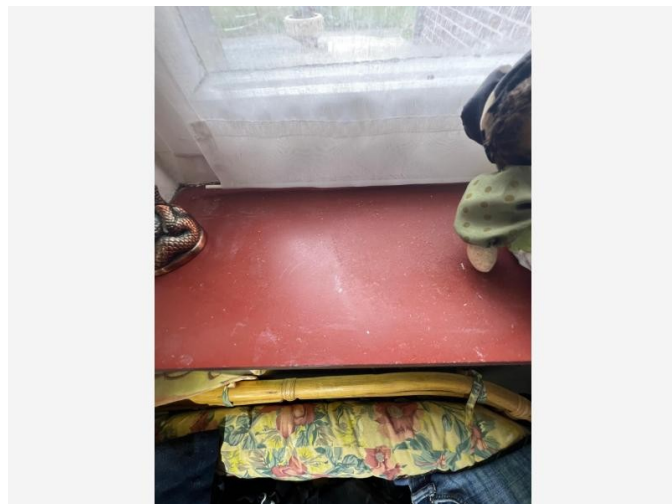
Het asbestmateriaal valt onder de mijlpaal van 2040.

Eindbeoordeling materiaalrisico	Verhoogd materiaalrisico en/of verhoogde kans op vezelvrijgave
---------------------------------	--

Gebondenheid	Categorie 1: hechtgebonden in oorsprong
Asbestsoort (vezeltype)	Alleen chrysotiel aanwezig
Asbestconcentratie	Laag (< 50%)
Afschermingsgraad van het gehele materiaal	Geheel of deels vrij aan de binnenlucht, maar geen contact met binnenluchtstromen
Toestand van het materiaal	Matig beschadigd, matig verweerd

#	Type	Referentie	Resultaat
1.1	Puntmonster	03	Chrysotiel

Beschrijving	Vensterbank type massal
Omgeving	Binnen
Primaire drager	Wandopening verticaal (raam, deur, ...)
Asbestmateriaal	Plaat, paneel, tablet - Type Massal
Bindmiddel van asbestmateriaal	Cement
Gebondenheid op basis van bindmiddel	Hecht
Hoeveelheid (oppervlakte - dikte - aantal)	• 1,00 m ² - 3,00 cm - 4 stuks
Totaal volume	0,12 m ³
Eenvoudig bereikbaar	Ja
Bevestigingswijze	• Verlijmd, ingegoten, versmeerd
Identificatiemethode	Een monstername door de asbestdeskundige met laboanalyse door een asbestlabo.
Destructieve handeling voor identificatie	Nee
Opmerking	De hoeveelheid is een zo nauwkeurig mogelijke opmeting. Hieraan kunnen evenwel geen rechten worden ontleend.

Verwijderen

- Zorg voor een veilig beheer. Vermijd het beschadigen van het asbestmateriaal. Controleer de toestand jaarlijks op wijzigingen.

- Eenvoudige handelingen: mag via doe-het-zelf of door werknemer(s) met opleidingsattest eenvoudige handelingen
Deze toepassing kan door een aannemer die over een opleidingsattest eenvoudige handelingen beschikt of door een particulier (doe-het-zelf), verwijderd worden indien er geen verhoogd risico op vrijgave van asbestvezels (max. concentratie 0,01 vezels/cm³ - CODEX Art. VI.3-54) ontstaat en de toepassing voorafgaand wordt gefixeerd/bevochtigd; de individuele elementen zonder machinale werktuigen (boormachine, slijpschijf, hogedrukreiniger,...) en zonder breken of gooien een voor een losgemaakt worden; en ten slotte dubbel en luchtdicht verpakt weggevoerd worden naar een erkend afvalpunt (recyclagepark).

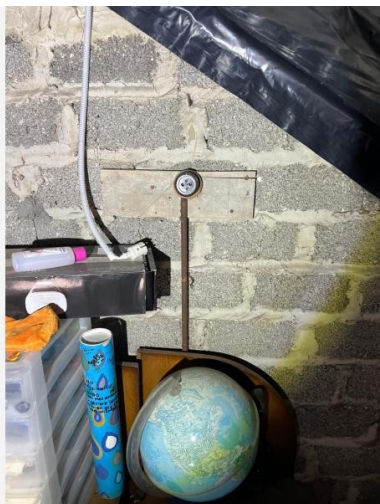
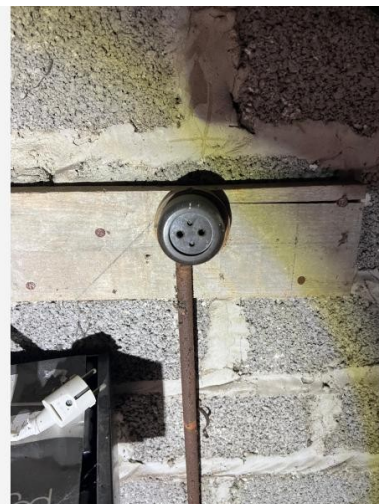
Het asbestmateriaal valt onder de mijlpaal van 2040.

Eindbeoordeling materiaalrisico	Verhoogd materiaalrisico en/of verhoogde kans op vezelvrijgave
---------------------------------	--

Gebondenheid	Categorie 1: hechtgebonden in oorsprong
Asbestsoort (vezeltype)	Crocidoliet aanwezig
Asbestconcentratie	Laag (< 50%)
Afschermingsgraad van het gehele materiaal	Geheel of deels vrij aan de binnenlucht, maar geen contact met binnenluchtstromen
Toestand van het materiaal	Licht beschadigd, licht verweerd. Intacte calciumsilicaatplaat of materiaal met categorie 3-gebondenheid

Beschrijving	Bakeliet schakelaars/stopcontacten (zolder)
Omgeving	Binnen
Primaire drager	Communicatie en elektrische infrastructuur en uitrusting
Asbestmateriaal	Plaat, paneel, tablet - Type Bakeliet
Bindmiddel van asbestmateriaal	Kunststof of -hars
Gebondenheid op basis van bindmiddel	Hecht
Hoeveelheid (oppervlakte - dikte - aantal)	<ul style="list-style-type: none"> • 0,10 m² - 1,00 cm - 1 stuk
Totaal volume	0,001 m ³
Eenvoudig bereikbaar	Ja
Bevestigingswijze	<ul style="list-style-type: none"> • Geschroefd
Identificatiemethode	<p>De asbestdeskundige beoordeelt het materiaal als asbestverdacht en dus asbesthoudend, en dit zonder monstername.</p> <p>Motivatie: De monstername brengt andere schade aan dan schade die inherent is aan de monstername.</p>
Destructieve handeling voor identificatie	Nee
Opmerking	De hoeveelheid is een zo nauwkeurig mogelijke opmeting. Hieraan kunnen evenwel geen rechten worden ontleend. Monstername niet uitgevoerd wegens risico op beschadiging van een elektrisch component en mogelijke blootstelling aan spanning of storingen in de elektrische installatie.

Verwijderen

- Zorg voor een veilig beheer. Vermijd het beschadigen van het asbestmateriaal. Controleer de toestand jaarlijks op wijzigingen.
- Voer bijkomende staalname(s) uit.

- Eenvoudige handelingen: mag via doe-het-zelf of door werknemer(s) met opleidingsattest eenvoudige handelingen
Deze toepassing kan door een aannemer die over een opleidingsattest eenvoudige handelingen beschikt of door een particulier (doe-het-zelf), verwijderd worden indien er geen verhoogd risico op vrijgave van asbestvezels (max. concentratie 0,01 vezels/cm³ - CODEX Art. VI.3-54) ontstaat en de toepassing voorafgaand wordt gefixeerd/bevochtigd; de individuele elementen zonder machinale werktuigen (boormachine, slijpschijf, hogedrukreiniger,...) en zonder breken of gooien een voor een losgemaakt worden; en ten slotte dubbel en luchtdicht verpakt weggevoerd worden naar een erkend afvalpunt (recyclagepark).

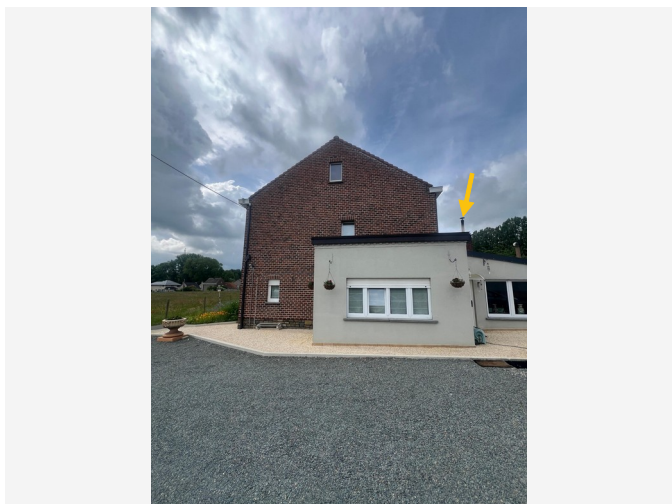
Situeringfoto

Tijdelijke beperking

Reden: Het te onderzoeken materiaal situeert zich hoger dan 3,50 m te rekenen vanaf een veilige ondergrond

Uitleg van de asbestdeskundige: De binnenkant van de schouw is niet waarneembaar. De schouw bevat binnenin mogelijk een asbestcement rookgaskanaal. Laat dit onderzoeken bij eventuele werken.

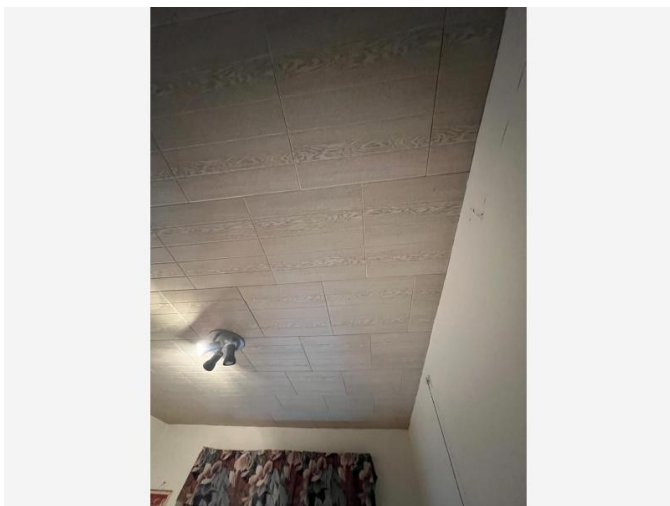
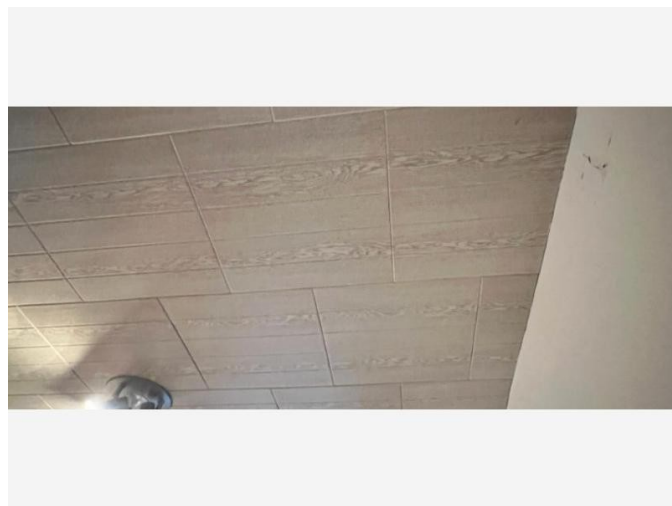
De plafonds werden afgewerkt met niet-asbestverdachte voorzetpanelen die inspectie van de bedekte structuur (opbouw, pleisterwerk) verhinderen.

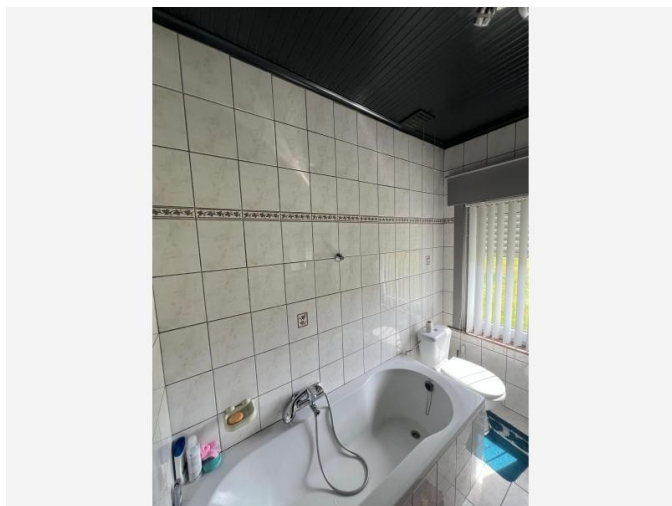
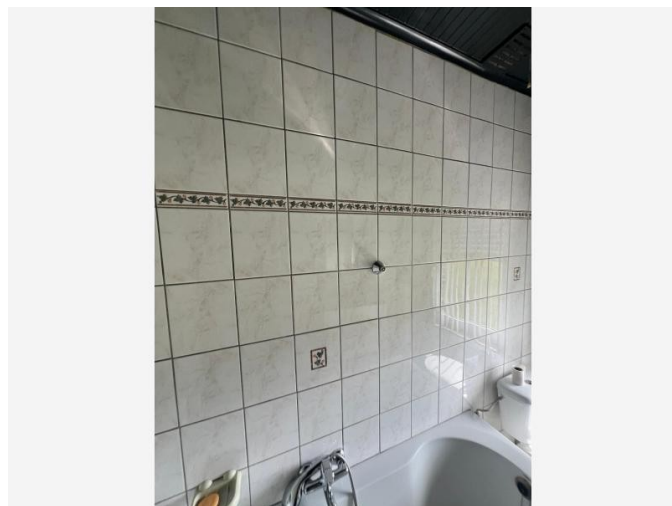
Faiencetegels zijn mogelijk gelijmd met asbesthoudende lijm. Bij werken, laat dit controleren.

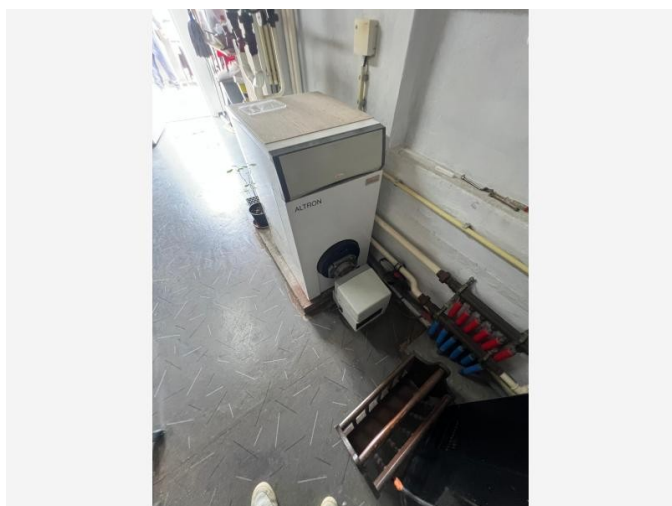
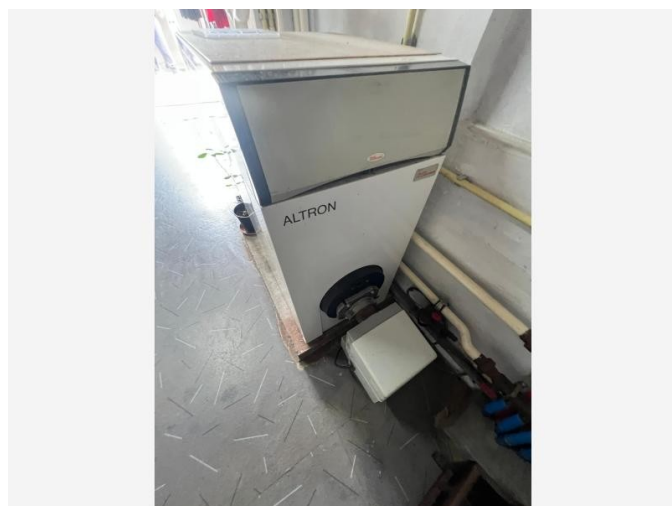
Beschrijving	Notitie	Terug te vinden op plannen
Fiche 15: CV-ketel (niet-waarneembare materialen)	De CV-ketel bevat mogelijk asbestverdachte dichtingen en/of isolerend materiaal die niet waarneembaar zijn.	-
