# Asbestinventarisatetest

Holleweg 5, 2920 Kalmthout

Attestnummer : 20260603-000294.000

Uitgegeven op : 03.06.2026

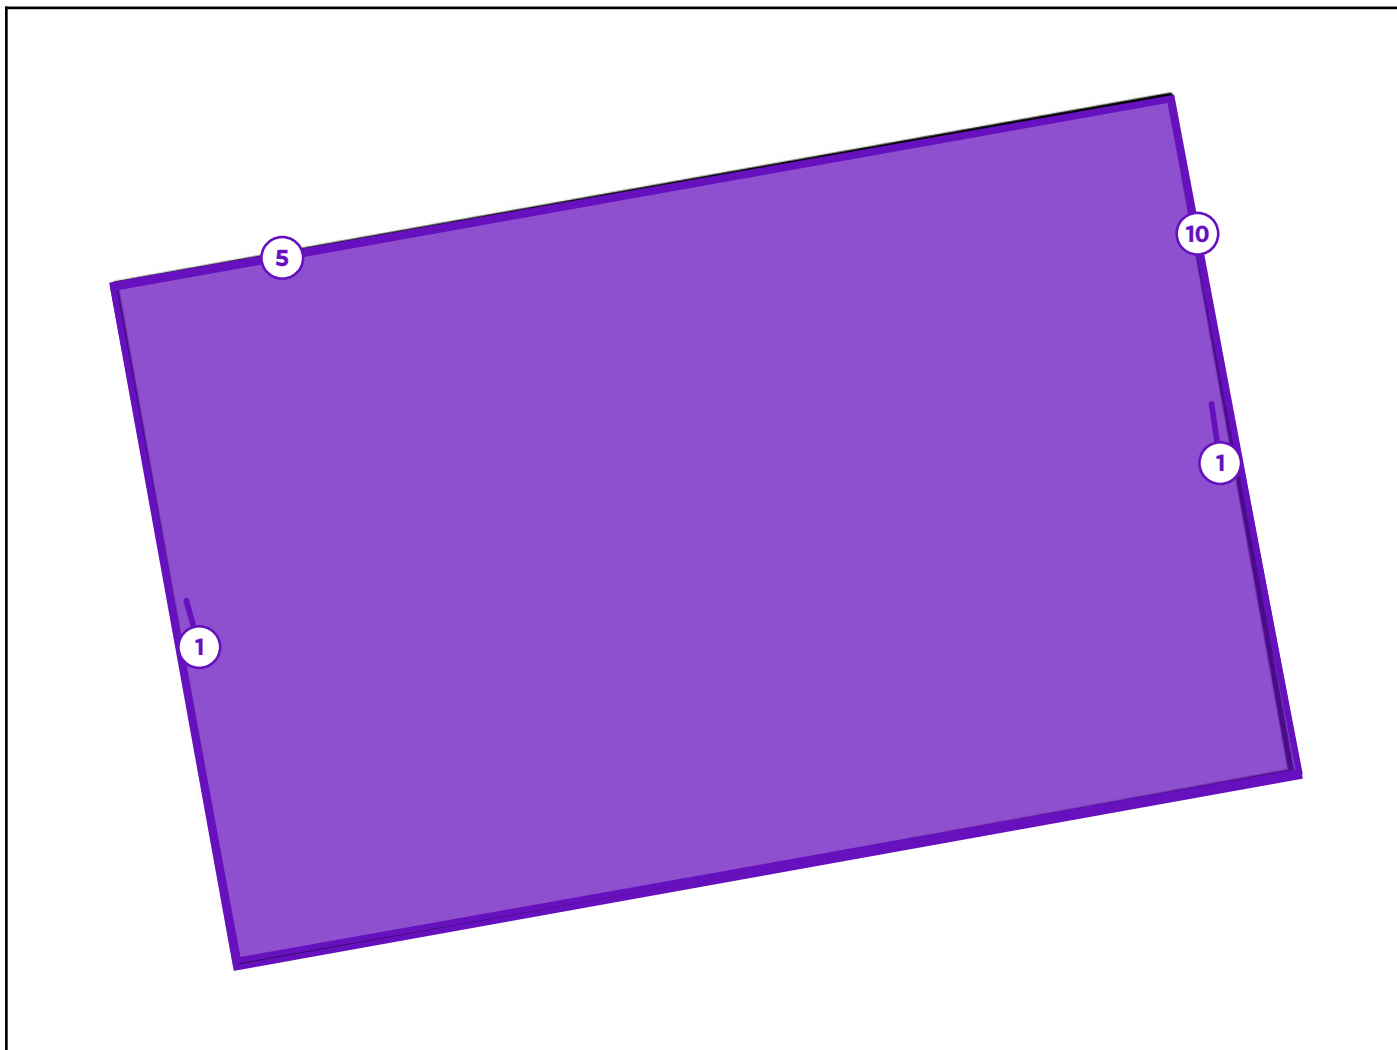
## Plan 1.3: Dakplan

Beschrijving	Type	Actie
1. Schouw	Beperking	-
5. Pannen	Overige ruimte of materiaal	-
10. Onderdak woning	Overige ruimte of materiaal	-

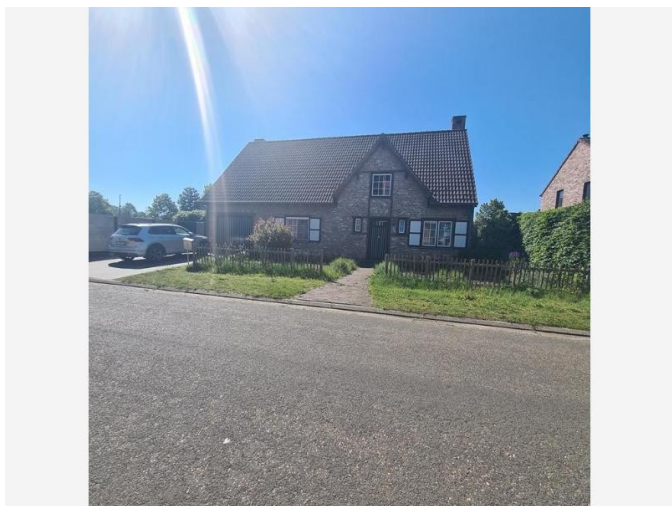
*Situeringfoto*

**Reden:** Het te onderzoeken materiaal situeert zich hoger dan 3,50 m te rekenen vanaf een veilige ondergrond

**Uitleg van de asbestdeskundige:** De schouw is niet langst de binnenzijde te inspecteren.

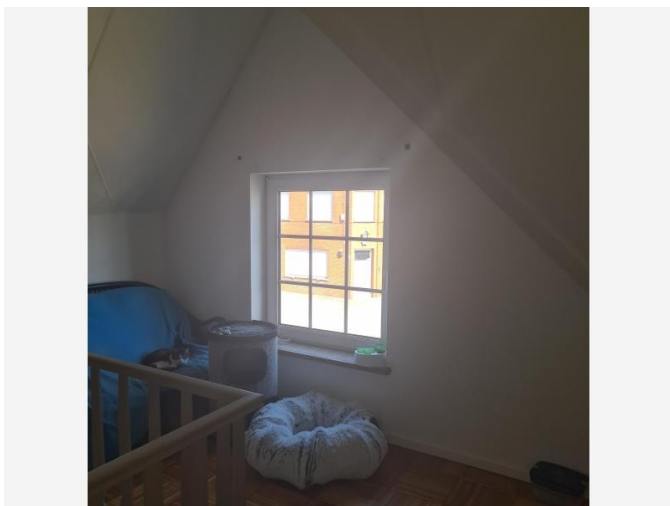
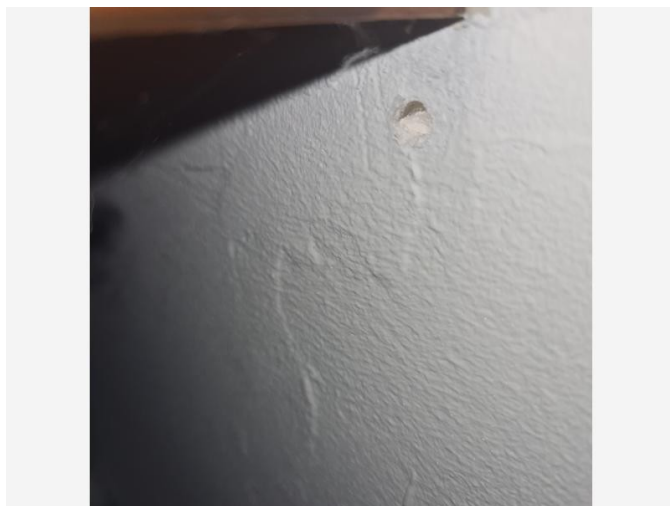
## Fiche 2: Bezetting muren

Geen asbest

#	Type	Referentie	Resultaat
2.1	Mengmonster	1. Bezetting muren	Geen asbest

<b>Beschrijving</b>	Bezetting muren
<b>Omgeving</b>	Binnen
<b>Primaire drager</b>	Binnenwand
<b>Bindmiddel van materiaal</b>	Gips - kalk
<b>Gebondenheid op basis van bindmiddel</b>	Niet-hechtgebonden
<b>Hoeveelheid (oppervlakte - dikte - aantal)</b>	• 210,00 m <sup>2</sup> - 1,00 cm - 1 stuk
<b>Totaal volume</b>	2,10 m <sup>3</sup>
<b>Identificatiemethode</b>	Een monstername door de asbestdeskundige met laboanalyse door een asbestlabo.
<b>Destructieve handeling voor identificatie</b>	Nee
<b>Opmerking</b>	stooklokaal: geen bezetting aanwezig.

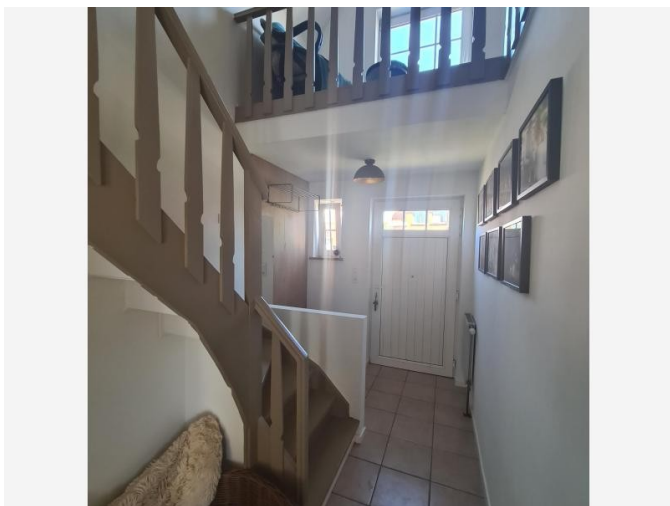
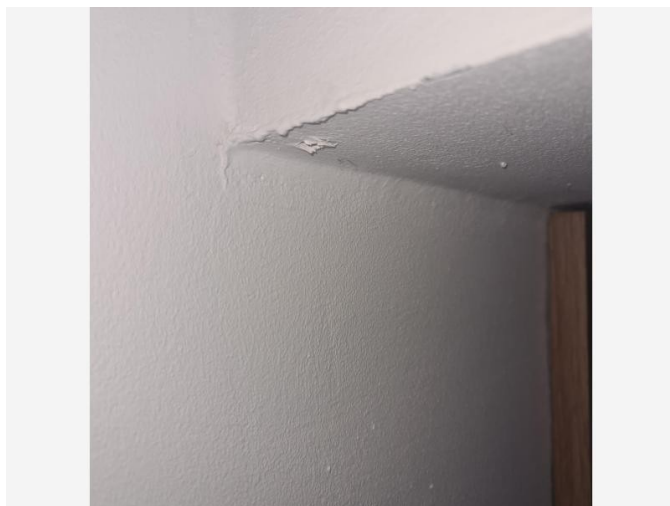
## Fiche 3: Bezetting plafond

Geen asbest

#	Type	Referentie	Resultaat
3.1	Mengmonster	2. Bezetting plafond	Geen asbest

Beschrijving	Bezetting plafond
Omgeving	Binnen
Primaire drager	Plafond
Bindmiddel van materiaal	Gips - kalk
Gebondenheid op basis van bindmiddel	Niet-hechtgebonden
Hoeveelheid (oppervlakte - dikte - aantal)	• 20,00 m <sup>2</sup> - 0,99 cm - 1 stuk
Totaal volume	0,198 m <sup>3</sup>
Identificatiemethode	Een monstername door de asbestdeskundige met laboanalyse door een asbestlabo.
Destructieve handeling voor identificatie	Nee
Opmerking	Stooklokaal, natte ruimte, droge ruimte: geen pleisterwerk aanwezig. Op de 1ste verdieping zijn alle plafonds afgewerkt met sandwichpanelen. Vele plafonds zijn afgewerkt, hierachter kan nog oude bezetting zitten.

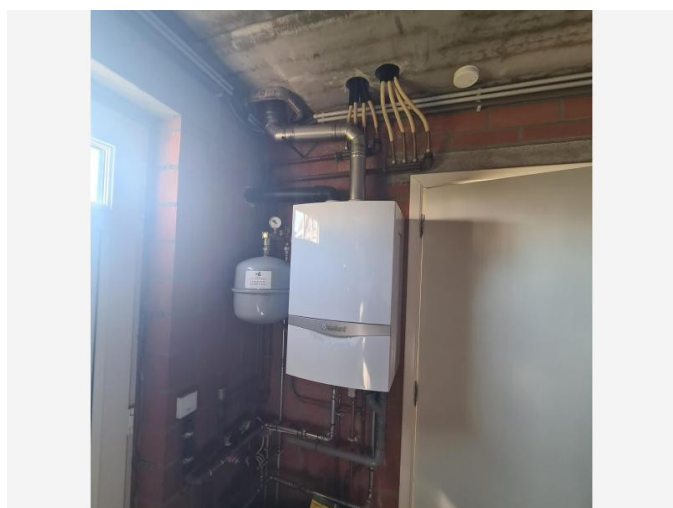
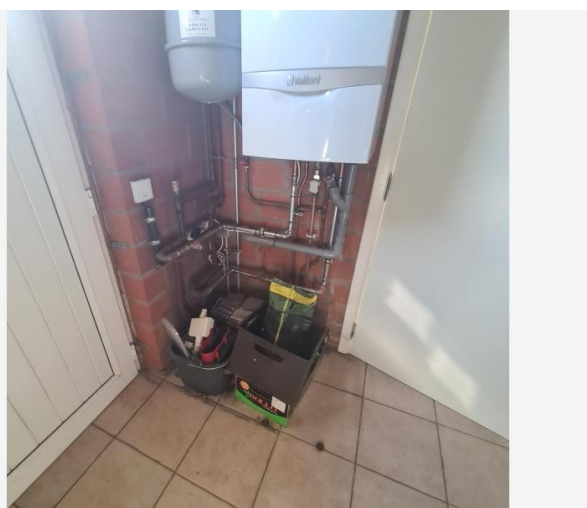
## Fiche 4: Verwarmingsketel

Beschrijving	Notitie	Terug te vinden op plannen
Fiche 4: Verwarmingsketel	De verwarmingsketel is een condensatieketel na 2001, geen asbestverdachte materialen.	-
Fiche 5: Pannen	-	Plan 1.3: Dakplan Plan 2.1: Afdak plan
Fiche 6: Kit buitenschrijnwerk	De kit is niet asbestverdacht, opgevoegd.	-

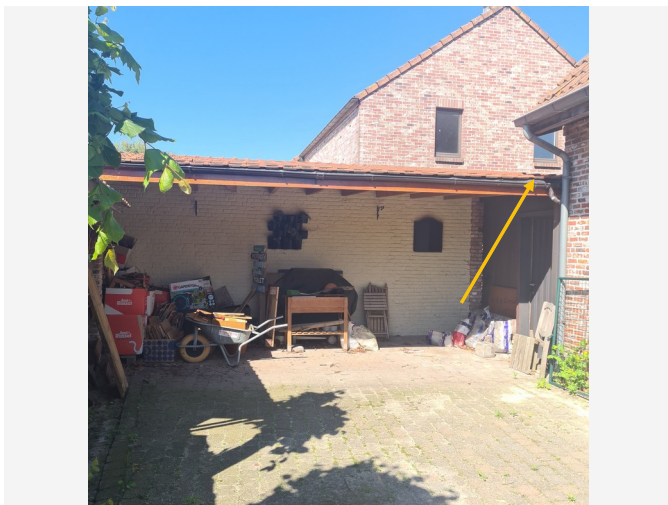
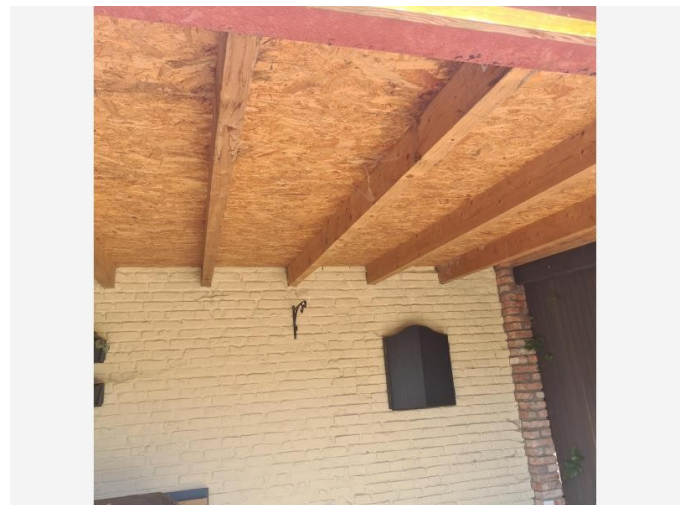
## Fiche 7: Onderdak afdak

Beschrijving	Notitie	Terug te vinden op plannen
Fiche 7: Onderdak afdak	Onder de dakpannen ligt een folie, de onderzijde is afgewerkt met een houten plaat.	Plan 2.1: Afdak plan
Fiche 8: Lift	-	-
Fiche 9: Leidingisolatie	-	-
Fiche 10: Onderdak woning	Het dak is uitgevoerd met sandwichpanelen, deze zijn niet asbestverdacht.	Plan 1.3: Dakplan
