Asbestinventarisatetest

Westdoorn 14, 2990 Wuustwezel

Attestnummer : 20260603-000263.000

Uitgegeven op : 03.06.2026

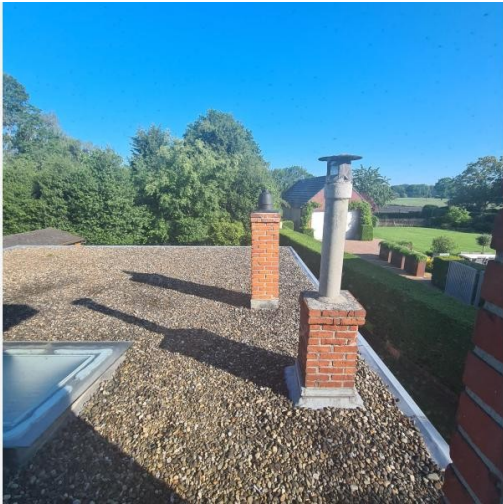
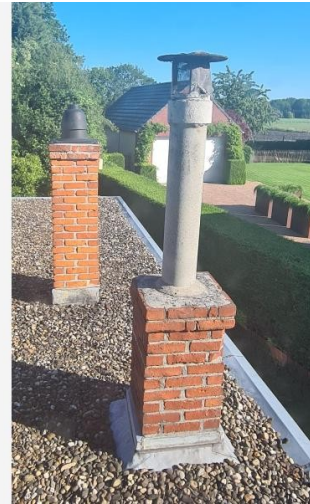
Het asbestmateriaal valt onder de mijlpaal van 2034.

Eindbeoordeling materiaalrisico	Verhoogd materiaalrisico en/of verhoogde kans op vezelvrijgave
---------------------------------	--

Gebondenheid	Categorie 1: hechtgebonden in oorsprong
Asbestsoort (vezeltype)	Crocidoliet aanwezig
Asbestconcentratie	Laag (< 50%)
Afschermingsgraad van het gehele materiaal	Geheel of deels vrij aan de buitenlucht, maar geen contact met binnenlucht
Toestand van het materiaal	Matig beschadigd, matig verweerd

Beschrijving	Rookgaskanaal in asbest cement
Omgeving	Buiten
Primaire drager	HVAC infrastructuur en uitrusting
Asbestmateriaal	Rookgaskanaal
Bindmiddel van asbestmateriaal	Cement
Gebondenheid op basis van bindmiddel	Hecht
Hoeveelheid (lengte - omtrek - dikte - aantal)	<ul style="list-style-type: none">• 1,50 m - 15,00 cm - 1,50 cm - 1 stuk
Totaal volume	0,003 m ³
Eenvoudig bereikbaar	Ja
Bevestigingswijze	<ul style="list-style-type: none">• Geklemd• Verlijmd, ingegoten, versmeerd
Identificatiemethode	<p>De asbestdeskundige beoordeelt het materiaal als asbestverdacht en dus asbesthoudend, en dit zonder monstername.</p> <p>Motivatie: De monstername brengt andere schade aan dan schade die inherent is aan de monstername.</p>
Destructieve handeling voor identificatie	Nee

Verwijderen

- Zorg voor een veilig beheer. Vermijd het beschadigen van het asbestmateriaal. Controleer de toestand jaarlijks op wijzigingen.
- Voer bijkomende staalname(s) uit.

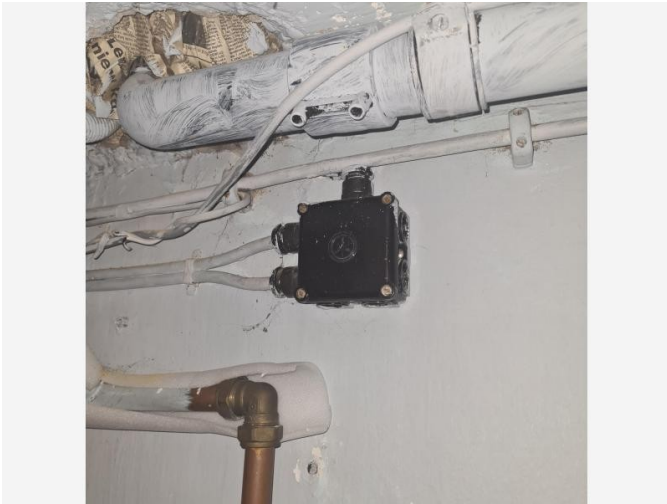
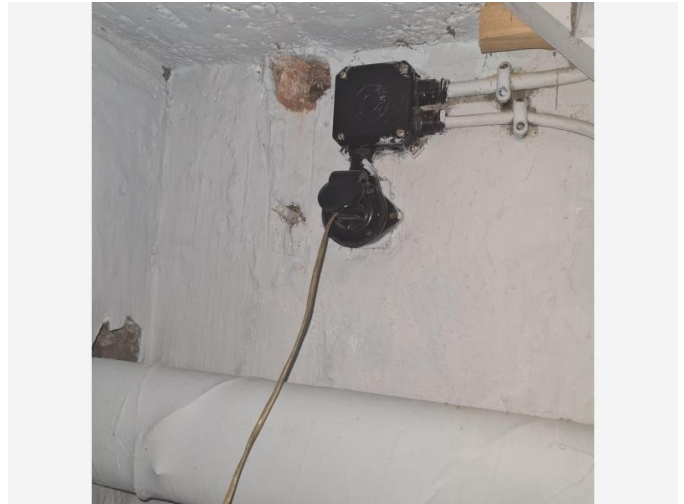
Het asbestmateriaal valt onder de mijlpaal van 2040.

Eindbeoordeling materiaalrisico	Laag materiaalrisico en/of verlaagde kans op vezelvrijgave
---------------------------------	--

Gebondenheid	Categorie 1: hechtgebonden in oorsprong
Asbestsoort (vezeltype)	Crocidoliet aanwezig
Asbestconcentratie	Laag (< 50%)
Afschermingsgraad van het gehele materiaal	Geheel of deels vrij aan de binnenlucht, maar geen contact met binnenluchtstromen
Toestand van het materiaal	Onbeschadigd, niet verweerd

Beschrijving	Bakeliet
Omgeving	Binnen
Primaire drager	Communicatie en elektrische infrastructuur en uitrusting
Asbestmateriaal	Plaat, paneel, tablet - Type Bakeliet
Bindmiddel van asbestmateriaal	Kunststof of -hars
Gebondenheid op basis van bindmiddel	Hecht
Hoeveelheid (oppervlakte - dikte - aantal)	<ul style="list-style-type: none">• 2,00 m² - 1,00 cm - 1 stuk
Totaal volume	0,02 m ³
Eenvoudig bereikbaar	Ja
Bevestigingswijze	<ul style="list-style-type: none">• Geschroefd
Identificatiemethode	<p>De asbestdeskundige beoordeelt het materiaal als asbestverdacht en dus asbesthoudend, en dit zonder monstername.</p> <p>Motivatie: De monstername brengt andere schade aan dan schade die inherent is aan de monstername.</p>
Destructieve handeling voor identificatie	Nee
Opmerking	Verschillend elektrisch materiaal in bakeliet in de kelder.

Zorgvuldig beheren

- Zorg voor een veilig beheer. Vermijd het beschadigen van het asbestmateriaal. Controleer de toestand jaarlijks op wijzigingen.
- Voer bijkomende staalname(s) uit.

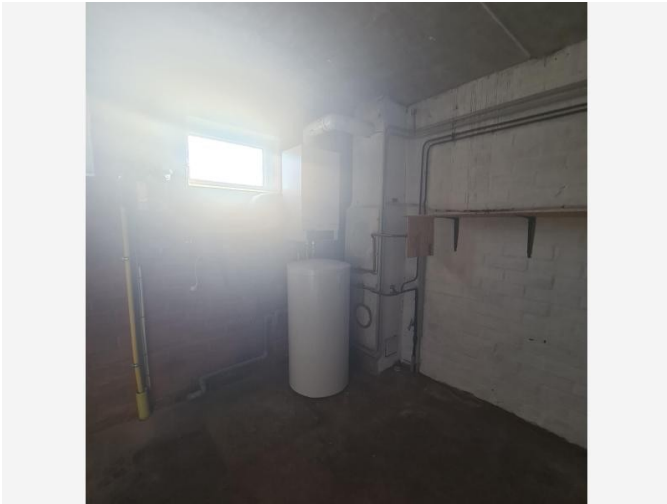
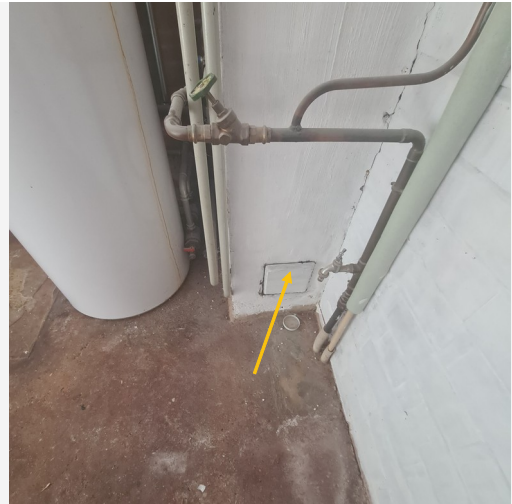
Het asbestmateriaal valt onder de mijlpaal van 2040.

Eindbeoordeling materiaalrisico	Laag materiaalrisico en/of verlaagde kans op vezelvrijgave
---------------------------------	--

Gebondenheid	Categorie 1: hechtgebonden in oorsprong
Asbestsoort (vezeltype)	Crocidoliet aanwezig
Asbestconcentratie	Laag (< 50%)
Afschermingsgraad van het gehele materiaal	Geheel of deels vrij aan de binnenlucht, maar geen contact met binnenluchtstromen
Toestand van het materiaal	Onbeschadigd, niet verweerd

Beschrijving	Roetluik uit asbestcement
Omgeving	Binnen
Primaire drager	HVAC infrastructuur en uitrusting
Asbestmateriaal	Brandwerende afsluiting (prefab geheel) - Luik
Bindmiddel van asbestmateriaal	Cement
Gebondenheid op basis van bindmiddel	Hecht
Hoeveelheid (gewicht - aantal)	<ul style="list-style-type: none">• 1,47 kg - 1 stuk
Totaal gewicht	1,47 kg
Eenvoudig bereikbaar	Ja
Bevestigingswijze	<ul style="list-style-type: none">• Geklemd• Verlijmd, ingegoten, versmeerd
Identificatiemethode	<p>De asbestdeskundige beoordeelt het materiaal als asbestverdacht en dus asbesthoudend, en dit zonder monstername.</p> <p>Motivatie: De monstername brengt andere schade aan dan schade die inherent is aan de monstername.</p>
Destructieve handeling voor identificatie	Nee
Opmerking	Het roetluik bevindt zich in de garage bij de stookketel.

Zorgvuldig beheren

- Zorg voor een veilig beheer. Vermijd het beschadigen van het asbestmateriaal. Controleer de toestand jaarlijks op wijzigingen.
- Voer bijkomende staalname(s) uit.

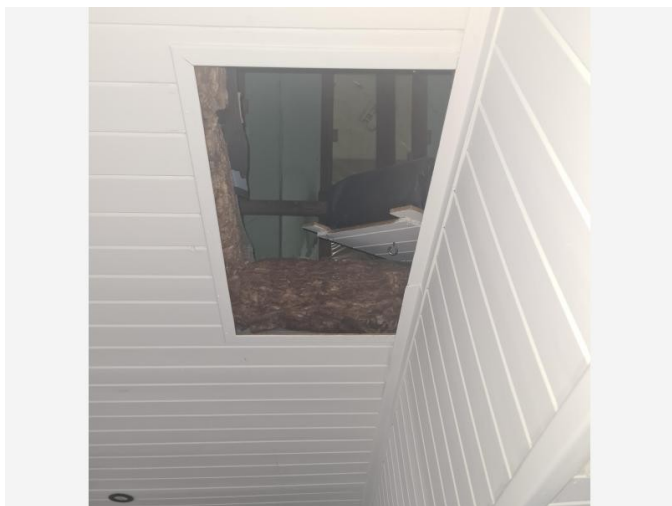
Tijdelijke beperking

Reden: Het onderzoek kan niet uitgevoerd worden binnen de bepalingen van de Welzijnswet

Uitleg van de asbestdeskundige: Het toegangsluik is heel klein en smal, ook ligt er rotswol met een dikte van 22cm op de zoldervloer.

Deze is niet veilig te betreden.

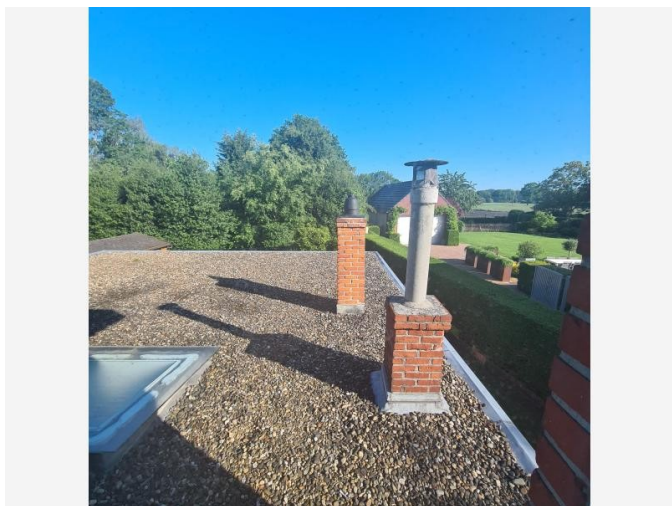
Tijdelijke beperking

Reden: Het te onderzoeken materiaal situeert zich hoger dan 3,50 m te rekenen vanaf een veilige ondergrond

Uitleg van de asbestdeskundige: De schouw is niet langst de binnenzijde te inspecteren.

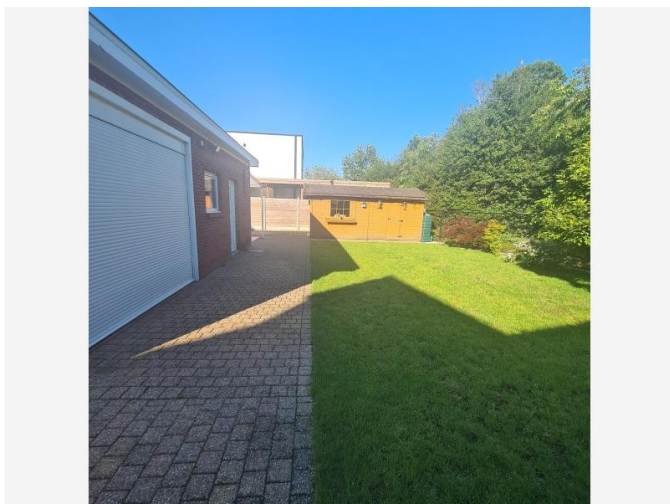
Uitgesloten van inspectie

Bouwjaar: 2020

Constructies gebouwd vanaf 2001 moeten niet onderzocht worden

Opmerking	In 2020 stond er nog geen tuinhuis (zie geopunt)
-----------	--

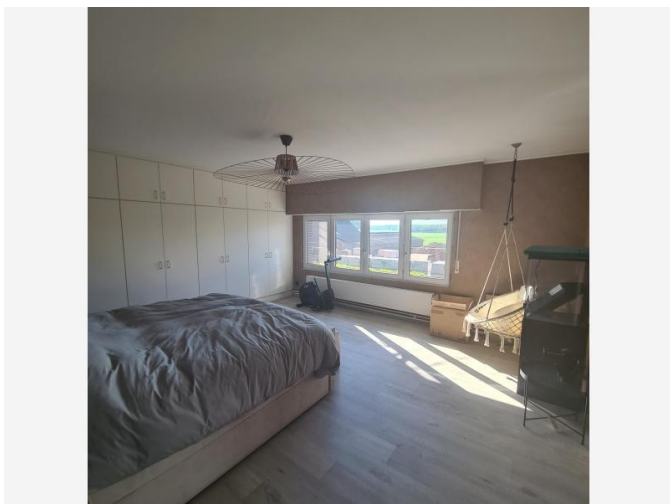
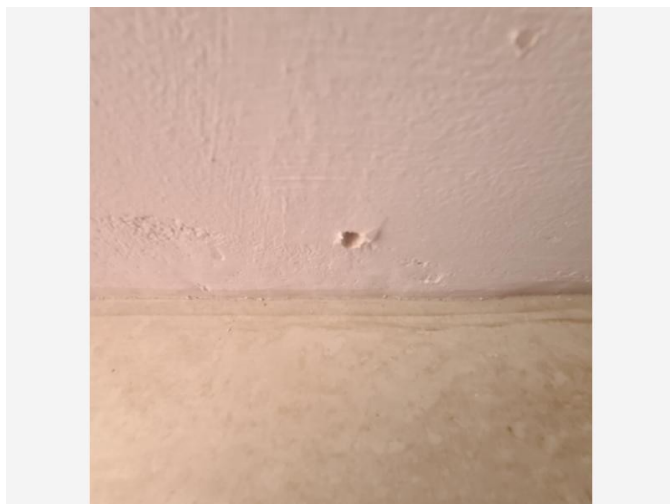
Fiche 7: Bezetting muren

Geen asbest

#	Type	Referentie	Resultaat
7.1	Mengmonster	1. Bezetting muren	Geen asbest

Beschrijving	Bezetting muren
Omgeving	Binnen
Primaire drager	Binnenwand
Bindmiddel van materiaal	Gips - kalk
Gebondenheid op basis van bindmiddel	Niet-hechtgebonden
Hoeveelheid (oppervlakte - dikte - aantal)	• 210,00 m ² - 1,00 cm - 1 stuk
Totaal volume	2,10 m ³
Identificatiemethode	Een monstername door de asbestdeskundige met laboanalyse door een asbestlabo.
Destructieve handeling voor identificatie	Nee
Opmerking	Stooklokaal: geen bezetting aanwezig Natte ruimte: geen bezetting aanwezig. Vele muren zijn uitgevoerd en afgewerkt met gipskartonplaten of planchetten, hierachter kan nog oude bezetting zitten.

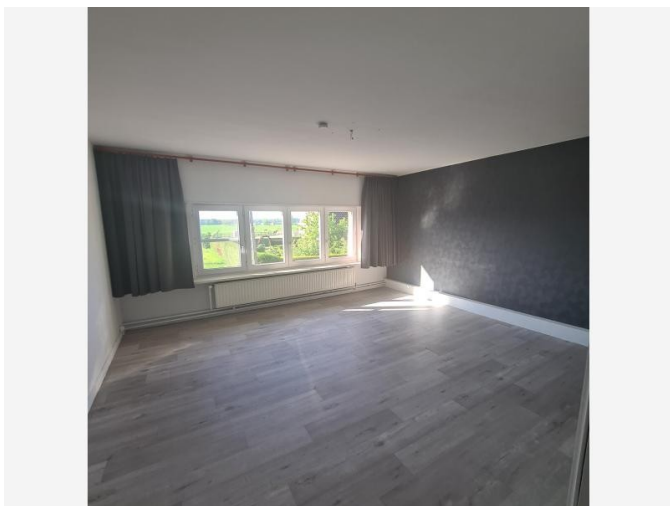
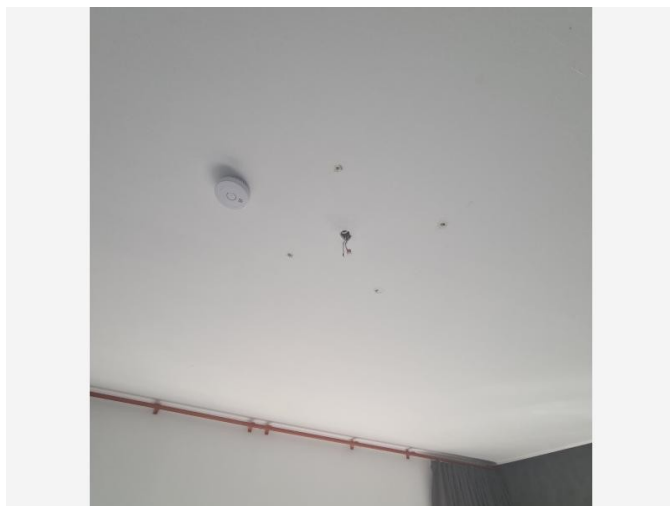
Fiche 8: Bezetting plafond

Geen asbest

#	Type	Referentie	Resultaat
8.1	Mengmonster	2. Bezetting plafond	Geen asbest

Beschrijving	Bezetting plafond
Omgeving	Binnen
Primaire drager	Plafond
Bindmiddel van materiaal	Gips - kalk
Gebondenheid op basis van bindmiddel	Niet-hechtgebonden
Hoeveelheid (oppervlakte - dikte - aantal)	• 80,00 m ² - 0,99 cm - 1 stuk
Totaal volume	0,792 m ³
Identificatiemethode	Een monstername door de asbestdeskundige met laboanalyse door een asbestlabo.
Destructieve handeling voor identificatie	Nee
Opmerking	Stooklokaal, natte ruimte, hal: geen bezetting aanwezig Vele plafonds zijn afgewerkt met planchetten, hierachter kan nog oude bezetting zitten.

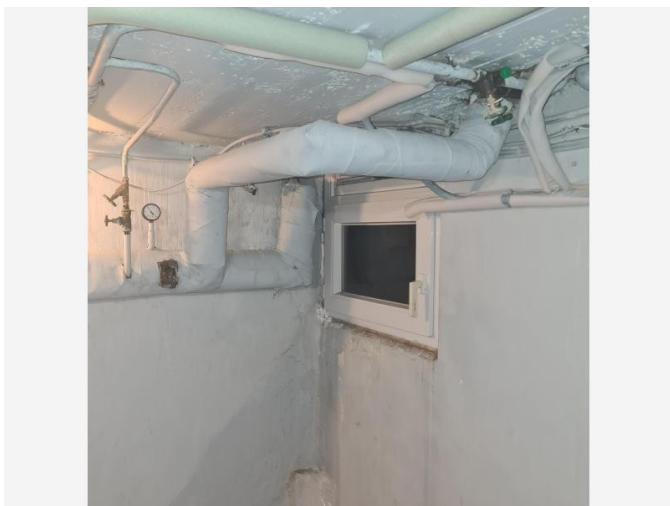
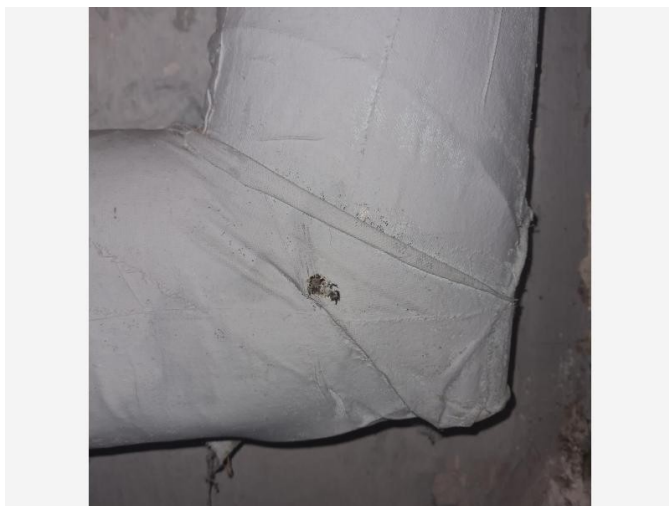
Geen asbest

#	Type	Referentie	Resultaat
9.1	Mengmonster	3. Gipsisolatie rechte buizen	Geen asbest
9.2	Mengmonster	4. Gipsisolatie bochten	Geen asbest

Beschrijving	Gipsisolatie buizen en bochten
Omgeving	Binnen
Primaire drager	HVAC infrastructuur en uitrusting
Bindmiddel van materiaal	Gips - kalk
Gebondenheid op basis van bindmiddel	Niet-hechtgebonden
Hoeveelheid (lengte - omtrek - dikte - aantal)	<ul style="list-style-type: none">• 15,00 m - 11,00 cm - 1,00 cm - 1 stuk• 0,50 m - 11,00 cm - 1,00 cm - 5 stuks
Totaal volume	0,019 m ³
Identificatiemethode	Een monstername door de asbestdeskundige met laboanalyse door een asbestlabo.
Destructieve handeling voor identificatie	Nee
Opmerking	De leidingen zijn in de kelder.

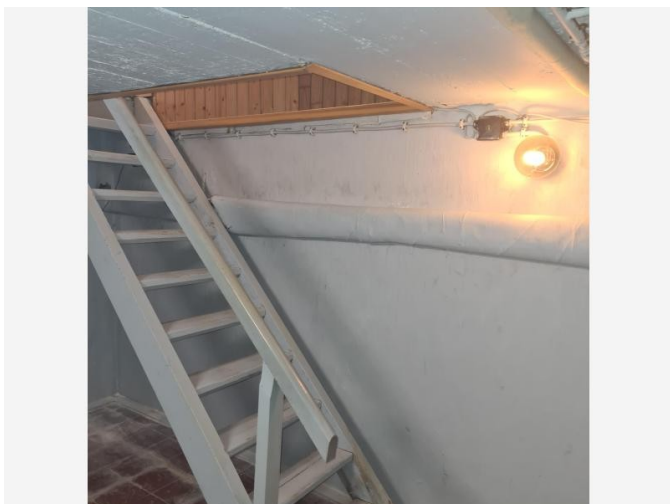
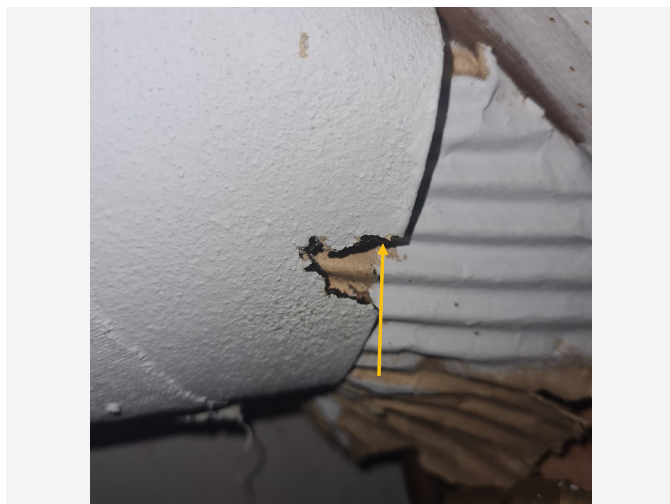
Geen asbest

#	Type	Referentie	Resultaat
10.1	Puntmonster	5. Roofing rond buizen kelder	Geen asbest

Beschrijving	Roofing rond buizen kelder
Omgeving	Binnen
Primaire drager	HVAC infrastructuur en uitrusting
Bindmiddel van materiaal	Bitumen (roofing, teer, asfalt)
Gebondenheid op basis van bindmiddel	Hecht
Hoeveelheid (lengte - omtrek - dikte - aantal)	<ul style="list-style-type: none">• 15,00 m - 11,00 cm - 1,00 cm - 1 stuk
Totaal volume	0,017 m ³
Identificatiemethode	Een monstername door de asbestdeskundige met laboanalyse door een asbestlabo.
Destructieve handeling voor identificatie	Nee
Opmerking	Onder de gipsisolatie zit nog roofing onder, deze is wit geschilderd.

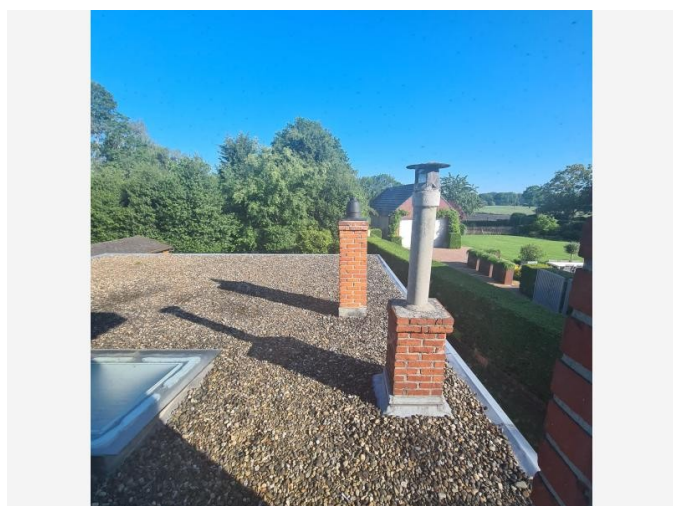
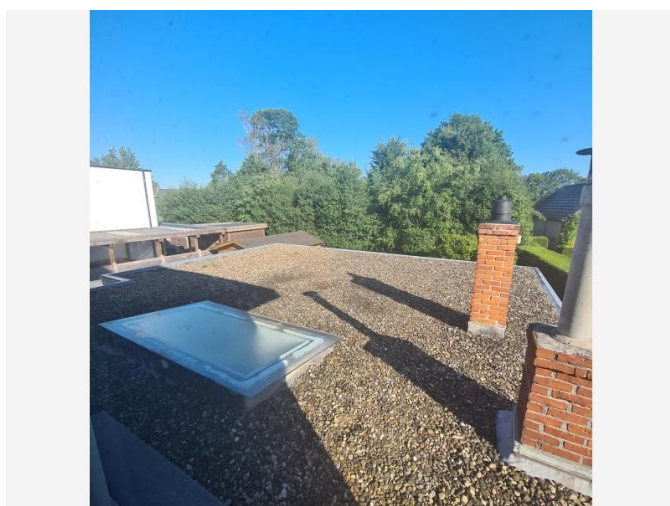
Beschrijving	Notitie	Terug te vinden op plannen
Fiche 15: Onderdak (niet-asbestverdacht)	Het onderdak is vernieuwd in 2023.	Plan 1.5: Dakplan - zolder
Fiche 16: Plat dak	Het plat dak is volledig bedekt met grind. Bij werken nakijken of hier nog oude roofinglagen onder liggen.	Plan 1.5: Dakplan - zolder
