Asbestinventarisatetest

Lokerenstraat 112/7, 2300 Turnhout

Attestnummer : 20260501-000016.000

Asbestveilig (maar niet asbestvrij)

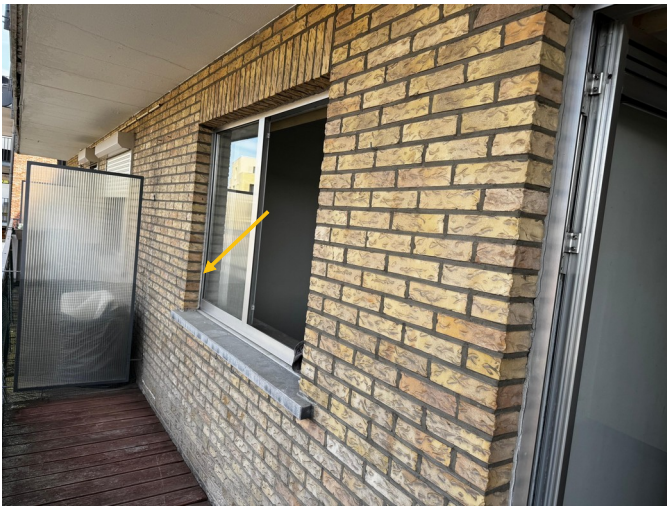
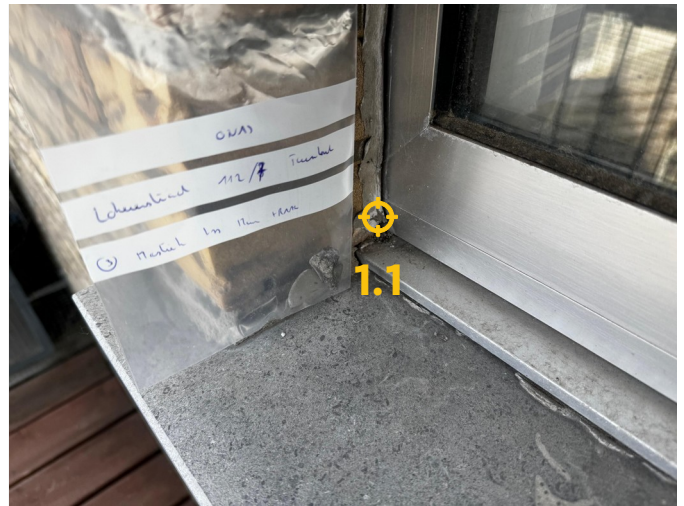
Het asbestmateriaal valt onder de mijlpaal van 2040.

Eindbeoordeling materiaalrisico	Laag materiaalrisico en/of verlaagde kans op vezelvrijgave
---------------------------------	--

#	Type	Referentie	Resultaat
1.1	Puntmonster	3	Chrysotiel

Beschrijving	Mastiek tussen muur en raam
Omgeving	Buiten
Primaire drager	Wandopening verticaal (raam, deur, ...)
Asbestmateriaal	In-situ afwerkingslagen - Pasta, stopverf, voegsel, stopsel, vulsel, mastiek, katten, ...
Bindmiddel van asbestmateriaal	Kitten, mastiek, pasta
Gebondenheid op basis van bindmiddel	Hecht
Hoeveelheid (lengte - aantal)	<ul style="list-style-type: none">• 1,00 m - 4 stuks
Totale lengte	4,00 m
Eenvoudig bereikbaar	Ja
Bevestigingswijze	<ul style="list-style-type: none">• Verlijmd, ingegoten, versmeerd
Identificatiemethode	Een monstername door de asbestdeskundige met laboanalyse door een asbestlabo.
Destructieve handeling voor identificatie	Nee
Opmerking	De hoeveelheid is een zo nauwkeurig mogelijke opmeting. Hieraan kunnen evenwel geen rechten worden ontleend.

- Zorg voor een veilig beheer. Vermijd het beschadigen van het asbestmateriaal. Controleer de toestand jaarlijks op wijzigingen.

- Eenvoudige handelingen: mag via doe-het-zelf of door werknemer(s) met opleidingsattest eenvoudige handelingen
De kit is lastig om volledig te verwijderen. Laat dit daarom uitvoeren door een aannemer met een opleidingsattest eenvoudige handelingen. Dit wil zeggen dat ze weten hoe ze dit materiaal veilig kunnen verwijderen en afvoeren.

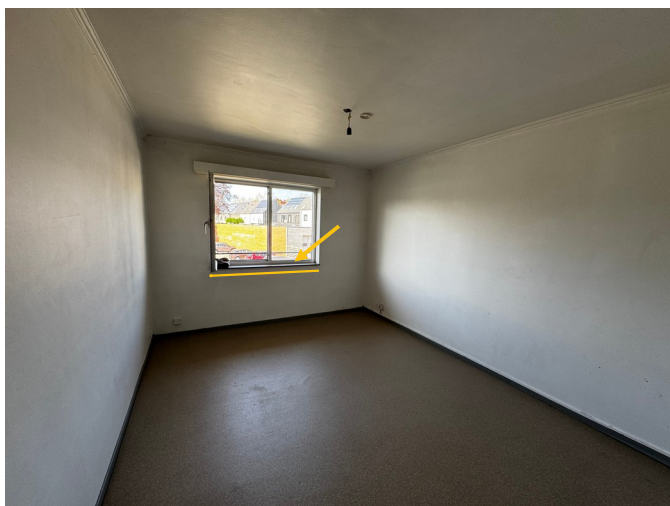
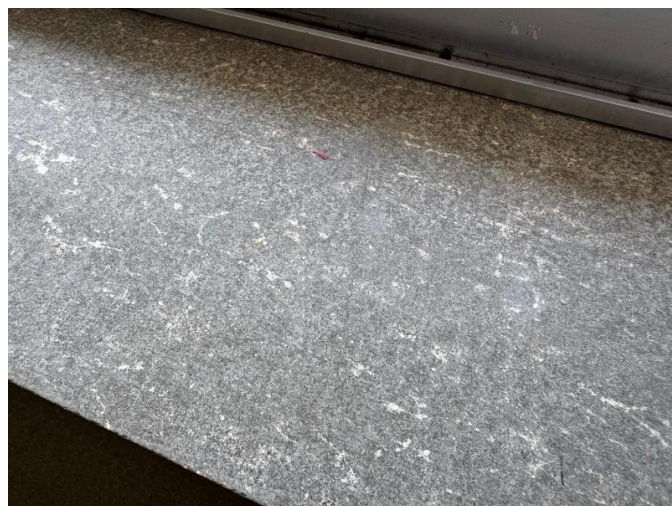
Het asbestmateriaal valt onder de mijlpaal van 2040.

Eindbeoordeling materiaalrisico	Laag materiaalrisico en/of verlaagde kans op vezelvrijgave
---------------------------------	--

Beschrijving	Vensterbank type massal
Omgeving	Binnen
Primaire drager	Wandopening verticaal (raam, deur, ...)
Asbestmateriaal	Plaat, paneel, tablet - Type Massal
Bindmiddel van asbestmateriaal	Cement
Gebondenheid op basis van bindmiddel	Hecht
Hoeveelheid (oppervlakte - dikte - aantal)	<ul style="list-style-type: none">• 0,27 m² - 2,00 cm - 1 stuk• 0,59 m² - 2,00 cm - 1 stuk• 0,20 m² - 2,00 cm - 1 stuk
Totaal volume	0,021 m ³
Eenvoudig bereikbaar	Ja
Bevestigingswijze	<ul style="list-style-type: none">• Verlijmd, ingegoten, versmeerd
Identificatiemethode	De asbestdeskundige beoordeelt het materiaal als asbesthoudend, en dit zonder monstername.
Destructieve handeling voor identificatie	Nee
Opmerking	De hoeveelheid is een zo nauwkeurig mogelijke opmeting. Hieraan kunnen evenwel geen rechten worden ontleend.

- Zorg voor een veilig beheer. Vermijd het beschadigen van het asbestmateriaal. Controleer de toestand jaarlijks op wijzigingen.

- Eenvoudige handelingen: mag via doe-het-zelf of door werknemer(s) met opleidingsattest eenvoudige handelingen
Als dit materiaal verwijderd kan worden zonder het te breken, te beschadigen... , dan mag met dit met eenvoudige handelingen.

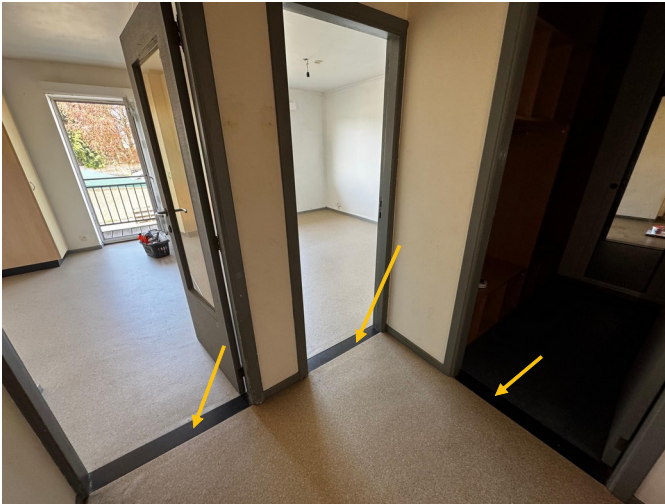
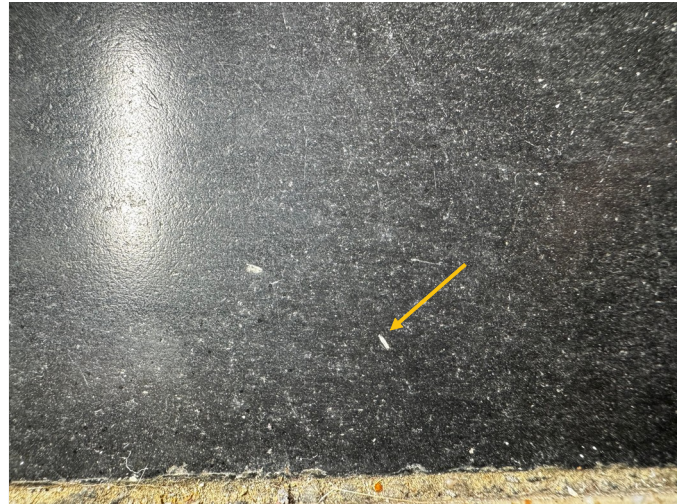
Het asbestmateriaal valt onder de mijlpaal van 2040.

Laag materiaalrisico en/of verlaagde kans op vezelvrijgave

Beschrijving	Deurdorpels type massal
Omgeving	Binnen
Primaire drager	Wandopening verticaal (raam, deur, ...)
Asbestmateriaal	Plaat, paneel, tablet - Type Massal
Bindmiddel van asbestmateriaal	Cement
Gebondenheid op basis van bindmiddel	Hecht
Hoeveelheid (oppervlakte - dikte - aantal)	• 0,17 m ² - 2,00 cm - 7 stuks
Totaal volume	0,024 m ³
Eenvoudig bereikbaar	Ja
Bevestigingswijze	• Verlijmd, ingegoten, versmeerd
Identificatiemethode	De asbestdeskundige beoordeelt het materiaal als asbesthoudend, en dit zonder monstername.
Destructieve handeling voor identificatie	Nee

- Zorg voor een veilig beheer. Vermijd het beschadigen van het asbestmateriaal. Controleer de toestand jaarlijks op wijzigingen.
- Voer bijkomende staalname(s) uit.

- Eenvoudige handelingen: mag via doe-het-zelf of door werknemer(s) met opleidingsattest eenvoudige handelingen
Als dit materiaal verwijderd kan worden zonder het te breken, te beschadigen... , dan mag met dit met eenvoudige handelingen.
Vermijd stofvorming en stofverspreiding op elk moment van de werken. Bevochtig of fixeer het materiaal.
Het gebruik van sneldraaiende werktuigen (boormachine, slijpschijf, hogedrukreiniger...) is verboden.
Zorg voor gepaste persoonlijke beschermingsmiddelen: minimaal FFP3-mondmasker (EN 149), wegwerpoverall met kap (minimaal Cat III, type 5/6), wegwerphandschoenen en overschoenen of afspoelbaar schoeisel

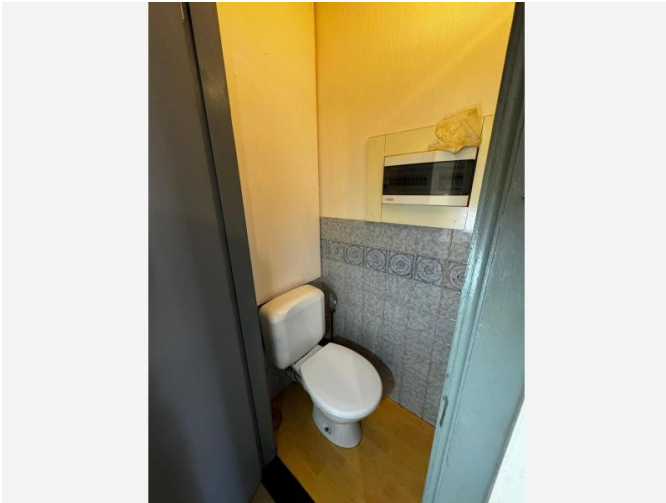
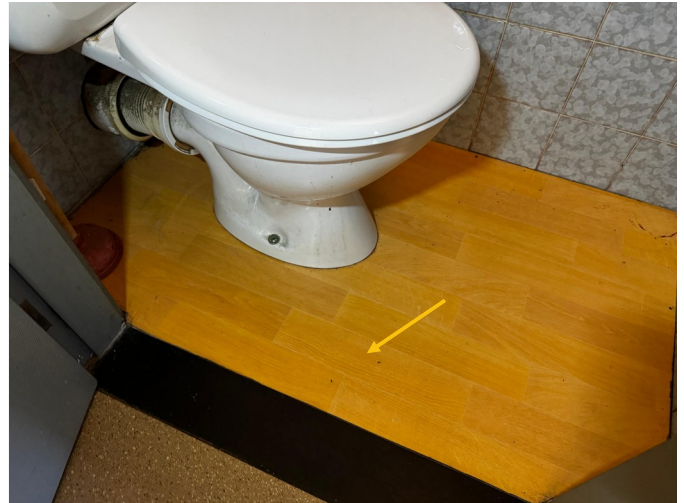
Laminaat is niet-asbestverdacht. Deskundige kan in dit standaard onderzoek geen uitspraak doen over eventueel onderliggende lagen. Laat deze onderzoeken bij sloop of renovatie om de aanwezigheid van asbest uit te sluiten.

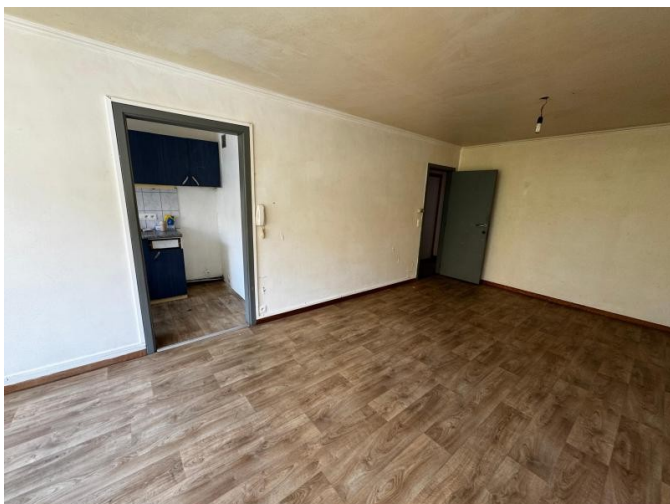
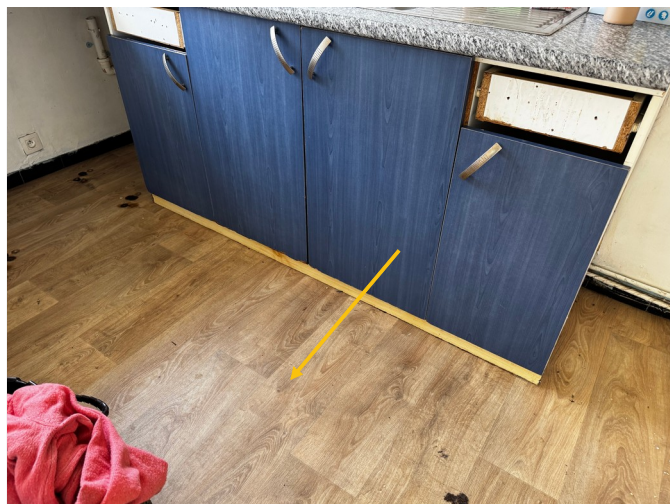
Soepel vinyl is niet-asbestverdacht. Deskundige kan in dit standaard onderzoek geen uitspraak doen over eventueel onderliggende lagen. Laat deze onderzoeken bij sloop of renovatie om de aanwezigheid van asbest uit te sluiten.

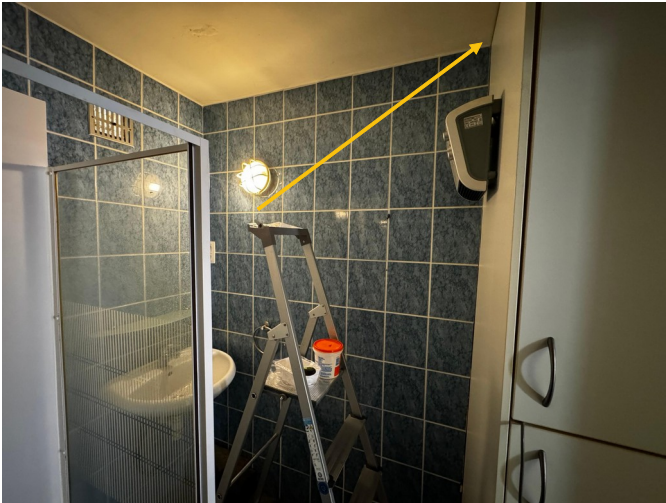
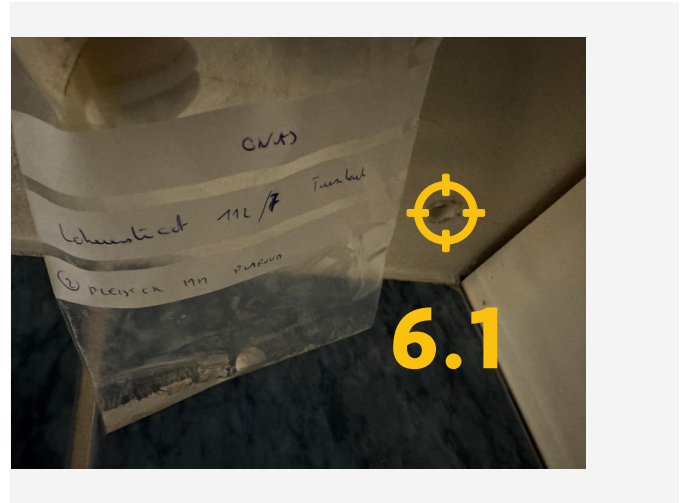
Fiche 6: Pleister plafonds

Geen asbest

#	Type	Referentie	Resultaat
6.1	Mengmonster	2	Geen asbest

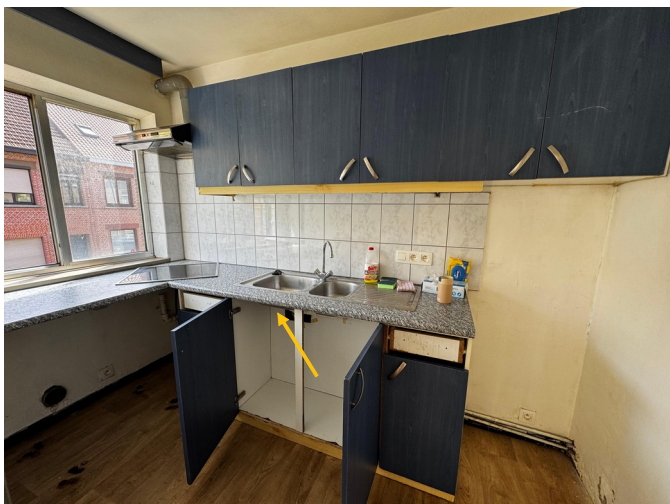
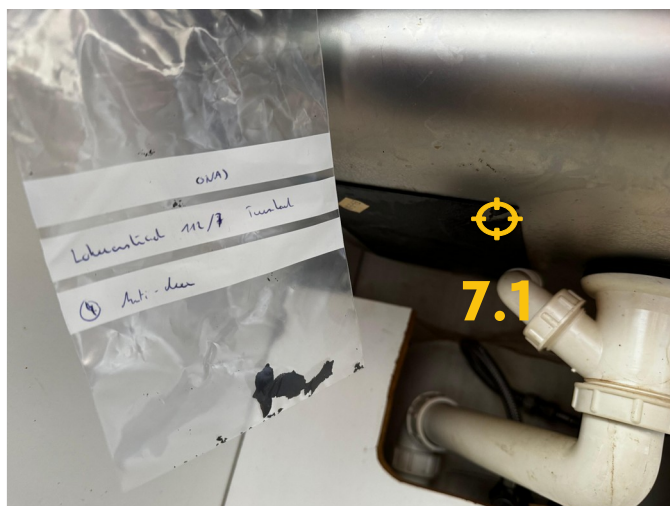
Fiche 7: Anti-dreunplaat onder spoelbak

Geen asbest

#	Type	Referentie	Resultaat
7.1	Puntmonster	4	Geen asbest

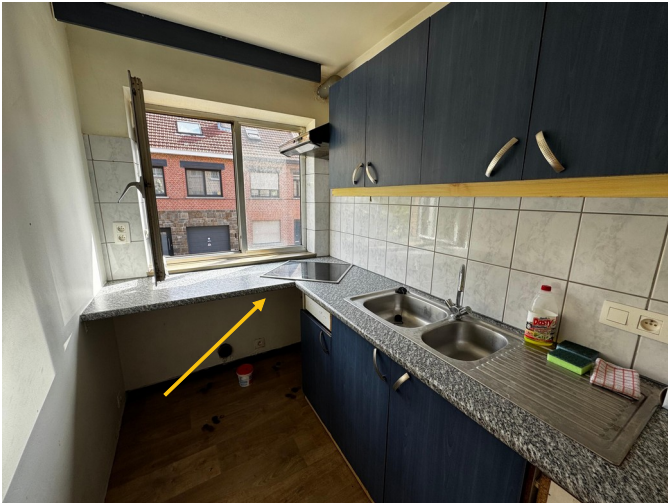
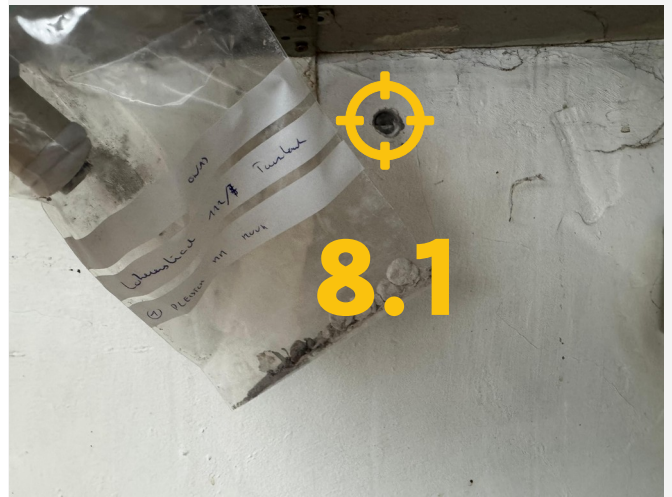
Fiche 8: Pleister wanden

Geen asbest

#	Type	Referentie	Resultaat
8.1	Mengmonster	1	Geen asbest
