# Asbestinventarisatetest

Akkerstraat 20, 9140 Temse

Attestnummer : 20251006-000490.001

Uitgegeven op : 14.10.2025

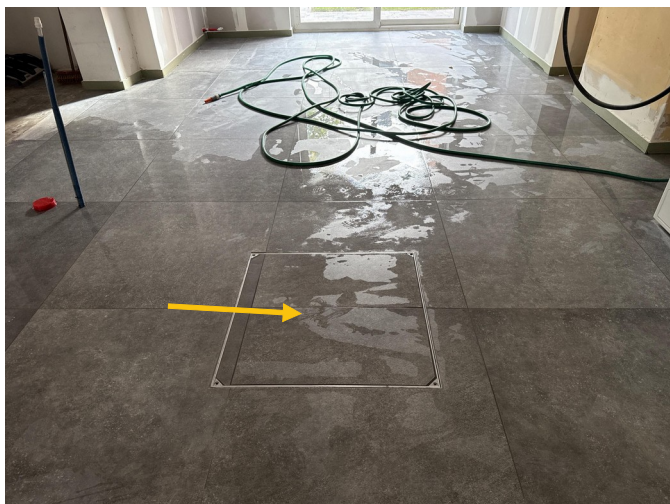
*Situeringsfoto*

### Tijdelijke beperking

**Reden:** Geen volledig gereedschap

**Uitleg van de asbestdeskundige:** Klant had niet alle gereedschap om het deksel te openen.

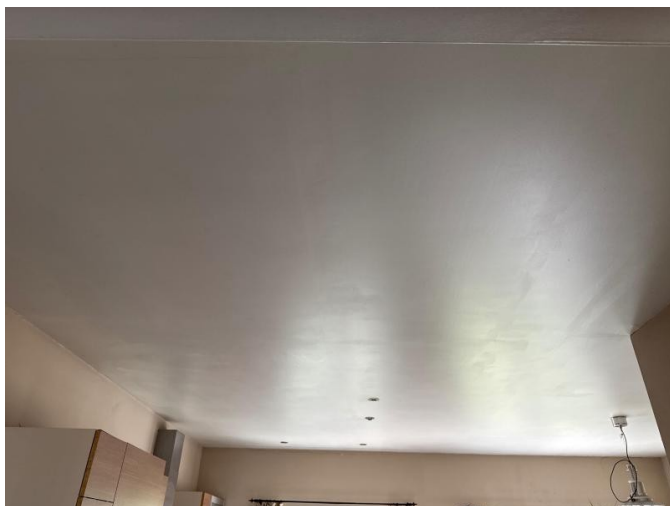
Vrije foto

Het materiaal achter het vals plafond kon op het moment van de inspectie niet nader worden onderzocht. De toepassing kan enkel a.d.h.v. een negatief labocertificaat als asbestvrij beschouwd worden. Verder onderzoek verrichten naar de samenstelling van de toepassing tot op de drager. Dit bij renovatie en/of sloop.

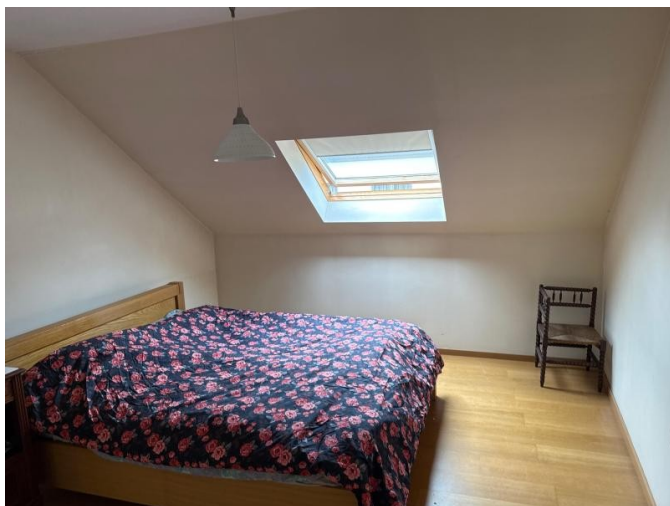
Vrije foto

Het materiaal achter de valse wand kon op het moment van de inspectie niet nader worden onderzocht. De toepassing kan enkel a.d.h.v. een negatief labocertificaat als asbestvrij beschouwd worden. Verder onderzoek verrichten naar de samenstelling van de toepassing tot op de drager. Dit bij renovatie en/of sloop.

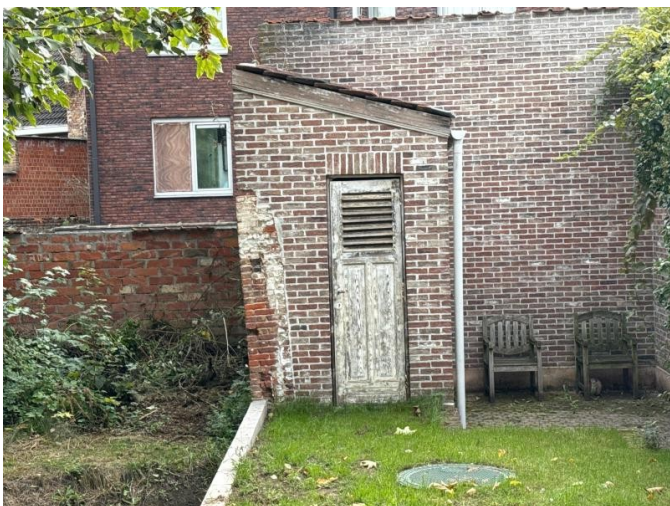
Vrije foto

Er werden geen asbestverdachte toepassingen vastgesteld in deze ruimte.

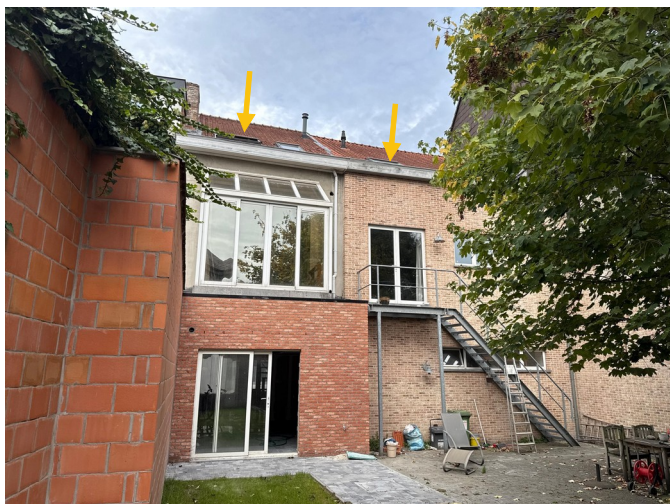
Vrije foto

Het materiaal is niet asbesthoudend, bewijsdocument is bijgevoegd in bijlage.

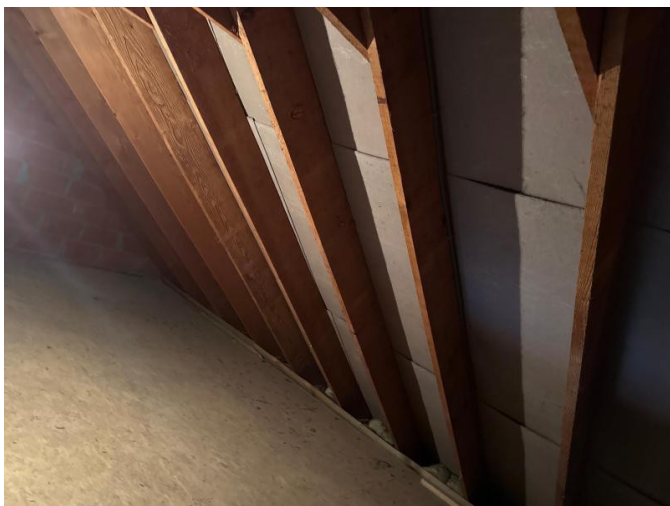
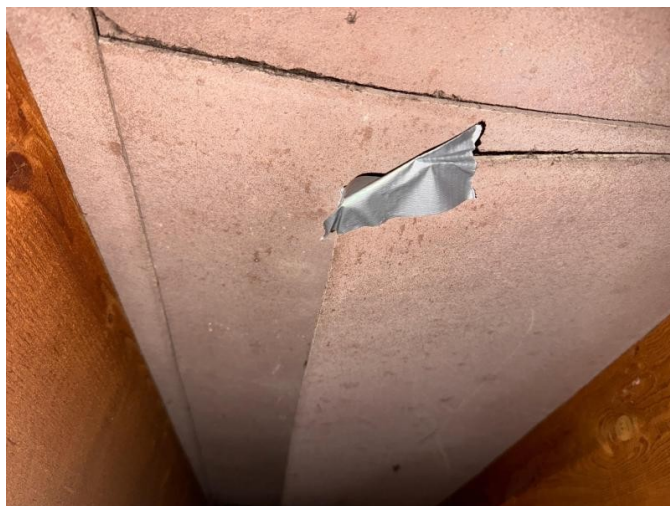
## Fiche 6: Onderdak

Geen asbest

| # | Type | Referentie | Resultaat |
|---|---|---|---|
| 6.1 | Puntmonster | MM02 | Geen asbest |

| Opmerking | Onder voorbehoud van staalanalyse. |
