Asbestinventarisatetest

Moerkerkse Steenweg 162/201, 8310 Brugge

Attestnummer : 20251217-000216.001

Uitgegeven op : 17.12.2025

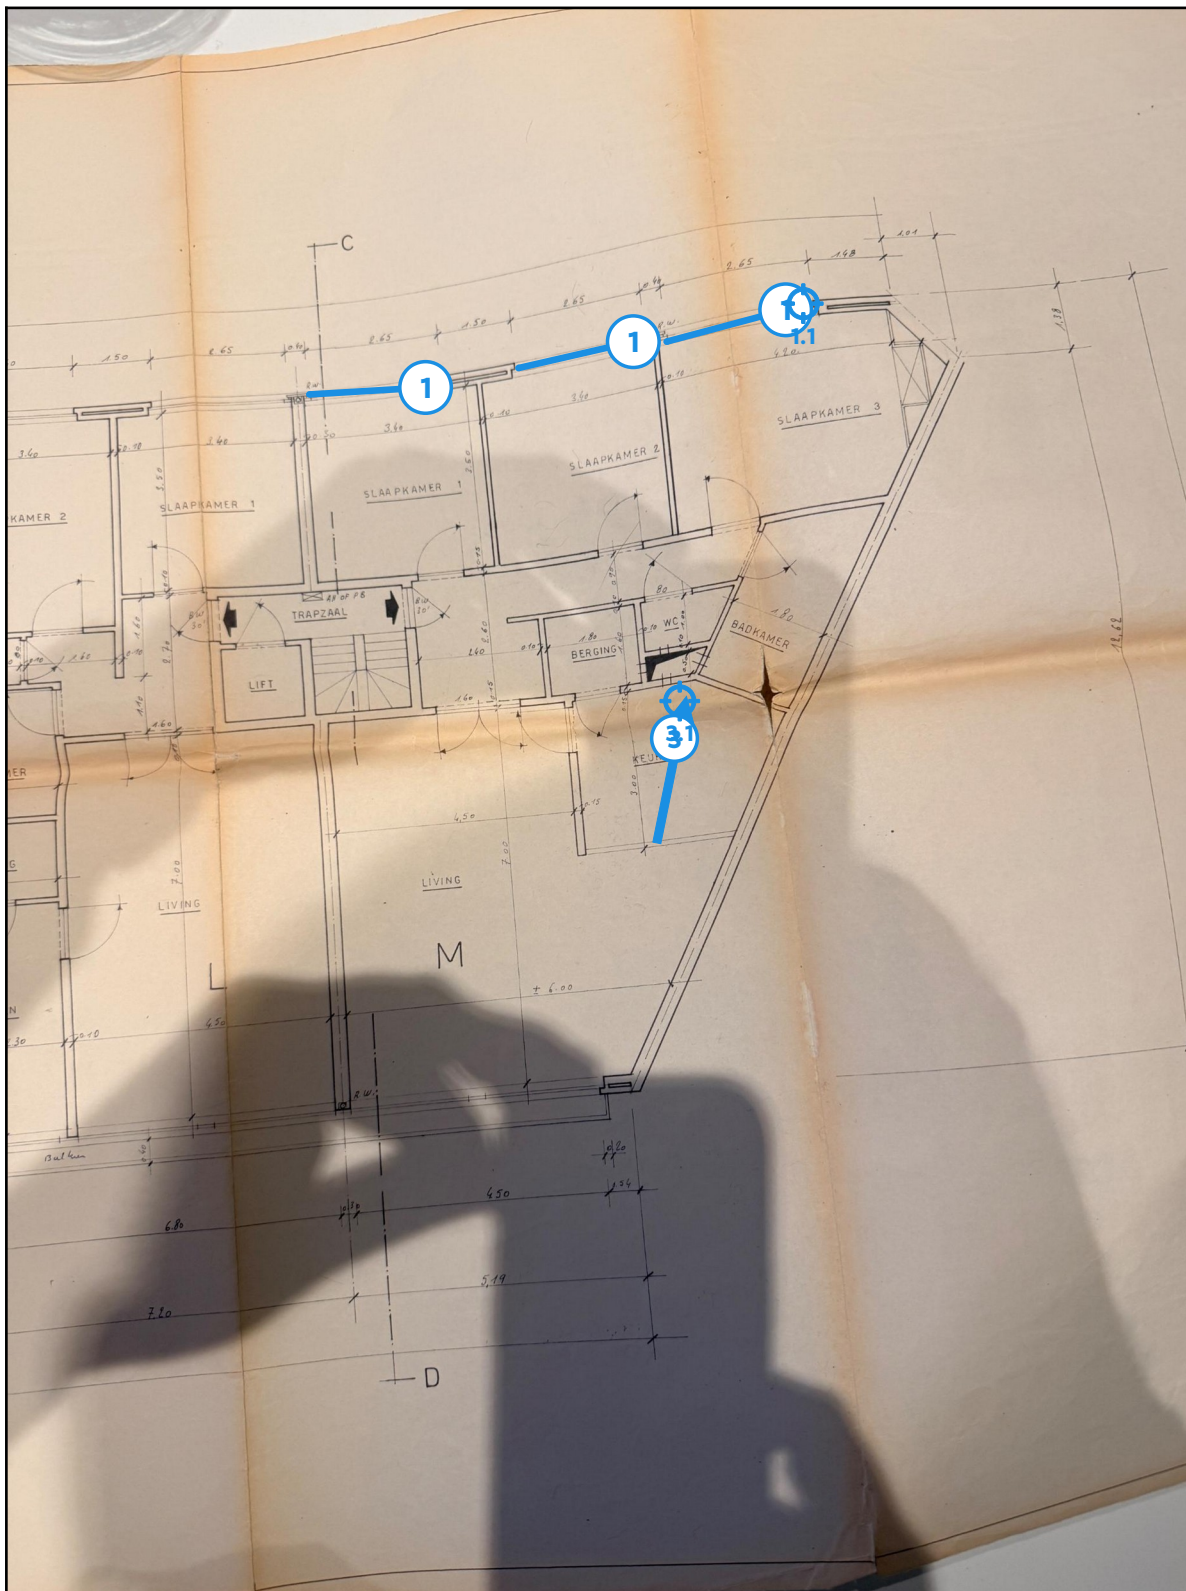
Plan 1.1: Appartement 0201

1. Mastiek Ramen	Geen asbest	-
1.1 Code: MM3	Puntmonster	-
3. antidreun	Geen asbest	-
3.1 Code: MM4	Puntmonster	-

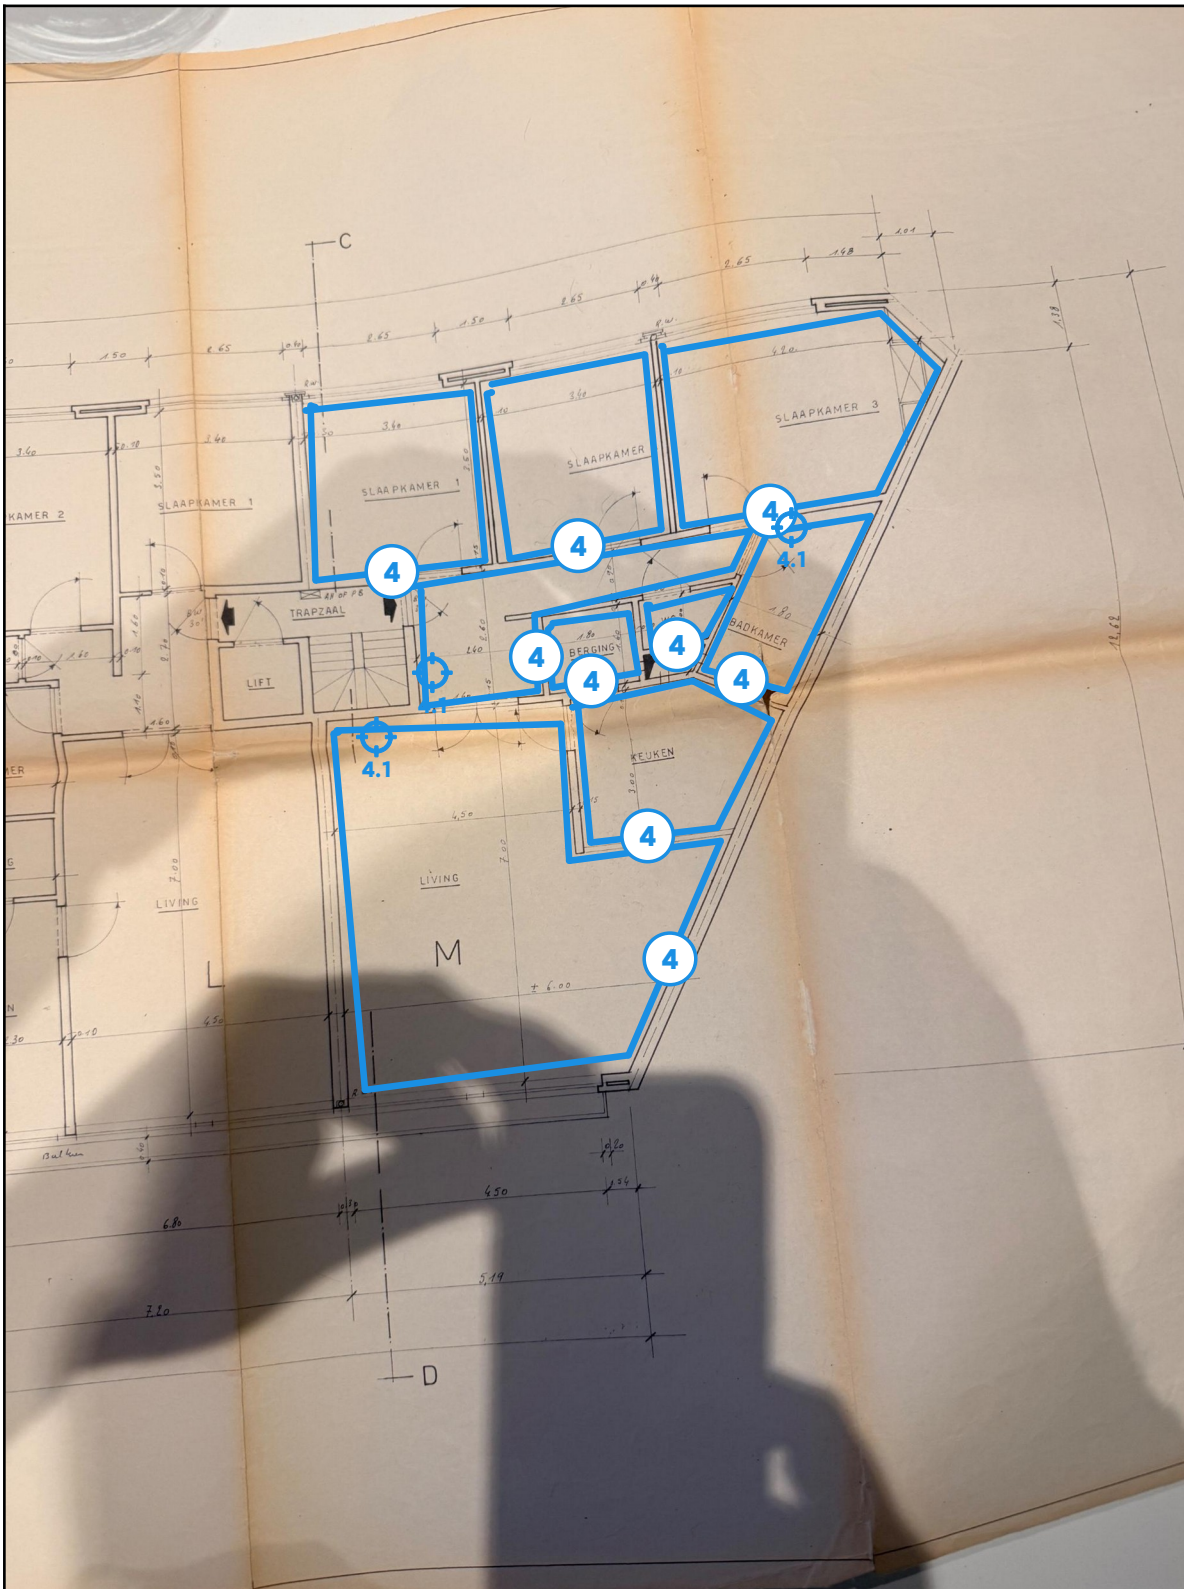
Plan 1.2: Appartement 0201 kopie

4. Pleisterwerk muren	Geen asbest	-
4.1 Code: MM1	Mengmonster	-

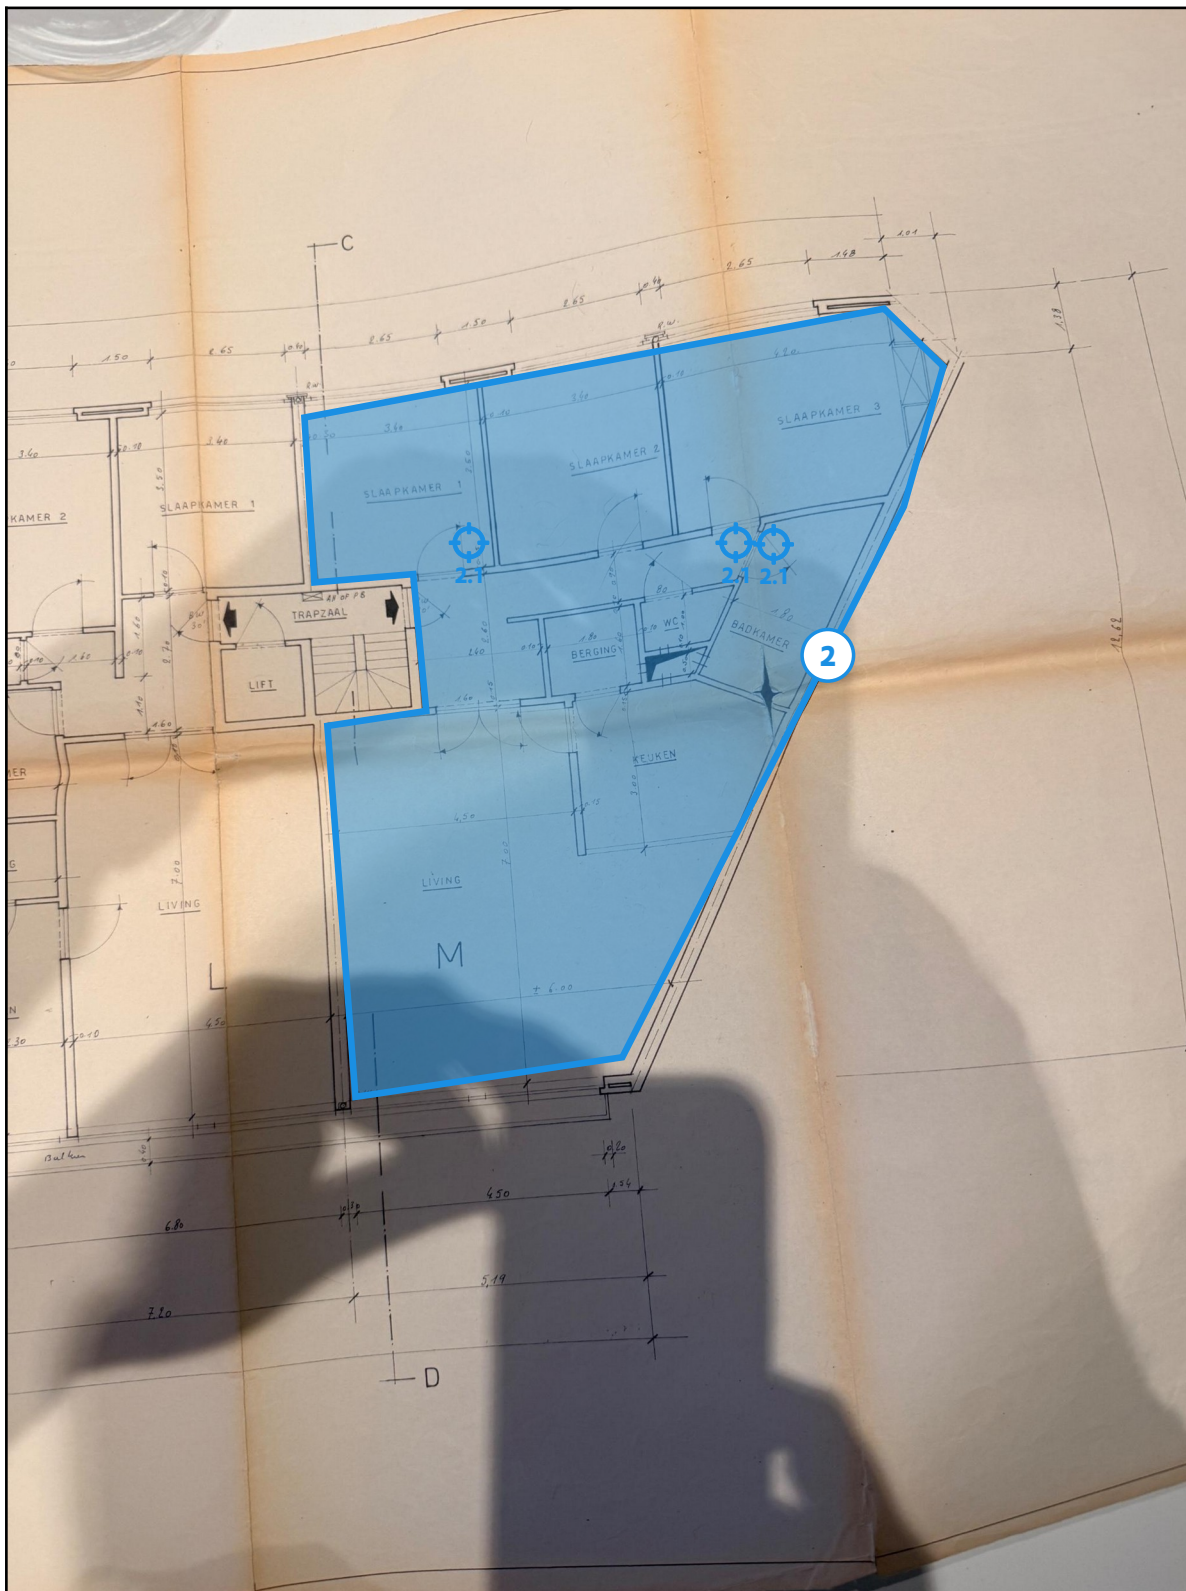
Plan 1.3: Appartement 0201 pleisterwerk

2. Pleisterwerk Plafond	Geen asbest	-
2.1 Code: MM2	Mengmonster	-

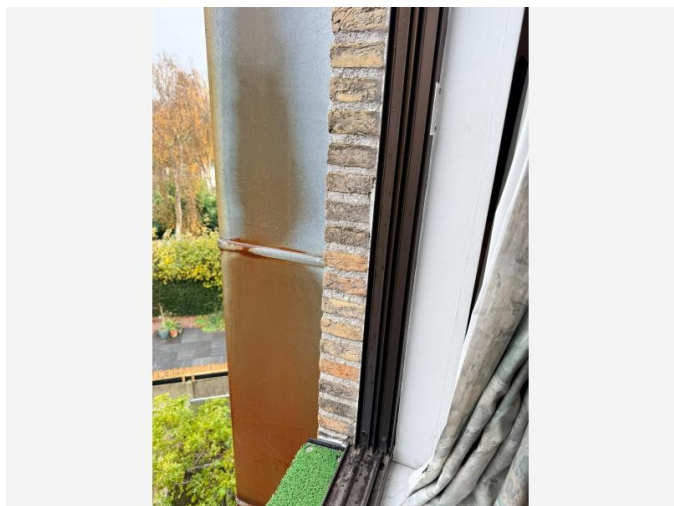
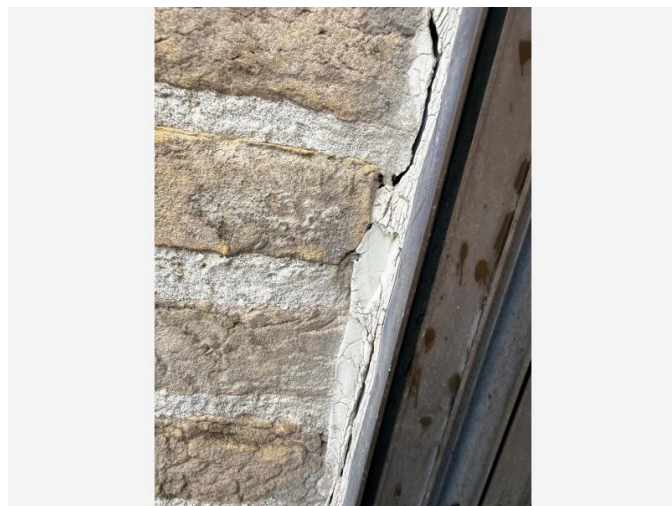
Geen asbest

Beschrijving	Mastiek Ramen
Omgeving	Buiten
Primaire drager	Wandopening verticaal (raam, deur, ...)
Bindmiddel van materiaal	Kitten, mastiek, pasta
Gebondenheid op basis van bindmiddel	Hecht
Hoeveelheid (gewicht - aantal)	<ul style="list-style-type: none">• 25,00 kg - 1 stuk
Totaal gewicht	25,00 kg
Identificatiemethode	Een monstername door de asbestdeskundige met laboanalyse door een asbestlabo.
Destructieve handeling voor identificatie	Nee
Opmerking	met uitzondering van het raam vooraan, hier is het afdichtingsmateriaal elastisch, dit type is niet asbestverdacht

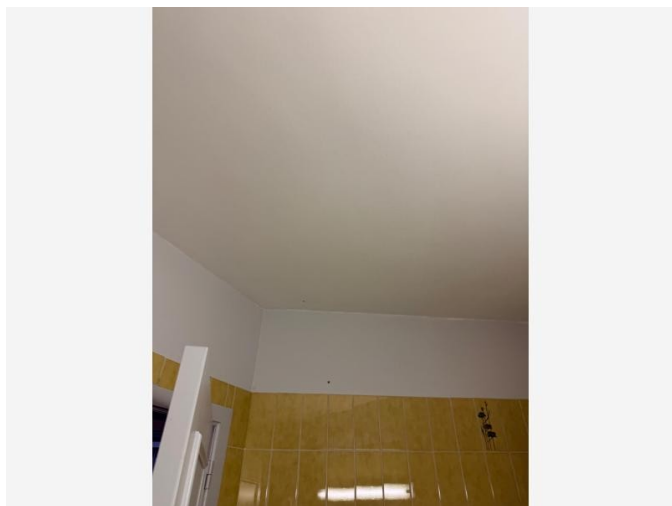
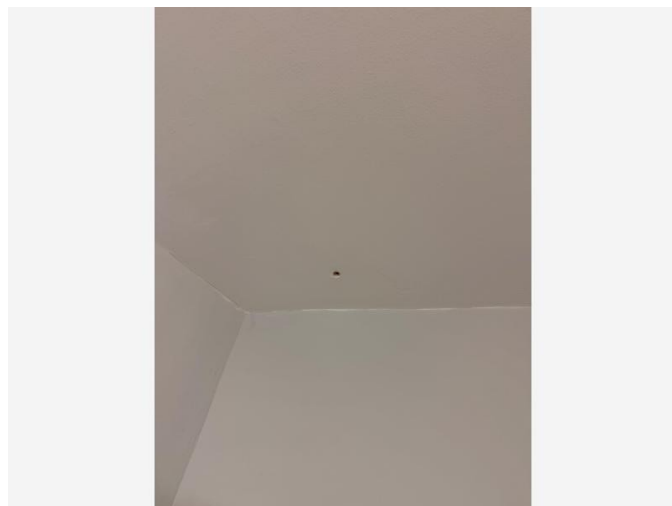
Fiche 2: Pleisterwerk Plafond

Geen asbest

Beschrijving	Pleisterwerk Plafond
Omgeving	Binnen
Primaire drager	Plafond
Bindmiddel van materiaal	Gips - kalk
Gebondenheid op basis van bindmiddel	Niet-hechtgebonden
Hoeveelheid (oppervlakte - dikte - aantal)	• 108,00 m ² - 1,00 cm - 1 stuk
Totaal volume	1,08 m ³
Identificatiemethode	Een monstername door de asbestdeskundige met laboanalyse door een asbestlabo.
Destructieve handeling voor identificatie	Nee

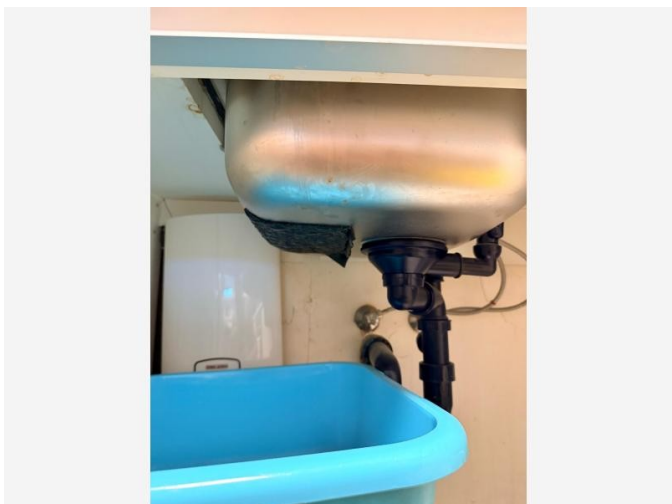
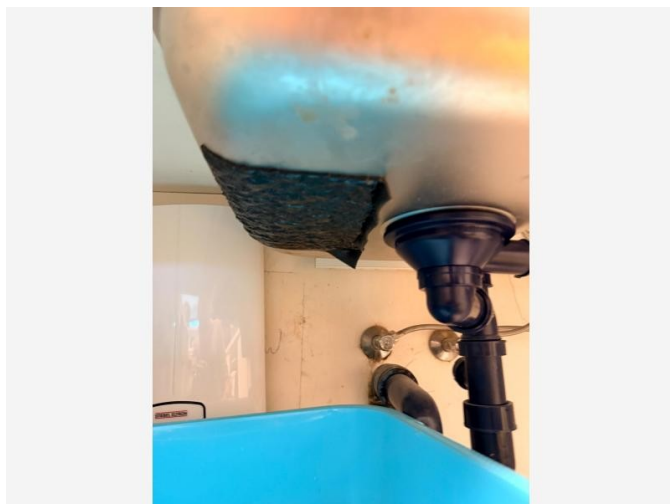
Fiche 3: antidreun

Geen asbest

Beschrijving	antidreun
Omgeving	Binnen
Primaire drager	Inrichting (meubilair, ...)
Bindmiddel van materiaal	Bitumen (roofing, teer, asfalt)
Gebondenheid op basis van bindmiddel	Hecht
Hoeveelheid (gewicht - aantal)	• 1,00 kg - 1 stuk
Totaal gewicht	1,00 kg
Identificatiemethode	Een monstername door de asbestdeskundige met laboanalyse door een asbestlabo.
Destructieve handeling voor identificatie	Nee

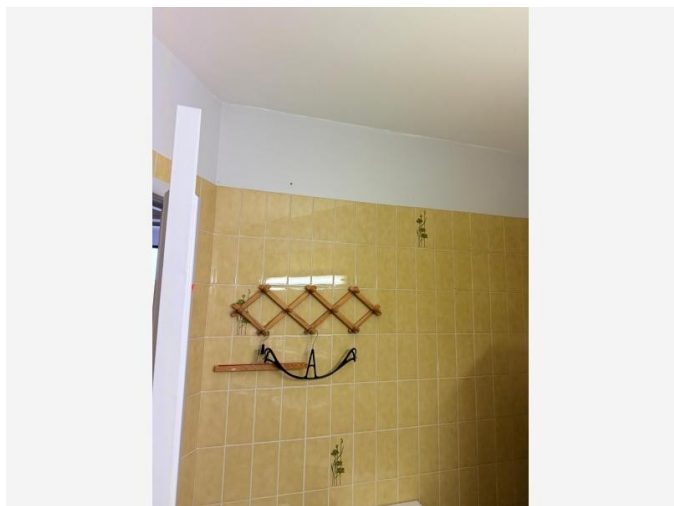
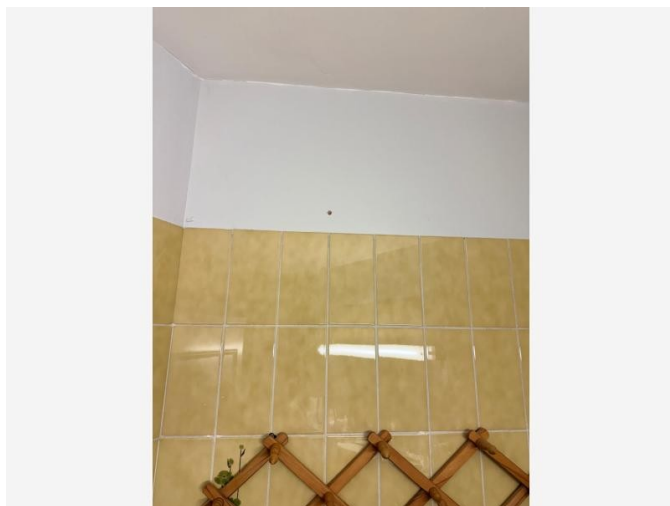
Fiche 4: Pleisterwerk muren

Geen asbest

Beschrijving	Pleisterwerk muren
Omgeving	Binnen
Primaire drager	Binnenwand
Bindmiddel van materiaal	Gips - kalk
Gebondenheid op basis van bindmiddel	Niet-hechtgebonden
Hoeveelheid (oppervlakte - dikte - aantal)	• 208,00 m ² - 1,20 cm - 1 stuk
Totaal volume	2,496 m ³
Identificatiemethode	Een monstername door de asbestdeskundige met laboanalyse door een asbestlabo.
Destructieve handeling voor identificatie	Nee
