# Asbestinventarisatetest

Antwerpsesteenweg 513, 9040 Gent

Attestnummer : 20260506-000359.002

Uitgegeven op : 19.05.2026

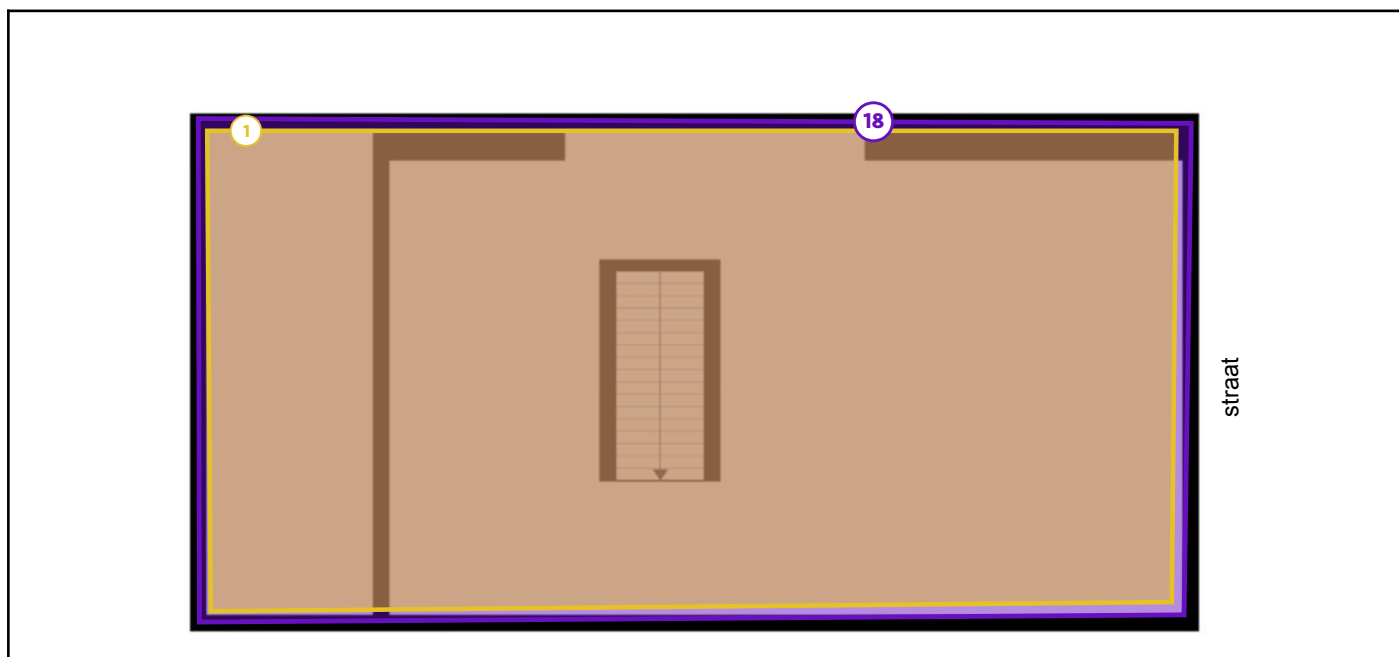
## Plan 1.8: +2 kopie

Beschrijving	Type	Actie
1. Onderdak type Menuiserite	Asbestmateriaal	Zorgvuldig beheren
18. Dakbedekking bestaande uit pannen (niet verdacht)	Overige ruimte of materiaal	-

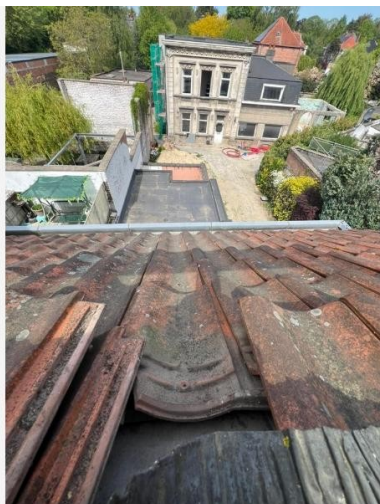
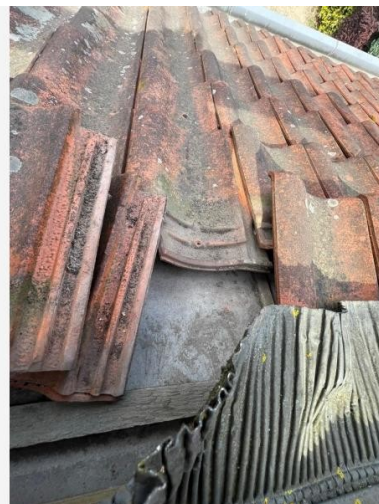
Het asbestmateriaal valt onder de mijlpaal van 2040.

Zorgvuldig beheren

Eindbeoordeling materiaalrisico	Laag materiaalrisico en/of verlaagde kans op vezelvrijgave
---------------------------------	--

Gebondenheid	Categorie 1: hechtgebonden in oorsprong
Asbestsoort (vezeltype)	Crocidoliet aanwezig
Asbestconcentratie	Laag (< 50%)
Afschermingsgraad van het gehele materiaal	Geheel of deels vrij aan de buitenlucht, maar geen contact met binnenlucht
Toestand van het materiaal	Licht beschadigd, licht verweerd. Intacte calciumsilicaatplaat of materiaal met categorie 3-gebondenheid

Beschrijving	Onderdak type Menuiserite
Omgeving	Buiten
Primaire drager	Schuin dak
Asbestmateriaal	Plaat, paneel, tablet - Type Menuiserite
Bindmiddel van asbestmateriaal	Cement
Gebondenheid op basis van bindmiddel	Hecht
Hoeveelheid (oppervlakte - dikte - aantal)	<ul style="list-style-type: none"><li>• 65,00 m<sup>2</sup> - 0,30 cm - 1 stuk</li></ul>
Totaal volume	0,195 m <sup>3</sup>
Eenvoudig bereikbaar	Nee <ul style="list-style-type: none"><li>• Het asbestmateriaal is bedekt (uitgezonderd laag verf, coating, behang, kunststof, textiel) en het wegnemen van het bedekkende materiaal kan niet zonder het bedekkende materiaal te beschadigen.</li></ul>
Bevestigingswijze	<ul style="list-style-type: none"><li>• Geklemd</li><li>• Genageld, geniet</li></ul>
Identificatiemethode	De asbestdeskundige beoordeelt het materiaal als asbestverdacht en dus asbesthoudend, en dit zonder monstername.  Motivatie: De monstername brengt andere schade aan dan schade die inherent is aan de monstername.

- Zorg voor een veilig beheer. Vermijd het beschadigen van het asbestmateriaal. Controleer de toestand jaarlijks op wijzigingen.
- Voer bijkomende staalname(s) uit.

- Eenvoudige handelingen: mag via doe-het-zelf of door werknemer(s) met opleidingsattest eenvoudige handelingen  
Deze toepassing kan door een aannemer die over een opleidingsattest eenvoudige handelingen beschikt of door een particulier (doe-het-zelf), verwijderd worden indien er geen verhoogd risico op vrijgave van asbestvezels (max. concentratie 0,01 vezels/cm<sup>3</sup> - CODEX Art. VI.3-54) ontstaat en de toepassing voorafgaand wordt gefixeerd/bevochtigd; de individuele elementen zonder machinale werktuigen (boormachine, slijpschijf, hogedrukreiniger,...) en zonder breken of gooien een voor een losgemaakt worden; en ten slotte dubbel en luchtdicht verpakt weggevoerd worden naar een erkend afvalpunt (recyclagepark).

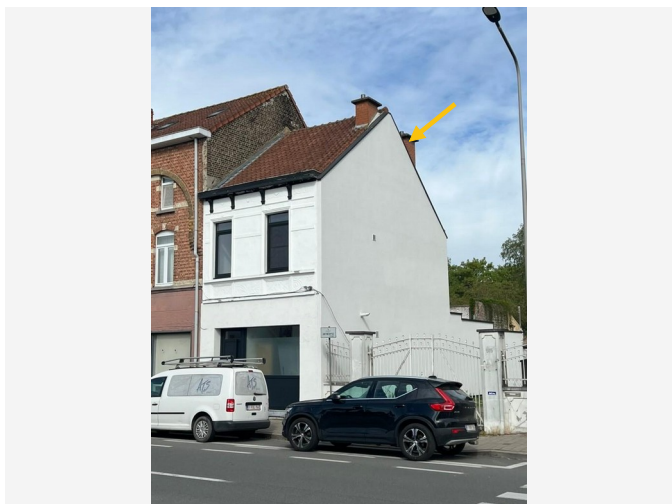
**Reden:** Het te onderzoeken materiaal situeert zich hoger dan 3,50 m te rekenen vanaf een veilige ondergrond

**Uitleg van de asbestdeskundige:** De schouw bevat binnenin mogelijk een asbestcement rookgaskanaal. Laat dit onderzoeken bij eventuele werken.

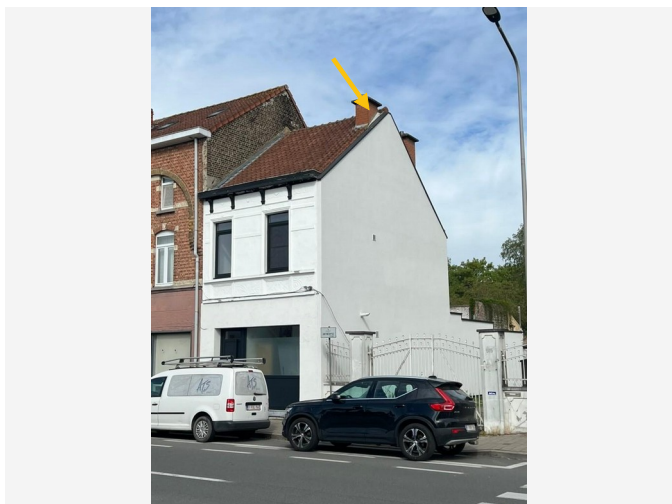
**Reden:** Het te onderzoeken materiaal situeert zich hoger dan 3,50 m te rekenen vanaf een veilige ondergrond

**Uitleg van de asbestdeskundige:** De schouw bevat binnenin mogelijk een asbestcement rookgaskanaal. Laat dit onderzoeken bij eventuele werken.

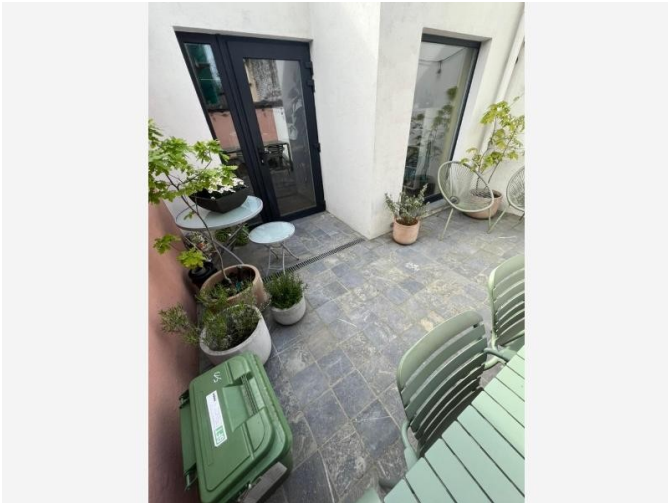
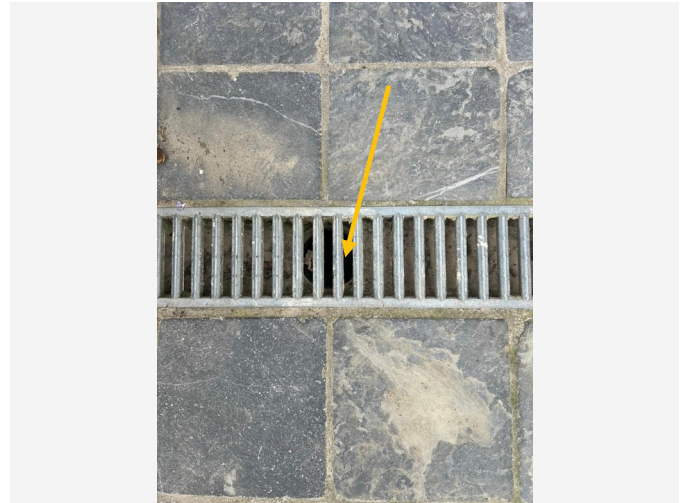
Rioleringsbuizen kunnen ondergronds uit oude asbesthoudende materialen bestaan. De rioleringsbuizen zijn niet inspecteerbaar. Bij werken, laat dit onderzoeken.

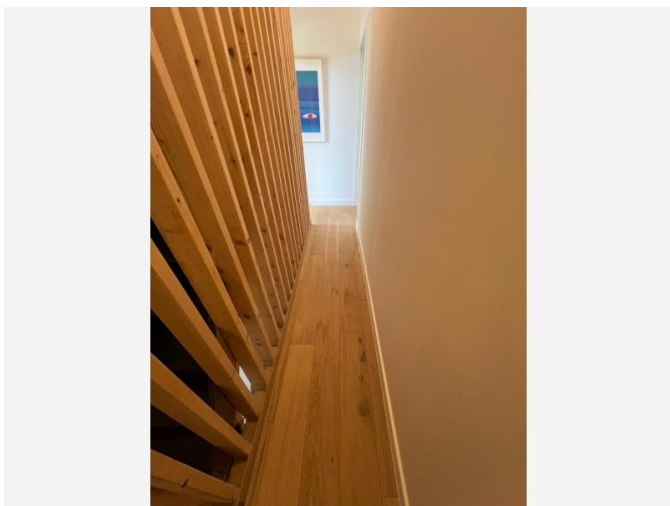
Het laminaat/parket is niet verdacht. Inspectie van eventuele onderliggende lagen is niet mogelijk zonder uitbreiding naar een destructief onderzoek.

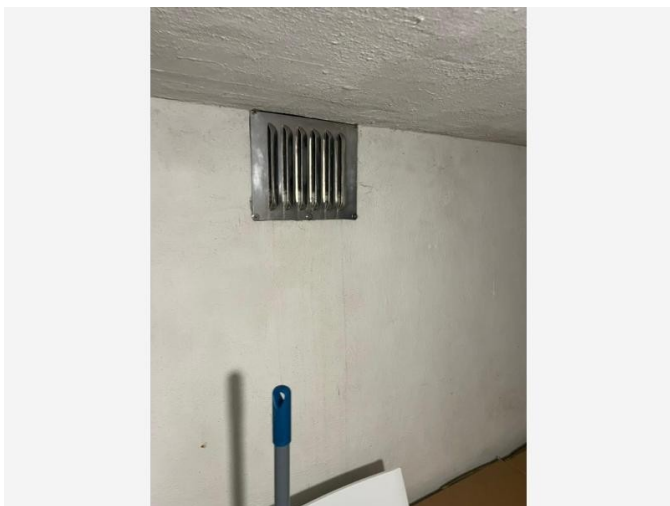
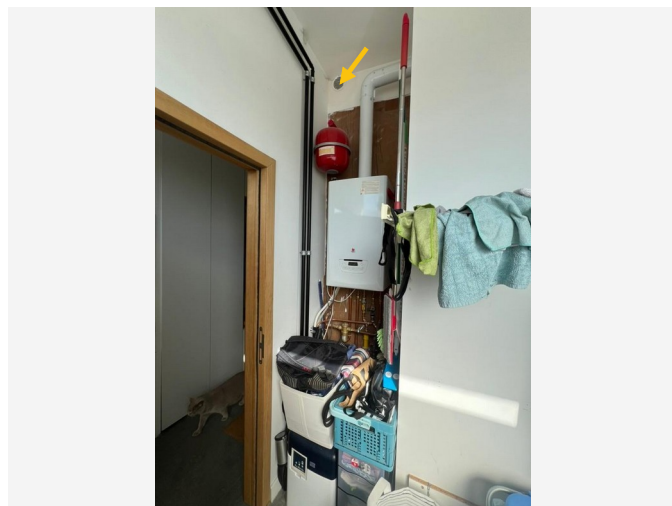
De ventilatiekanalen zijn niet inspecteerbaar en bestaan mogelijk uit asbestverdachte buizen. Bij werken, laat dit onderzoeken.

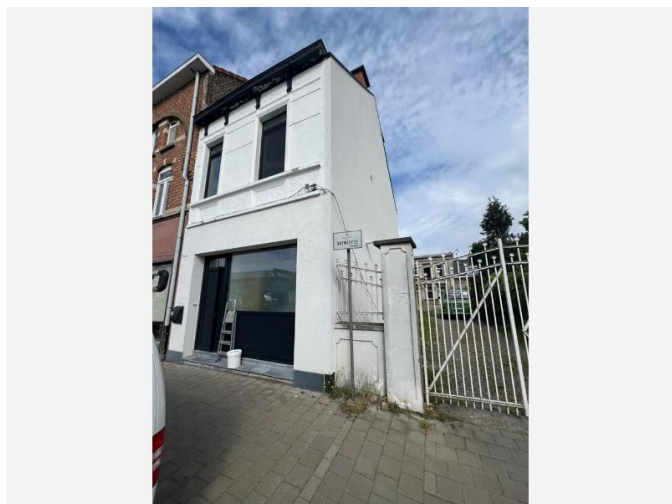
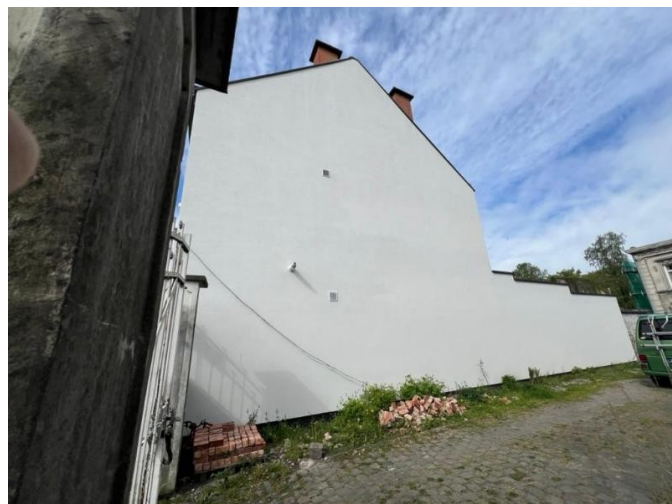
Het asbestverdachte materiaal is niet-waarneembaar en bevindt zich achter een laag isolatiemateriaal en crepi aangebracht na 2022 (zie Google Streetview). Aan de dakrand en de voorgevel kan vastgesteld worden dat het asbestverdachte materiaal zich niet onmiddellijk achter de nieuwe crepilaag bevindt, maar achter een isolatielaag van een aantal cm. De crepi is niet verdacht. Inspectie van eventuele onderliggende lagen is niet mogelijk zonder uitbreiding naar een destructief onderzoek.

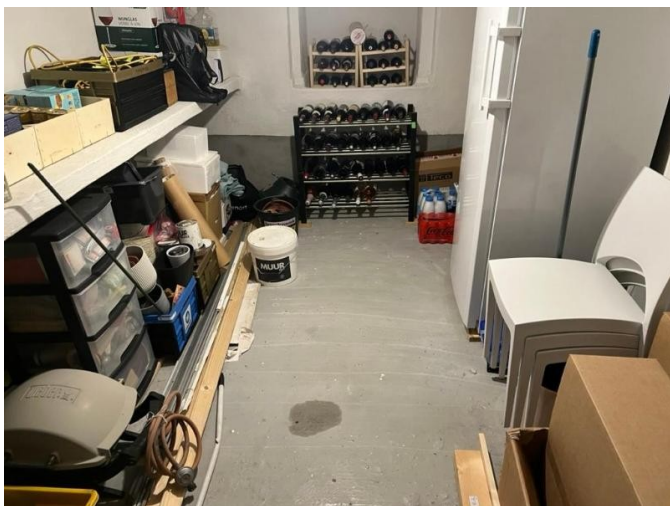
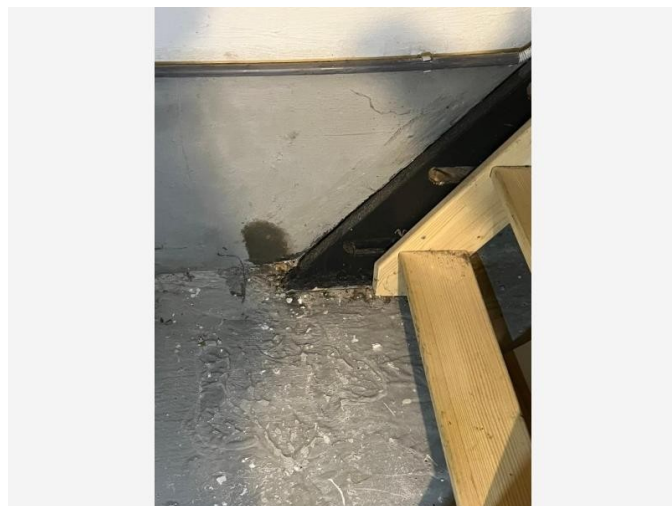
## Fiche 9: Cementen smeerlaag muren binnen kelder

Geen asbest

#	Type	Referentie	Resultaat
9.1	Mengmonster	1 Muren cementering kelder/ 6020283228	Geen asbest

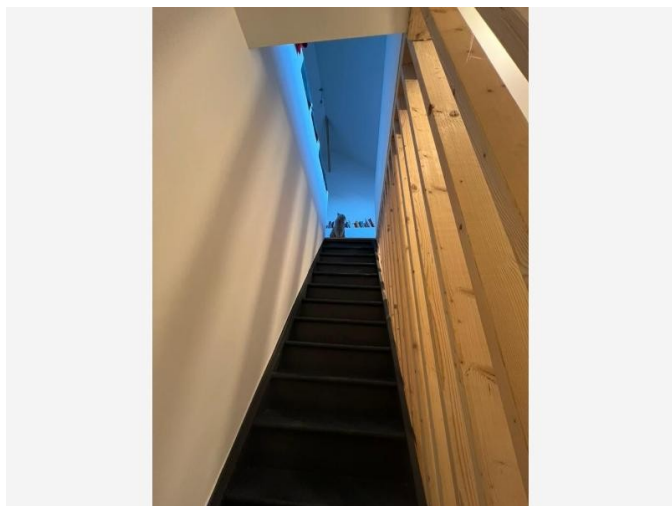
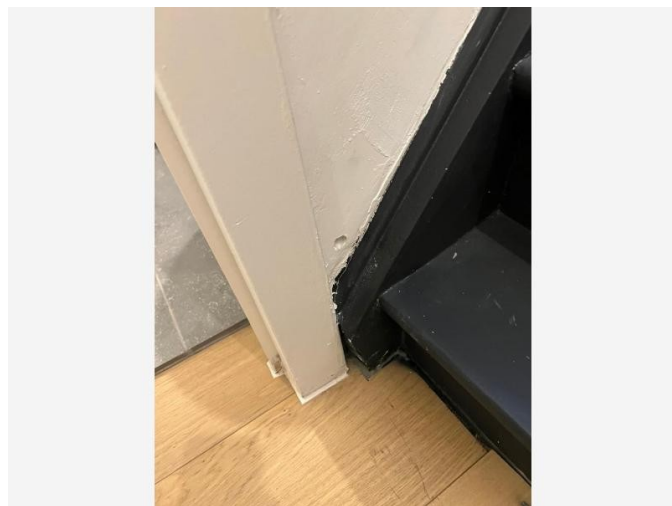
Geen asbest

#	Type	Referentie	Resultaat
10.1	Mengmonster	6 Pleister muren/ 6020283227	Geen asbest

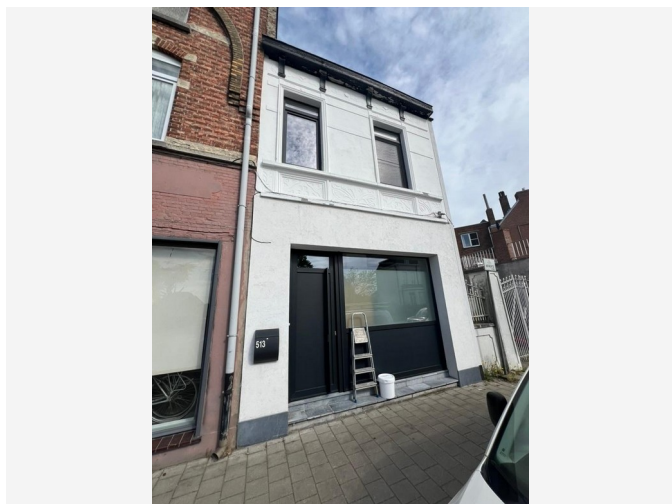
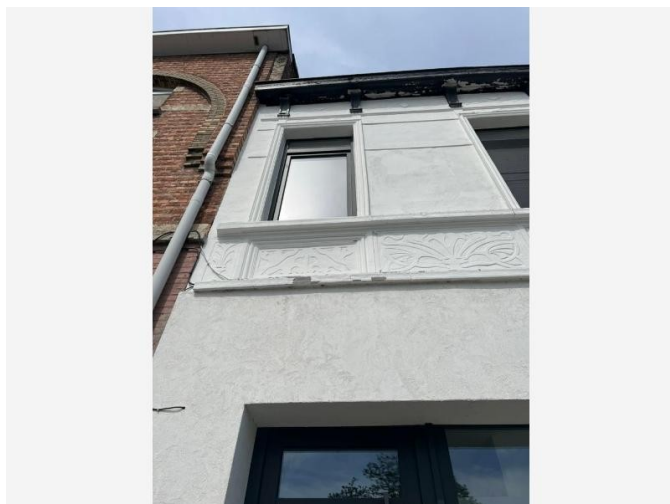
Geen asbest

#	Type	Referentie	Resultaat
11.1	Mengmonster	3 Cementering gevel / 6020283236	Geen asbest

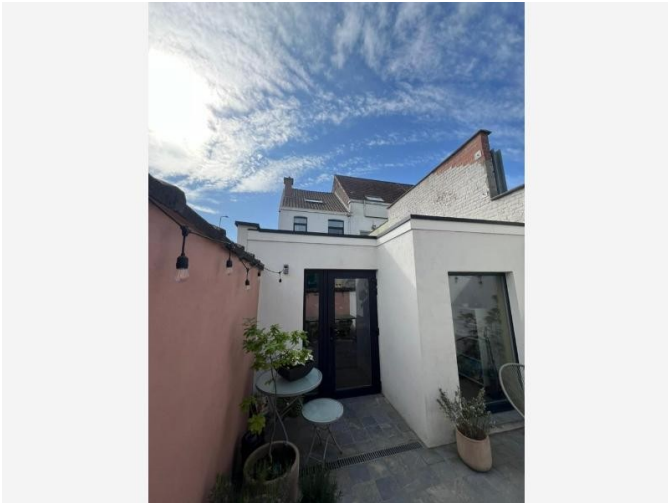
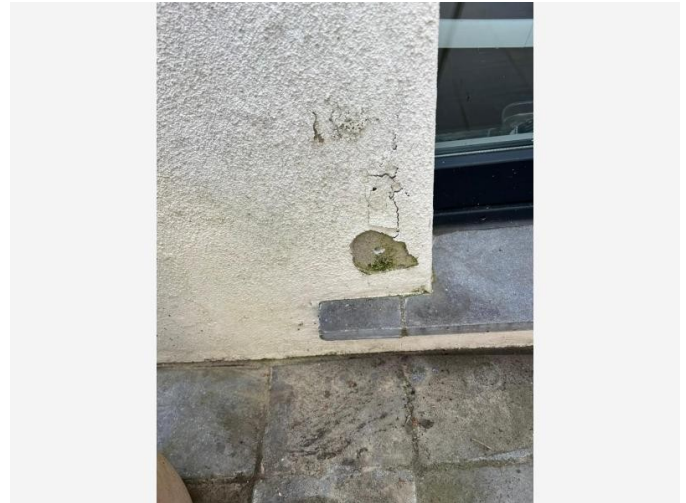
## Fiche 12: Crepi muren tuin

Geen asbest

#	Type	Referentie	Resultaat
12.1	Mengmonster	5 Crepi tuinmuren/ 6020283238	Geen asbest

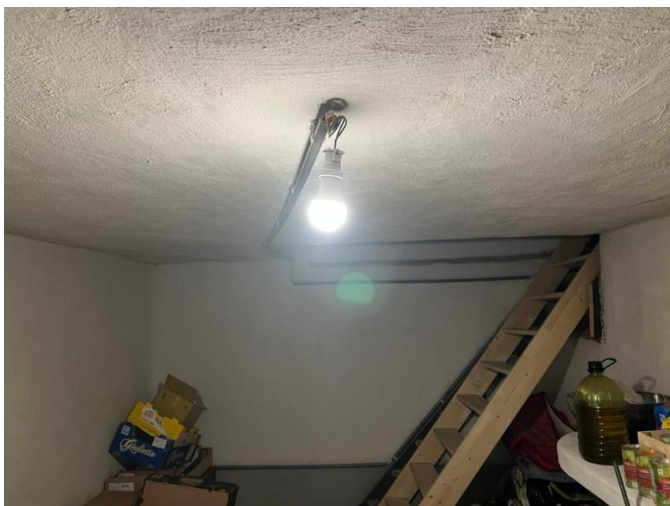
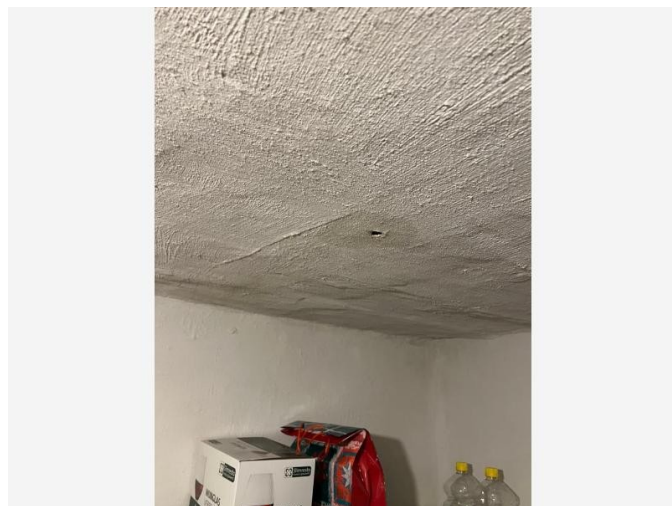
Geen asbest

#	Type	Referentie	Resultaat
13.1	Mengmonster	2 Plafond cementering kelder/ 6020283235	Geen asbest
