Asbestinventarisatetest

Diependaalstraat 24, 1982 Zemst

Attestnummer : 20251028-000533.000

Uitgegeven op : 28.10.2025

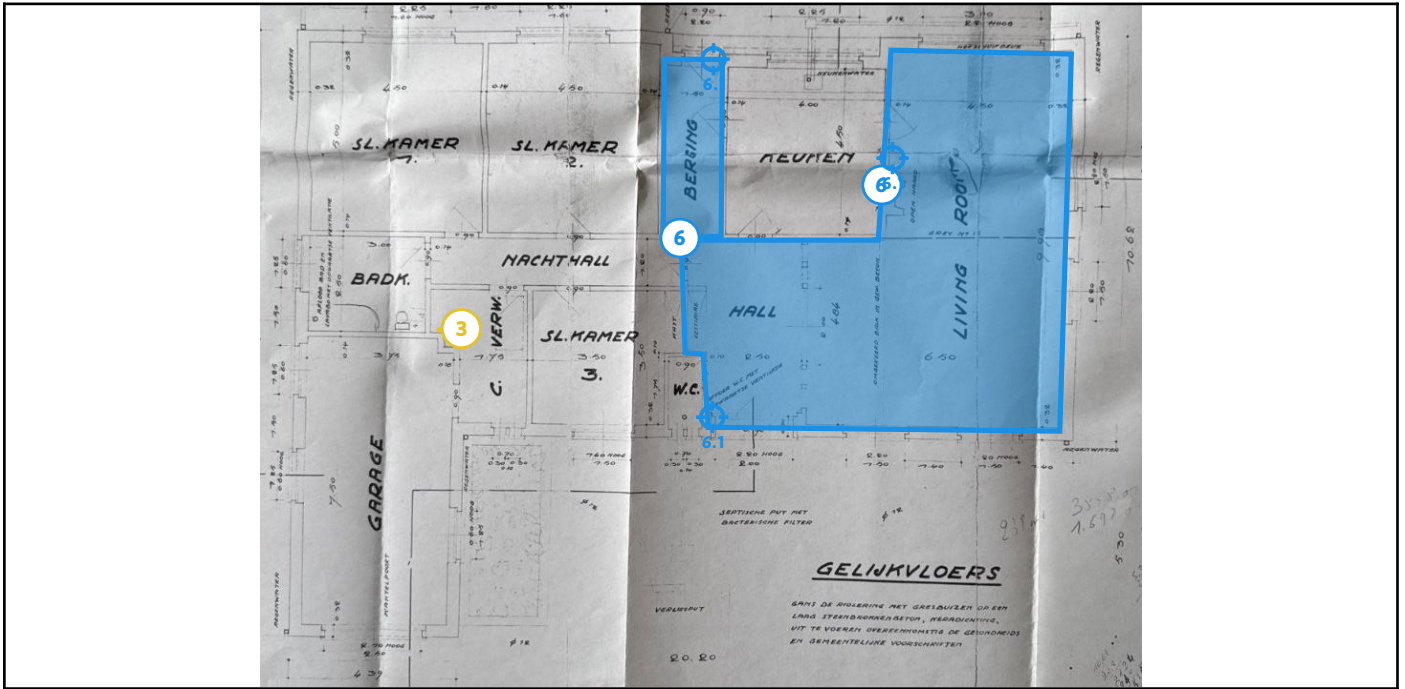
Plan 1.1: gelijkvloers

Beschrijving	Type	Actie
3. bakeliet	Asbestmateriaal	Zorgvuldig beheren
6. pleisterwerk plafond	Geen asbest	-
6.1 Code: S2 Pleister Plafond	Mengmonster	-

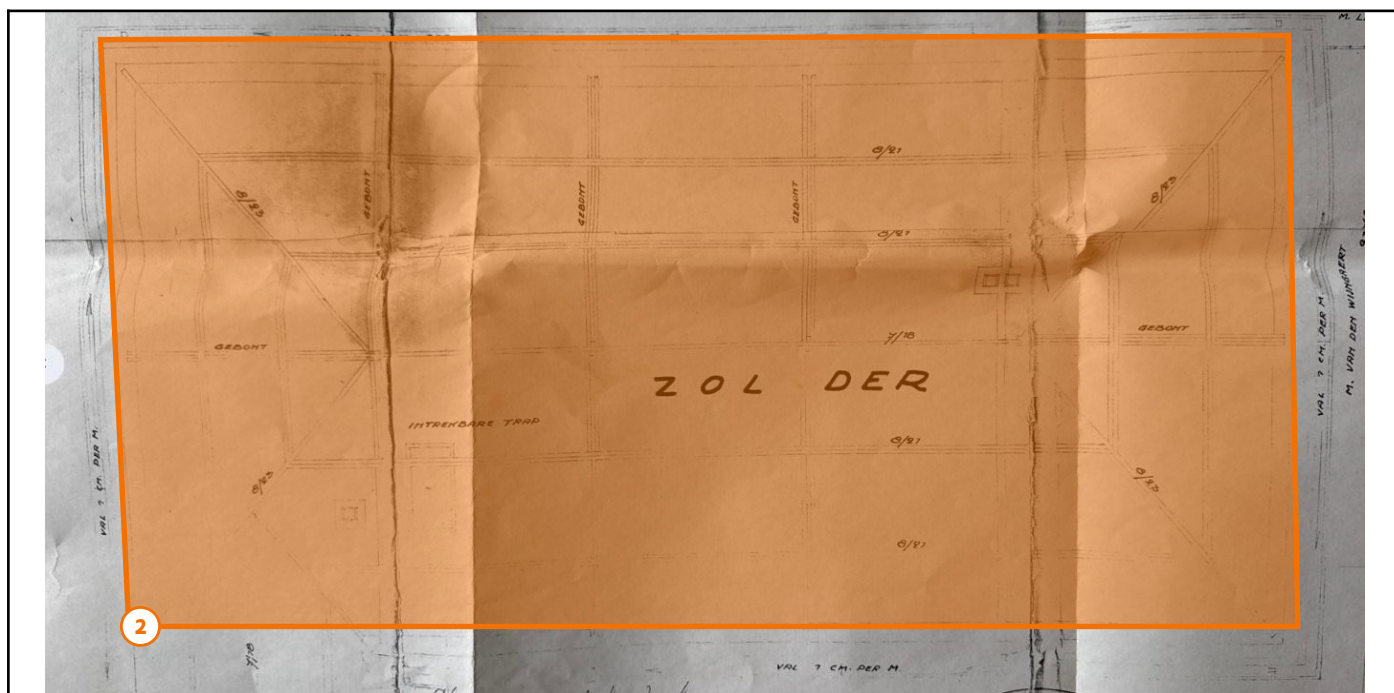
Plan 1.2: zolder

Beschrijving	Type	Actie
2. dakleien	Asbestmateriaal	Verwijderen

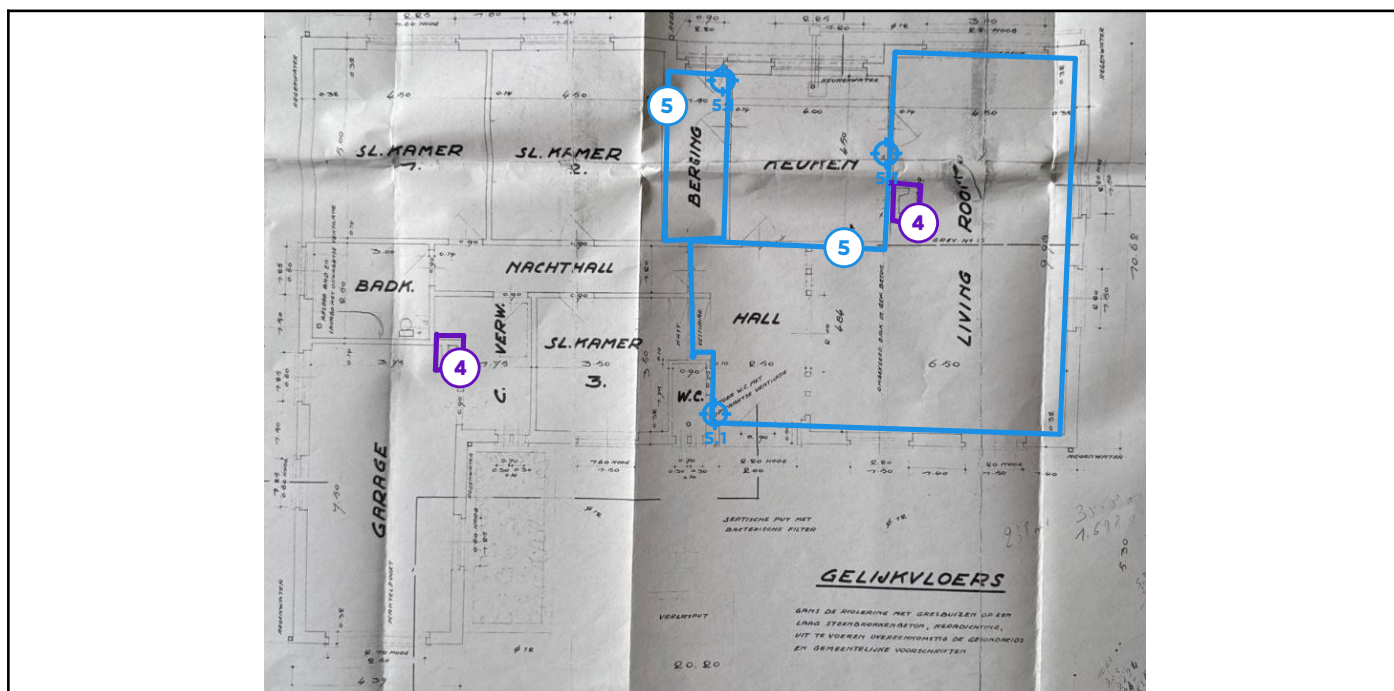
Plan 1.3: gelijkvloers kopie

Beschrijving	Type	Actie
4. schouw	Beperking	-
5. pleisterwerk muur	Geen asbest	-
5.1 Code: S1 Pleister Muur	Mengmonster	-

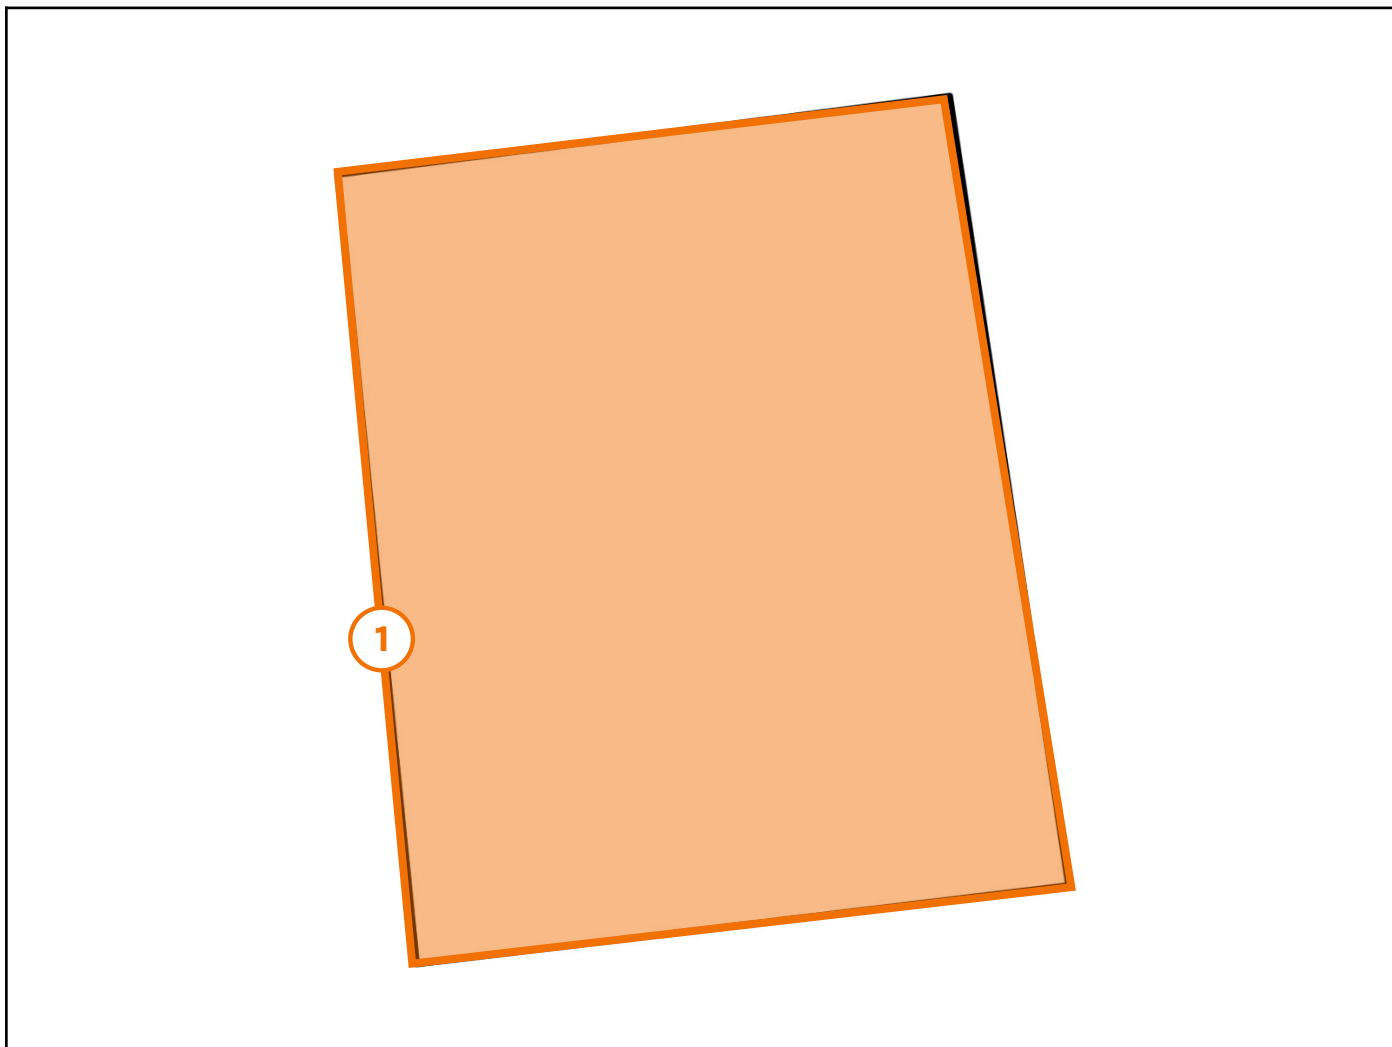
Plan 2.1: Constructie plan

Beschrijving	Type	Actie
1. golfplaten	Asbestmateriaal	Verwijderen

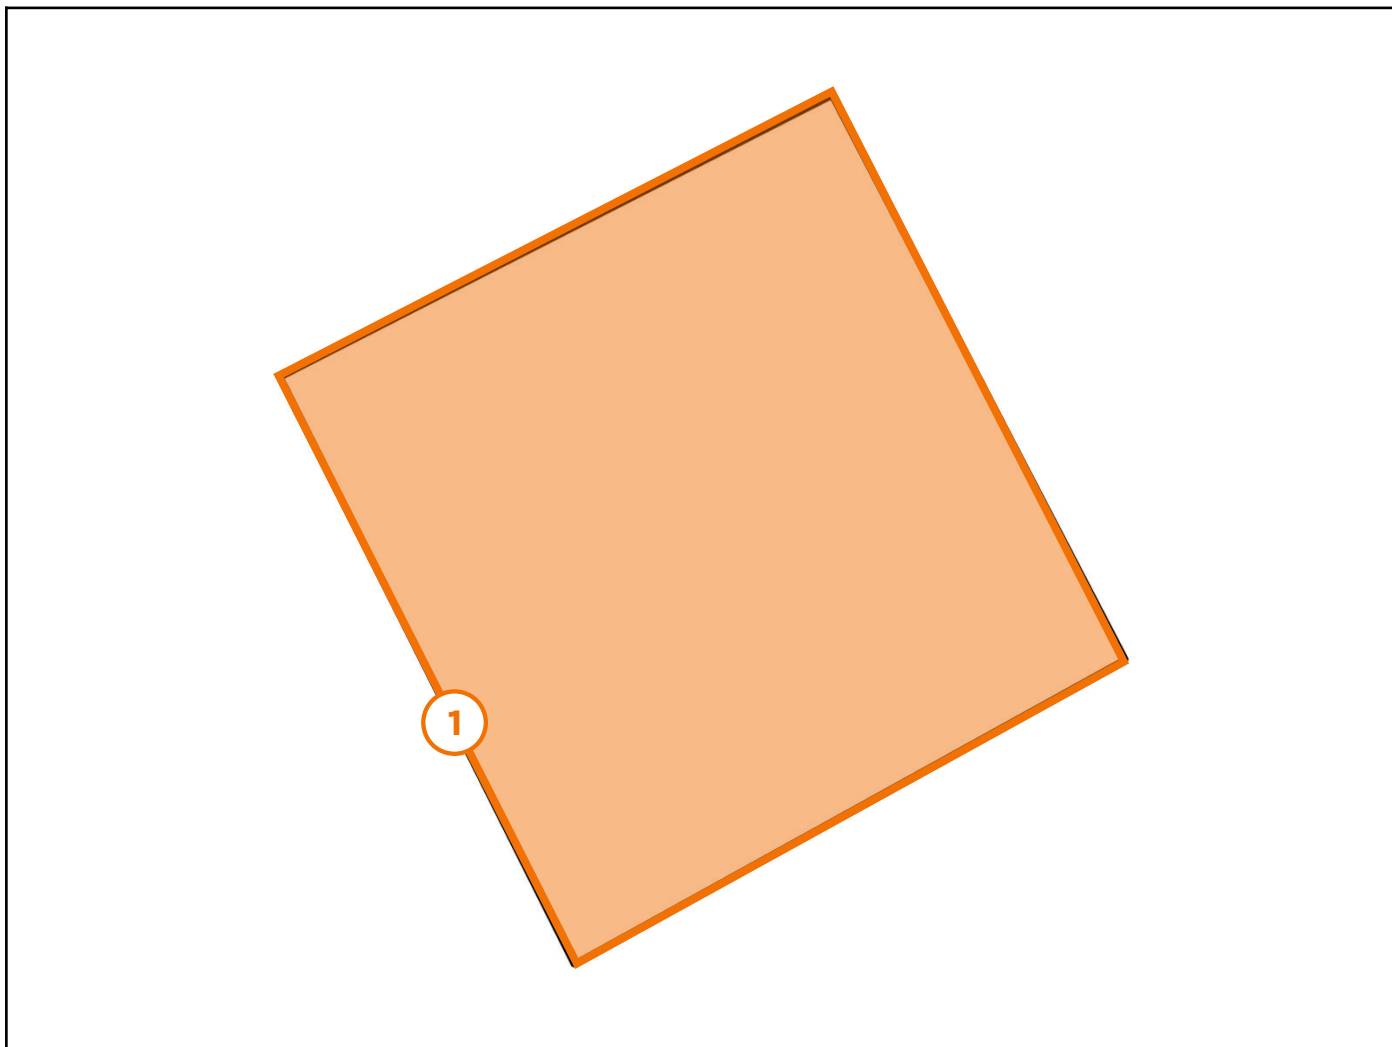
Plan 3.1: Constructie plan

Beschrijving	Type	Actie
1. golfplaten	Asbestmateriaal	Verwijderen

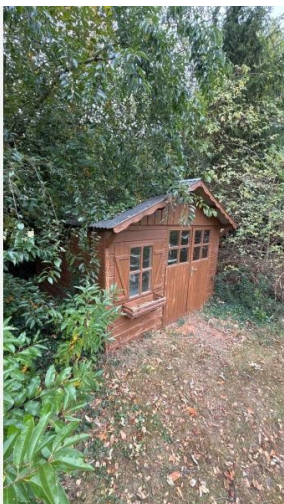
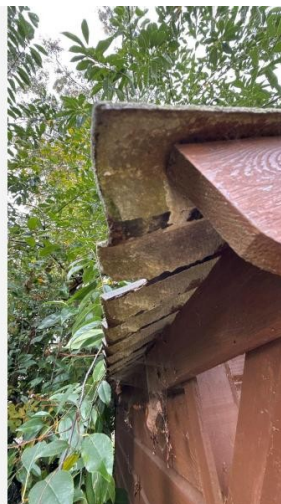
Eindbeoordeling materiaalrisico	Verhoogd materiaalrisico en/of verhoogde kans op vezelvrijgave
---------------------------------	--

Gebondenheid	Categorie 1: hechtgebonden in oorsprong
Asbestsoort (vezeltype)	Crocidoliet aanwezig
Asbestconcentratie	Laag (< 50%)
Afschermingsgraad van het gehele materiaal	Geheel of deels (ook) vrij aan de binnenlucht
Toestand van het materiaal	Licht beschadigd, licht verweerd. Intact calciumsilicaatmateriaal of categorie III 'gebondenheid'

Beschrijving	golfplaten
Omgeving	Buiten
Primaire drager	Schuin dak
Asbestmateriaal	Dak- en gevelbekleding - Golfplaat
Bindmiddel van asbestmateriaal	Cement
Gebondenheid op basis van bindmiddel	Hecht
Hoeveelheid (oppervlakte - aantal)	<ul style="list-style-type: none">• 10,00 m² - 1 stuk
Totale oppervlakte	10,00 m ²
Eenvoudig bereikbaar	Ja
Bevestigingswijze	<ul style="list-style-type: none">• Geschroefd
Identificatiemethode	Vaststelling zonder monstername
Destructieve handeling voor identificatie	Nee
Opmerking	Hoeveelheden dienen steeds ter plaatse te worden gecontroleerd.

Het asbestmateriaal valt onder de mijlpaal van 2034.

Verwijderen

- Zorg voor een veilig beheer. Vermijd het beschadigen van het asbestmateriaal. Controleer de toestand jaarlijks op wijzigingen.
- Voer bijkomende staalname(s) uit.

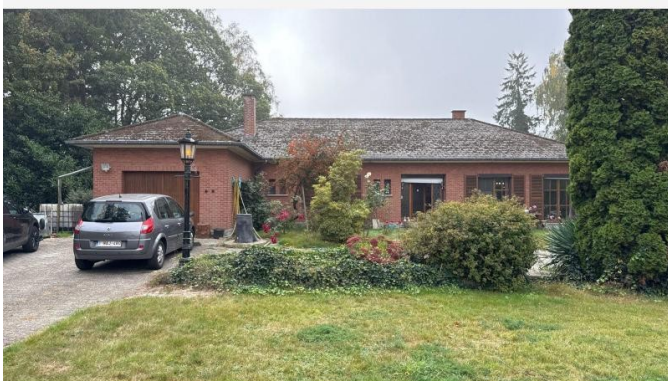
Eindbeoordeling materiaalrisico	Verhoogd materiaalrisico en/of verhoogde kans op vezelvrijgave
---------------------------------	--

Gebondenheid	Categorie 1: hechtgebonden in oorsprong
Asbestsoort (vezeltype)	Crocidoliet aanwezig
Asbestconcentratie	Laag (< 50%)
Afschermingsgraad van het gehele materiaal	Geheel of deels vrij aan de buitenlucht
Toestand van het materiaal	Matig beschadigd, matig verweerd

Beschrijving	dakleien
Omgeving	Buiten
Primaire drager	Schuin dak
Asbestmateriaal	Dak- en gevelbekleding - Lei, shingle
Bindmiddel van asbestmateriaal	Cement
Gebondenheid op basis van bindmiddel	Hecht
Hoeveelheid (oppervlakte - aantal)	<ul style="list-style-type: none">• 250,00 m² - 1 stuk
Totale oppervlakte	250,00 m ²
Eenvoudig bereikbaar	Ja
Bevestigingswijze	<ul style="list-style-type: none">• Geklemd
Identificatiemethode	Vaststelling zonder monstername
Destructieve handeling voor identificatie	Nee
Opmerking	Hoeveelheden dienen steeds ter plaatse te worden gecontroleerd.

Het asbestmateriaal valt onder de mijlpaal van 2034.

Verwijderen

- Zorg voor een veilig beheer. Vermijd het beschadigen van het asbestmateriaal. Controleer de toestand jaarlijks op wijzigingen.

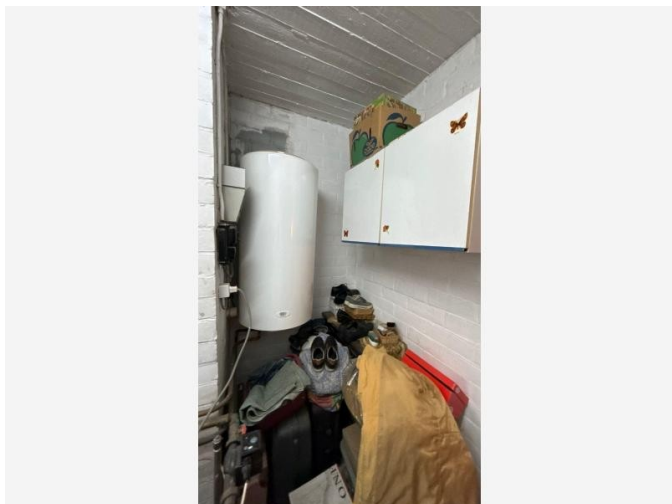
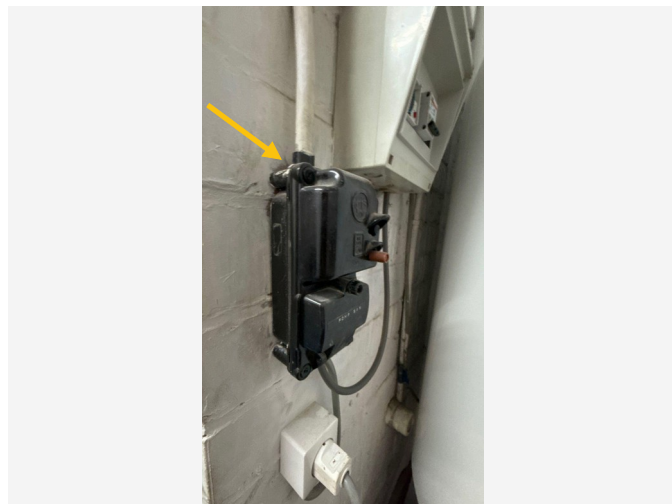
Eindbeoordeling materiaalrisico	Laag materiaalrisico en/of verlaagde kans op vezelvrijgave
---------------------------------	--

Gebondenheid	Categorie 1: hechtgebonden in oorsprong
Asbestsoort (vezeltype)	Crocidoliet aanwezig
Asbestconcentratie	Laag (< 50%)
Afschermingsgraad van het gehele materiaal	Geheel of deels (ook) vrij aan de binnenlucht
Toestand van het materiaal	Onbeschadigd, niet verweerd

Beschrijving	bakeliet
Omgeving	Binnen
Primaire drager	Communicatie en elektrische infrastructuur en uitrusting
Asbestmateriaal	Plaat, paneel, tablet - Type Bakeliet
Bindmiddel van asbestmateriaal	Kunststof of -hars
Gebondenheid op basis van bindmiddel	Hecht
Hoeveelheid (oppervlakte - dikte - aantal)	<ul style="list-style-type: none">• 0,50 m² - 0,50 cm - 1 stuk
Totaal volume	0,003 m ³
Eenvoudig bereikbaar	Ja
Bevestigingswijze	<ul style="list-style-type: none">• Geschroefd
Identificatiemethode	Vaststelling zonder monstername
Destructieve handeling voor identificatie	Nee
Opmerking	Hoeveelheden dienen steeds ter plaatse te worden gecontroleerd.

Het asbestmateriaal valt onder de mijlpaal van 2040.

Zorgvuldig beheren

- Zorg voor een veilig beheer. Vermijd het beschadigen van het asbestmateriaal. Controleer de toestand jaarlijks op wijzigingen.

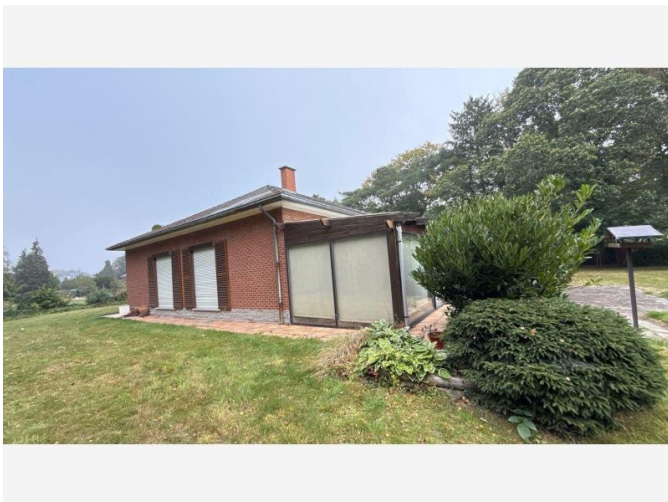
Tijdelijke beperking

Reden: Het te onderzoeken materiaal situeert zich hoger dan 3,50 m te rekenen vanaf een veilige ondergrond

Uitleg van de asbestdeskundige: Het is niet zichtbaar of er asbestverdachte materialen aanwezig zijn in de schouw

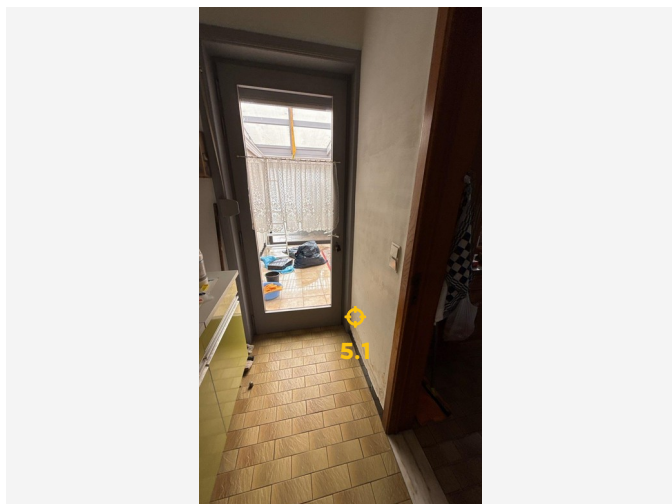
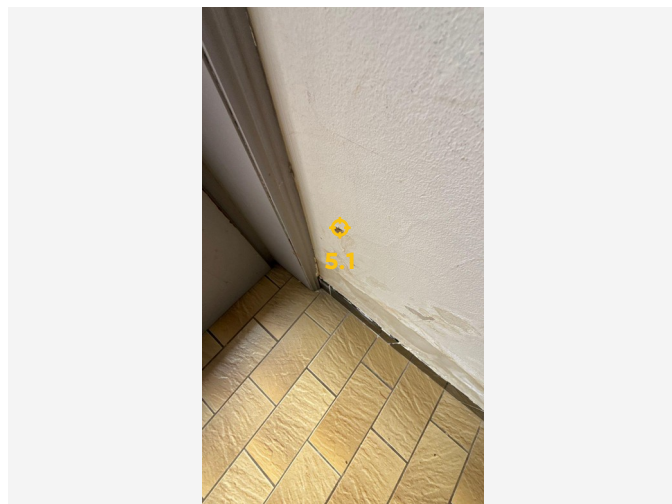
Geen asbest

#	Type	Referentie	Resultaat
5.1	Mengmonster	S1 Pleister Muur	Geen asbest

Beschrijving	pleisterwerk muur
Omgeving	Binnen
Primaire drager	Binnenwand
Bindmiddel van materiaal	Gips - kalk
Gebondenheid op basis van bindmiddel	Niet-hechtgebonden
Hoeveelheid (oppervlakte - dikte - aantal)	• 250,00 m ² - 0,50 cm - 1 stuk
Totaal volume	1,25 m ³
Identificatiemethode	Vaststelling met monsternamen
Destructieve handeling voor identificatie	Nee
Opmerking	Hoeveelheden dienen steeds ter plaatse te worden gecontroleerd.

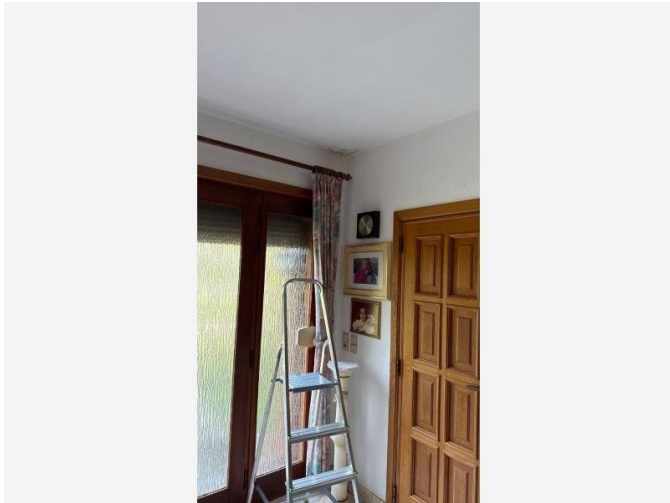
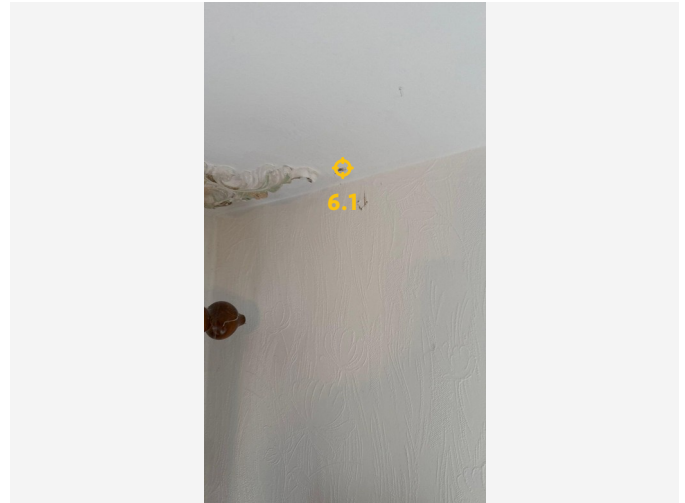
Fiche 6: pleisterwerk plafond

Geen asbest

#	Type	Referentie	Resultaat
6.1	Mengmonster	S2 Pleister Plafond	Geen asbest

Beschrijving	pleisterwerk plafond
Omgeving	Binnen
Primaire drager	Plafond
Bindmiddel van materiaal	Gips - kalk
Gebondenheid op basis van bindmiddel	Niet-hechtgebonden
Hoeveelheid (oppervlakte - dikte - aantal)	• 70,00 m ² - 1,00 cm - 1 stuk
Totaal volume	0,70 m ³
Identificatiemethode	Vaststelling met monstername
Destructieve handeling voor identificatie	Nee
Opmerking	Hoeveelheden dienen steeds ter plaatse te worden gecontroleerd.
