Asbestinventarisatetest

Coremansstraat 28/8, 2600 Antwerpen

Attestnummer : 20260603-000433.000

Uitgegeven op : 03.06.2026

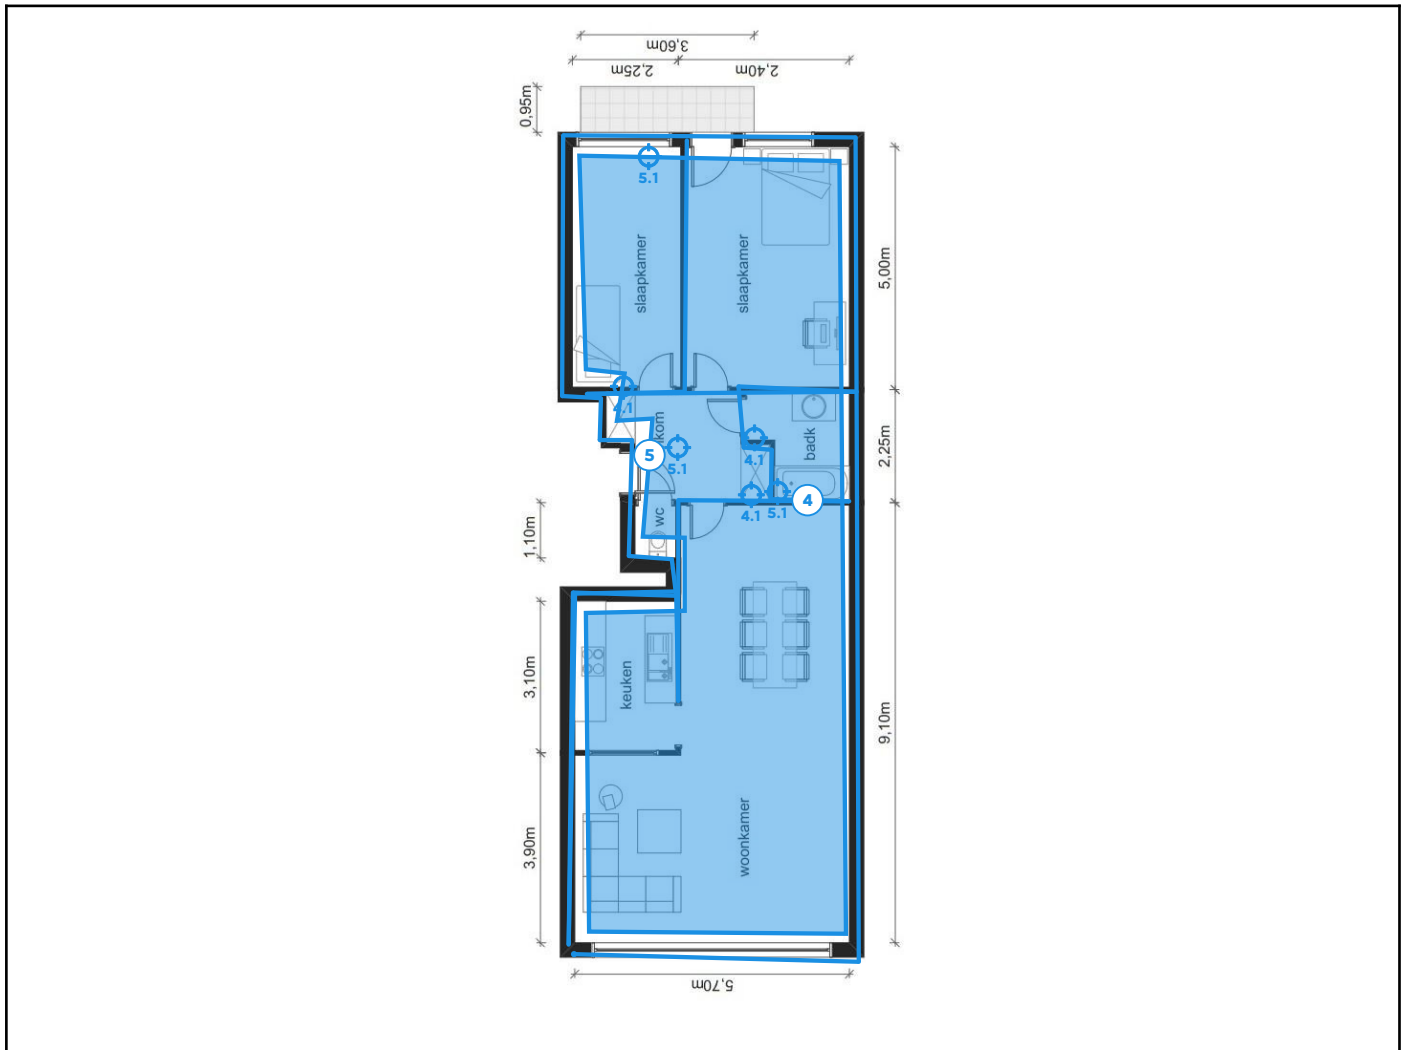
Plan 1.2: Grondplan

Beschrijving	Type	Actie
4. Pleisterwerk muren	Geen asbest	-
4.1 Code: 27/5/26-C1	Mengmonster	-
5. Pleisterwerk plafond	Geen asbest	-
5.1 Code: 27/5/26-C2	Mengmonster	-

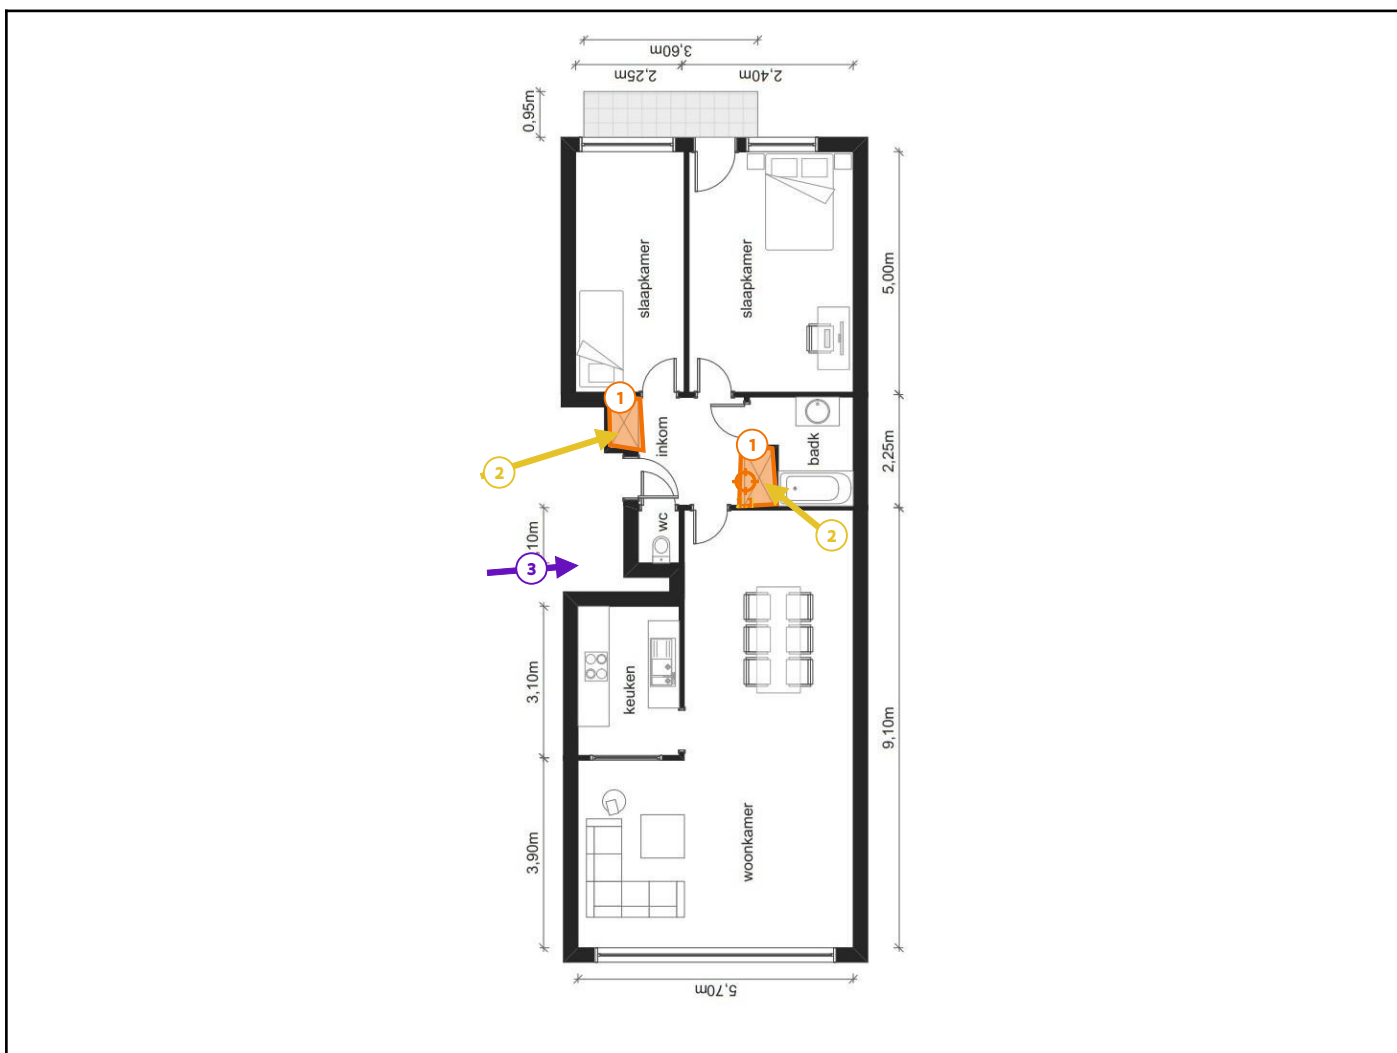
Plan 1.3: Grondplan (1.1)

Beschrijving	Type	Actie
1. Colovinyl	Asbestmateriaal	Verwijderen
1.1 Code: 27/5/26-C3	Puntmonster	-
2. Zwarte lijmlaag	Asbestmateriaal	Zorgvuldig beheren
2.1 Code: 27/5/26-C4	Puntmonster	-
3. Rookgaskanaal in technische koker	Advies	-

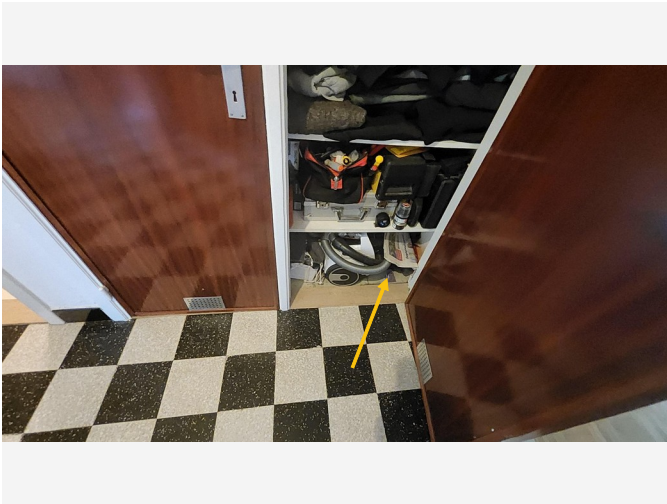
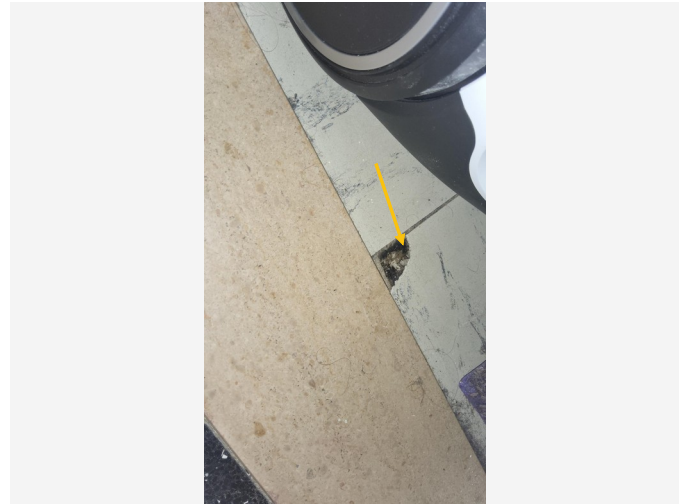
Eindbeoordeling materiaalrisico	Verhoogd materiaalrisico en/of verhoogde kans op vezelvrijgave
---------------------------------	--

Gebondenheid	Categorie 1: hechtgebonden in oorsprong
Asbestsoort (vezeltype)	Alleen chrysotiel aanwezig
Asbestconcentratie	Laag (< 50%)
Afschermingsgraad van het gehele materiaal	Geheel of deels vrij aan de binnenlucht, maar geen contact met binnenluchtstromen
Toestand van het materiaal	Matig beschadigd, matig verweerd

#	Type	Referentie	Resultaat
1.1	Puntmonster	27/5/26-C3	Chrysotiel

Beschrijving	Colovinyl
Omgeving	Binnen
Primaire drager	Vloer
Asbestmateriaal	Prefab - afwerking - Tegel
Bindmiddel van asbestmateriaal	Kunststof of -hars
Gebondenheid op basis van bindmiddel	Hecht
Hoeveelheid (oppervlakte - dikte - aantal)	• 0,50 m ² - 0,50 cm - 2 stuks
Totaal volume	0,005 m ³
Eenvoudig bereikbaar	Ja
Bevestigingswijze	• Verlijmd, ingegoten, versmeerd
Identificatiemethode	Een monstername door de asbestdeskundige met laboanalyse door een asbestlabo.
Destructieve handeling voor identificatie	Nee

Verwijderen

- Zorg voor een veilig beheer. Vermijd het beschadigen van het asbestmateriaal. Controleer de toestand jaarlijks op wijzigingen.
- Scherm in afwachting van verwijdering het asbestmateriaal af van luchtstromingen en verstoring: bijvoorbeeld door het te verpakken, te fixeren, af te dekken, signalisatie - afbakening aan te brengen, ...

- Hermetische zone (erkend asbestverwijderaar)
(Gezien lijm onder hermetische zone verwijderd moet worden, kan dit beter doorgetrokken worden voor ook de colovinyl tegels)

Deze toepassing mag uitsluitend door een erkende asbestverwijderaar via de methodiek van hermetische zone verwijderd worden omdat verwijdering via de methodiek van eenvoudige handelingen en/of couveusezakmethode niet toegelaten is. De verwijdering leidt automatisch tot een verhoogd risico op vrijgave van asbestvezels (maximale concentratie 0,01 vezels/cm - CODEX Art. VI.3-54). (Bron: CODEX - Art. VI.3-61- par 1.).

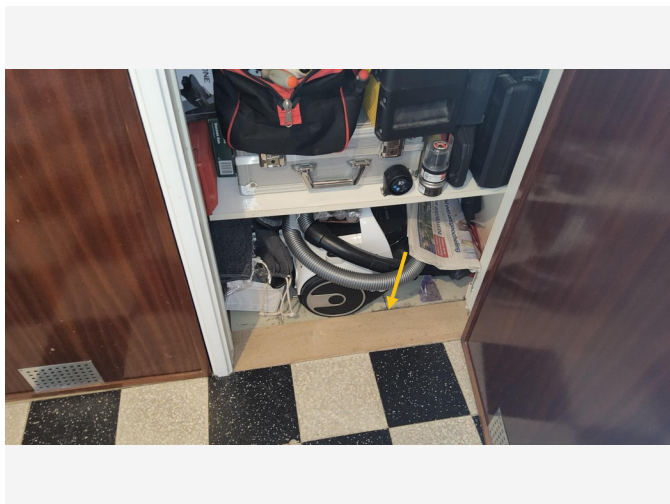
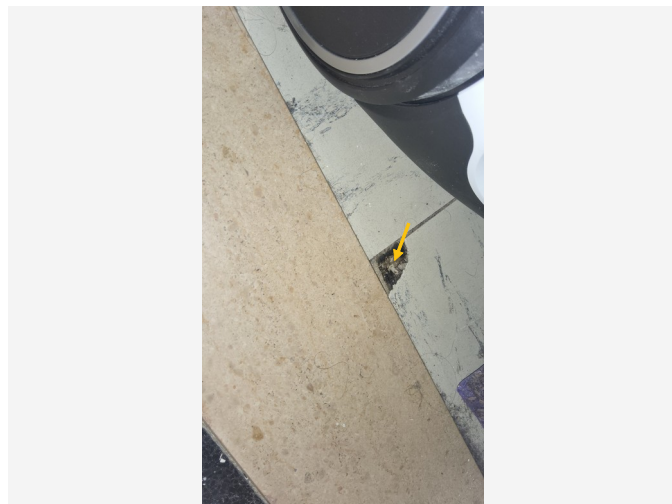
Eindbeoordeling materiaalrisico	Zeer laag materiaalrisico en/of zeer lage kans op vezelvrijgave
Opmerking	Lijm situeert zich onder de tegels waardoor deze een staatvaste afscherming heeft

Gebondenheid	Categorie 1: hechtgebonden in oorsprong
Asbestsoort (vezeltype)	Alleen chrysotiel aanwezig
Asbestconcentratie	Laag (< 50%)
Afschermingsgraad van het gehele materiaal	Stootvaste afscherming of omkasting
Toestand van het materiaal	Licht beschadigd, licht verweerd. Intacte calciumsilicaatplaat of materiaal met categorie 3-gebondenheid

#	Type	Referentie	Resultaat
2.1	Puntmonster	27/5/26-C4	Chrysotiel

Beschrijving	Zwarte lijmlaag
Omgeving	Binnen
Primaire drager	Vloer
Asbestmateriaal	In-situ afwerkingslagen - Lijmlaag
Bindmiddel van asbestmateriaal	Lijm
Gebondenheid op basis van bindmiddel	Hecht
Hoeveelheid (oppervlakte - dikte - aantal)	• 0,50 m ² - 0,30 mm - 2 stuks
Totaal volume	< 0,001 m ³
Eenvoudig bereikbaar	Ja
Bevestigingswijze	• Verlijmd, ingegoten, versmeerd
Identificatiemethode	Een monstername door de asbestdeskundige met laboanalyse door een asbestlabo.
Destructieve handeling voor identificatie	Nee

Zorgvuldig beheren

- Zorg voor een veilig beheer. Vermijd het beschadigen van het asbestmateriaal. Controleer de toestand jaarlijks op wijzigingen.
- Scherm in afwachting van verwijdering het asbestmateriaal af van luchtstromingen en verstoring: bijvoorbeeld door het te verpakken, te fixeren, af te dekken, signalisatie - afbakening aan te brengen, ...

- Hermetische zone (erkend asbestverwijderaar)
Deze toepassing mag uitsluitend door een erkende asbestverwijderaar via de methodiek van hermetische zone verwijderd worden omdat verwijdering via de methodiek van eenvoudige handelingen en/of couveusezakmethode niet toegelaten is. De verwijdering leidt automatisch tot een verhoogd risico op vrijgave van asbestvezels (maximale concentratie 0,01 vezels/cm - CODEX Art. VI.3-54). (Bron: CODEX - Art. VI.3-61.- par 1.).

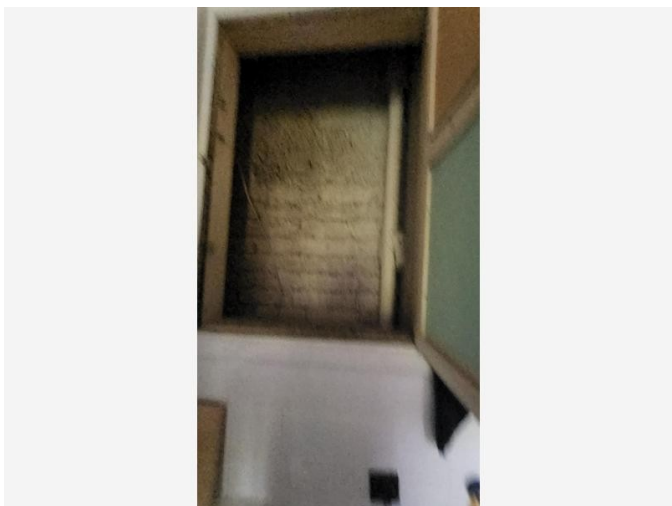
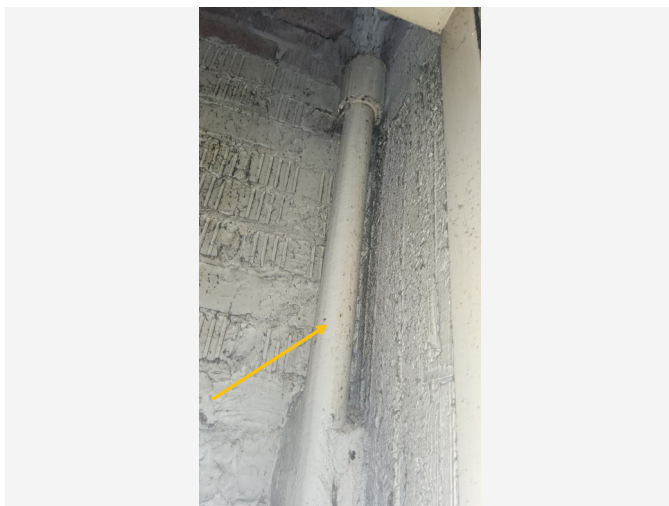
Er werd in de technische schacht een cemente buis vastgesteld. De technische schacht kon bekeken worden vanuit de inspectielocatie door een luik te openen. Het luik heeft als enig doel mogelijke werkzaamheden toe te laten op elke verdiep bij problemen aan de elementen aanwezig in de technische schacht. De technische schacht is eigendom van de gemeenschap en valt niet binnen het inspectiegebied.

Basis voor advies	Beoordeling op basis van expertise met een vaststelling door de asbestdeskundige.
Primaire drager	HVAC infrastructuur en uitrusting
(Asbest)materiaal	Rookgaskanaal
Bindmiddel	Cement
Gebondenheid bindmiddel	Hecht

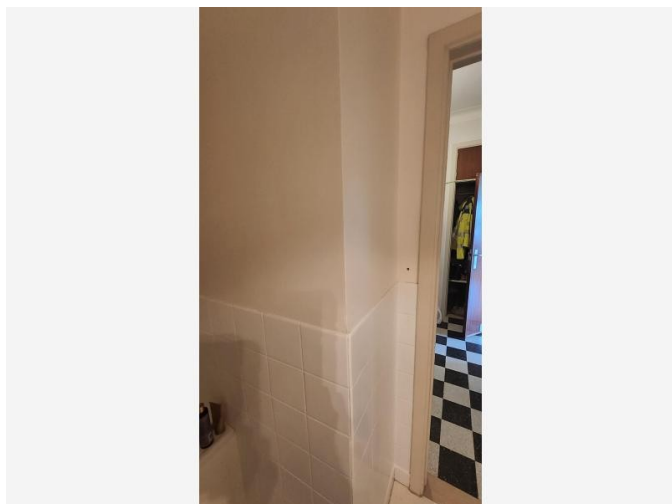
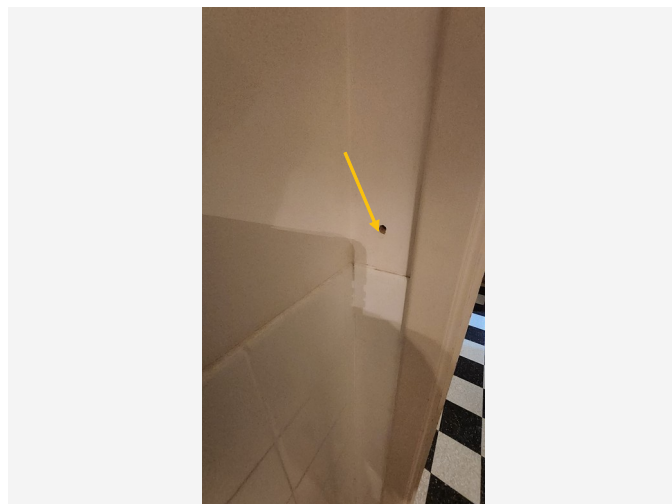
Geen asbest

#	Type	Referentie	Resultaat
4.1	Mengmonster	27/5/26-C1	Geen asbest

Beschrijving	Pleisterwerk muren
Omgeving	Binnen
Primaire drager	Binnenwand
Bindmiddel van materiaal	Gips - kalk
Gebondenheid op basis van bindmiddel	Niet-hechtgebonden
Hoeveelheid (oppervlakte - dikte - aantal)	• 180,00 m ² - 3,00 cm - 1 stuk
Totaal volume	5,40 m ³
Identificatiemethode	Een monstername door de asbestdeskundige met laboanalyse door een asbestlabo.
Destructieve handeling voor identificatie	Nee
Opmerking	Staalname: Badkamer, hal en slaapkamer. Geen cv installatie aanwezig

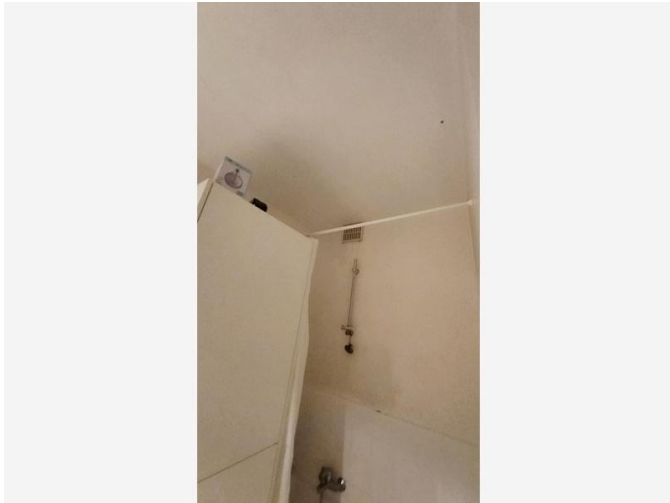
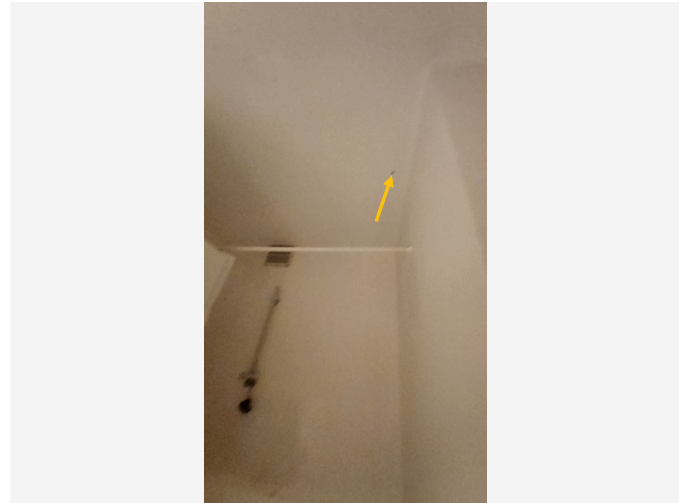
Fiche 5: Pleisterwerk plafond

Geen asbest

#	Type	Referentie	Resultaat
5.1	Mengmonster	27/5/26-C2	Geen asbest

Beschrijving	Pleisterwerk plafond
Omgeving	Binnen
Primaire drager	Plafond
Bindmiddel van materiaal	Gips - kalk
Gebondenheid op basis van bindmiddel	Niet-hechtgebonden
Hoeveelheid (oppervlakte - dikte - aantal)	• 90,00 m ² - 3,00 cm - 1 stuk
Totaal volume	2,70 m ³
Identificatiemethode	Een monstername door de asbestdeskundige met laboanalyse door een asbestlabo.
Destructieve handeling voor identificatie	Nee

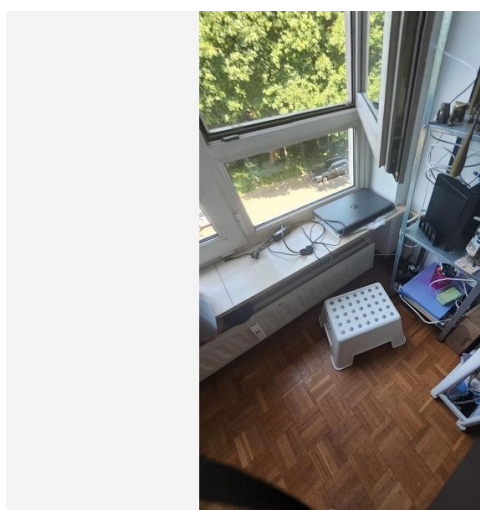
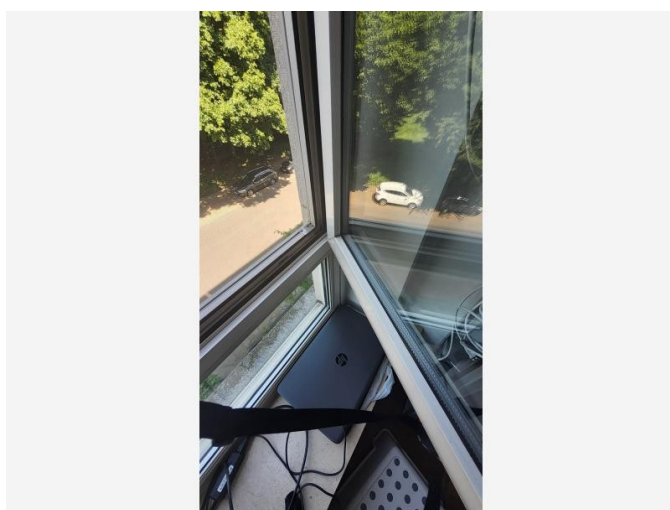
Beschrijving	Notitie	Terug te vinden op plannen
Fiche 6: Geen mastiek aan het schrijnwerk vastgesteld	Buitenschrijnwerk heeft silicone als afdichting, zowel tussen het glas en profiel als tussen de muur en het profiel	-
