Asbestinventarisatetest

Kruisstraat 20, 3090 Overijse

Attestnummer : 20260306-000035.000

Uitgegeven op : 06.03.2026

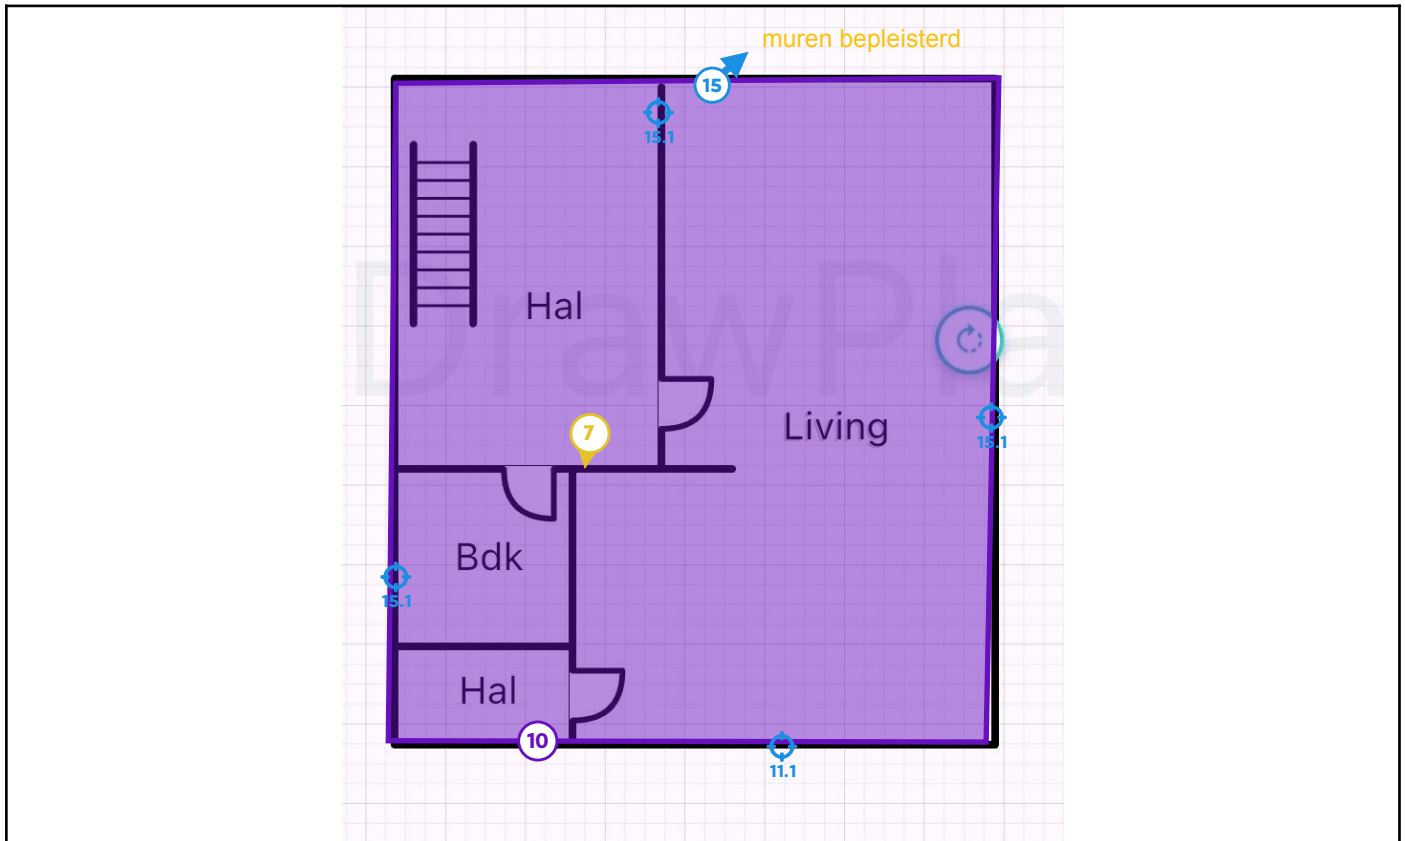
Plan 1.2: Plan gelijkvloers

Beschrijving	Type	Actie
7. Massal zekeringenbord.	Asbestmateriaal	Zorgvuldig beheren
10. Valse plafonds	Advies	-
11. Stopverf ramen	Geen asbest	-
11.1 Code: 2	Puntmonster	-
15. Muurpleister	Geen asbest	-
15.1 Code: 1	Mengmonster	-

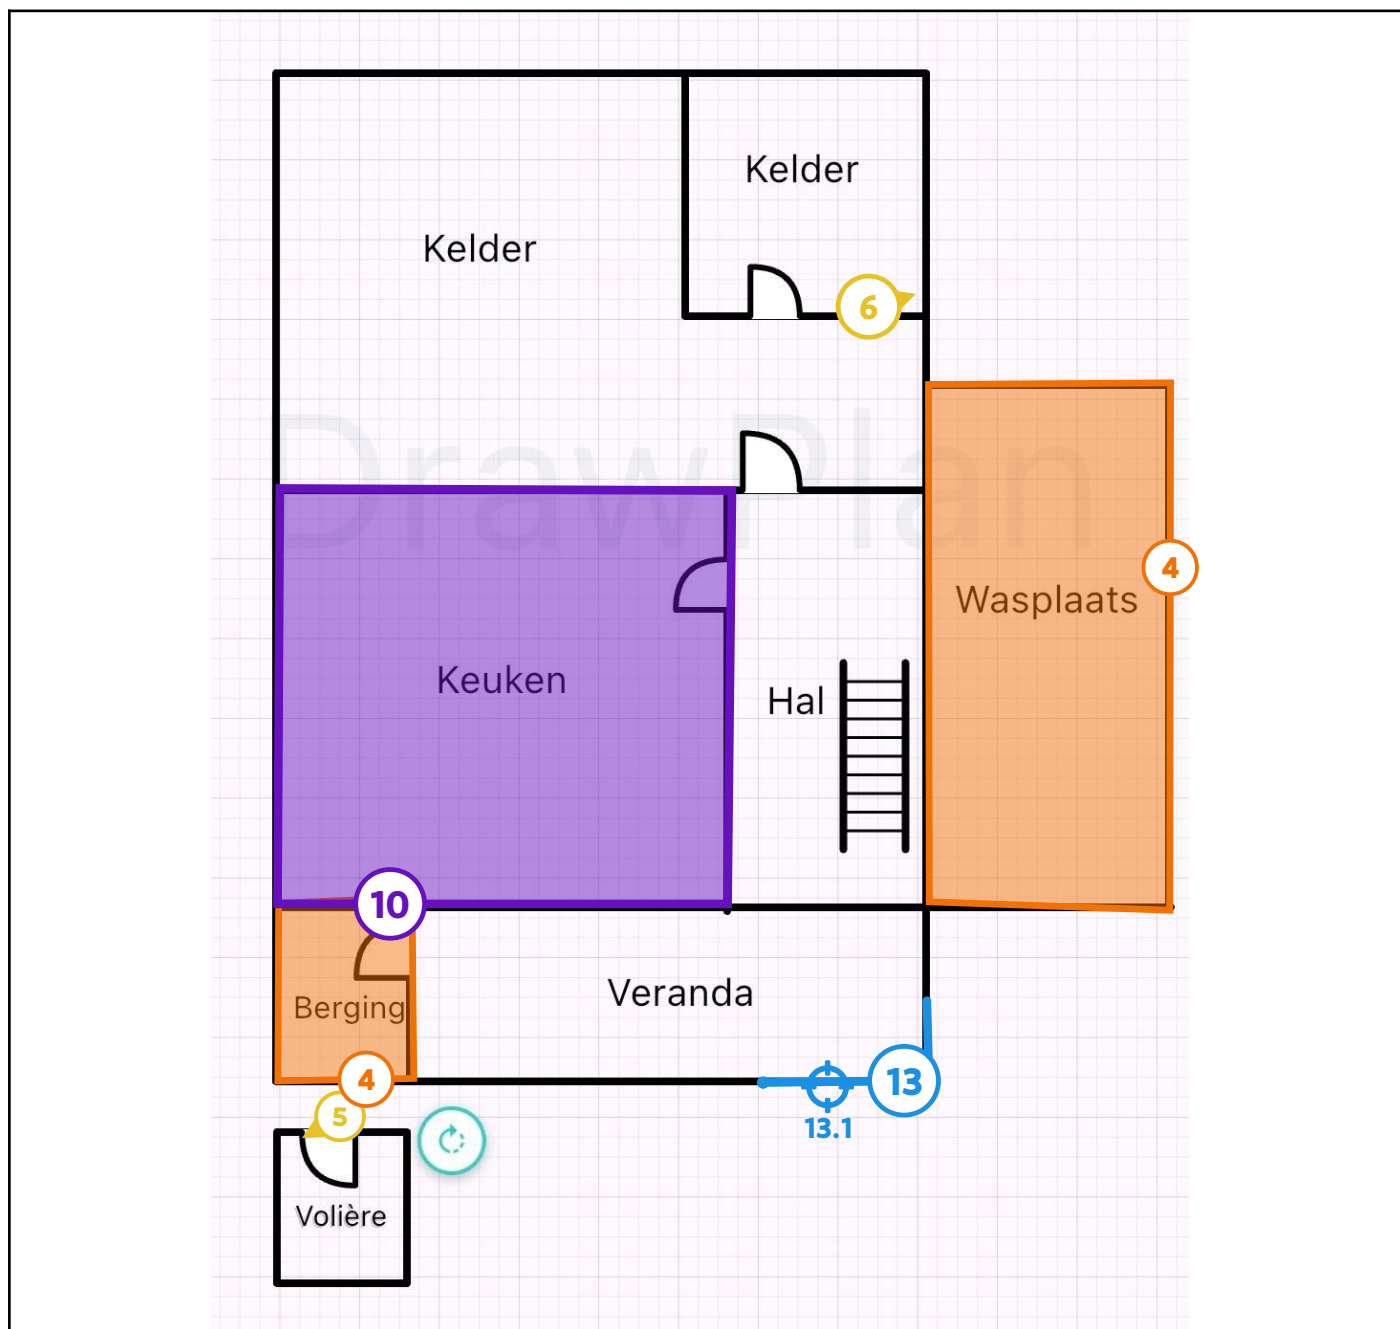
Plan 1.3: Plan gelijkvloers

Beschrijving	Type	Actie
4. Golfplaten visueel vastgesteld	Asbestmateriaal	Verwijderen
5. Cementplaat buiten	Asbestmateriaal	Zorgvuldig beheren
6. Cementplaat binnen	Asbestmateriaal	Zorgvuldig beheren

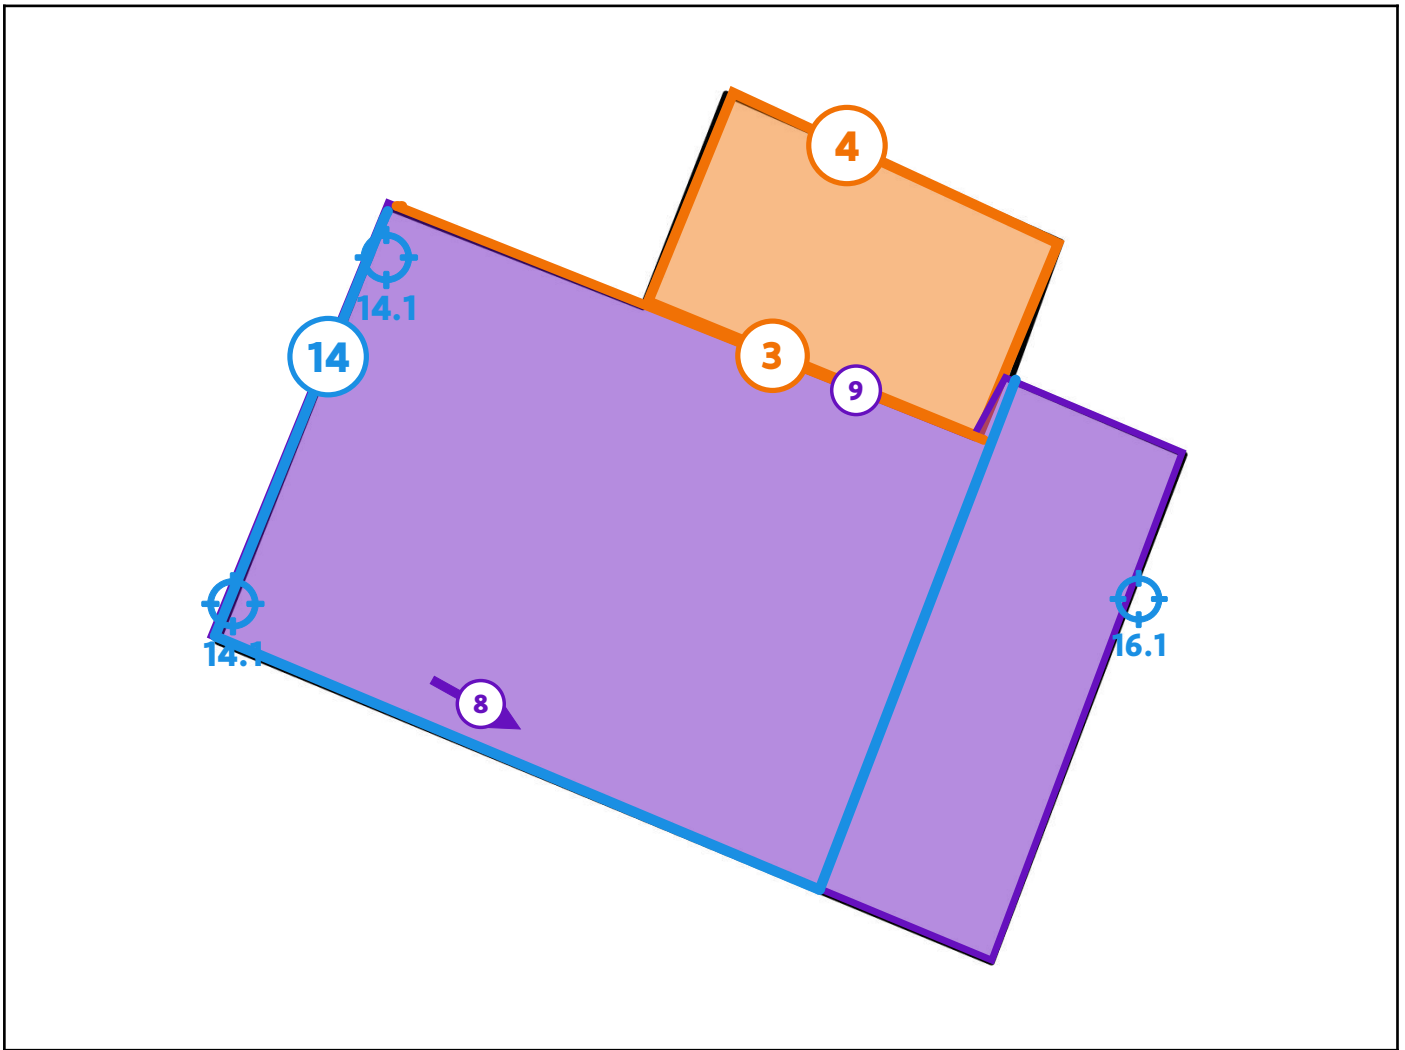
Plan 1.4: Woning plan

Beschrijving	Type	Actie
3. Gevelleien (visueel vastgesteld)	Asbestmateriaal	Verwijderen
4. Golfplaten visueel vastgesteld	Asbestmateriaal	Verwijderen
8. Schouw op het dak (beperking)	Beperking	-
9. Onderdak: niet vast te stellen.	Beperking	-
14. Cementering buiten (met staalname)	Geen asbest	-
14.1 Code: 3	Mengmonster	-
16. Stopverf veranda + garage	Geen asbest	-

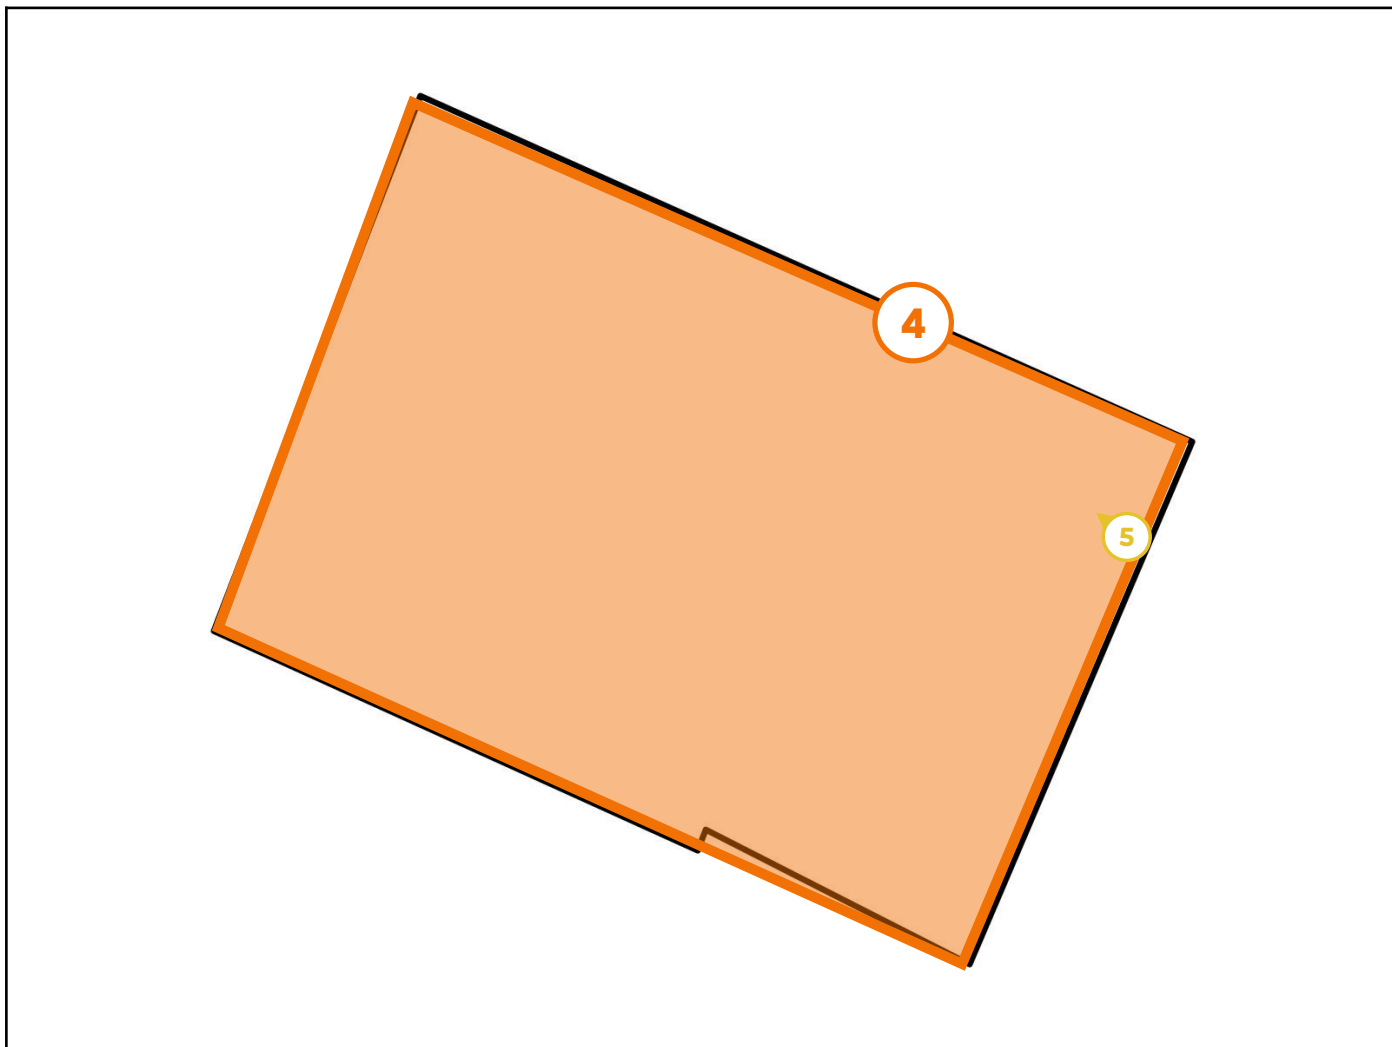
Plan 2.1: Garage plan

Beschrijving	Type	Actie
4. Golfplaten visueel vastgesteld	Asbestmateriaal	Verwijderen
5. Cementplaat buiten	Asbestmateriaal	Zorgvuldig beheren

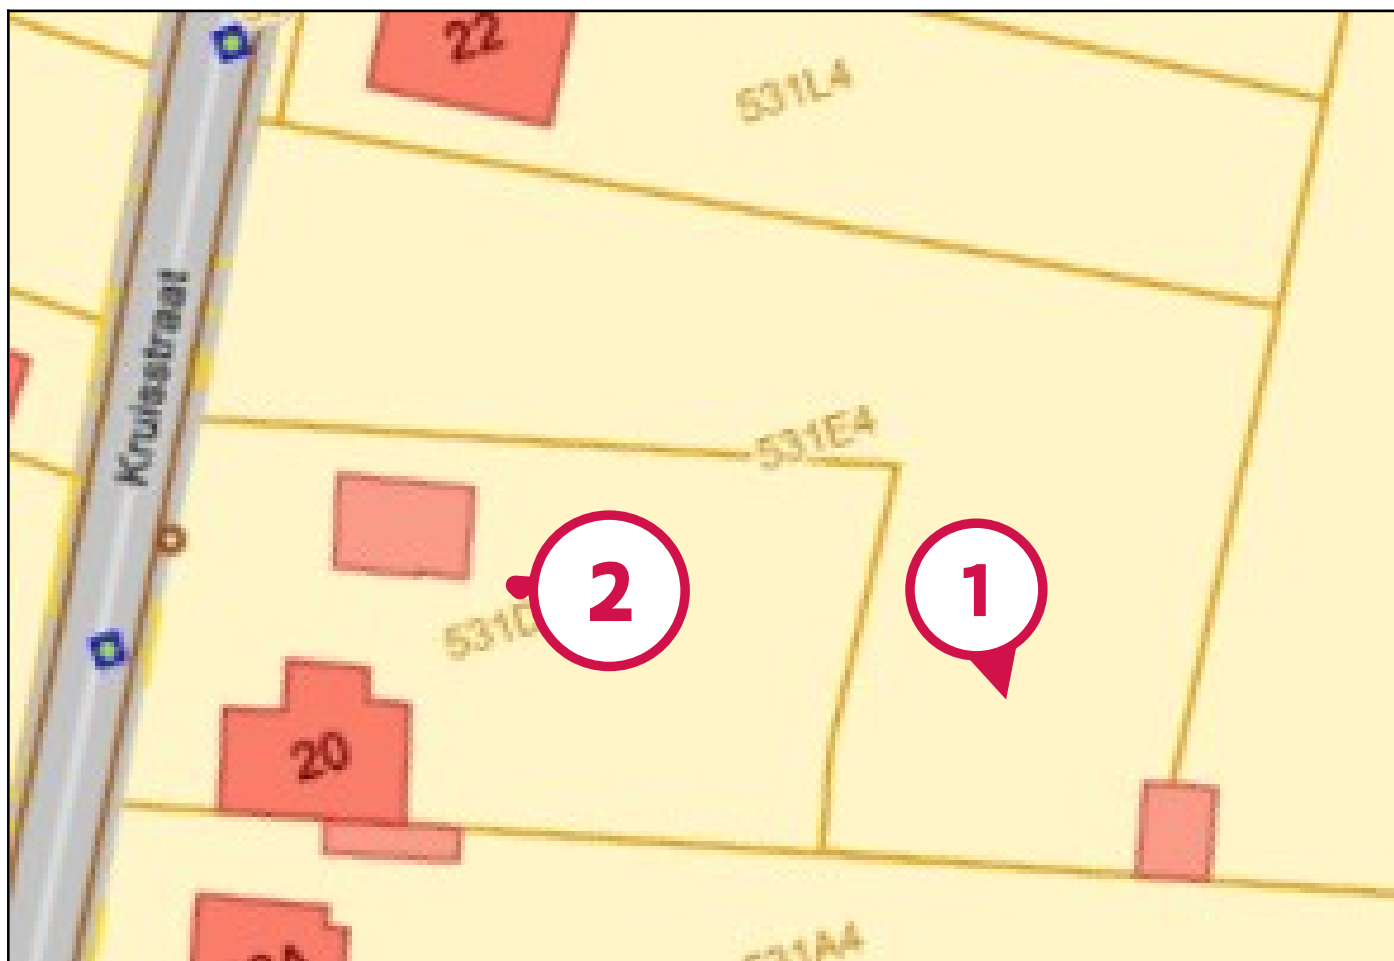
Plan 4.1: Vaststellingen buiten de constructies

Beschrijving	Type	Actie
1. Asbestcement plaat	Asbestmateriaal	Dringend verwijderen
2. Asbestcement golfplaat	Asbestmateriaal	Dringend verwijderen

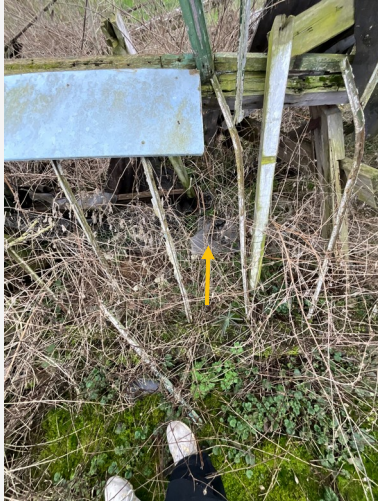
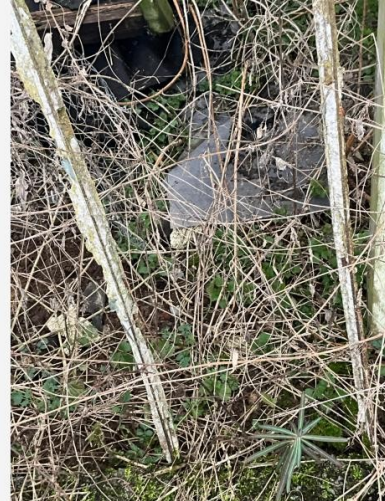
Het asbestmateriaal valt onder de mijlpaal van 2040.

Beschrijving	Asbestcement plaat
Type afvalstof	Betreft stock-voorraad of gedemonteerde asbestmaterialen
Aanwezige resten	Er zijn nog brokstukken aanwezig.
Omgeving	Buiten
Primaire drager	Bodem
Asbestmaterialen	<ul style="list-style-type: none">• Dak- en gevelbekleding - Plaat
Bindmiddel van asbestmateriaal	Cement
Gebondenheid op basis van bindmiddel	Hecht
Hoeveelheid (gewicht - aantal)	<ul style="list-style-type: none">• 10,00 kg - 1 stuk
Totaal gewicht	10,00 kg
Eenvoudig bereikbaar	Ja
Identificatiemethode	De asbestdeskundige beoordeelt het materiaal als asbestverdacht en dus asbesthoudend, en dit zonder monstername.
Opmerking	De vermelde hoeveelheid betreft een beredeneerde raming. Er worden geen rechten verleend aan deze hoeveelheid.

- Verwijder het asbestafval.
- Voer bijkomende staalname(s) uit.

- Eenvoudige handelingen: mag via doe-het-zelf of door werknemer(s) met opleidingsattest eenvoudige handelingen
EH via doe-het zelf.

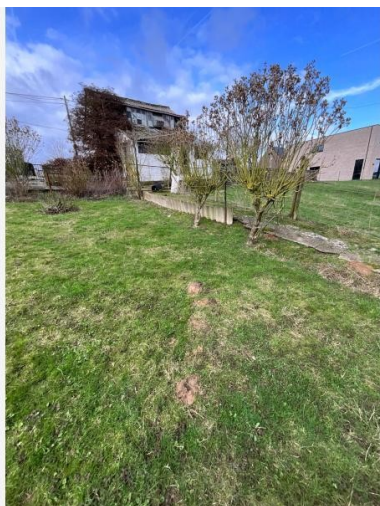
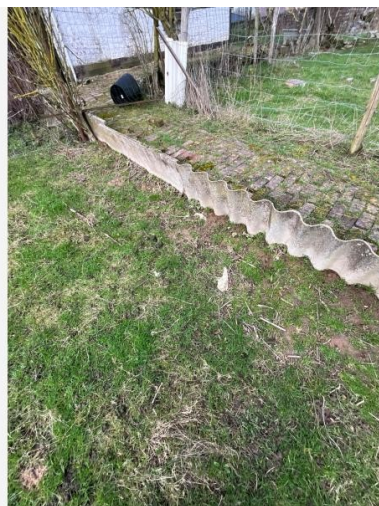
Het asbestmateriaal valt onder de mijlpaal van 2040.

Beschrijving	Asbestcement golfplaat
Type afvalstof	Betreft stock-voorraad of gedemonteerde asbestmaterialen
Aanwezige resten	Er zijn nog volledige intakte stukken aanwezig, deze werden gebruikt als afboording in de grond.
Omgeving	Buiten
Primaire drager	Bodem
Asbestmaterialen	<ul style="list-style-type: none">• Dak- en gevelbekleding - Golfplaat
Bindmiddel van asbestmateriaal	Cement
Gebondenheid op basis van bindmiddel	Hecht
Hoeveelheid (gewicht - aantal)	<ul style="list-style-type: none">• 34,98 kg - 1 stuk
Totaal gewicht	34,98 kg
Eenvoudig bereikbaar	Ja
Identificatiemethode	De asbestdeskundige beoordeelt het materiaal als asbestverdacht en dus asbesthoudend, en dit zonder monstername.
Opmerking	De vermelde hoeveelheid betreft een beredeneerde raming. Er worden geen rechten verleend aan deze hoeveelheid.

- Verwijder het asbestafval.
- Voer bijkomende staalname(s) uit.

- Eenvoudige handelingen: mag via doe-het-zelf of door werknemer(s) met opleidingsattest eenvoudige handelingen
EH via doe-het zelf.

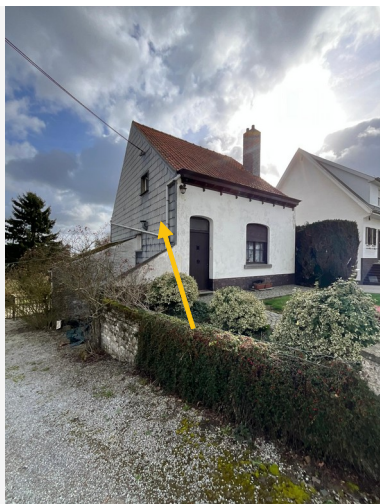
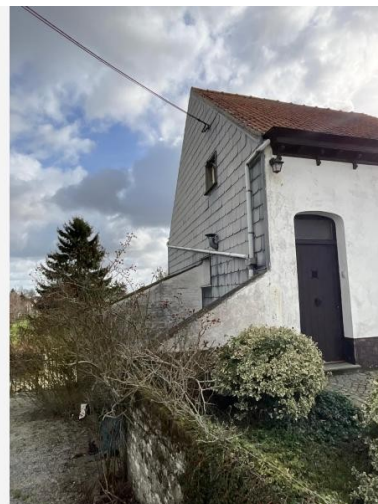
Het asbestmateriaal valt onder de mijlpaal van 2034.

Eindbeoordeling materiaalrisico	Laag materiaalrisico en/of verlaagde kans op vezelvrijgave
---------------------------------	--

Beschrijving	Gevelleien (visueel vastgesteld)
Omgeving	Buiten
Primaire drager	Wand buitenschil
Asbestmateriaal	Dak- en gevelbekleding - Lei, shingle
Bindmiddel van asbestmateriaal	Cement
Gebondenheid op basis van bindmiddel	Hecht
Hoeveelheid (oppervlakte - aantal)	<ul style="list-style-type: none">• 55,00 m² - 1 stuk
Totale oppervlakte	55,00 m ²
Eenvoudig bereikbaar	Ja
Bevestigingswijze	<ul style="list-style-type: none">• Geklemd• Genageld, geniet
Identificatiemethode	De asbestdeskundige beoordeelt het materiaal als asbesthoudend, en dit zonder monstername.
Destructieve handeling voor identificatie	Nee
Opmerking	De leien zijn visueel en volgens expertise als asbestverdacht beschouwd. De vermelde oppervlaktes, diktes en volumes betreffen een beredeneerde schatting. Er worden geen rechten verleend aan deze oppervlaktes/diktes/volumes.

- Verwijder dit asbestmateriaal zo snel mogelijk. Volg de toestand goed op.
- Hemelwater dat afspoelt van asbestcement daken of gevels kan asbestdeeltjes bevatten. Gebruik het enkel voor gesloten circuits (bv. spoelen toiletten). Reinig na het vervangen van het dak of de gevel de dakgoten en regenwaterput of -ton om asbesthoudend sediment of slib te verwijderen
- Voer bijkomende staalname(s) uit.

- Eenvoudige handelingen: mag via doe-het-zelf of door werknemer(s) met opleidingsattest eenvoudige handelingen
EH via doe-het zelf.

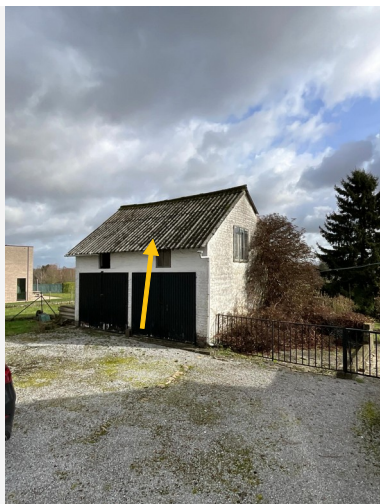
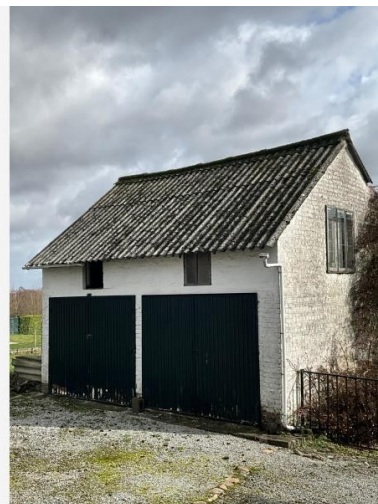
Het asbestmateriaal valt onder de mijlpaal van 2034.

Eindbeoordeling materiaalrisico	Verhoogd materiaalrisico en/of verhoogde kans op vezelvrijgave
Opmerking	mosgroei is matig beschadigd

Beschrijving	Golfplaten visueel vastgesteld
Omgeving	Grenst aan binnen- en buitenlucht
Primaire drager	Schuin dak
Asbestmateriaal	Dak- en gevelbekleding - Golfplaat
Bindmiddel van asbestmateriaal	Cement
Gebondenheid op basis van bindmiddel	Hecht
Hoeveelheid (oppervlakte - aantal)	<ul style="list-style-type: none">• 50,74 m² - 1 stuk
Totale oppervlakte	50,74 m ²
Eenvoudig bereikbaar	Ja
Bevestigingswijze	<ul style="list-style-type: none">• Geschroefd
Identificatiemethode	De asbestdeskundige beoordeelt het materiaal als asbesthoudend, en dit zonder monsternamen.
Destructieve handeling voor identificatie	Nee
Opmerking	De golfplaten zijn visueel vastgesteld. Het is aangewezen om bijkomend onderzoek uit te voeren bij renovatiewerken. De vermelde oppervlaktes, diktes en volumes betreffen een beredeneerde schatting. Er worden geen rechten verleend aan deze oppervlaktes/diktes/volumes.

- Verwijder dit asbestmateriaal zo snel mogelijk. Volg de toestand goed op.
- Hemelwater dat afspoelt van asbestcement daken of gevels kan asbestdeeltjes bevatten. Gebruik het enkel voor gesloten circuits (bv. spoelen toiletten). Reinig na het vervangen van het dak of de gevel de dakgoten en regenwaterput of -ton om asbesthoudend sediment of slib te verwijderen
- Voer bijkomende staalname(s) uit.

- Eenvoudige handelingen: mag via doe-het-zelf of door werknemer(s) met opleidingsattest eenvoudige handelingen
EH via doe-het zelf Standaard dragen van de nodige wegwerp beschermingsmiddelen FFP 3 masker , handschoenen en tyvec CAT III type 5-6 , afwasbaar schoeisel Indien mogelijk de ondervloer afdekken , golfplaten voorzichtig verwijderen, extra fixeren, niet breken , niet gooien, onmiddellijk dubbel verpakken , luchtdicht afsluiten of voorzichtig in container met asbest bag plaatsen. Voldoende benevelen/bevochtigen tijdens de duur van de werken. Indien golfplaten in slechte staat zijn en kans bestaat op breken : Eenvoudige handeling opgeleid personeel , alle werknemer(s) moeten wel beschikken over een opleidingsattest eenvoudige handelingen 8u Voor hechtgebonden toepassingen: Bij verwijdering door doe-het-zelf moet men

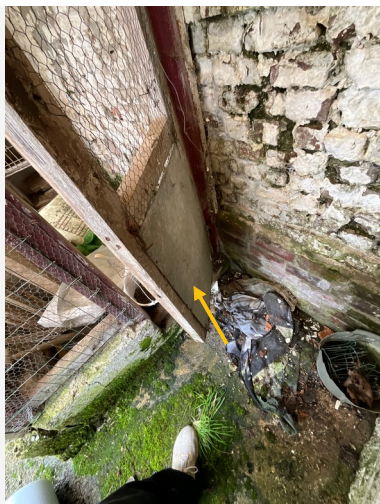
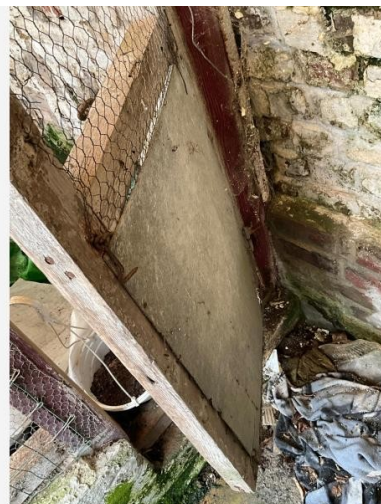
Het asbestmateriaal valt onder de mijlpaal van 2040.

Eindbeoordeling materiaalrisico	Laag materiaalrisico en/of verlaagde kans op vezelvrijgave
---------------------------------	--

Beschrijving	Cementplaat buiten
Omgeving	Binnen
Primaire drager	Binnenwand
Asbestmateriaal	Plaat, paneel, tablet - Generiek
Bindmiddel van asbestmateriaal	Cement
Gebondenheid op basis van bindmiddel	Hecht
Hoeveelheid (oppervlakte - dikte - aantal)	• 5,00 m ² - 2,00 cm - 1 stuk
Totaal volume	0,10 m ³
Eenvoudig bereikbaar	Ja
Bevestigingswijze	• Geklemd
Identificatiemethode	De asbestdeskundige beoordeelt het materiaal als asbesthoudend, en dit zonder monstername.
Destructieve handeling voor identificatie	Nee
Opmerking	<p>De vermelde oppervlaktes, diktes, gewichten en volumes betreffen een beredeneerde schatting. Er worden geen rechten verleend aan deze oppervlaktes/diktes/volumes.</p> <p>Er bevindt zich een cement plaat in de schouw , mogelijks is dit een asbesthoudende toepassing. Een staal kon niet genomen worden om beschadiging te vermijden (breken van de plaat). Controle/staalname aangewezen bij renovatiewerken.</p>

- Zorg voor een veilig beheer. Vermijd het beschadigen van het asbestmateriaal. Controleer de toestand jaarlijks op wijzigingen.
- Voer bijkomende staalname(s) uit.

- Eenvoudige handelingen: enkel door erkend asbestverwijderaar EH erkend saneerder asbesthoudend plaatmateriaal en asbestkarton. Het asbest moet gefixeerd zijn en de saneerder moet het eenvoudig kunnen demonteren, wegnemen en verpakken zonder de asbesthoudende materialen te breken of beschadigen Preventiemaatregelen bij verwijdering: Saneerder zal de verwijderingsmethode toelichten in zijn werkplan > de te verwijderen of te demonteren materialen worden voorafgaand gefixeerd met een daarvoor speciaal ontwikkelde vloeistof teneinde de hoeveelheid asbestvezels in de lucht zo laag mogelijk te houden > de techniek voor uitvoering wordt geëvalueerd door luchtmetingen uitgevoerd door een erkend laboratorium, om na te gaan of door de toepassing van deze techniek, het asbestgehalte in de lucht niet hoger is dan 0,01 vezel per cm³ (indien deze concentratie wordt overschreden, dan zal de techniek HZ worden toegepast) Zie ook link Zie <https://ovam.vlaanderen.be/wie-mag-wat-verwijderen> <https://ovam.vlaanderen.be/voorzorgsmaatregelen-bij-asbestverwijdering> <https://ovam.vlaanderen.be/asbestafval-afvoeren> Zie ook wetgevend kader (website van de OVAM en CODEX

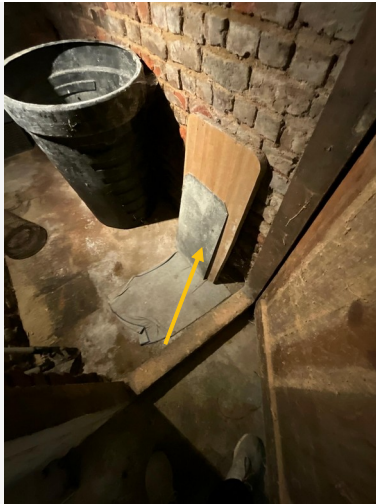
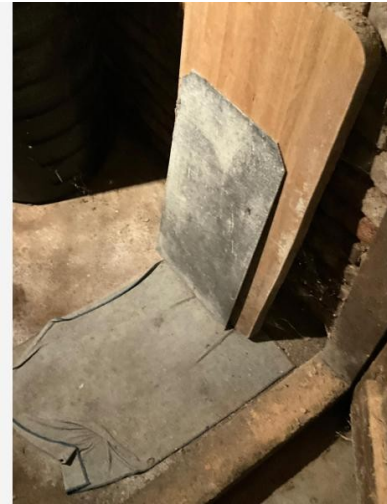
Het asbestmateriaal valt onder de mijlpaal van 2040.

Beschrijving	Cementplaat binnen
Omgeving	Binnen
Primaire drager	Binnenwand
Asbestmateriaal	Plaat, paneel, tablet - Generiek
Bindmiddel van asbestmateriaal	Cement
Gebondenheid op basis van bindmiddel	Hecht
Hoeveelheid (oppervlakte - dikte - aantal)	• 5,00 m ² - 2,00 cm - 1 stuk
Totaal volume	0,10 m ³
Eenvoudig bereikbaar	Ja
Bevestigingswijze	• Geklemd
Identificatiemethode	De asbestdeskundige beoordeelt het materiaal als asbesthoudend, en dit zonder monstername.
Destructieve handeling voor identificatie	Nee
Opmerking	<p>De vermelde oppervlaktes, diktes, gewichten en volumes betreffen een beredeneerde schatting. Er worden geen rechten verleend aan deze oppervlaktes/diktes/volumes.</p> <p>Er bevindt zich een cement plaat in de schouw , mogelijks is dit een asbesthoudende toepassing. Een staal kon niet genomen worden om beschadiging te vermijden (breken van de plaat). Controle/staalname aangewezen bij renovatiewerken.</p>

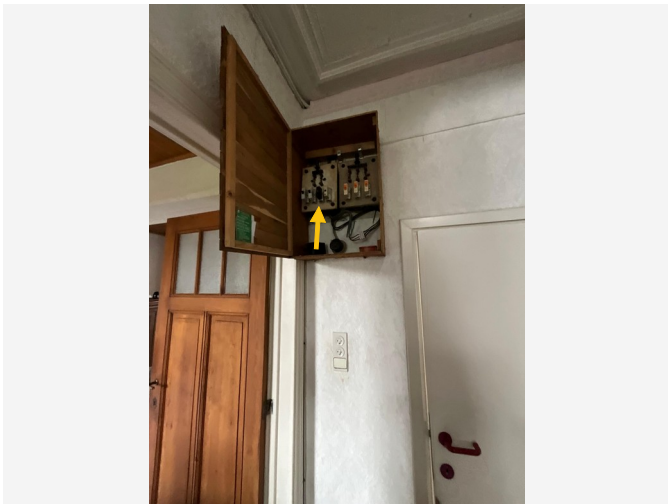
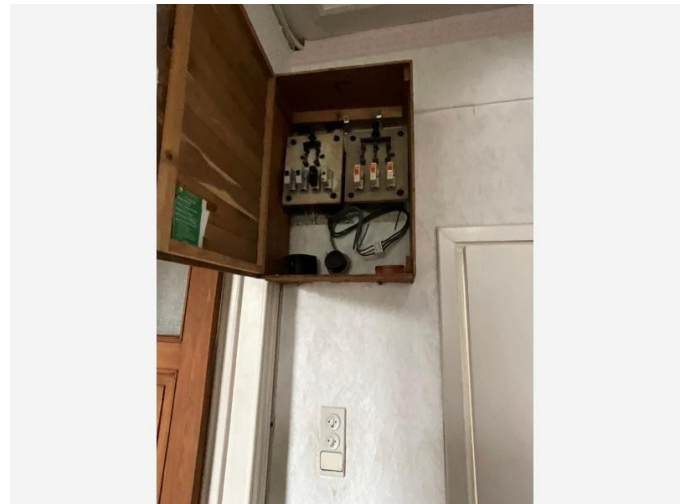
Beschrijving	Massal zekeringenbord.
Omgeving	Binnen
Primaire drager	Communicatie en elektrische infrastructuur en uitrusting
Asbestmateriaal	Plaat, paneel, tablet - Type Massal
Bindmiddel van asbestmateriaal	Cement
Gebondenheid op basis van bindmiddel	Hecht
Hoeveelheid (oppervlakte - dikte - aantal)	<ul style="list-style-type: none">• 0,10 m² - 3,00 cm - 1 stuk
Totaal volume	0,003 m ³
Eenvoudig bereikbaar	Ja
Bevestigingswijze	<ul style="list-style-type: none">• Verlijmd, ingegoten, versmeerd
Identificatiemethode	De asbestdeskundige beoordeelt het materiaal als asbesthoudend, en dit zonder monstername.
Destructieve handeling voor identificatie	Nee
Opmerking	Visueel verdacht beschouwd. Aantal stuks 2 De vermelde oppervlaktes, diktes, gewichten en volumes betreffen een beredeneerde schatting. Er worden geen rechten verleend aan deze oppervlaktes/diktes/volumes.

- Eenvoudige handelingen: mag via doe-het-zelf of door werknemer(s) met opleidingsattest eenvoudige handelingen
EH via doe-het zelf : De dorpels of tabletten kunnen voorzichtig losgebeiteld worden, zonder de toepassing zelf te breken , extra bevochtigen om stof te voorkomen Standaard dragen van de nodige wegwerp beschermingsmiddelen FFP 3 masker , handschoenen en tyvec CAT III type 5-6 , afwasbaar schoeisel Verpakken in dubbel plastic folie , sluit luchtdicht af en afvoeren naar het containerpark als hechtgebonden asbestafval. Voor hechtgebonden toepassingen: Bij verwijdering door doe-het-zelf moet men dit afval dubbel en luchtdicht verpakt aandienen bij het gemeentelijk recyclagepark. Men raadpleegt best op voorhand de voorwaarden van het recyclagepark. Zie ook link Zie <https://ovam.vlaanderen.be/wie-mag-wat-verwijderen> <https://ovam.vlaanderen.be/voorzorgsmaatregelen-bij-asbestverwijdering> <https://ovam.vlaanderen.be/asbestafval-afvoeren> Zie ook wetgevend kader (website van de OVAM en CODEX boek VI titel 3). <http://werk.belgie.be/sites/default/files/content/documents/Welzijn%20op%20het>

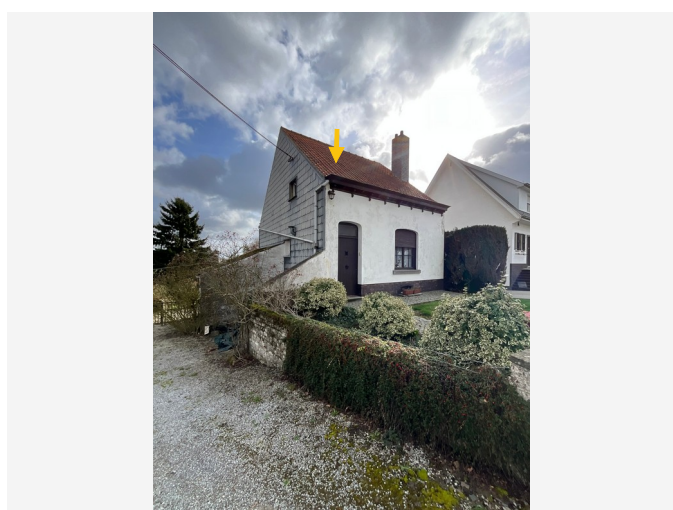
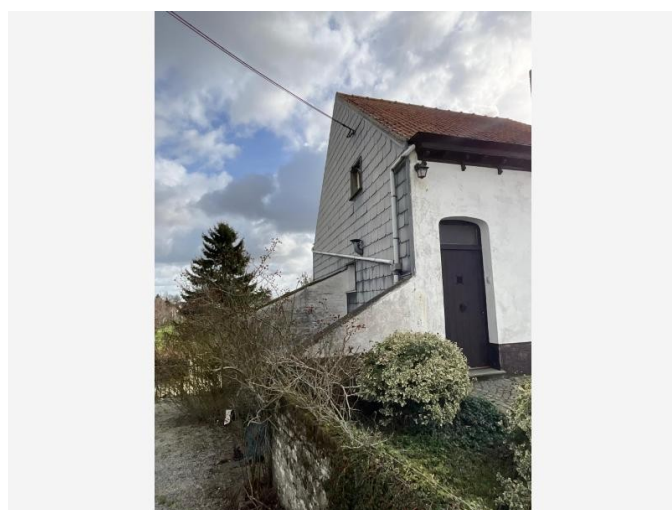
Beschrijving	Notitie	Terug te vinden op plannen
Fiche 17: Dakbedekking niet verdacht.	De dakbedekking wordt gecontroleerd. deze bestaat uit dakpannen bevat geen asbest verdachte materialen.	-
