# Asbestinventarisatetest

Engelhoekstraat 2, 9800 Deinze

Attestnummer : 20260603-000211.000

**Niet-asbestveilig**

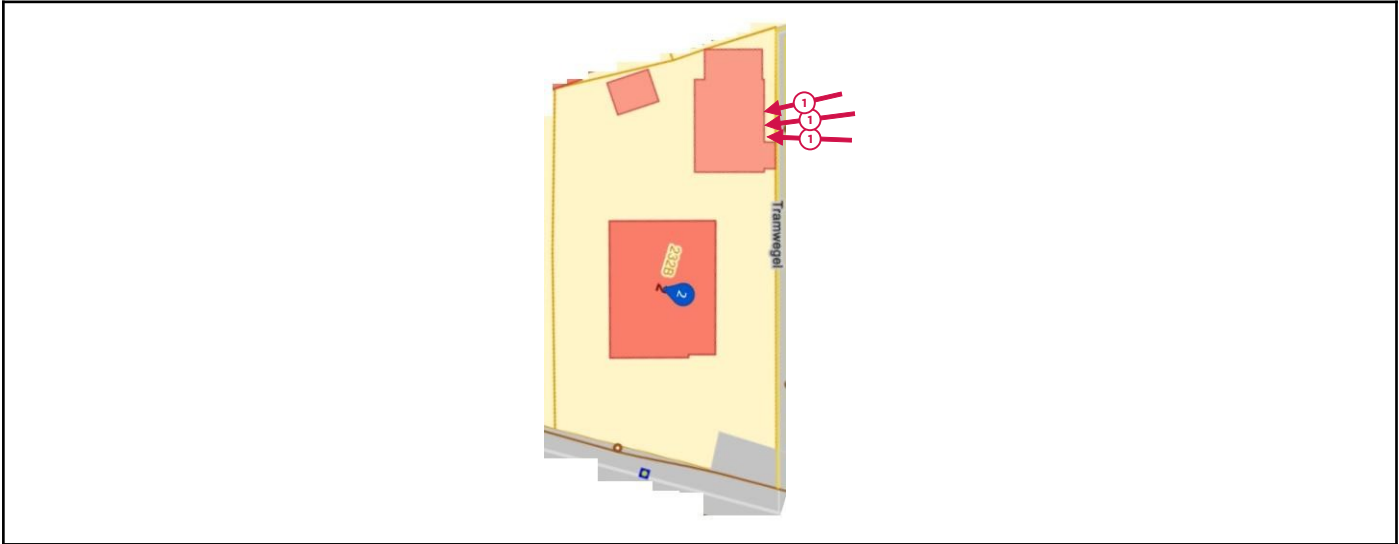
# Plan 1.18: overzicht kopie

| Beschrijving | Type | Actie |
|---|---|---|
| 1. Asbestcement afval (buiten) | Asbestmateriaal | Dringend verwijderen |

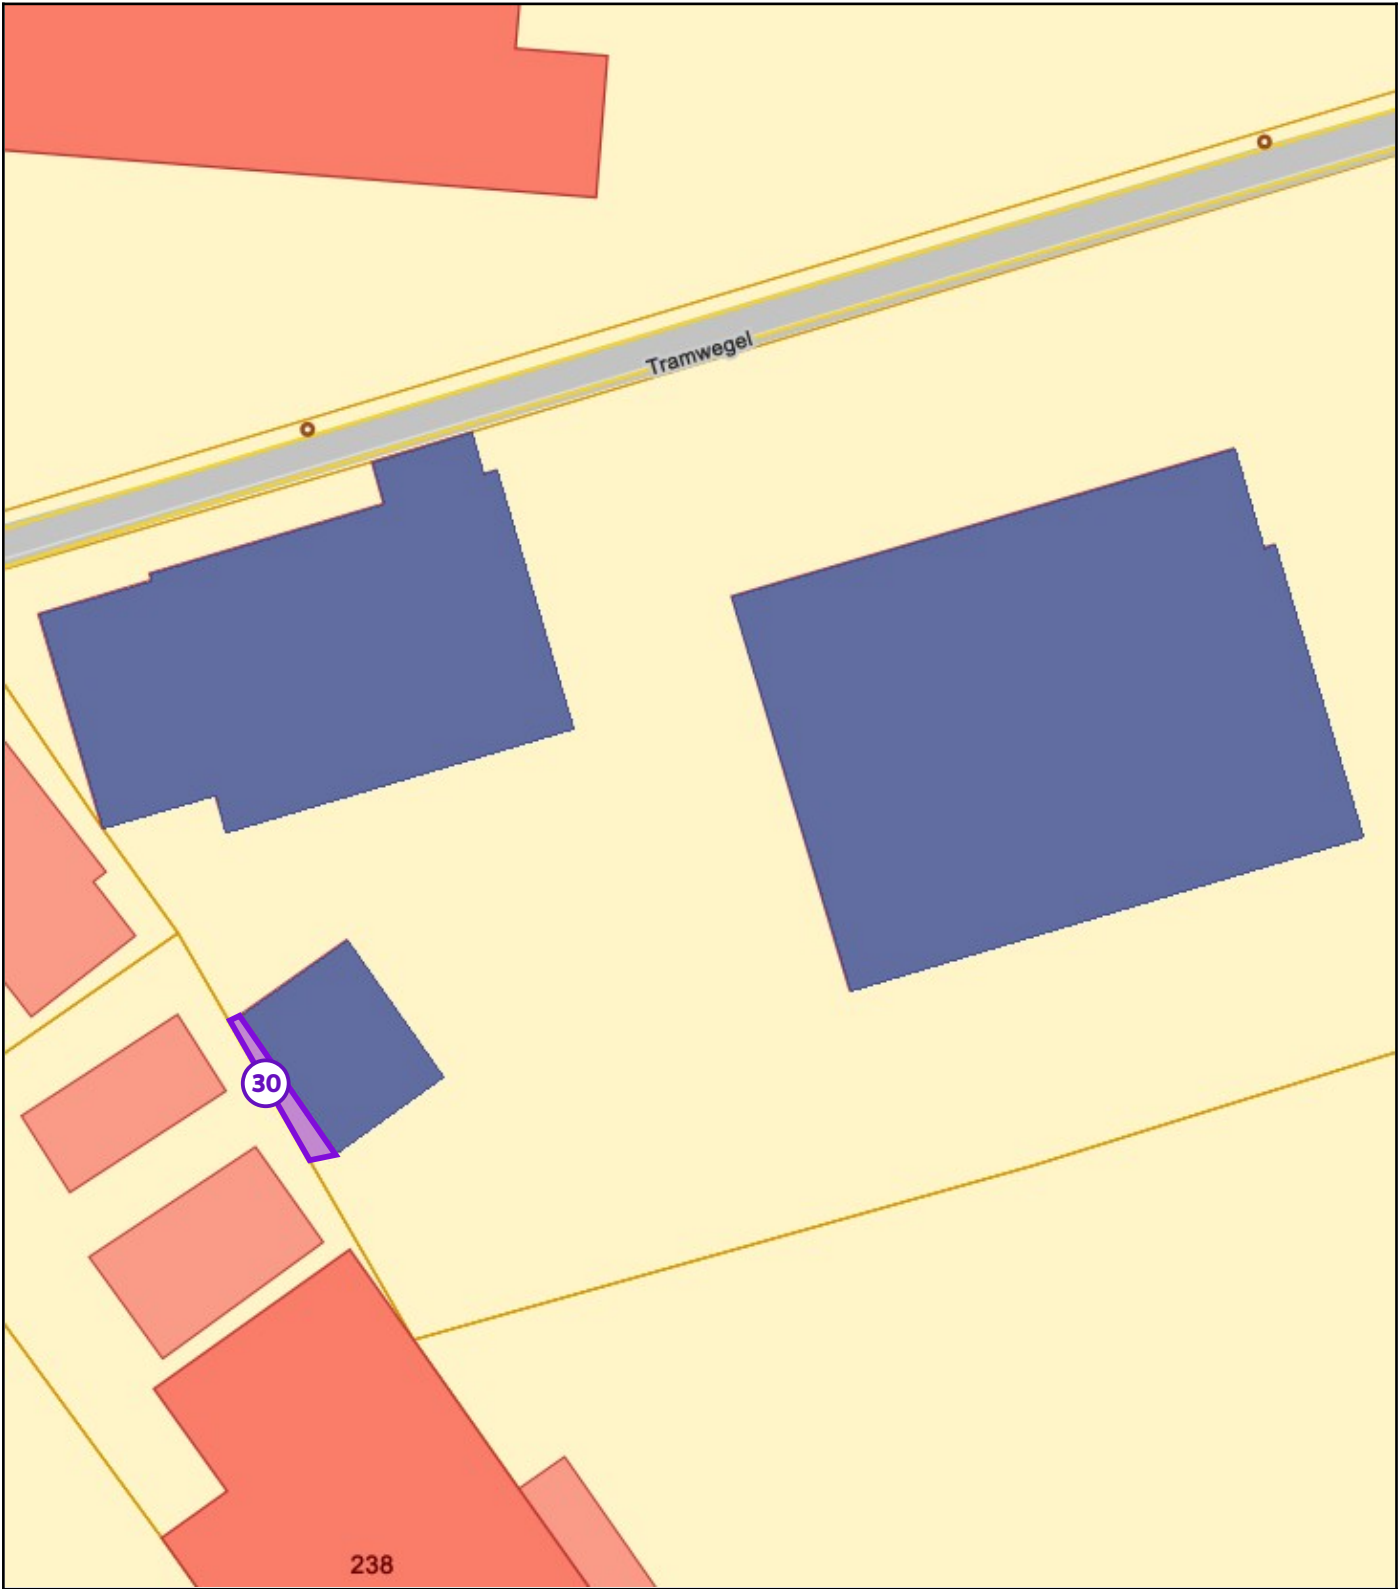
# Plan 4.1: Afdruiptzones/afvloeizones

| 30. Afdruipzone asbest | Afdruipzone/afvloeizone | - |

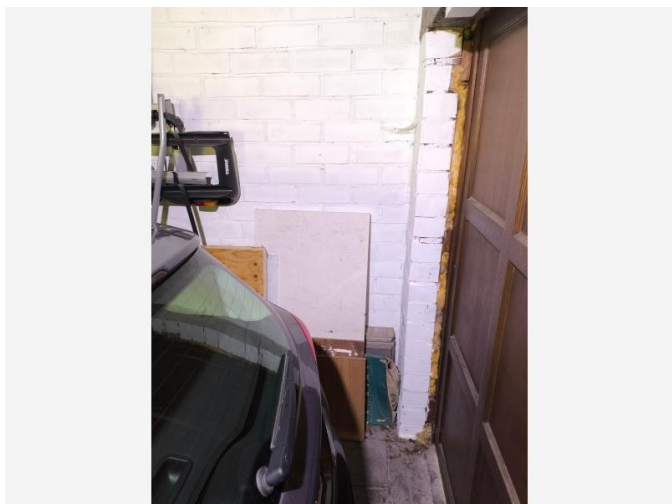
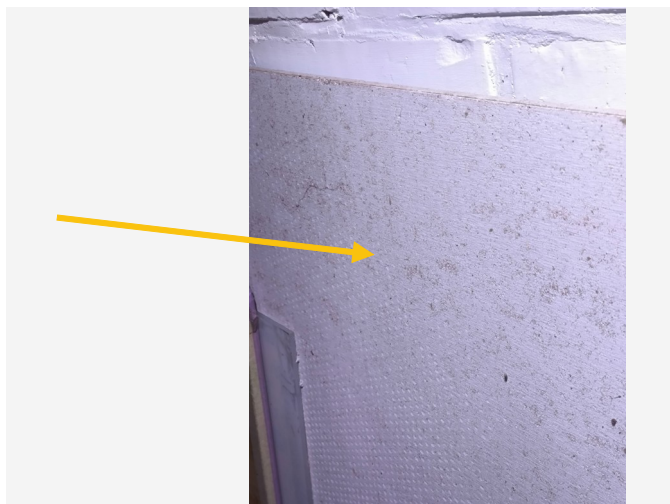
| Identificatiemethode | De asbestdeskundige beoordeelt het materiaal als asbestverdacht en dus asbesthoudend, en dit zonder monsternamen. |
| Opmerking | De vermelde hoeveelheid betreft een beredeneerde raming. Er worden geen rechten verleend aan deze hoeveelheid. |

- u zich vooraf goed informeert op [www.asbestinfo.be](http://www.asbestinfo.be)
- u zich beschermt met een FFP3 mondmasker, wegwerphandschoenen, wegwerpoveral Cat III type 5-6, afspoelbaar schoeisel
- er geen minderjarigen of derden aanwezig zijn
- u beschikt over PE-folie en zakken om loskomende deeltjes en het afval op te vangen en te verpakken
- u beschikt over een vernevelaar (water) of fixeermiddel om het abestmateriaal te bevochtigen tijdens de volledige duur van de werken
- u weet hoe u asbestmateriaal veilig kan demonteren zonder stof of breuken
- u beschikt over natte doeken om eventuele resten en stof weg te nemen

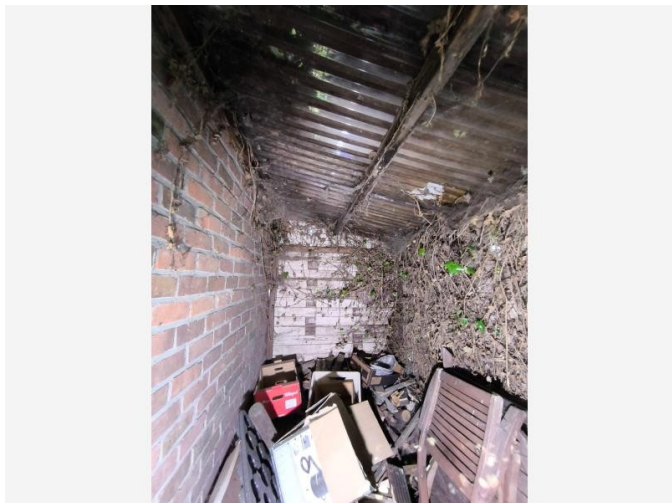
## Fiche 6: Golfplaat deels opliggend op dak 5 (met staalname)

Asbestmateriaal

- Eenvoudige handelingen: mag via doe-het-zelf of door werknemer(s) met opleidingsattest eenvoudige handelingen  
EH via doe-het-zelf Standaard dragen van de nodige wegwerp beschermingsmiddelen FFP 3 masker, handschoenen en tyvec CAT III type 5-6, afwasbaar schoeisel Indien mogelijk de ondervloer afdekken, golfplaten voorzichtig verwijderen, extra fixeren, niet breken, niet gooien, onmiddellijk dubbel verpakken, luchtdicht afsluiten of voorzichtig in container met asbest bag plaatsen. Voldoende benevelen/bevochtigen tijdens de duur van de werken. Indien golfplaten in slechte staat zijn en kans bestaat op breken: Eenvoudige handeling opgeleid personeel, alle werknemer(s) moeten wel beschikken over een opleidingsattest eenvoudige handelingen 8u Voor hechtgebonden toepassingen: Bij verwijdering door doe-het-zelf moet men dit afval dubbel en luchtdicht verpakt aandienen bij het gemeentelijk recyclagepark. Men raadpleegt best op

Zorg er dan voor dat: -u zich vooraf goed informeert op [www.asbestinfo.be](http://www.asbestinfo.be) -u zich beschermt met een FFP3 mondmasker, wegwerphandschoenen, wegwerpoveral Cat III type 5-6, afspoelbaar schoeisel -er geen minderjarigen of derden aanwezig zijn -u beschikt over PE-folie en zakken om loskomende deeltjes en het afval op te vangen en te verpakken -u beschikt over een vernevelaar (water) of fixeermiddel om het abestmateriaal te bevochtigen tijdens de volledige duur van de werken -u weet hoe u asbestmateriaal veilig kan demonteren zonder stof of breuken -u beschikt over natte doeken om eventuele resten en stof weg te nemen

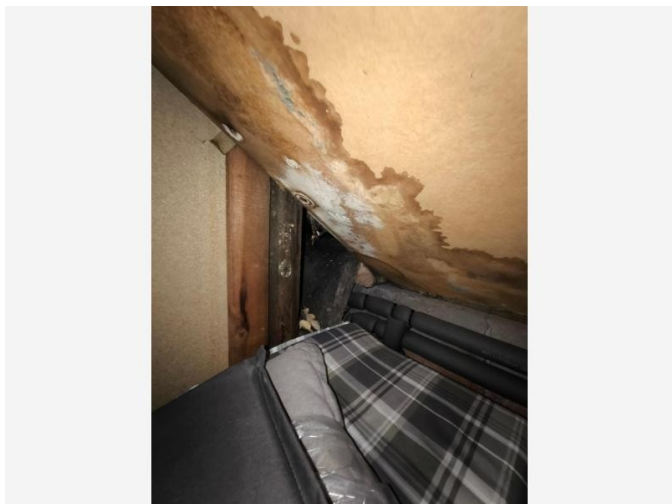
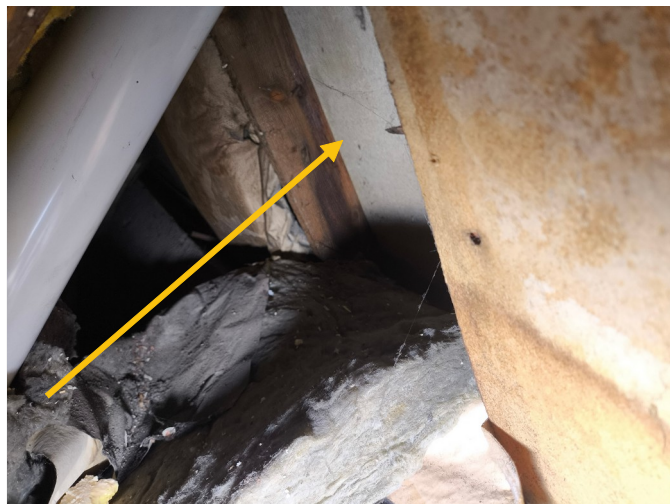
| Opmerking | <p>De vermelde oppervlaktes, diktes en volumes betreffen een beredeende schatting. Er worden geen rechten verleend aan deze oppervlaktes/diktes/volumes.</p> <p>Deze handeling is een steekproef, er is geen garantie dat het volledige dak met éénzelfde materiaal is opgebouwd. Dit kan enkel via destructief onderzoek vastgesteld worden.</p> |

(dak werker met 8u basisopleiding asbest) indien de platen eenvoudig te verwijderen zijn zonder kans op breken kan dit via doe-het-zelf of door werknemer(s) met opleidingsattest eenvoudige handelingen; Dek de zoldervloer af met plastic folie . Standaard dragen van de nodige wegwerp beschermingsmiddelen FFP 3 masker , handschoenen en tyvec CAT III type 5-6 , afspoelbaar schoeisel Verwijder de dakpannen. Fixeer het plaatmateriaal , de asbesthoudende platen één voor één en in hun geheel verwijderen. Niet gooien, niet breken. Verwijder onder verneveling of tussentijds voldoende bevochtigen tijdens de volledige duur van de werken. Dubbel verpakken in plastic folie , luchtdicht verpakken of plaats in container met asbestbag. Reinig Nadien de draagstructuur met vochtige doeken (+stofzuiger met absoluut filter kan niet gehuurd worden dus voor een particulier niet mogelijk .) Alle werknemer(s) moeten wel beschikken over een opleidingsattest eenvoudige handelingen 8u. Een vastgesteld asbesthoudend onderdak mag niet definitief

-u beschikt over een vernevelaar (water) of fixeermiddel om het asbestmateriaal te bevochtigen tijdens de volledige duur van de werken

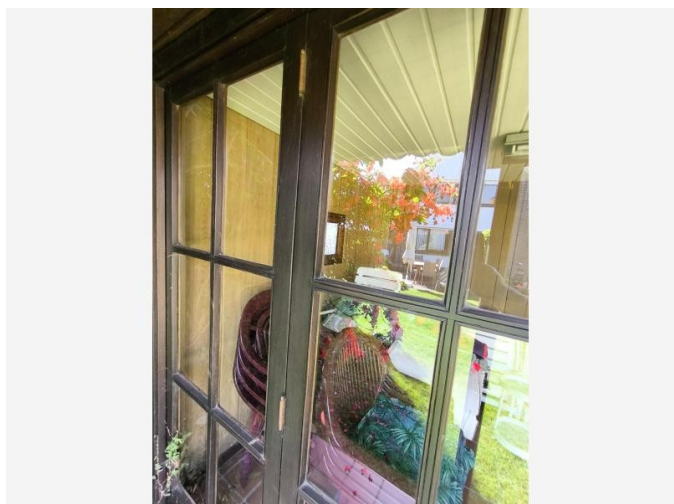
## Fiche 24: Kit 4 kozijn-glas (met staalname) houten raam

Geen asbest

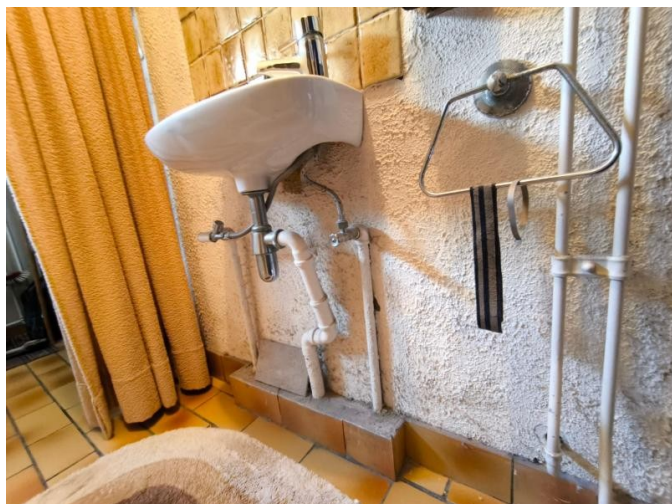
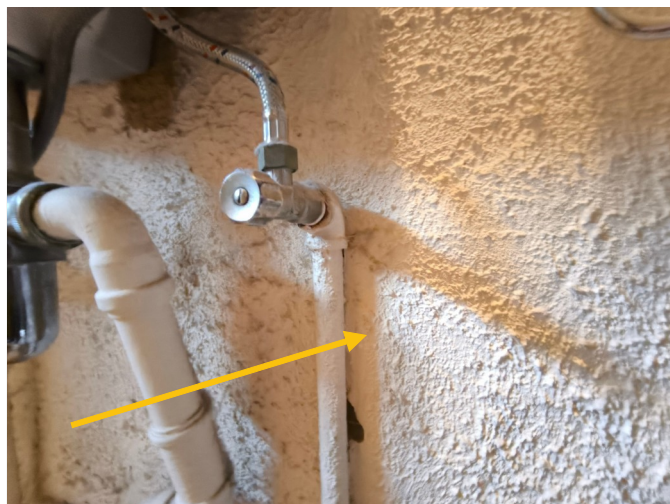
## Fiche 25: Crepi binnentoepassing (met staalname)

Geen asbest

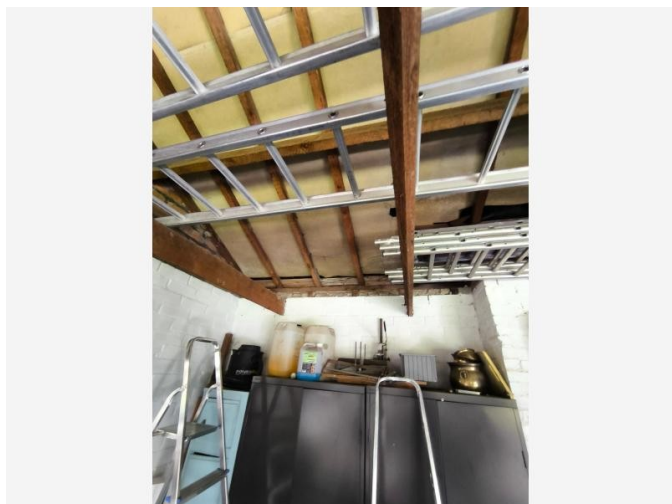
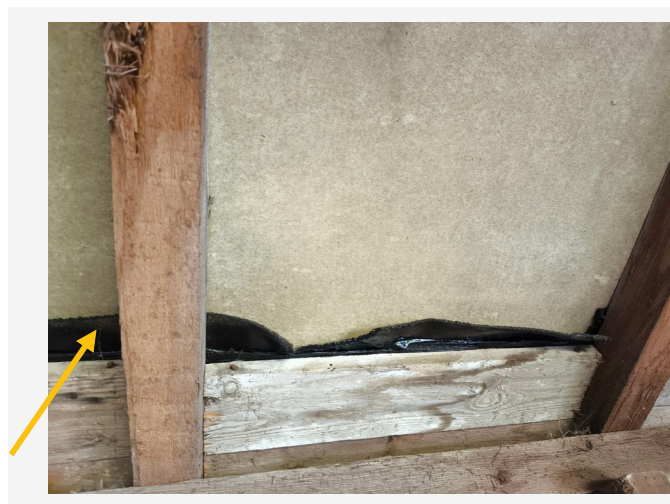
## Fiche 29: Roofing goot garage (met staalname)

Geen asbest

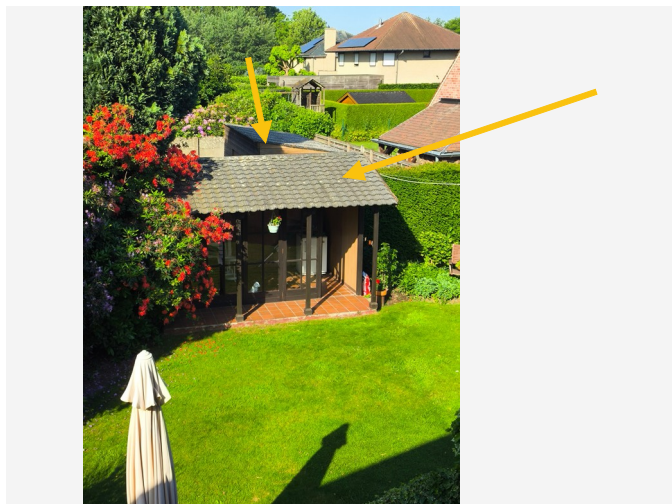
## Fiche 37: onderdak dak 6 en 7 niet waarneembaar

| Beschrijving | Notitie | Terug te vinden op plannen |
|---|---|---|
| Fiche 37: onderdak dak 6 en 7 niet waarneembaar | Er kan niet uitgesloten worden dat er onderlagen aanwezig zijn ( bij dakwerken extra controle aangewezen) | Plan 2.3: tuinhuis dakplan kopie |

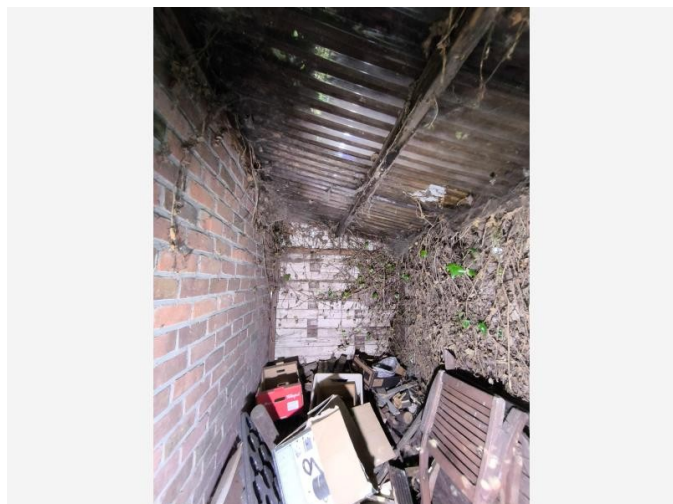
### Fiche 39: onderdak dak 4 en 5 (niet aanwezig)

| Beschrijving | Notitie | Terug te vinden op plannen |
|---|---|---|
| Fiche 39: onderdak dak 4 en 5 (niet aanwezig) | onderdak (niet aanwezig) | Plan 3.4: Garage dakplan kopie |
