# Asbestinventarisatetest

Sint-Lambertuslaan 61, 2812 Mechelen

Attestnummer : 20260602-000166.000

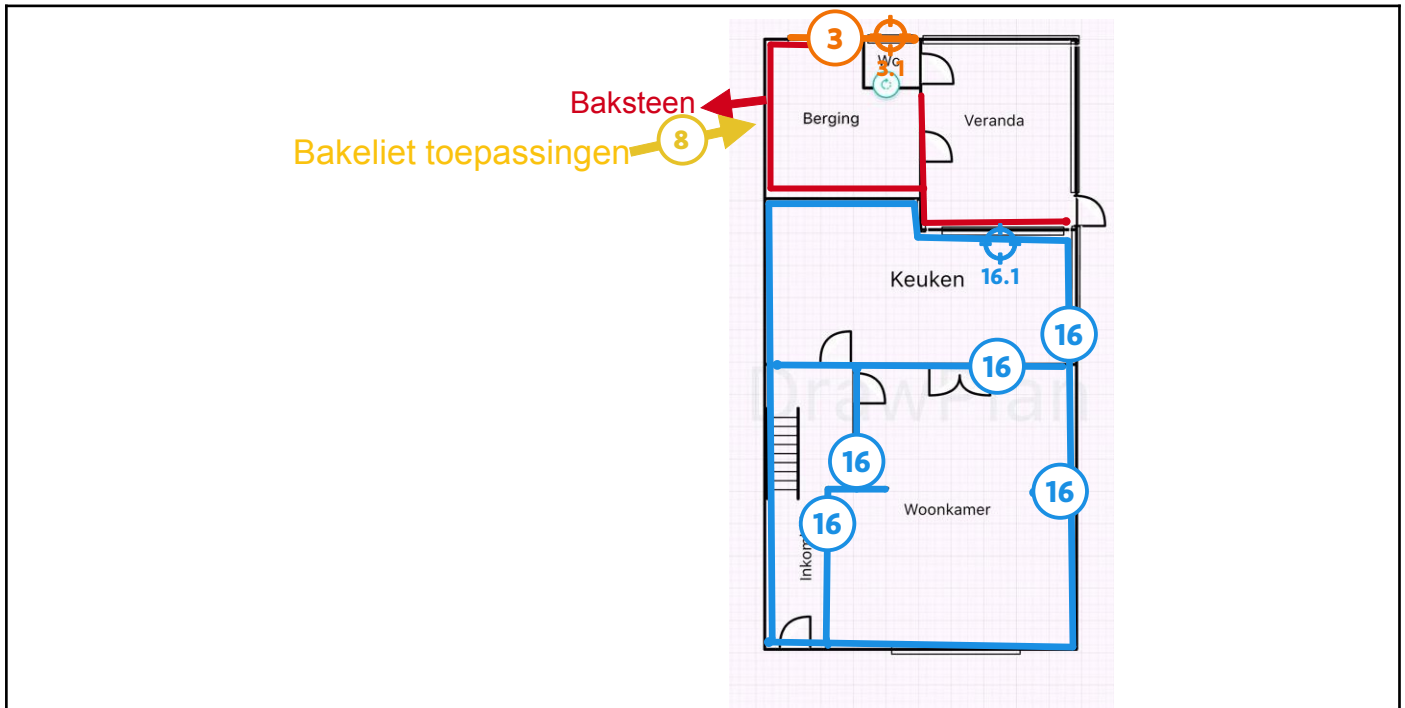
# Plan 1.1: Grondplan gvl

Beschrijving	Type	Actie
3. Stopverf (toilet+berging gvl).	Asbestmateriaal	<b>Verwijderen</b>
3.1 Code: 7	Puntmonster	-
8. Bakeliet toep.(schakelaars-stopcontact.-verdeel dozen-radiatorknoppen)	Asbestmateriaal	<b>Zorgvuldig beheren</b>
16. Pleisterwerk wanden.	Geen asbest	-
16.1 Code: 1	Mengmonster	-

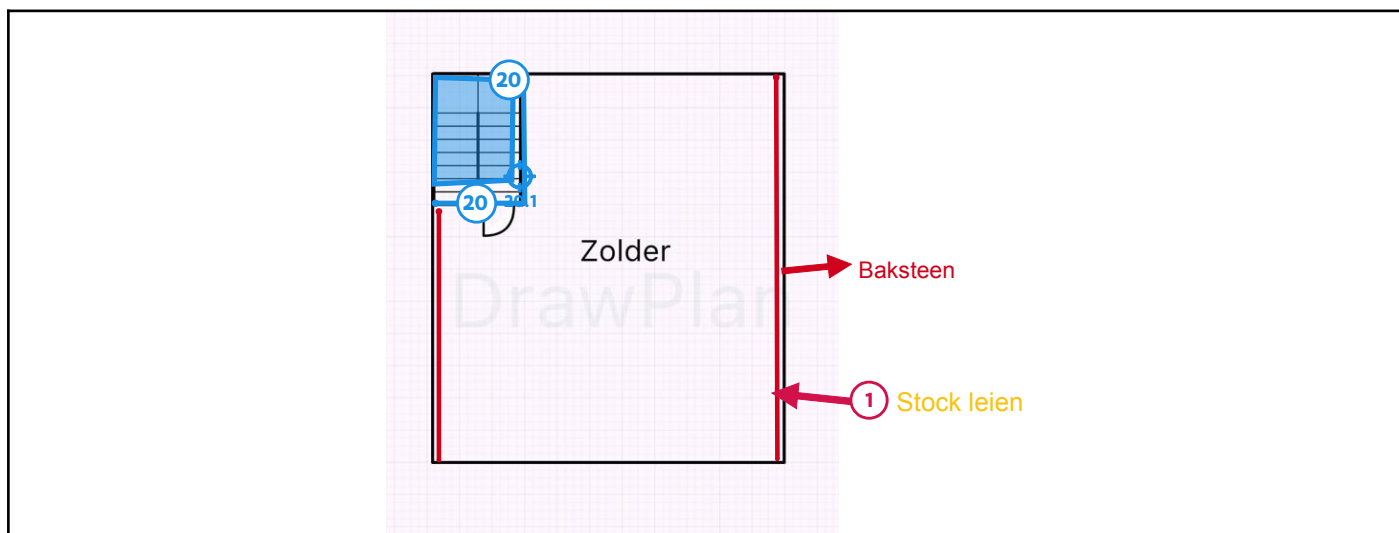
## Plan 1.10: Grondplan zolder

Beschrijving	Type	Actie
1. Asbestcement afval	Asbestmateriaal	Dringend verwijderen
20. Gipsplaten zolder (verdacht).	Geen asbest	-
20.1 Code: 2	Puntmonster	-

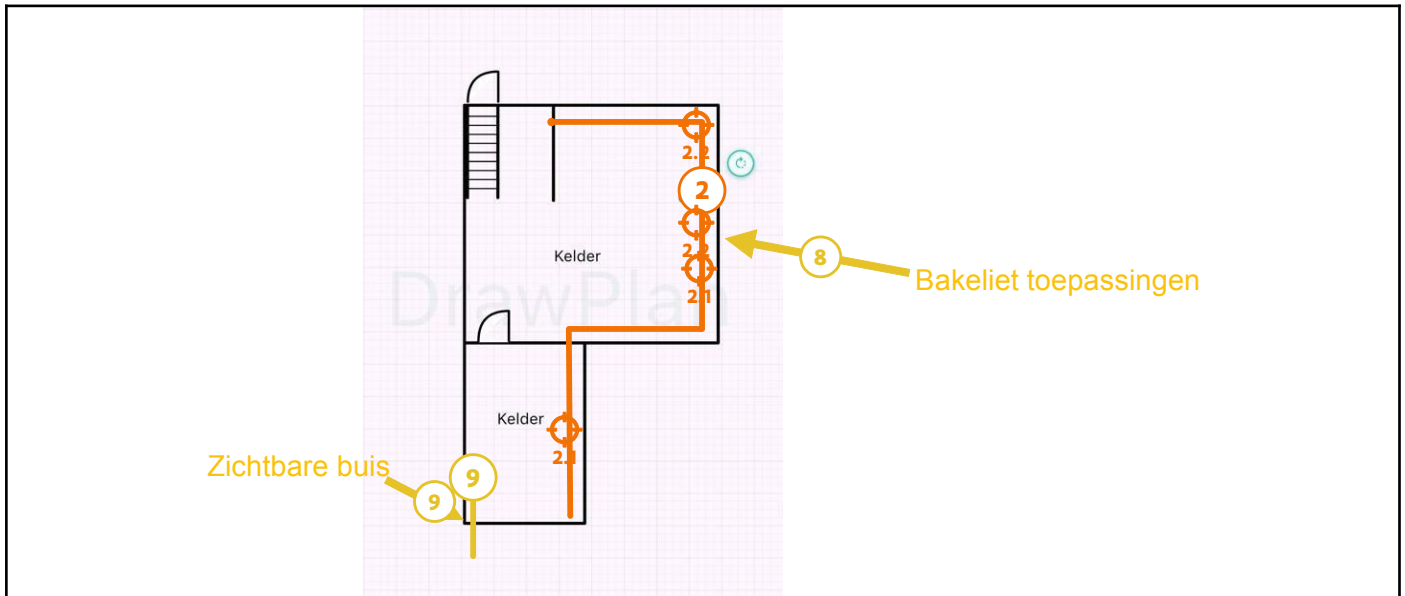
## Plan 1.13: Grondplan kelder

Beschrijving	Type	Actie
2. Leidingisolatie: bocht/recht.	Asbestmateriaal	Verwijderen
2.1 Code: 8	Mengmonster	-
2.2 Code: 8.1	Mengmonster	-
8. Bakeliet toep.(schakelaars-stopcontact.-verdeelkasten-radiatorknoppen)	Asbestmateriaal	Zorgvuldig beheren
9. AC afvoerbuys (visueel vastgesteld in kelder)	Asbestmateriaal	Zorgvuldig beheren

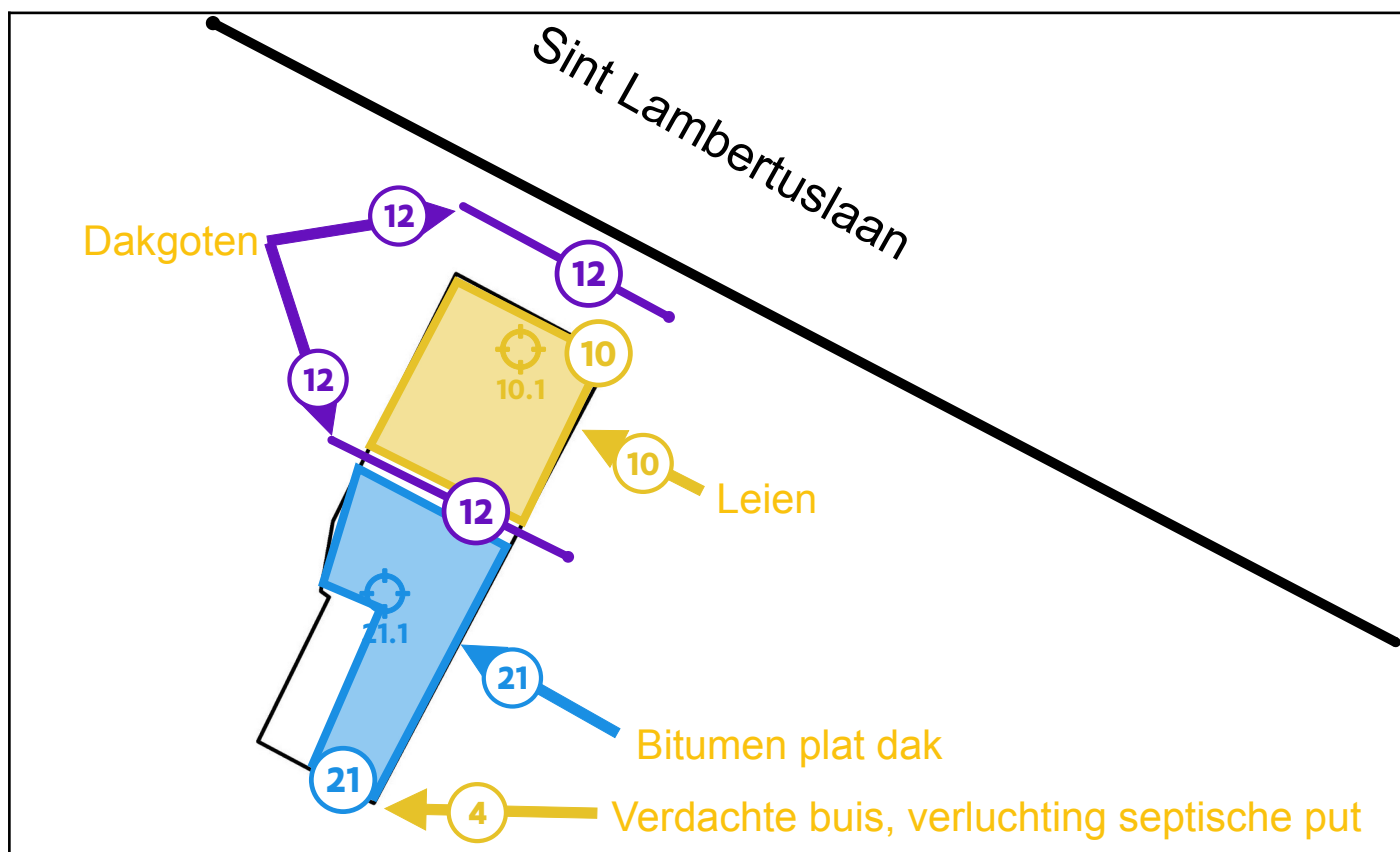
## Plan 1.15: Woning plan

Beschrijving	Type	Actie
4. AC afvoerbuIs (visueel vastgesteld buiten, verluchting septische put?)	Asbestmateriaal	Zorgvuldig beheren
10. Dak onder overzetdak.	Asbestmateriaal	Zorgvuldig beheren
10.1 Code: 4	Puntmonster	-
12. Dakgoten.	Beperking	-
21. Bitumen plat dak.	Geen asbest	-
21.1 Code: 6	Puntmonster	-

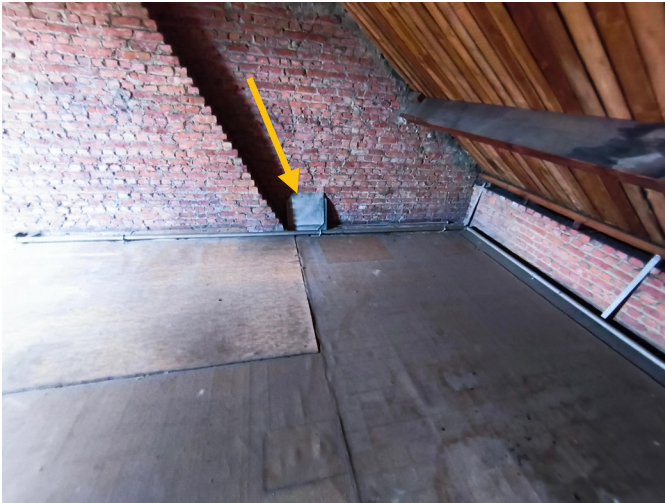
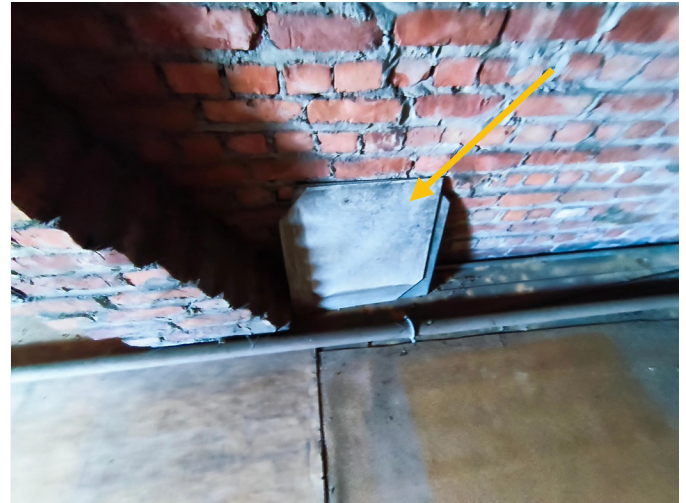
Het asbestmateriaal valt onder de mijlpaal van 2040.

**Dringend verwijderen**

<b>Beschrijving</b>	Asbestcement afval
<b>Type afvalstof</b>	Betreft stock-voorraad of gedemonteerde asbestmaterialen
<b>Aanwezige resten</b>	Geen resten aanwezig
<b>Omgeving</b>	Binnen
<b>Primaire drager</b>	Vloer
<b>Asbestmaterialen</b>	<ul style="list-style-type: none"><li>Dak- en gevelbekleding - Lei, shingle</li></ul>
<b>Bindmiddel van asbestmateriaal</b>	Cement
<b>Gebondenheid op basis van bindmiddel</b>	Hecht
<b>Hoeveelheid (gewicht - aantal)</b>	<ul style="list-style-type: none"><li>1,00 kg - 1 stuk</li></ul>
<b>Totaal gewicht</b>	1,00 kg
<b>Eenvoudig bereikbaar</b>	Ja
<b>Identificatiemethode</b>	De asbestdeskundige beoordeelt het materiaal als asbestverdacht en dus asbesthoudend, en dit zonder monstername.
<b>Opmerking</b>	De vermelde hoeveelheid betreft een beredeneerde raming. Er worden geen rechten verleend aan deze hoeveelheid.

- Verwijder het asbestafval.
- Voer bijkomende staalname(s) uit.

- Eenvoudige handelingen: mag via doe-het-zelf of door werknemer(s) met opleidingsattest eenvoudige handelingen  
EH via doe-het zelf.

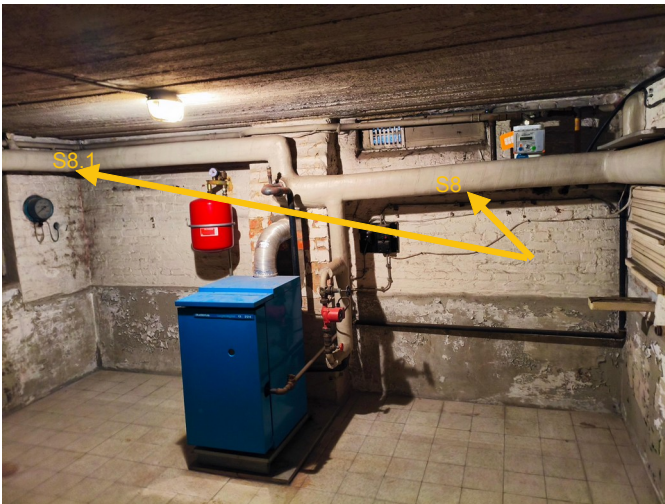
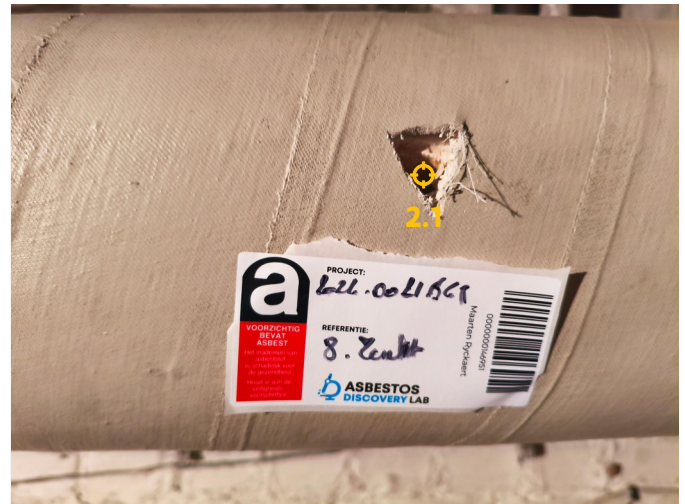
Het asbestmateriaal valt onder de mijlpaal van 2034.

Verwijderen

Eindbeoordeling materiaalrisico	Verhoogd materiaalrisico en/of verhoogde kans op vezelvrijgave
---------------------------------	--

Gebondenheid	Categorie 2: niet-hechtgebonden met matrix
Asbestsoort (vezeltype)	Amfibool aanwezig, uitgezonderd crocidoliet
Asbestconcentratie	Hoog ( $\geq 50\%$ )
Afschermingsgraad van het gehele materiaal	Geheel of deels vrij aan de binnenlucht, maar geen contact met binnenluchtstromen
Toestand van het materiaal	Licht beschadigd, licht verweerd. Intacte calciumsilicaatplaat of materiaal met categorie 3-gebondenheid

#	Type	Referentie	Type	Resultaat
2.1	Mengmonster	8		Amosiet
2.2	Mengmonster	8.1		Amosiet

Beschrijving	Leidingisolatie: bocht/recht.
Omgeving	Binnen
Primaire drager	HVAC infrastructuur en uitrusting
Asbestmateriaal	In-situ afwerkingslagen - Thermische isolatie
Bindmiddel van asbestmateriaal	Gips - kalk
Gebondenheid op basis van bindmiddel	Niet-hechtgebonden
Hoeveelheid (lengte - omtrek - dikte - aantal)	<ul style="list-style-type: none"> <li>• 15,00 m - 45,00 cm - 5,00 cm - 1 stuk</li> <li>• 3,00 m - 45,00 cm - 5,00 cm - 1 stuk</li> </ul>
Totaal volume	0,405 m <sup>3</sup>
Eenvoudig bereikbaar	Ja
Bevestigingswijze	<ul style="list-style-type: none"> <li>• Verlijmd, ingegoten, versmeerd</li> </ul>
Identificatiemethode	Een monstername door de asbestdeskundige met laboanalyse door een asbestlabo.
Destructieve handeling voor identificatie	Nee
Opmerking	<p>De vermelde lengtes, omtrekken en diktes betreffen een beredeneerde schatting. Er worden geen rechten verleend aan deze lengtes, omtrekken en diktes . De dikte is een schatting die voorkomt uit de monsterplaatsen en is daarom niet altijd representatief.</p> <p>Er werden mengmonsters genomen volgens de richtlijnen van het inspectieprotocol.</p> <p>Er kunnen bijkomende stalen genomen worden om bepaalde zones uit te sluiten.</p>

- Scherm in afwachting van verwijdering het asbestmateriaal af van luchtstromingen en verstoring: bijvoorbeeld door het te verpakken, te fixeren, af te dekken, signalisatie - afbakening aan te brengen, ...
- Verwijder dit asbestmateriaal zo snel mogelijk. Volg de toestand goed op.

- Hermetische zone (erkend asbestverwijderaar)  
Toepassing mag niet door doe-het-zelf of opgeleid aannemer 8 basis asbest verwijderd worden! HZ Erkend asbestverwijderaar : Gipsisolatie wordt losgesneden van dragermateriaal (leiding), asbesthoudend gips zal gemakkelijk verbrossen en is losgebonden. Om geen asbestvezels te verspreiden naar de omgeving, dient dit in hermetische zone verwijderd te worden. Verzamel best zoveel mogelijk bewijsdocumenten na verwijdering voor een actualisatie van uw attest (facturen, stortingsbewijs en foto's). Asbest insluiten mag niet tenzij dit in afwachting van verwijdering nodig is om het risico te verlagen of om het veilig te beheren (tijdelijk afdekken) Zie ook link Zie <https://ovam.vlaanderen.be/wie-mag-wat-verwijderen>  
<https://ovam.vlaanderen.be/voorzorgsmaatregelen-bij-asbestverwijdering>  
<https://ovam.vlaanderen.be/asbestafval-afvoeren> Zie ook wetgevend kader (website van de OVAM en CODEX boek VI titel 3). <http://werk.belgie.be/sites/default/files/content/documents/Welzijn> op het werk/Regelgeving/Codex boek VI titel 3 Asbest.pdf methodiek verwijderingsmethodes worden achteraan in

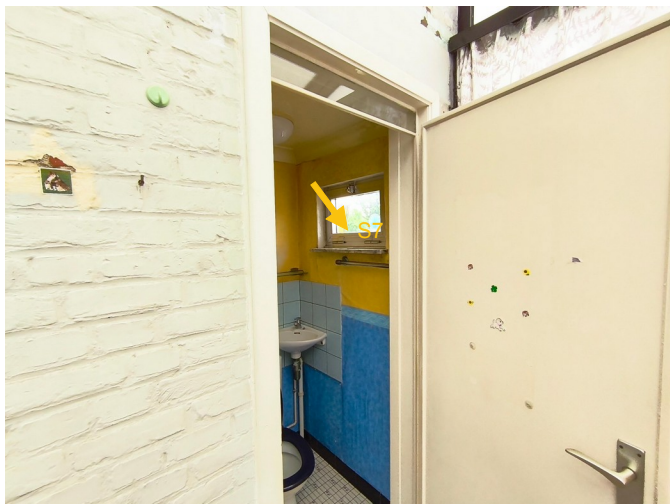
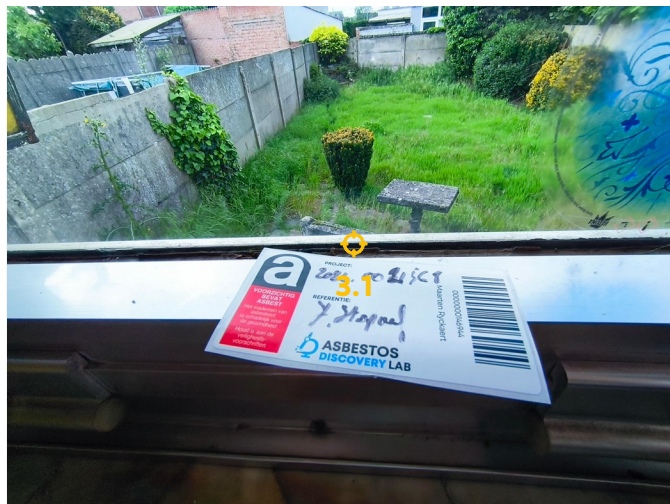
Het asbestmateriaal valt onder de mijlpaal van 2040.

Verwijderen

- Zorg voor een veilig beheer. Vermijd het beschadigen van het asbestmateriaal. Controleer de toestand jaarlijks op wijzigingen.

- Eenvoudige handelingen: mag via doe-het-zelf of door werknemer(s) met opleidingsattest eenvoudige handelingen  
Stopverf houten ramen:

Wordt sterk afgeraden deze toepassing via doe-het-zelf te verwijderen omwille van reële kans op vezelvrijgave. verwijdering doe het zelf: De toepassing extra fixeren en losbeitelen, verpakken in dubbel plastic afvalzakken, luchtdicht afsluiten en afvoeren naar een plaatselijk containerpark als asbesthoudend afval. Standaard dragen van de nodige wegwerp beschermingsmiddelen FFP 3 masker, handschoenen en tyvec CAT III type 5-6, afwasbaar schoeisel Voor hechtgebonden toepassingen: Bij verwijdering door doe-het-zelf moet men dit afval dubbel en luchtdicht verpakt aandienen bij het gemeentelijk recyclagepark. Men raadpleegt best op voorhand de voorwaarden van het recyclagepark. EH opgeleid personeel : idem werkmethode als doe het zelf , extra gebruik van een stofzuiger met absoluut filter Zie ook link Zie <https://ovam.vlaanderen.be/wie-mag-wat-verwijderen> <https://ovam.vlaanderen.be/voorzorgsmaatregelen-bij-asbestverwijdering> <https://ovam.vlaanderen.be/asbestafval-afvoeren> Zie ook wetgevend kader (website

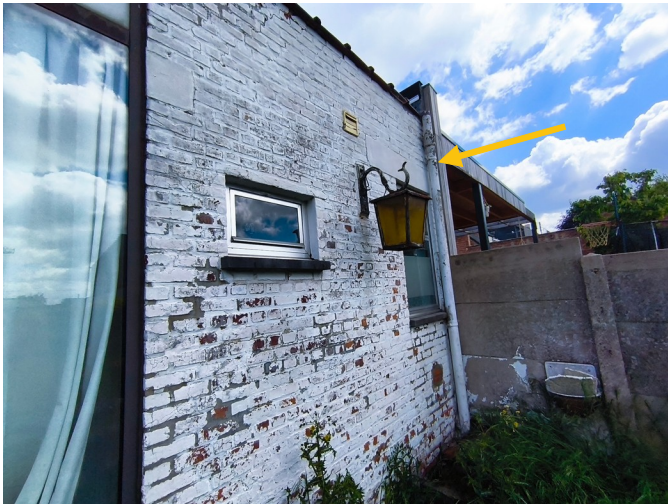
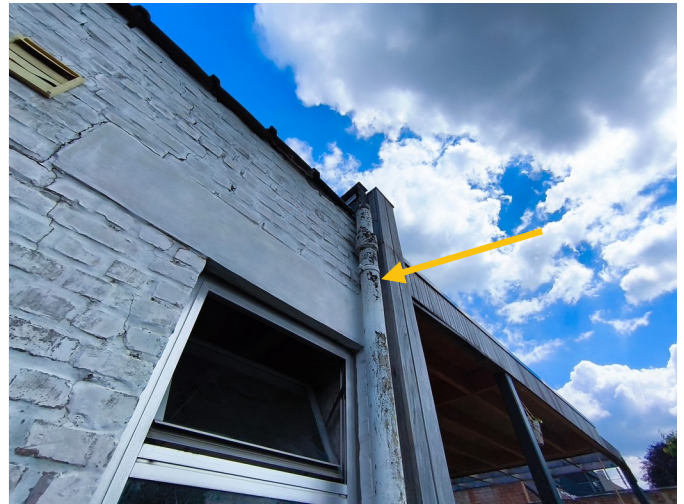
## Fiche 4: AC afvoerbuys (visueel vastgesteld buiten, verluchting septische put?)

<b>Beschrijving</b>	AC afvoerbuIs (visueel vastgesteld buiten, verluchting septische put?)
<b>Omgeving</b>	Buiten
<b>Primaire drager</b>	Verluchting septische put.
<b>Asbestmateriaal</b>	Buis, koker, leiding, pijp, doorvoer
<b>Bindmiddel van asbestmateriaal</b>	Cement
<b>Gebondenheid op basis van bindmiddel</b>	Hecht
<b>Hoeveelheid (lengte - omtrek - dikte - aantal)</b>	<ul style="list-style-type: none"> <li>• 3,50 m - 30,00 cm - 1,00 cm - 1 stuk</li> </ul>
<b>Totaal volume</b>	0,011 m <sup>3</sup>
<b>Eenvoudig bereikbaar</b>	Ja
<b>Bevestigingswijze</b>	<ul style="list-style-type: none"> <li>• Verlijmd, ingegoten, versmeerd</li> </ul>
<b>Identificatiemethode</b>	<p>De asbestdeskundige beoordeelt het materiaal als asbestverdacht en dus asbesthoudend, en dit zonder monstername.</p> <p>Motivatie: De monstername brengt andere schade aan dan schade die inherent is aan de monstername.</p>
<b>Destructieve handeling voor identificatie</b>	Nee

<b>Opmerking</b>	De vermelde oppervlaktes, diktes, gewichten en volumes betreffen een bereedeneerde schatting. Er worden geen rechten verleend aan deze oppervlaktes/diktes/volumes. Geen weet hoever deze toepassing gebruikt werd ondergronds, extra controle bij renovatie/sloop aan te raden.

De buis kan voorzichtig rondom losgebeiteld worden (zonder deze te breken), extra bevochtigen om stof te voorkomen. Standaard dragen van de nodige wegwerp beschermingsmiddelen FFP 3 masker, handschoenen en tyvec CAT III type 5-6, afwasbaar schoeisel.

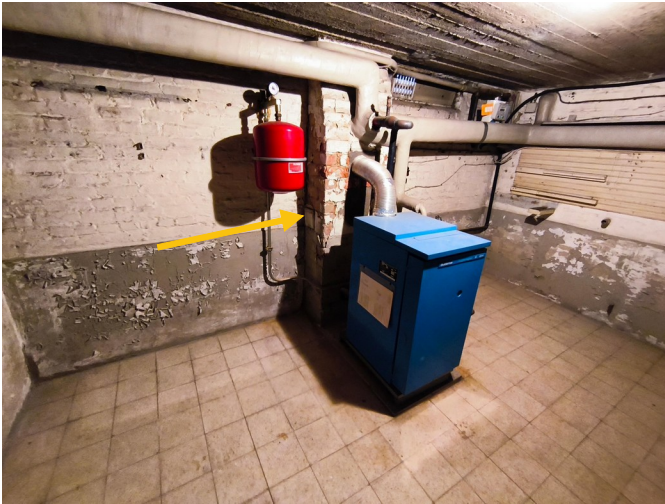
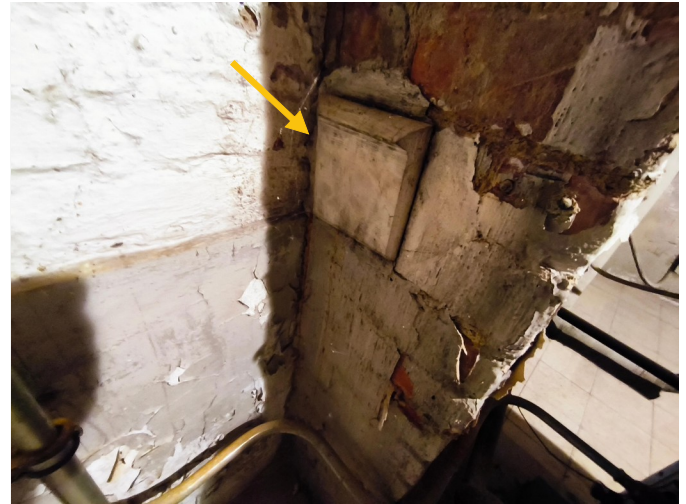
<b>Beschrijving</b>	Roetluik (kelder).
<b>Omgeving</b>	Binnen
<b>Primaire drager</b>	HVAC infrastructuur en uitrusting
<b>Asbestmateriaal</b>	Brandwerende afsluiting (prefab geheel) - Luik
<b>Bindmiddel van asbestmateriaal</b>	Cement
<b>Gebondenheid op basis van bindmiddel</b>	Hecht
<b>Hoeveelheid (gewicht - aantal)</b>	<ul style="list-style-type: none"><li>• 3,00 kg - 1 stuk</li></ul>
<b>Totaal gewicht</b>	3,00 kg
<b>Eenvoudig bereikbaar</b>	Ja
<b>Bevestigingswijze</b>	<ul style="list-style-type: none"><li>• Verlijmd, ingegoten, versmeerd</li></ul>
<b>Identificatiemethode</b>	<p>De asbestdeskundige beoordeelt het materiaal als asbestverdacht en dus asbesthoudend, en dit zonder monstername.</p> <p>Motivatie: De monstername brengt andere schade aan dan schade die inherent is aan de monstername.</p>
<b>Destructieve handeling voor identificatie</b>	Nee
<b>Opmerking</b>	De vermelde oppervlaktes, diktes, gewichten en volumes betreffen een beredeneerde schatting. Er worden geen rechten verleend aan deze oppervlaktes/diktes/volumes.

- Eenvoudige handelingen: mag via doe-het-zelf of door werknemer(s) met opleidingsattest eenvoudige handelingen  
Het roetluikje kan voorzichtig uitgeschoven of losgebeiteld worden, extra bevochtigen om stof te voorkomen

Roetluik opening (houder - kader) Standaard dragen van de nodige wegwerp beschermingsmiddelen FFP 3 masker, handschoenen en tyvec CAT III type 5-6, afwasbaar schoeisel Extra bevochtigen van de

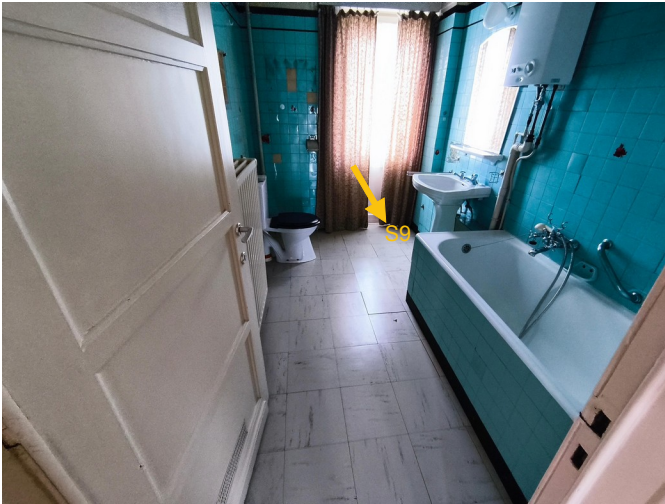
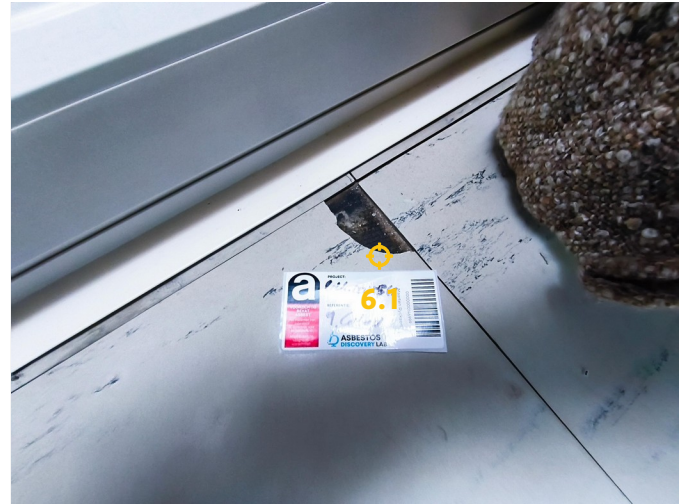
Beschrijving	Vinyl tegels (colovinyl)
Omgeving	Binnen
Primaire drager	Vloer
Asbestmateriaal	Prefab - afwerking - Tegel
Bindmiddel van asbestmateriaal	Kunststof of -hars
Gebondenheid op basis van bindmiddel	Hecht
Hoeveelheid (oppervlakte - dikte - aantal)	• 12,00 m <sup>2</sup> - 0,30 cm - 1 stuk
Totaal volume	0,036 m <sup>3</sup>
Eenvoudig bereikbaar	Ja
Bevestigingswijze	• Verlijmd, ingegoten, versmeerd
Identificatiemethode	Een monstername door de asbestdeskundige met laboanalyse door een asbestlabo.
Destructieve handeling voor identificatie	Nee
Opmerking	De vermelde oppervlaktes en volumes betreffen een beredeneerde schatting. Er worden geen rechten verleend aan deze oppervlaktes/volumes. De dikte is een schatting die voorkomt uit de monsterplaatsen en is daarom niet altijd representatief

bevestiging gelijmd (wit of zwarte lijm) : HZ Erkend saneerder . Bij het lostrekken van de vinyl zal de onderlaag scheuren. Een kartonnen onderlaag is losgebonden. Lijmresten worden met een freesmachine verwijderd in een hermetische zone. Zie ook link Zie <https://ovam.vlaanderen.be/wie-mag-wat-verwijderen> <https://ovam.vlaanderen.be/voorzorgsmaatregelen-bij-asbestverwijdering> <https://ovam.vlaanderen.be/asbestafval-afvoeren> Zie ook wetgevend kader (website van de OVAM en CODEX boek VI titel 3). [http://werk.belgie.be/sites/default/files/content/documents/Welzijn op het werk/Regelgeving/Codex boek VI titel 3 Asbest.pdf](http://werk.belgie.be/sites/default/files/content/documents/Welzijn%20op%20het%20werk/Regelgeving/Codex%20boek%20VI%20titel%203%20Asbest.pdf) methodiek verwijderingsmethodes worden achteraan in het attest verder toegelicht

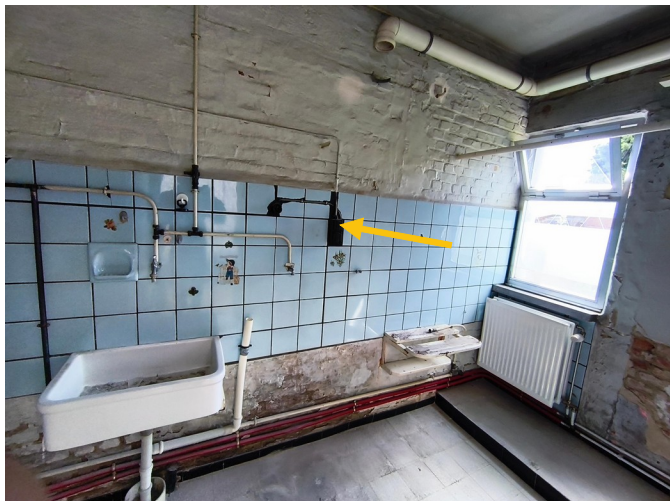
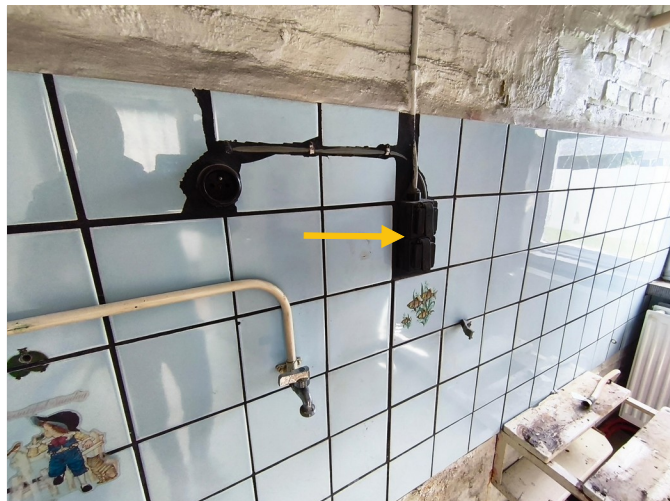
## Fiche 8: Bakeliet toep.(schakelaars-stopcontact.-verdeeldozen-radiatorknoppen)

Beschrijving	Bakeliet toep.(schakelaars-stopcontact.-verdeeldozen-radiatorknoppen)
Omgeving	Binnen
Primaire drager	Communicatie en elektrische infrastructuur en uitrusting
Asbestmateriaal	Plaat, paneel, tablet - Type Bakeliet
Bindmiddel van asbestmateriaal	Kunststof of -hars
Gebondenheid op basis van bindmiddel	Hecht
Hoeveelheid (oppervlakte - dikte - aantal)	<ul style="list-style-type: none"> <li>• 0,50 m<sup>2</sup> - 1,00 cm - 1 stuk</li> </ul>
Totaal volume	0,005 m <sup>3</sup>
Eenvoudig bereikbaar	Ja
Bevestigingswijze	<ul style="list-style-type: none"> <li>• Geschroefd</li> </ul>
Identificatiemethode	<p>De asbestdeskundige beoordeelt het materiaal als asbestverdacht en dus asbesthoudend, en dit zonder monstername.</p> <p>Motivatie: De monstername brengt andere schade aan dan schade die inherent is aan de monstername.</p>
Destructieve handeling voor identificatie	Nee
Opmerking	<p>Het is moeilijk te bepalen of de bakeliettoepassingen in de woning ook effectief asbesthoudend zijn (het kan ook gaan om de asbestvrije variant). Toepassingen verdeeld over de woning, zie voorbeeld annotatie ter verduidelijking.</p> <p>Er werd geen monster genomen ovw beschadiging aan een elektrisch gerelateerde toepassing, extra controle bij verwijdering van het verdacht materiaal.</p>

- Eenvoudige handelingen: mag via doe-het-zelf of door werknemer(s) met opleidingsattest eenvoudige handelingen  
Schakelaars, stopcontacten en andere gelijkaardige toepassingen kunnen eenvoudig losgeschroefd worden --> EH doe-het-zelf. Afgesloten of verzegelde kast --> EH opgeleid techniker personeel 8u basisopleiding asbest. Voor elektrische infrastructuur en uitrusting dient u vooraleer men deze toepassing gaat bevochtigen de elektriciteit af te sluiten (zoniet elektrocutie-/brandgevaar). standaard dragen van de nodige wegwerp beschermingsmiddelen FFP 3 masker , handschoenen en tyvec CAT III type 5-6 , afspoelbaar schoeisel Losschroeven en dubbel verpakken in plastic , sluit luchtdicht af en breng dit als hechtgebonden afval naar een plaatselijk containerpark. Voor hechtgebonden toepassingen: Bij verwijdering door doe-het-zelf moet men dit afval dubbel en luchtdicht verpakt aandienen bij het gemeentelijk recyclagepark. Men raadpleegt best op voorhand de voorwaarden van het recyclagepark.

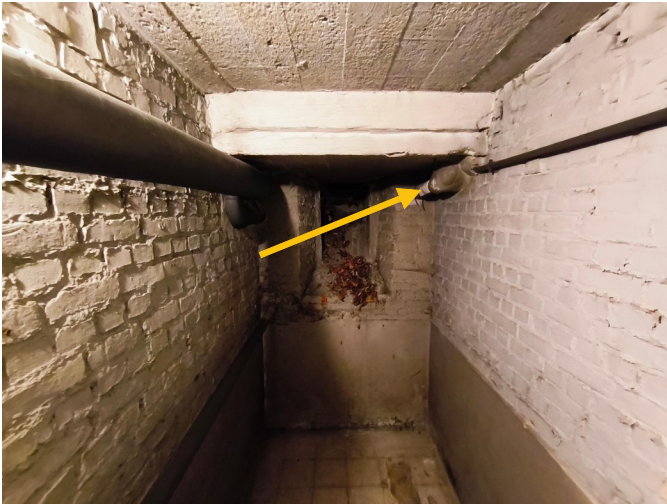
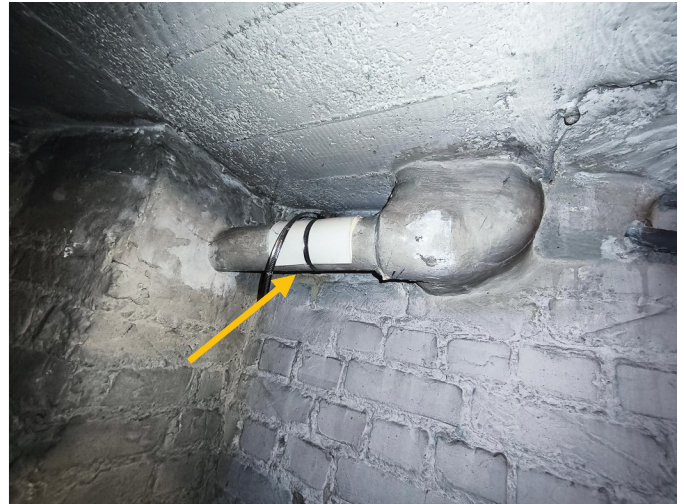
Beschrijving	AC afvoerbuis (visueel vastgesteld in kelder)
Omgeving	Binnen
Primaire drager	Sanitaire infrastructuur en uitrusting (toe- en afvoer)
Asbestmateriaal	Buis, koker, leiding, pijp, doorvoer
Bindmiddel van asbestmateriaal	Cement
Gebondenheid op basis van bindmiddel	Hecht
Hoeveelheid (lengte - omtrek - dikte - aantal)	<ul style="list-style-type: none"> <li>• 1,00 m - 30,00 cm - 1,00 cm - 1 stuk</li> </ul>
Totaal volume	0,003 m <sup>3</sup>
Eenvoudig bereikbaar	Ja
Bevestigingswijze	<ul style="list-style-type: none"> <li>• Verlijmd, ingegoten, versmeerd</li> </ul>
Identificatiemethode	<p>De asbestdeskundige beoordeelt het materiaal als asbestverdacht en dus asbesthoudend, en dit zonder monstername.</p> <p>Motivatie: De monstername brengt andere schade aan dan schade die inherent is aan de monstername.</p>
Destructieve handeling voor identificatie	Nee
Opmerking	De vermelde oppervlaktes, diktes, gewichten en volum es betreffen een bereedeneerde schatting. Er worden geen rechten verleend aan deze oppervlaktes/diktes/volumes. Geen weet hoever deze toepassing gebruikt werd, extra controle bij renovatie/sloop aan te raden.

De buis kan voorzichtig rondom losgebeiteld worden (zonder deze te breken) , extra bevochtigen om stof te voorkomen Standaard dragen van de nodige wegwerp beschermingsmiddelen FFP 3 masker , handschoenen en tyvec CAT III type 5-6 , afwasbaar schoeisel

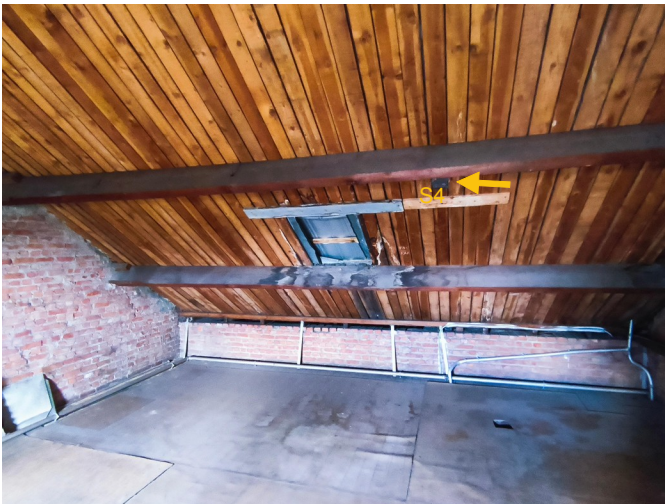
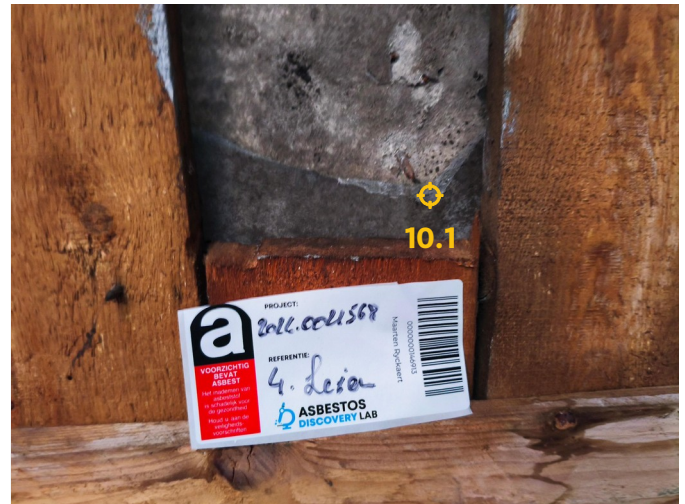
<b>Beschrijving</b>	Dak onder overzetdak.
<b>Omgeving</b>	Binnen
<b>Primaire drager</b>	Schuin dak
<b>Asbestmateriaal</b>	Dak- en gevelbekleding - Lei, shingle
<b>Bindmiddel van asbestmateriaal</b>	Cement
<b>Gebondenheid op basis van bindmiddel</b>	Hecht
<b>Hoeveelheid (oppervlakte - aantal)</b>	<ul style="list-style-type: none"><li>• 62,00 m<sup>2</sup> - 1 stuk</li></ul>
<b>Totale oppervlakte</b>	62,00 m <sup>2</sup>
<b>Eenvoudig bereikbaar</b>	Nee <ul style="list-style-type: none"><li>• Het asbestmateriaal is bedekt (uitgezonderd laag verf, coating, behang, kunststof, textiel) en het wegnemen van het bedekkende materiaal kan niet zonder het bedekkende materiaal te beschadigen.</li></ul>
<b>Bevestigingswijze</b>	<ul style="list-style-type: none"><li>• Geklemd</li><li>• Genageld, geniet</li></ul>
<b>Identificatiemethode</b>	Een monstername door de asbestdeskundige met laboanalyse door een asbestlabo.

<b>Destructieve handeling voor identificatie</b>	Nee
<b>Opmerking</b>	<p>Er werd een staal genomen aan een uitstekend stuk waardoor de waterdichtheid van de dakbedekking niet in het gedrang komt.</p> <p>De vermelde oppervlaktes, diktes en volumes betreffen een beredeneerde schatting. Er worden geen rechten verleend aan deze oppervlaktes/diktes/volumes.</p>

- Eenvoudige handelingen: mag via doe-het-zelf of door werknemer(s) met opleidingsattest eenvoudige handelingen  
EH via doe-het-zelf Standaard dragen van de nodige wegwerp beschermingsmiddelen FFP 3 masker , handschoenen en tyvec CAT III type 5-6 , afwasbaar schoeisel Indien mogelijk de ondervloer afdekken , leien voorzichtig verwijderen, extra fixeren, niet breken , niet gooien, onmiddellijk verpakken of voorzichtig in container met asbest bag plaatsen. Voldoende benevelen/bevochtigen tijdens de duur van de werken. Gebruik geen storkokers. Voor hechtgebonden toepassingen: Bij verwijdering door doe-het-zelf moet men dit afval dubbel en luchtdicht verpakt aandienen bij het gemeentelijk recyclagepark. Men raadpleegt best op voorhand de voorwaarden van het recyclagepark. Indien leien in slechte staat zijn en kans bestaat op breken : Eenvoudige handeling opgeleid personeel , alle werknemer(s) moeten wel beschikken over een opleidingsattest eenvoudige handelingen 8u Zie ook link Zie <https://ovam.vlaanderen.be/wie-mag-wat-verwijderen> <https://ovam.vlaanderen.be/voorzorgsmaatregelen-bij-asbestverwijdering> <https://ovam.vlaanderen.be/asbestafval-afvoeren> Zie ook wetgevend kader (website van de OVAM en CODEX boek VI titel 3). [http://werk.belgie.be/sites/default/files/content/documents/Welzijn op het werk/Regelgeving/Codex boek VI titel 3 Asbest.pdf](http://werk.belgie.be/sites/default/files/content/documents/Welzijn%20op%20het%20werk/Regelgeving/Codex%20boek%20VI%20titel%203%20Asbest.pdf) methodiek verwijderingsmethodes worden achteraan in

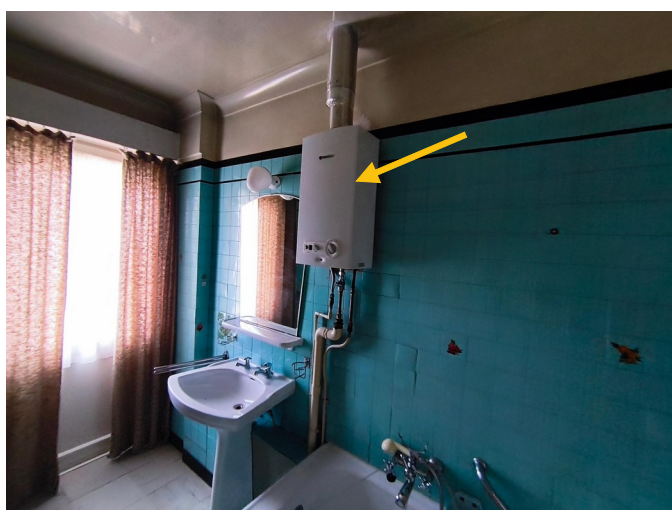
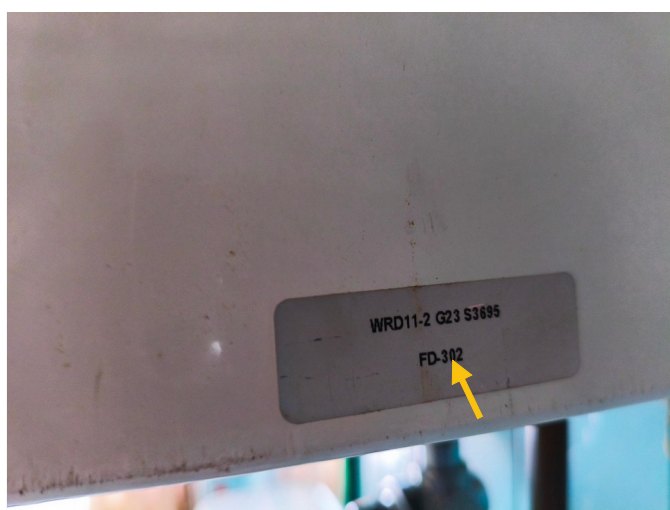
### Fiche 23: Geisser badkamer.

Beschrijving	Notitie	Terug te vinden op plannen
Fiche 23: Geisser badkamer.	Het toestel werd gecontroleerd( bwj 2013 ) en is niet asbest verdacht geen risico bouwjaar.	Plan 1.6: Grondplan 1ste verdieping

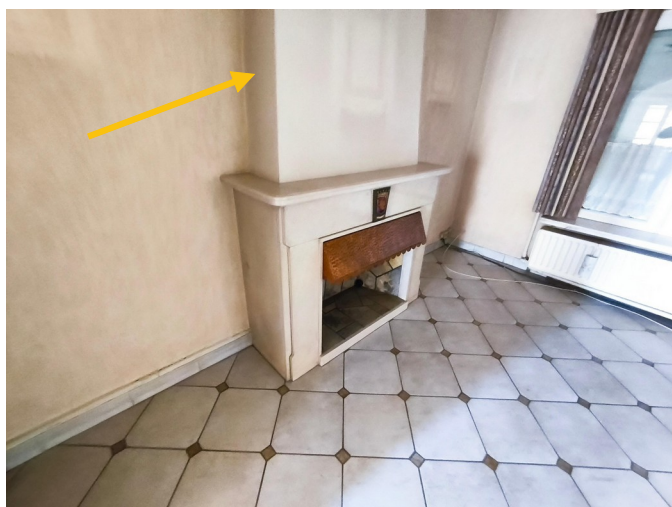
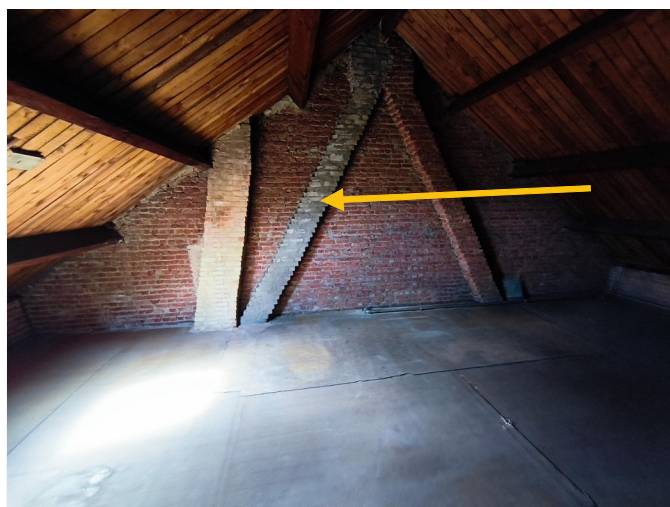
### Fiche 24: Schachten/kokers/schouwen.

Beschrijving	Notitie	Terug te vinden op plannen
Fiche 24: Schachten/kokers/schouwen.	Geen weet van gebruikte materialen in en rond schachten/kokers/schouwen; Extra controle bij renovatie/sloop aan te raden.	Plan 1.3: Grondplan glvl
Fiche 25: Cv-installatie.	De ketel van het merk Buderus werd opgezocht in het IAD Online bronnenboek, er zijn geen concrete resultaten gevonden . Laat de ketel controleren door een opgeleid technieker (basis 8u asbest). Risico bij 1993.	Plan 1.14: Grondplan kelder
