Asbestinventarisatetest

Sint Jozefstraat 12/A202, 1840 Londerzeel

Attestnummer : 20260506-000214.000

Uitgegeven op : 06.05.2026

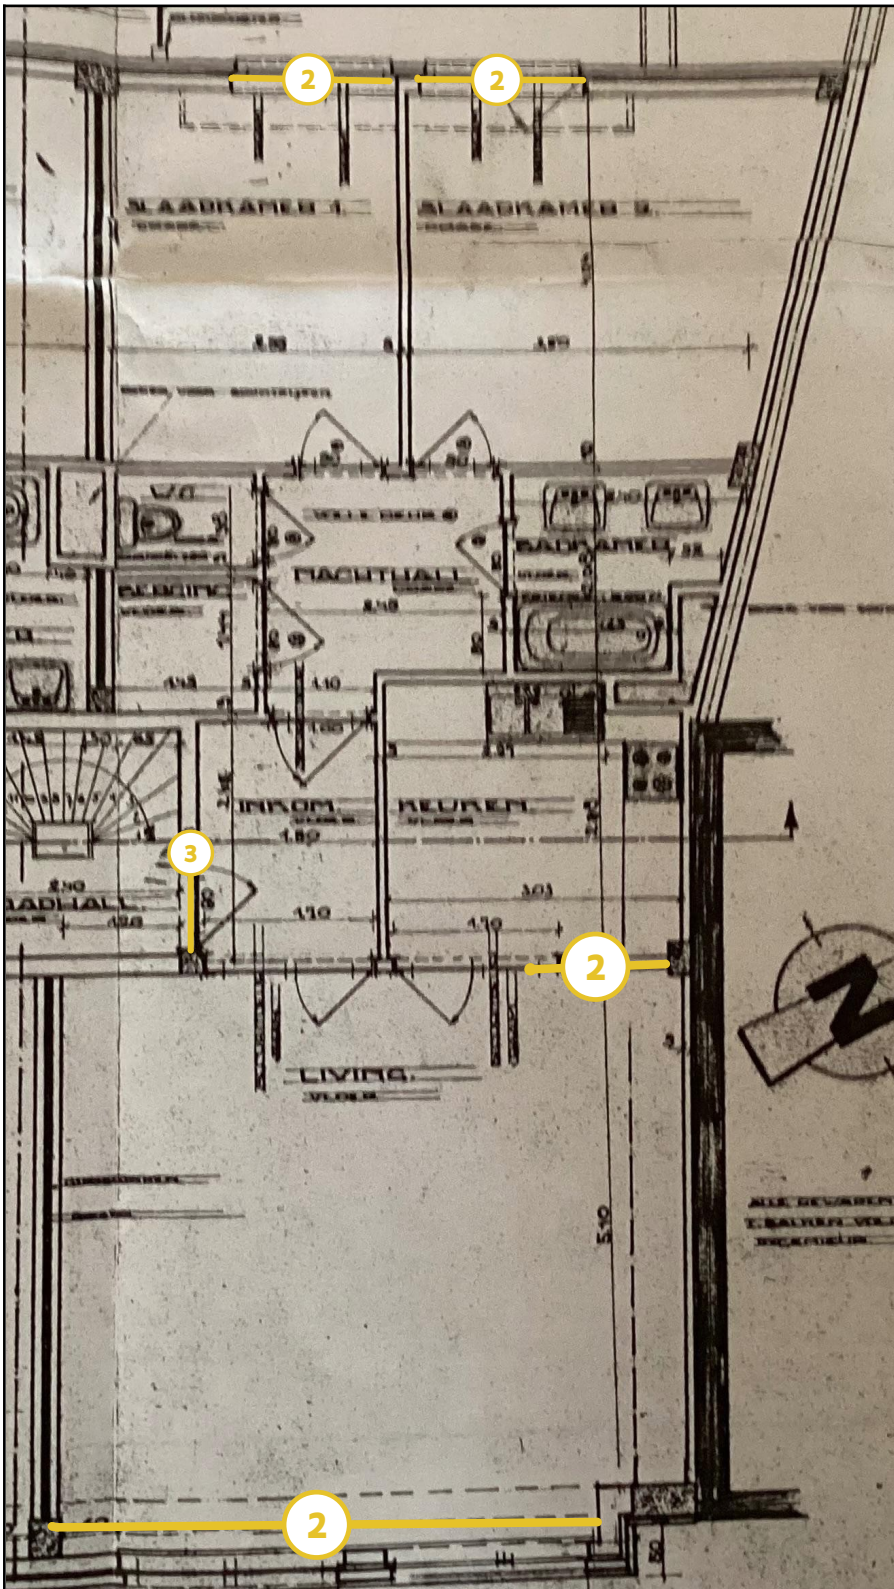
Plan 1.4: Grondplan appartement

2. Vensterbank type massal	Asbestmateriaal	Zorgvuldig beheren
3. Dorpels type massal	Asbestmateriaal	Zorgvuldig beheren

1. Vensterbank (buiten)	Asbestmateriaal	Zorgvuldig beheren
-------------------------	-----------------	--------------------

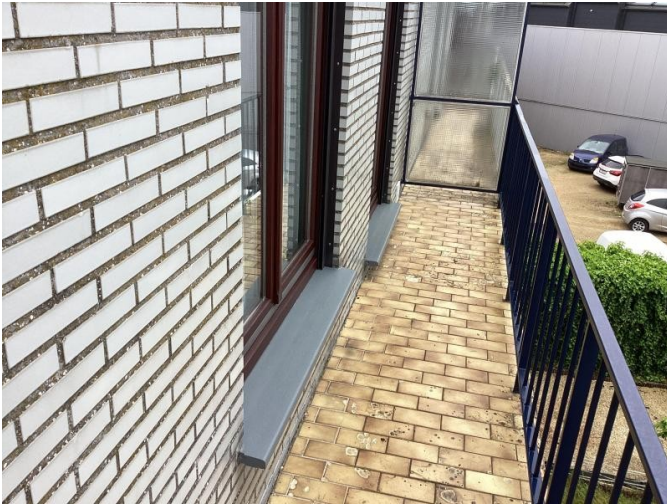
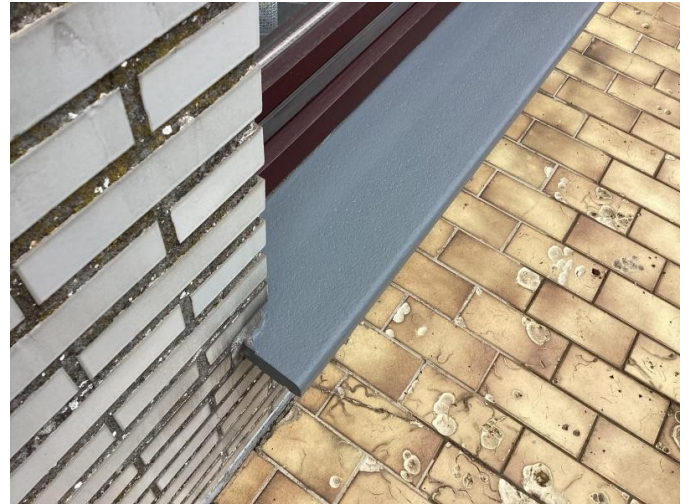
Het asbestmateriaal valt onder de mijlpaal van 2040.

Eindbeoordeling materiaalrisico	Laag materiaalrisico en/of verlaagde kans op vezelvrijgave
---------------------------------	--

Gebondenheid	Categorie 1: hechtgebonden in oorsprong
Asbestsoort (vezeltype)	Crocidoliet aanwezig
Asbestconcentratie	Laag (< 50%)
Afschermingsgraad van het gehele materiaal	Geheel of deels vrij aan de buitenlucht, maar geen contact met binnenlucht
Toestand van het materiaal	Licht beschadigd, licht verweerd. Intacte calciumsilicaatplaat of materiaal met categorie 3-gebondenheid

Beschrijving	Vensterbank (buiten)
Omgeving	Buiten
Primaire drager	Wandopening verticaal (raam, deur, ...)
Asbestmateriaal	Plaat, paneel, tablet - Generiek
Bindmiddel van asbestmateriaal	Cement
Gebondenheid op basis van bindmiddel	Hecht
Hoeveelheid (oppervlakte - dikte - aantal)	<ul style="list-style-type: none">• 0,20 m² - 2,00 cm - 4 stuks
Totaal volume	0,016 m ³
Eenvoudig bereikbaar	Ja
Bevestigingswijze	<ul style="list-style-type: none">• Verlijmd, ingegoten, versmeerd
Identificatiemethode	<p>De asbestdeskundige beoordeelt het materiaal als asbestverdacht en dus asbesthoudend, en dit zonder monsternamen.</p> <p>Motivatie: De opdrachtgever weigert om het materiaal te laten bemonsteren.</p>
Destructieve handeling voor identificatie	Nee
Opmerking	De hoeveelheid is een zo nauwkeurig mogelijke opmeting. Hieraan kunnen evenwel geen rechten worden ontleend.

- Zorg voor een veilig beheer. Vermijd het beschadigen van het asbestmateriaal. Controleer de toestand jaarlijks op wijzigingen.
- Voer bijkomende staalname(s) uit.

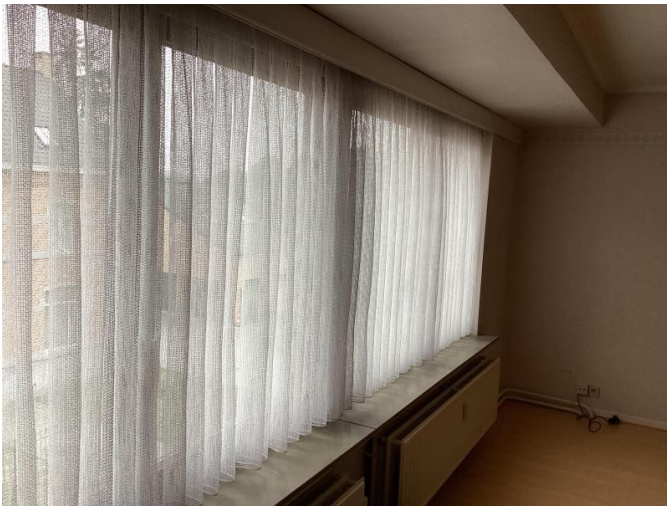
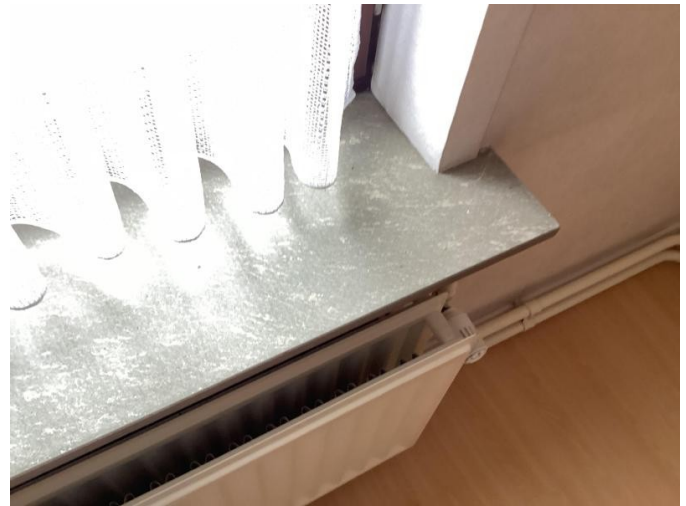
Het asbestmateriaal valt onder de mijlpaal van 2040.

Eindbeoordeling materiaalrisico	Laag materiaalrisico en/of verlaagde kans op vezelvrijgave
---------------------------------	--

Gebondenheid	Categorie 1: hechtgebonden in oorsprong
Asbestsoort (vezeltype)	Alleen chrysotiel aanwezig
Asbestconcentratie	Laag (< 50%)
Afschermingsgraad van het gehele materiaal	Geheel of deels vrij aan binnenluchtstromen
Toestand van het materiaal	Licht beschadigd, licht verweerd. Intacte calciumsilicaatplaat of materiaal met categorie 3-gebondenheid

Beschrijving	Vensterbank type massal
Omgeving	Binnen
Primaire drager	Wandopening verticaal (raam, deur, ...)
Asbestmateriaal	Plaat, paneel, tablet - Type Massal
Bindmiddel van asbestmateriaal	Cement
Gebondenheid op basis van bindmiddel	Hecht
Hoeveelheid (oppervlakte - dikte - aantal)	<ul style="list-style-type: none">• 0,20 m² - 2,00 cm - 4 stuks
Totaal volume	0,016 m ³
Eenvoudig bereikbaar	Ja
Bevestigingswijze	<ul style="list-style-type: none">• Verlijmd, ingegoten, versmeerd
Identificatiemethode	<p>De asbestdeskundige beoordeelt het materiaal als asbestverdacht en dus asbesthoudend, en dit zonder monsternamen.</p> <p>Motivatie: De opdrachtgever weigert om het materiaal te laten bemonsteren.</p>
Destructieve handeling voor identificatie	Nee
Opmerking	De hoeveelheid is een zo nauwkeurig mogelijke opmeting. Hieraan kunnen evenwel geen rechten worden ontleend.

- Zorg voor een veilig beheer. Vermijd het beschadigen van het asbestmateriaal. Controleer de toestand jaarlijks op wijzigingen.
- Voer bijkomende staalname(s) uit.

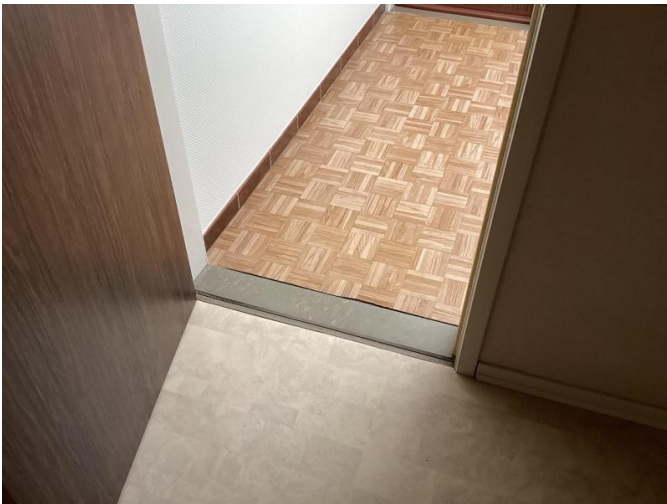
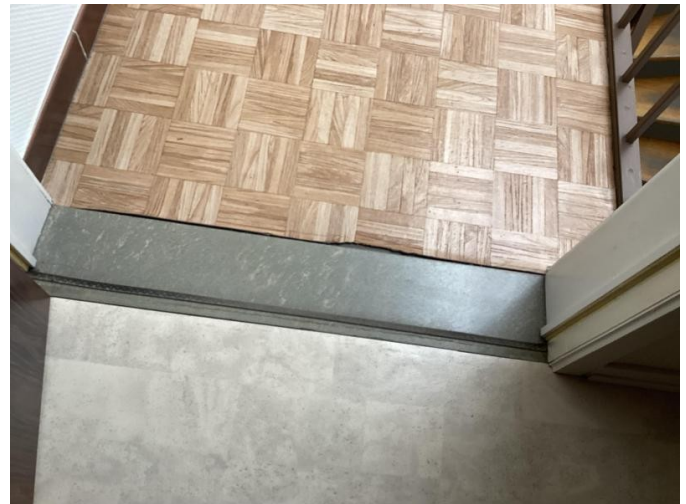
Het asbestmateriaal valt onder de mijlpaal van 2040.

Eindbeoordeling materiaalrisico	Laag materiaalrisico en/of verlaagde kans op vezelvrijgave
---------------------------------	--

Gebondenheid	Categorie 1: hechtgebonden in oorsprong
Asbestsoort (vezeltype)	Alleen chrysotiel aanwezig
Asbestconcentratie	Laag (< 50%)
Afschermingsgraad van het gehele materiaal	Geheel of deels vrij aan de binnenlucht, maar geen contact met binnenluchtstromen
Toestand van het materiaal	Licht beschadigd, licht verweerd. Intacte calciumsilicaatplaat of materiaal met categorie 3-gebondenheid

Beschrijving	Dorpels type massal
Omgeving	Binnen
Primaire drager	Wandopening verticaal (raam, deur, ...)
Asbestmateriaal	Plaat, paneel, tablet - Type Massal
Bindmiddel van asbestmateriaal	Cement
Gebondenheid op basis van bindmiddel	Hecht
Hoeveelheid (oppervlakte - dikte - aantal)	<ul style="list-style-type: none">• 0,20 m² - 2,00 cm - 1 stuk
Totaal volume	0,004 m ³
Eenvoudig bereikbaar	Ja
Bevestigingswijze	<ul style="list-style-type: none">• Verlijmd, ingegoten, versmeerd
Identificatiemethode	<p>De asbestdeskundige beoordeelt het materiaal als asbestverdacht en dus asbesthoudend, en dit zonder monsternamen.</p> <p>Motivatie: De opdrachtgever weigert om het materiaal te laten bemonsteren.</p>
Destructieve handeling voor identificatie	Nee
Opmerking	De hoeveelheid is een zo nauwkeurig mogelijke opmeting. Hieraan kunnen evenwel geen rechten worden ontleend.

- Zorg voor een veilig beheer. Vermijd het beschadigen van het asbestmateriaal. Controleer de toestand jaarlijks op wijzigingen.
- Voer bijkomende staalname(s) uit.

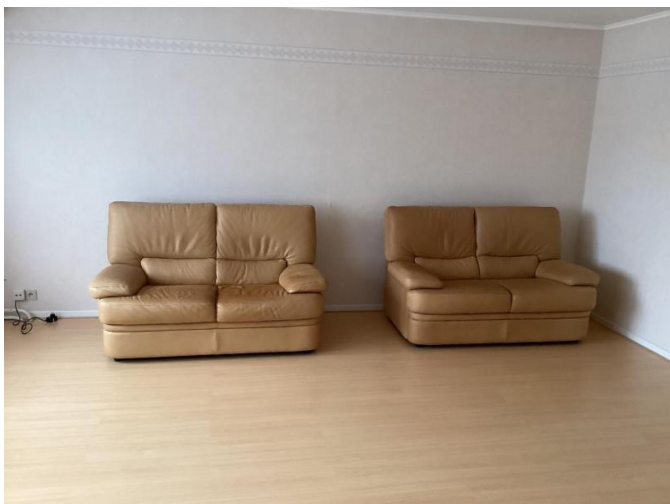
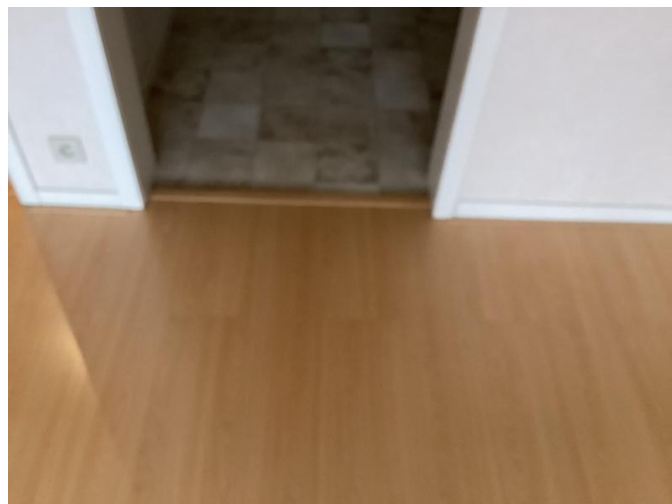
Tijdens de asbestinventarisatie zijn bepaalde vloeren niet volledig te onderzoeken geweest wegens aanwezige vloerbekleding. Hierdoor kan niet worden vastgesteld welke materialen zich eronder bevinden en of er mogelijk asbesthoudende toepassingen aanwezig zijn, zoals onderliggende vloerbekledingen of lijmlagen.

Basis voor advies	De asbestdeskundige beoordeelt het materiaal als niet-asbestverdacht.
--------------------------	---

Bij toekomstige werken waarbij de bestaande vloerbekleding wordt verwijderd, dient rekening gehouden te worden met de mogelijkheid dat er alsnog asbesthoudende materialen worden aangetroffen. In dat geval is aanvullend onderzoek aangewezen alvorens de werkzaamheden verder te zetten.

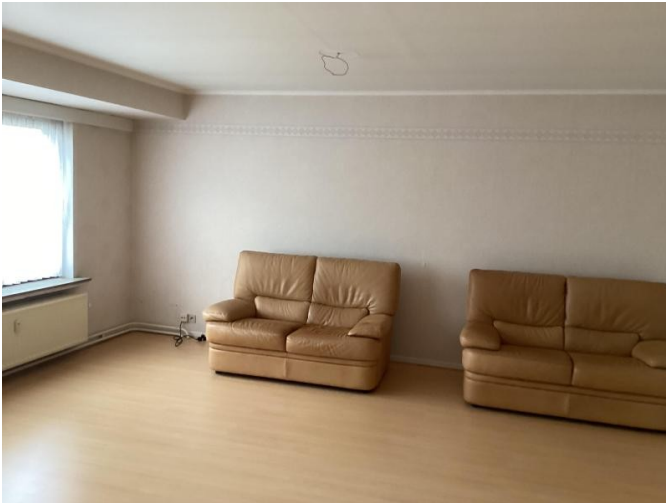
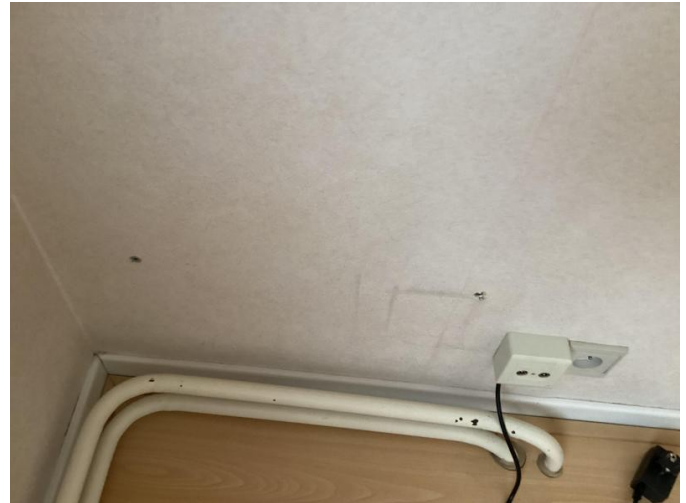
Tijdens de uitgevoerde asbestinventarisatie zijn bepaalde constructiedelen niet volledig visueel of fysiek toegankelijk geweest. Dit betreft onder andere afwerkingen zoals betegelde wanden, valse wanden, verlaagde plafonds of andere afwerkingen die geen directe inkijk toelaten.

Basis voor advies	De asbestdeskundige beoordeelt het materiaal als niet-asbestverdacht.
--------------------------	---

Hierdoor kan niet met zekerheid worden vastgesteld welke materialen zich hierachter bevinden en of er mogelijk asbesthoudende toepassingen aanwezig zijn. Bij eventuele toekomstige verbouwings-, renovatie- of sloopwerken waarbij deze verborgen zones worden geopend, dient steeds rekening gehouden te worden met de mogelijkheid dat er alsnog asbesthoudende materialen aangetroffen kunnen worden. In dat geval is aanvullend onderzoek aangewezen alvorens de werkzaamheden verder te zetten.

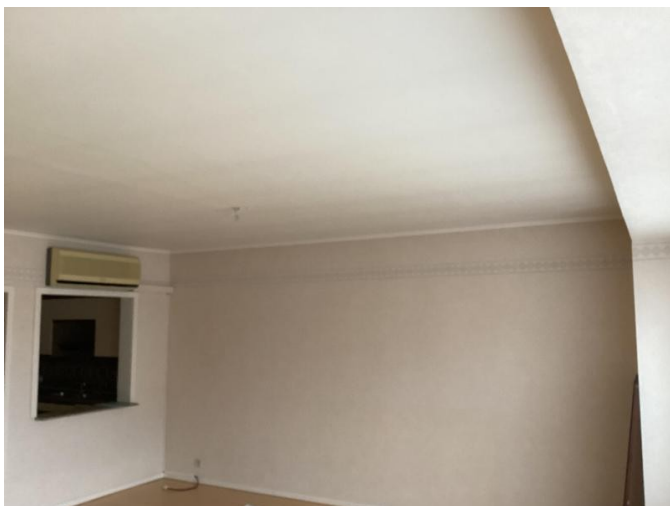
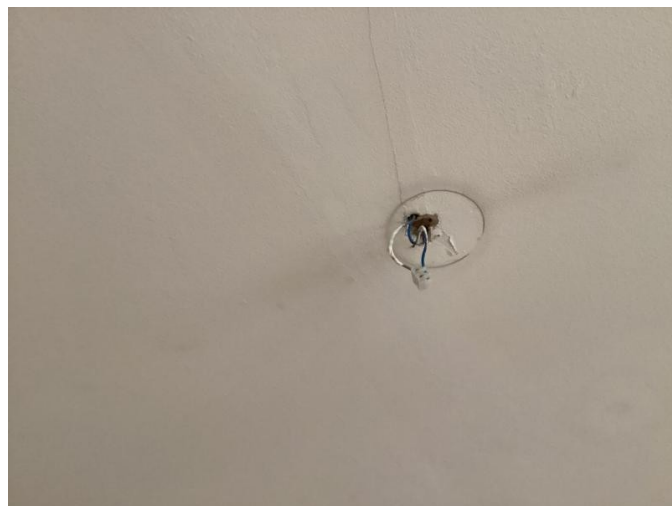
De plafonds van deze constructie zijn volledig uitgevoerd als valse plafonds. Hierdoor waren de achterliggende constructies en materialen niet zichtbaar en konden deze niet visueel worden geïnspecteerd conform het OVAM-inspectieprotocol. Bijgevolg kon niet worden vastgesteld welke materialen zich achter de valse plafonds bevinden. De aanwezigheid van asbestverdachte materialen kan in deze situatie niet worden uitgesloten.

Basis voor advies	De asbestdeskundige beoordeelt het materiaal als niet-asbestverdacht.
-------------------	---

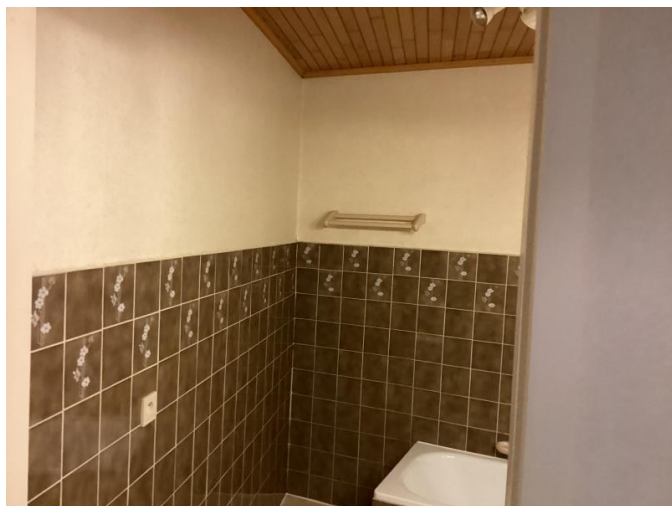
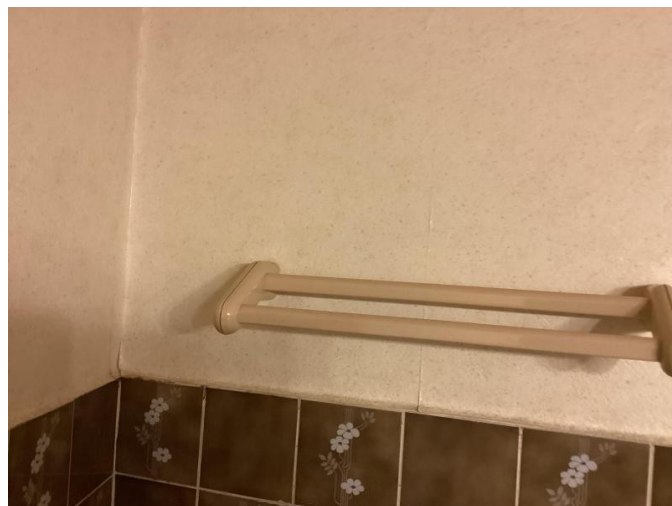
Fiche 7: Pleisterwerk muren

Geen asbest

#	Type	Referentie	Resultaat
7.1	Mengmonster	58617/01	Geen asbest

Beschrijving	Pleisterwerk muren
Omgeving	Binnen
Primaire drager	Binnenwand
Bindmiddel van materiaal	Gips - kalk
Gebondenheid op basis van bindmiddel	Niet-hechtgebonden
Hoeveelheid (oppervlakte - dikte - aantal)	• 117,00 m ² - 1,00 cm - 1 stuk
Totaal volume	1,17 m ³
Identificatiemethode	Een monstername door de asbestdeskundige met laboanalyse door een asbestlabo.
Destructieve handeling voor identificatie	Nee
Opmerking	<p>Er zijn stalen genomen op de voorgeschreven en toegankelijke plaatsen, met name op locaties waar pleisterwerk aanwezig is.</p> <p>Badkamer.</p> <p>Slaapkamer.</p> <p>Hier is geen vaste trap of cv ruimte aanwezig.</p> <p>Bij enkele muren is vastgesteld dat deze deels zijn bezet, waardoor het niet volledig zichtbaar is wat zich hierachter bevindt. Het is daarom mogelijk dat er achter deze bezette muren verdachte materialen aanwezig zijn, welke niet direct kunnen worden geïnspecteerd of bemonsterd.</p>

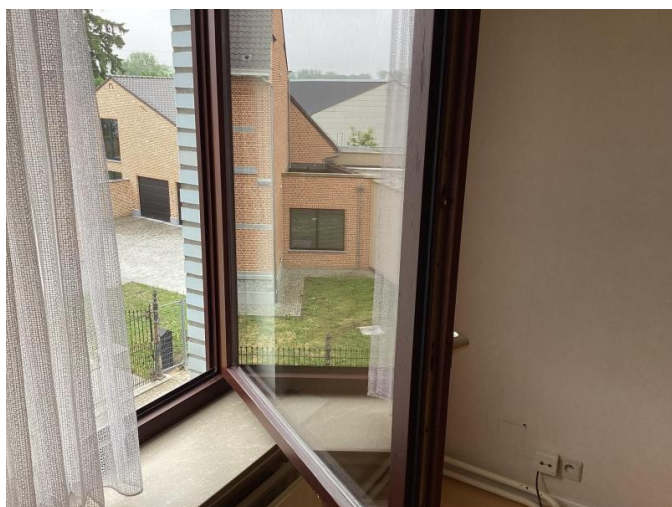
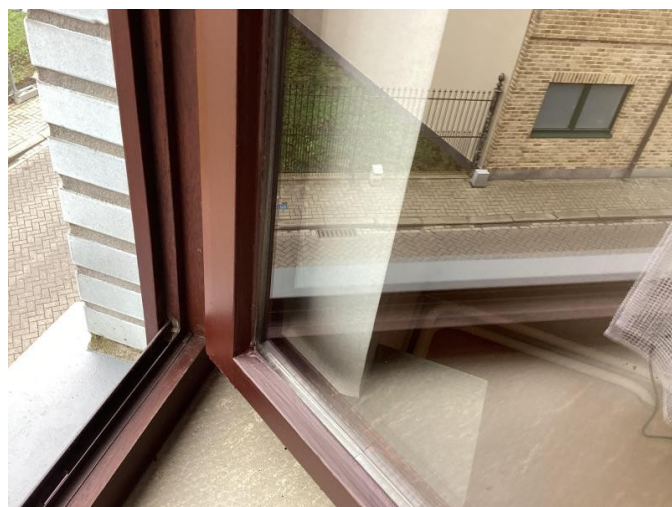
Beschrijving	Notitie	Terug te vinden op plannen
Fiche 8: Afwerkingsmateriaal schrijnwerk	Deze bestaat uit siliconen.	-
