Asbestinventarisatetest

Palinckstraat 118, 2100 Antwerpen

Attestnummer : 20250802-000070.000

Uitgegeven op : 02.08.2025

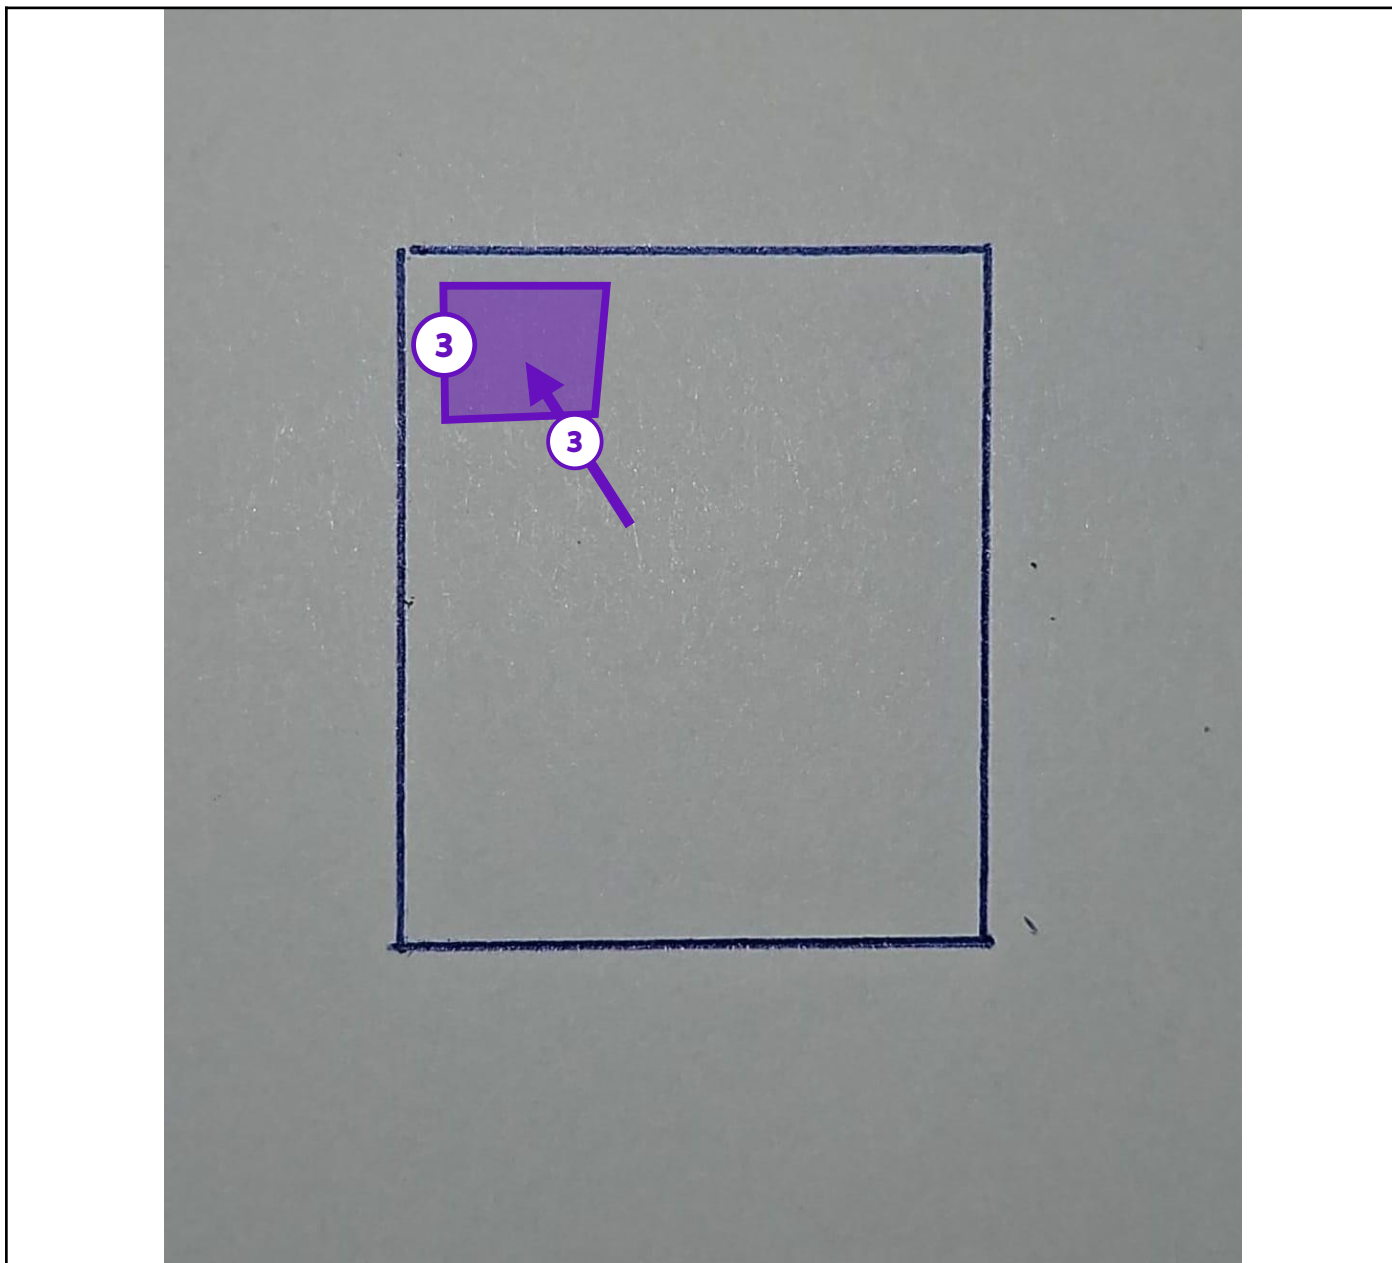
Plan 1.3: liftkamer

Beschrijving	Type	Actie
3. liftkamer	Advies	-

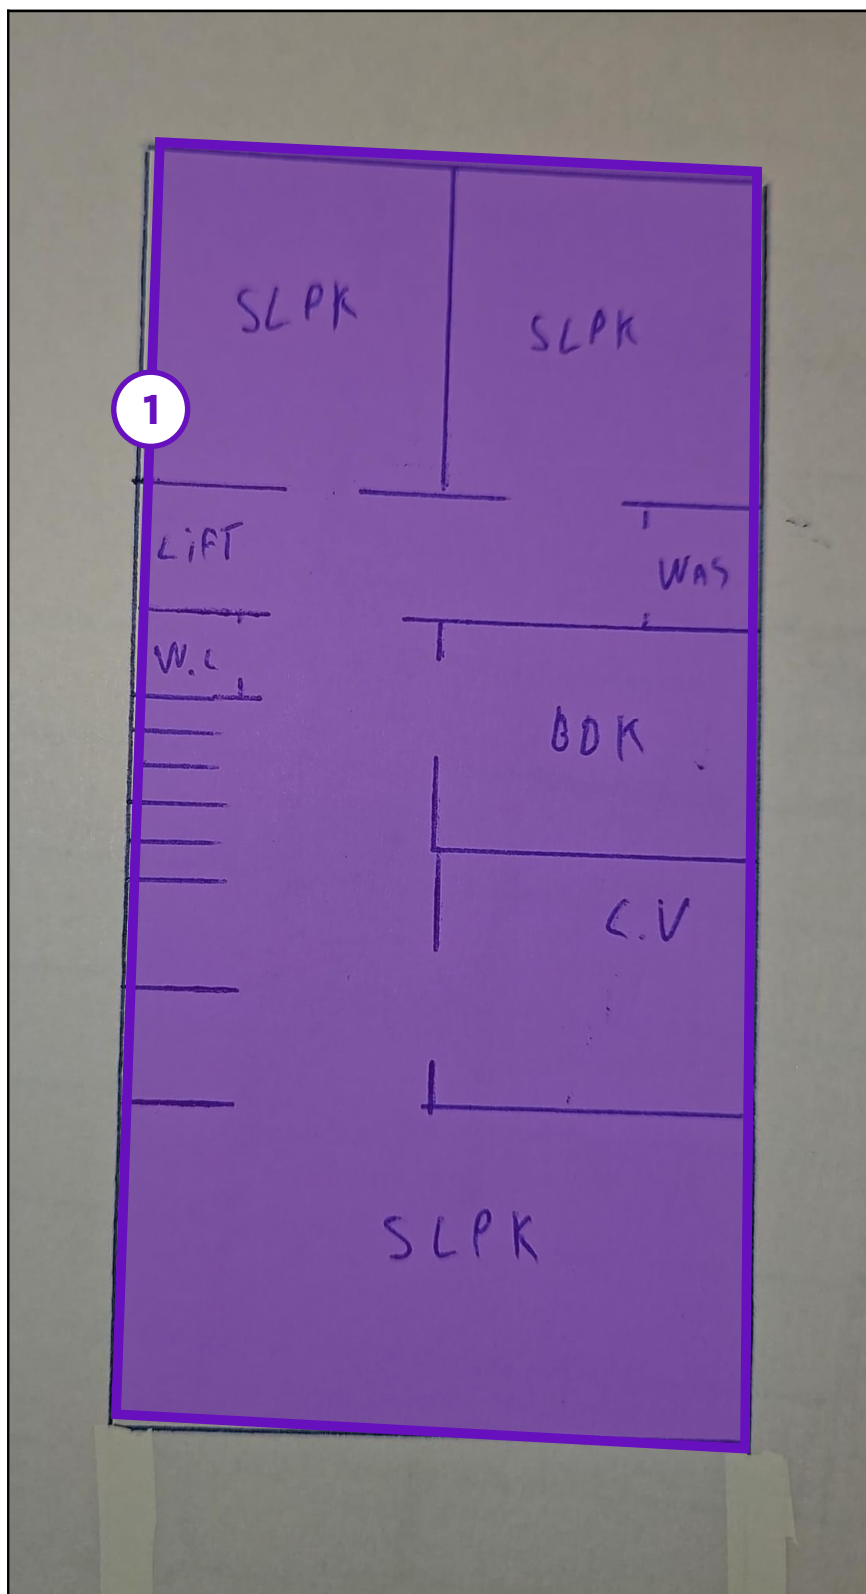
Plan 1.5: 2v

1. beperking roofing	Beperking	-
----------------------	-----------	---

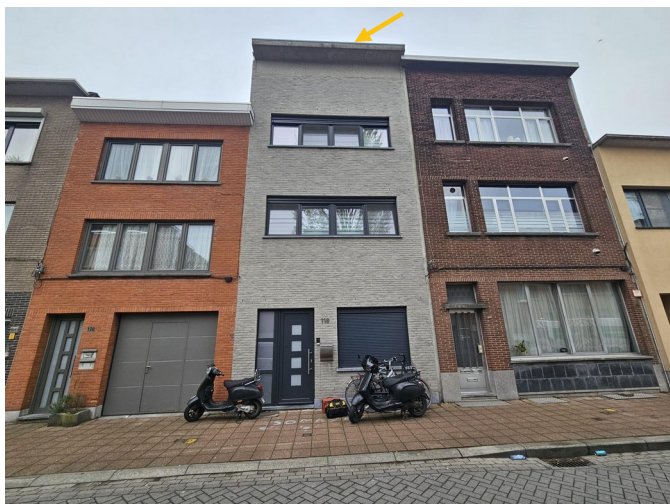
Situeringfoto

Permanente beperking

Reden: Het te onderzoeken materiaal situeert zich hoger dan 3,50 m te rekenen vanaf een veilige ondergrond

Uitleg van de asbestdeskundige: Het te onderzoeken materiaal bevindt zich hoger dan 3,50 m vanaf een veilige ondergrond, waardoor het uitvoeren van een visuele inspectie of staalname niet veilig mogelijk is zonder bijkomende valbeveiliging of aangepaste steigerconstructies. Conform de veiligheidsvoorschriften voor werken op hoogte kan het onderzoek pas worden uitgevoerd wanneer er een veilige en stabiele toegang voorzien wordt, om risico's op vallen en letsel te vermijden

(Asbest)materiaal	Dak- en gevelbekleding - Roofing
Karakterisatie	Asbest (verdacht)
Primaire drager	Plat dak

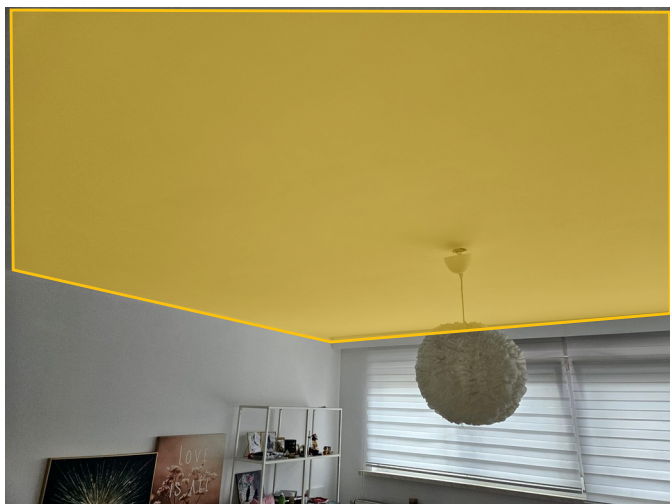
Vrije foto

Gyprocplaten zijn niet asbestverdacht. Onderliggend materiaal niet inspecteerbaar

Identificatiemethode	Vaststelling & expertise (niet-asbestverdacht)
Primaire drager	Plafond

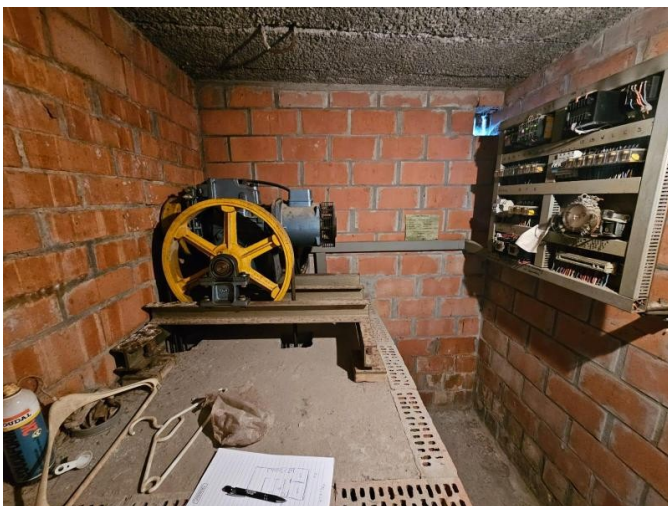
Vrije foto

De oude liftmachinekamer kan asbesthoudende materialen bevatten zoals remvoeringen, pakkingen of isolatie. De ruimte mag niet worden betreden door onbevoegden en er mag niet aan onderdelen worden geraakt of gebroken om vezelverspreiding te voorkomen. Bij vaststelling van asbesthoudend materiaal moet een erkend asbestverwijderaar de verwijdering of inkapseling uitvoeren met gebruik van beschermende wegwercoveralls type 5/6, FFP3-maskers en handschoenen. Het afval dient dubbel verpakt en gelabeld als "Asbestafval" afgevoerd te worden naar een erkend verwerkingspunt of containerpark. Voor actuele richtlijnen, erkende deskundigen en correcte afvalverwerking wordt verwezen naar de OVAM-website

Identificatiemethode	Redelijk vermoeden
----------------------	--------------------

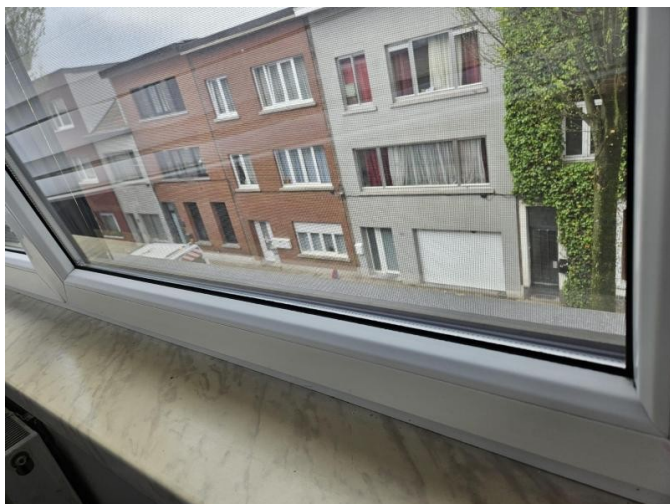
Vrije foto

Rubbere kitten tussen ramen bevat nooit asbest

Identificatiemethode	Vaststelling & expertise (niet-asbestverdacht)
Primaire drager	Dakopening (raam, ...)

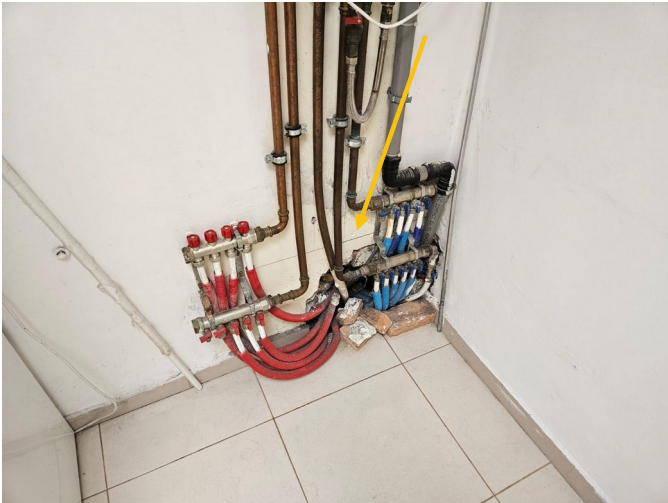
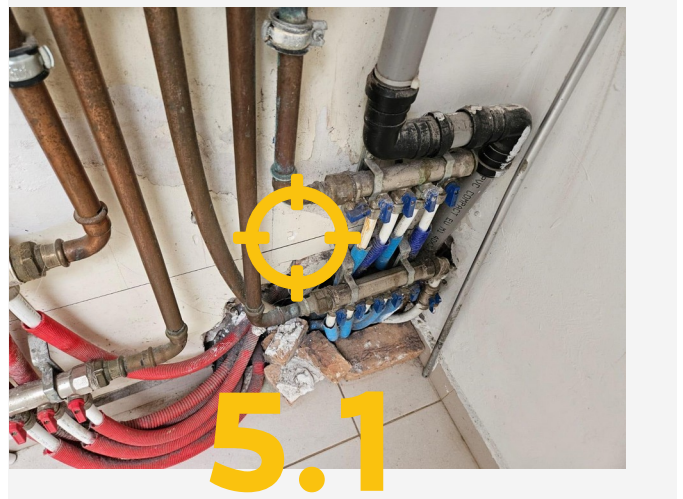
Fiche 5: pleisterwerk muur

Geen asbest

#	Type	Referentie	Resultaat
5.1	Mengmonster	Staal 1	Geen asbest

Beschrijving	pleisterwerk muur
Omgeving	Binnen
Primaire drager	Binnenwand
Bindmiddel van materiaal	Gips - kalk
Gebondenheid op basis van bindmiddel	Niet-hechtgebonden
Hoeveelheid (oppervlakte - dikte - aantal)	• 100,00 m ² - 2,00 cm - 1 stuk
Totaal volume	2,00 m ³
Identificatiemethode	Vaststelling met monsternamen
Destructieve handeling voor identificatie	Nee
