# Asbestinventarisatetest

Borsbeeksesteenweg 111/202, 2100 Antwerpen

Attestnummer : **20260603-000483.000**

**Asbestveilig** (maar mogelijk niet asbestvrij)

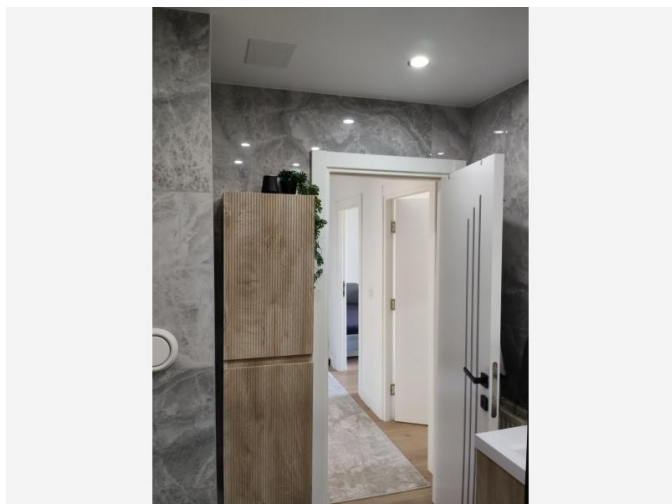
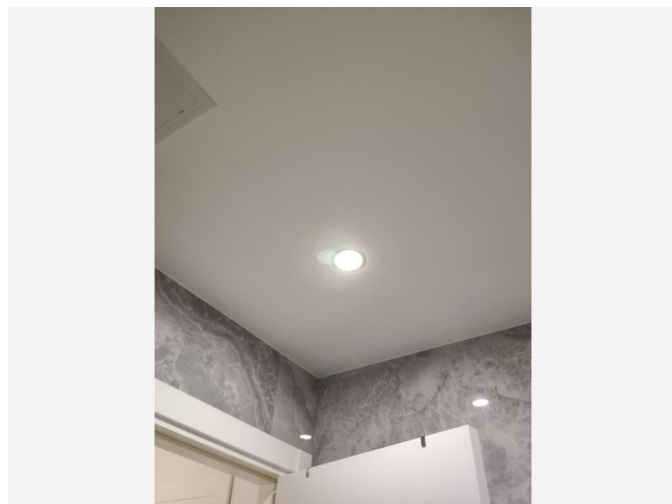
Plafonds zijn afgewerkt met valse plafonds in plaatmateriaal. Het is niet duidelijk of er pleisterwerk of ander verdacht asbestmateriaal aanwezig is achter / op deze valse plafonds, het is aangewezen om bijkomend onderzoek uit te voeren bij werken. Zonder destructieve handling is het niet mogelijk om na te gaan of er asbesthoudende materialen aanwezig zijn achter de plafond afwerking. Als bij sloop of renovatie blijkt dat er achter deze plafonds nog pleisterwerk of asbest verdachte toepassingen aanwezig zijn, moet dit bemonsterd worden.

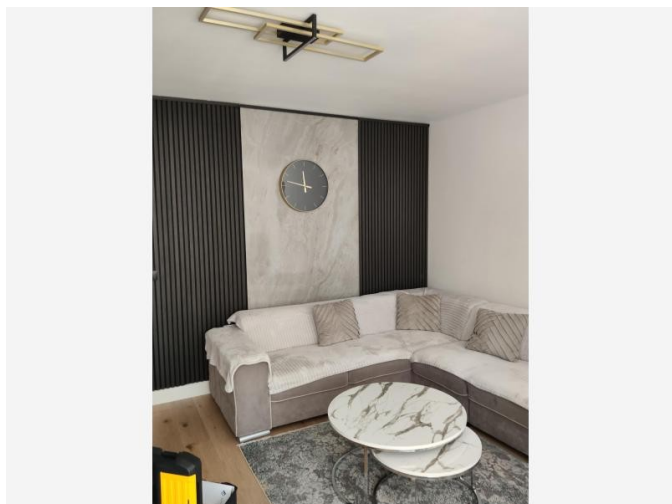
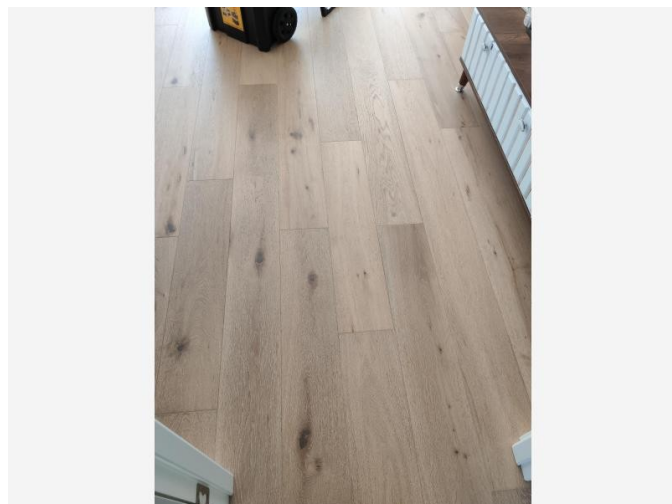
In het verleden werd vaak asbesthoudende zwarte lijm gebruikt voor het vastlijmen van parkettegels/vloer .  
Er waren geen losliggende planken of beschadigingen.  
Bij renovatie extra controle uit te voeren.

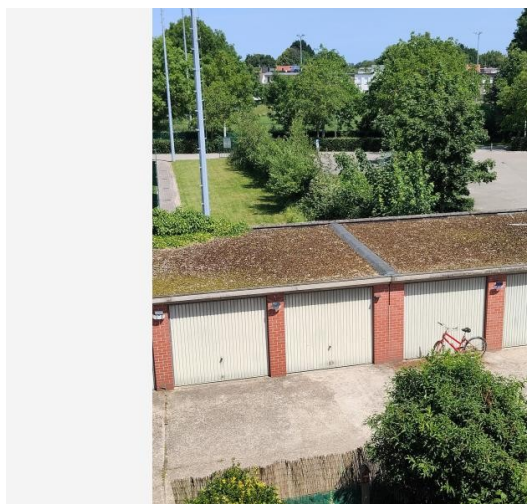
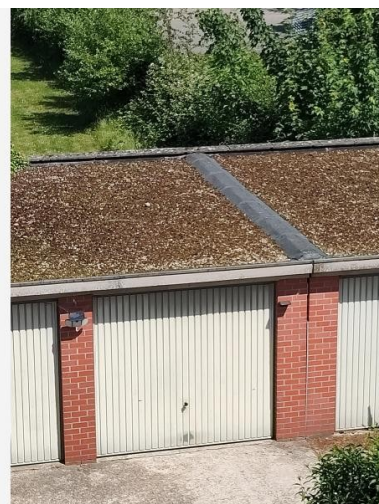
## Fiche 3: Roofing plat dak behoort tot de gemeenschappelijke delen

Volgens het inspectieprotocol is een monsternamen van roofing verplicht om dit te identificeren als niet-asbesthoudend.

Roofing van een appartementsgebouw of garages in serie behoort tot de gemeenschappelijke delen.

De dakbedekking (roofing) zal gecontroleerd en beschreven worden in het asbestattest van de GD.

Bij werken of schade dit melden bij de gebouwbeheerder

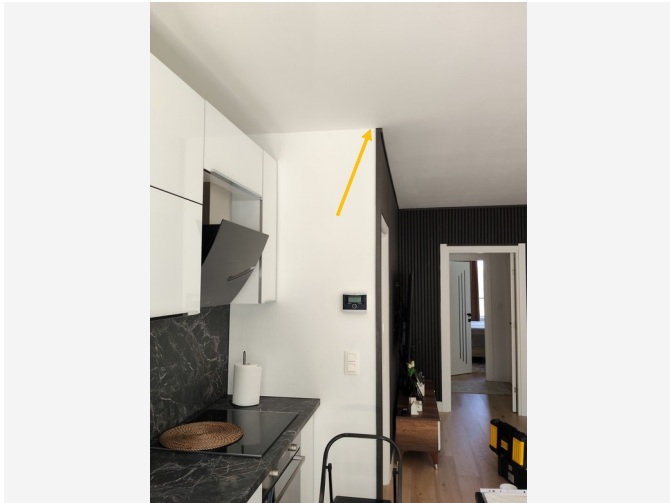
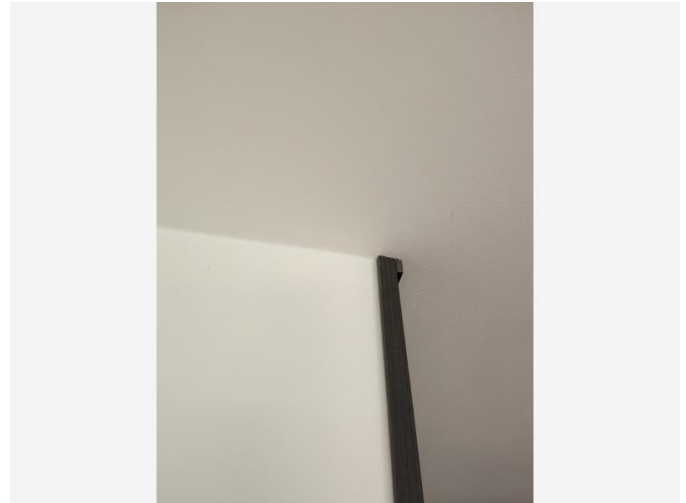
## Fiche 4: Plafondpleister

Geen asbest

| # | Type | Referentie | Resultaat |
|---|---|---|---|
| 4.1 | Mengmonster | 2. Pleisterwerk plafonds | Geen asbest |

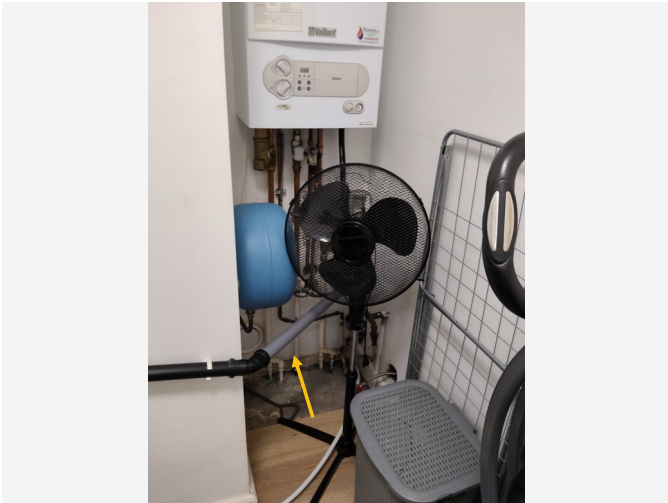
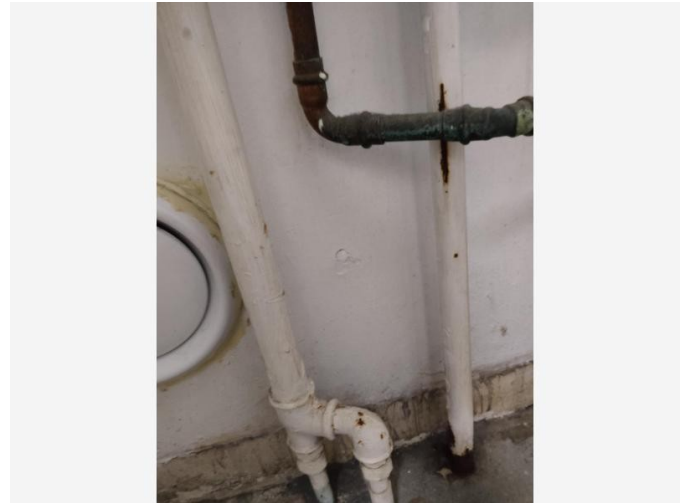
## Fiche 5: Muurpleister

Geen asbest

| # | Type | Referentie | Resultaat |
|---|---|---|---|
| 5.1 | Mengmonster | 1. pleisterwerk muren | Geen asbest |

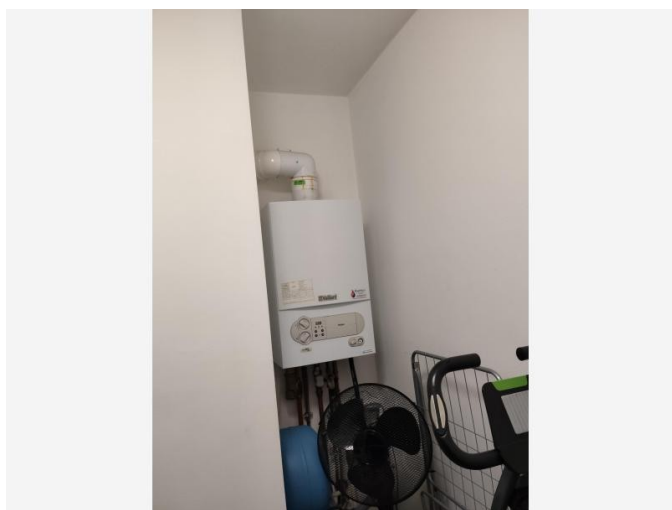
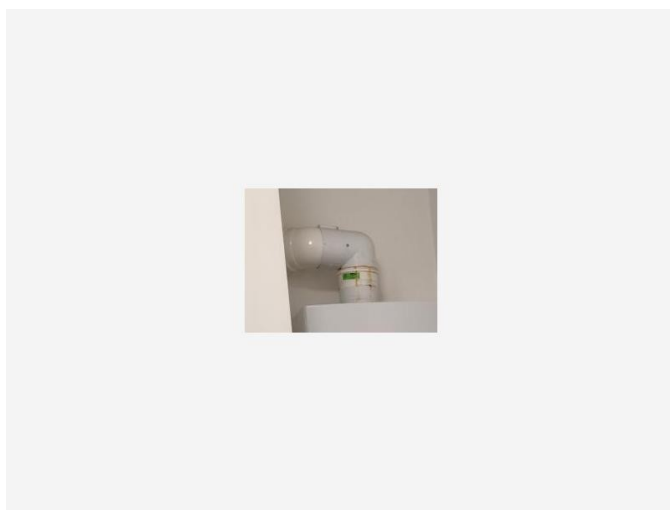
### Fiche 6: Schouwbus niet verdacht

| Beschrijving | Notitie | Terug te vinden op plannen |
|---|---|---|
| Fiche 6: Schouwbus niet verdacht | De schouwbus wordt gecontroleerd. deze bevat geen asbest verdachte materialen. | Plan 1.1: Plan appartement |

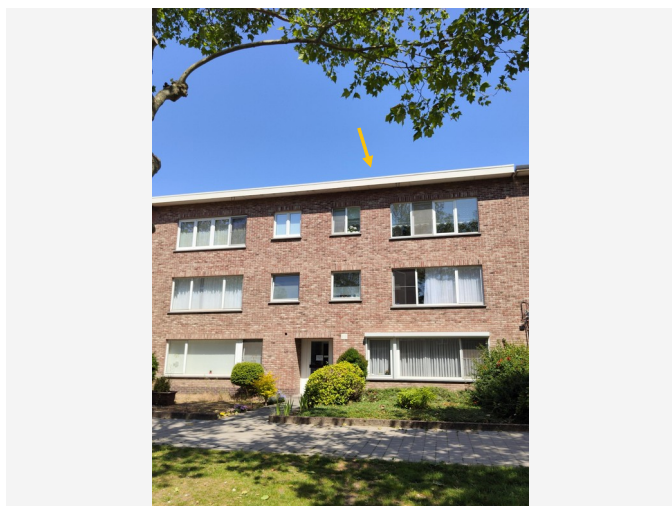
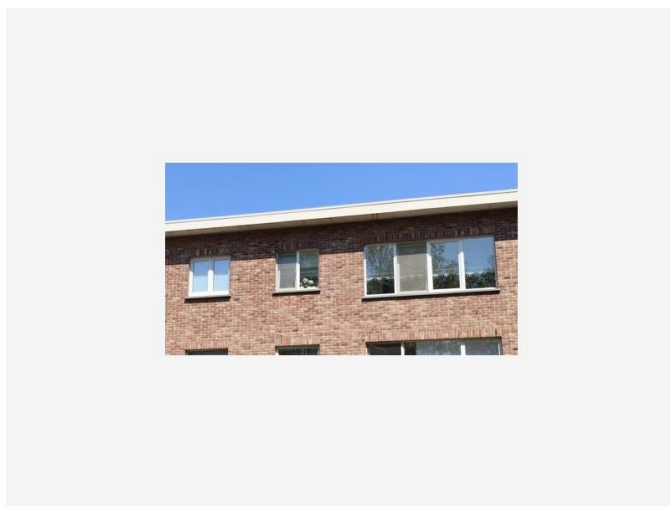
## Fiche 7: Roofing/epdm plat dak (niet verdacht - factuurbewijs)

| Beschrijving | Notitie | Terug te vinden op plannen |
|---|---|---|
| Fiche 7: Roofing/epdm plat dak (niet verdacht - factuurbewijs) | De roofing werd vernieuwd in ... door firma ..., cfr. factuur dd. .... (zie bewijsdocumenten). We nemen aan dat bitumen geplaatst na 2001 niet asbesthoudend zijn. Het is niet duidelijk of er asbestverdachte onderlagen aanwezig. Het is aangewezen om extra controle uit te voeren bij eventuele renovatiewerken. De vermelde oppervlaktes, diktes en volumes betreffen een beredeneerde schatting. Er worden geen rechten verleend aan deze oppervlaktes/diktes/volumes. | Plan 1.3: Plan dak |

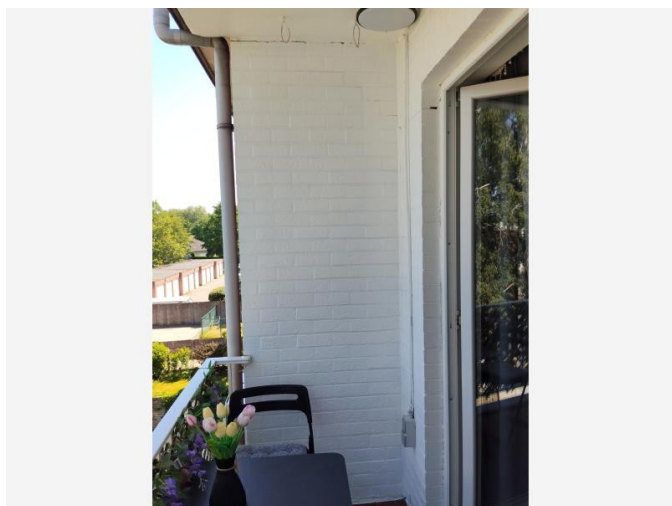
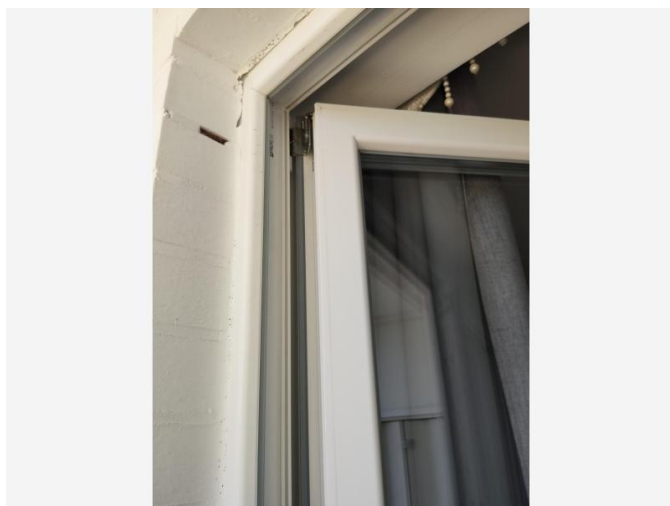
## Fiche 8: Kit niet verdacht (visueel vastgesteld)

| Beschrijving | Notitie | Terug te vinden op plannen |
|---|---|---|
| Fiche 8: Kit niet verdacht (visueel vastgesteld) | De gebruikte siliconen kit is niet asbestverdacht | Plan 1.1: Plan appartement |

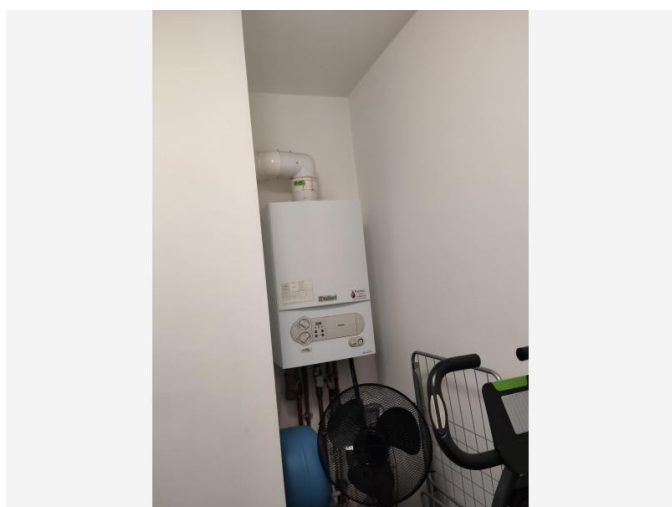
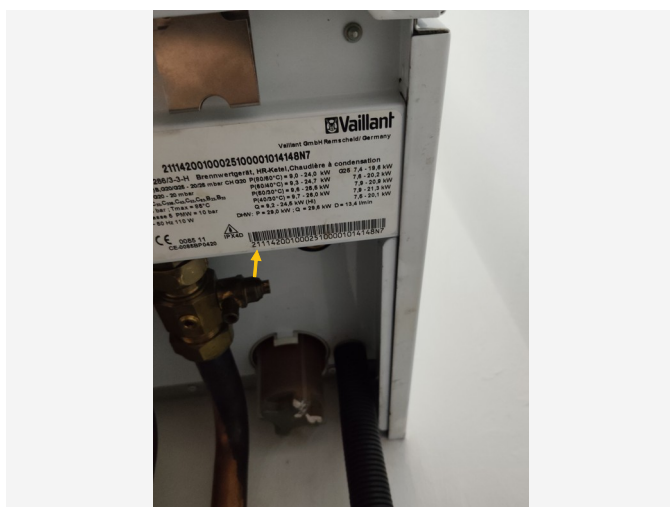
## Fiche 9: CV Ketel vaillant niet verdacht

| Beschrijving | Notitie | Terug te vinden op plannen |
|---|---|---|
| Fiche 9: CV Ketel vaillant niet verdacht | De CV ketel werd gecontroleerd( bwj 2021 ) en is niet asbest verdacht geen risico bouwjaar. | Plan 1.1: Plan appartement |

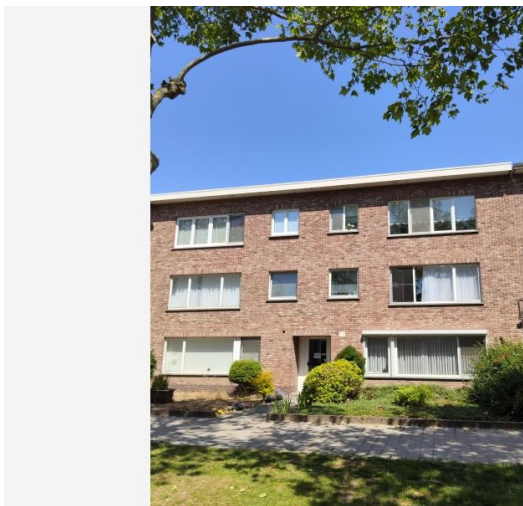
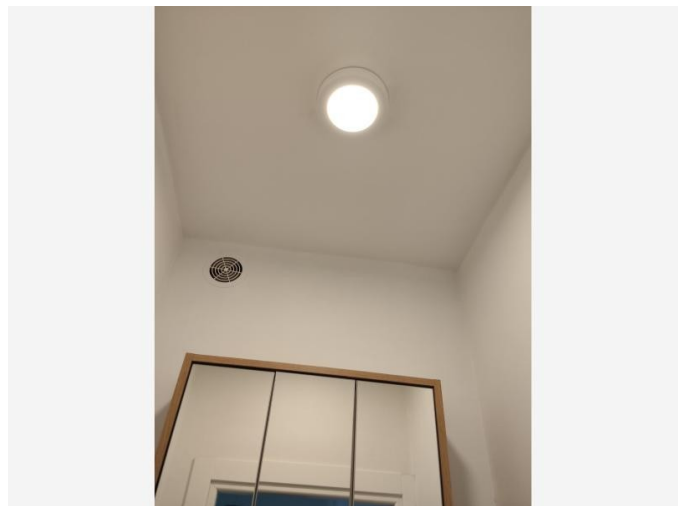
### Fiche 10: onderdak niet waarneembaar

| Beschrijving | Notitie | Terug te vinden op plannen |
|---|---|---|
| Fiche 10: onderdak niet waarneembaar | Onderdak niet waarneembaar in inspectiegebied. | Plan 1.2: Plan dak |

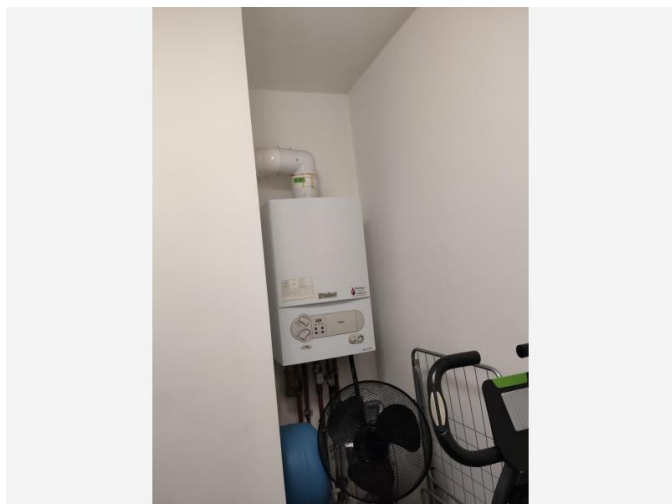
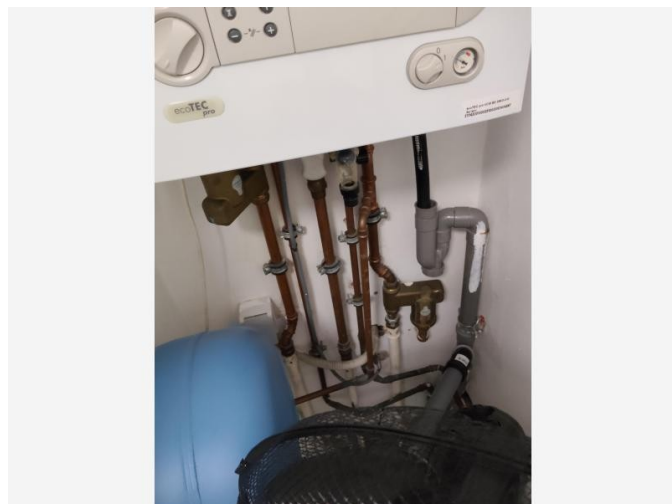
### Fiche 12: leidingisolatie (niet aanwezig)

| Beschrijving | Notitie | Terug te vinden op plannen |
|---|---|---|
| Fiche 12: leidingisolatie (niet aanwezig) | leidingisolatie (niet aanwezig) in het inspectie gebied. | - |
