Asbestinventarisatetest

Nijlse baan 26, 2280 Grobbendonk

Attestnummer : 20251214-000150.000

Uitgegeven op : 14.12.2025

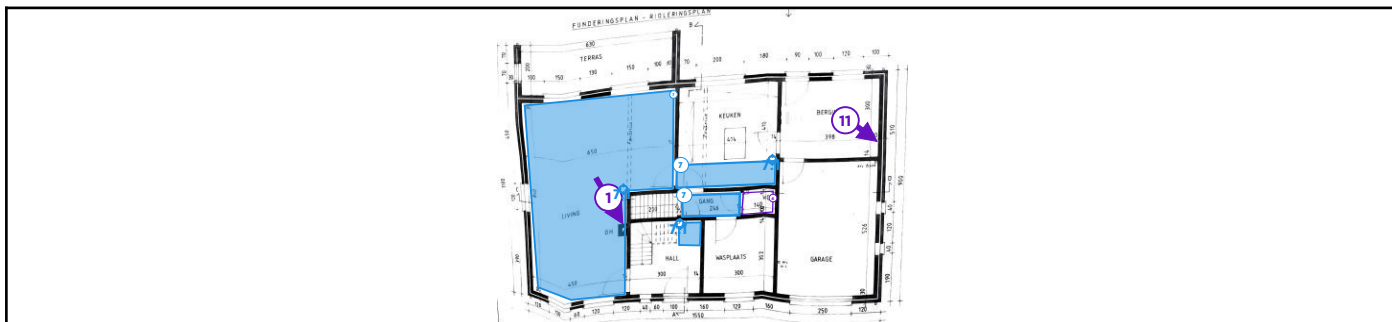
Plan 1.2: gv plan

Beschrijving	Type	Actie
1. rookgaskanaal	Beperking	-
4. tegellijm	Advies	-
7. pleisterwerk plafond	Geen asbest	-
7.1 Code: MM04	Mengmonster	-
11. materialen aan stookketel	Overige ruimte of materiaal	-

Tegellijm kan asbest bevatten. Het is aangeraden bij grondige renovatiewerken bijkomend onderzoek uit te voeren d.m.v. bijvoorbeeld bijkomende staalnames.

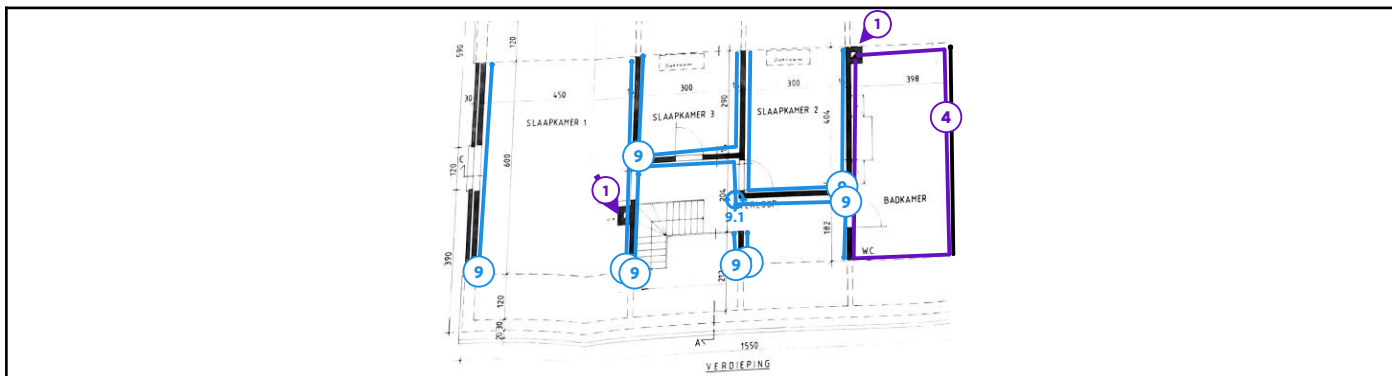
Plan 1.4: 1V plan

Beschrijving	Type	Actie
1. rookgaskanaal	Beperking	-
4. tegellijm	Advies	-
9. pleisterwerk wanden	Geen asbest	-
9.1 Code: MM03	Mengmonster	-

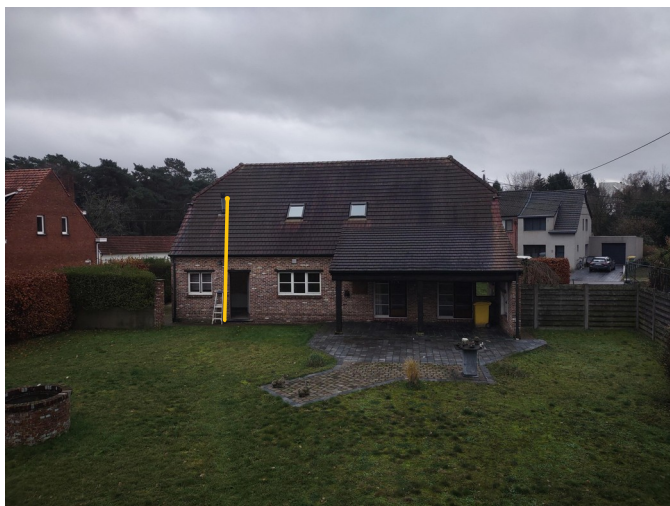
Tijdelijke beperking

Reden: niet waarneembaar en inspecteerbaar

Uitleg van de asbestdeskundige: Deze verplicht te beschrijven ruimte of materiaal is niet waarneembaar waardoor er op dit ogenblik in de databank geen adviesfiche voor kan opgesteld worden.

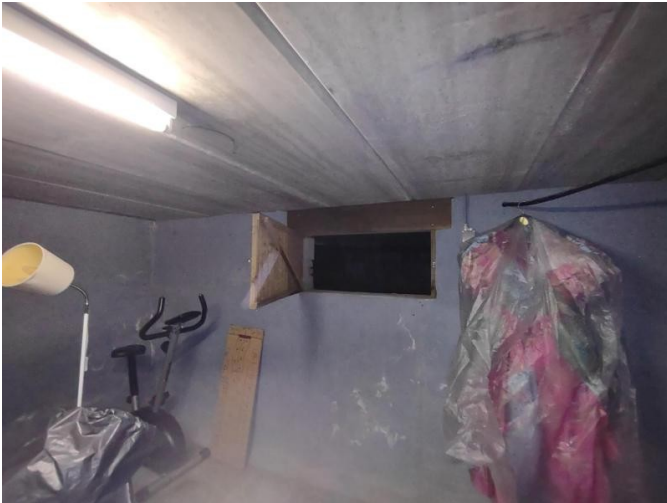
Tijdelijke beperking

Reden: Het onderzoek kan niet uitgevoerd worden binnen de bepalingen van de Welzijnswet

Uitleg van de asbestdeskundige: geen 1,5 m vrije hoogte

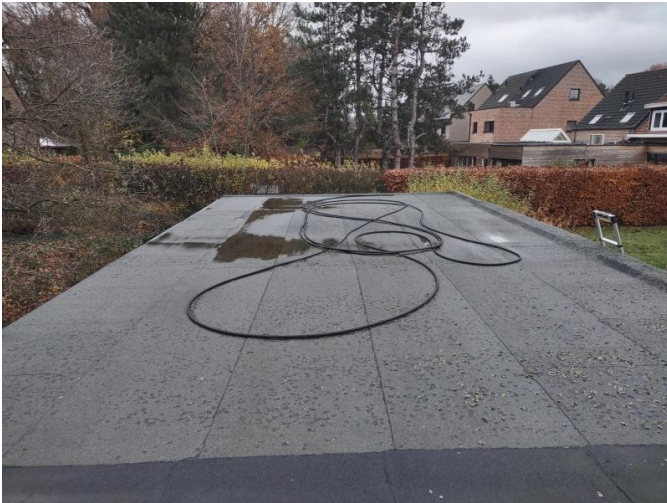
Tijdelijke beperking

Reden: niet waarneembaar en inspecteerbaar

Uitleg van de asbestdeskundige: Deze verplicht te beschrijven ruimte of materiaal is niet waarneembaar waardoor er op dit ogenblik in de databank geen adviesfiche voor kan opgesteld worden.

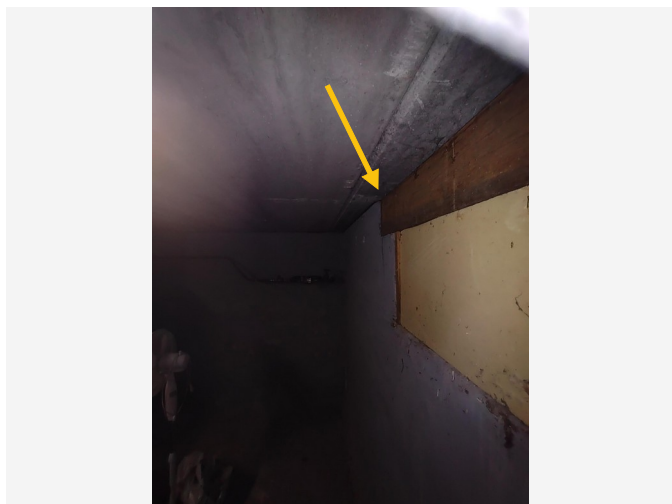
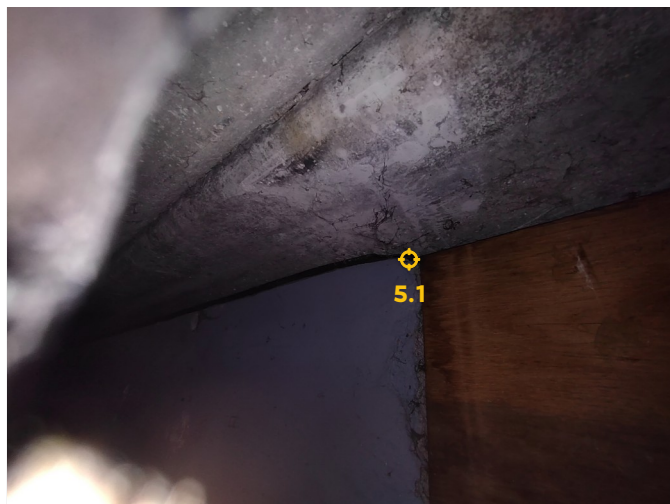
Conclusie

Geen asbest

#	Type	Referentie	Resultaat
5.1	Puntmonster	MM02	Geen asbest

Beschrijving	waterkering
Omgeving	Binnen
Primaire drager	Fundering-draagstructuur (horizontaal, verticaal)
Bindmiddel van materiaal	Bitumen (roofing, teer, asfalt)
Gebondenheid op basis van bindmiddel	Hecht
Hoeveelheid (oppervlakte - aantal)	• 27,00 m ² - 1 stuk
Totale oppervlakte	27,00 m ²
Identificatiemethode	Een monstername door de asbestdeskundige met laboanalyse door een asbestlabo.
Destructieve handeling voor identificatie	Nee
Opmerking	vermoedelijke hoeveelheid (9m x 5 + 15m x 3) = 90m x 0,3m

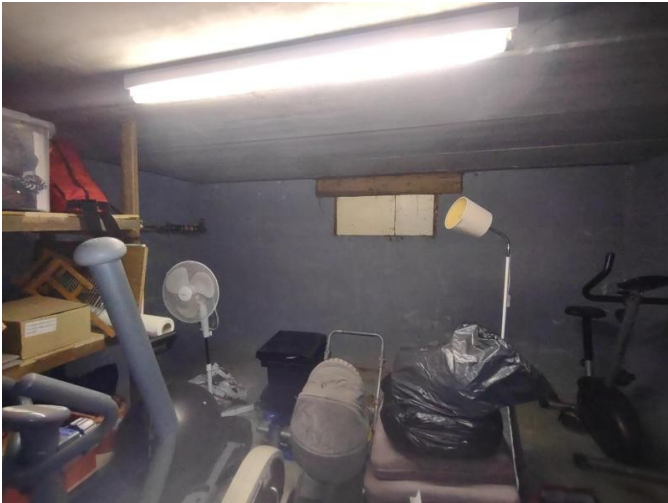
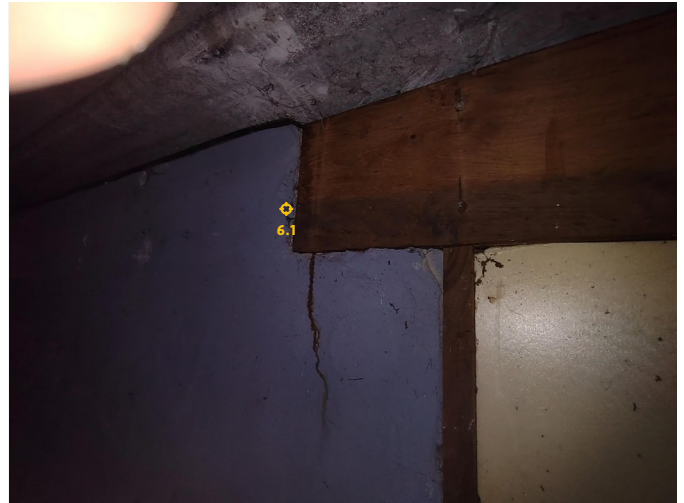
Fiche 6: wandcementering kelder

Geen asbest

#	Type	Referentie	Resultaat
6.1	Mengmonster	MM01	Geen asbest

Beschrijving	wandcementering kelder
Omgeving	Binnen
Primaire drager	Binnenwand
Bindmiddel van materiaal	Cement
Gebondenheid op basis van bindmiddel	Hecht
Hoeveelheid (gewicht - aantal)	<ul style="list-style-type: none">• 1.290,00 kg - 1 stuk
Totaal gewicht	1.290,00 kg
Identificatiemethode	Een monstername door de asbestdeskundige met laboanalyse door een asbestlabo.
Destructieve handeling voor identificatie	Nee
Opmerking	vermoedelijke hoeveelheid 51,6 m ² x 25 kg /m ²

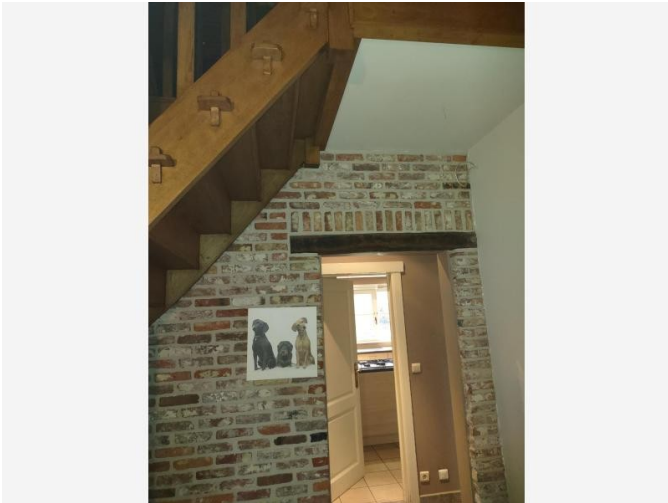
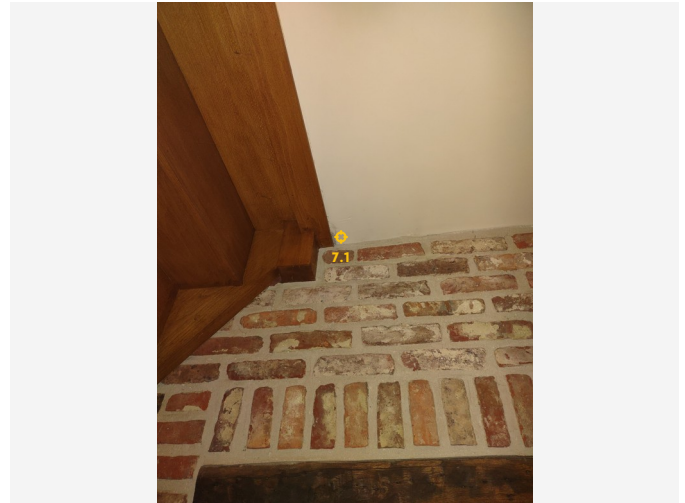
Fiche 7: pleisterwerk plafond

Geen asbest

#	Type	Referentie	Resultaat
7.1	Mengmonster	MM04	Geen asbest

Beschrijving	pleisterwerk plafond
Omgeving	Buiten
Primaire drager	Plafond
Bindmiddel van materiaal	Gips - kalk
Gebondenheid op basis van bindmiddel	Niet-hechtgebonden
Hoeveelheid (oppervlakte - dikte - aantal)	• 67,50 m ² - 1,50 cm - 1 stuk
Totaal volume	1,013 m ³
Identificatiemethode	Een monstername door de asbestdeskundige met laboanalyse door een asbestlabo.
Destructieve handeling voor identificatie	Nee
Opmerking	<p>vermoedelijke hoeveelheid</p> <ul style="list-style-type: none">- staalname in natte ruimte (keuken), traphal, en individuele ruimte (living)- geen staalname in stooklokaal wegens welfels <p>In de andere lokalen is er ofwel houten plafondbekleding, welfels of gyproc. Wat er zich achter de plafondbekleding bevindt, kan niet gecontroleerd worden wegens niet waarneembaar.</p>

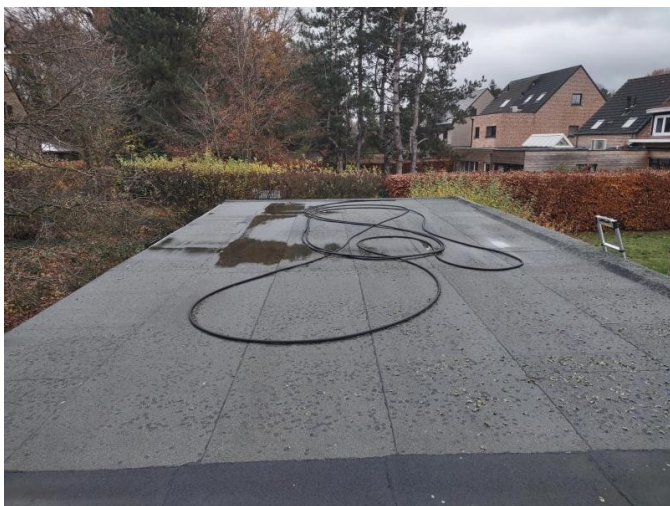
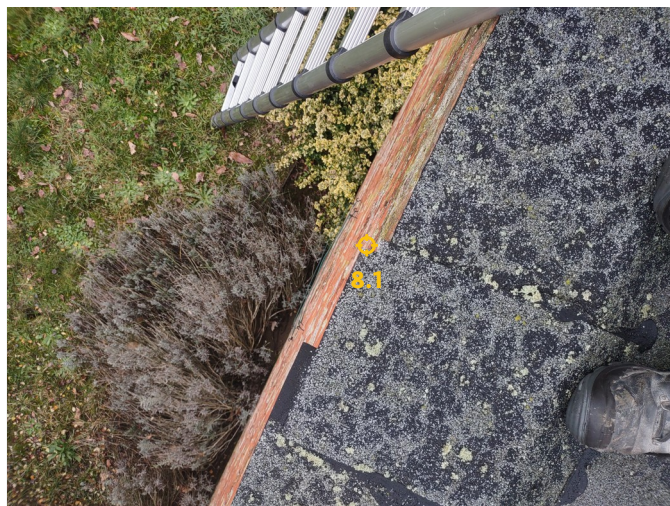
Fiche 8: roofing plat dak

Geen asbest

#	Type	Referentie	Resultaat
8.1	Puntmonster	MM05	Geen asbest

Beschrijving	roofing plat dak
Omgeving	Buiten
Primaire drager	Plat dak
Bindmiddel van materiaal	Bitumen (roofing, teer, asfalt)
Gebondenheid op basis van bindmiddel	Hecht
Hoeveelheid (oppervlakte - aantal)	<ul style="list-style-type: none">• 88,00 m² - 1 stuk
Totale oppervlakte	88,00 m ²
Identificatiemethode	Een monstername door de asbestdeskundige met laboanalyse door een asbestlabo.
Destructieve handeling voor identificatie	Nee
Opmerking	vermoedelijke hoeveelheid

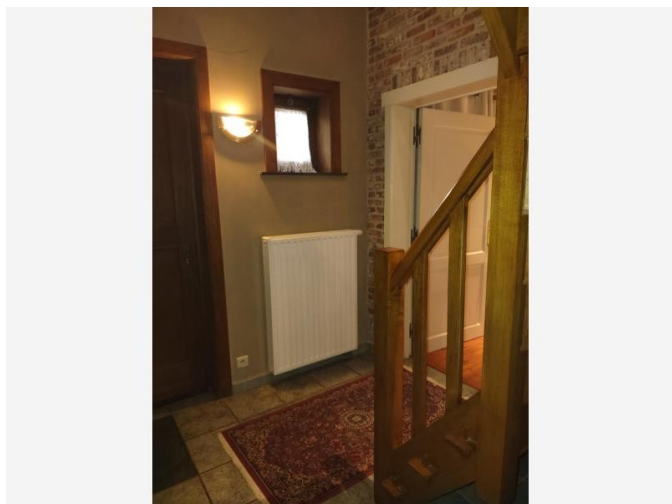
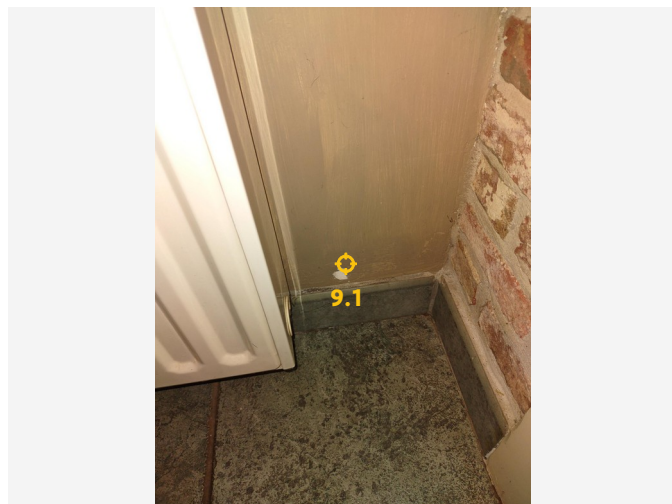
Geen asbest

#	Type	Referentie	Resultaat
9.1	Mengmonster	MM03	Geen asbest

Beschrijving	pleisterwerk wanden
Omgeving	Binnen
Primaire drager	Binnenwand
Bindmiddel van materiaal	Gips - kalk
Gebondenheid op basis van bindmiddel	Niet-hechtgebonden
Hoeveelheid (oppervlakte - dikte - aantal)	<ul style="list-style-type: none">• 228,75 m² - 1,50 cm - 1 stuk• 185,00 m² - 1,50 cm - 1 stuk
Totaal volume	6,206 m ³
Identificatiemethode	Een monstername door de asbestdeskundige met laboanalyse door een asbestlabo.
Destructieve handeling voor identificatie	Nee
Opmerking	vermoedelijke hoeveelheid - staalname in natte ruimte (keuken), traphal, individuele ruimte (hal 1V) en stooklokaal
