Asbestinventarisatetest

Rommersheide I 13, 2960 Brecht

Attestnummer : **20260211-000258.000**

Asbestveilig (maar mogelijk niet asbestvrij)

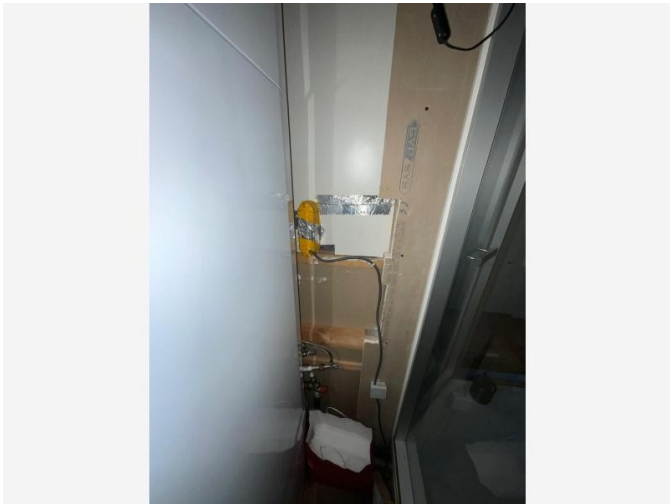
Fiche 1: Materialen aan de stookketel (dichtingen, isolerend materiaal, ...)

Tijdelijke beperking

Reden: Niet-waarneembaar

Uitleg van de asbestdeskundige: Deze verplicht te beschrijven ruimte of materiaal is niet waarneembaar waardoor er op dit ogenblik in de databank geen adviesfiche voor kan opgesteld worden.

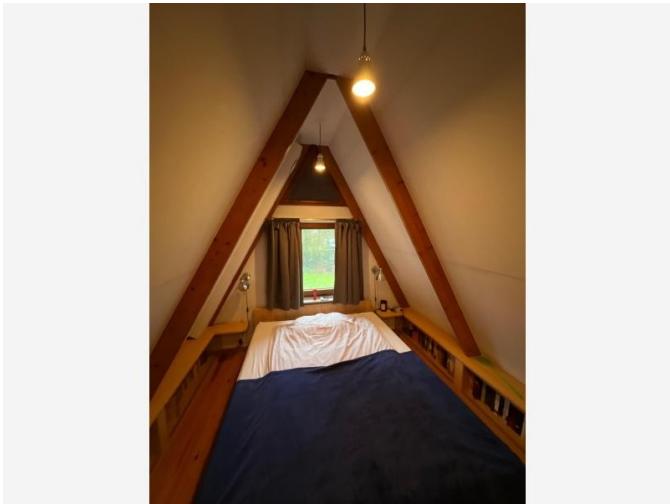
Fiche 2: Materialen onder de dakbedekking (onderdak, ...)

Tijdelijke beperking

Reden: Niet-waarneembaar

Uitleg van de asbestdeskundige: Deze verplicht te beschrijven ruimte of materiaal is niet waarneembaar waardoor er op dit ogenblik in de databank geen adviesfiche voor kan opgesteld worden.

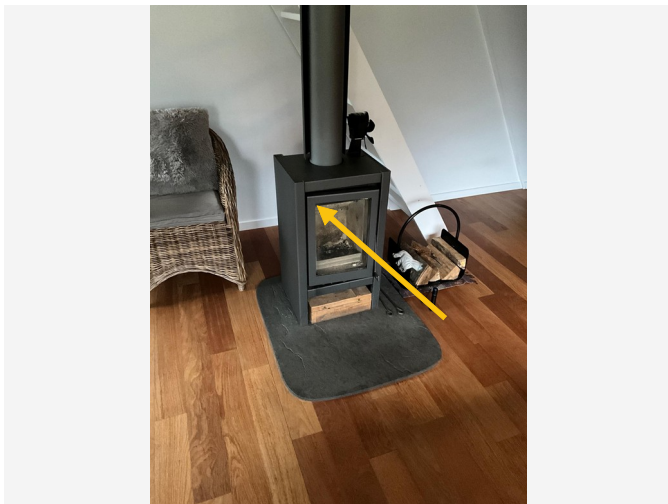
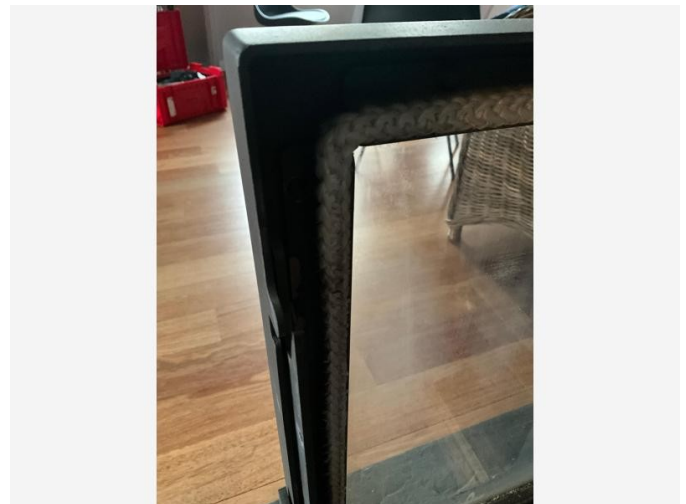
De koord werd visueel herkend als een synthetische koord en is niet asbesthoudend.

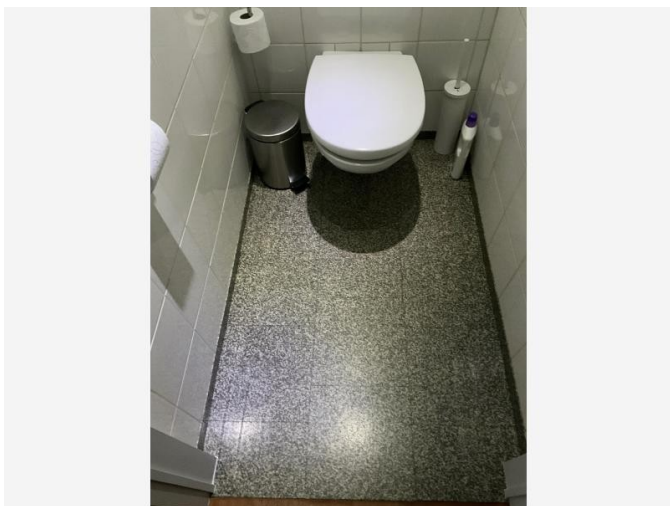
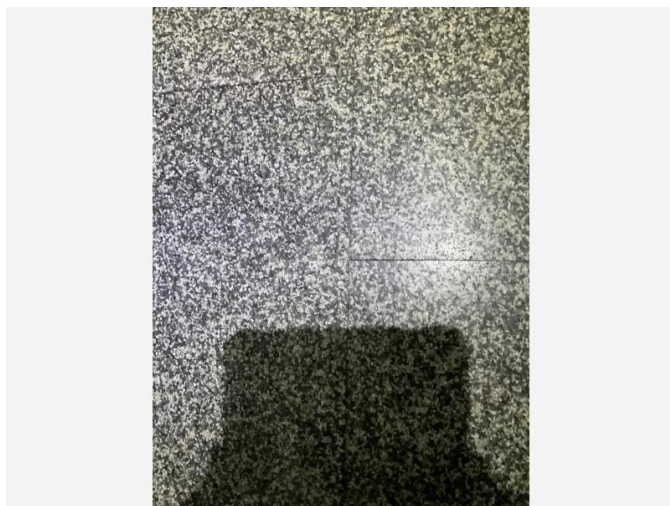
Oude tegels/ vloeren kunnen mogelijk verlijmd zijn met asbesthoudende materialen.

Onder de huidige vloeren kunnen nog restanten aanwezig zijn van oude vloeren.

Bij verwijdering kan verder destructief of aanvullend onderzoek hierover uitsluitsel geven.

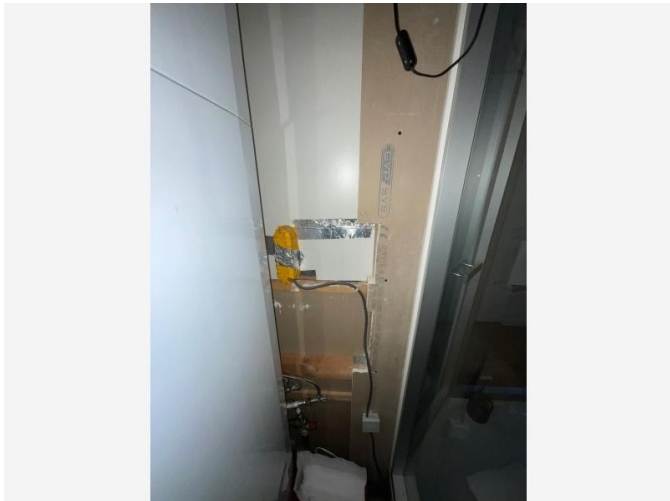
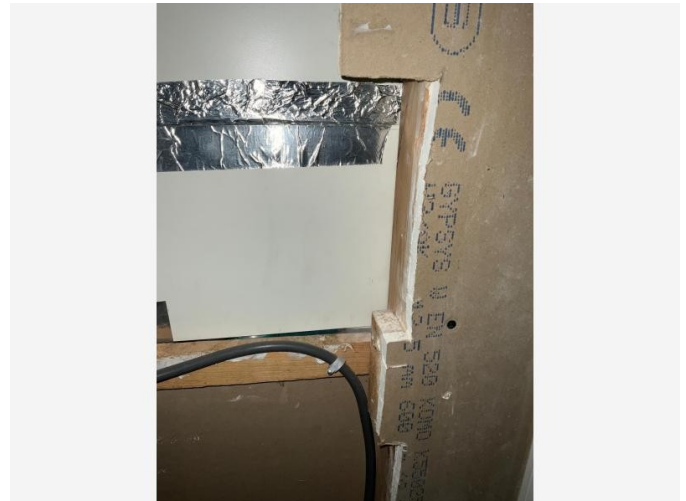
Alle binnenwanden zijn afgewerkt met valse wanden. Het is niet duidelijk of er pleisterwerk aanwezig is achter deze valse wanden, het is aangewezen om bijkomend onderzoek uit te voeren bij werken.

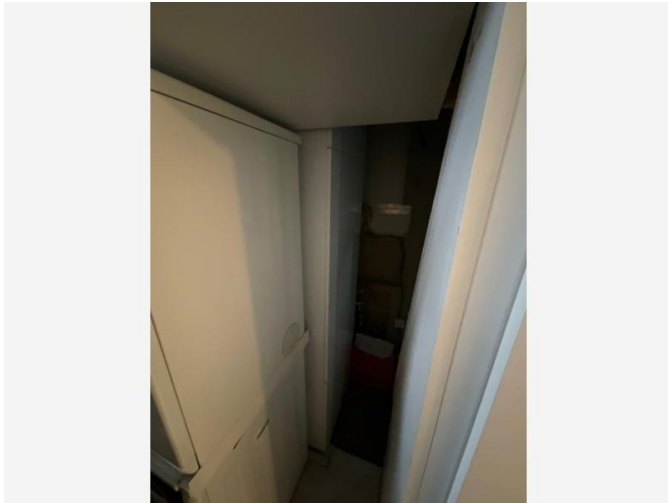
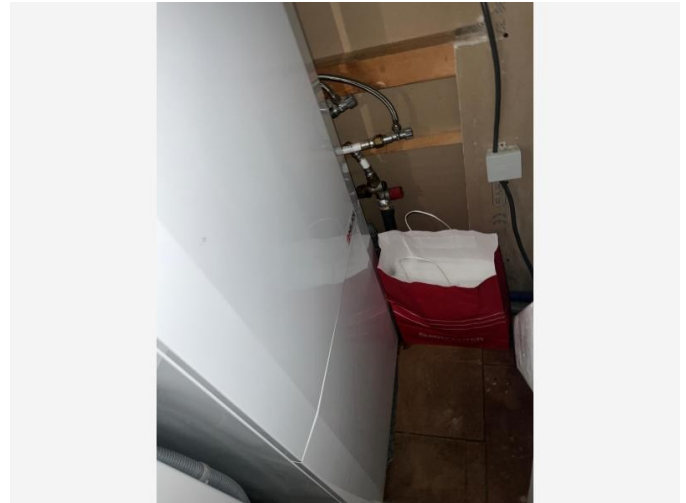
Het bouwjaar is niet teruggevonden en het exact gebruik van asbesthoudend materiaal is niet gekend. Laat de ketel controleren door een opgeleid techniek (basis 8 u asbest) tijdens het onderhoud.

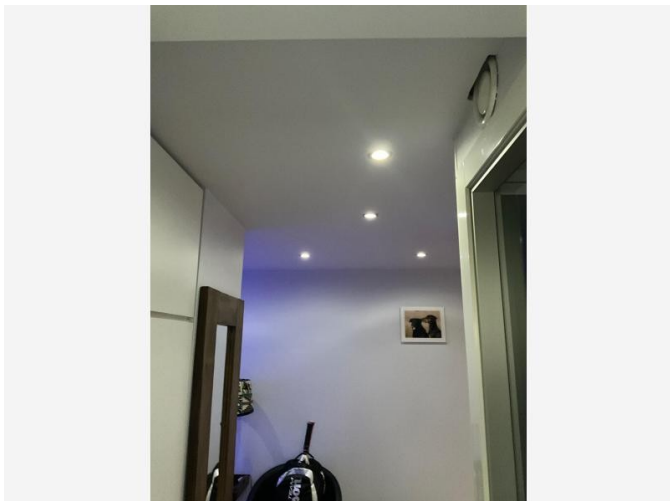
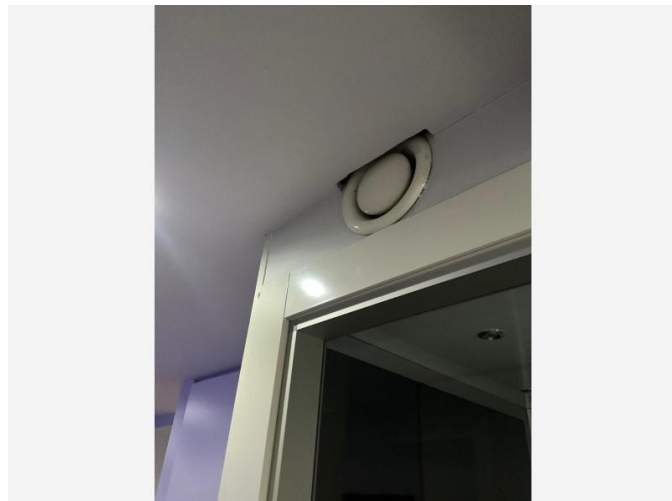
Alle plafonds zijn afgewerkt met valse plafonds in plaatmateriaal. Het is niet duidelijk of er pleisterwerk aanwezig is achter deze valse plafonds, het is aangewezen om bijkomend onderzoek uit te voeren bij werken.

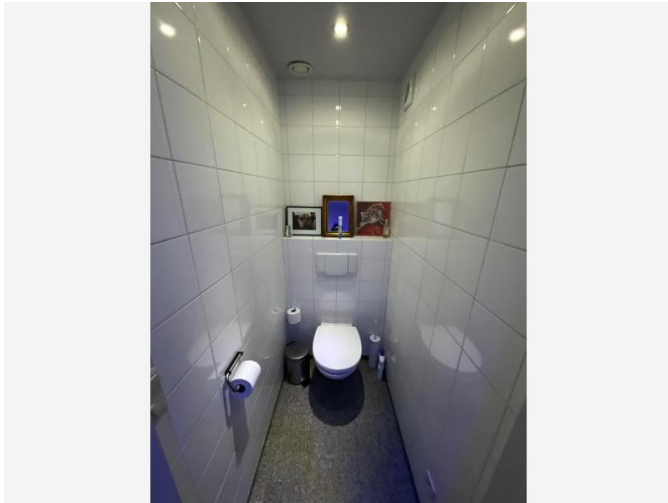
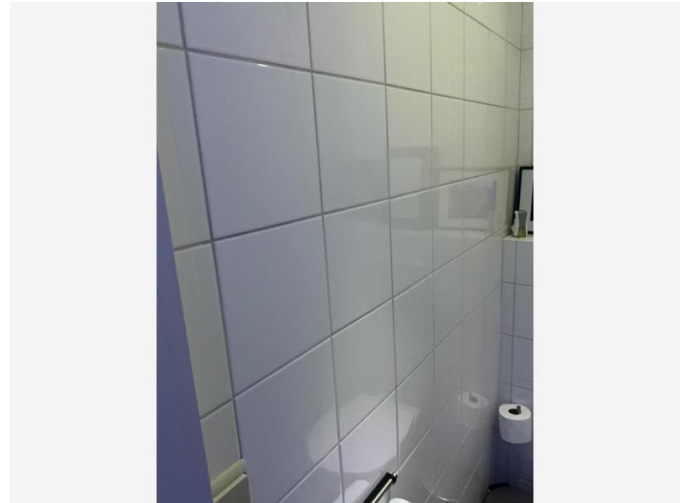
Oude tegels kunnen mogelijk verlijmd zijn met asbesthoudende materialen.

Onder de huidige tegels kunnen nog restanten aanwezig zijn van oude tegels of lijmlagen.

Bij verwijdering kan verder destructief of aanvullend onderzoek hierover uitsluitsel geven.

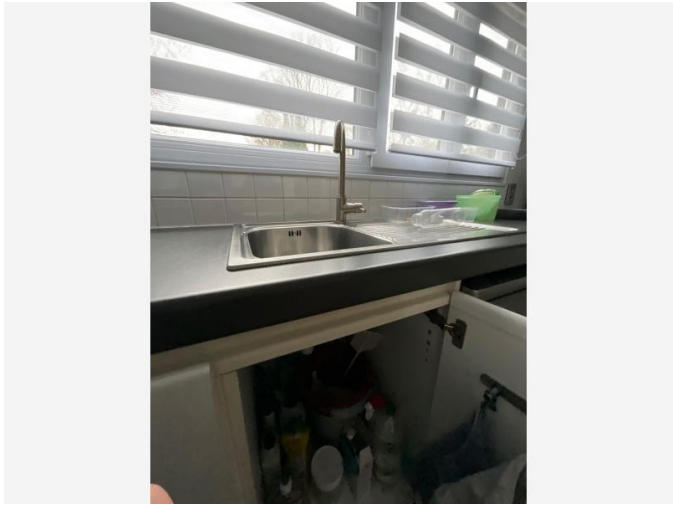
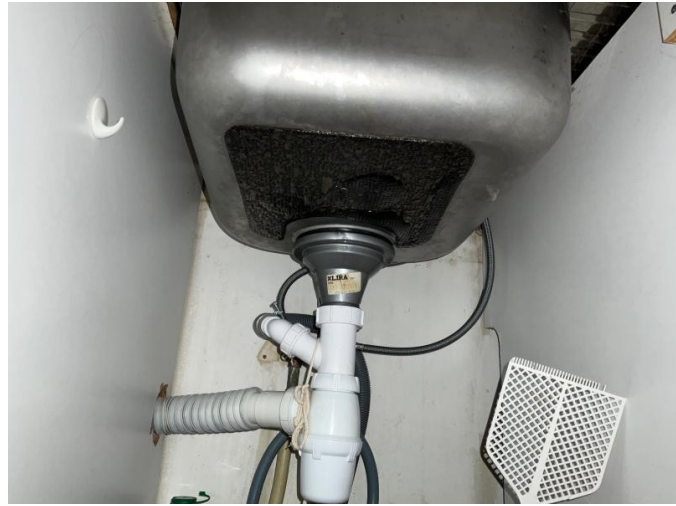
De gootsteen draagt een productiekenmerk van na 2001, hierdoor is deze niet verdacht.

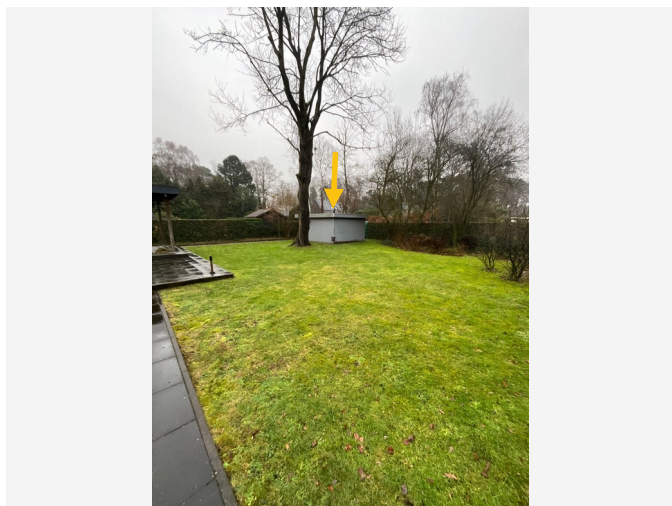
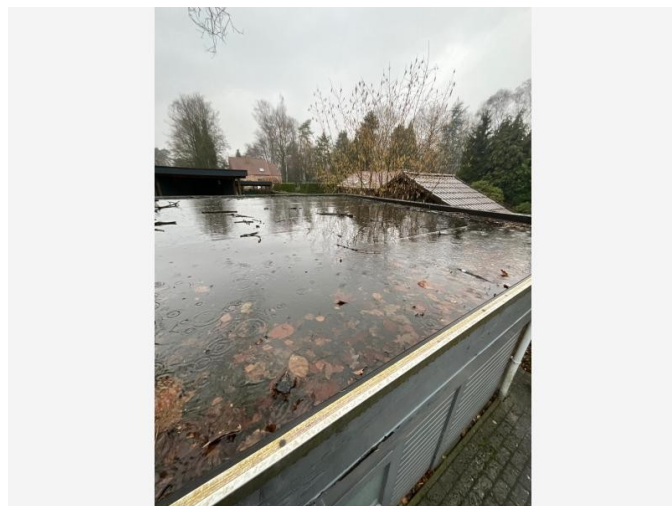
Het plat dak werd gecontroleerd en de dakbekleding werd als niet verdacht beschouwd: EPDM

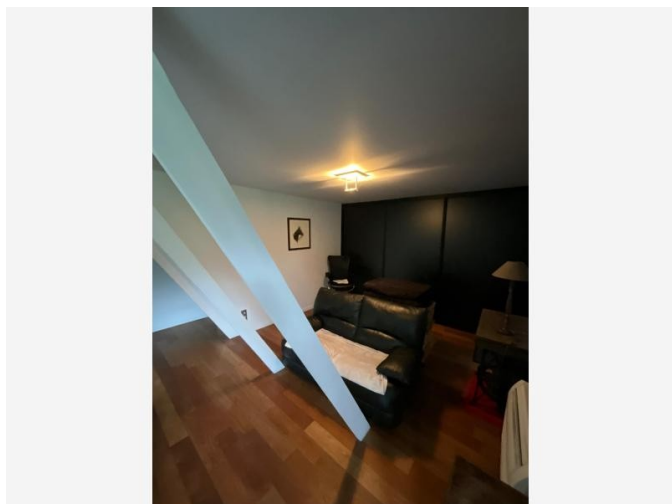
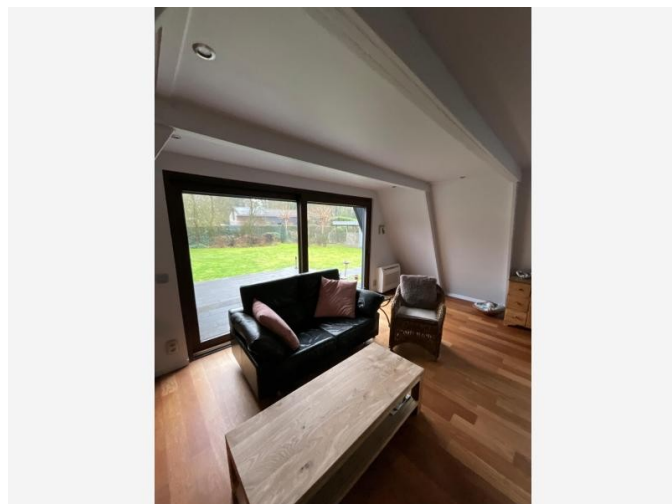
Oude parket/laminaat vloeren kunnen mogelijk verlijmd zijn met asbesthoudende materialen.

Onder de huidige vloeren kunnen nog restanten aanwezig zijn van oude vloeren.

Bij verwijdering kan verder destructief of aanvullend onderzoek hierover uitsluitsel geven.

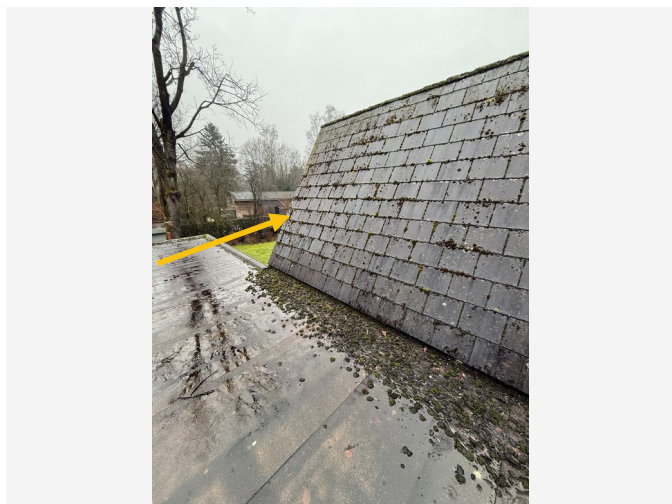
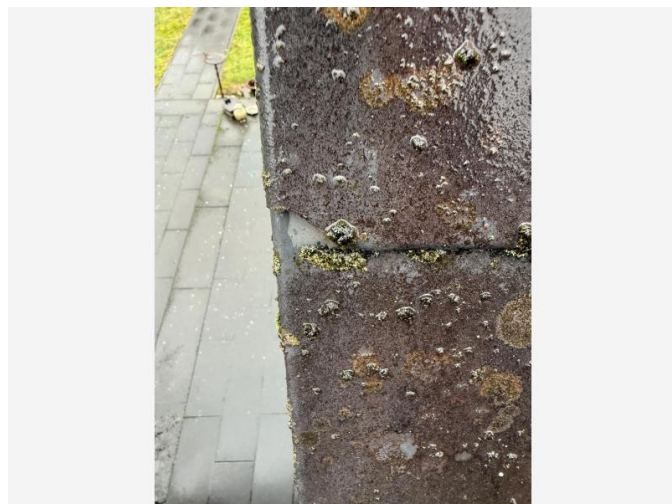
Fiche 12: Leien (Hellend dak)

Geen asbest

#	Type	Referentie	Resultaat
12.1	Puntmonster	MM02	Geen asbest

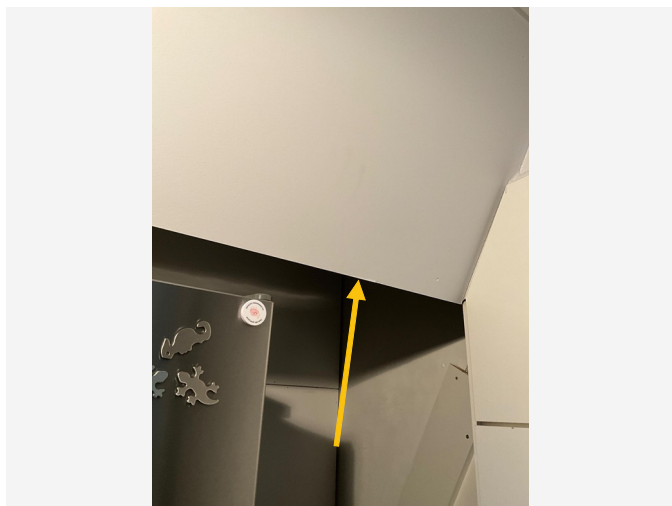
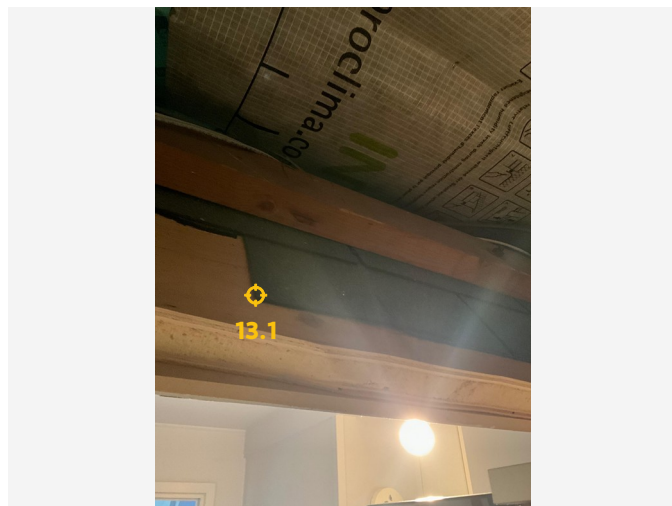
Fiche 13: Roofing shingles (Binnenruimte)

Geen asbest

#	Type	Referentie	Resultaat
13.1	Puntmonster	Mm01	Geen asbest

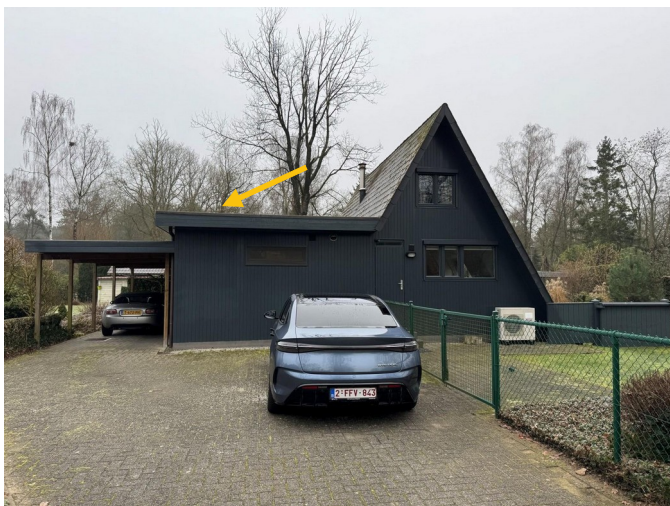
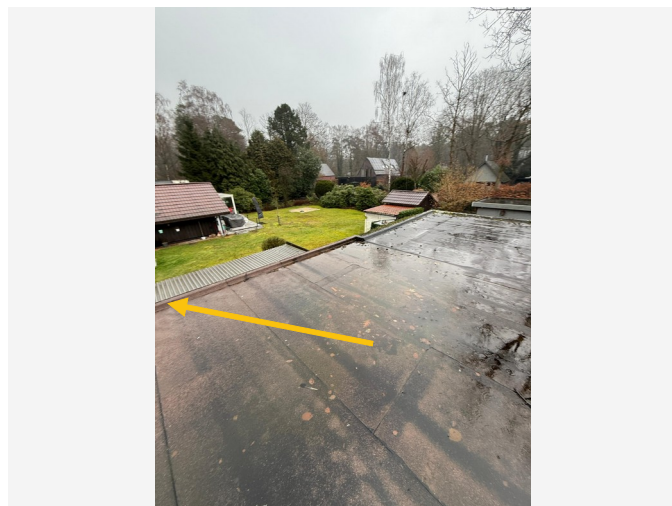
Fiche 14: Roofing (Plat dak)

Geen asbest

#	Type	Referentie	Resultaat
14.1	Puntmonster	MM03	Geen asbest
