# Asbestinventarisatetest

Volksverheffingstraat 95, 9300 Aalst

Attestnummer : **20260604-000114.000**

Uitgegeven op : **04.06.2026**

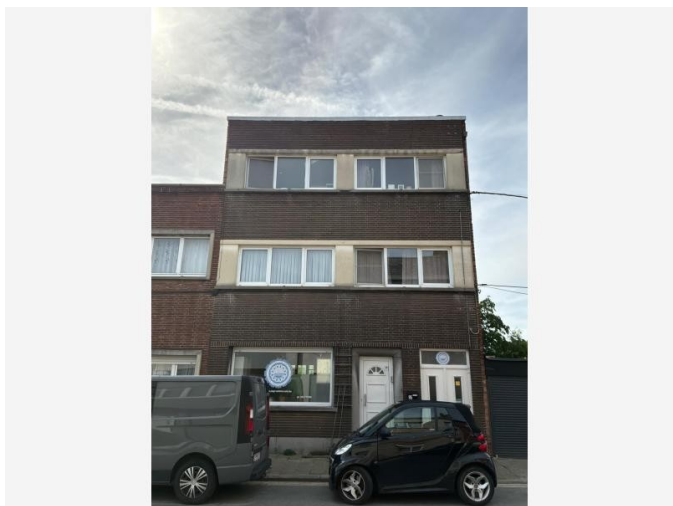
*Situeringfoto*

### Tijdelijke beperking

**Reden:** Het te onderzoeken materiaal situeert zich hoger dan 3,50 m te rekenen vanaf een veilige ondergrond

**Uitleg van de asbestdeskundige:** Dak O 9m

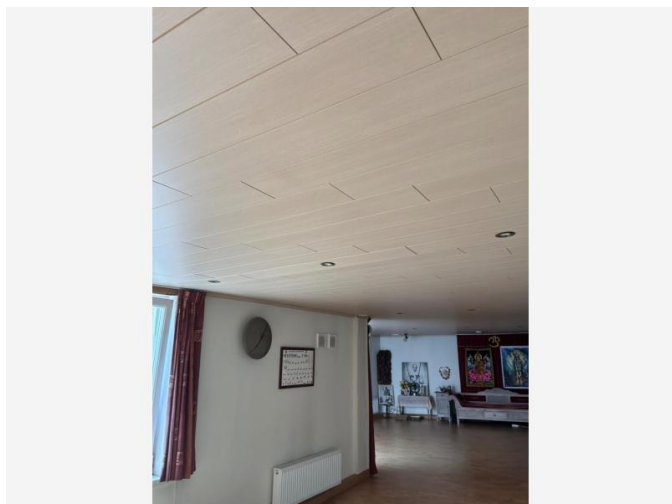
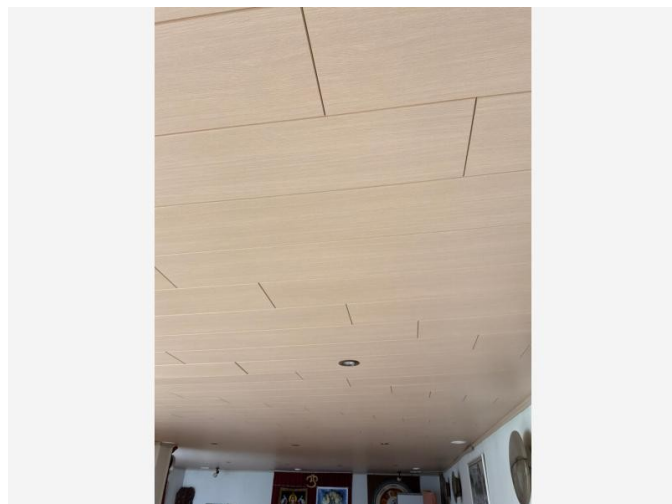
Dit type plafond is niet asbest verdacht. Er kan echter geen uitspraak gedaan worden over de achterligende delen. Hier kunnen zich mogelijk nog verdacht materialen bevinden.

<b>Basis voor advies</b>	De asbestdeskundige beoordeelt het materiaal als niet-asbestverdacht.
--------------------------	---

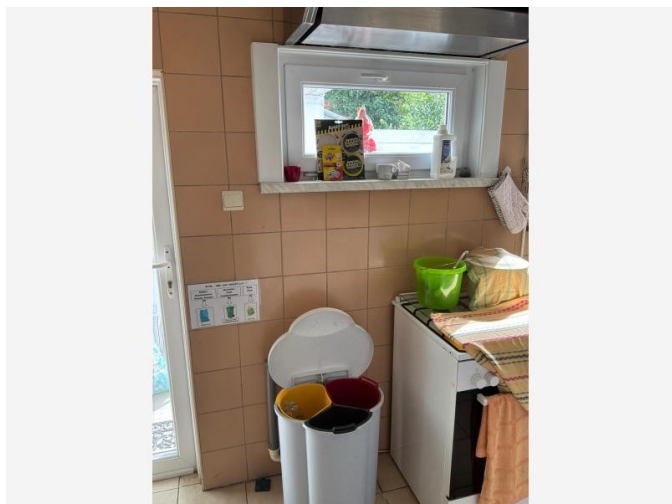
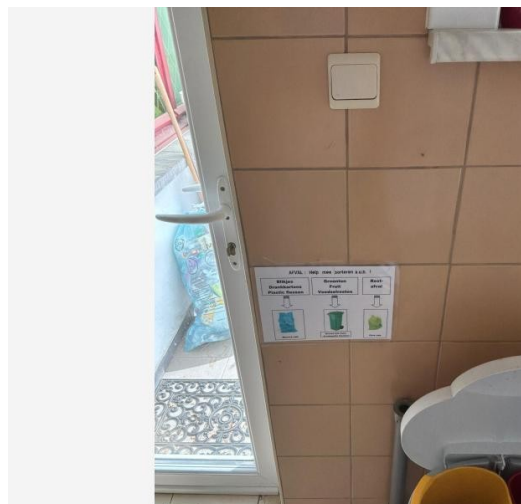
### Informatie over een materiaal dat de asbestdeskundige niet kan waarnemen of vaststellen

Mogelijk bevinden zich achter deze tegels verdachte lijmen. Bij werken aan de tegels is een aanvullend onderzoek aangewezen om de aard van de lijmen te bepalen.

<b>Basis voor advies</b>	Beoordeling op basis van expertise, zonder een vaststelling door de asbestdeskundige.
--------------------------	---

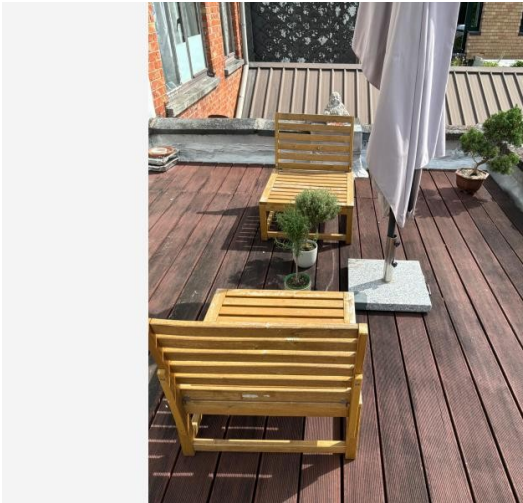
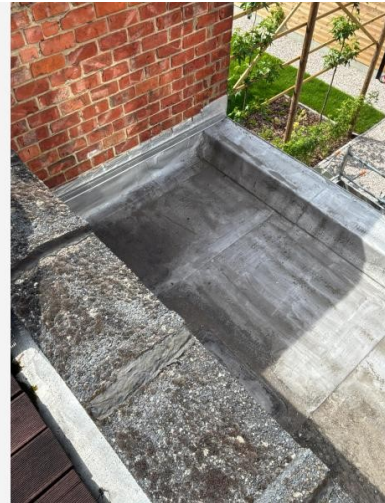
## Fiche 4: roofing dak

## Conclusie

Geen asbest

#	Type	Referentie	Resultaat
4.1	Puntmonster	Mm3	Geen asbest

<b>Beschrijving</b>	roofing dak
<b>Omgeving</b>	Buiten
<b>Primaire drager</b>	Plat dak
<b>Bindmiddel van materiaal</b>	Bitumen (roofing, teer, asfalt)
<b>Gebondenheid op basis van bindmiddel</b>	Hecht
<b>Hoeveelheid (oppervlakte - aantal)</b>	<ul style="list-style-type: none"><li>• 30,00 m<sup>2</sup> - 1 stuk</li></ul>
<b>Totale oppervlakte</b>	30,00 m <sup>2</sup>
<b>Identificatiemethode</b>	Een monstername door de asbestdeskundige met laboanalyse door een asbestlabo.
<b>Destructieve handeling voor identificatie</b>	Nee
<b>Opmerking</b>	GESchatte heoveelheid. Er kan enkel een uitspraak gedaan worden over de bovenste laag. Mogelijks bevinden er zich nog enkele lagen onder de toplaag.

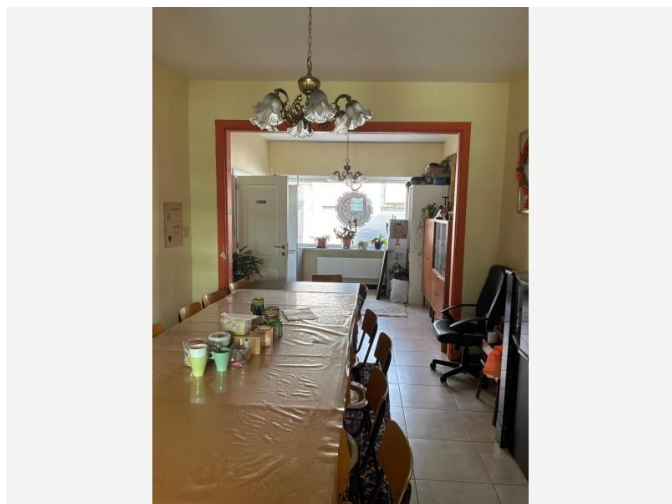
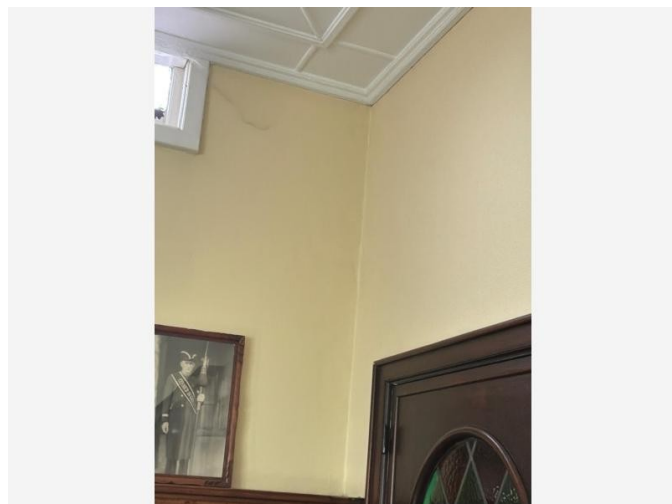
## Conclusie

Geen asbest

#	Type	Referentie	Resultaat
5.1	Mengmonster	mm01	Geen asbest

<b>Beschrijving</b>	pleisterwerk wanden
<b>Omgeving</b>	Binnen
<b>Primaire drager</b>	Binnenwand
<b>Bindmiddel van materiaal</b>	Gips - kalk
<b>Gebondenheid op basis van bindmiddel</b>	Niet-hechtgebonden
<b>Hoeveelheid (oppervlakte - dikte - aantal)</b>	• 115,00 m <sup>2</sup> - 1,00 cm - 1 stuk
<b>Totaal volume</b>	1,15 m <sup>3</sup>
<b>Identificatiemethode</b>	Een monstername door de asbestdeskundige met laboanalyse door een asbestlabo.
<b>Destructieve handeling voor identificatie</b>	Nee
<b>Opmerking</b>	Geschatte hoeveelheid. Monsters genomen conform IP2. Ruimtes niet aanwezig: stook

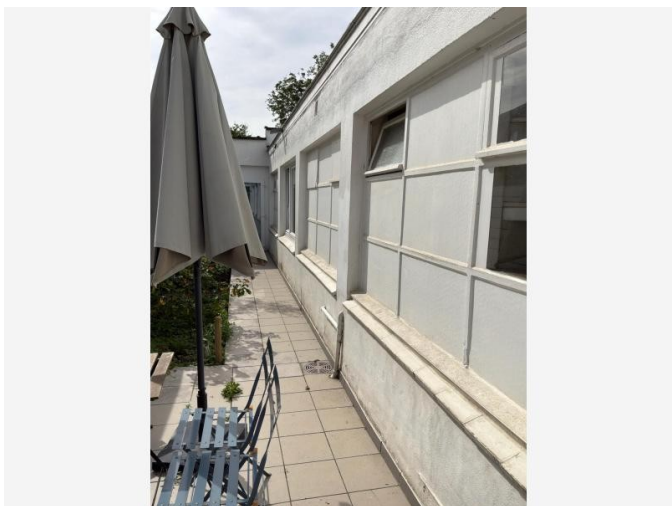
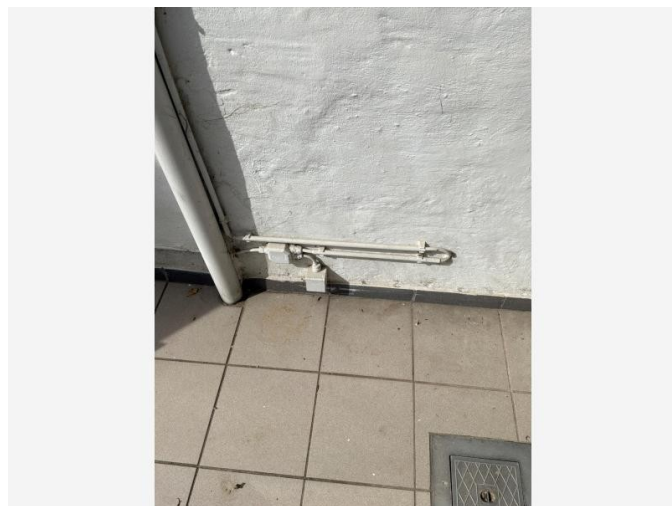
## Fiche 6: crepi gevel

### Conclusie

Geen asbest

#	Type	Referentie	Resultaat
6.1	Mengmonster	Mm2	Geen asbest

<b>Beschrijving</b>	crepi gevel
<b>Omgeving</b>	Buiten
<b>Primaire drager</b>	Wand buitenschil
<b>Bindmiddel van materiaal</b>	Gips - kalk
<b>Gebondenheid op basis van bindmiddel</b>	Niet-hechtgebonden
<b>Hoeveelheid (oppervlakte - dikte - aantal)</b>	• 50,00 m <sup>2</sup> - 1,00 cm - 1 stuk
<b>Totaal volume</b>	0,50 m <sup>3</sup>
<b>Identificatiemethode</b>	Een monstername door de asbestdeskundige met laboanalyse door een asbestlabo.
<b>Destructieve handeling voor identificatie</b>	Nee
<b>Opmerking</b>	Geschatte hoeveelheid
