# Asbestinventarisatetest

Bosstraat 4/1, 1670 Pepingen

Attestnummer : 20260604-000062.000

## Niet-asbestveilig

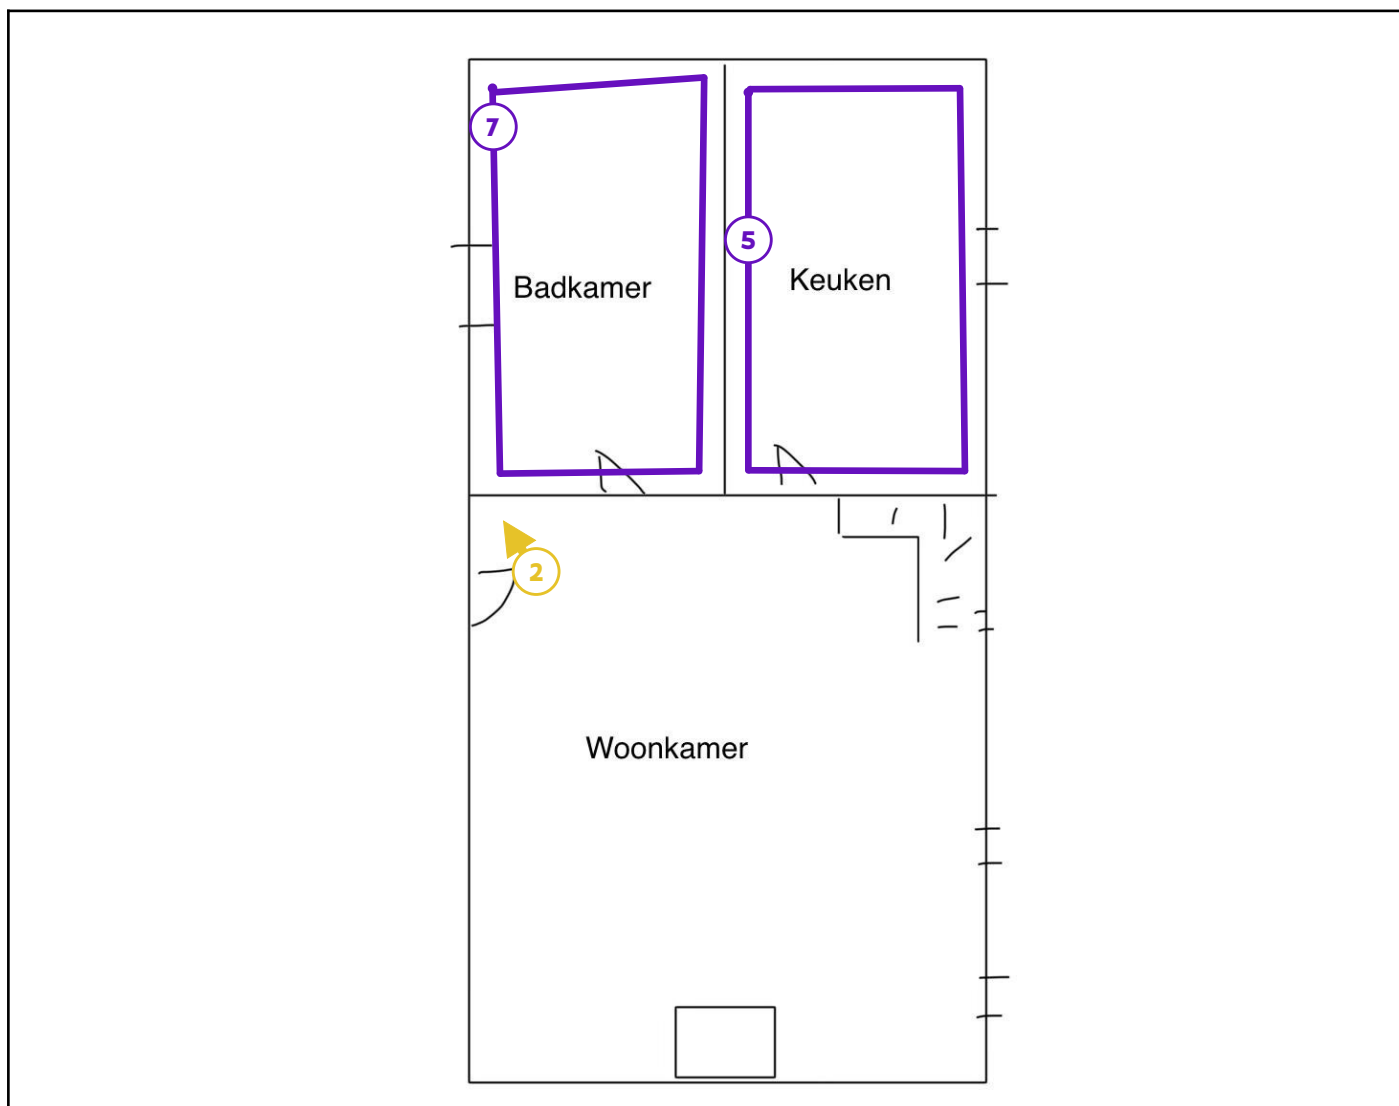
## Plan 1.3: Gelijkvloers

Beschrijving	Type	Actie
2. Bakeliet meter- en zekering kast	Asbestmateriaal	Zorgvuldig beheren
5. Valse wand(en)/voorzetwand(en) - Gipskarton-Pvc-hout	Advies	-
7. Tegellijm achter wandtegels & plinten	Advies	-

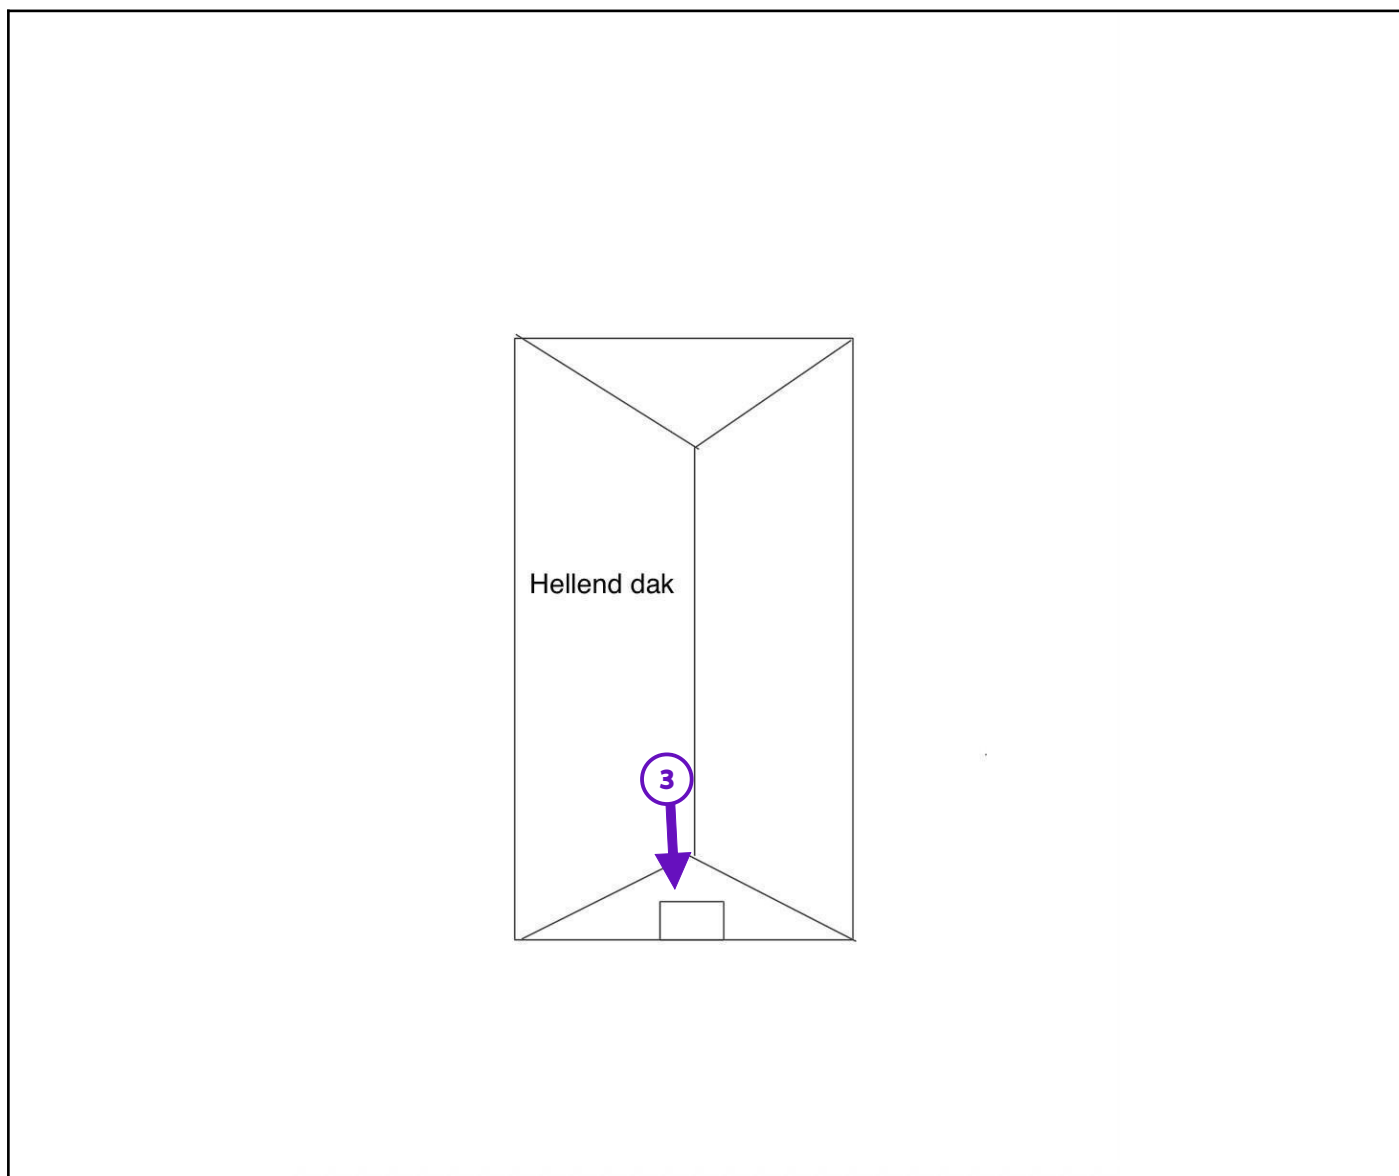
## Plan 1.8: Hellend dak

Beschrijving	Type	Actie
3. Binnenzijde en bovenzijde van de schouw	Beperking	-

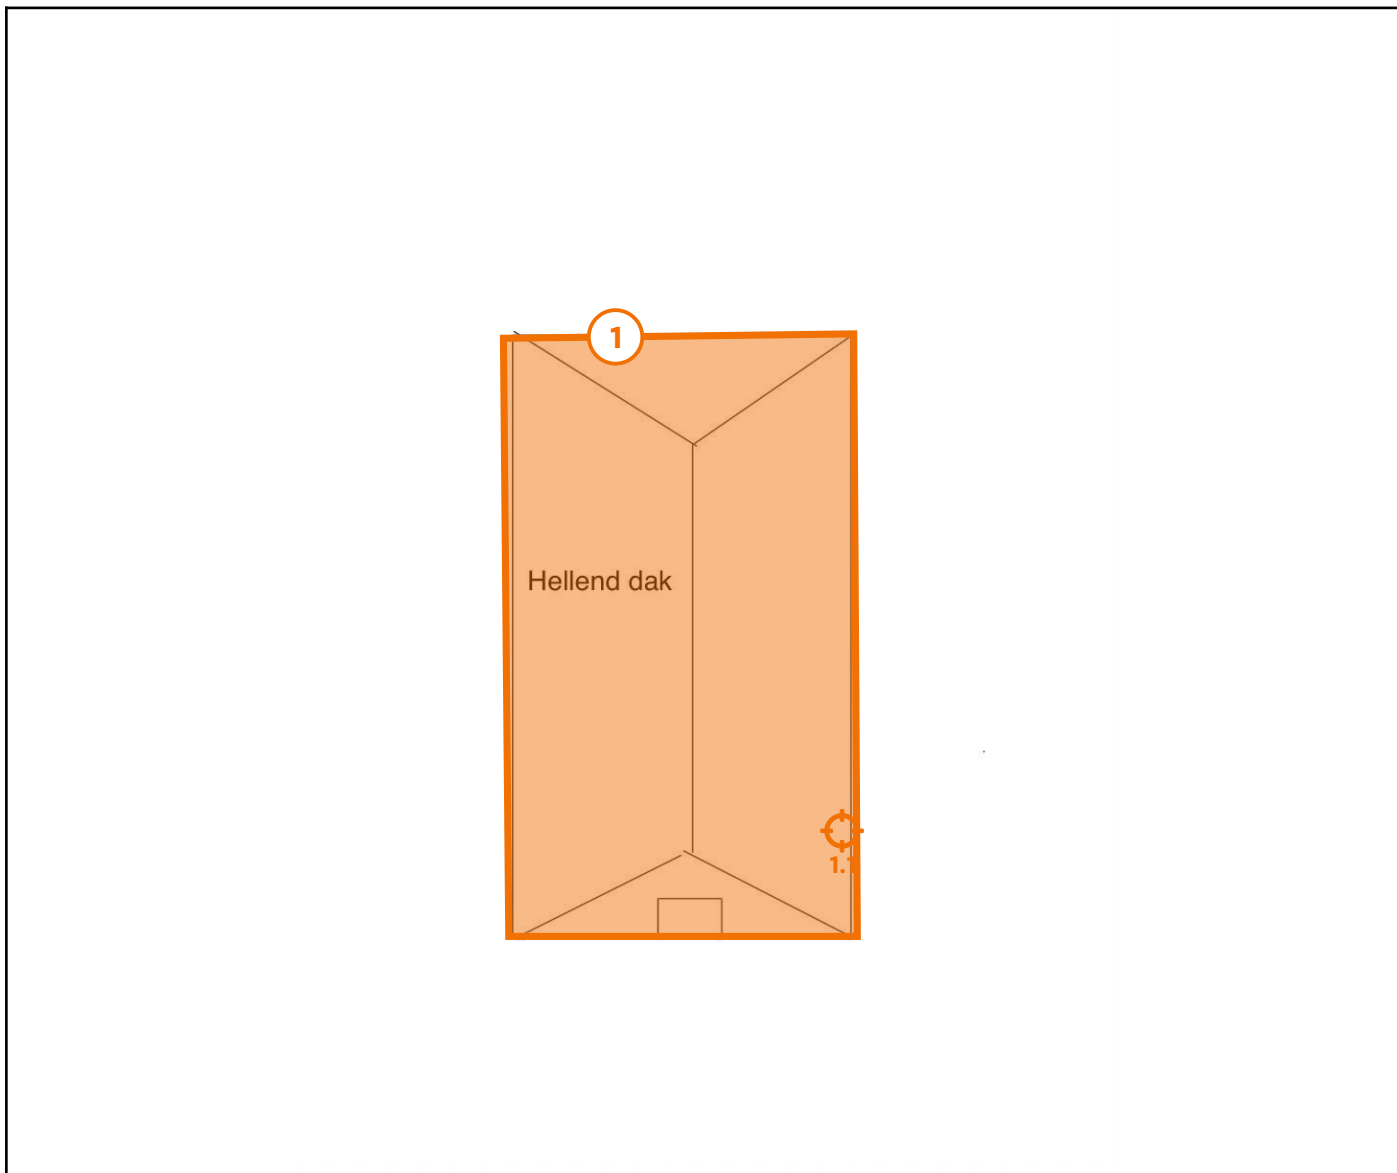
## Plan 1.10: Hellend dak

Beschrijving	Type	Actie
1. Onderdak cementplaat	Asbestmateriaal	Maatregelen nemen
1.1 Code: M03	Puntmonster	-

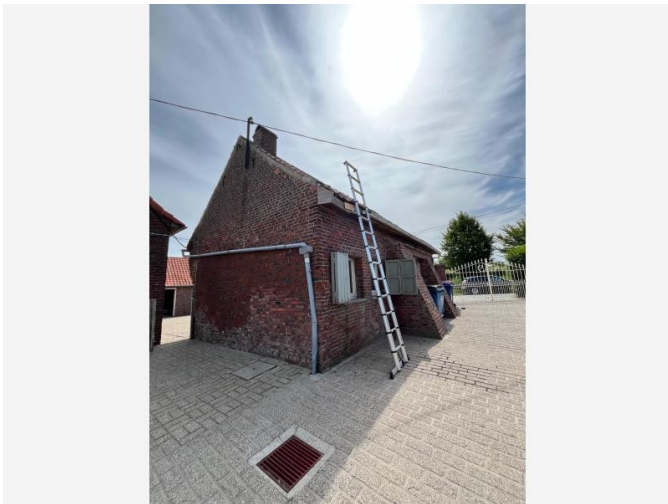
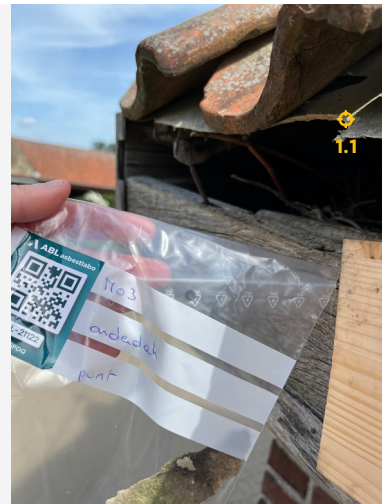
Eindbeoordeling materiaalrisico	Verhoogd materiaalrisico en/of verhoogde kans op vezelvrijgave
---------------------------------	--

Gebondenheid	Categorie 1: hechtgebonden in oorsprong
Asbestsoort (vezeltype)	Alleen chrysotiel aanwezig
Asbestconcentratie	Laag (< 50%)
Afschermingsgraad van het gehele materiaal	Geheel of deels vrij aan de buitenlucht, maar geen contact met binnenlucht
Toestand van het materiaal	Matig beschadigd, matig verweerd

#	Type	Referentie	Resultaat
1.1	Puntmonster	M03	Chrysotiel

<b>Beschrijving</b>	Onderdak cementplaat
<b>Omgeving</b>	Buiten
<b>Primaire drager</b>	Schuin dak
<b>Asbestmateriaal</b>	Plaat, paneel, tablet - Type Menuiserie
<b>Bindmiddel van asbestmateriaal</b>	Cement
<b>Gebondenheid op basis van bindmiddel</b>	Hecht
<b>Hoeveelheid (oppervlakte - dikte - aantal)</b>	<ul style="list-style-type: none"><li>• 70,00 m<sup>2</sup> - 1,00 cm - 1 stuk</li></ul>
<b>Totaal volume</b>	0,70 m <sup>3</sup>
<b>Eenvoudig bereikbaar</b>	Nee <ul style="list-style-type: none"><li>• Het asbestmateriaal is bedekt (uitgezonderd laag verf, coating, behang, kunststof, textiel) en het wegnemen van het bedekkende materiaal kan niet zonder het bedekkende materiaal te beschadigen.</li></ul>
<b>Bevestigingswijze</b>	<ul style="list-style-type: none"><li>• Genageld, geniet</li></ul>
<b>Identificatiemethode</b>	Een monstername door de asbestdeskundige met laboanalyse door een asbestlabo.
<b>Destructieve handeling voor identificatie</b>	Nee

Het asbestmateriaal valt onder de mijlpaal van 2040.

- Zorg voor een veilig beheer en verwijder dit asbestmateriaal wanneer het bij werken eenvoudig bereikbaar wordt. Controleer de toestand jaarlijks op wijzigingen.

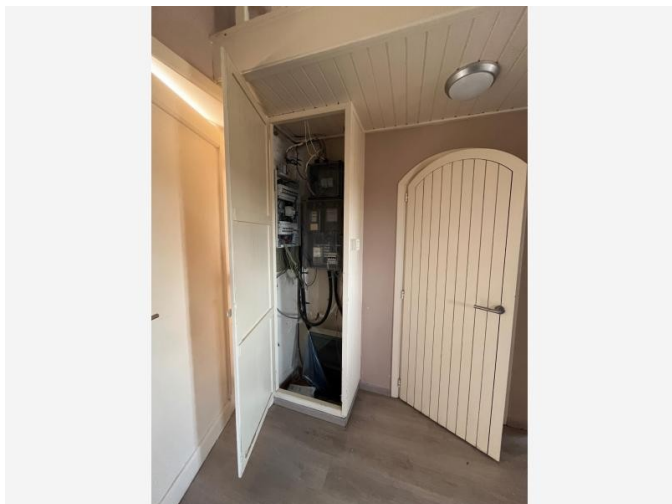
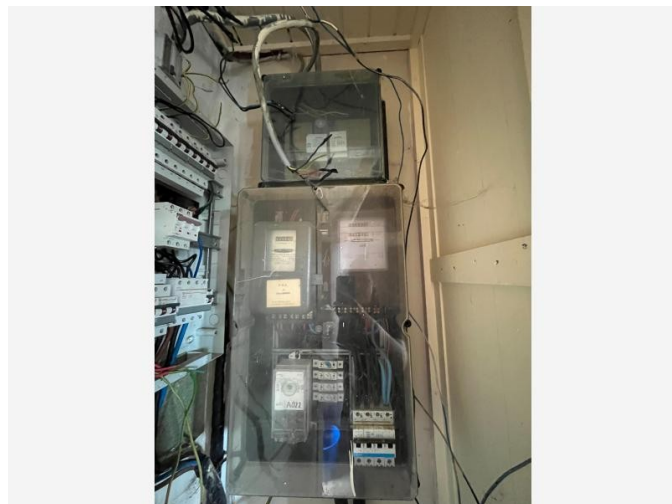
Eindbeoordeling materiaalrisico	Laag materiaalrisico en/of verlaagde kans op vezelvrijgave
---------------------------------	--

Gebondenheid	Categorie 1: hechtgebonden in oorsprong
Asbestsoort (vezeltype)	Crocidoliet aanwezig
Asbestconcentratie	Laag (< 50%)
Afschermingsgraad van het gehele materiaal	Geheel of deels vrij aan de binnenlucht, maar geen contact met binnenluchtstromen
Toestand van het materiaal	Onbeschadigd, niet verweerd

Beschrijving	Bakeliet meter- en zekering kast
Omgeving	Binnen
Primaire drager	Communicatie en elektrische infrastructuur en uitrusting
Asbestmateriaal	Plaat, paneel, tablet - Type Bakeliet
Bindmiddel van asbestmateriaal	Kunststof of -hars
Gebondenheid op basis van bindmiddel	Hecht
Hoeveelheid (oppervlakte - dikte - aantal)	• 1,00 m <sup>2</sup> - 2,00 cm - 1 stuk
Totaal volume	0,02 m <sup>3</sup>
Eenvoudig bereikbaar	Ja
Bevestigingswijze	• Geschroefd
Identificatiemethode	De asbestdeskundige beoordeelt het materiaal als asbestverdacht en dus asbesthoudend, en dit zonder monstername.  Motivatie: De materialen behoren niet toe aan de eigenaar voor wie de asbestdeskundige de asbestinventaris uitvoert.
Destructieve handeling voor identificatie	Nee
Opmerking	De meterkast hoort toe aan de nutsmaatschappij en dient door hen vervangen/verwijderd te worden.

Het asbestmateriaal valt onder de mijlpaal van 2040.

- Zorg voor een veilig beheer. Vermijd het beschadigen van het asbestmateriaal. Controleer de toestand jaarlijks op wijzigingen.
- Voer bijkomende staalname(s) uit.

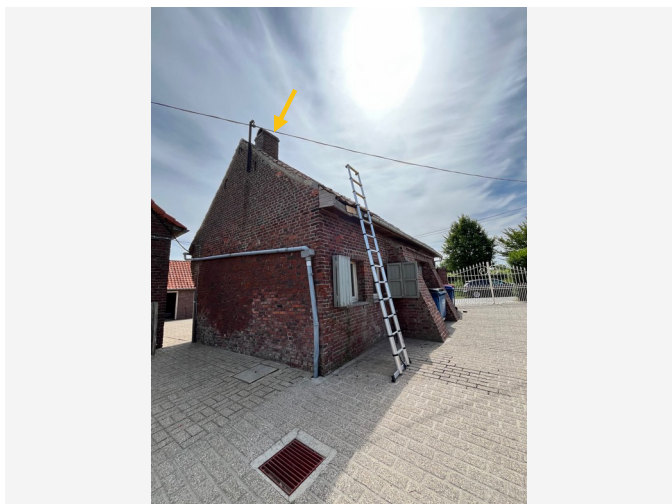
**Reden:** Het te onderzoeken materiaal situeert zich hoger dan 3,50 m te rekenen vanaf een veilige ondergrond

**Uitleg van de asbestdeskundige:** De binnenzijde van de schouw kon niet geïnspecteerd worden. Ook van buitenaf was inspectie onmogelijk omwille van de hoogte (hoger dan 3.5m). Asbestverdachte toepassingen kunnen aanwezig zijn. Dit betreft een beperking op middellange termijn.

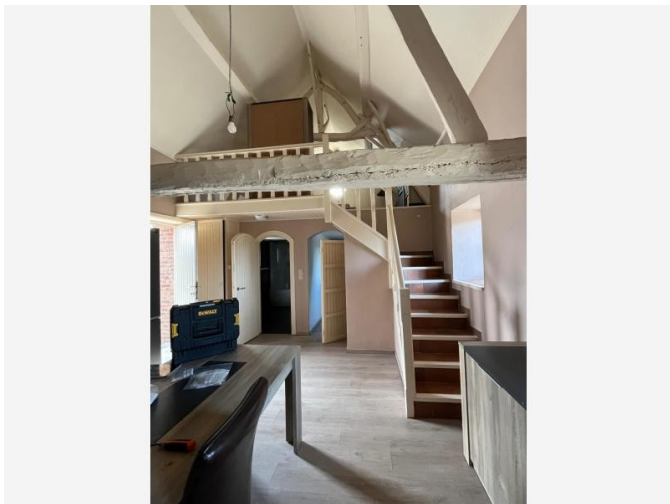
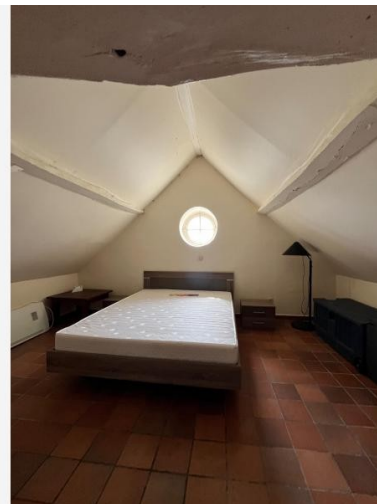
Het plafond bestaat uit niet-asbestverdachte gipskartonplaten/hout-/pvc platen . Zonder destructie is het niet mogelijk om na te gaan of er asbestverdachte materialen aanwezig zijn achter de gipskartonplaten/hout-/pvc platen.

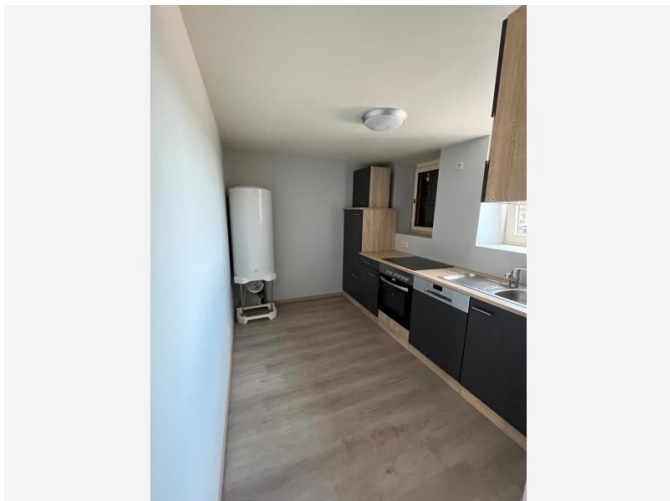
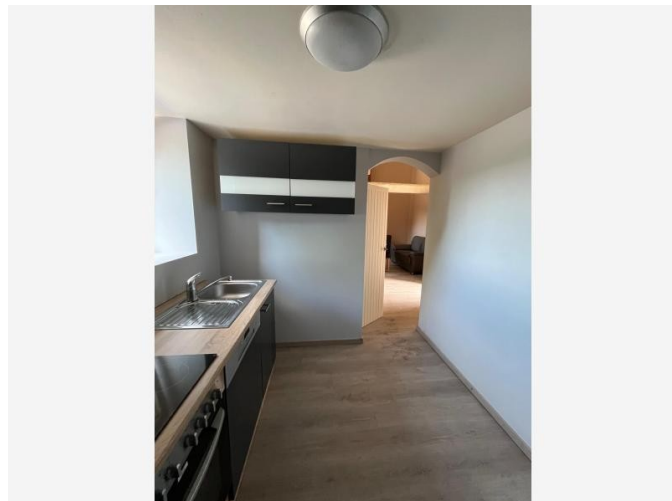
# Fiche 5: Valse wand(en)/voorzetwand(en) - Gipskarton-Pvc-hout

De valse wand(en)/voorzetwand(en) bestaat(bestaan) uit niet-asbestverdachte gipskartonplaten/hout-/pvc platen. Zonder destructie is het niet mogelijk om na te gaan of er asbestverdachte materialen aanwezig zijn achter de valse wand(en)/voorzetwand(en).

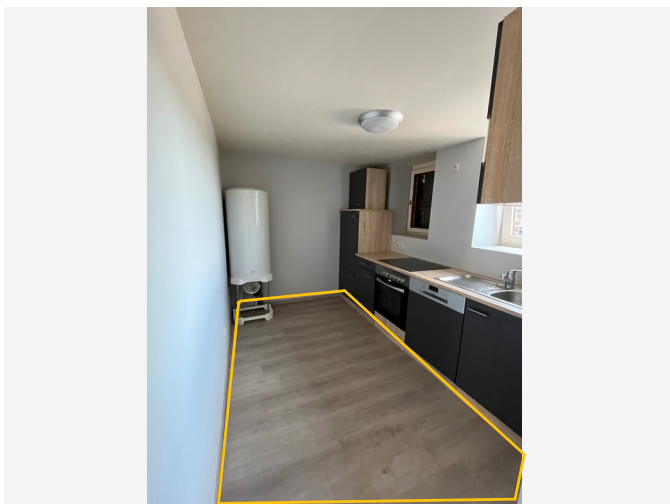
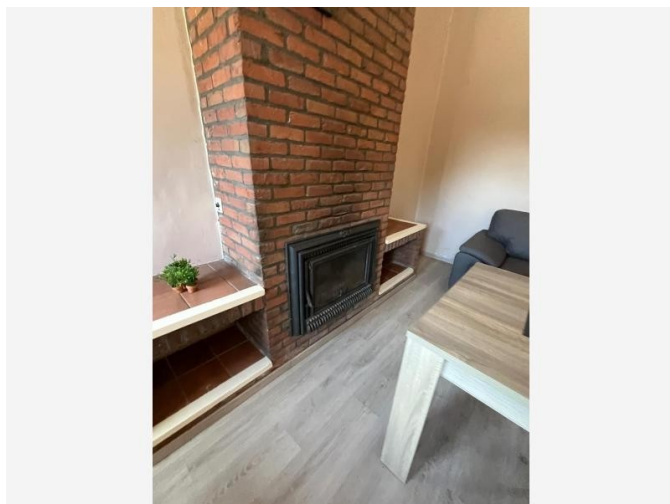
De aanwezige vloerbekleding is niet asbestverdacht. De onderliggende laag was echter niet inspecteerbaar zonder destructie tijdens de inspectie. Mogelijk is de onderliggende laag asbestverdacht.

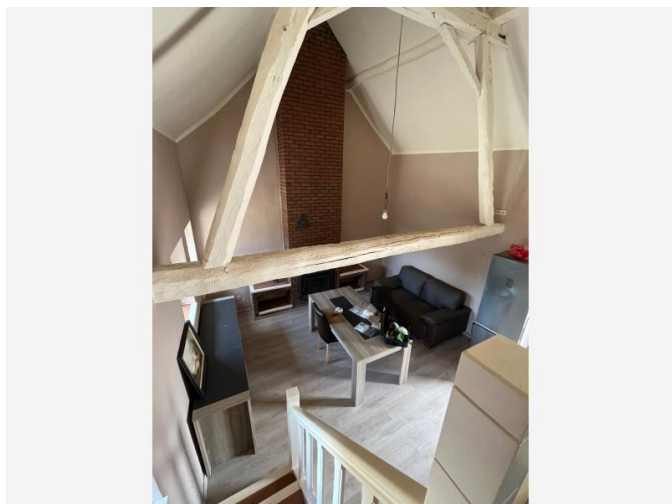
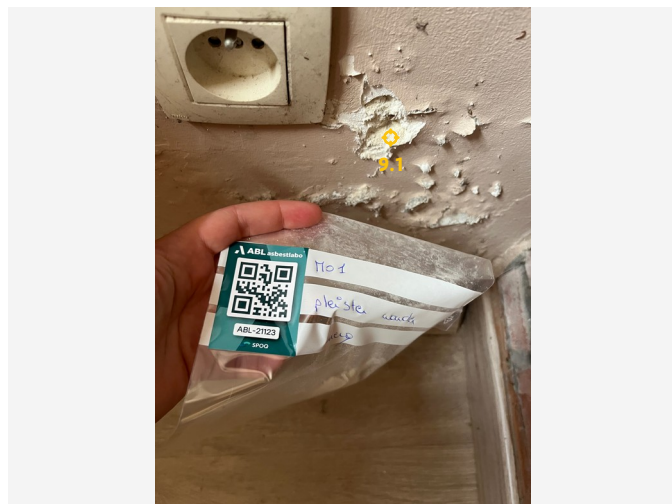
# Fiche 9: Pleisterwerk wanden

Geen asbest

#	Type	Referentie	Resultaat
9.1	Mengmonster	M01	Geen asbest
