Asbestinventarisatetest

Bosstraat 4, 1670 Pepingen

Attestnummer : 20260604-000058.000

Asbestveilig (maar niet asbestvrij)

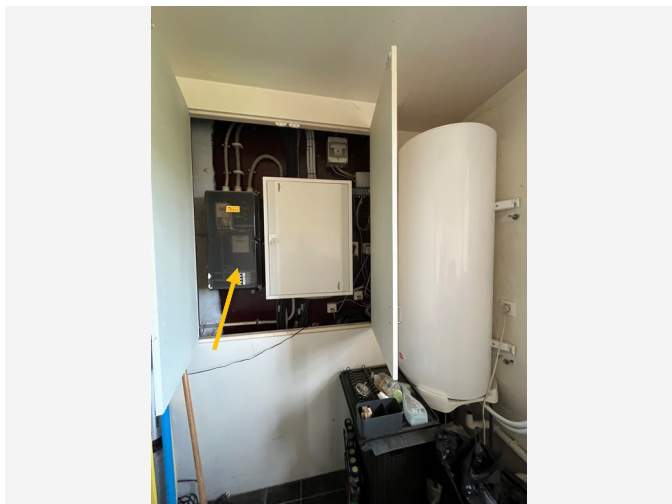
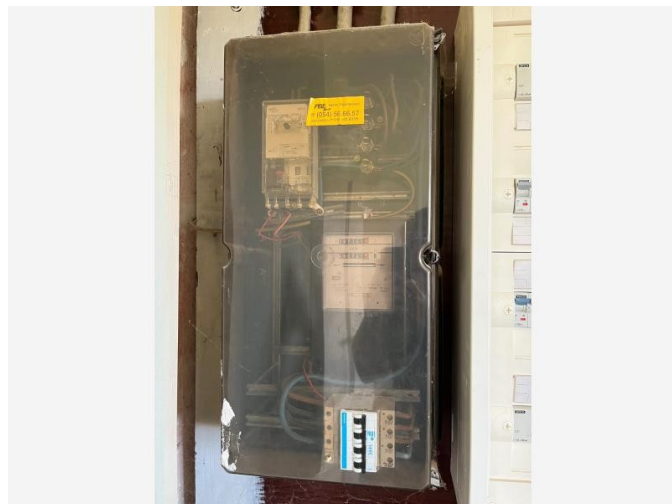
Eindbeoordeling materiaalrisico	Laag materiaalrisico en/of verlaagde kans op vezelvrijgave
---------------------------------	--

Gebondenheid	Categorie 1: hechtgebonden in oorsprong
Asbestsoort (vezeltype)	Crocidoliet aanwezig
Asbestconcentratie	Laag (< 50%)
Afschermingsgraad van het gehele materiaal	Geheel of deels vrij aan de binnenlucht, maar geen contact met binnenluchtstromen
Toestand van het materiaal	Onbeschadigd, niet verweerd

Beschrijving	Bakeliet meter- en zekering kast
Omgeving	Binnen
Primaire drager	Communicatie en elektrische infrastructuur en uitrusting
Asbestmateriaal	Plaat, paneel, tablet - Type Bakeliet
Bindmiddel van asbestmateriaal	Kunststof of -hars
Gebondenheid op basis van bindmiddel	Hecht
Hoeveelheid (oppervlakte - dikte - aantal)	• 0,50 m ² - 1,00 cm - 1 stuk
Totaal volume	0,005 m ³
Eenvoudig bereikbaar	Ja
Bevestigingswijze	• Geschroefd
Identificatiemethode	De asbestdeskundige beoordeelt het materiaal als asbestverdacht en dus asbesthoudend, en dit zonder monsternamen. Motivatie: De materialen behoren niet toe aan de eigenaar voor wie de asbestdeskundige de asbestinventaris uitvoert.
Destructieve handeling voor identificatie	Nee
Opmerking	De meterkast hoort toe aan de nutsmaatschappij en dient door hen vervangen/verwijderd te worden.

- Zorg voor een veilig beheer. Vermijd het beschadigen van het asbestmateriaal. Controleer de toestand jaarlijks op wijzigingen.
- Voer bijkomende staalname(s) uit.

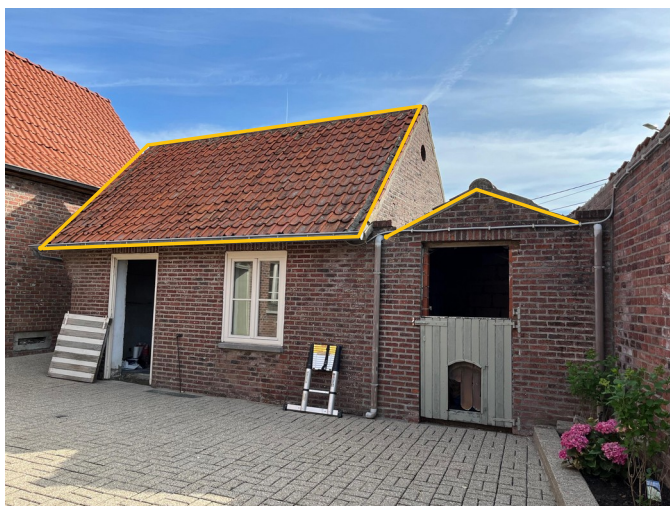
Fiche 3: Onderdak cementplaat bijbouw opslag/stallen

Beschrijving	Onderdak cementplaat bijbouw opslag/stallen
Omgeving	Grenst aan binnen- en buitenlucht
Primaire drager	Schuin dak
Asbestmateriaal	Plaat, paneel, tablet - Type Menuiserite
Bindmiddel van asbestmateriaal	Cement
Gebondenheid op basis van bindmiddel	Hecht
Hoeveelheid (oppervlakte - dikte - aantal)	<ul style="list-style-type: none">• 180,00 m² - 1,00 cm - 1 stuk
Totaal volume	1,80 m ³
Eenvoudig bereikbaar	Nee <ul style="list-style-type: none">• Het asbestmateriaal is bedekt (uitgezonderd laag verf, coating, behang, kunststof, textiel) en het wegnemen van het bedekkende materiaal kan niet zonder het bedekkende materiaal te beschadigen.
Bevestigingswijze	<ul style="list-style-type: none">• Genageld, geniet
Identificatiemethode	Een monstername door de asbestdeskundige met laboanalyse door een asbestlabo.
Destructieve handeling voor identificatie	Nee
Opmerking	De hoeveelheid betreft een schatting.

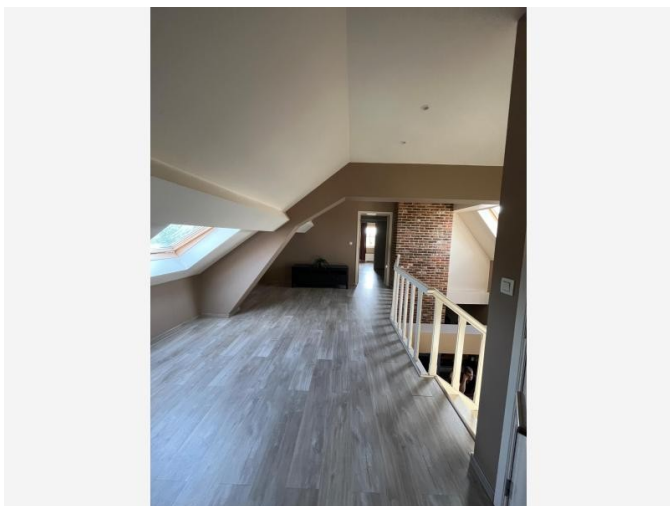
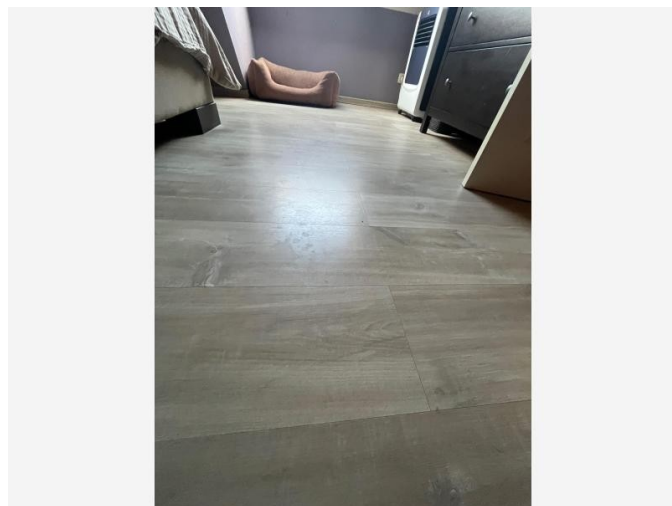
De asbestdeskundige beoordeelt het materiaal als niet-asbestverdacht.

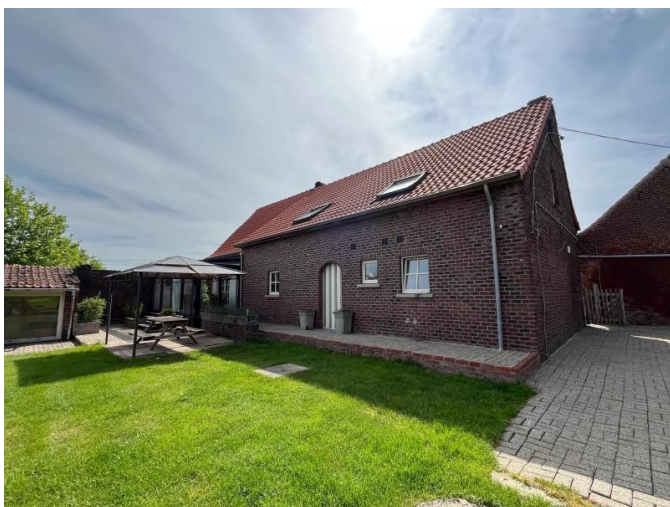
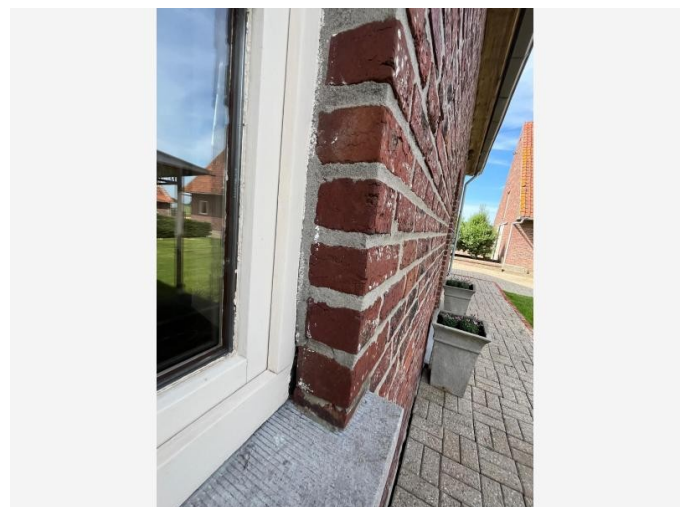
Beschrijving	Notitie	Terug te vinden op plannen
Fiche 22: Afdichtingsmateriaal (mastiek,kit,..) aan schrijnwerk - Niet verdacht	Het aanwezig afkittingsmateriaal is niet asbest-verdacht.	-
Fiche 23: Dakbedekking - niet verdacht - dakpannen	-	Plan 1.13: Hellend dak Plan 2.6: Niv +1 Plan 2.7: Hellend dak Plan 3.5: Opslag/stallen dak Plan 4.6: Stal/sauna hellend dak Plan 5.4: Hellend dak
