Asbestinventarisatetest

Paardenwiel 30, 2382 Ravels

Attestnummer : 20230111-000466.000

Uitgegeven op : 11.01.2023

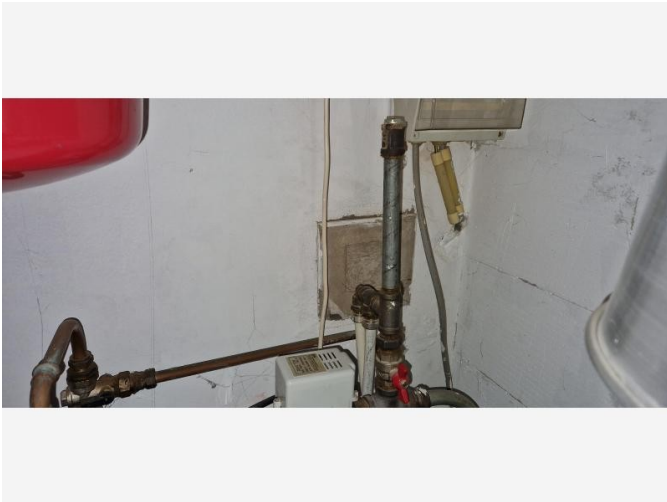
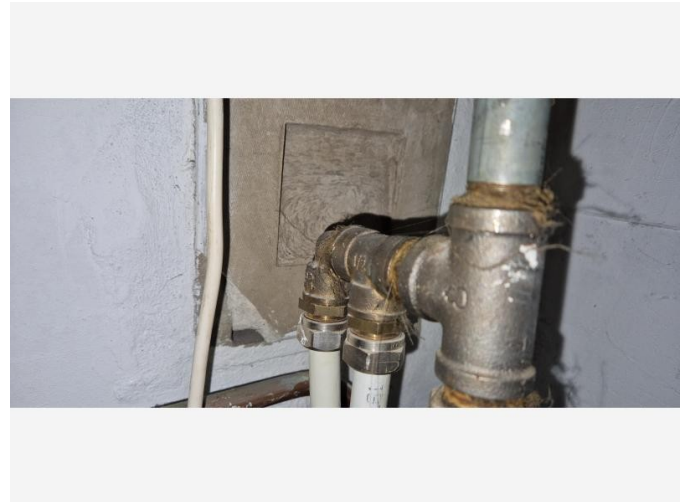
Eindbeoordeling materiaalrisico	Verhoogd materiaalrisico en/of verhoogde kans op vezelvrijgave
---------------------------------	--

Gebondenheid	Categorie 1: hechtgebonden in oorsprong
Asbestsoort (vezeltype)	Crocidoliet aanwezig
Asbestconcentratie	Laag (< 50%)
Afschermingsgraad van het gehele materiaal	Geheel of deels (ook) vrij aan de binnenlucht
Toestand van het materiaal	Licht beschadigd, licht verweerd. Intact materiaal type Pical – asbestboard of categorie III 'gebondenheid'

Beschrijving	Roetluik
Omgeving	Binnen
Primaire drager	Binnenwand
Asbestmateriaal	Plaat, paneel, tablet - Generiek
Bindmiddel van asbestmateriaal	Cement
Gebondenheid op basis van bindmiddel	Hecht
Hoeveelheid (oppervlakte - dikte - aantal)	• 2,50 m ² - 1,98 cm - 1 stuk
Totaal volume	0,05 m ³
Eenvoudig bereikbaar	Ja
Bevestigingswijze	• Geklemd
Identificatiemethode	Vaststelling zonder monsternamen

[Verwijderen](#)

- Zorg voor een veilig beheer. Vermijd het beschadigen van het asbestmateriaal. Controleer de toestand jaarlijks op wijzigingen.
- Scherm in afwachting van verwijdering het asbestmateriaal af van luchtstromingen en verstoring: bijvoorbeeld door het te verpakken, te fixeren, af te dekken, signalisatie - afbakening aan te brengen, ...

- Eenvoudige handelingen: mag via doe-het-zelf of door werknemer(s) met opleidingsattest eenvoudige handelingen
Het materiaal dient in zijn geheel te worden verwijderd zonder deze te beschadigen.

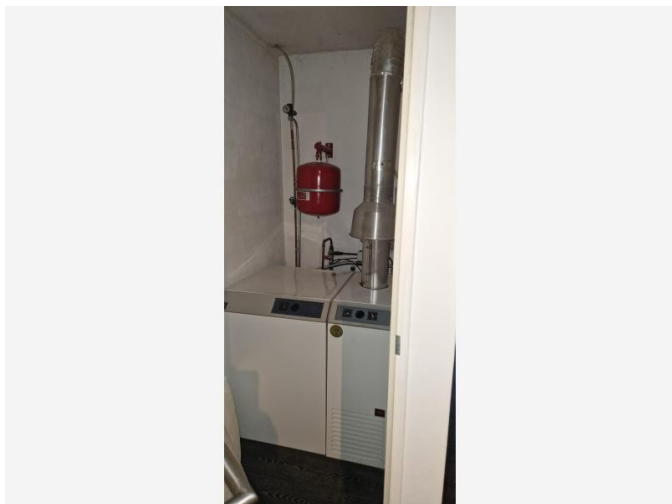
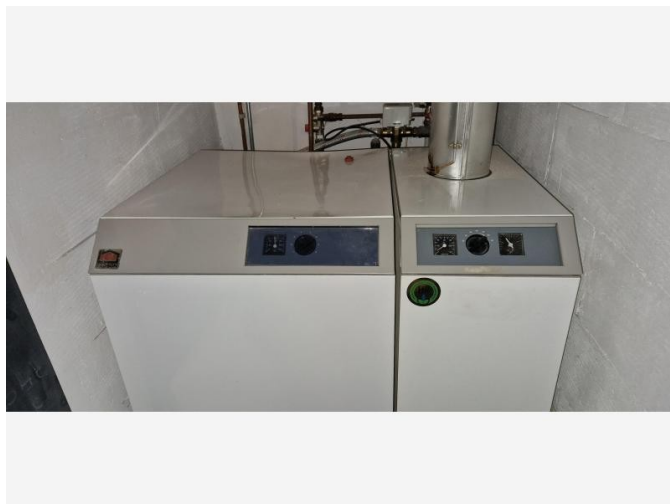
Eindbeoordeling materiaalrisico	Zeer laag materiaalrisico en/of zeer lage kans op vezelvrijgave
---------------------------------	---

Gebondenheid	Categorie 2: niet-hechtgebonden met matrix
Asbestsoort (vezeltype)	Alleen chrysotiel
Asbestconcentratie	Hoog ($\geq 50\%$)
Afschermingsgraad van het gehele materiaal	Stootvaste afscherming of omkasting
Toestand van het materiaal	Licht beschadigd, licht verweerd. Intact materiaal type Pical – asbestboard of categorie III 'gebondenheid'

Beschrijving	cv-installatie
Omgeving	Binnen
Primaire drager	HVAC infrastructuur en uitrusting
Asbestmateriaal	Pakking, dichting
Bindmiddel van asbestmateriaal	Karton - papier - viltachtig
Gebondenheid op basis van bindmiddel	Niet-hechtgebonden
Hoeveelheid (gewicht - aantal)	• 1,00 kg - 1 stuk
Totaal gewicht	1,00 kg

Eenvoudig bereikbaar	Nee <ul style="list-style-type: none"> Het asbestmateriaal is bedekt (uitgezonderd laag verf, coating, behang, kunststof, textiel) en het wegnemen van het bedekkende materiaal kan niet zonder het bedekkende materiaal te beschadigen.
Bevestigingswijze	<ul style="list-style-type: none"> Geklemd
Identificatiemethode	Vaststelling zonder monsternamen
Destructieve handeling voor identificatie	Nee
Opmerking	Mogelijks werden er asbesthoudende dichtingen gebruikt in de installatie. Controle hierop is echter niet mogelijk zonder beschadigingen aan te brengen.

Zorgvuldig beheren

- Zorg voor een veilig beheer. Vermijd het beschadigen van het asbestmateriaal. Controleer de toestand jaarlijks op wijzigingen.

- Eenvoudige handelingen: mag via doe-het-zelf of door werknemer(s) met opleidingsattest eenvoudige handelingen
Het materiaal dient goed te worden gefixeerd voor deze wordt verwijderd, dit om potentiële vezelvrijgave en contaminatie te voorkomen.

Bij de verwijdering kan er een puntafzuiging voorzien worden doormiddel van een stofzuiger, uitgerust met een HEPA 14-filter. Toepassing is niet verwijderbaar zonder deze te beschadigen.

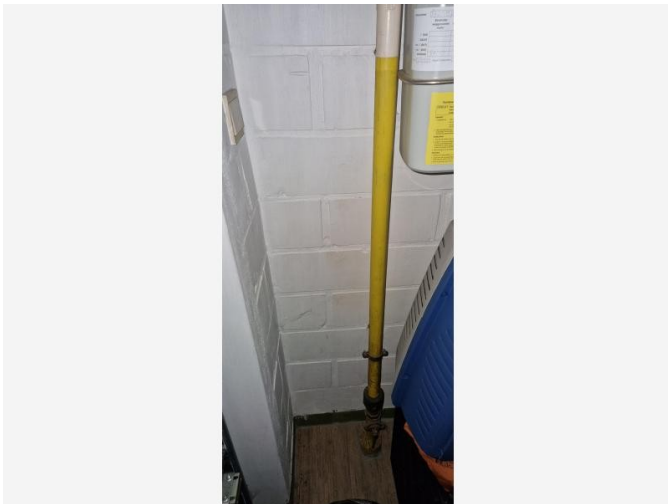
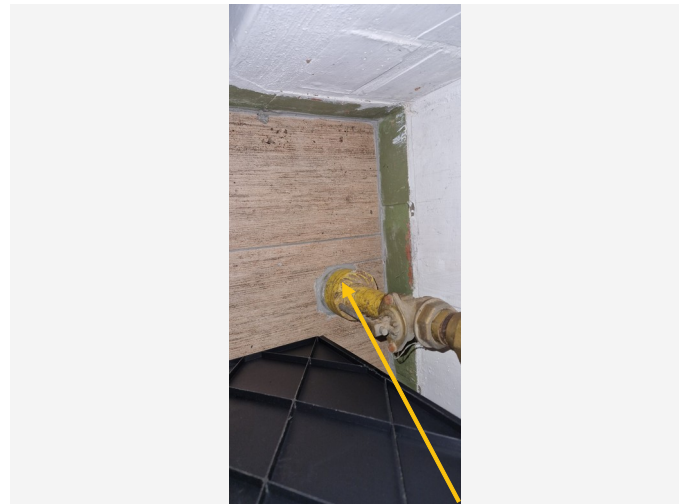
Eindbeoordeling materiaalrisico	Zeer laag materiaalrisico en/of zeer lage kans op vezelvrijgave
---------------------------------	---

Gebondenheid	Categorie 1: hechtgebonden in oorsprong
Asbestsoort (vezeltype)	Crocidoliet aanwezig
Asbestconcentratie	Laag (< 50%)
Afschermingsgraad van het gehele materiaal	Niet stootvaste afscherming
Toestand van het materiaal	Onbeschadigd, niet verweerd

Beschrijving	Doorvoer
Omgeving	Binnen
Primaire drager	Fundering-draagstructuur (horizontaal, verticaal)
Asbestmateriaal	Buis, koker, leiding, pijp, doorvoer
Bindmiddel van asbestmateriaal	Cement
Gebondenheid op basis van bindmiddel	Hecht
Hoeveelheid (lengte - omtrek - dikte - aantal)	<ul style="list-style-type: none"> 1,00 m - 30,00 cm - 1,50 cm - 1 stuk
Totaal volume	0,005 m ³

Eenvoudig bereikbaar	Nee <ul style="list-style-type: none"> • Het asbestmateriaal is bedekt (uitgezonderd laag verf, coating, behang, kunststof, textiel) en het wegnemen van het bedekkende materiaal kan niet zonder het bedekkende materiaal te beschadigen.
Bevestigingswijze	<ul style="list-style-type: none"> • Geklemd • Verlijmd, ingegoten, versmeerd
Identificatiemethode	Vaststelling zonder monstername
Destructieve handeling voor identificatie	Nee

Zorgvuldig beheren

- Zorg voor een veilig beheer. Vermijd het beschadigen van het asbestmateriaal. Controleer de toestand jaarlijks op wijzigingen.

- Eenvoudige handelingen: mag via doe-het-zelf of door werknemer(s) met opleidingsattest eenvoudige handelingen
Het materiaal kan niet in zijn geheel worden verwijderd zonder deze te beschadigen.

Bij verwijdering dient het materiaal goed te worden gefixeerd, dit om potentiële vezelvrijgave en contaminatie te voorkomen.

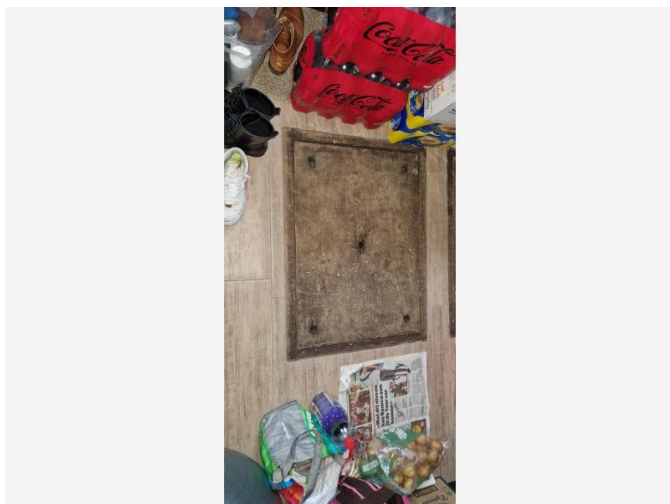
Situeringfoto

Permanente beperking

Reden: Het onderzoek kan niet uitgevoerd worden binnen de bepalingen van de Welzijnswet

Uitleg van de asbestdeskundige: Toegang en kruipkelder is kleiner/lager dan 1,5m waardoor deze buiten het inspectiegebied valt

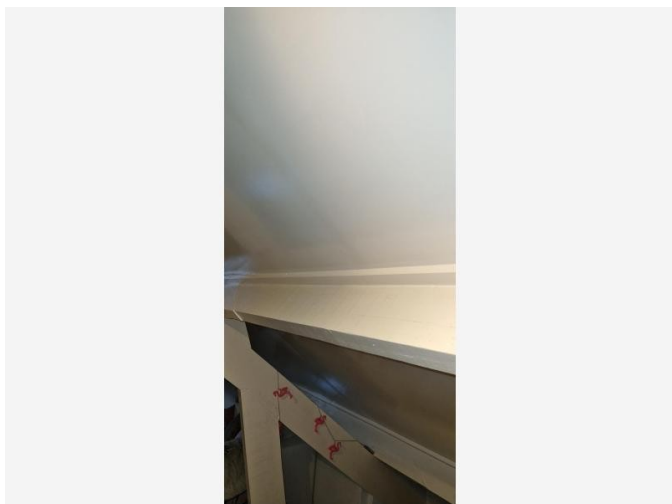
Vrije foto

De gehele 1ste verdieping is voorzien van plafond en wand afwerking in gipsplaten.

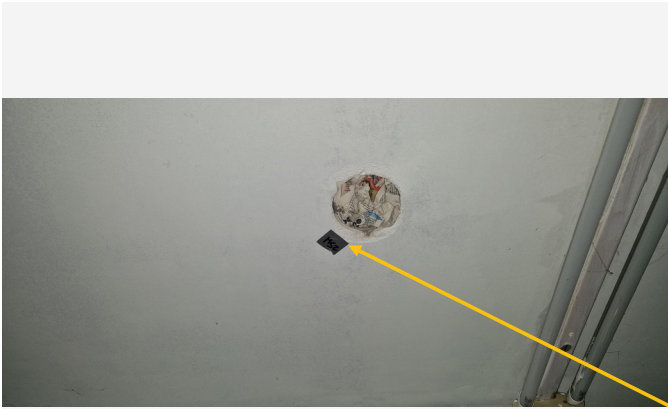
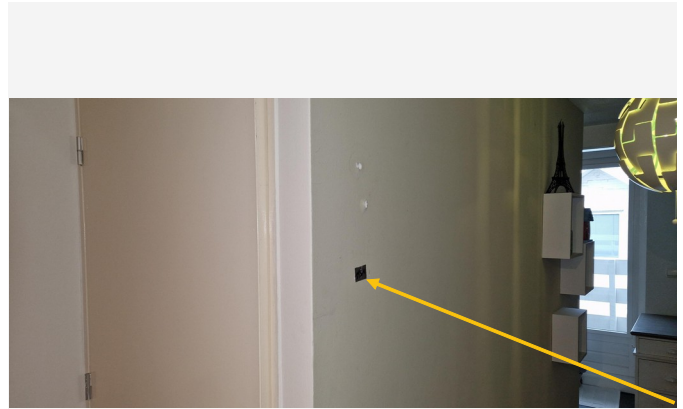
Fiche 6: Muur en plafondpleister

Geen asbest

#	Type	Referentie	Resultaat
6.1	Mengmonster	MS1	Geen asbest
6.2	Mengmonster	MS2	Geen asbest
