Asbestinventarisatetest

Laarsebaan 149, 2170 Antwerpen

Attestnummer : 20260602-000268.000

Niet-asbestveilig

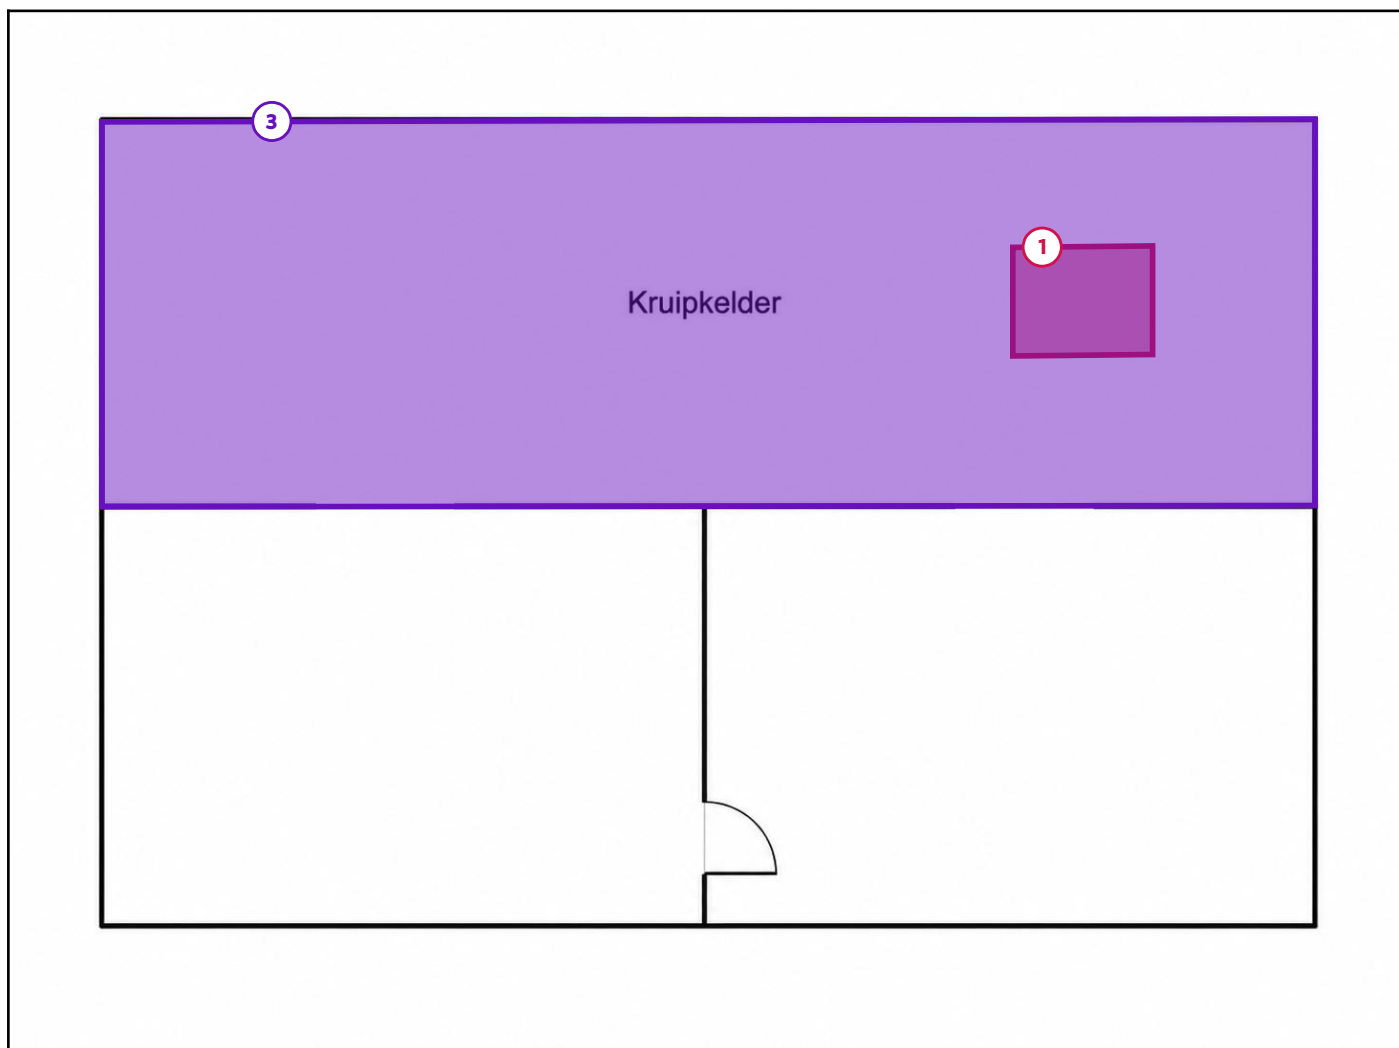
Plan 1.1: Kelder

Beschrijving	Type	Actie
1. Asbestcementleiding in kruipkelder	Asbestmateriaal	Dringend verwijderen
3. Kruipkelder	Beperking	-

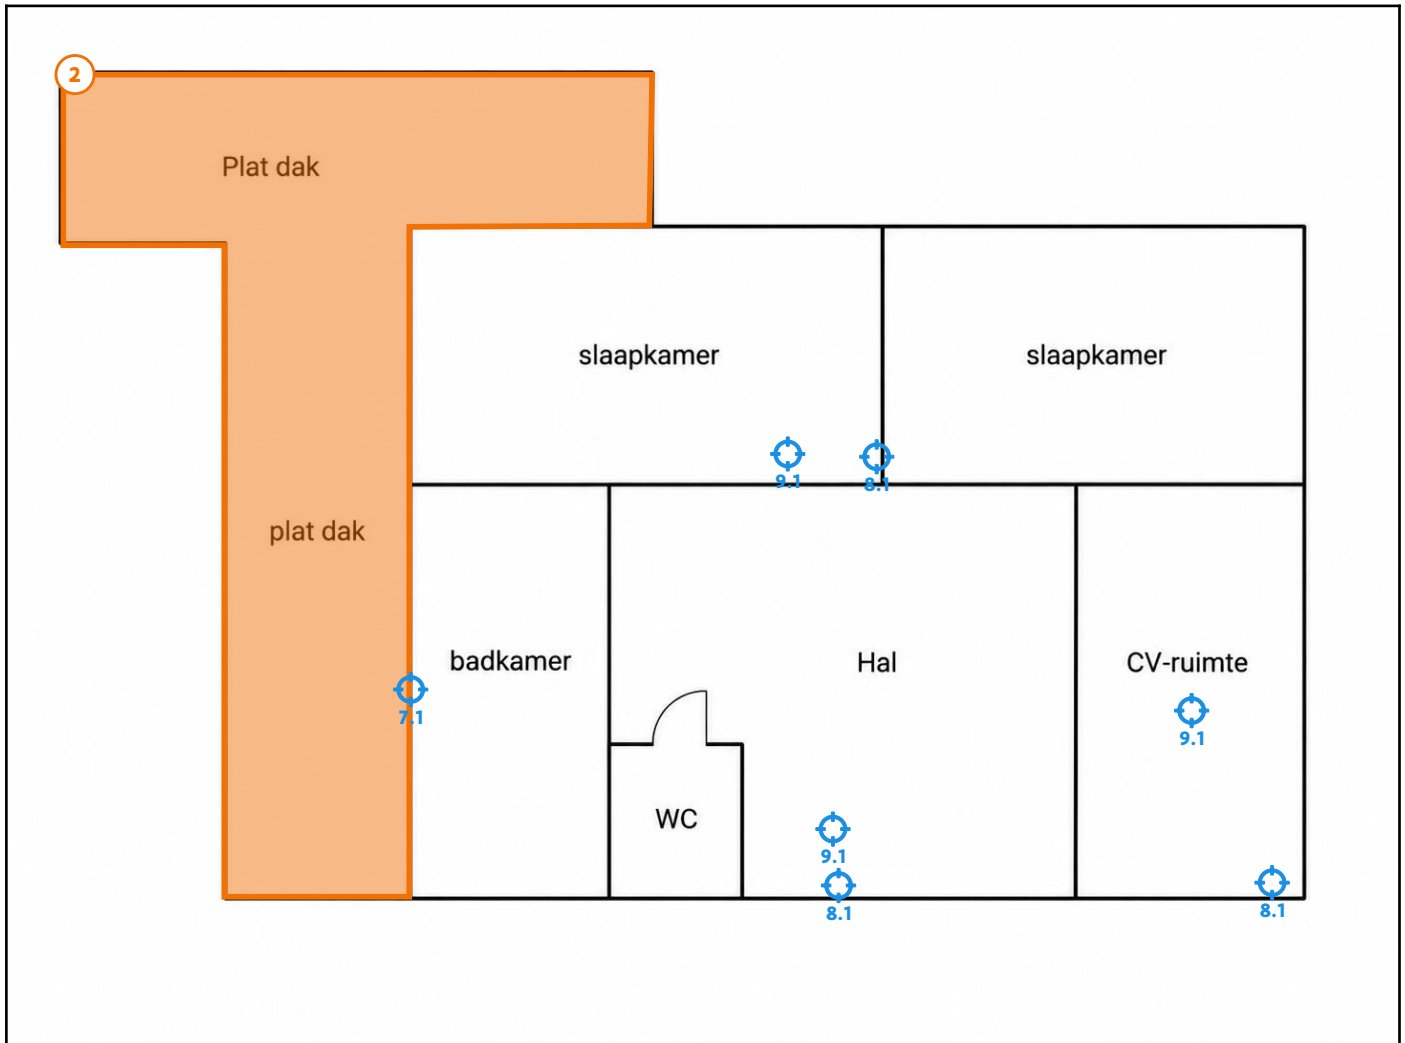
Plan 1.3: Eerste verdieping

Beschrijving	Type	Actie
2. Roofing platte daken	Asbestmateriaal	Verwijderen
7. Afdichtingsmateriaal (mastiek, kit, ...) aan schrijnwerk	Geen asbest	-
7.1 Code: MM-03	Puntmonster	-
8. Muurpleister	Geen asbest	-
8.1 Code: MM-01	Mengmonster	-
9. Plafondpleister	Geen asbest	-

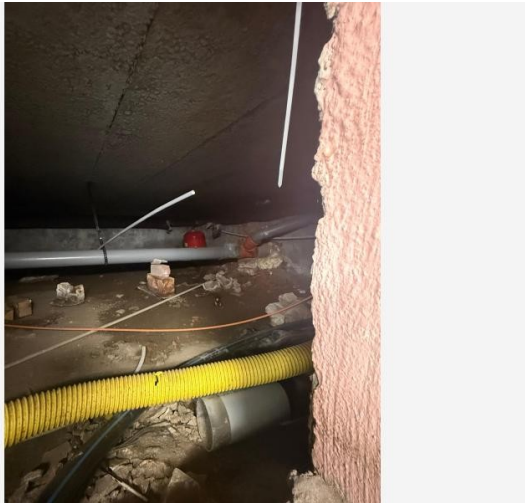
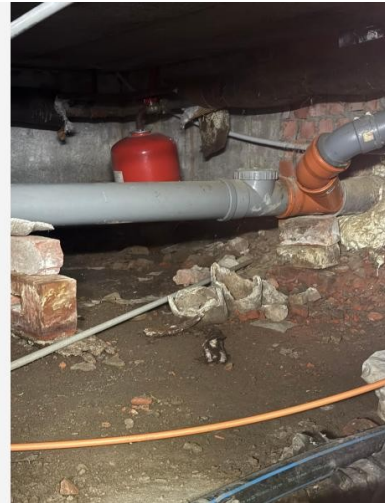
Het asbestmateriaal valt onder de mijlpaal van 2040.

Dringend verwijderen

Beschrijving	Asbestcementleiding in kruipkelder
Type afvalstof	Betreft stock-voorraad of gedemonteerde asbestmaterialen
Aanwezige resten	Er liggen resten van een asbestcementleiding in de kruipkelder.
Omgeving	Binnen
Primaire drager	Vloer
Asbestmaterialen	<ul style="list-style-type: none">Buis, koker, leiding, pijp, doorvoer
Bindmiddel van asbestmateriaal	Cement
Gebondenheid op basis van bindmiddel	Hecht
Hoeveelheid (gewicht - aantal)	<ul style="list-style-type: none">6,00 kg - 1 stuk
Totaal gewicht	6,00 kg
Eenvoudig bereikbaar	Ja
Identificatiemethode	De asbestdeskundige beoordeelt het materiaal als asbestverdacht en dus asbesthoudend, en dit zonder monstername.

- Verwijder het asbestafval.
- Voer bijkomende staalname(s) uit.

- Eenvoudige handelingen: mag via doe-het-zelf of door werknemer(s) met opleidingsattest eenvoudige handelingen
De afvalresten zijn afkomstig van een asbestcementleiding. Asbestcement is hechtgebonden: de vezels zitten vast in een cementmatrix, waardoor bij voorzichtige manipulatie weinig vezels vrijkomen. De resten zijn eenvoudig bereikbaar en mogen daarom via eenvoudige handelingen verwijderd worden, door de eigenaar zelf, een aannemer met opleidingsattest of een erkend asbestverwijderaar. Het is een afvalstof die naar een vergunde inrichting moet worden afgevoerd.

2° Bij verwijdering moet men de toepassing steeds gefixeerd of bevochtigd houden. De toepassing niet breken en stofvorming vermijden.

3° Draag de juiste voorzorgmaatregelen: de nodige PBM's met name stofmasker FFP3; wegwerpoverall CAT III type 5/6; wegwerphandschoenen en afspoelbaar schoeisel.

4° Deze hechtgebonden toepassing, moet men dubbel en luchtdicht verpakt aandienen bij het gemeentelijk recyclagepark. Men raadpleegt best op voorhand de voorwaarden van het recyclagepark.

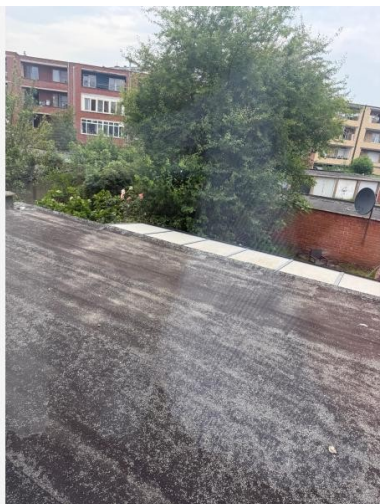
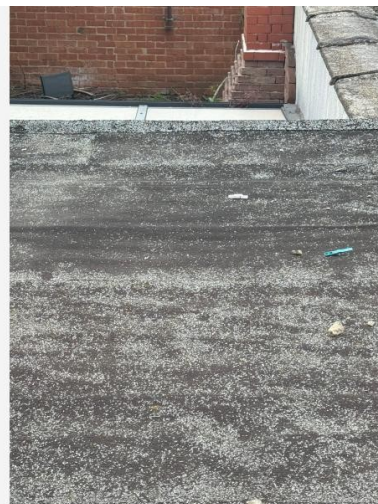
Het asbestmateriaal valt onder de mijlpaal van 2040.

Verwijderen

Eindbeoordeling materiaalrisico	Verhoogd materiaalrisico en/of verhoogde kans op vezelvrijgave
---------------------------------	--

Gebondenheid	Categorie 1: hechtgebonden in oorsprong
Asbestsoort (vezeltype)	Alleen chrysotiel aanwezig
Asbestconcentratie	Laag (< 50%)
Afschermingsgraad van het gehele materiaal	Geheel of deels vrij aan de buitenlucht, maar geen contact met binnenlucht
Toestand van het materiaal	Matig beschadigd, matig verweerd

Beschrijving	Roofing platte daken
Omgeving	Buiten
Primaire drager	Plat dak
Asbestmateriaal	Dak- en gevelbekleding - Roofing
Bindmiddel van asbestmateriaal	Bitumen (roofing, teer, asfalt)
Gebondenheid op basis van bindmiddel	Hecht
Hoeveelheid (oppervlakte - aantal)	<ul style="list-style-type: none">• 60,00 m² - 1 stuk
Totale oppervlakte	60,00 m ²
Eenvoudig bereikbaar	Ja
Bevestigingswijze	<ul style="list-style-type: none">• Verlijmd, ingegoten, versmeerd
Identificatiemethode	<p>De asbestdeskundige beoordeelt het materiaal als asbestverdacht en dus asbesthoudend, en dit zonder monstername.</p> <p>Motivatie: De monstername brengt andere schade aan dan schade die inherent is aan de monstername.</p>
Destructieve handeling voor identificatie	Nee

- Verwijder dit asbestmateriaal zo snel mogelijk. Volg de toestand goed op.

- Eenvoudige handelingen: enkel door erkend asbestverwijderaar
De hechtgebonden asbesttoepassing bevindt zich in een buitenomgeving in een verslechterde staat. Alleen een erkend asbestverwijderingsbedrijf kan met deze techniek de toepassing onder gecontroleerde omstandigheden verwijderen. Bewaar bewijsdocumenten van de asbestverwijdering (facturen, werkplannen, foto's, afleverbonnen, vrijgavemetingen...) met het oog op een correcte actualisatie van het asbestattest.

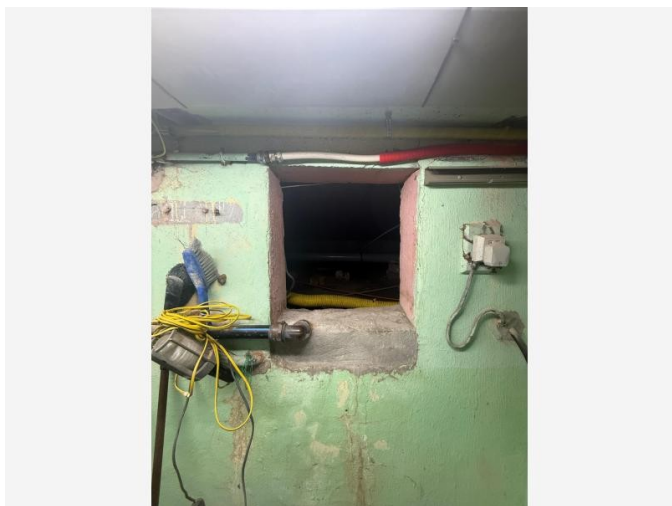
Situeringfoto

Permanente beperking

Reden: Er is geen volledige risicobeoordeling mogelijk

Uitleg van de asbestdeskundige: De ruimte is lager dan 1,5m en vormt daarom een permanente onderzoeksbescherming.

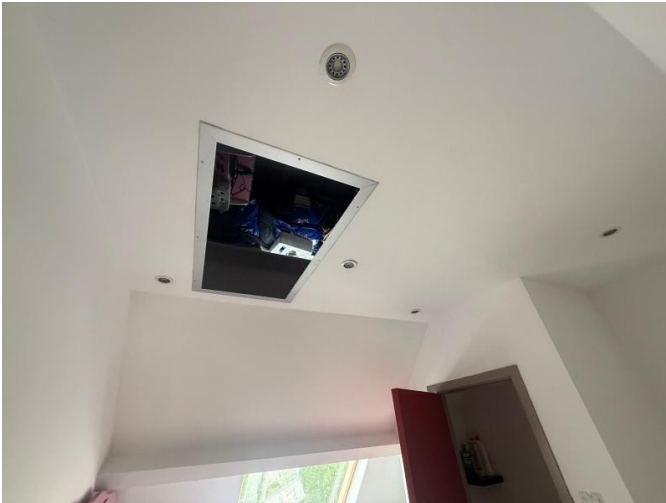
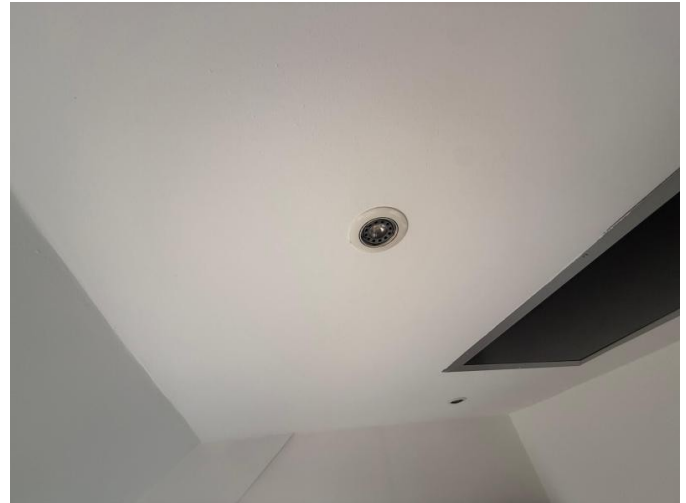
Door het vals plafond op de tweede verdieping is het niet mogelijk eventueel aanwezig plafondpleister te bemonsteren; alsook onmogelijk om het onderdak te bekijken.

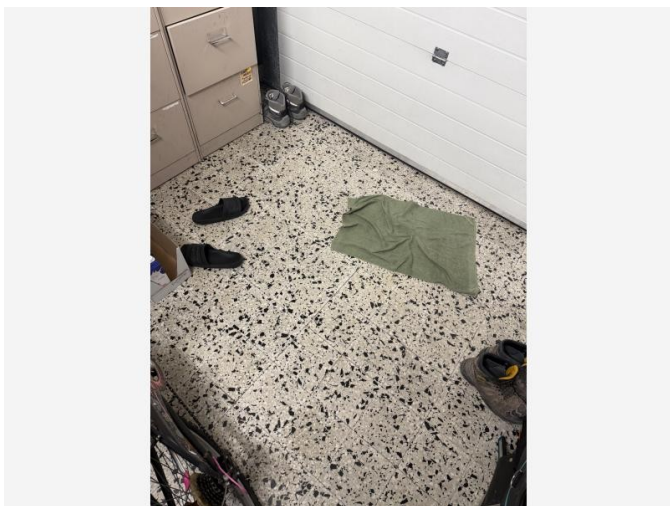
Situeringsfoto

Aangezien het bouwjaar van deze woning is het mogelijk dat de tegels zijn gelijmd met asbesthoudende lijm. Voer bij renovatiewerken verdere staalname uit.

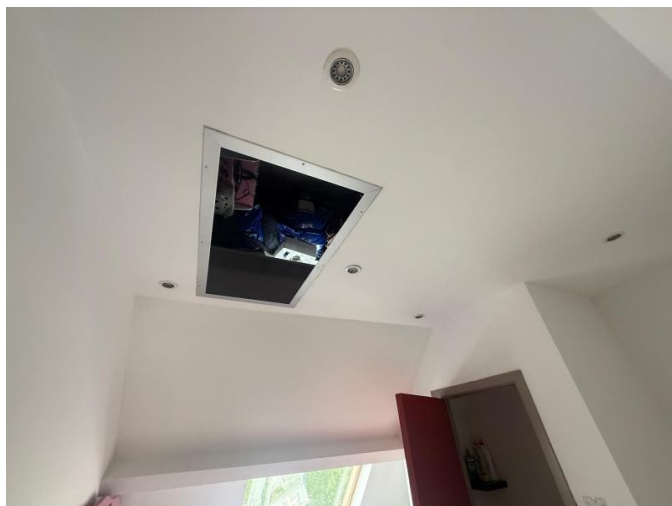
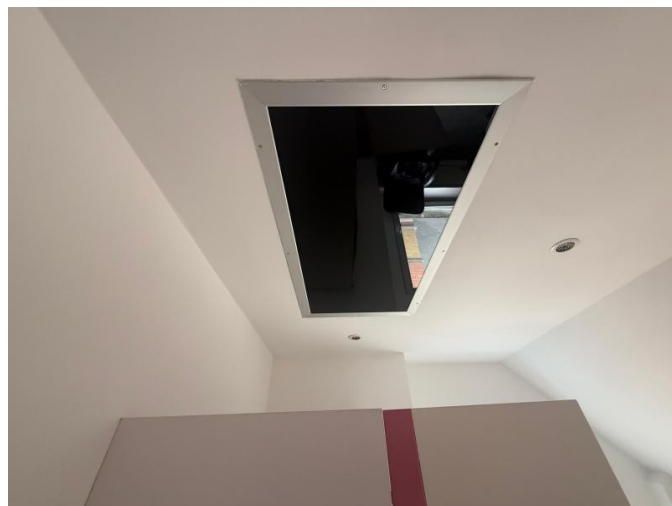
Door valse wanden niet mogelijk om eventueel aanwezig muurpleister te bemonsteren.

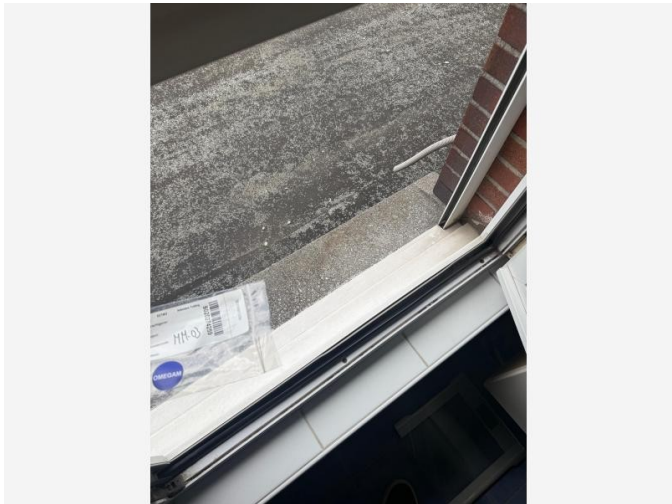
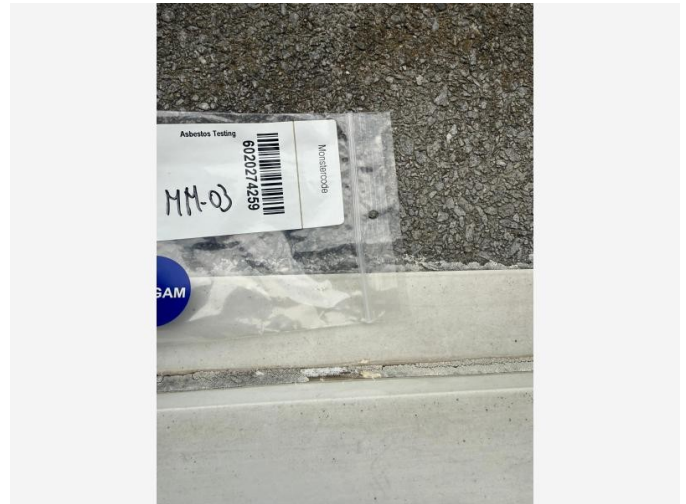
Fiche 7: Afdichtingsmateriaal (mastiek, kit, ...) aan schrijnwerk

Geen asbest

#	Type	Referentie	Resultaat
7.1	Puntmonster	MM-03	Geen asbest

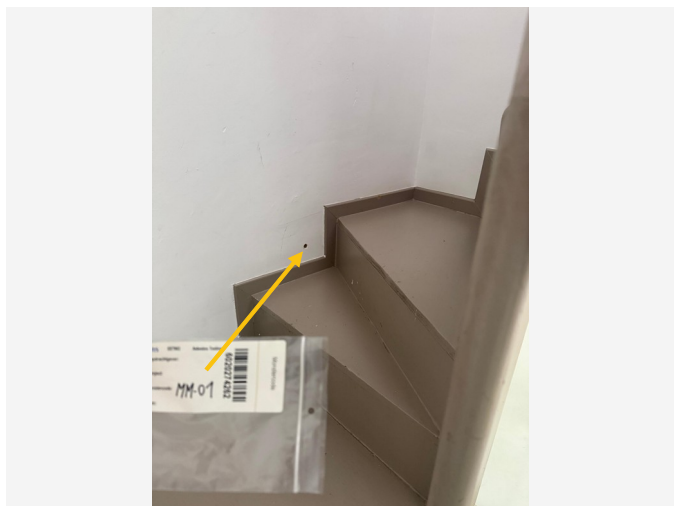
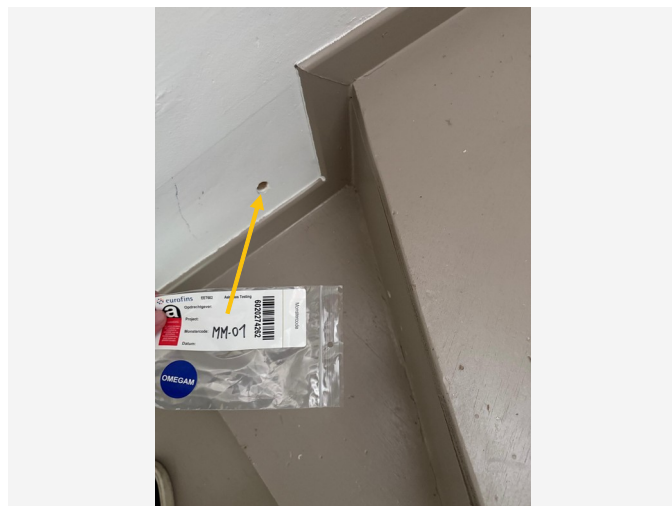
Fiche 8: Muurpleister

Geen asbest

#	Type	Referentie	Resultaat
8.1	Mengmonster	MM-01	Geen asbest

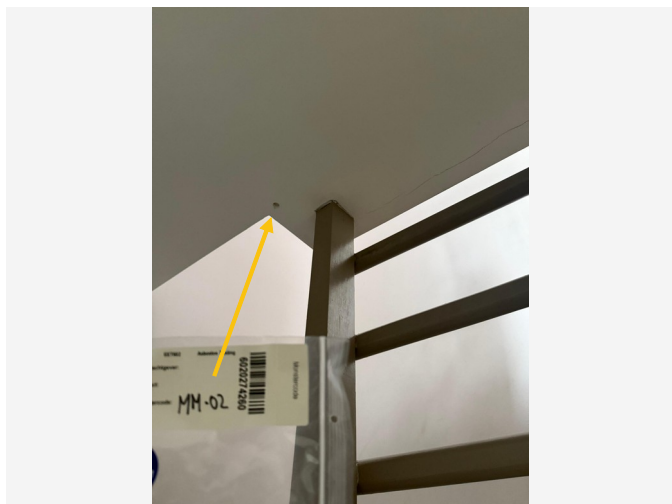
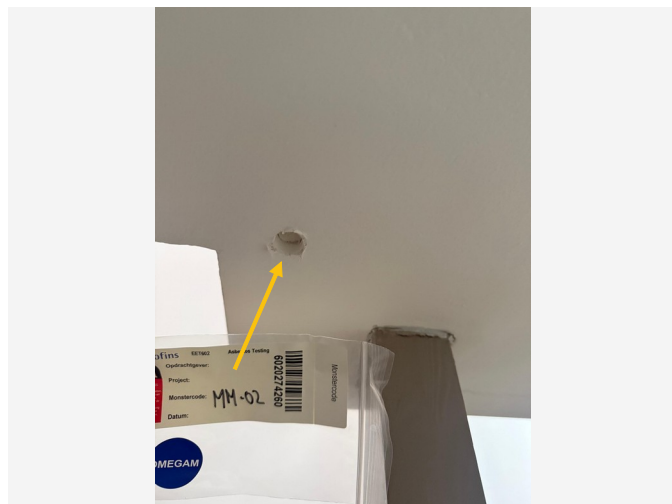
Fiche 9: Plafondpleister

Geen asbest

#	Type	Referentie	Resultaat
9.1	Mengmonster	MM-02	Geen asbest
