# Asbestinventarisatetest

Miksebaan 108, 2930 Brasschaat

Attestnummer : 20251102-000048.000

**Asbestveilig** (maar niet asbestvrij)

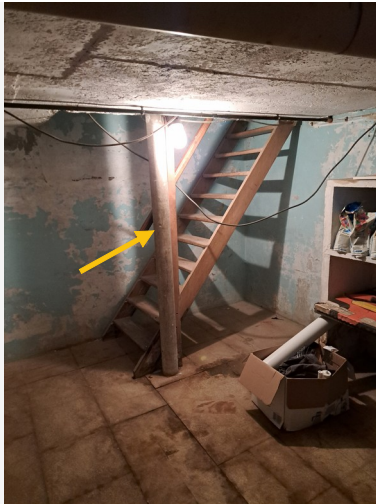
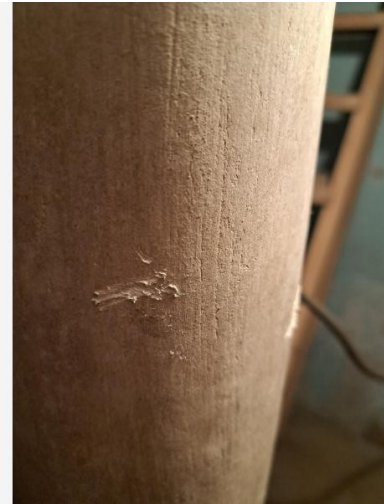
Het asbestmateriaal valt onder de mijlpaal van 2040.

Eindbeoordeling materiaalrisico	Laag materiaalrisico en/of verlaagde kans op vezelvrijgave
---------------------------------	--

Gebondenheid	Categorie 1: hechtgebonden in oorsprong
Asbestsoort (vezeltype)	Alleen chrysotiel
Asbestconcentratie	Laag (< 50%)
Afschermingsgraad van het gehele materiaal	Geheel of deels (ook) vrij aan de binnenlucht
Toestand van het materiaal	Licht beschadigd, licht verweerd. Intact calciumsilicaatmateriaal of categorie III 'gebondenheid'

#	Type	Referentie	Resultaat
1.1	Puntmonster	bekisting kolom	Chrysotiel

Beschrijving	bekisting kolom
Omgeving	Binnen
Primaire drager	Fundering-draagstructuur (horizontaal, verticaal)
Asbestmateriaal	Verloren bekisting - Buis, koker
Bindmiddel van asbestmateriaal	Cement
Gebondenheid op basis van bindmiddel	Hecht
Hoeveelheid (lengte - omtrek - dikte - aantal)	<ul style="list-style-type: none"><li>• 2,20 m - 30,00 cm - 1,00 cm - 1 stuk</li></ul>
Totaal volume	0,007 m <sup>3</sup>
Eenvoudig bereikbaar	Ja
Bevestigingswijze	<ul style="list-style-type: none"><li>• Verlijmd, ingegoten, versmeerd</li></ul>
Identificatiemethode	Vaststelling met monstername
Destructieve handeling voor identificatie	Nee

- Zorg voor een veilig beheer. Vermijd het beschadigen van het asbestmateriaal. Controleer de toestand jaarlijks op wijzigingen.

- Eenvoudige handelingen: mag via doe-het-zelf of door werknemer(s) met opleidingsattest eenvoudige handelingen  
Bij het uitvoeren van eenvoudige handelingen, zoals toegestaan via doe-het-zelfmethoden of door werknemers met een opleidingsattest, is het gebruik van de juiste persoonlijke beschermingsmiddelen (PBM's) verplicht om blootstelling aan asbestvezels te voorkomen. Wij adviseren echter om asbest te laten verwijderen door een werknemer met opleidingscertificaat. Maar het is ook toegestaan via de doe-het-zelfmethode, mits de juiste voorzorgsmaatregelen en PBM's in acht worden genomen. De te gebruiken PBM's zijn:
  - FFP3-mondmasker of halfgelaatsmasker met P3 filter
  - wegwerpoverall (Tyvek CATIII, type 5en 6)
  - afwasbaar schoeisel

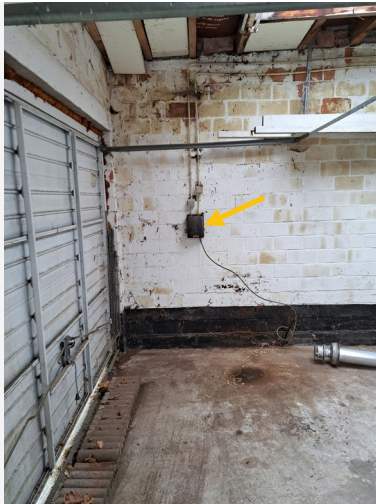
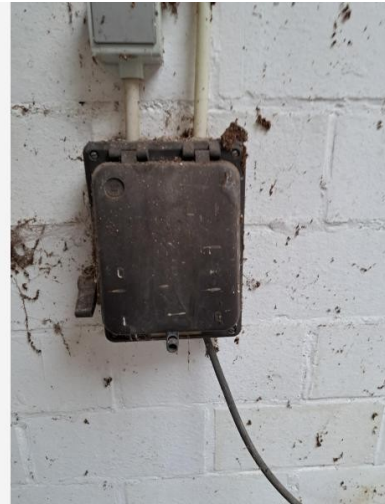
Het asbestmateriaal valt onder de mijlpaal van 2040.

Eindbeoordeling materiaalrisico	Laag materiaalrisico en/of verlaagde kans op vezelvrijgave
---------------------------------	--

Gebondenheid	Categorie 1: hechtgebonden in oorsprong
Asbestsoort (vezeltype)	Crocidoliet aanwezig
Asbestconcentratie	Laag (< 50%)
Afschermingsgraad van het gehele materiaal	Geheel of deels (ook) vrij aan de binnenlucht
Toestand van het materiaal	Onbeschadigd, niet verweerd

Beschrijving	elektrokast
Omgeving	Binnen
Primaire drager	Communicatie en elektrische infrastructuur en uitrusting
Asbestmateriaal	Plaat, paneel, tablet - Type Bakeliet
Bindmiddel van asbestmateriaal	Kunststof of -hars
Gebondenheid op basis van bindmiddel	Hecht
Hoeveelheid (oppervlakte - dikte - aantal)	• 0,08 m <sup>2</sup> - 1,00 cm - 1 stuk
Totaal volume	< 0,001 m <sup>3</sup>
Eenvoudig bereikbaar	Ja
Bevestigingswijze	• Geschroefd
Identificatiemethode	Vaststelling zonder monstername
Destructieve handeling voor identificatie	Nee

- Zorg voor een veilig beheer. Vermijd het beschadigen van het asbestmateriaal. Controleer de toestand jaarlijks op wijzigingen.
- Voer bijkomende staalname(s) uit.

- Eenvoudige handelingen: mag via doe-het-zelf of door werknemer(s) met opleidingsattest eenvoudige handelingen  
Bij het uitvoeren van eenvoudige handelingen, zoals toegestaan via doe-het-zelfmethoden of door werknemers met een opleidingsattest, is het gebruik van de juiste persoonlijke beschermingsmiddelen (PBM's) verplicht om blootstelling aan asbestvezels te voorkomen. Wij adviseren echter om asbest te laten verwijderen door een werknemer met opleidingscertificaat. Maar het is ook toegestaan via de doe-het-zelfmethode, mits de juiste voorzorgsmaatregelen en PBM's in acht worden genomen. De te gebruiken PBM's zijn:
  - FFP3-mondmasker of halfgelaatsmasker met P3 filter
  - wegwerpoverall (Tyvek CATIII, type 5en 6)

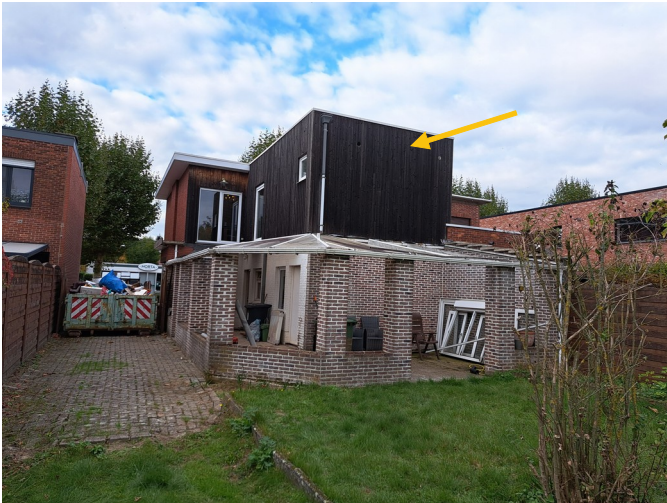
*Situeringfoto*

**Bouwjaar:** 2019

*Constructies gebouwd vanaf 2001 moeten niet onderzocht worden*

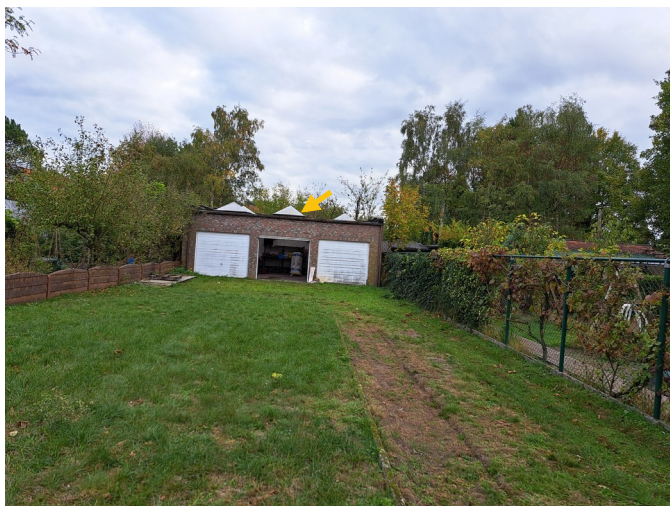
De dakdichting werd vernieuwd na 2001 (cfr foto's Geopunt).

Wegens niet-destructief onderzoek, werd de onderliggende structuur niet geïnspecteerd wegens kans op lekkage.

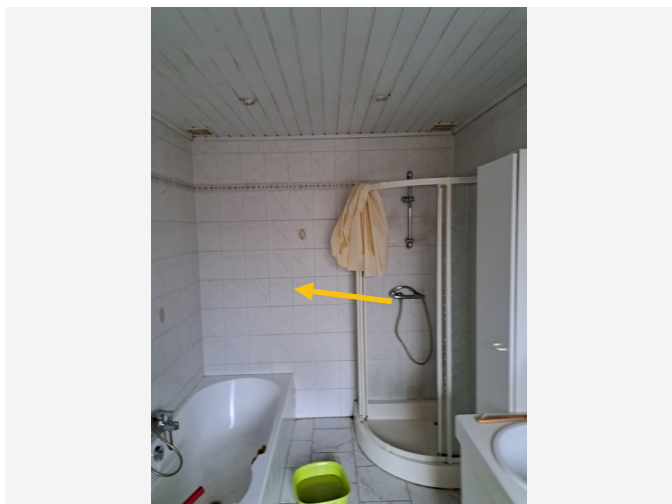
Er zijn wandtegels in de badkamer gelijkvloers.

Gezien het om een niet destructief onderzoek gaat, werd de achterliggende structuur niet geïnspecteerd.

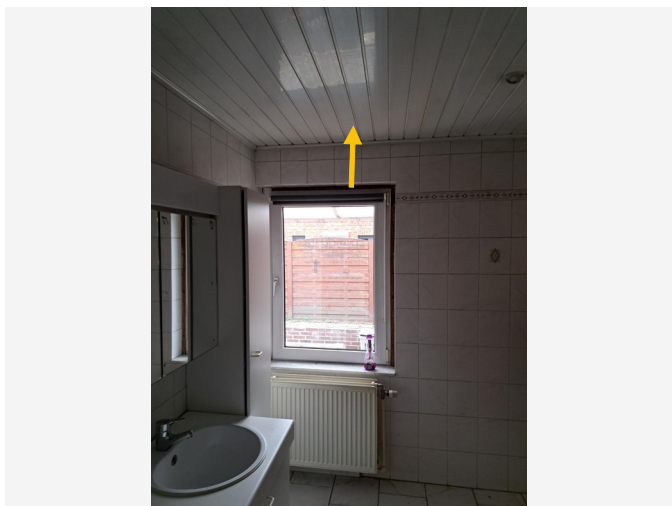
Er is een verlaagd plafond in de badkamer gelijkvloers.

Gezien het om een niet-destructief onderzoek gaat, werd de achterliggende structuur niet geïnspecteerd.

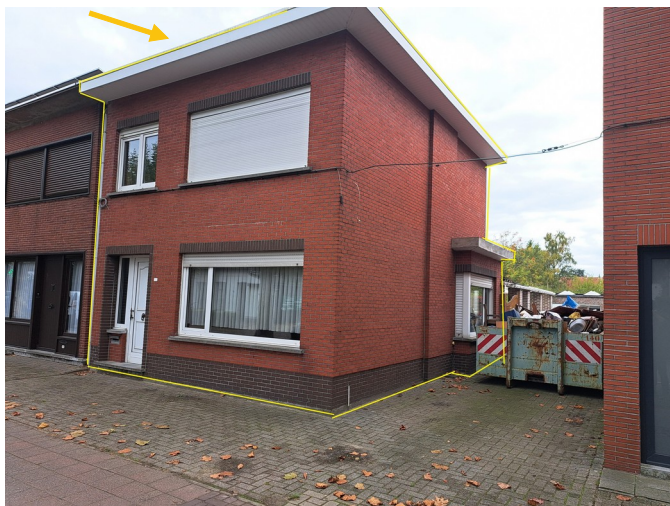
## Fiche 8: dakdichting woning vooraan

De dakdichting woning vooraan werd vernieuwd na 2001 (cfr foto's Geopunt).

De onderliggende structuur werd niet bemonsterd wegens grote kans op lekkage.

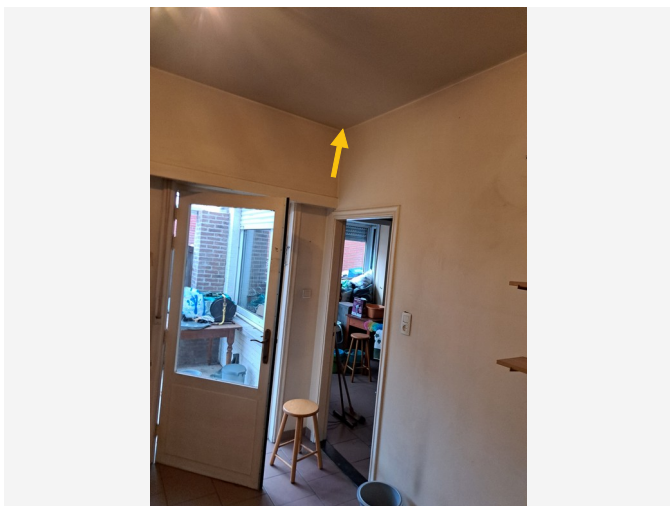
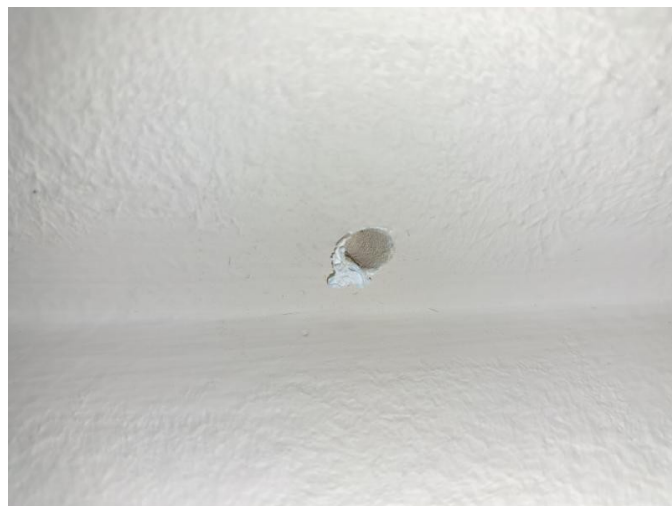
## Fiche 9: bezetting plafond

Geen asbest

#	Type	Referentie	Resultaat
9.1	Mengmonster	bezettin plafond	Geen asbest

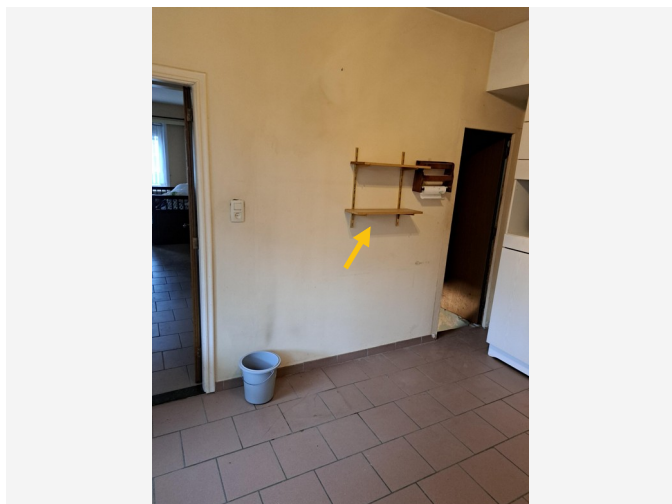
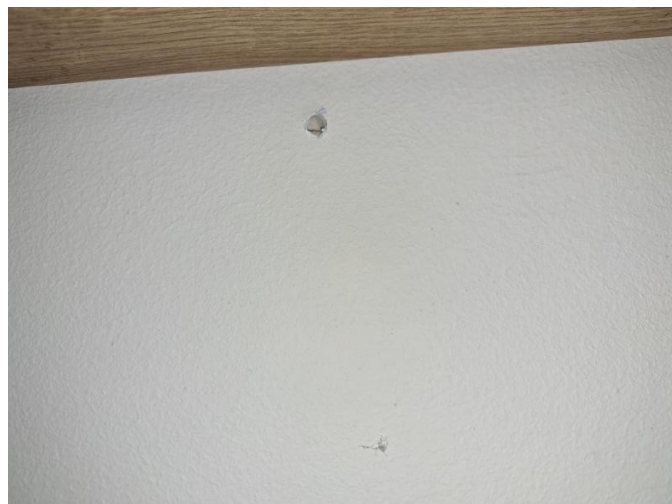
## Fiche 10: bezetting muren

Geen asbest

#	Type	Referentie	Resultaat
10.1	Mengmonster	bezetting muren	Geen asbest

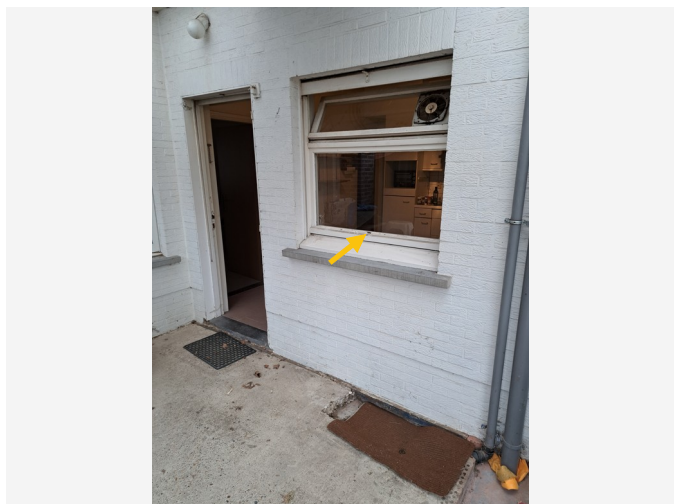
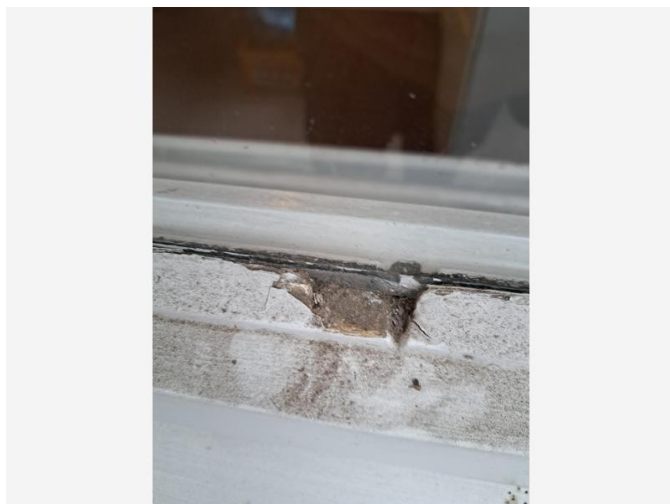
# Fiche 11: stofverf raam keuken

Geen asbest

#	Type	Referentie	Resultaat
11.1	Puntmonster	stopverf raam keuken	Geen asbest
