# Asbestinventarisatetest

Lindenlaan 162, 9120 Beveren-Kruibeke-Zwijndrecht

Attestnummer : 20260409-000415.000

**Niet-asbestveilig**

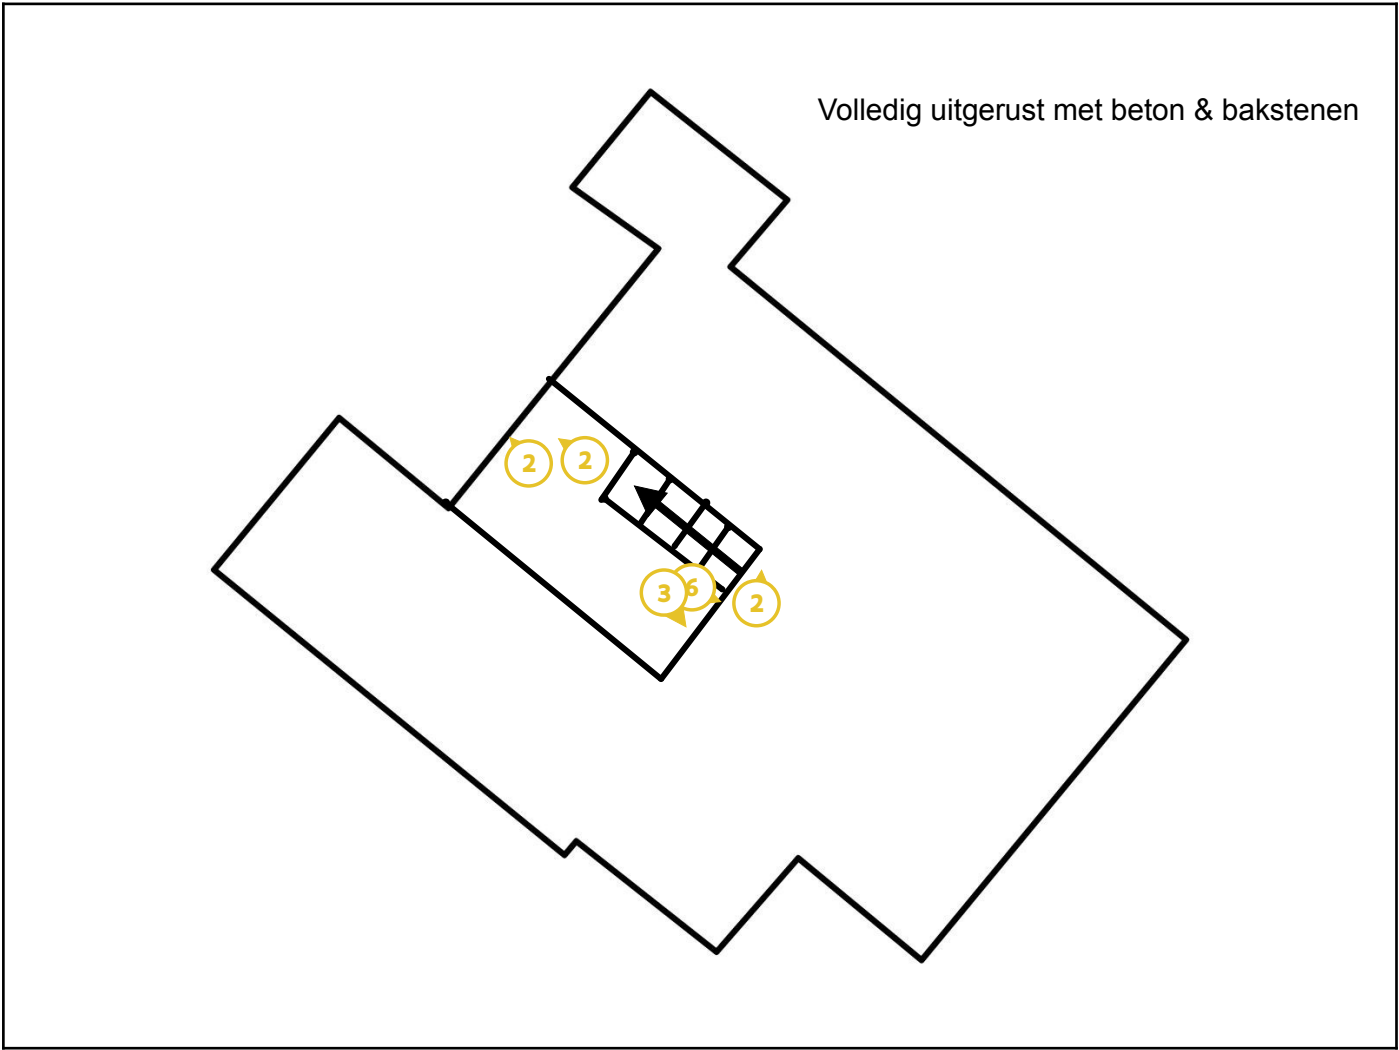
# Plan 1.1: Kelder

| Beschrijving | Type | Actie |
|---|---|---|
| 2. Bakeliet schakelaars - stopcontacten - lamphouder | Asbestmateriaal | Zorgvuldig beheren |
| 3. Bakeliet - teller elektriciteit en aftakdoos | Asbestmateriaal | Zorgvuldig beheren |
| 6. Bakeliet zekeringkast | Asbestmateriaal | Zorgvuldig beheren |

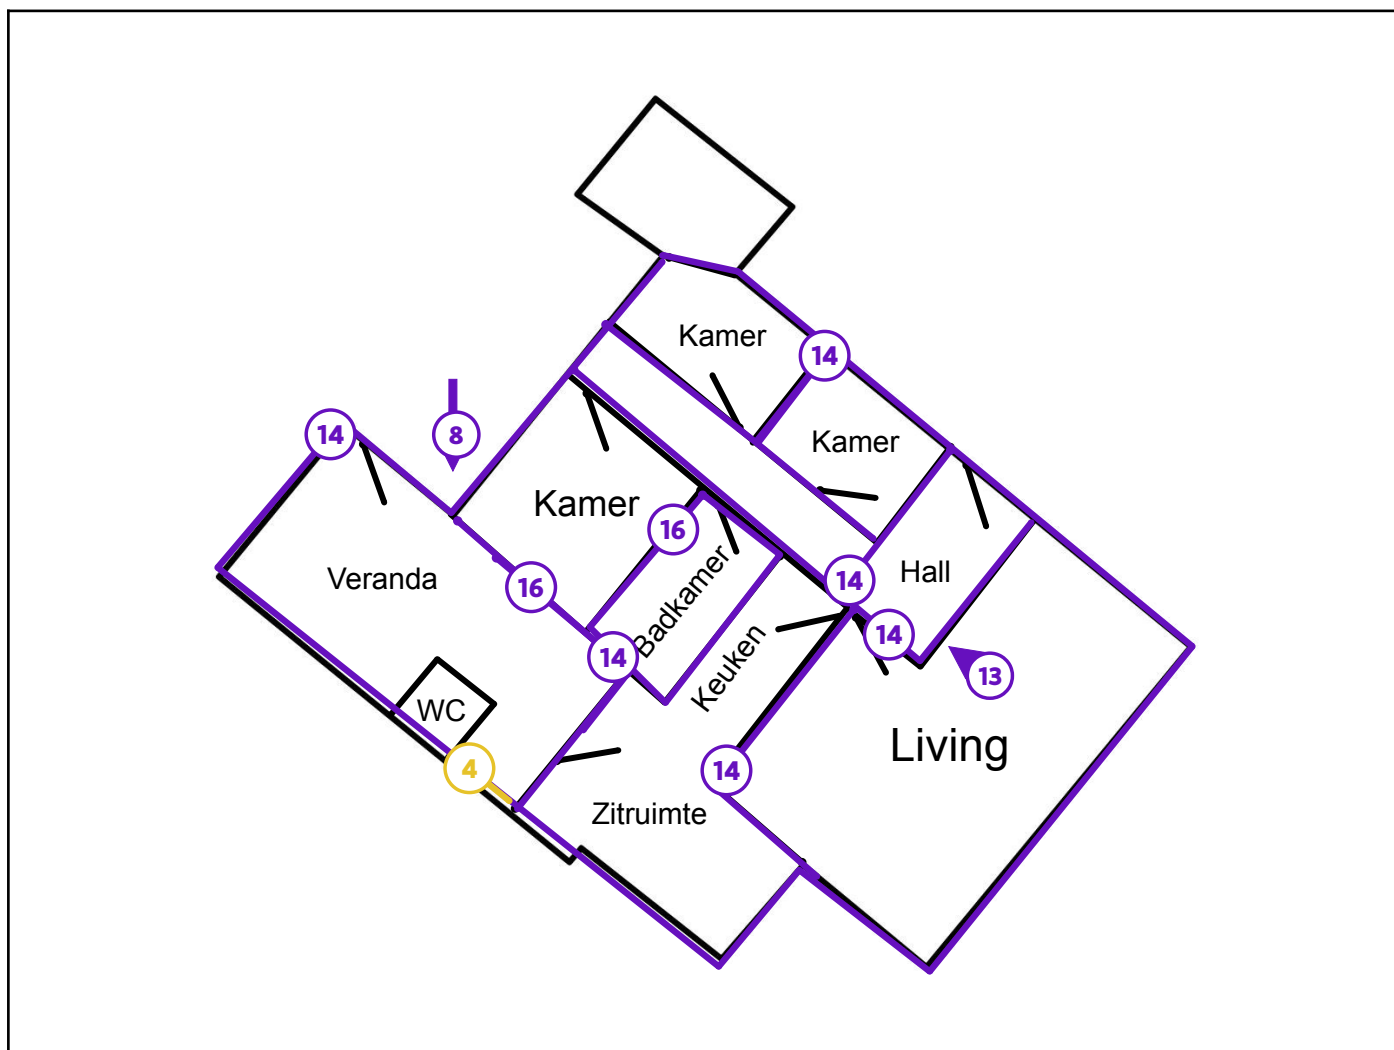
## Plan 1.2: Woning

| Beschrijving | Type | Actie |
|---|---|---|
| 4. Vensterbank (type Massal) | Asbestmateriaal | Zorgvuldig beheren |
| 8. Kruipkelder | Beperking | - |

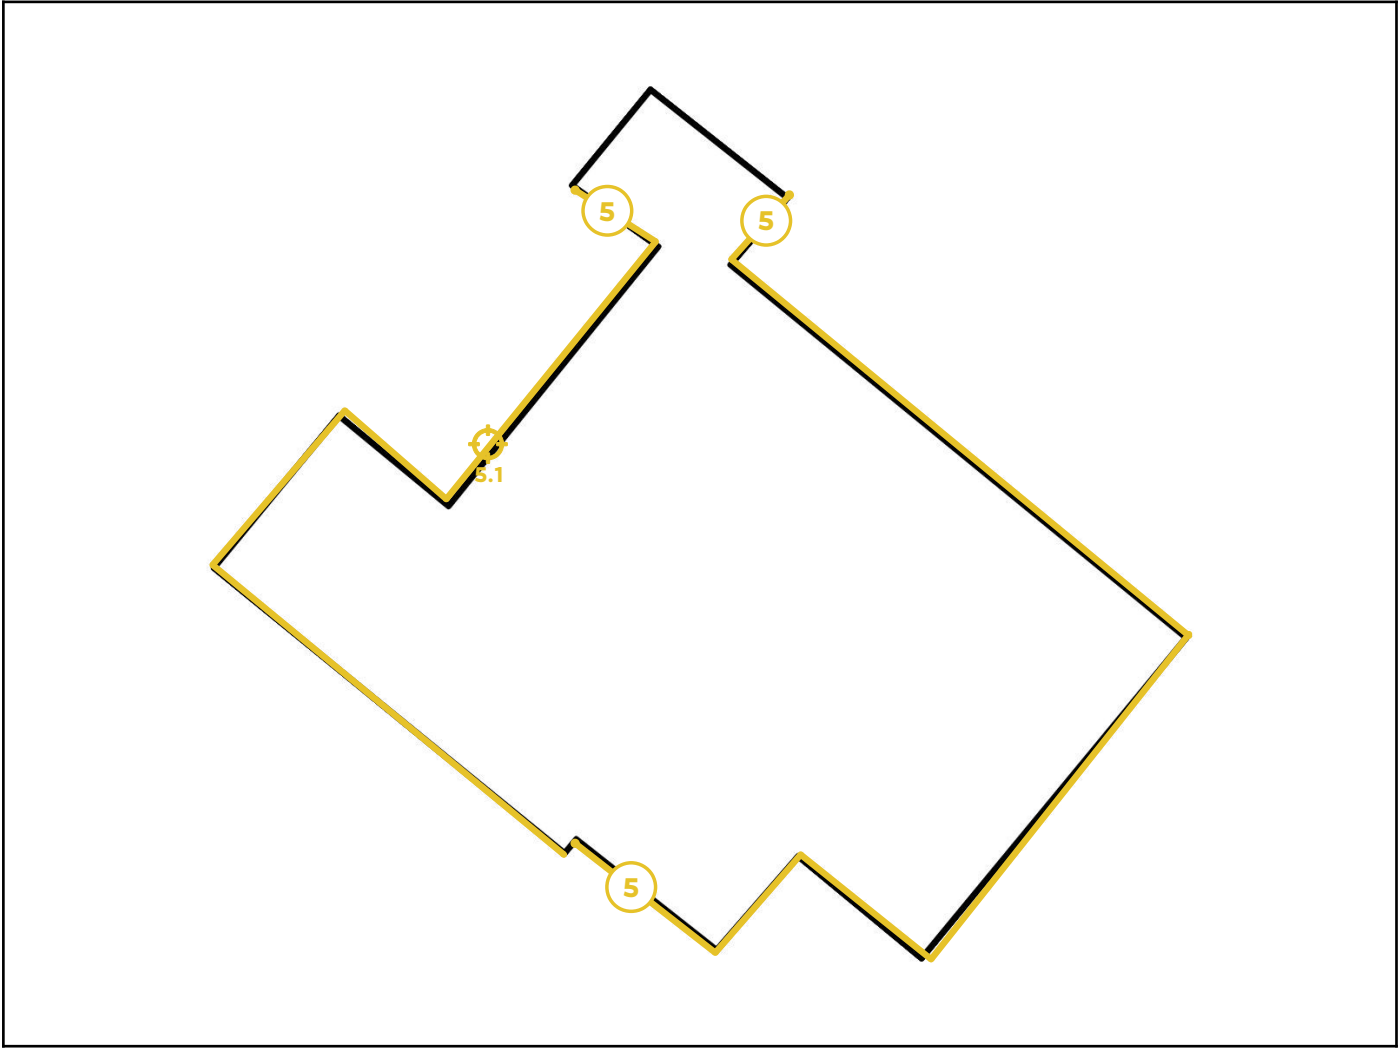
# Plan 1.6: Deksteen

| Beschrijving | Type | Actie |
|---|---|---|
| 5. Deksteen | Asbestmateriaal | Zorgvuldig beheren |

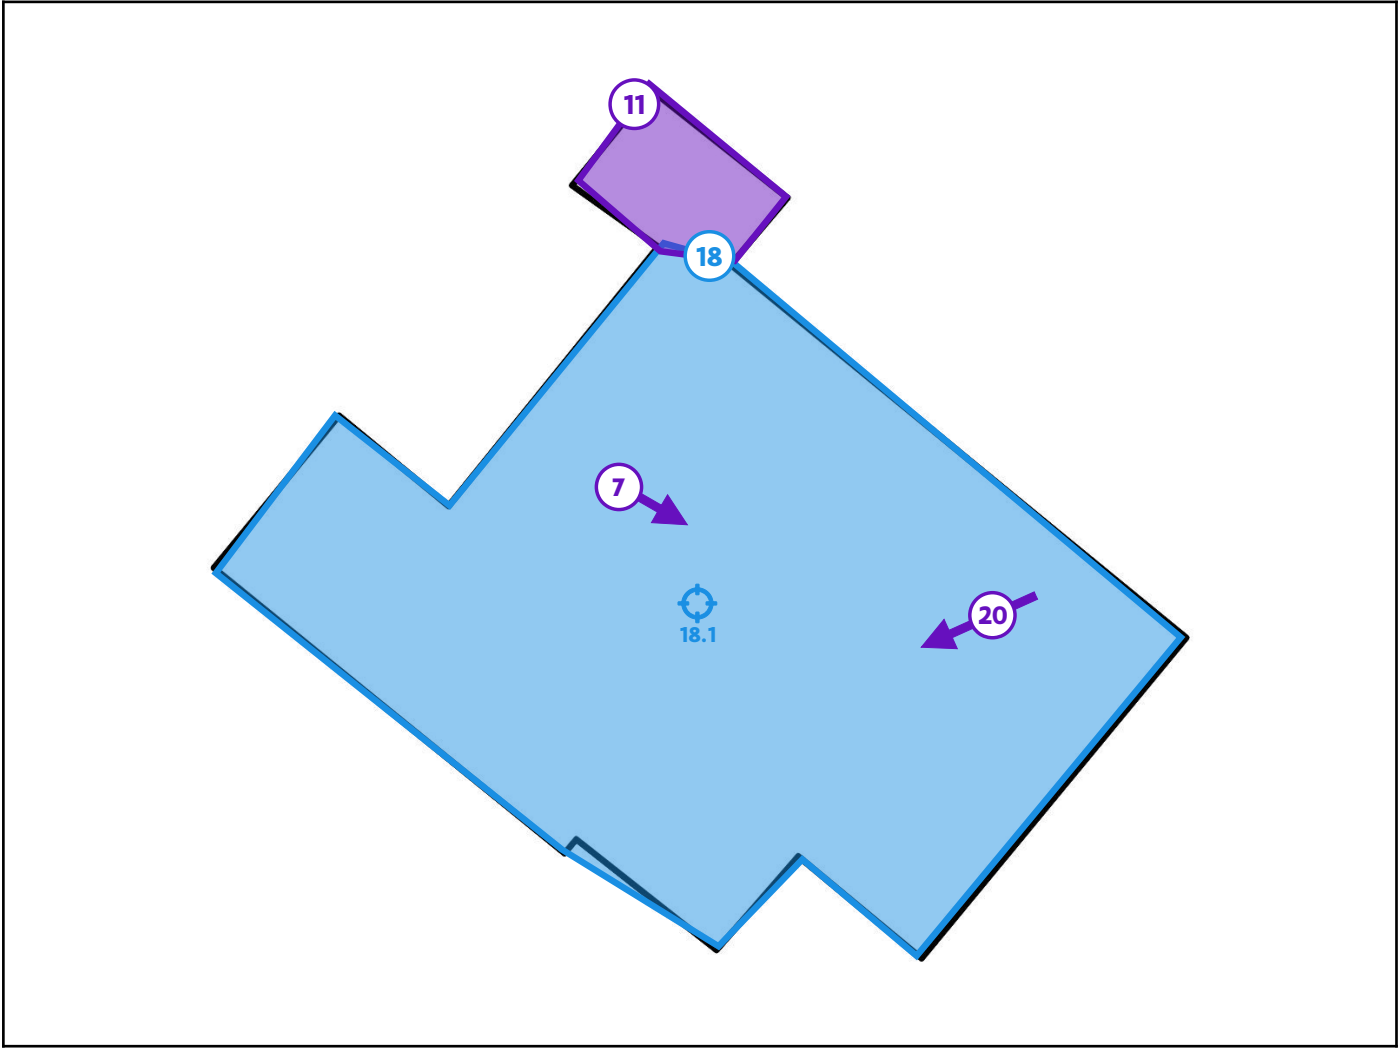
# Plan 1.7: Dakenplan

| Beschrijving | Type | Actie |
|---|---|---|
| 7. Materialen van rookgaskanalen | Beperking | - |
| 18. Roofing dakbedekking | Geen asbest | - |

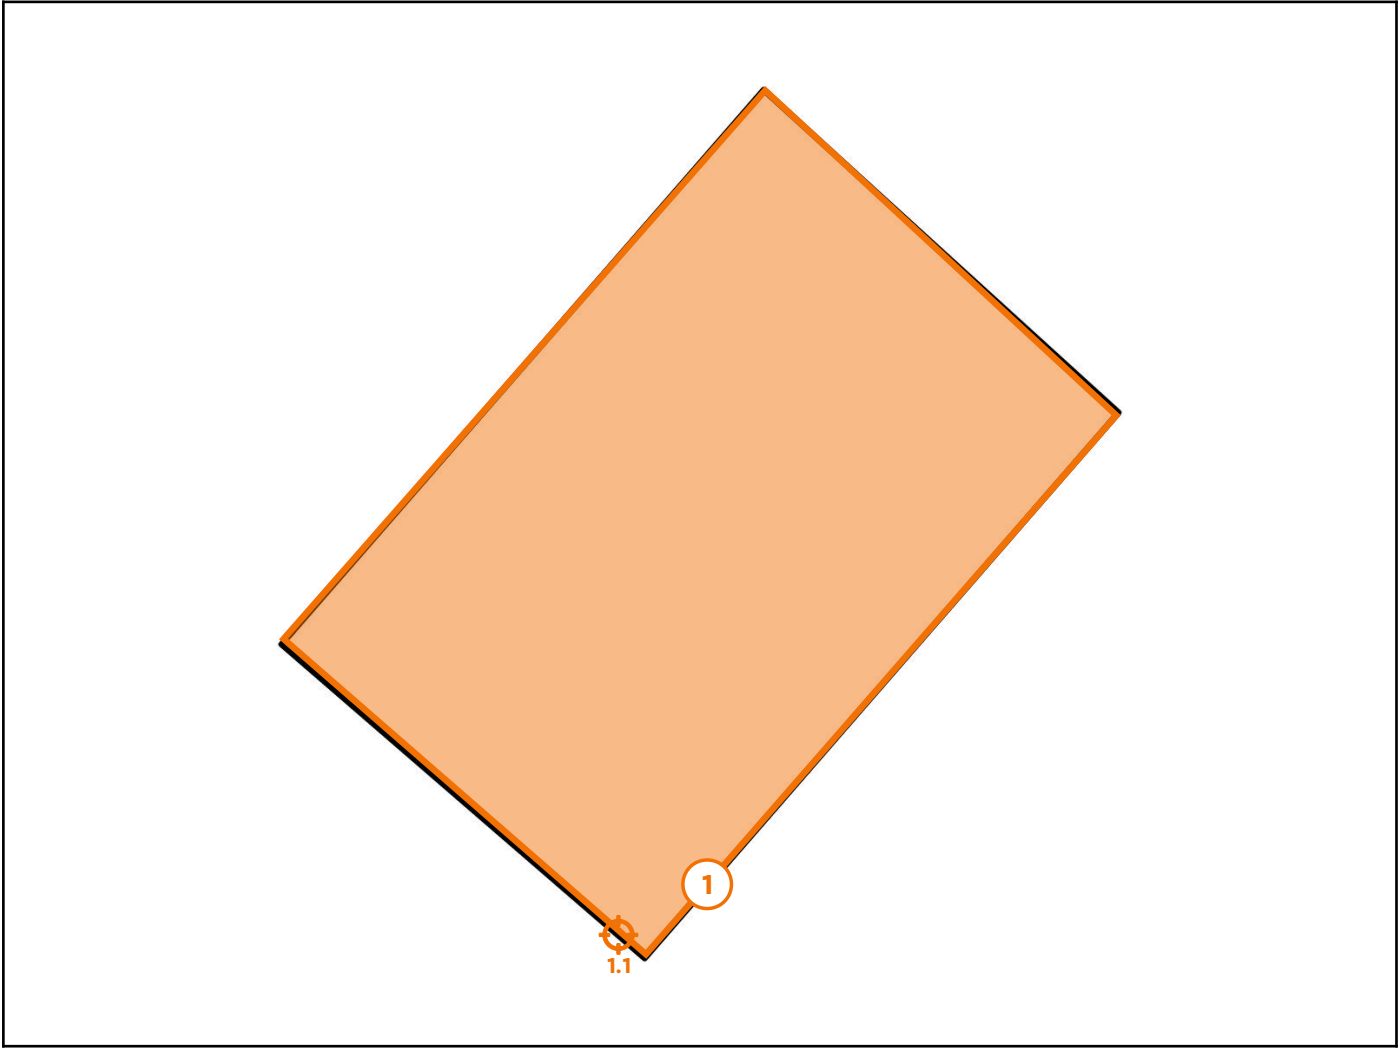
# Plan 2.1: Garage

| Beschrijving | Type | Actie |
|---|---|---|
| 1. Golfplaten garage | Asbestmateriaal | <a href="#">Verwijderen</a> |

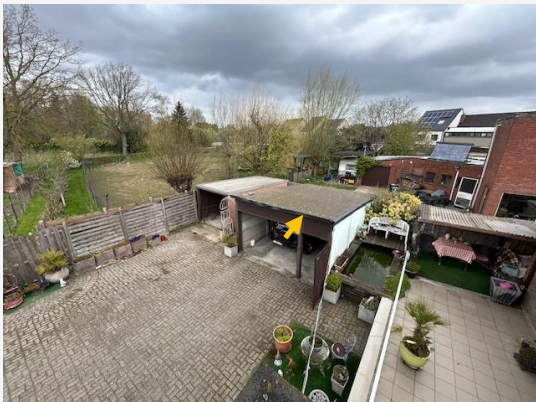
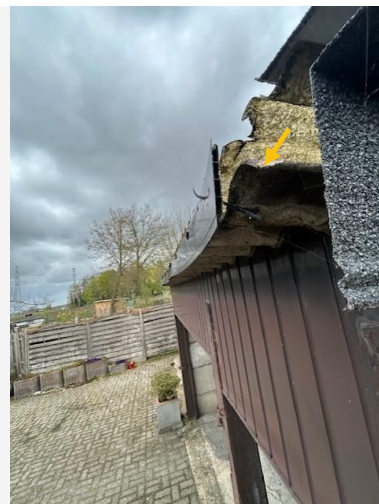
Het asbestmateriaal valt onder de mijlpaal van 2034.

| Eindbeoordeling materiaalrisico | Laag materiaalrisico en/of verlaagde kans op vezelvrijgave |

| Gebondenheid | Categorie 1: hechtgebonden in oorsprong |
| Asbestsoort (vezeltype) | Alleen chrysotiel aanwezig |
| Asbestconcentratie | Laag (< 50%) |
| Toestand van het materiaal | Licht beschadigd, licht verweerd. Intacte calciumsilicaatplaat of materiaal met categorie 3-gebondenheid |

| # | Type | Referentie | Resultaat |
|---|---|---|---|
| 1.1 | Puntmonster | 1079 | Chrysotiel |

| Beschrijving | Golfplaten garage |
| Hoeveelheid (oppervlakte - aantal) | • 26,00 m <sup>2</sup> - 1 stuk |

- Verwijder dit asbestmateriaal zo snel mogelijk. Volg de toestand goed op.
- Hemelwater dat afspoelt van asbestcement daken of gevels kan asbestdeeltjes bevatten. Gebruik het enkel voor gesloten circuits (bv. spoelen toiletten). Reinig na het vervangen van het dak of de gevel de dakgoten en regenwaterput of -ton om asbesthoudend sediment of slib te verwijderen

- Eenvoudige handelingen: mag via doe-het-zelf of door werknemer(s) met opleidingsattest eenvoudige handelingen  
Deze toepassing mag door een aannemer die over een opleidingsattest eenvoudige handelingen beschikt of door een particulier (doe-het-zelf), verwijderd worden indien er geen verhoogd risico op vrijgave van asbestvezels (max. concentratie 0,01 vezels/cm<sup>3</sup> - CODEX Art. VI.3-54) ontstaat en de toepassing voorafgaand wordt gefixeerd/bevochtigd. De individuele elementen moeten zonder machinale werktuigen (boormachine, slijpschijf, hogedrukreiniger) en zonder breken of gooien een voor een losgemaakt worden en dubbel en luchtdicht verpakt afgevoerd worden naar een erkend afvalpunt (recyclagepark). Daar moeten ze voorzichtig in de container voor asbestafval worden gelegd. Op het recyclagepark worden uitsluitend hechtgebonden asbestmaterialen aanvaard. Niet-hechtgebonden asbestmaterialen kunnen enkel bij een erkend asbestverwijderaar of asbestafvalverwerker worden aangeboden.

Deze toepassing kan enkel door een erkende asbestverwijderaar verwijderd worden omdat er hier automatisch een verhoogd risico op vrijgave van asbestvezels (max. concentratie 0,01 vezels/cm<sup>3</sup> - CODEX - Art. VI.3-54) ontstaat. (Bron: VLAREM II: 6.4.0.1 par1, par2 en par3). Een erkend asbestverwijderaar moet ingeschakeld worden voor deze toepassingen die niet (kunnen) worden verwijderd door de couveuzemethode, door hermetische zone of door de materialen beschreven in Vlare II, art. 6.4.0.1 par2. (Bron: Leidraad bij het Inspectieprotocol)

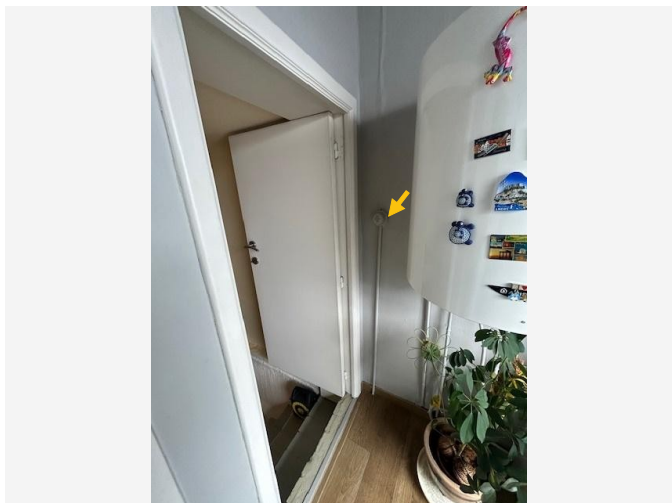
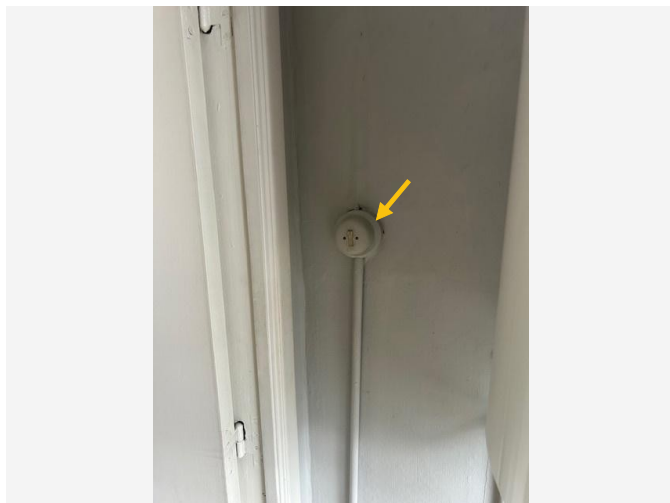
## Fiche 2: Bakeliet schakelaars - stopcontacten - lamphouder

Het asbestmateriaal valt onder de mijlpaal van 2040.

| Eindbeoordeling materiaalrisico | Laag materiaalrisico en/of verlaagde kans op vezelvrijgave |

| Asbestsoort (vezeltype) | Crocidoliet aanwezig |

- Zorg voor een veilig beheer. Vermijd het beschadigen van het asbestmateriaal. Controleer de toestand jaarlijks op wijzigingen.
- Voer bijkomende staalname(s) uit.

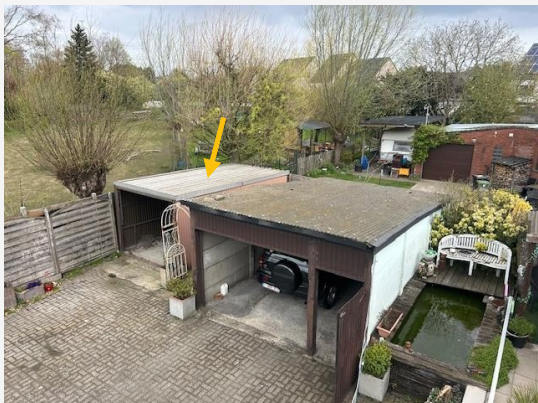
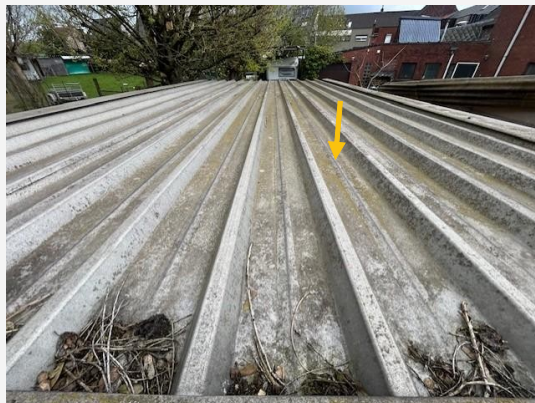
## Fiche 9: Dakbedekking garage 2

| Basis voor advies | De asbestdeskundige beoordeelt het materiaal als niet-asbestverdacht. |

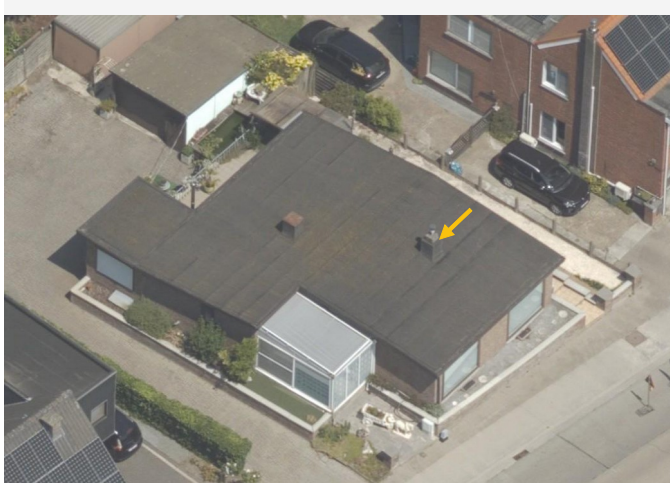
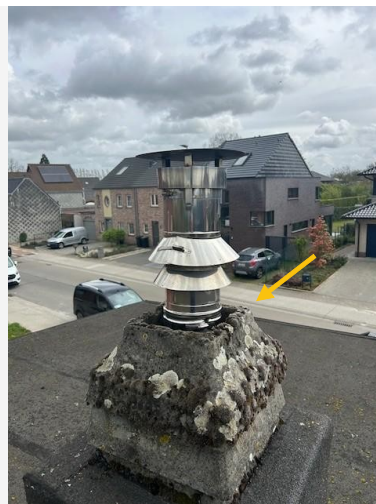
## Fiche 20: Materialen van rookgaskanalen

| Beschrijving | Notitie | Terug te vinden op plannen |
|---|---|---|
| Fiche 20: Materialen van rookgaskanalen | Zowel de schouwhoed als de schouwdoorvoer zijn niet -asbestverdacht. Het rookkanaal in de schouw zelf, kan op basis van een niet destructief onderzoek niet worden onderzocht of er al dan niet asbestverdachte materialen aanwezig zijn. | Plan 1.7: Dakenplan |
