Asbestinventarisatetest

Kruisstraat 12, 9470 Denderleeuw

Attestnummer : 20260427-000394.000

Niet-asbestveilig

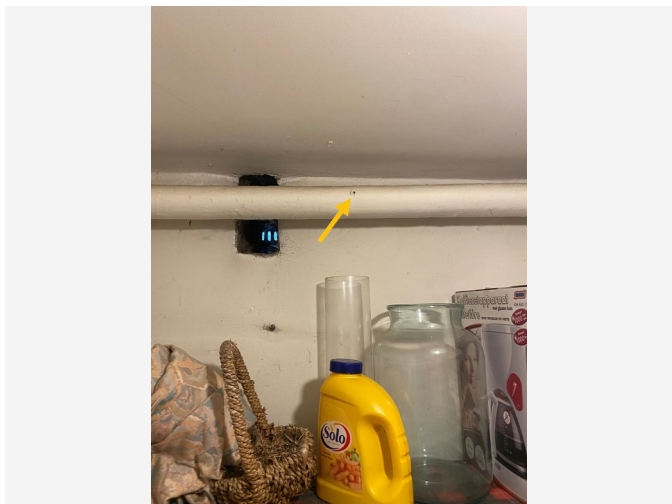
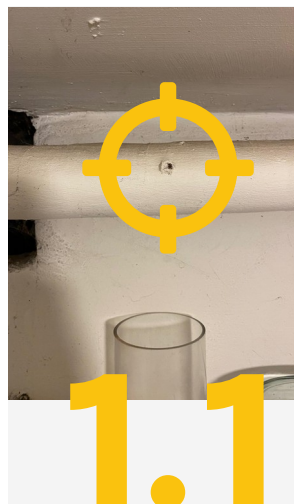
Het asbestmateriaal valt onder de mijlpaal van 2034.

Eindbeoordeling materiaalrisico	Verhoogd materiaalrisico en/of verhoogde kans op vezelvrijgave
---------------------------------	--

Gebondenheid	Categorie 2: niet-hechtgebonden met matrix
Asbestsoort (vezeltype)	Amfibool aanwezig, uitgezonderd crocidoliet
Asbestconcentratie	Laag (< 50%)
Afschermingsgraad van het gehele materiaal	Geheel of deels vrij aan de binnenlucht, maar geen contact met binnenluchtstromen
Toestand van het materiaal	Licht beschadigd, licht verweerd. Intacte calciumsilicaatplaat of materiaal met categorie 3-gebondenheid

#	Type	Referentie	Resultaat
1.1	Mengmonster	20260423KRU1252	Amosiet

Beschrijving	Leidingisolatie uit gips
Omgeving	Binnen
Primaire drager	HVAC infrastructuur en uitrusting
Asbestmateriaal	In-situ afwerkingslagen - Thermische isolatie
Bindmiddel van asbestmateriaal	Gips - kalk
Gebondenheid op basis van bindmiddel	Niet-hechtgebonden
Hoeveelheid (lengte - omtrek - dikte - aantal)	<ul style="list-style-type: none">• 2,95 m - 40,00 cm - 5,00 cm - 1 stuk
Totaal volume	0,059 m ³
Eenvoudig bereikbaar	Ja
Bevestigingswijze	<ul style="list-style-type: none">• Verlijmd, ingegoten, versmeerd
Identificatiemethode	Een monstername door de asbestdeskundige met laboanalyse door een asbestlabo.
Destructieve handeling voor identificatie	Nee
Opmerking	Deze hoeveelheid is een berekende schatting. Er worden geen rechten aan verleend.

- Verwijder dit asbestmateriaal zo snel mogelijk. Volg de toestand goed op.

- Hermetische zone (erkend asbestverwijderaar)
Deze toepassing kan/mag enkel worden verwijderd door een erkend asbestverwijderaar in hermetische zone.

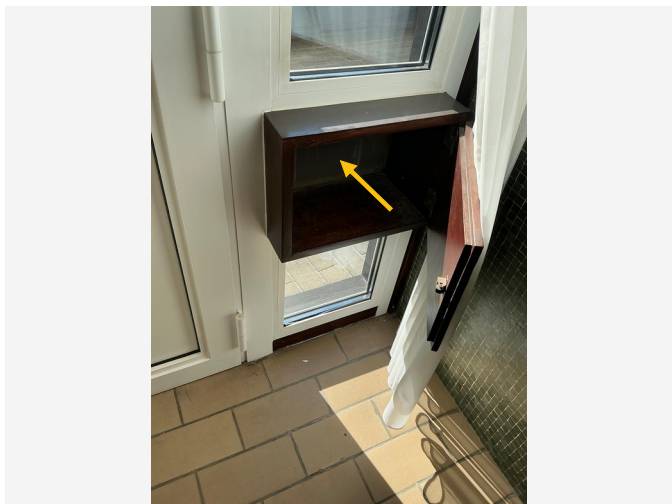
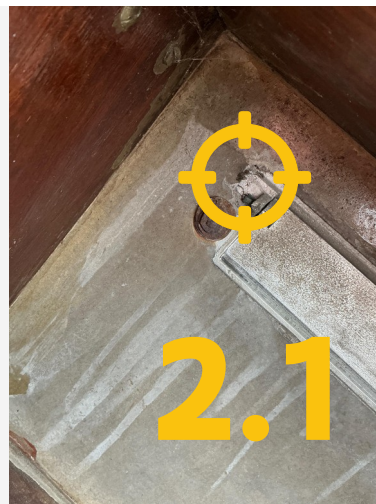
Het asbestmateriaal valt onder de mijlpaal van 2040.

Eindbeoordeling materiaalrisico	Laag materiaalrisico en/of verlaagde kans op vezelvrijgave
Opmerking	Crodidoliet is een aanname bij gebrek aan staalname. Een staalname kan een andere asbestsoort met zich meebrengen en de risico beoordelig beïnvloeden

Gebondenheid	Categorie 1: hechtgebonden in oorsprong
Asbestsoort (vezeltype)	Alleen chrysotiel aanwezig
Asbestconcentratie	Laag (< 50%)
Afschermingsgraad van het gehele materiaal	Geheel of deels vrij aan de binnenlucht, maar geen contact met binnenluchtstromen
Toestand van het materiaal	Licht beschadigd, licht verweerd. Intacte calciumsilicaatplaat of materiaal met categorie 3-gebondenheid

#	Type	Referentie	Resultaat
2.1	Puntmonster	20260423KRU12S1	Chrysotiel

Beschrijving	Glasal in schrijnwerk
Omgeving	Grenst aan binnen- en buitenlucht
Primaire drager	Wandopening verticaal (raam, deur, ...)
Asbestmateriaal	Plaat, paneel, tablet - Geëmailleerd, type Glasal
Bindmiddel van asbestmateriaal	Cement
Gebondenheid op basis van bindmiddel	Hecht
Hoeveelheid (oppervlakte - dikte - aantal)	• 5,24 m ² - 0,50 cm - 1 stuk
Totaal volume	0,026 m ³
Eenvoudig bereikbaar	Ja
Bevestigingswijze	<ul style="list-style-type: none">• Geklemd• Geschroefd
Identificatiemethode	Een monstername door de asbestdeskundige met laboanalyse door een asbestlabo.
Destructieve handeling voor identificatie	Nee
Opmerking	Deze hoeveelheid is een bereedeneerde schatting. Er worden geen rechten aan verleend.

- Zorg voor een veilig beheer. Vermijd het beschadigen van het asbestmateriaal. Controleer de toestand jaarlijks op wijzigingen.
- Voer bijkomende staalname(s) uit.

- Eenvoudige handelingen: mag via doe-het-zelf of door werknemer(s) met opleidingsattest eenvoudige handelingen
Door aannemer met opleidingsattest eenvoudige handelingen meestal kunnen de glaslatten worden verwijderd en kan het glasal netjes worden weggenomen, daarna dubbel verpakt afvoeren. vermijd breuken .

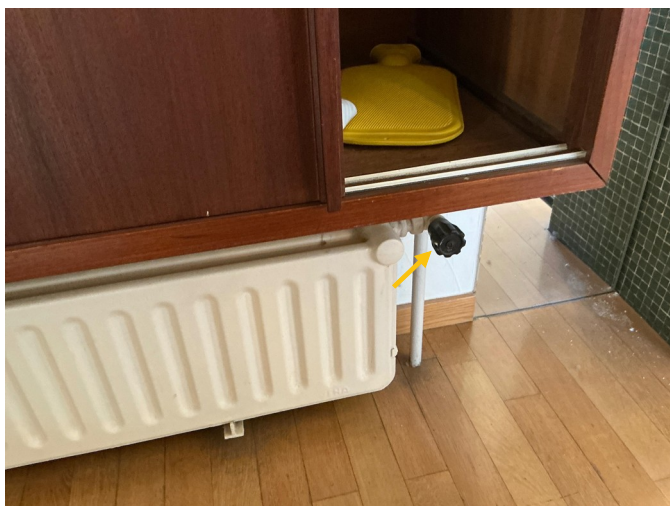
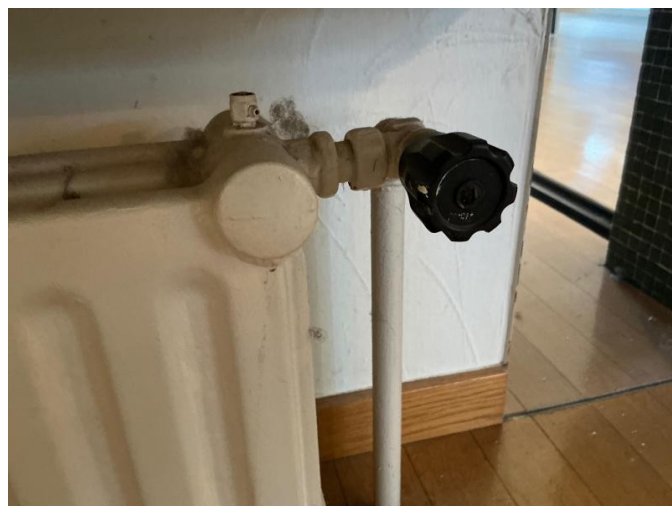
Het asbestmateriaal valt onder de mijlpaal van 2040.

Eindbeoordeling materiaalrisico	Laag materiaalrisico en/of verlaagde kans op vezelvrijgave
Opmerking	Criocidoliet is een aanname bij gebrek aan staalname. Een staalname kan deze risicobeoordeling beïnvloeden.

Gebondenheid	Categorie 1: hechtgebonden in oorsprong
Asbestsoort (vezeltype)	Criocidoliet aanwezig
Asbestconcentratie	Laag (< 50%)
Afschermingsgraad van het gehele materiaal	Geheel of deels vrij aan binnenluchtstromen
Toestand van het materiaal	Onbeschadigd, niet verweerd

Beschrijving	Bakeliet radiatorknoppen
Omgeving	Binnen
Primaire drager	Ruimteverwarming
Asbestmateriaal	Plaat, paneel, tablet - Type Bakeliet
Bindmiddel van asbestmateriaal	Kunststof of -hars
Gebondenheid op basis van bindmiddel	Hecht
Hoeveelheid (oppervlakte - dikte - aantal)	• 0,10 m ² - 1,00 cm - 8 stuks
Totaal volume	0,008 m ³
Eenvoudig bereikbaar	Ja
Bevestigingswijze	• Geschroefd
Identificatiemethode	<p>De asbestdeskundige beoordeelt het materiaal als asbestverdacht en dus asbesthoudend, en dit zonder monstername.</p> <p>Motivatie: De monstername brengt andere schade aan dan schade die inherent is aan de monstername.</p>
Destructieve handeling voor identificatie	Nee
Opmerking	Deze oppervlakte is niet gemeten maar eerder symbolisch voor alle aanwezige radiatorknoppen.

- Zorg voor een veilig beheer. Vermijd het beschadigen van het asbestmateriaal. Controleer de toestand jaarlijks op wijzigingen.

- Eenvoudige handelingen: mag via doe-het-zelf of door werknemer(s) met opleidingsattest eenvoudige handelingen
Deze asbesthoudende toepassing kan door middel van DHZ of eenvoudige handelingen verwijderd worden. Gebruik hierbij steeds de gepaste persoonlijke beschermingsmiddelen. Vermijdt vezelvrijgave en voer het asbesthoudende afval, dubbel verpakt, via de juiste afvalstroom af.

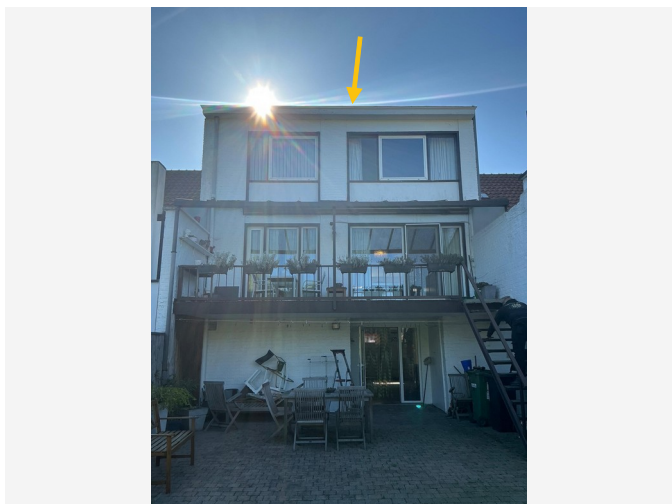
Situeringfoto

Tijdelijke beperking

Reden: Het te onderzoeken materiaal situeert zich hoger dan 3,50 m te rekenen vanaf een veilige ondergrond

Uitleg van de asbestdeskundige: Het dak is te hoog (meer dan 3,5 m) om veilig te onderzoeken. Dit valt buiten de onderzoeksmogelijkheden van dit inspectie protocol. De asbestdeskundige inspecteert geen delen die voor hem ontoegankelijk en onveilig zijn. Wanneer hij

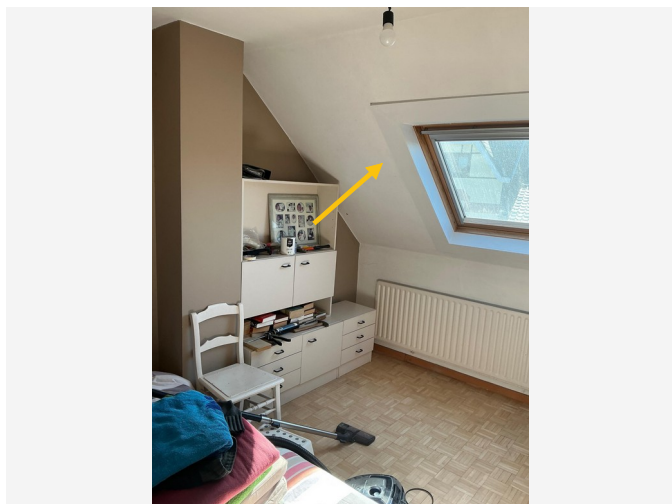
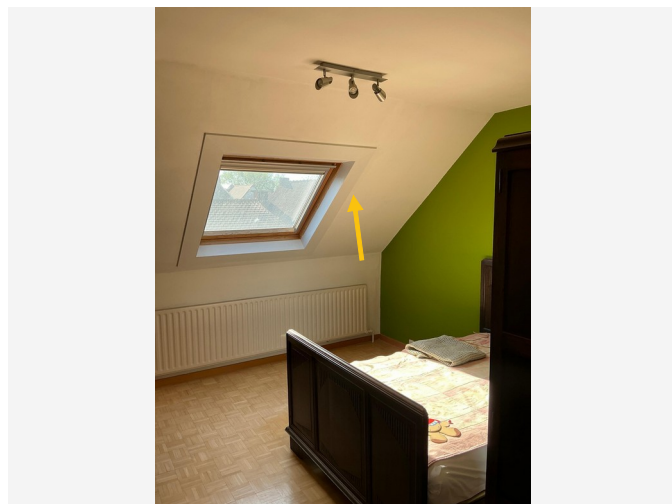
De plafonds zijn uitgewerkt in gipsplaat. Deze bezitten geen asbesthoudende eigenschappen. De deskundige kan geen uitspraak doen over achterliggende materialen. Deconstructief onderzoek kan hierin uitsluitel brengen.

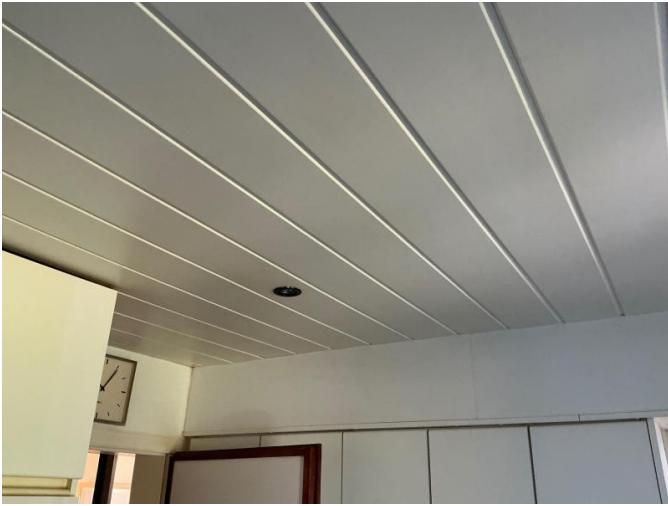
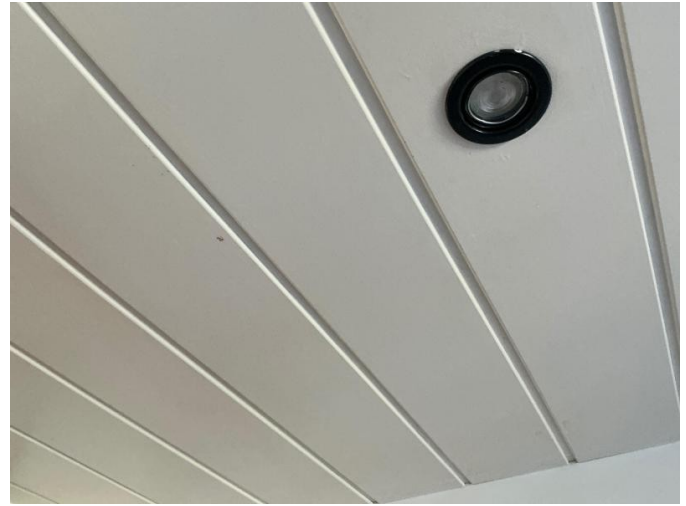
De plafonds zijn uitgewerkt in kunststof latwerk. Dit bezit geen asbesthoudende kenmerken. De deskundige kan geen uitspraak doen over achterliggende materialen. Deconstructief onderzoek kan hierin uitsluitel brengen.

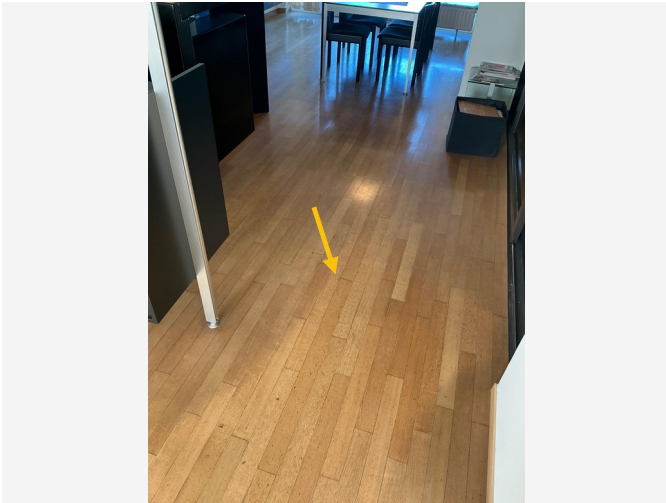
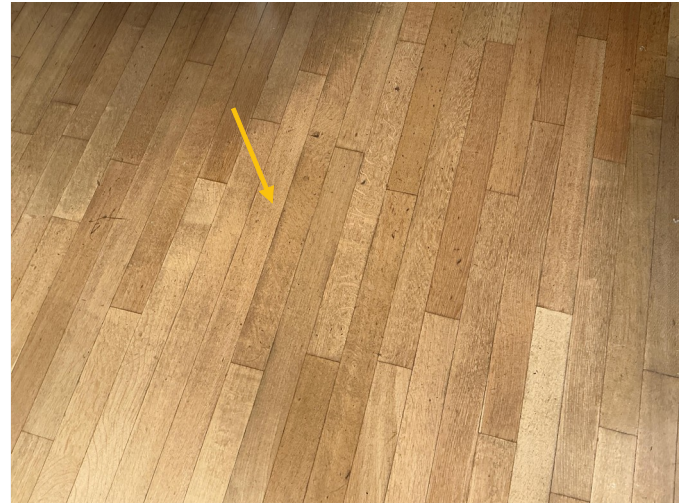
Gezien het bouwjaar van de woning bestaat de mogelijkheid dat de gebruikte parketlijm asbesthoudende componenten bevatte. Destructief onderzoek kan hierin uitsluitsel bieden.

Basis voor advies	De asbestdeskundige beoordeelt het materiaal als asbesthoudend op basis van een beoordeling met het blote oog.
--------------------------	--

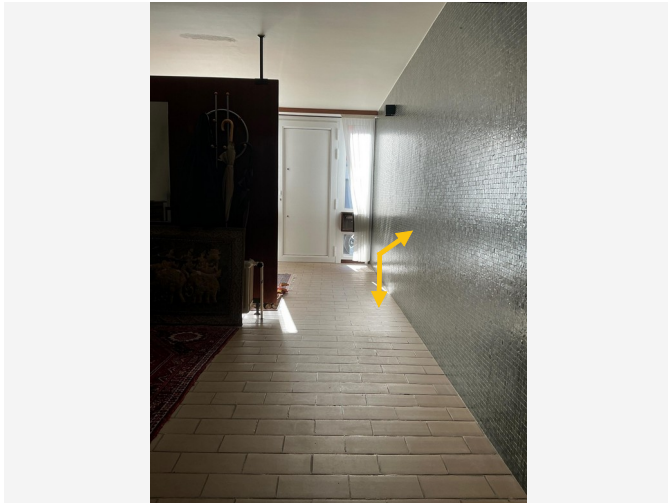
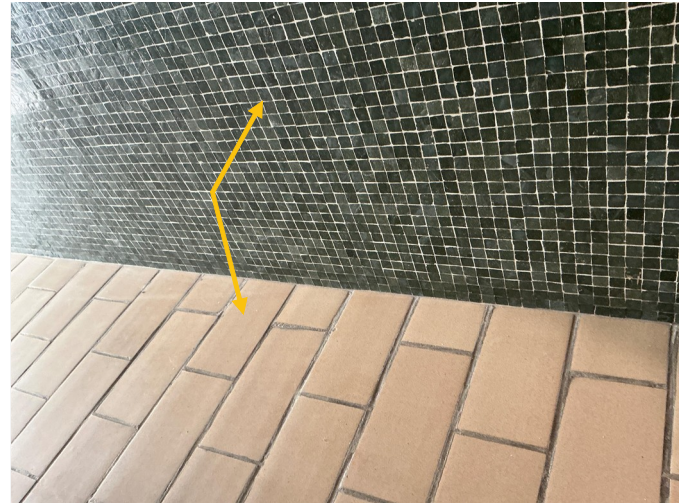
Gezien het bouwjaar van de woning bestaat de mogelijkheid dat de gebruikte tegellijm asbesthoudende componenten bevatte. Destructief onderzoek kan hierin uitsluitsel brengen.

Basis voor advies	De asbestdeskundige beoordeelt het materiaal als asbesthoudend op basis van een beoordeling met het blote oog.
--------------------------	--

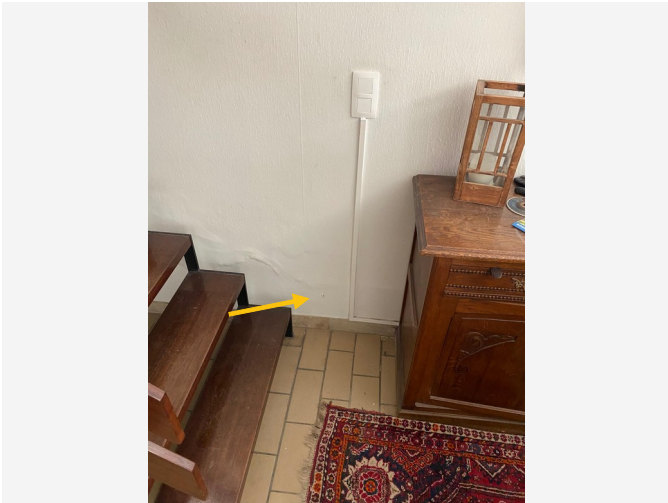
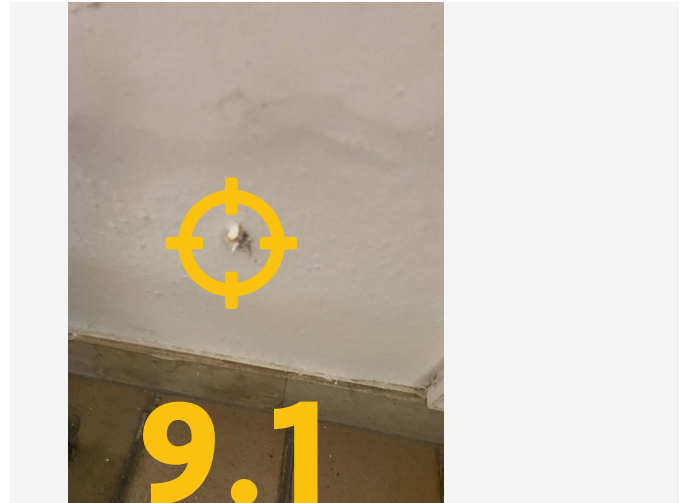
Fiche 9: Pleisterwerk muren

Geen asbest

#	Type	Referentie	Resultaat
9.1	Mengmonster	20260423KRU12S3	Geen asbest

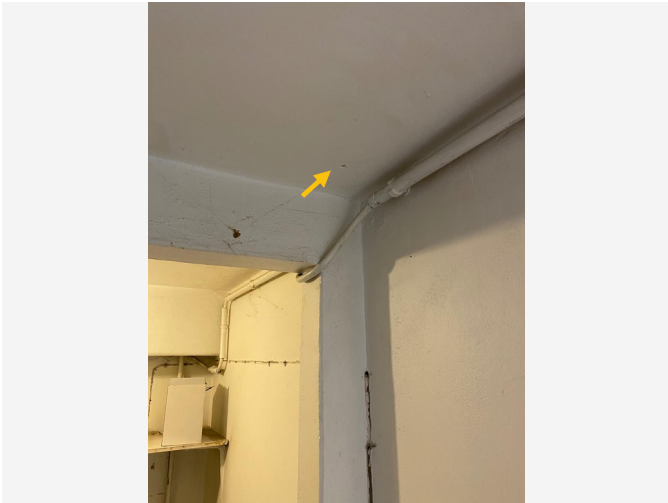
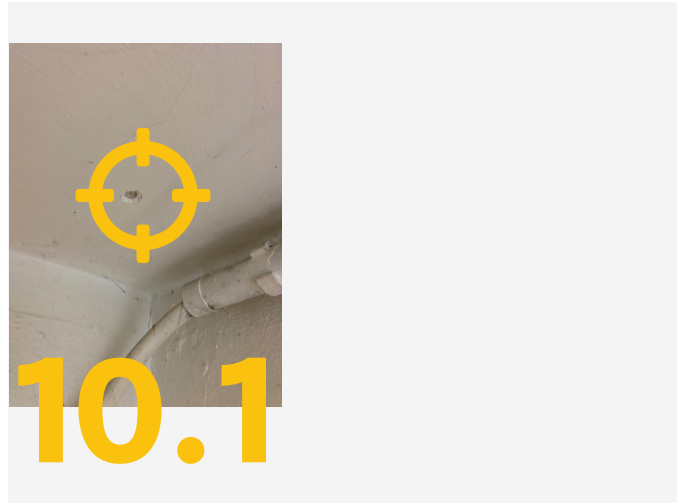
Geen asbest

#	Type	Referentie	Resultaat
10.1	Mengmonster	20260423KRU12S4	Geen asbest

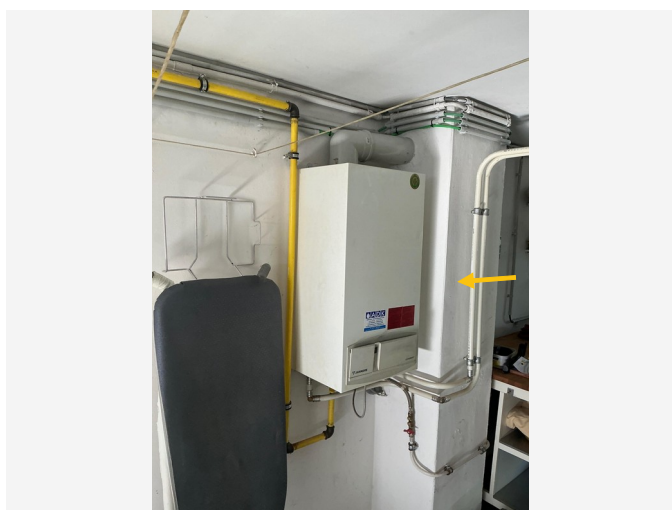
Beschrijving	Notitie	Terug te vinden op plannen
Fiche 14: Rookgaskanalen (niet-waarneembaar)	De rookgaskanalen zijn niet zichtbaar en konden niet beoordeeld worden op asbestverdachtheid. Aangezien het bouwjaar voor 2001 ligt, wordt het kanaal als mogelijk asbesthoudend beschouwd. De toepassing wordt opgenomen als niet-waarneembaar. Voorzichtig beheer vereist. Vermijd boringen, slijp- of breekwerken in de wanden van de schouw of rookgasafvoer. Laat eventuele demontage of doorboring enkel uitvoeren door een deskundige of erkend asbestverwijderaar.	Plan 1.10: Dak plan
