Asbestinventarisatetest

Acacialaan 76, 3970 Leopoldsburg

Attestnummer : **20260515-000188.001**

Uitgegeven op : **15.05.2026**

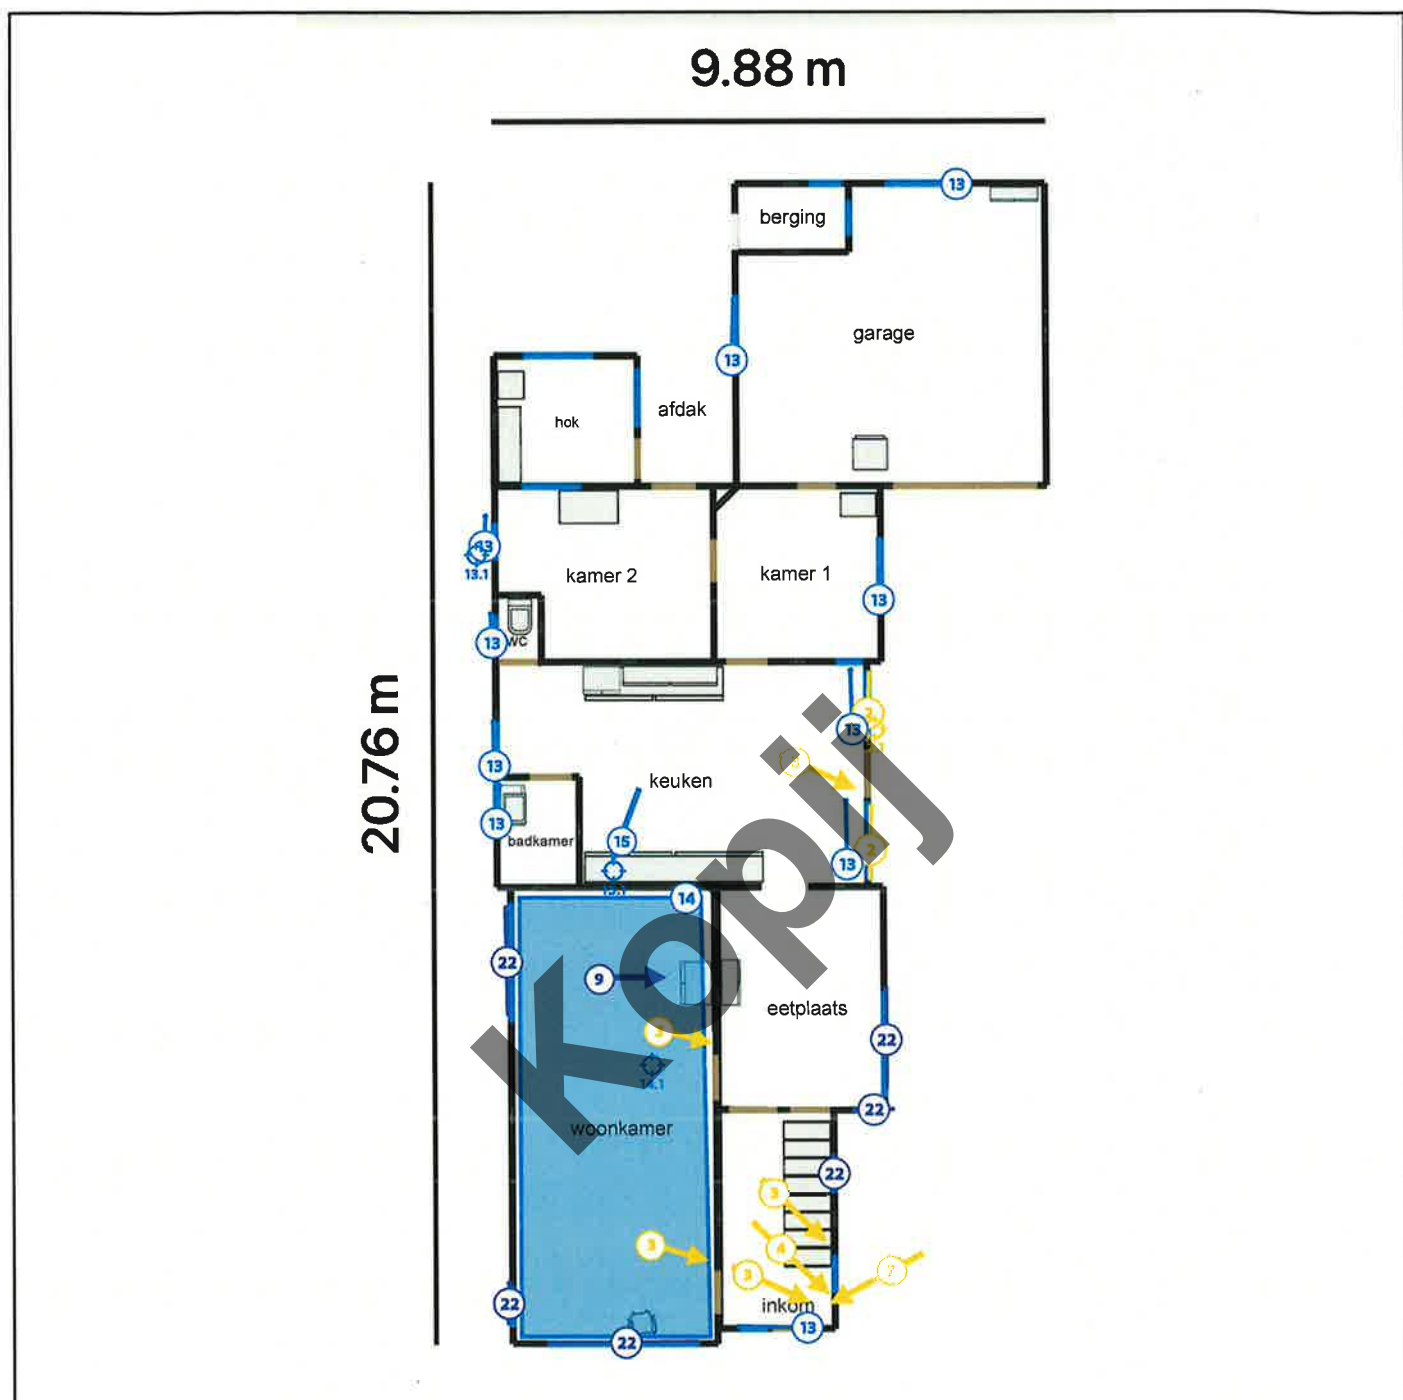
Plan 1.2: Gelijkvloers

Beschrijving	Type	Actie
2. Raamdorpels buiten thv keuken	Asbestmateriaal	Zorgvuldig beheren
2.1 Code: 10	Puntmonster	-

3. Bakeliet schakelaars/stopcontacten	Asbestmateriaal	Zorgvuldig beheren
4. Zekeringenbord type massal	Asbestmateriaal	Zorgvuldig beheren
7. Bakeliet elektriciteitsmeter	Asbestmateriaal	Zorgvuldig beheren
9. Kachelkoord	Advies	-
13. Stopverf tussen glas en raam	Geen asbest	-
13.1 Code: 9	Puntmonster	-
14. Vinyl vloerzeil woonkamer	Geen asbest	-
14.1 Code: 4	Puntmonster	-
15. Anti-dreunplaat onder spoelbak	Geen asbest	-
15.1 Code: 7	Puntmonster	-
22. Silikonenkit aan de ramen	Overige ruimte of materiaal	-

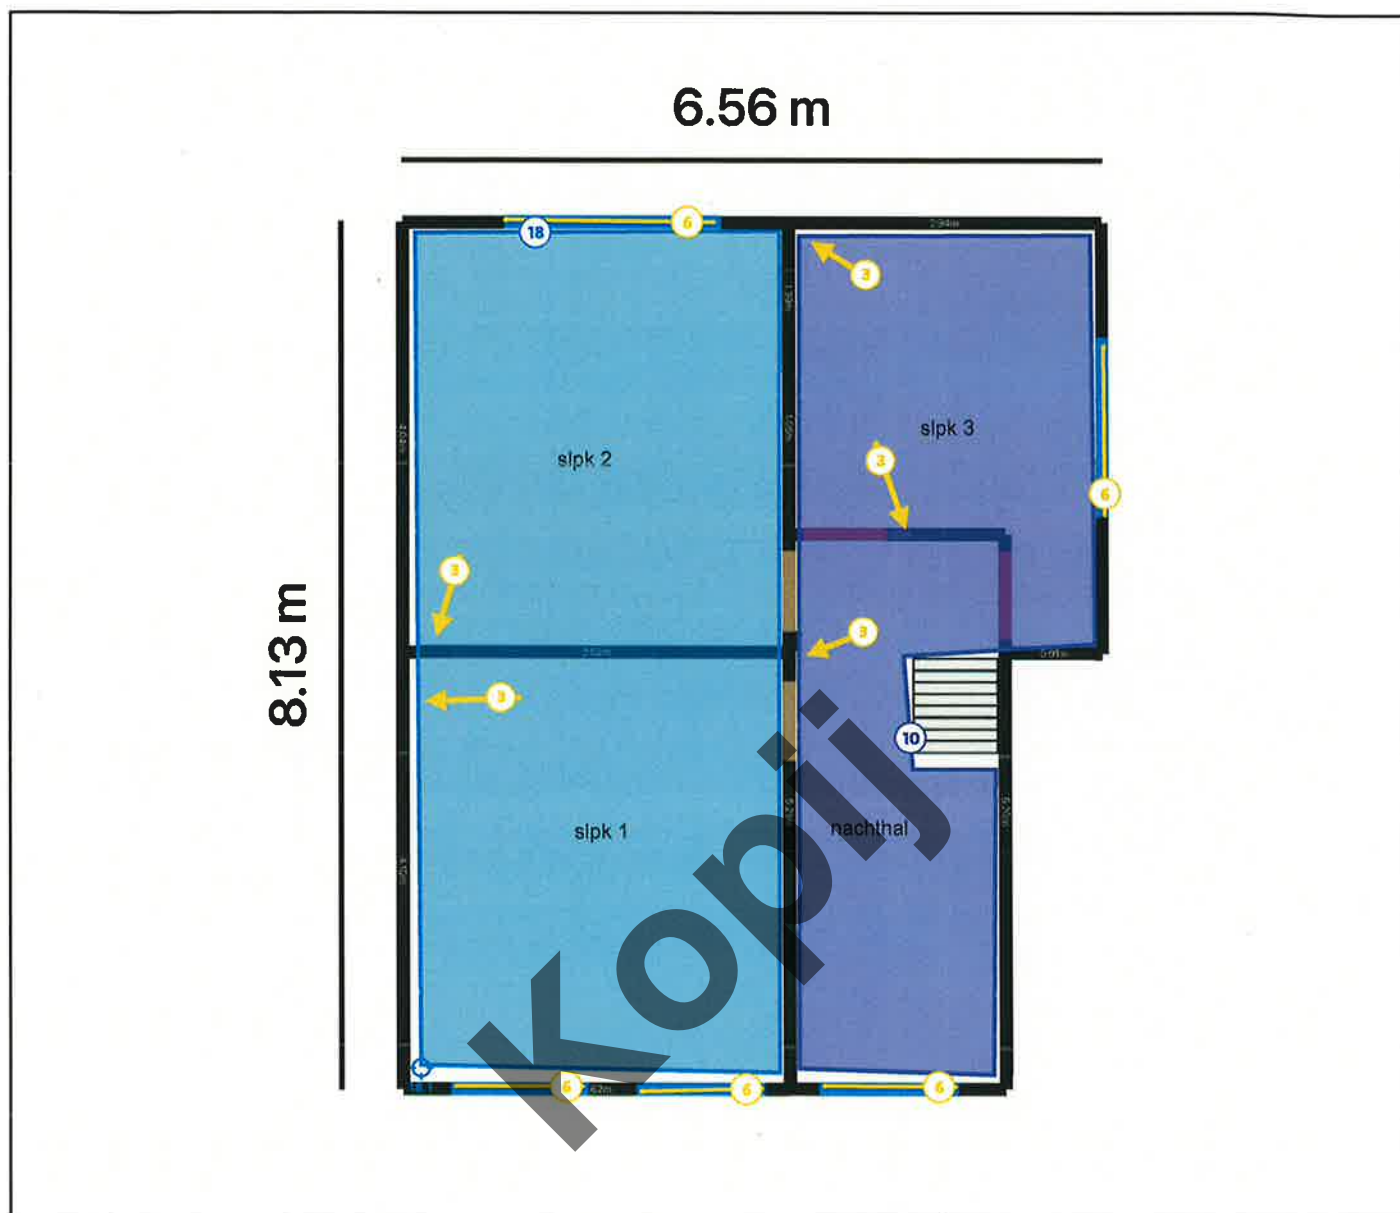
Plan 1.5: Verdieping

Beschrijving	Type	Actie
3. Bakeliet schakelaars/stopcontacten	Asbestmateriaal	Zorgvuldig beheren
6. Vensterbank type massal	Asbestmateriaal	Zorgvuldig beheren
10. Soepel vinyl vloerzeil nachthal-slpk 3	Advies	-
18. Vinyl vloerzeil slpk 1-2	Geen asbest	-
18.1 Code: 8	Puntmonster	-

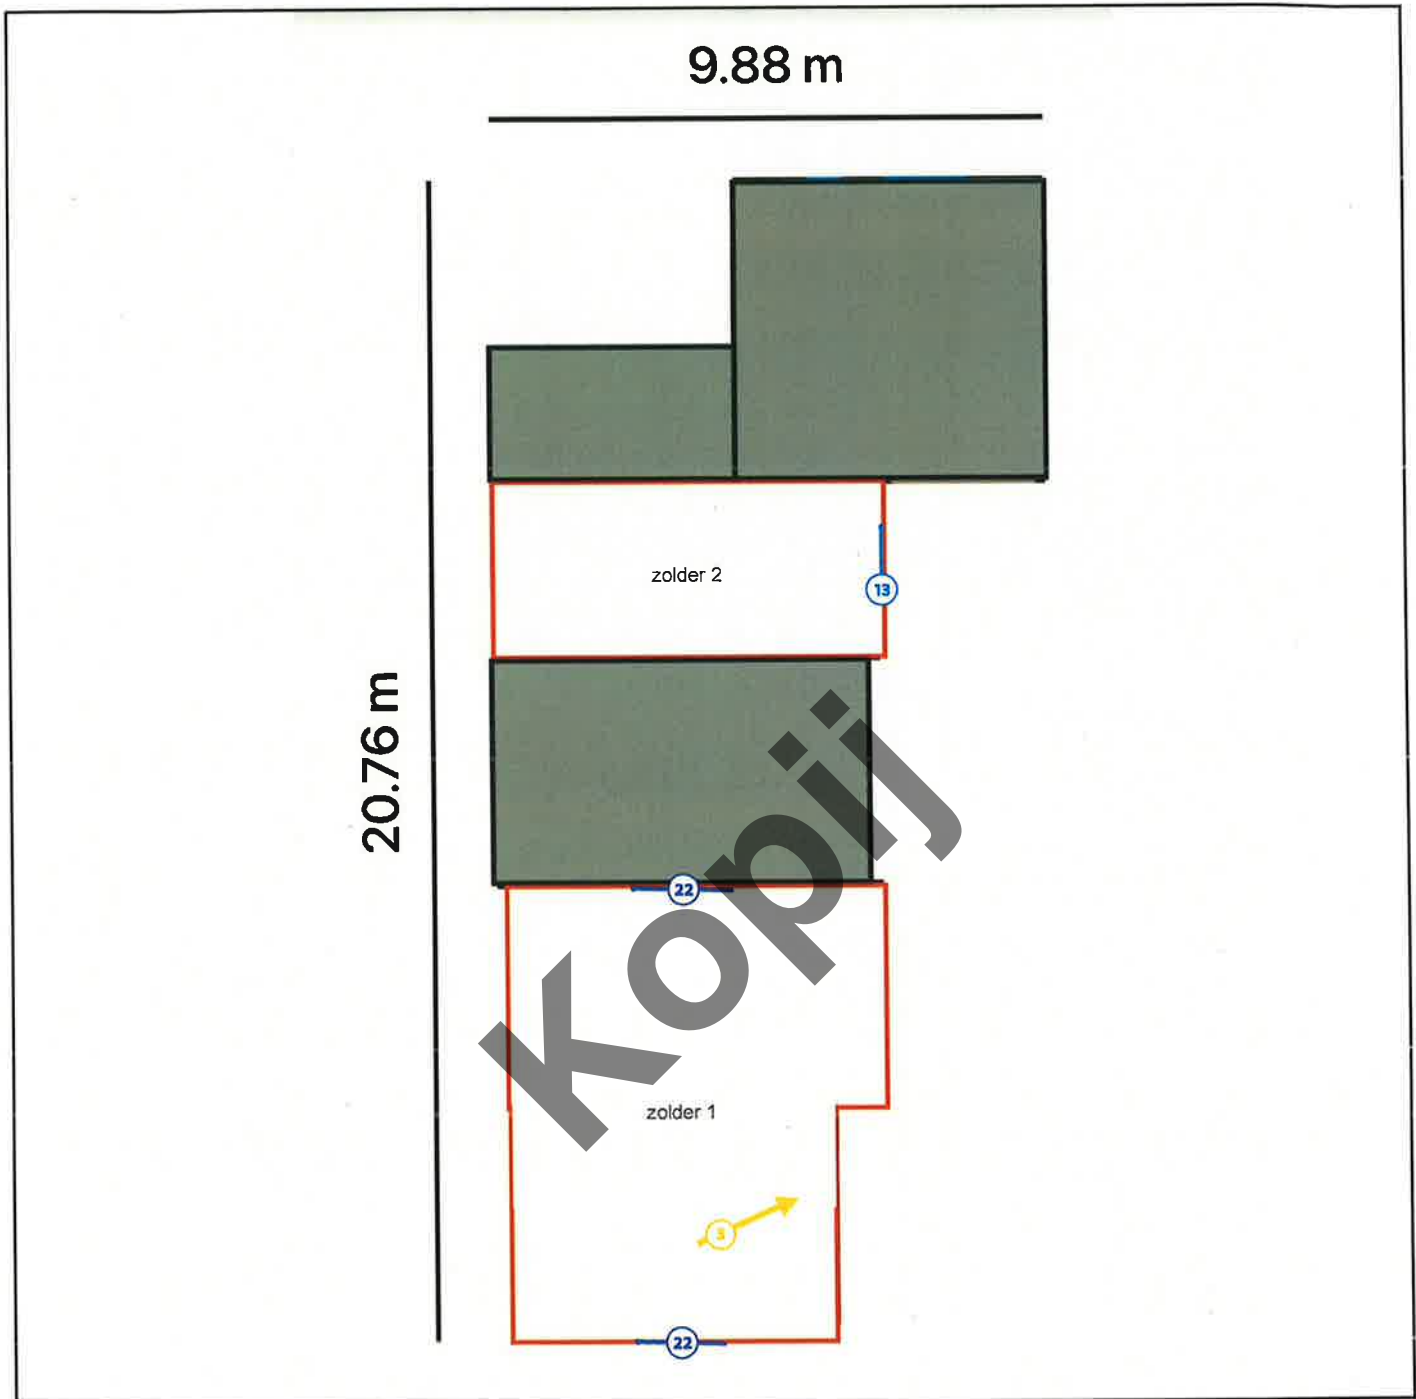
Plan 1.8: Zolders

Beschrijving	Type	Actie
3. Bakeliet schakelaars/stopcontacten	Asbestmateriaal	Zorgvuldig beheren
13. Stopverf tussen glas en raam	Geen asbest	-
22. Silikonenkit aan de ramen	Overige ruimte of materiaal	-

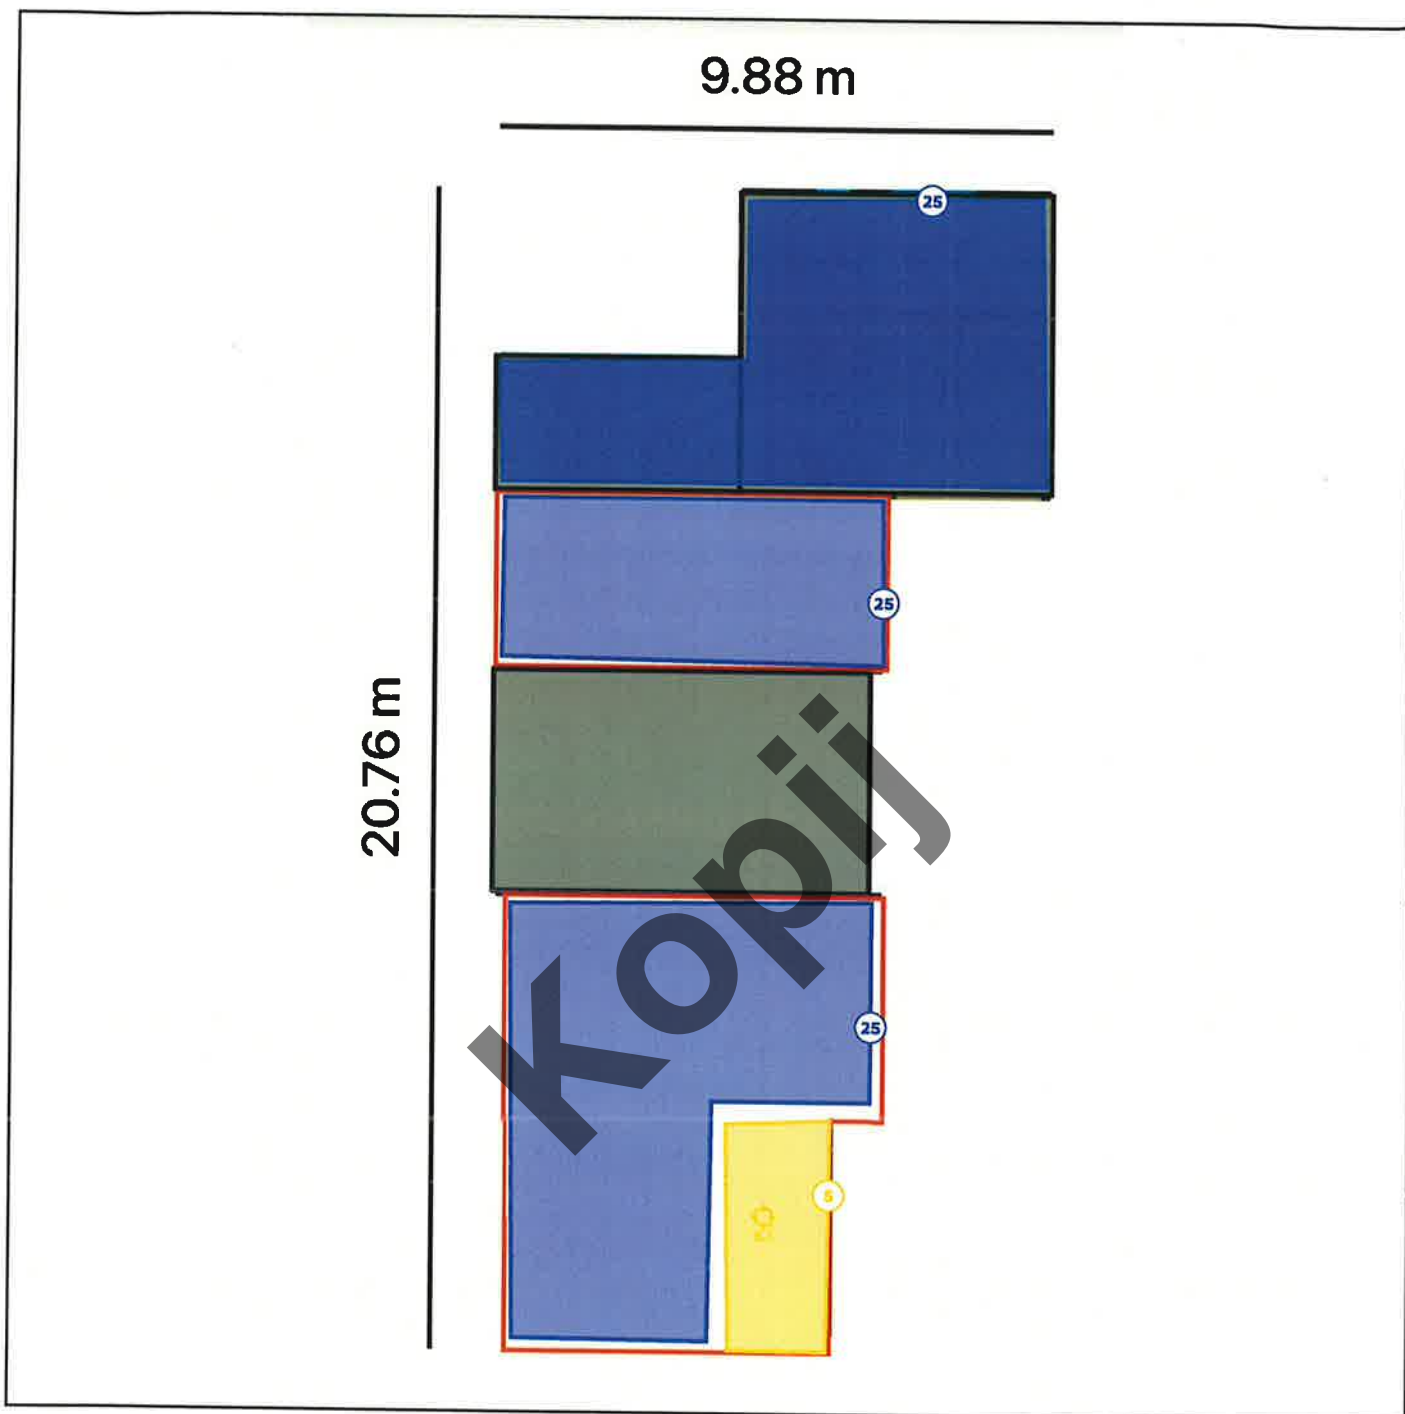
Plan 1.9: Onderdakplan

Beschrijving	Type	Actie
5. Onderdak type Menuiserite (roze platen)	Asbestmateriaal	Zorgvuldig beheren
5.1 Code: 5	Puntmonster	-
25. Onderdak niet aanwezig	Overige ruimte of materiaal	-

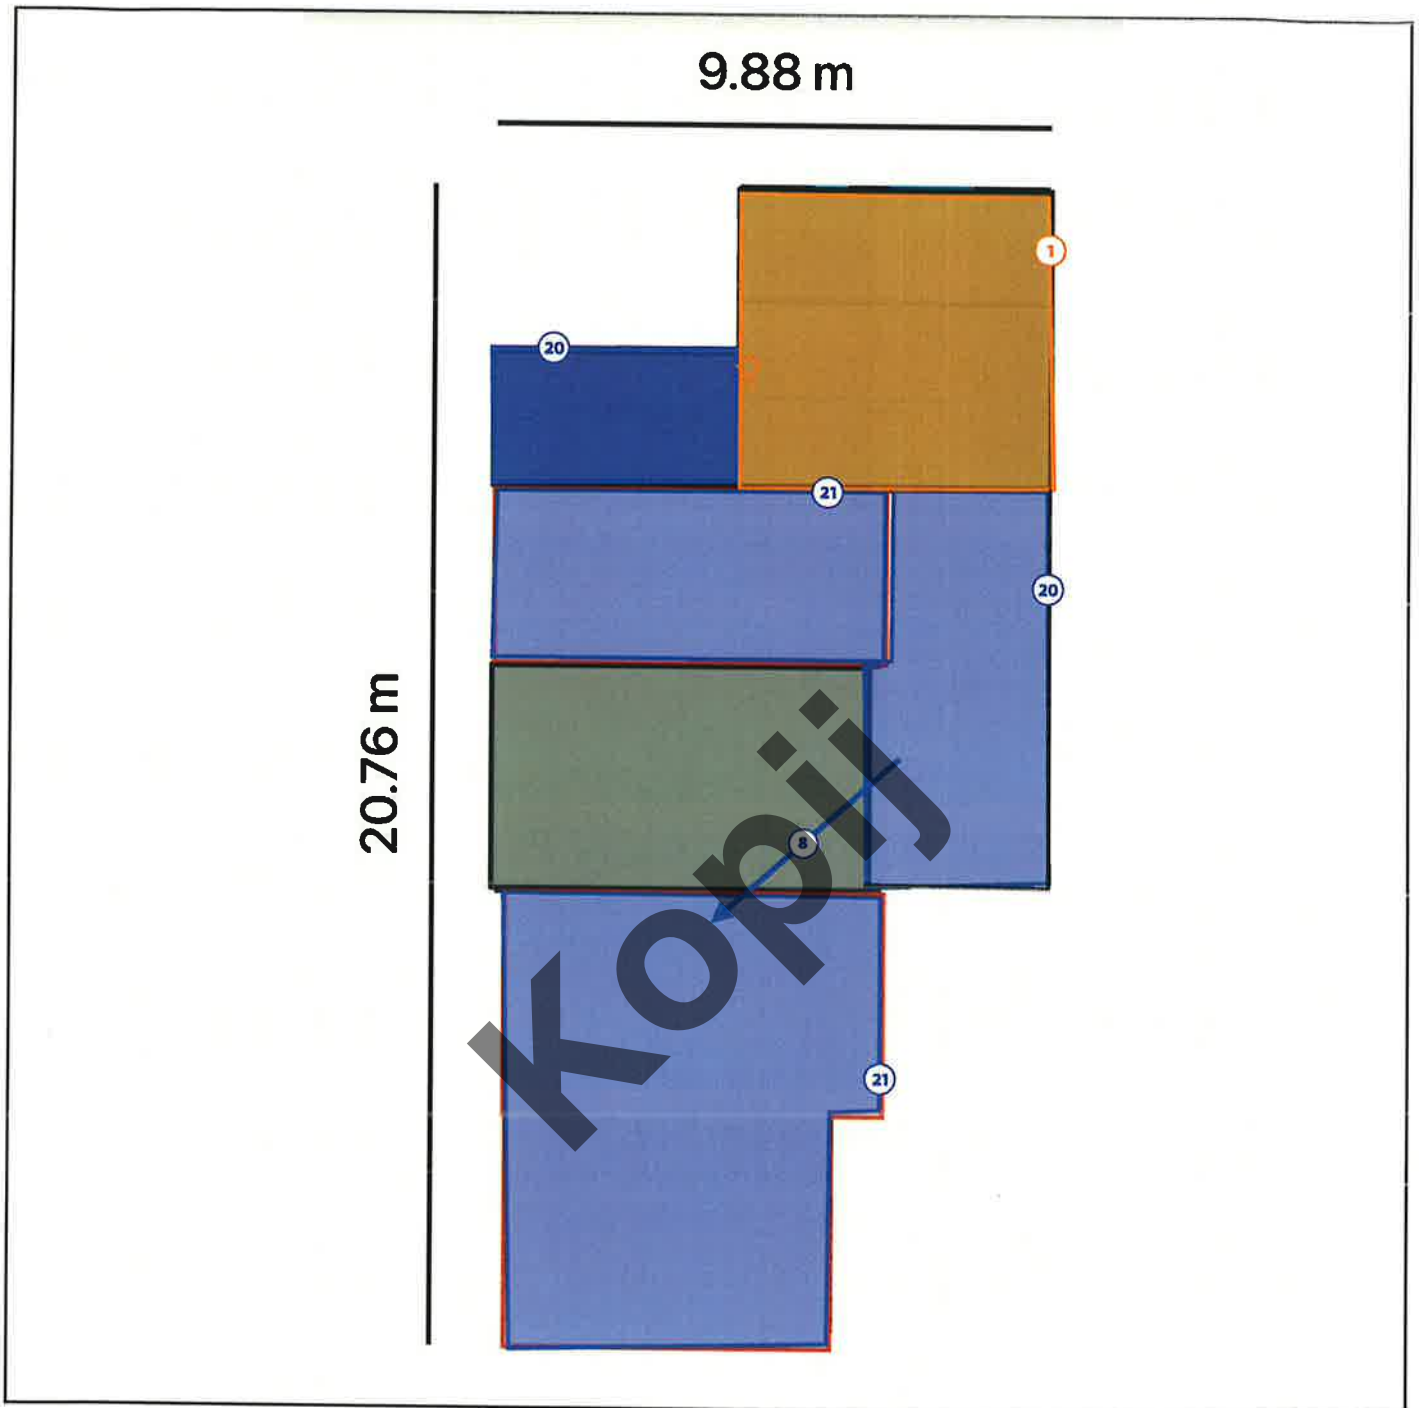
Plan 1.10: Dakenplan

Beschrijving	Type	Actie
1. Golfplaten dak garage	Asbestmateriaal	Verwijderen
1.1 Code: 6	Puntmonster	-
8. Binnenzijde schouw	Beperking	-

20. Dak polyester/PVC/polycarbonaat	Overige ruimte of materiaal	-
21. Dakpannen (niet verdacht)	Overige ruimte of materiaal	-

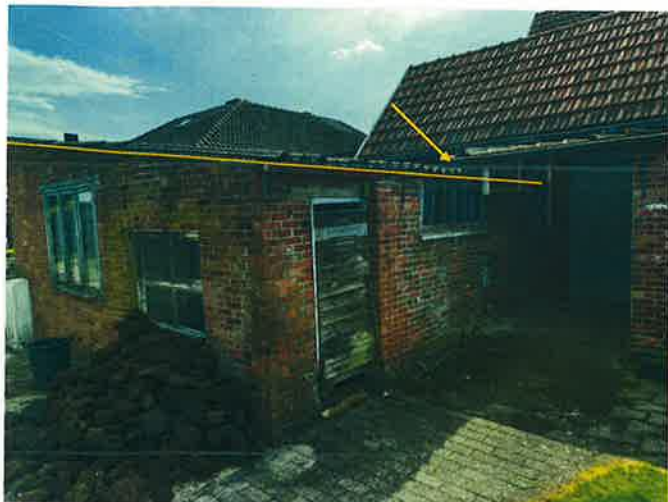
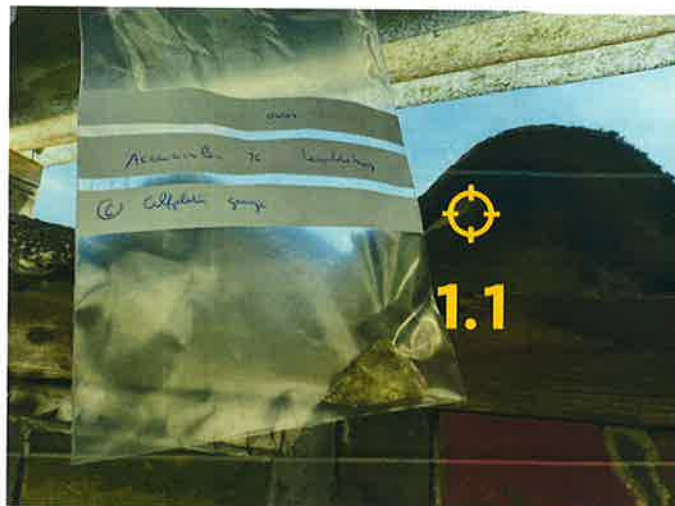
Het asbestmateriaal valt onder de mijlpaal van 2034.

Verhoogd materiaalrisico en/of verhoogde kans op vezelvrijgave

Gebondenheid	Categorie 1: hechtgebonden in oorsprong
Asbestsoort (vezeltype)	Alleen chrysotiel aanwezig
Asbestconcentratie	Laag (< 50%)
Af schermingsgraad van het gehele materiaal	Geheel of deels vrij aan de binnenlucht, maar geen contact met binnenluchtstromen
Toestand van het materiaal	Matig beschadigd, matig verweerd

#	Type	Referentie	Resultaat
1.1	Puntmonster	6	Chrysotiel

Beschrijving	Golfplaten dak garage
Omgeving	Grenst aan binnen- en buitenlucht
Primaire drager	Schuin dak
Asbestmateriaal	Dak- en gevelbekleding - Golfplaat
Bindmiddel van asbestmateriaal	Cement
Gebondenheid op basis van bindmiddel	Hecht
Hoeveelheid (oppervlakte - aantal)	• 54,00 m ² - 1 stuk
Totale oppervlakte	54,00 m ²
Eenvoudig bereikbaar	Ja
Bevestigingswijze	• Geschroefd
Identificatiemethode	Een monstername door de asbestdeskundige met laboanalyse door een asbestlabo.
Destructieve handeling voor identificatie	Nee
Opmerking	De hoeveelheid is een zo nauwkeurig mogelijke opmeting. Hieraan kunnen evenwel geen rechten worden ontleend.

Verwijderen

- Verwijder dit asbestmateriaal zo snel mogelijk. Volg de toestand goed op.
- Hemelwater dat afspoelt van asbestcement daken of gevels kan asbestdeeltjes bevatten. Gebruik het enkel voor gesloten circuits (bv. spoelen toiletten). Reinig na het vervangen van het dak of de gevel de dakgoten en regenwaterput of -ton om asbesthoudend sediment of slib te verwijderen

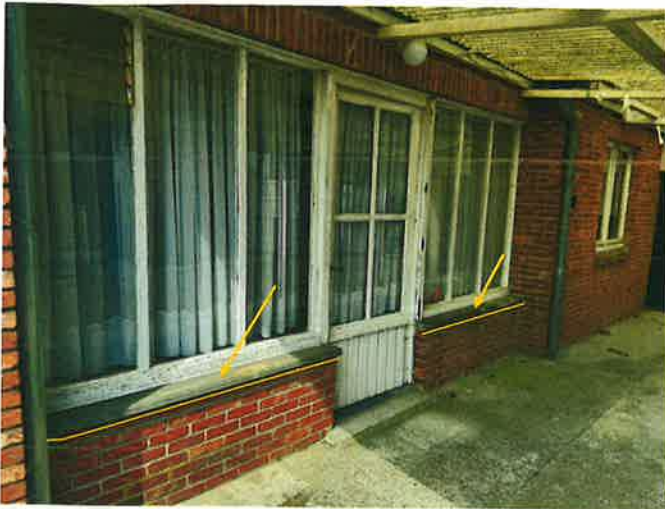
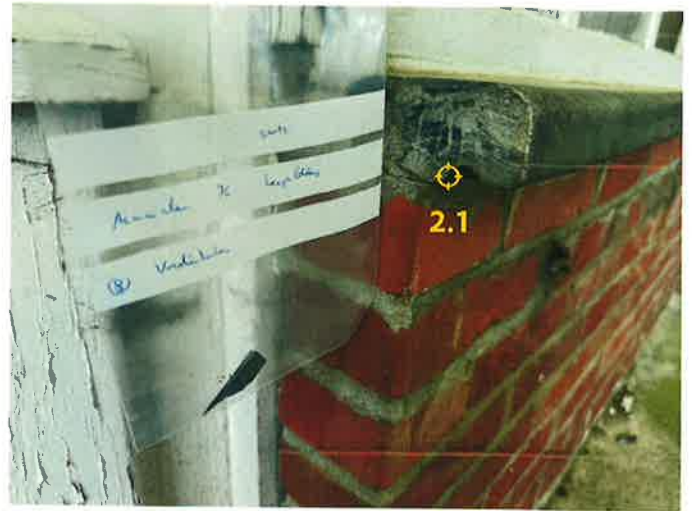
Het asbestmateriaal valt onder de mijlpaal van 2040.

Eindbeoordeling materiaalarisico	Laag materiaalarisico en/of verlaagde kans op vezelvrijgave
----------------------------------	---

#	Type	Referentie	Resultaat
2.1	Puntmonster	10	Chrysotiel

Beschrijving	Raamdoorpels buiten thv keuken
Omgeving	Buiten
Primaire drager	Wand buitenschil
Asbestmateriaal	Plaat, paneel, tablet - Hol
Bindmiddel van asbestmateriaal	Cement
Gebondenheid op basis van bindmiddel	Hecht
Hoeveelheid (oppervlakte - dikte - aantal)	<ul style="list-style-type: none">• 0,17 m² - 4,00 cm - 2 stuks
Totaal volume	0,014 m ³
Eenvoudig bereikbaar	Ja
Bevestigingswijze	<ul style="list-style-type: none">• Geklemd• Verlijmd, ingegoten, versmeerd
Identificatiemethode	Een monstername door de asbestdeskundige met laboanalyse door een asbestlabo.
Destructieve handeling voor identificatie	Nee

Zorgvuldig beheren

- Verwijder dit asbestmateriaal zo snel mogelijk. Volg de toestand goed op.

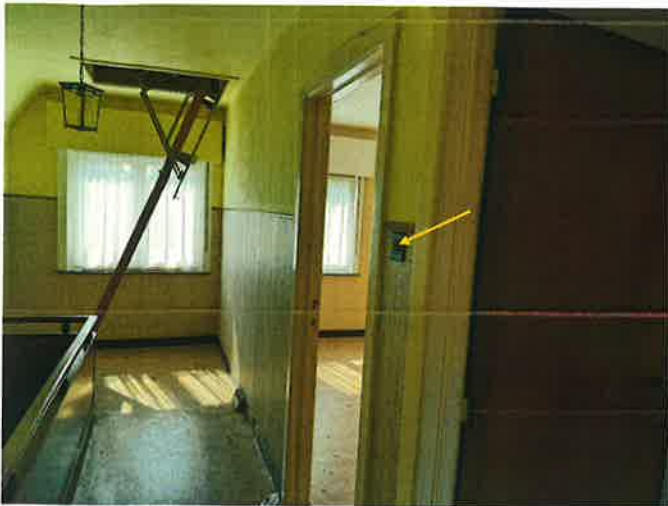
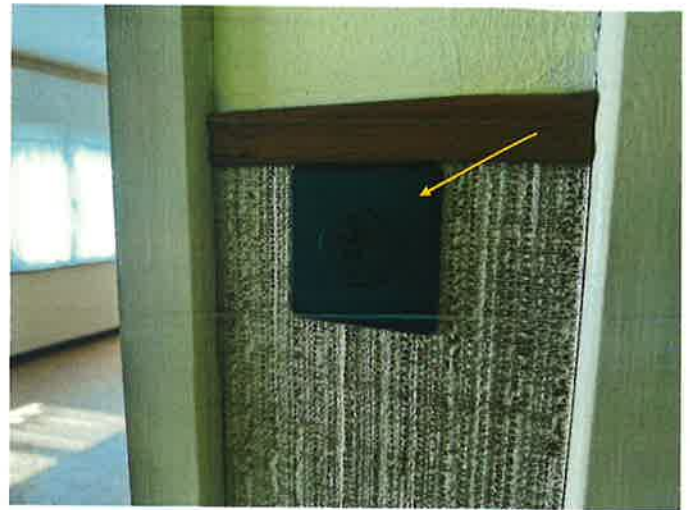
Het asbestmateriaal valt onder de mijlpaal van 2040.

Beschrijving	Bakeliet schakelaars/stopcontacten
Omgeving	Binnen
Primaire drager	Communicatie en elektrische infrastructuur en uitrusting
Asbestmateriaal	Plaat, paneel, tablet - Type Bakeliet
Bindmiddel van asbestmateriaal	Kunststof of -hars
Gebondenheid op basis van bindmiddel	Hecht
Hoeveelheid (oppervlakte - dikte - aantal)	• 0,10 m ² - 0,30 cm - 11 stuks
Totaal volume	0,003 m ³
Eenvoudig bereikbaar	Ja
Bevestigingswijze	• Geschroefd
Identificatiemethode	De asbestdeskundige beoordeelt het materiaal als asbestverdacht en dus asbesthoudend, en dit zonder monstername. Motivatie: De monstername brengt andere schade aan dan schade die inherent is aan de monstername.
Destructieve handeling voor identificatie	Nee
Opmerking	De hoeveelheid is een zo nauwkeurig mogelijke opmeting. Hieraan kunnen evenwel geen rechten worden ontleend.

Zorgvuldig beheren

- Zorg voor een veilig beheer. Vermijd het beschadigen van het asbestmateriaal. Controleer de toestand jaarlijks op wijzigingen.
- Voer bijkomende staalname(s) uit.

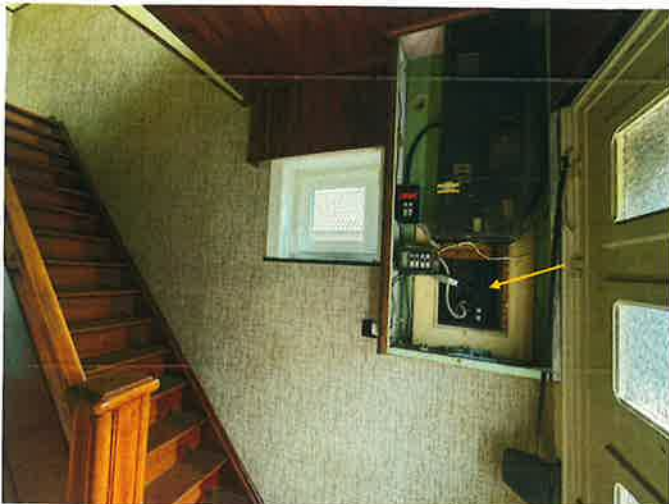
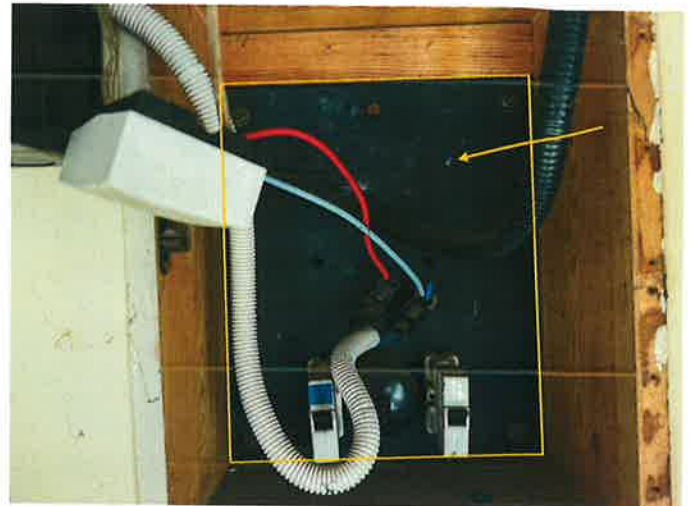
Beschrijving	Zekeringenbord type massal
Omgeving	Binnen
Primaire drager	Communicatie en elektrische infrastructuur en uitrusting
Asbestmateriaal	Plaat, paneel, tablet - Type Massal
Bindmiddel van asbestmateriaal	Cement
Gebondenheid op basis van bindmiddel	Hecht
Hoeveelheid (oppervlakte - dikte - aantal)	• 0,08 m ² - 1,00 cm - 1 stuk
Totaal volume	< 0,001 m ³
Eenvoudig bereikbaar	Ja
Bevestigingswijze	• Geschroefd
Identificatiemethode	De asbestdeskundige beoordeelt het materiaal als asbesthoudend, en dit zonder monsternamen.
Destructieve handeling voor identificatie	Nee

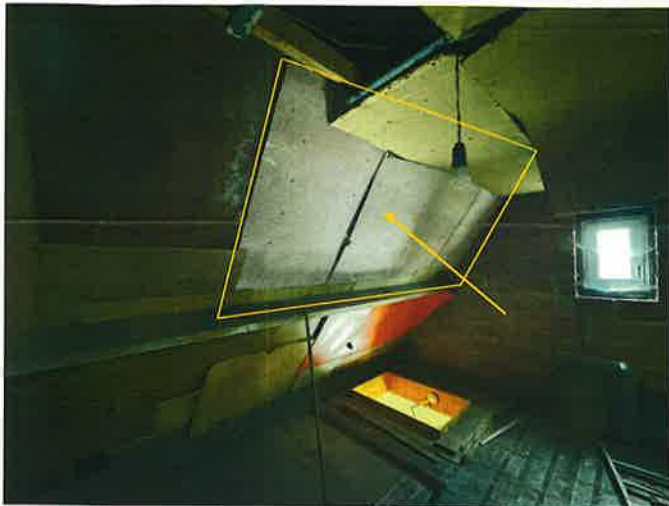
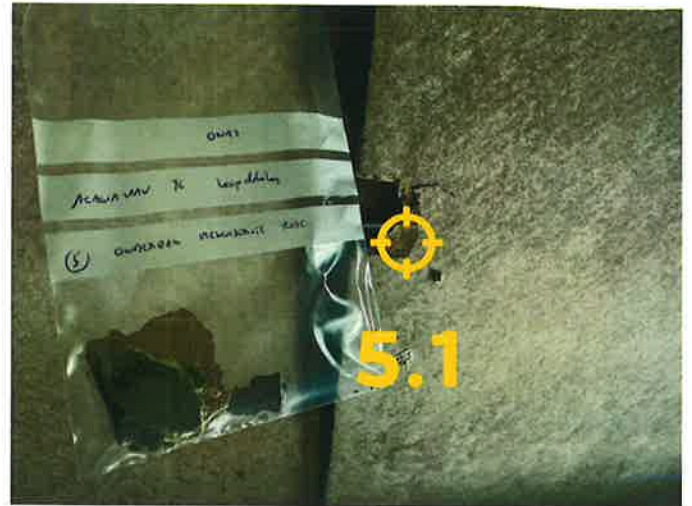
Beschrijving	Onderdak type Menuiserite (roze platen)
Omgeving	Grenst aan binnen- en buitenlucht
Primaire drager	Schuin dak
Asbestmateriaal	Plaat, paneel, tablet - Type Menuiserite
Bindmiddel van asbestmateriaal	Cement
Gebondenheid op basis van bindmiddel	Hecht
Hoeveelheid (oppervlakte - dikte - aantal)	<ul style="list-style-type: none">• 3,50 m² - 0,30 cm - 1 stuk
Totaal volume	0,011 m ³
Eenvoudig bereikbaar	Ja
Bevestigingswijze	<ul style="list-style-type: none">• Genageld, geniet
Identificatiemethode	Een monstername door de asbestdeskundige met laboanalyse door een asbestlabo.
Destructieve handeling voor identificatie	Nee
Opmerking	De hoeveelheid is een zo nauwkeurig mogelijke opmeting. Hieraan kunnen evenwel geen rechten worden ontleend.

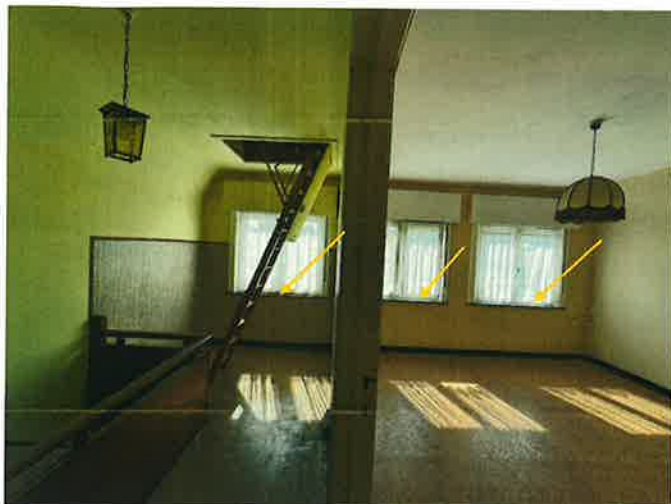
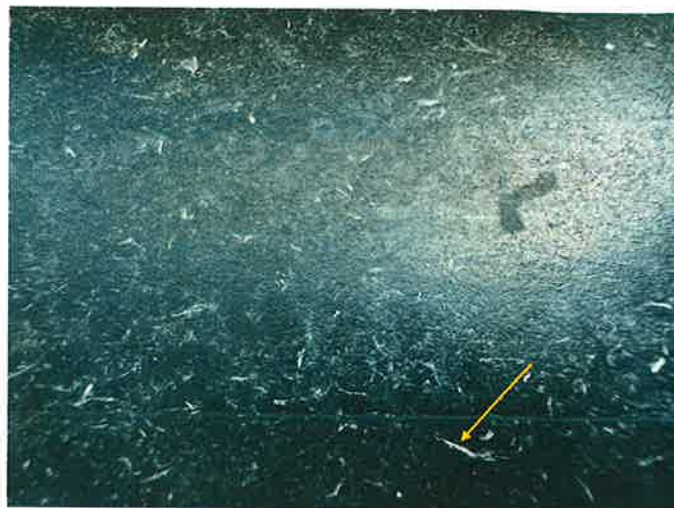
Beschrijving	Vensterbank type massal
Omgeving	Binnen
Primaire drager	Wandopening verticaal (raam, deur, ...)
Asbestmateriaal	Plaat, paneel, tablet - Type Massal
Bindmiddel van asbestmateriaal	Cement
Gebondenheid op basis van bindmiddel	Hecht
Hoeveelheid (oppervlakte - dikte - aantal)	<ul style="list-style-type: none">• 0,29 m² - 2,00 cm - 1 stuk• 0,32 m² - 2,00 cm - 1 stuk• 0,21 m² - 2,00 cm - 3 stuks
Totaal volume	0,025 m ³
Eenvoudig bereikbaar	Ja
Bevestigingswijze	<ul style="list-style-type: none">• Verlijmd, ingegoten, versmeerd
Identificatiemethode	De asbestdeskundige beoordeelt het materiaal als asbesthoudend, en dit zonder monstername.
Destructieve handeling voor identificatie	Nee
Opmerking	De hoeveelheid is een zo nauwkeurig mogelijke opmeting. Hieraan kunnen evenwel geen rechten worden ontleend.

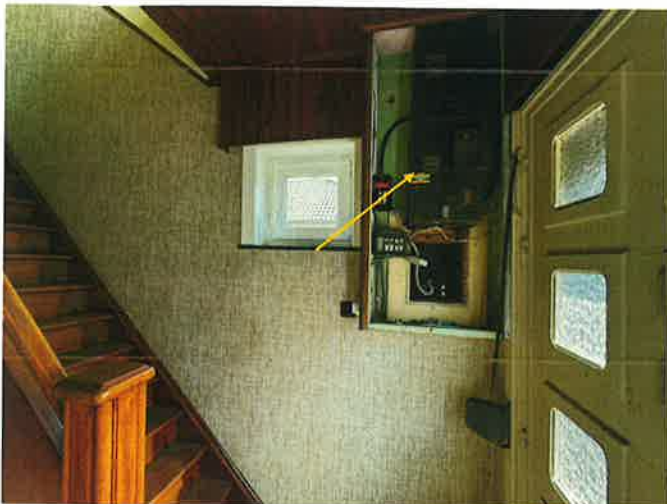
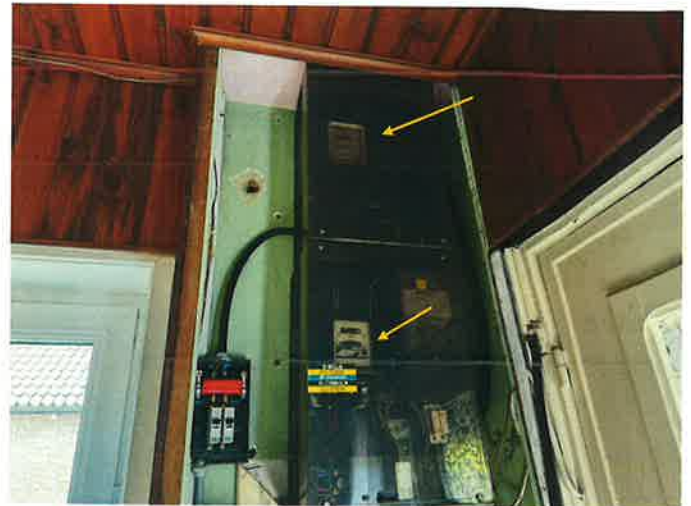
Beschrijving	Bakeliet elektriciteitsmeter
Omgeving	Binnen
Primaire drager	Communicatie en elektrische infrastructuur en uitrusting
Asbestmateriaal	Plaat, paneel, tablet - Type Bakeliet
Bindmiddel van asbestmateriaal	Kunststof of -hars
Gebondenheid op basis van bindmiddel	Hecht
Hoeveelheid (oppervlakte - dikte - aantal)	• 0,20 m ² - 0,30 cm - 2 stuks
Totaal volume	0,001 m ³
Eenvoudig bereikbaar	Ja
Bevestigingswijze	<ul style="list-style-type: none"> • Geklemd • Geschroefd
Identificatiemethode	<p>De asbestdeskundige beoordeelt het materiaal als asbestverdacht en dus asbesthoudend, en dit zonder monsternamen.</p> <p>Motivatie: De materialen behoren niet toe aan de eigenaar voor wie de asbestdeskundige de asbestinventaris uitvoert.</p>
Destructieve handeling voor identificatie	Nee
Opmerking	De hoeveelheid is een zo nauwkeurig mogelijke opmeting. Hieraan kunnen evenwel geen rechten worden ontleend.

- Eenvoudige handelingen: mag via doe-het-zelf of door werknemer(s) met opleidingsattest eenvoudige handelingen
Te verwijderen door de netbeheerder. Deze toepassing kan door een werknemer die over een opleidingsattest eenvoudige handelingen beschikt verwijderd worden indien er geen verhoogd risico op vrijgave van asbestvezels (max. concentratie 0,01 vezels/cm³ - CODEX Art. VI.3-54) ontstaat en de toepassing voorafgaand wordt gefixeerd/bevochtigd; de individuele elementen zonder machinale werktuigen (boormachine, slijpschijf, hogedrukreiniger,...) en zonder breken of gooien een voor een losgemaakt worden; en ten slotte dubbel en luchtdicht verpakt weggevoerd worden naar een erkend afvalpunt (recyclagepark).
