# Asbestinventarisatattest

Langensteenweg 57, 1785 Merchtem

Attestnummer : 20260604-000248.000

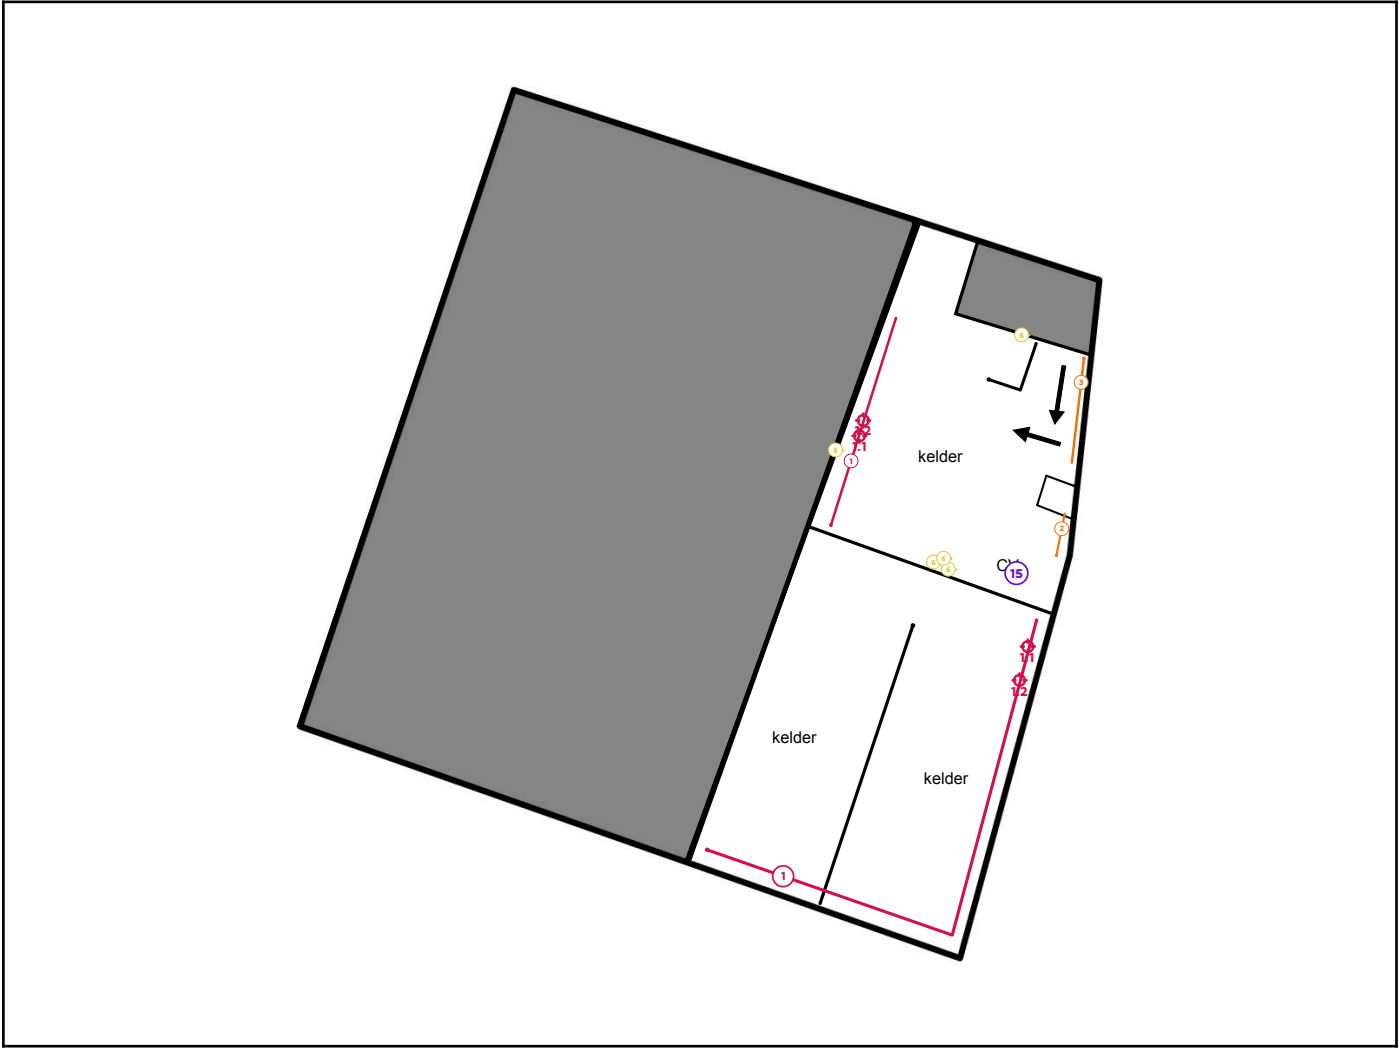
# Plan 1.1: Kelder

| Beschrijving | Type | Actie |
|---|---|---|
| 1. Leidingisolatie | Asbestmateriaal | Dringend verwijderen |
| 2. Rookgaskanaal (gedeeltelijk zichtbaar) | Asbestmateriaal | Verwijderen |
| 3. Doorvoer hemelwater asbestcement | Asbestmateriaal | Verwijderen |
| 6. Elektrische componenten in bakeliet | Asbestmateriaal | Zorgvuldig beheren |

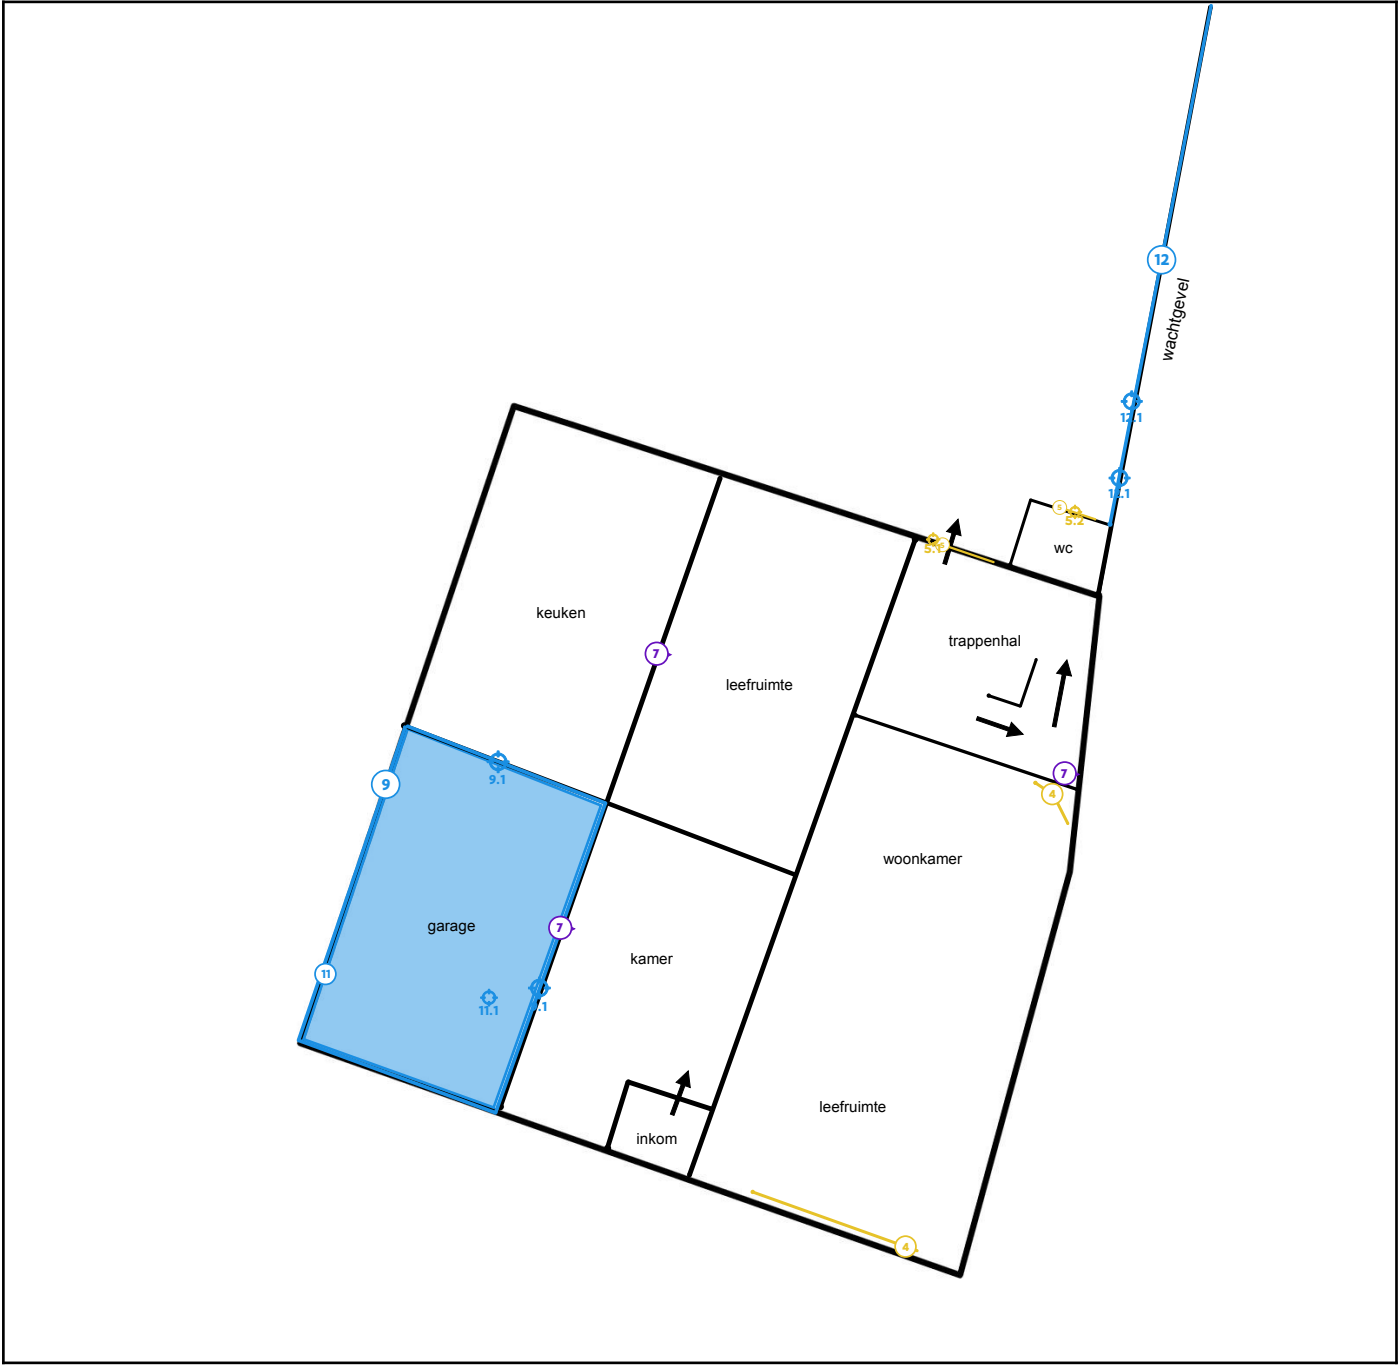
# Plan 1.2: Gelijkvloers

| Beschrijving | Type | Actie |
|---|---|---|
| 4. Massal | Asbestmateriaal | Zorgvuldig beheren |
| 5. Afdichtingsmateriaal (mastiek, kit, ...) aan schrijnwerk | Asbestmateriaal | Zorgvuldig beheren |

| 7. Schoorsteen rookgaskanaal - beoordeling | Beperking | - |

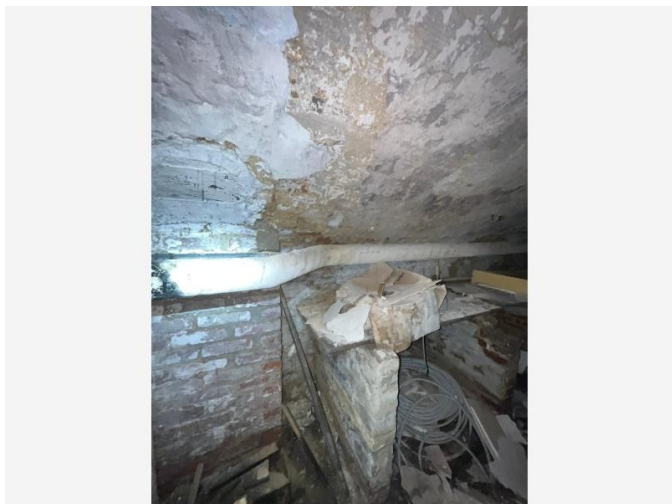
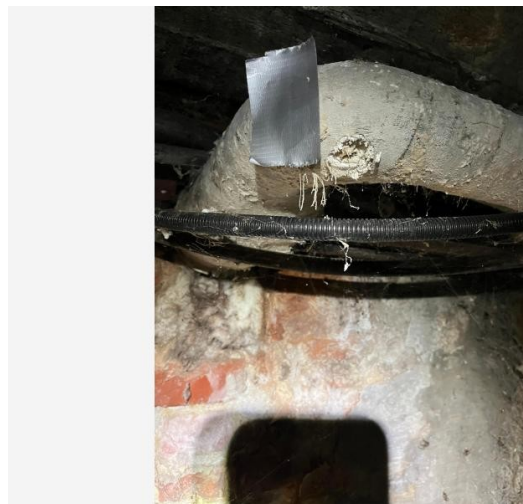
Het asbestmateriaal valt onder de mijlpaal van 2034.

**Dringend verwijderen**

| Eindbeoordeling materiaalrisico | Hoog materiaalrisico en/of hoge kans op vezelvrijgave |

| Gebondenheid | Categorie 2: niet-hechtgebonden met matrix |
| Asbestsoort (vezeltype) | Amfibool aanwezig, uitgezonderd crocidoliet |
| Asbestconcentratie | Hoog ( $\geq 50\%$ ) |
| Afschermingsgraad van het gehele materiaal | Geheel of deels vrij aan de binnenlucht, maar geen contact met binnenluchtstromen |
| Toestand van het materiaal | Matig beschadigd, matig verweerd |

| # | Type | Referentie | Resultaat |
|---|---|---|---|
| 1.1 | Mengmonster | BB1 | Amosiet |
| 1.2 | Mengmonster | BR1 | Amosiet |

| Beschrijving | Leidingisolatie |

- Sluit de ruimte luchtdicht af en vermijd het betreden van de ruimte.
- Scherm in afwachting van verwijdering het asbestmateriaal af van luchtstromingen en verstoring: bijvoorbeeld door het te verpakken, te fixeren, af te dekken, signalisatie - afbakening aan te brengen, ...
- Verwijder dit asbestmateriaal zo snel mogelijk. Volg de toestand goed op.
- Voer binnenluchtmetingen uit om actuele blootstellingsrisico's in de binnenlucht te monitoren.

- Hermetische zone (erkend asbestverwijderaar)  
De toepassing kan niet worden verwijderd zonder vezelvrijgave bij de verwijdering. Deze kan enkel verwijderd worden in een hermetische zone door een erkend asbestverwijderaar.

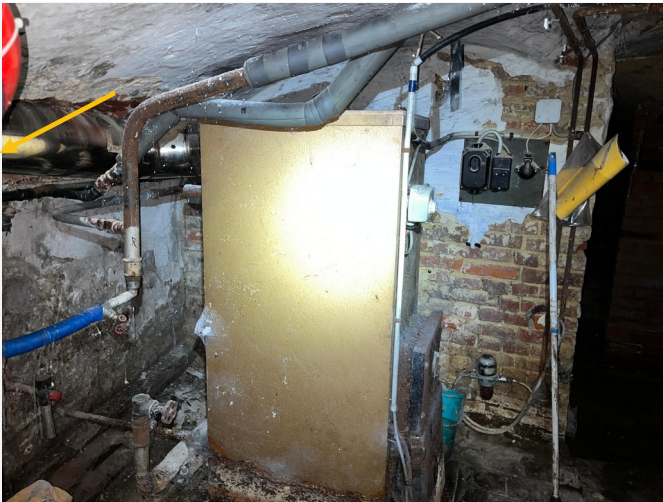
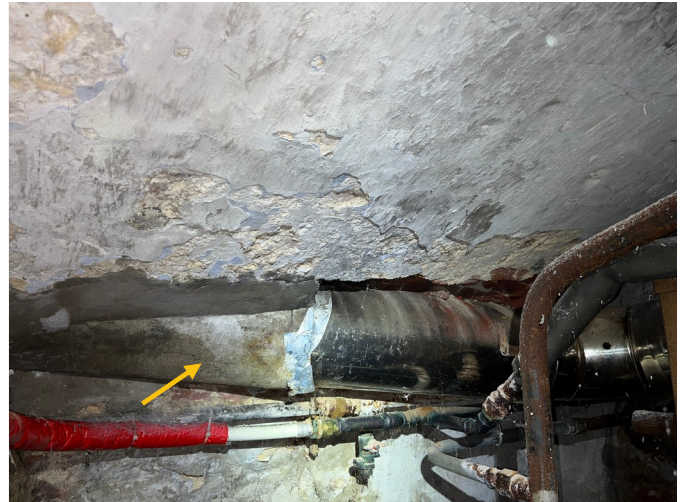
Het asbestmateriaal valt onder de mijlpaal van 2040.

Verwijderen

| Eindbeoordeling materiaalrisico | Verhoogd materiaalrisico en/of verhoogde kans op vezelvrijgave |

| Gebondenheid | Categorie 1: hechtgebonden in oorsprong |
| Asbestsoort (vezeltype) | Crocidoliet aanwezig |
| Asbestconcentratie | Laag (< 50%) |
| Toestand van het materiaal | Licht beschadigd, licht verweerd. Intacte calciumsilicaatplaat of materiaal met categorie 3-gebondenheid |

| Beschrijving | Rookgaskanaal (gedeeltelijk zichtbaar) |

- Zorg voor een veilig beheer. Vermijd het beschadigen van het asbestmateriaal. Controleer de toestand jaarlijks op wijzigingen.
- Voer bijkomende staalname(s) uit.

- Eenvoudige handelingen: mag via doe-het-zelf of door werknemer(s) met opleidingsattest eenvoudige handelingen  
De materialen dienen zoveel mogelijk in één geheel verwijderd te worden, zonder deze te breken. Het rookgaskanaal dient voorzichtig losgemaakt en omzichtig in de daarvoor voorziene container gedeponeerd te worden. Om de binding van de toepassing te bevorderen tijdens de verwijdering is het aangeraden de coating in te sproeien met een fixatiemiddel onder lage druk (bv een haarlak met handpompje)

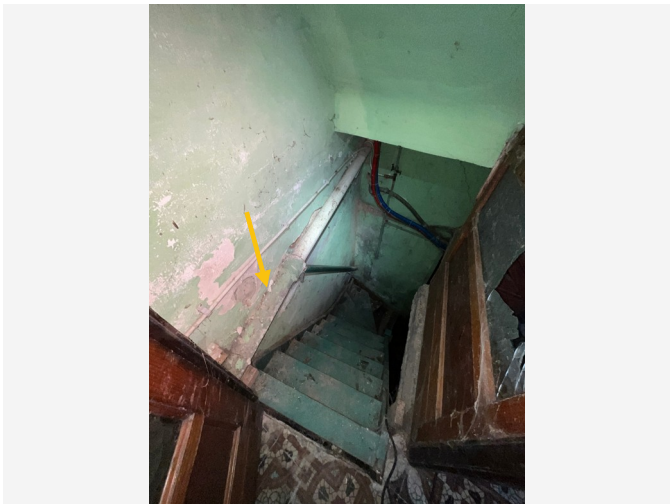
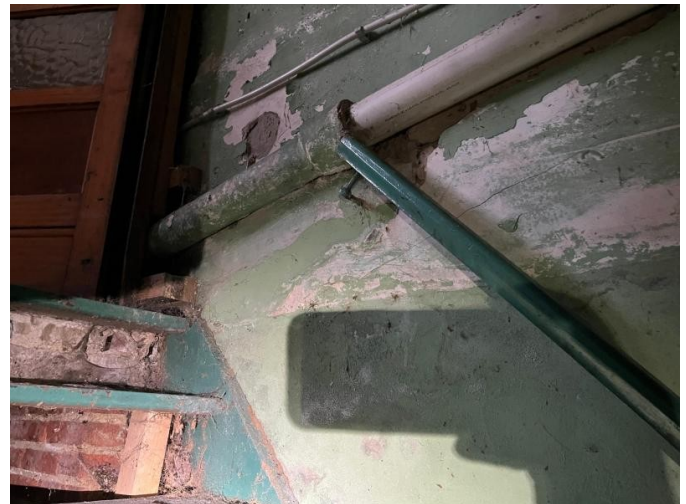
Het asbestmateriaal valt onder de mijlpaal van 2040.

Verwijderen

| Eindbeoordeling materiaalrisico | Verhoogd materiaalrisico en/of verhoogde kans op vezelvrijgave |

| Gebondenheid | Categorie 1: hechtgebonden in oorsprong |
| Asbestsoort (vezeltype) | Crocidoliet aanwezig |
| Asbestconcentratie | Laag (< 50%) |
| Toestand van het materiaal | Matig beschadigd, matig verweerd |

| Beschrijving | Doorvoer hemelwater asbestcement |

- Zorg voor een veilig beheer. Vermijd het beschadigen van het asbestmateriaal. Controleer de toestand jaarlijks op wijzigingen.
- Hemelwater dat afspoelt van asbestcement daken of gevels kan asbestdeeltjes bevatten. Gebruik het enkel voor gesloten circuits (bv. spoelen toiletten). Reinig na het vervangen van het dak of de gevel de dakgoten en regenwaterput of -ton om asbesthoudend sediment of slib te verwijderen
- Voer bijkomende staalname(s) uit.

- Eenvoudige handelingen: mag via doe-het-zelf of door werknemer(s) met opleidingsattest eenvoudige handelingen  
De materialen dienen zoveel mogelijk in één geheel verwijderd te worden, zonder deze te breken. De doorvoer dient voorzichtig losgemaakt en omzichtig in de daarvoor voorziene container gedeponeerd te worden. Om de binding van de toepassing te bevorderen tijdens de verwijdering is het aangeraden de coating in te sproeien met een fixatiemiddel onder lage druk (bv een haarlak met handpompje)

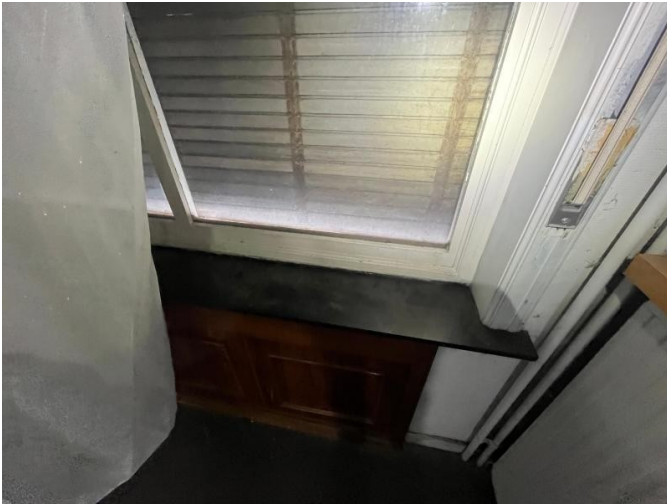
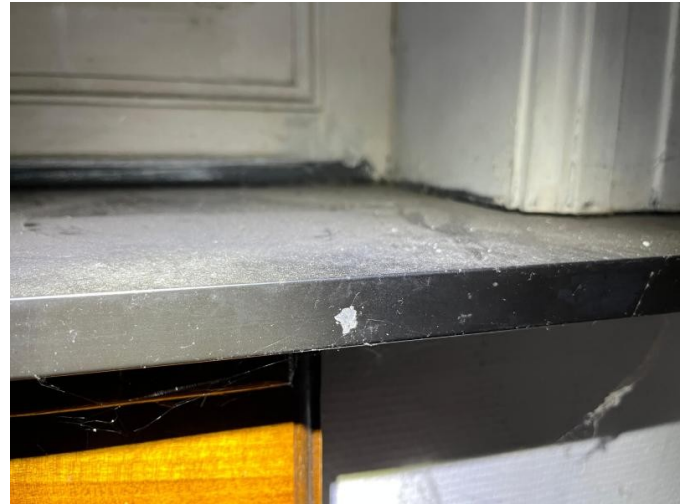
Het asbestmateriaal valt onder de mijlpaal van 2040.

Zorgvuldig beheren

| Eindbeoordeling materiaalrisico | Zeer laag materiaalrisico en/of zeer lage kans op vezelvrijgave |

| Gebondenheid | Categorie 1: hechtgebonden in oorsprong |
| Asbestsoort (vezeltype) | Alleen chrysotiel aanwezig |
| Toestand van het materiaal | Onbeschadigd, niet verweerd |

| Beschrijving | Massal |

- Zorg voor een veilig beheer. Vermijd het beschadigen van het asbestmateriaal. Controleer de toestand jaarlijks op wijzigingen.
- Voer bijkomende staalname(s) uit.

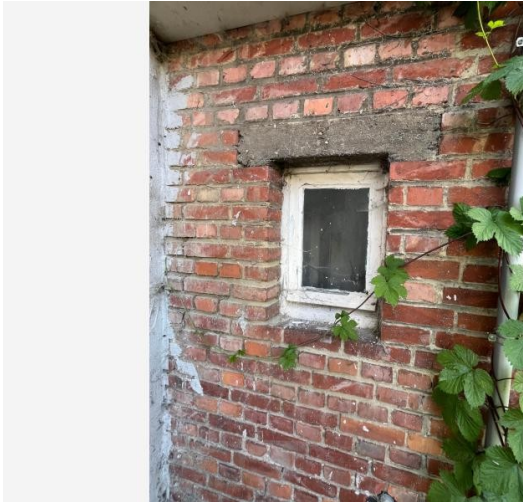
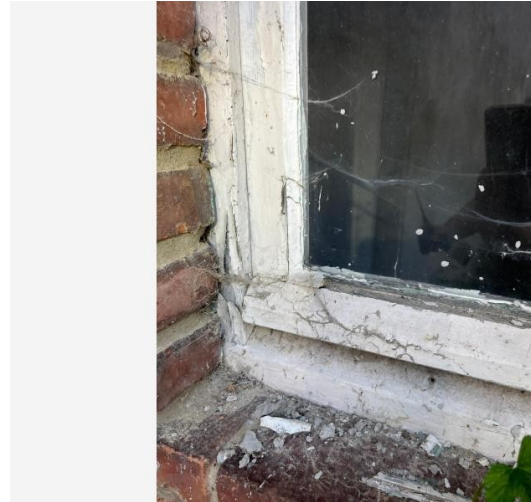
# Fiche 5: Afdichtingsmateriaal (mastiek, kit, ...) aan schrijnwerk

Asbestmateriaal

| Opmerking | MAS1: mastiek rondom schrijnwerk van rolluik rond de achterdeur.<br>MAS2: mastiek tussen glas en houten raamkaders. |

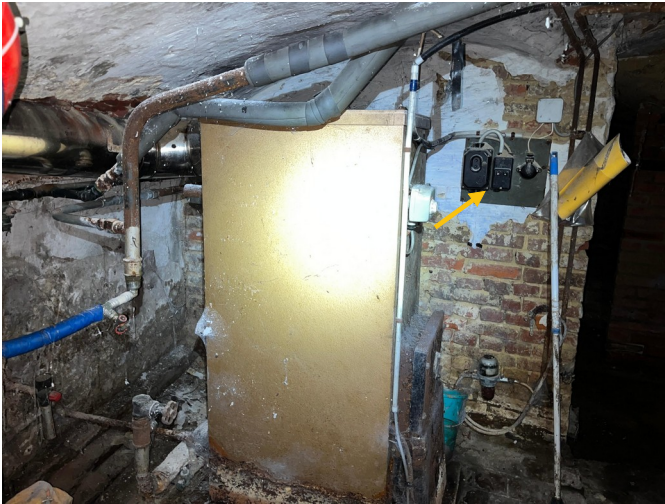
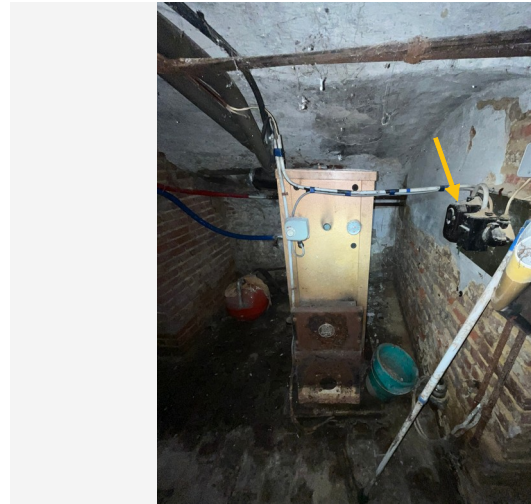
| Identificatiemethode | <p>De asbestdeskundige beoordeelt het materiaal als asbestverdacht en dus asbesthoudend, en dit zonder monstername.</p> <p>Motivatie: De monstername brengt andere schade aan dan schade die inherent is aan de monstername.</p> |
| Opmerking | Hoeveelheid is een benadering. |

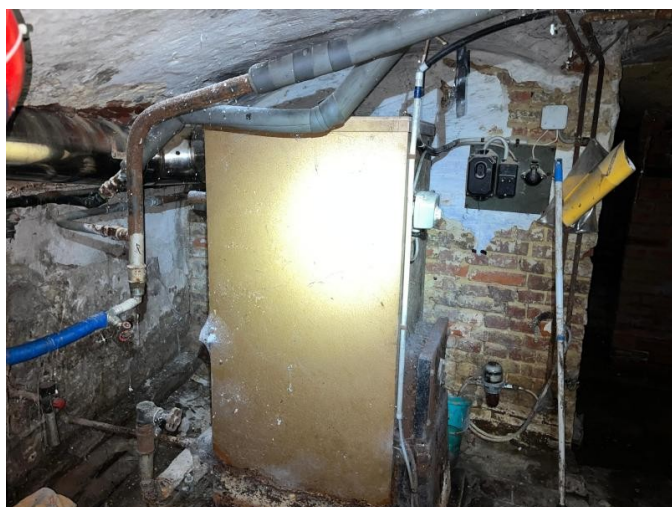
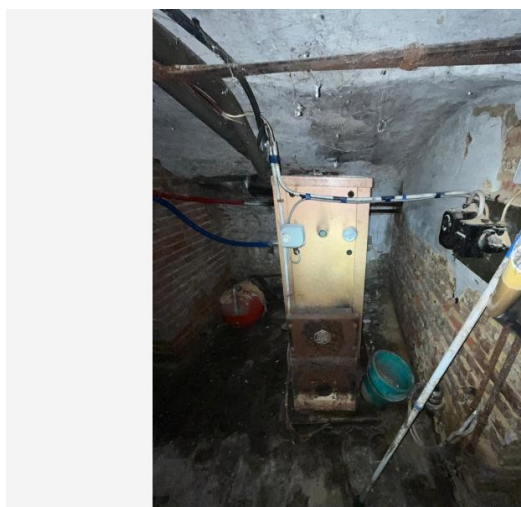
### Fiche 15: Materialen aan de stookketel (dichtingen, isolerend materiaal, ...)

| Beschrijving | Notitie | Terug te vinden op plannen |
|---|---|---|
| Fiche 15: Materialen aan de stookketel (dichtingen, isolerend materiaal, ...) | <p>Betreft een zeer oude ketel die vermoedelijk asbesthoudende pakkingen heeft. Dit is echter niet kunnen waargenomen worden zonder destructief te werk te gaan.</p> <p>Op zolder staat een nieuwe gascondensatieketel die niet asbestverdacht is.</p> | Plan 1.1: Kelder |
