Asbestinventarisatetest

Hertog Jan II laan 7, 3070 Kortenberg

Attestnummer : **20260413-000094.000**

Uitgegeven op : **13.04.2026**

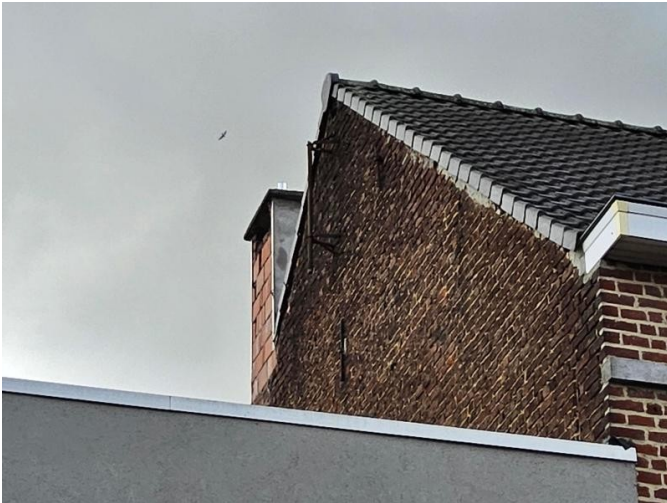
Situeringfoto

Tijdelijke beperking

Reden: Het te onderzoeken materiaal situeert zich hoger dan 3,50 m te rekenen vanaf een veilige ondergrond

Uitleg van de asbestdeskundige: Schouw was hoger dan 3,5 meter, zowel de binnenzijde als bovenkant konden niet onderzocht worden.

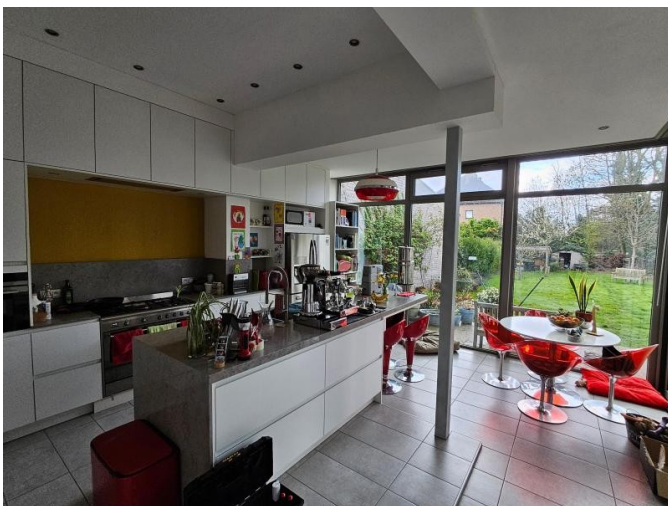
Situeringfoto

Uitgesloten van inspectie

Bouwjaar: 2018

Constructies gebouwd vanaf 2001 moeten niet onderzocht worden

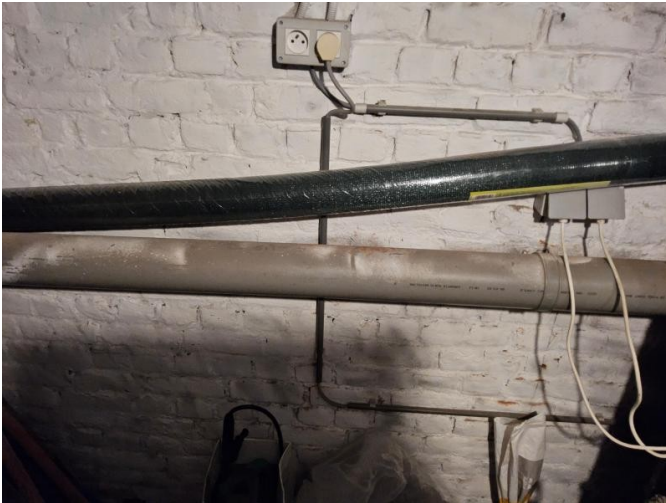
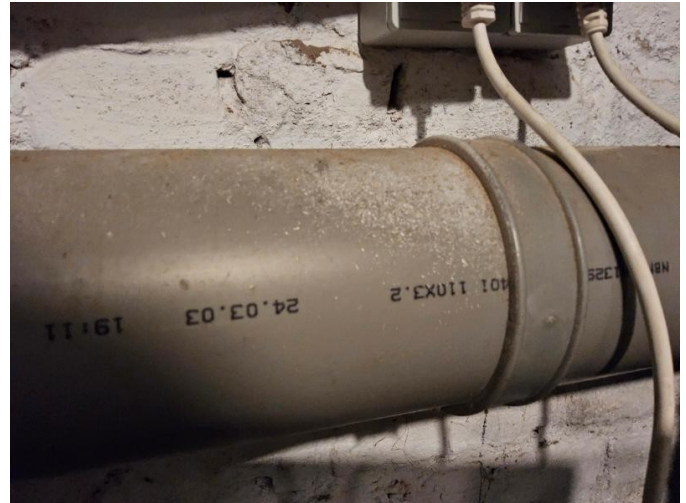
Deze pvc afvoerbuIs bevat geen asbestverdachte materialen.

Basis voor advies	De asbestdeskundige beoordeelt het materiaal als niet-asbestverdacht.
--------------------------	---

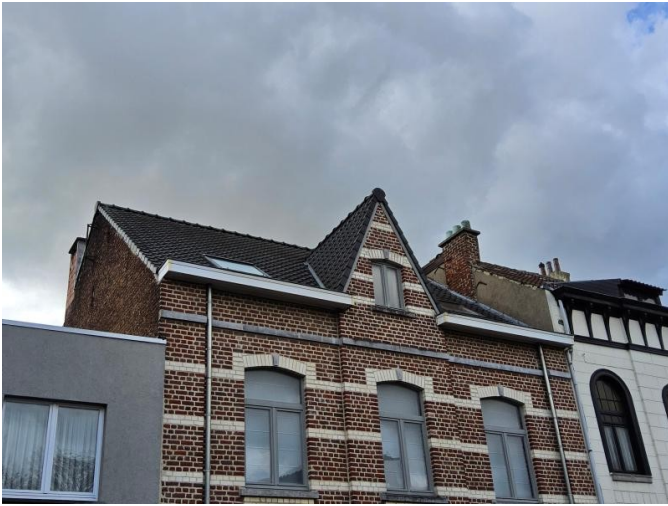
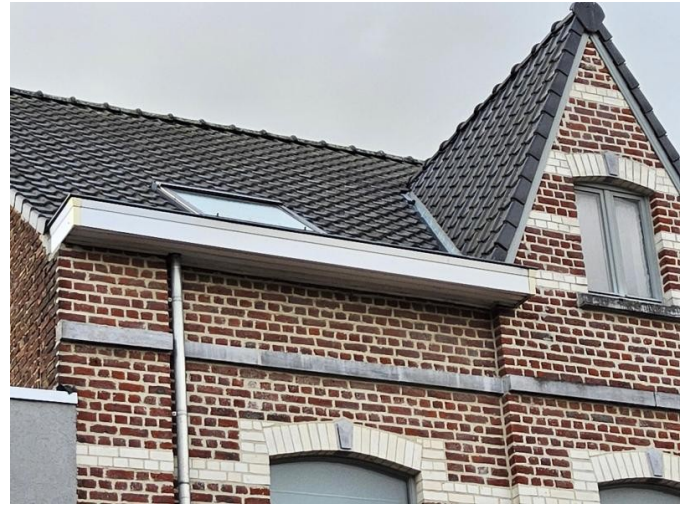
Fiche 4: Zinken dakgoot

Zinken dakgoten bevatten geen asbestverdachte materialen.

Basis voor advies	De asbestdeskundige beoordeelt het materiaal als niet-asbestverdacht.
-------------------	---

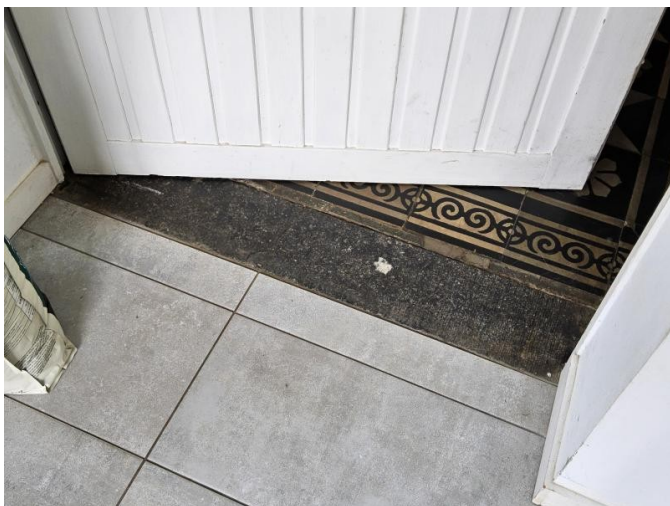
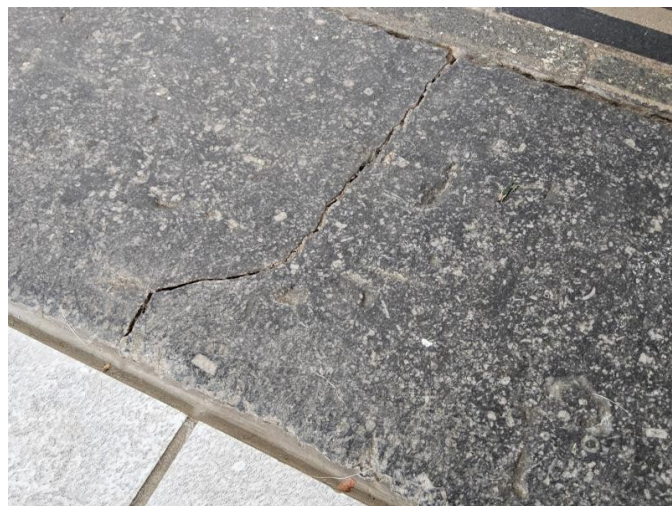
Arduin venstertabletten en/of dorpels aan de buitenzijde van het schrijnwerk. Arduin is een natuursteen en bevat geen asbestverdachte materialen.

Basis voor advies	De asbestdeskundige beoordeelt het materiaal als niet-asbestverdacht.
-------------------	---

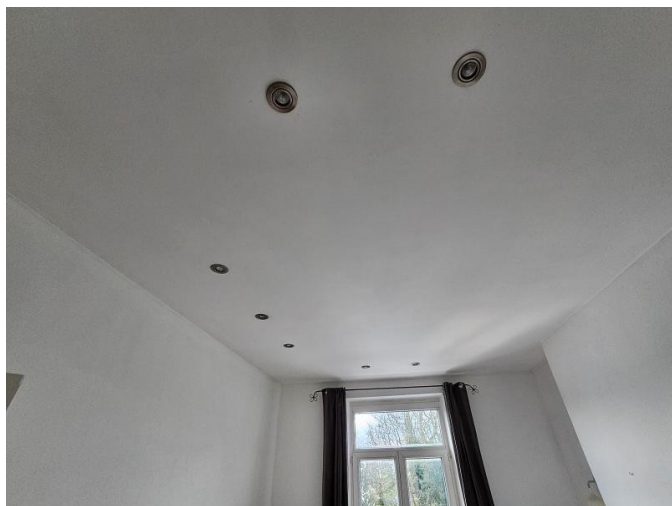
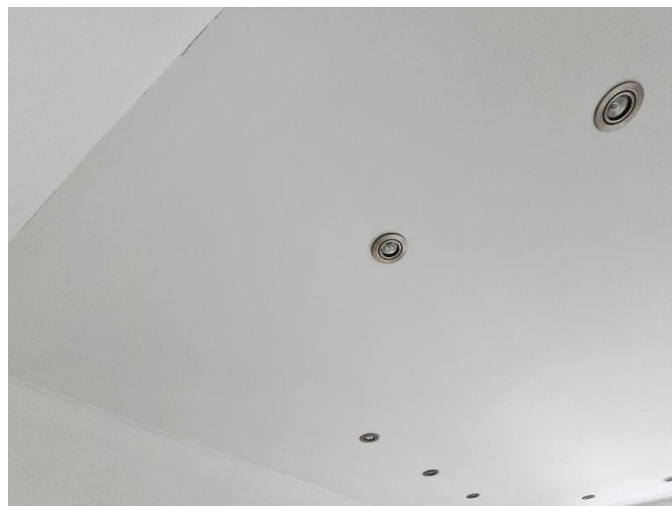
Wanden en plafonds uit gyprocpanelen, dit bevat geen asbestverdachte materialen.

De asbestdeskundige beoordeelt het materiaal als niet-asbestverdacht.

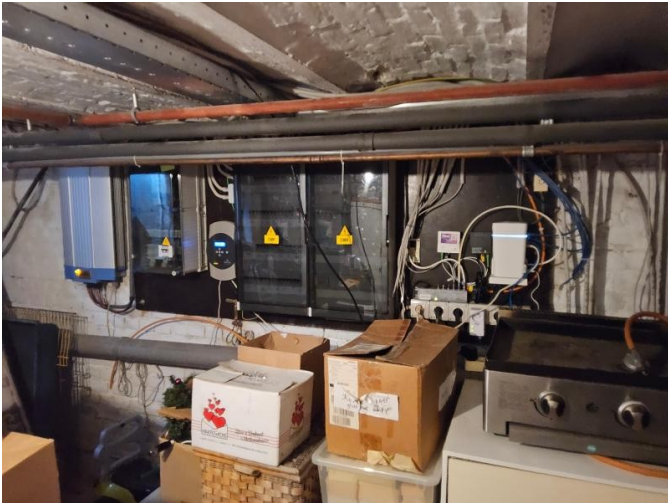
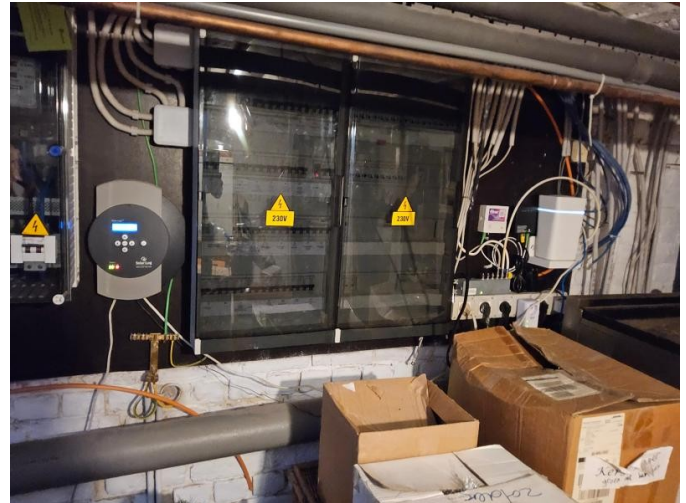
Zekeringkasten uit PVC bevatten geen asbestverdachte materialen.

Basis voor advies	De asbestdeskundige beoordeelt het materiaal als niet-asbestverdacht.
-------------------	---

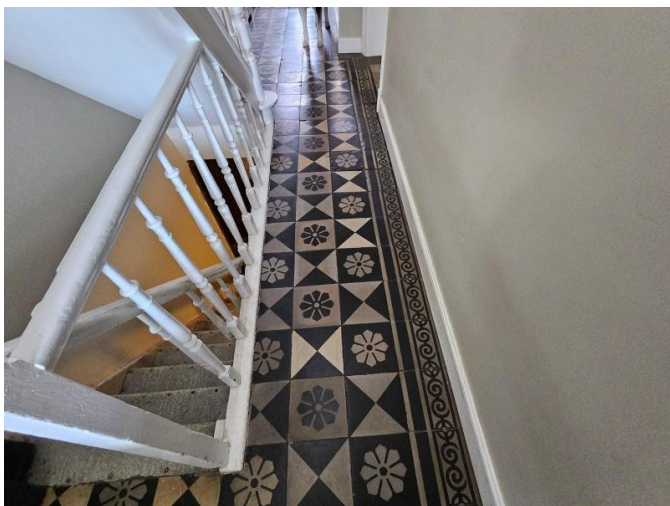
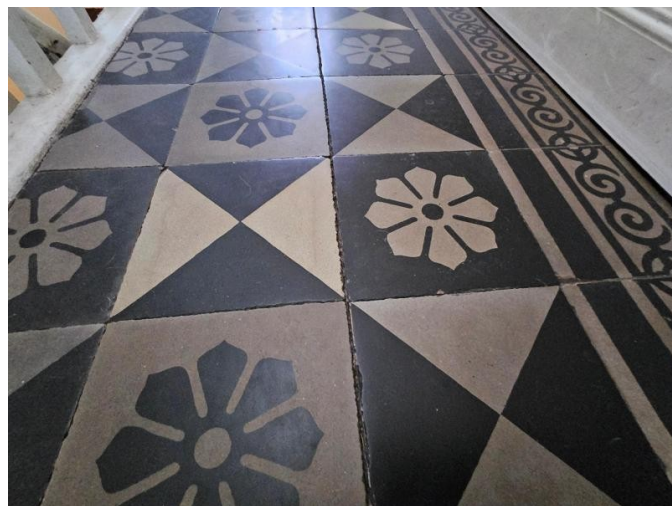
Tegels in de woning zijn niet verdacht. Inspectie van de onderliggende lijmlaag of tegels zelf is niet mogelijk zonder destructief onderzoek uit te voeren. Dit viel niet binnen onze onderzoeksopdracht.

Basis voor advies	Beoordeling op basis van expertise met een vaststelling door de asbestdeskundige.
-------------------	---

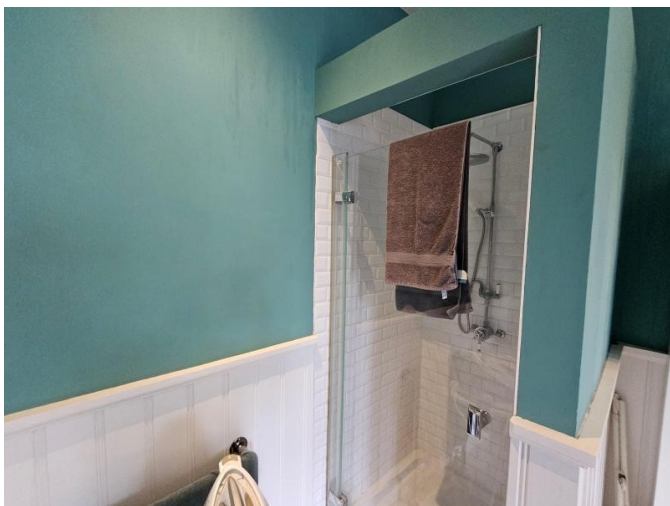
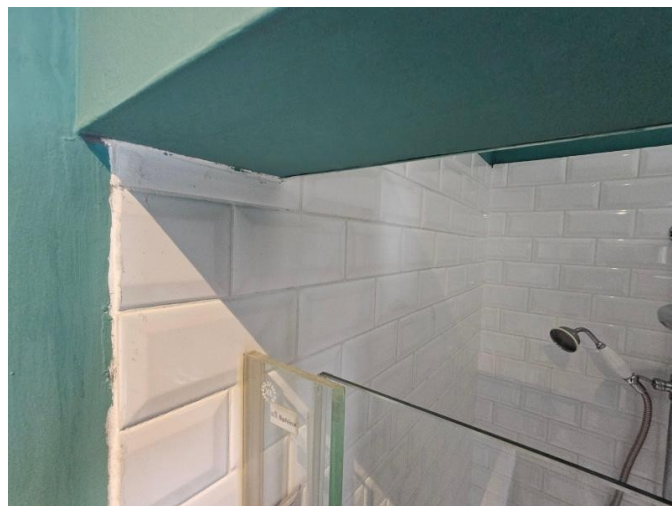
Binnenwanden afgewerkt met een intacte laag wandtegels zonder zichtbare beschadigingen. Inspectie van de onderliggende lijmlaag of tegels zelf is niet mogelijk zonder destructief onderzoek uit te voeren. Dit viel niet binnen onze onderzoeksopdracht.

Basis voor advies	Beoordeling op basis van expertise met een vaststelling door de asbestdeskundige.
-------------------	---

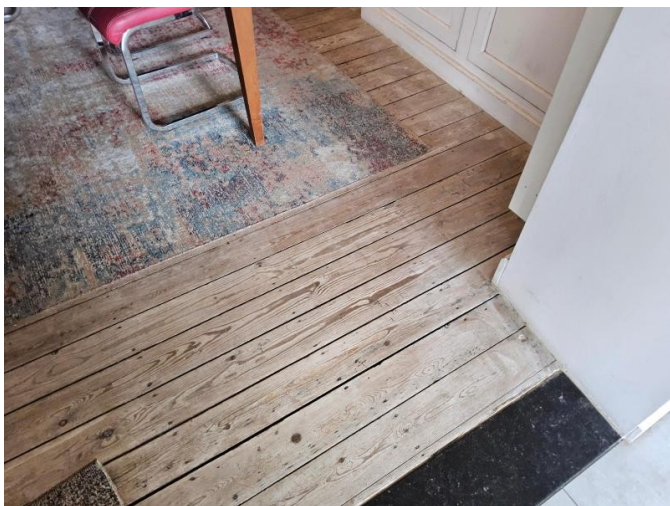
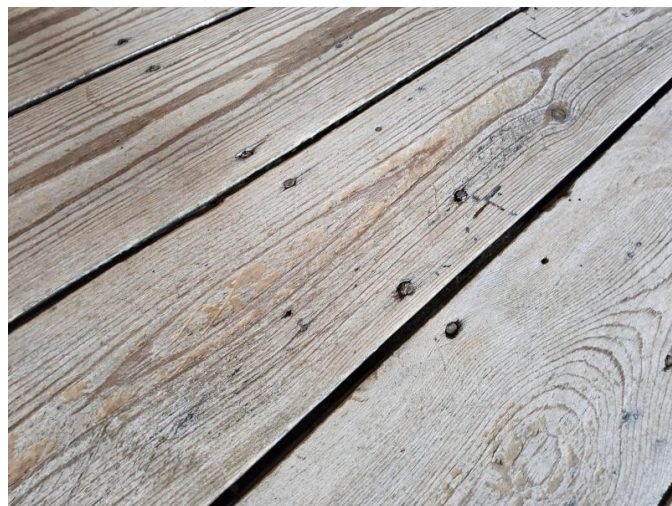
Een houten vloer is niet asbestverdacht. De deskundige kan geen uitspraak doen over mogelijk onderliggende toepassing zoals vinylzeil zonder destructief onderzoek uit te voeren. Dit viel niet binnen onze onderzoeksopdracht. Bij de verwijdering van de houten vloer dient hier bijkomende onderzoek te gebeuren.

Basis voor advies	Beoordeling op basis van expertise met een vaststelling door de asbestdeskundige.
-------------------	---

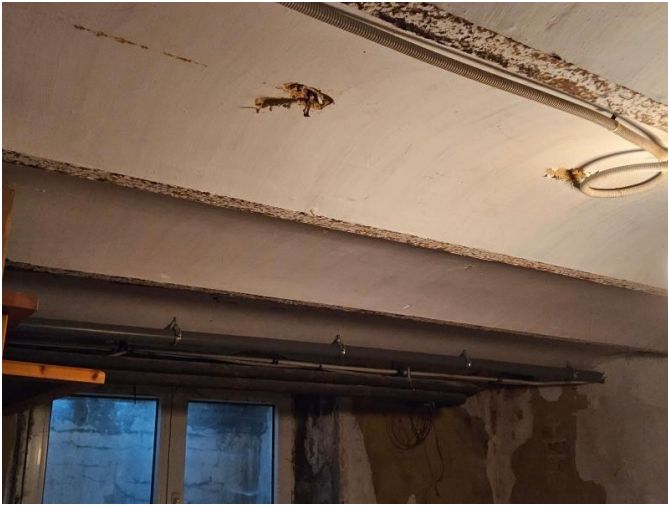
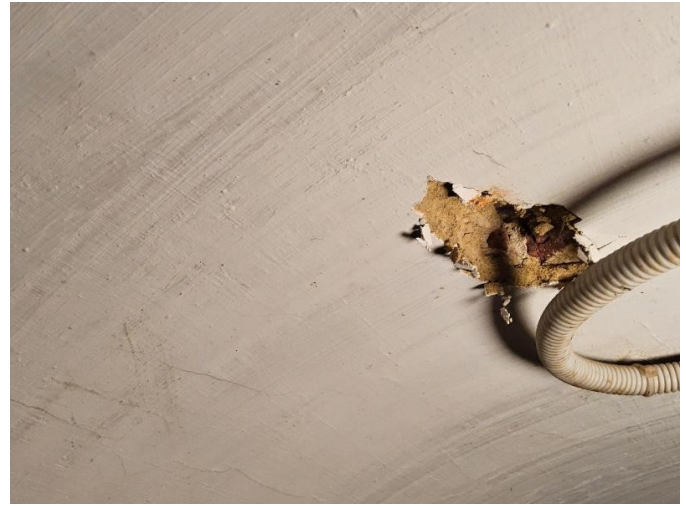
Fiche 13: Pleister plafonds

Geen asbest

#	Type	Referentie	Resultaat
13.1	Mengmonster	2	Geen asbest

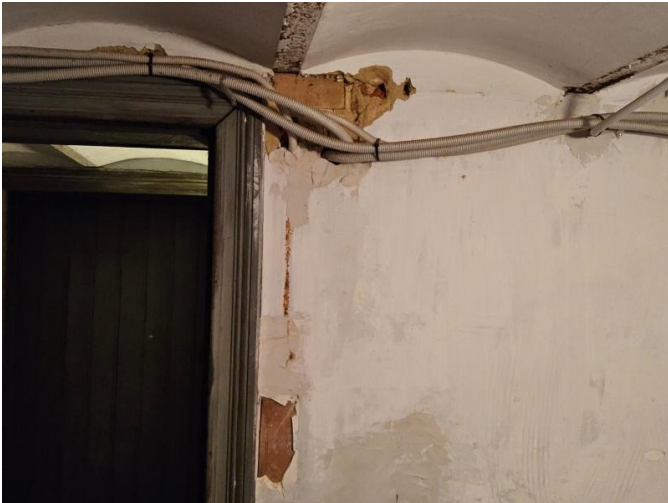
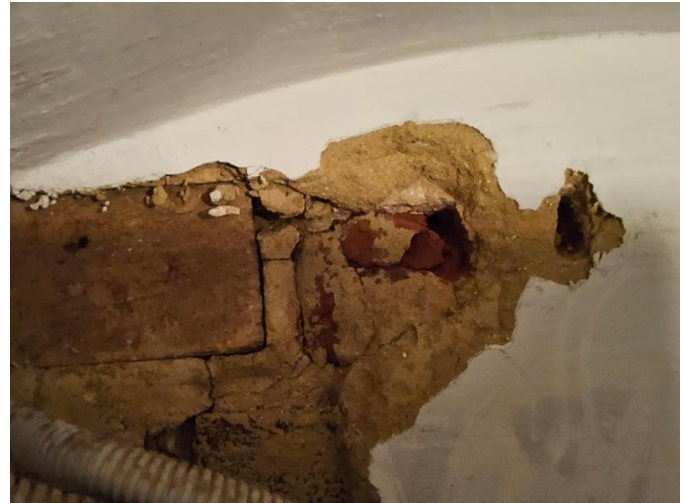
Fiche 14: Pleister muren

Geen asbest

#	Type	Referentie	Resultaat
14.1	Mengmonster	1	Geen asbest

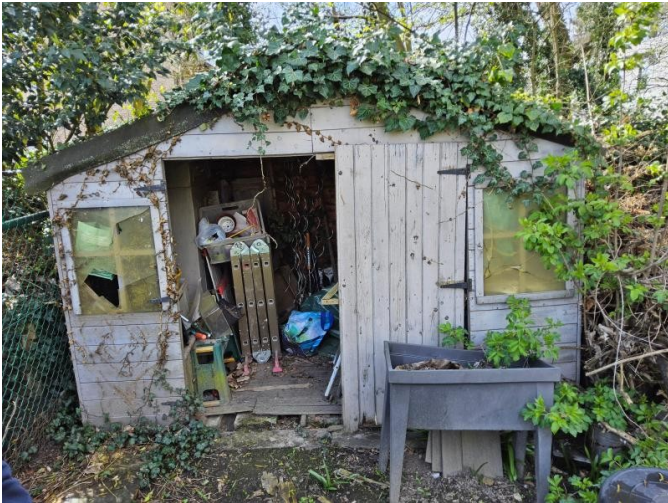
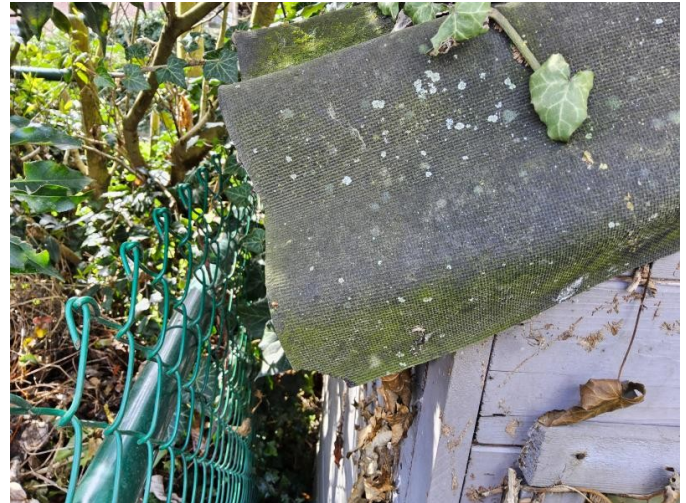
Fiche 15: Dakbedekking tuinhuis

Geen asbest

#	Type	Referentie	Resultaat
15.1	Puntmonster	4	Geen asbest

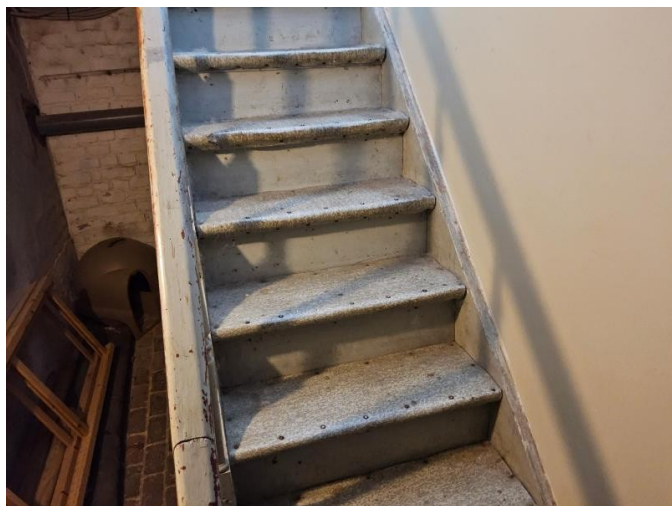
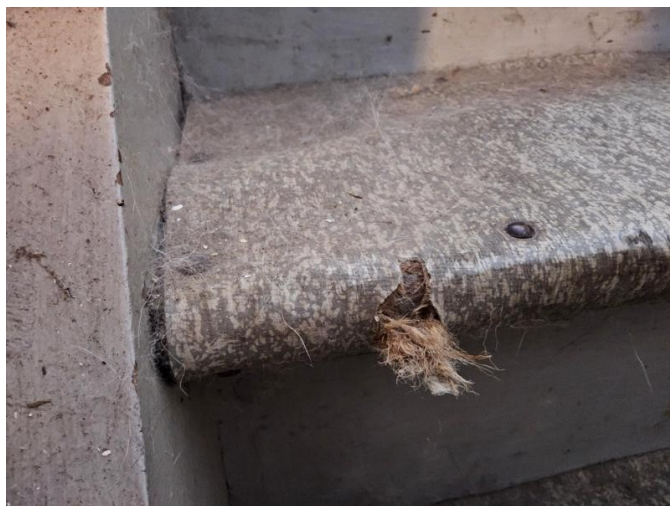
Fiche 16: Vinyl met onderlaag

Geen asbest

#	Type	Referentie	Resultaat
16.1	Puntmonster	3	Geen asbest
