Asbestinventarisatetest

Dammanstraat 9, 2845 Niel

Attestnummer : 20260604-000012.000

Uitgegeven op : 04.06.2026

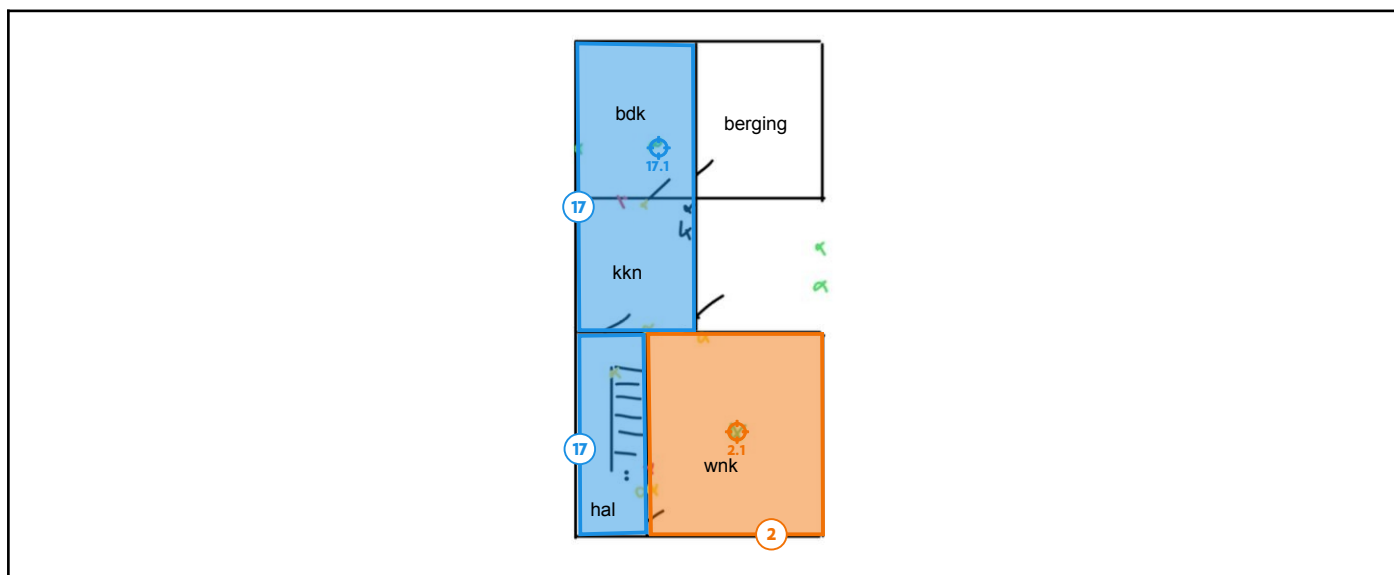
Plan 1.3: Gelijkvloers 0 (vloeren)

Beschrijving	Type	Actie
2. Vloerzeil woonkamer	Asbestmateriaal	Verwijderen
2.1 Code: #6 Vloerzeil	Puntmonster	-
17. Tegellijm	Geen asbest	-
17.1 Code: #4 Tegellijm	Puntmonster	-

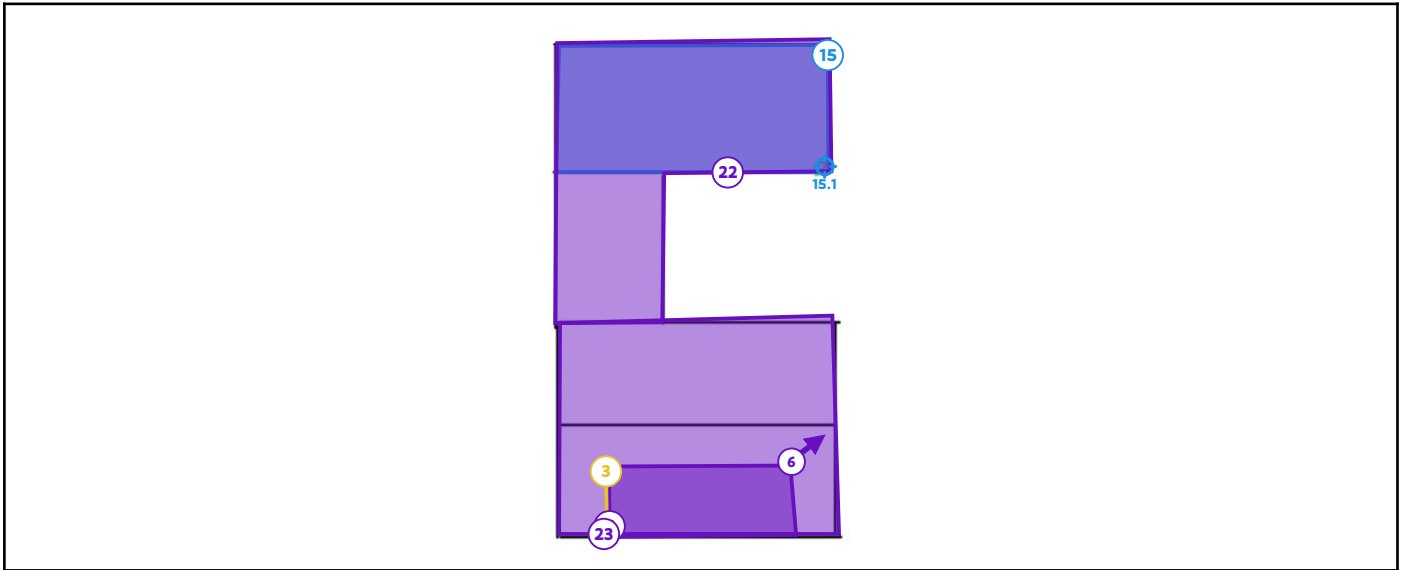
Plan 1.11: Dak

Beschrijving	Type	Actie
3. Roofing linkerkant dakkapel	Asbestmateriaal	Zorgvuldig beheren
5. Dakbedekking van dakkapel (beperking)	Beperking	-
6. Schoorsteen	Beperking	-
15. Roofing dakbedekking	Geen asbest	-
15.1 Code: #5 Roofing	Puntmonster	-
22. Materialen onder de dakbedekking	Overige ruimte of materiaal	-
23. Geen onderdak aanwezig	Overige ruimte of materiaal	-

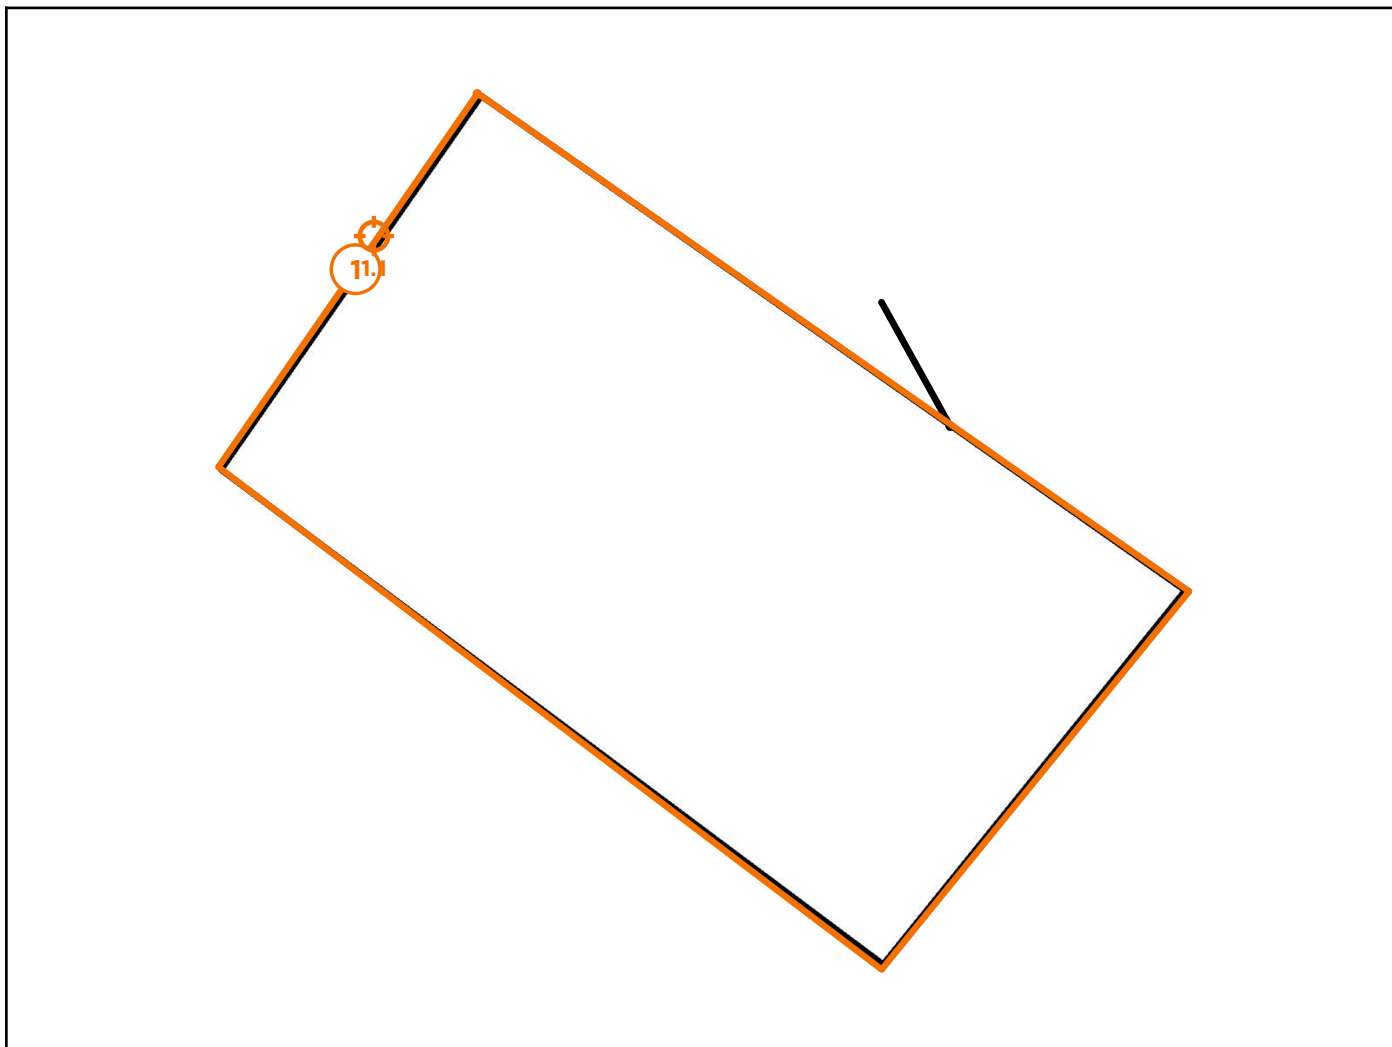
Plan 2.1: Tuinhuis plan

Beschrijving	Type	Actie
1. Afboording tuinhuis	Asbestmateriaal	Verwijderen
1.1 Code: #2 Afboording tuinhuis	Puntmonster	-

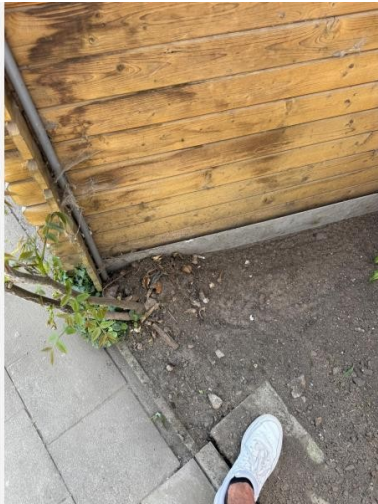
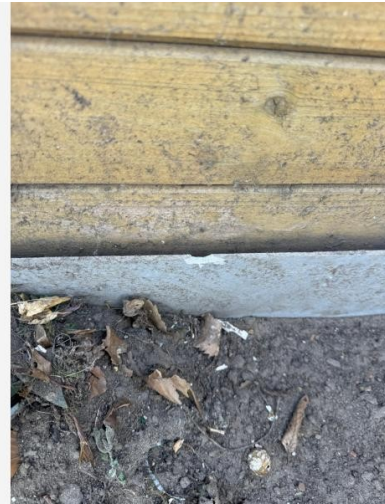
Het asbestmateriaal valt onder de mijlpaal van 2034.

Eindbeoordeling materiaalrisico	Verhoogd materiaalrisico en/of verhoogde kans op vezelvrijgave
---------------------------------	--

Gebondenheid	Categorie 1: hechtgebonden in oorsprong
Asbestsoort (vezeltype)	Alleen chrysotiel aanwezig
Asbestconcentratie	Laag (< 50%)
Afschermingsgraad van het gehele materiaal	Geheel of deels vrij aan de buitenlucht, maar geen contact met binnenlucht
Toestand van het materiaal	Matig beschadigd, matig verweerd

#	Type	Referentie	Resultaat
1.1	Puntmonster	#2 Afboording tuinhuis	Chrysotiel

Beschrijving	Afboording tuinhuis
Omgeving	Buiten
Primaire drager	Wand buitenschil
Asbestmateriaal	Dak- en gevelbekleding - Plaat
Bindmiddel van asbestmateriaal	Cement
Gebondenheid op basis van bindmiddel	Hecht
Hoeveelheid (oppervlakte - dikte - aantal)	• 1,00 m ² - 0,30 cm - 1 stuk
Totaal volume	0,003 m ³
Eenvoudig bereikbaar	Ja
Bevestigingswijze	• Geschroefd
Identificatiemethode	Een monstername door de asbestdeskundige met laboanalyse door een asbestlabo.
Destructieve handeling voor identificatie	Nee
Opmerking	De hoeveelheid is een zo nauwkeurig mogelijke opmeting, waar evenwel kleine afwijkingen op mogelijk zijn.

Verwijderen

- Verwijder dit asbestmateriaal zo snel mogelijk. Volg de toestand goed op.

- Eenvoudige handelingen: mag via doe-het-zelf of door werknemer(s) met opleidingsattest eenvoudige handelingen
Deze toepassing mag door een aannemer die over een opleidingsattest eenvoudige handelingen beschikt of door een particulier (doe-het-zelver), verwijderd worden indien er geen verhoogd risico op vrijgave van asbestvezels (max. concentratie 0,01 vezels/cm³ - CODEX Art. VI.3-54) ontstaat en de toepassing voorafgaand wordt gefixeerd/bevochtigd. De individuele elementen moeten zonder machinale werktuigen (boormachine, slijpschijf, hogedrukreiniger, â!) en zonder breken of gooien een voor een losgemaakt worden en dubbel en luchtdicht verpakt afgevoerd worden naar een erkend afvalpunt (recyclagepark). Daar moeten ze voorzichtig in de container voor asbestafval worden gelegd. Op het recyclagepark worden uitsluitend hechtgebonden asbestmaterialen aanvaard. Niet-hechtgebonden asbestmaterialen kunnen enkel bij een erkend asbestverwijderaar of asbestafvalverwerker worden aangeboden.

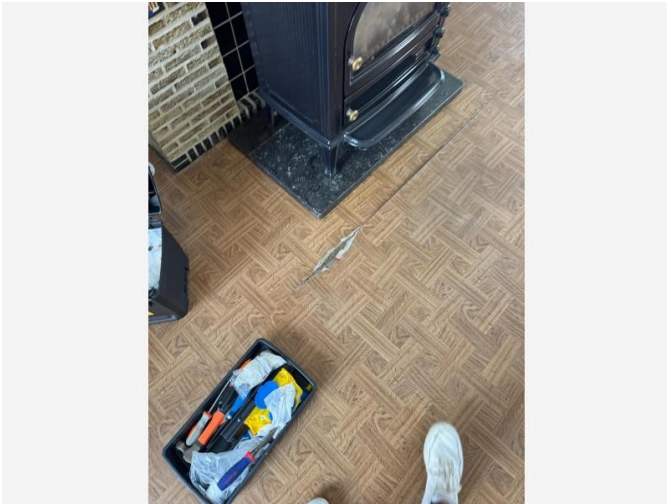
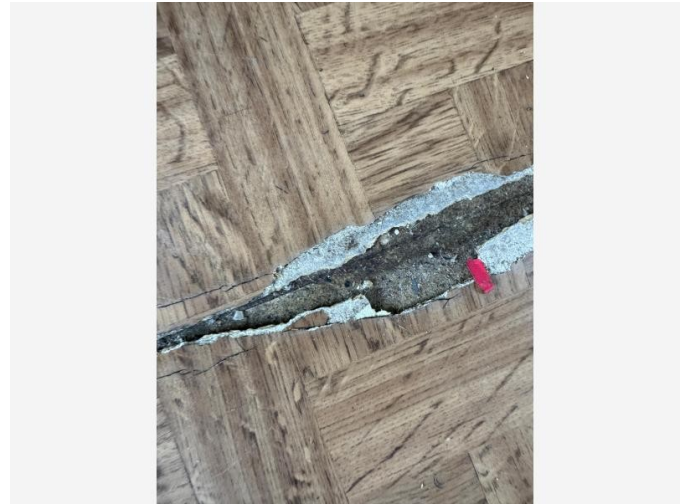
Het asbestmateriaal valt onder de mijlpaal van 2034.

Eindbeoordeling materiaalrisico	Verhoogd materiaalrisico en/of verhoogde kans op vezelvrijgave
---------------------------------	--

Gebondenheid	Categorie 2: niet-hechtgebonden met matrix
Asbestsoort (vezeltype)	Alleen chrysotiel aanwezig
Asbestconcentratie	Hoog ($\geq 50\%$)
Afschermingsgraad van het gehele materiaal	Geheel of deels vrij aan de binnenlucht, maar geen contact met binnenluchtstromen
Toestand van het materiaal	Licht beschadigd, licht verweerd. Intacte calciumsilicaatplaat of materiaal met categorie 3-gebondenheid

#	Type	Referentie	Resultaat
2.1	Puntmonster	#6 Vloerzeil	Chrysotiel

Beschrijving	Vloerzeil woonkamer
Omgeving	Binnen
Primaire drager	Vloer
Asbestmateriaal	Prefab - afwerking - Vloerzeil
Bindmiddel van asbestmateriaal	Karton - papier - viltachtig
Gebondenheid op basis van bindmiddel	Niet-hechtgebonden
Hoeveelheid (oppervlakte - aantal)	<ul style="list-style-type: none">• 15,00 m² - 1 stuk
Totale oppervlakte	15,00 m ²
Eenvoudig bereikbaar	Ja
Bevestigingswijze	<ul style="list-style-type: none">• Verlijmd, ingegoten, versmeerd
Identificatiemethode	Een monstername door de asbestdeskundige met laboanalyse door een asbestlabo.
Destructieve handeling voor identificatie	Nee

Verwijderen

- Scherm in afwachting van verwijdering het asbestmateriaal af van luchtstromingen en verstoring: bijvoorbeeld door het te verpakken, te fixeren, af te dekken, signalisatie - afbakening aan te brengen, ...
- Verwijder dit asbestmateriaal zo snel mogelijk. Volg de toestand goed op.

- Hermetische zone (erkend asbestverwijderaars)
Deze toepassing mag uitsluitend door een erkende asbestverwijderaars via de methodiek van hermetische zone verwijderd worden omdat verwijdering via de methodiek van eenvoudige handelingen en/of couveusezakmethode niet toegelaten is. De verwijdering leidt automatisch tot een verhoogd risico op vrijgave van asbestvezels (maximale concentratie 0,01 vezels/cm - CODEX Art. VI.3-54). (Bron: CODEX - Art. VI.3-61.- par 1.). De lijst van erkende asbestverwijderaars vindt u hier: <https://werk.belgie.be/nl/erkenningen/erkenning-asbest-bedrijven-erkend-voor-afbraak-verwijderingswerken> Bewaar zorgvuldig alle bewijsdocumenten van de asbestverwijdering (facturen, werkplannen, fotos, afgiftebewijzen afval, vrijgavemetingen). Deze documenten zijn belangrijk voor een correcte actualisatie van het asbestinventarisatetest. Meer informatie over asbestverwijdering vindt u in de rubriek 'Toelichting' achteraan in het asbestinventarisatetest en via deze link: <https://ovam.vlaanderen.be/asbest-verwijderen>

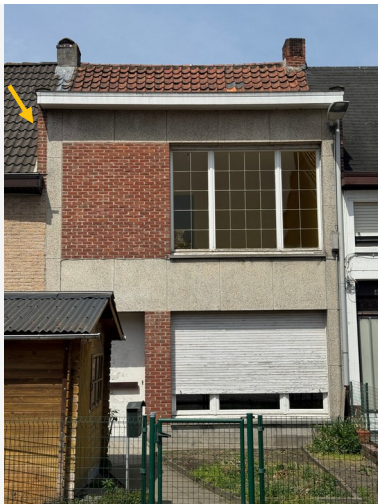
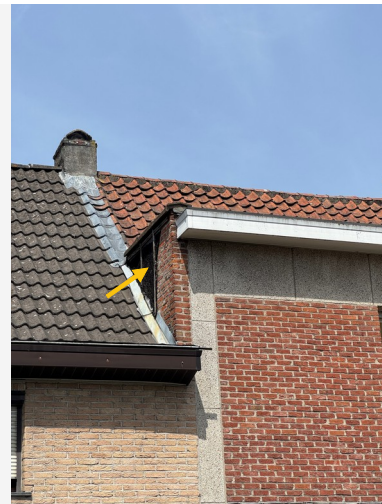
Het asbestmateriaal valt onder de mijlpaal van 2040.

Beschrijving	Roofing linkerkant dakkapel
Omgeving	Buiten
Primaire drager	Plat dak
Asbestmateriaal	Dak- en gevelbekleding - Roofing
Bindmiddel van asbestmateriaal	Bitumen (roofing, teer, asfalt)
Gebondenheid op basis van bindmiddel	Hecht
Hoeveelheid (oppervlakte - aantal)	<ul style="list-style-type: none">• 1,00 m² - 1 stuk
Totale oppervlakte	1,00 m ²
Eenvoudig bereikbaar	Ja
Bevestigingswijze	<ul style="list-style-type: none">• Verlijmd, ingegoten, versmeerd
Identificatiemethode	<p>De asbestdeskundige beoordeelt het materiaal als asbestverdacht en dus asbesthoudend, en dit zonder monstername.</p> <p>Motivatie: Er is een onderzoeksbeperking die monstername verhindert; De ruimte of het materiaal bevindt zich hoger dan 3,5 meter vanaf een vaste ondergrond.</p>
Destructieve handeling voor identificatie	Nee
Opmerking	<p>De hoeveelheid is een zo nauwkeurig mogelijke opmeting, waar evenwel kleine afwijkingen op mogelijk zijn.</p> <p>Controle en staalname van eventuele onderliggende lagen is enkel mogelijk mits uitbreiding naar een aanvullend destructief onderzoek.</p>

Zorgvuldig beheren

- Zorg voor een veilig beheer. Vermijd het beschadigen van het asbestmateriaal. Controleer de toestand jaarlijks op wijzigingen.

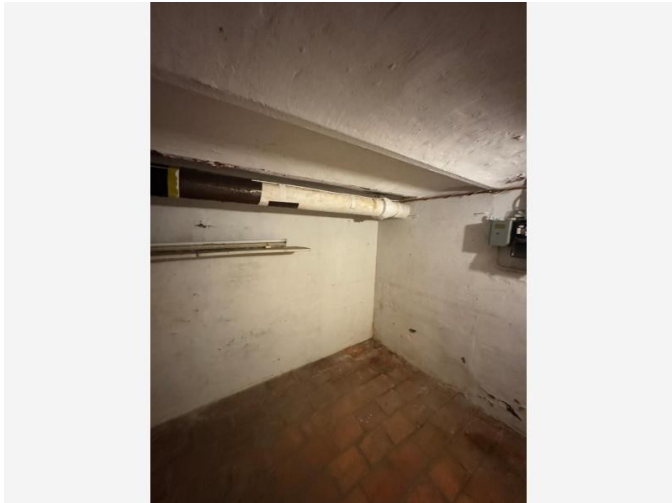
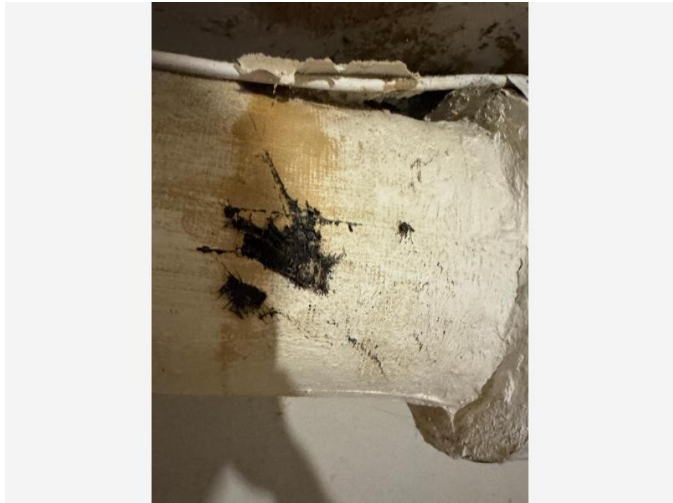
De afvoerbuïs die door de kelder loopt is ingepakt in een (recente) bitumen-achtige wikkeling, vermoedelijk om verdere schade te beperken; om deze reden kon er niet vastgesteld worden of het om een grès buïs of een cement buïs ging, zonder destructief te werk te gaan (met risico op lekkage); bij werken staalname laten nemen

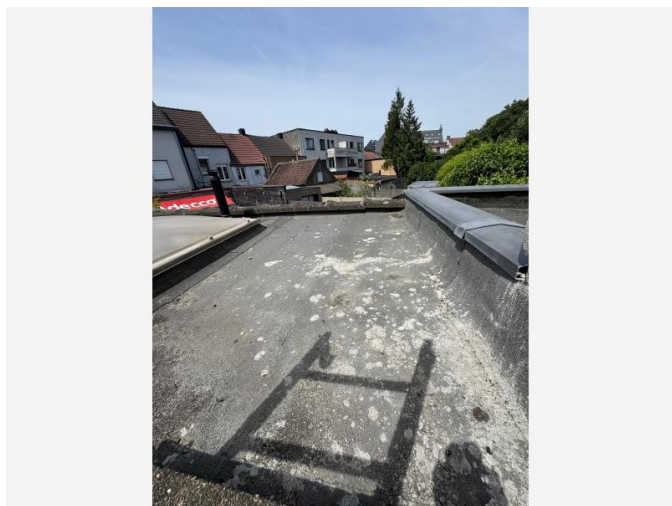
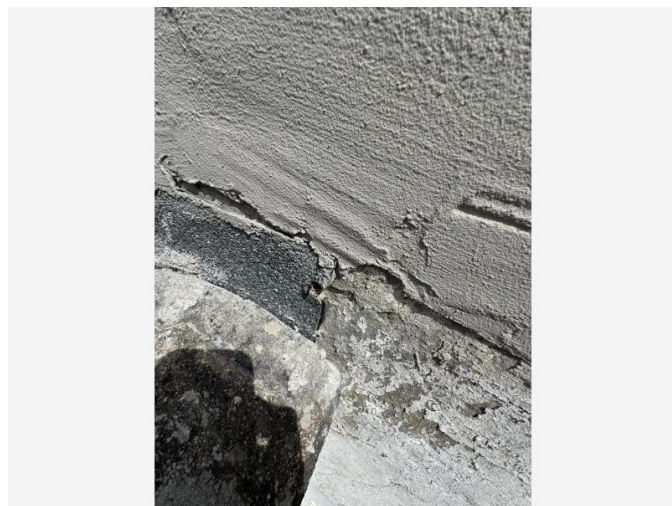
Fiche 15: Roofing dakbedekking

Beschrijving	Roofing dakbedekking
Omgeving	Buiten
Primaire drager	Plat dak
Bindmiddel van materiaal	Bitumen (roofing, teer, asfalt)
Gebondenheid op basis van bindmiddel	Hecht
Hoeveelheid (oppervlakte - aantal)	<ul style="list-style-type: none">• 15,00 m² - 1 stuk
Totale oppervlakte	15,00 m ²
Identificatiemethode	Een monstername door de asbestdeskundige met laboanalyse door een asbestlabo.
Destructieve handeling voor identificatie	Nee
Opmerking	<p>De hoeveelheid is een zo nauwkeurig mogelijke opmeting, waar evenwel kleine afwijkingen op mogelijk zijn.</p> <p>Controle en staalname van eventuele onderliggende lagen is enkel mogelijk mits uitbreiding naar een aanvullend destructief onderzoek.</p>

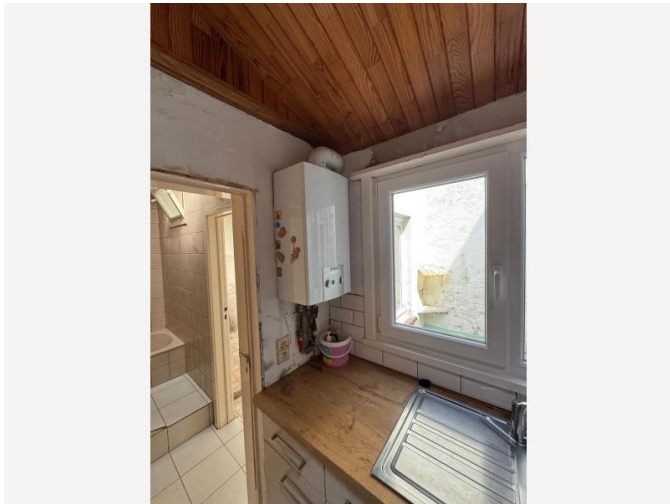
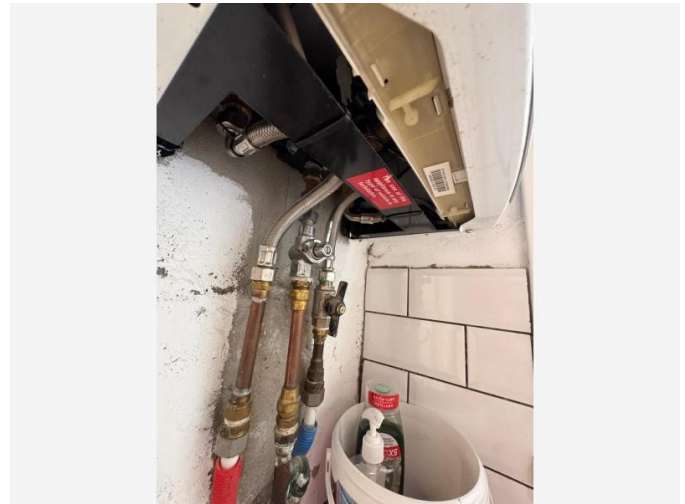
Beschrijving	Notitie	Terug te vinden op plannen
Fiche 20: Stookketel	Geen asbestverdachte toepassingen aan of rond de ketel aangetroffen; ketel is bovendien recent; model: VaillantTurbomag	Plan 1.2: Gelijkvloers 0
Fiche 21: Afdichtingsmateriaal aan schrijnwerk	Zowel tussen frame en glas als tussen frame en gevel	Plan 1.4: Gelijkvloers 0 (muren) Plan 1.8: Verdieping +1 (muren)

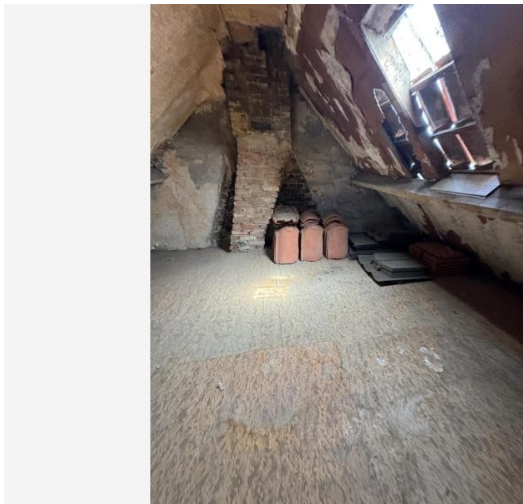
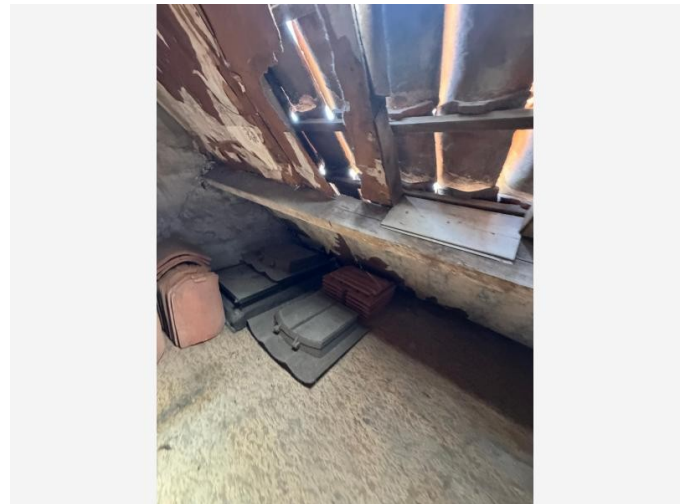
Beschrijving	Notitie	Terug te vinden op plannen
Fiche 23: Geen onderdak aanwezig	Dakpannen rechtstreeks op panlatten; geen onderdak	Plan 1.11: Dak
Fiche 24: Geen leidingisolatie aanwezig	Noch in het appartement noch in de private kelderberging	-
Fiche 25: Geen liftinfrastructuur aanwezig	-	-
