Asbestinventarisatetest

De Fourneustraet 17, 2600 Antwerpen

Attestnummer : 20260216-000248.000

Uitgegeven op : 16.02.2026

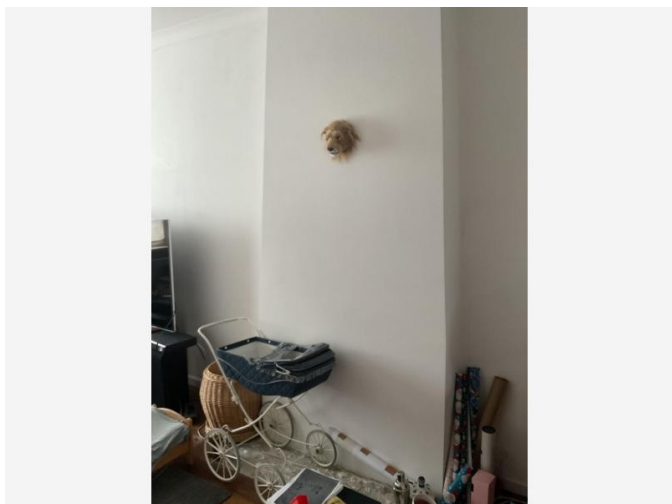
Situeringfoto

Tijdelijke beperking

Reden: Het te onderzoeken materiaal situeert zich hoger dan 3,50 m te rekenen vanaf een veilige ondergrond

Uitleg van de asbestdeskundige: De schouw bevat binnenin mogelijk een asbestcement rookgaskanaal. Laat dit onderzoeken bij eventuele werken.

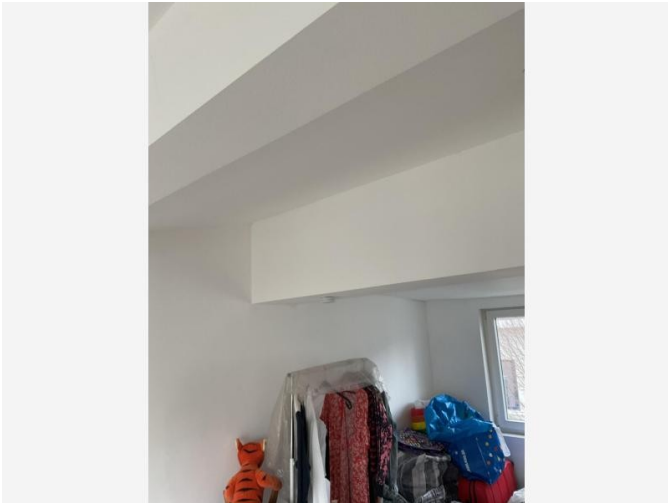
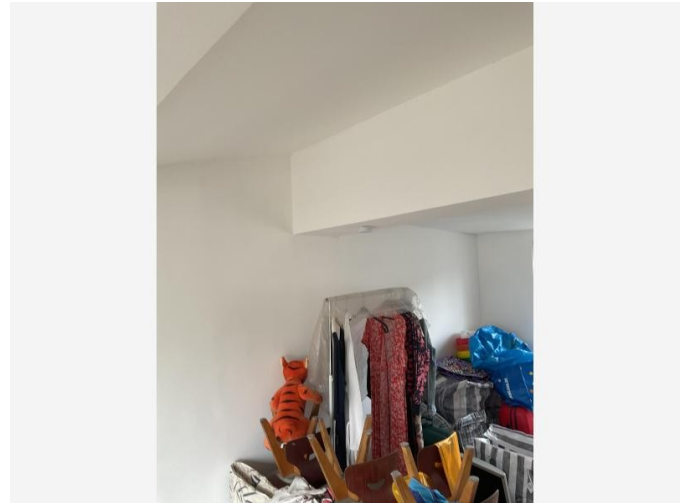
Informatie over een niet-asbestverdacht materiaal

De plafonds werden afgewerkt met niet-asbestverdachte voorzetpanelen die inspectie van de bedekte structuur (opbouw, pleisterwerk) verhinderen.

Basis voor advies	De asbestdeskundige beoordeelt het materiaal als niet-asbestverdacht.
Primaire drager	Plafond

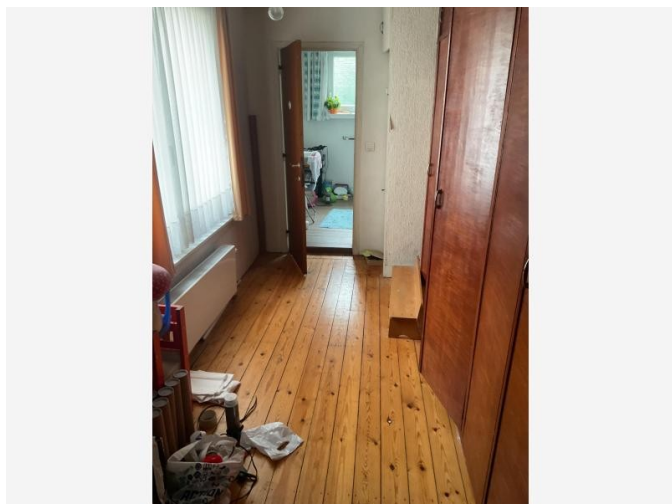
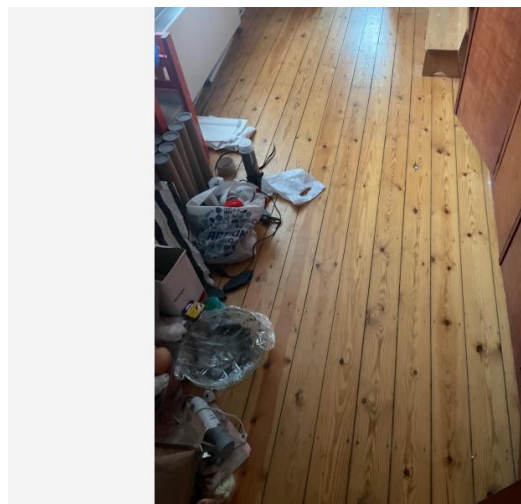
Informatie over een niet-asbestverdacht materiaal

Basis voor advies	De asbestdeskundige beoordeelt het materiaal als niet-asbestverdacht.
--------------------------	---

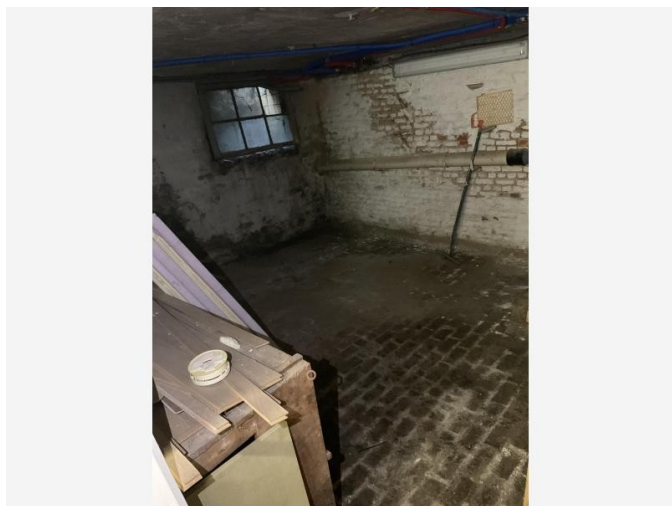
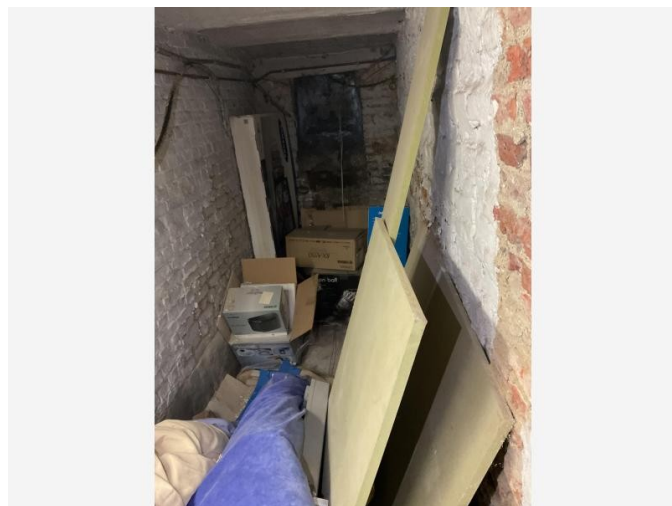
Informatie over een niet-asbestverdacht materiaal

Basis voor advies	De asbestdeskundige beoordeelt het materiaal als niet-asbestverdacht.
--------------------------	---

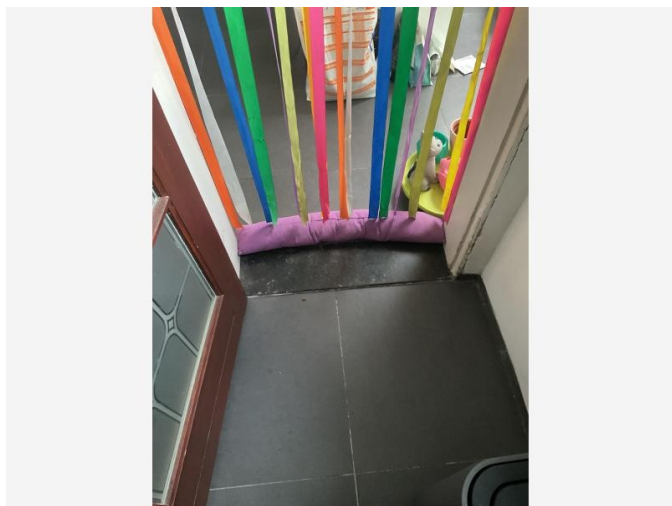
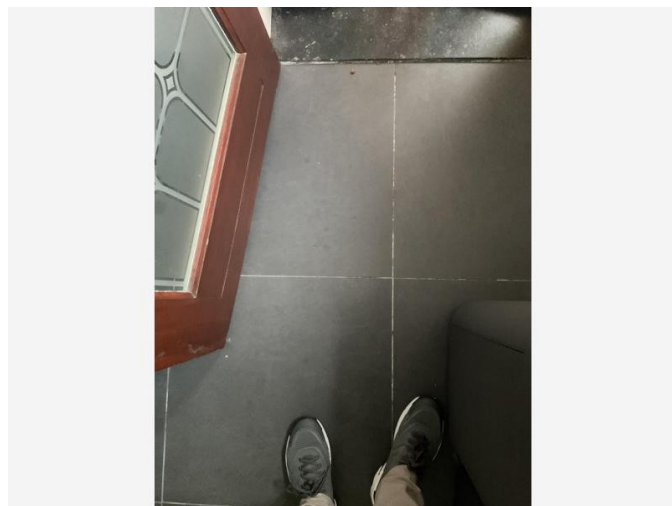
Informatie over een niet-asbestverdacht materiaal

Basis voor advies	De asbestdeskundige beoordeelt het materiaal als niet-asbestverdacht.
--------------------------	---

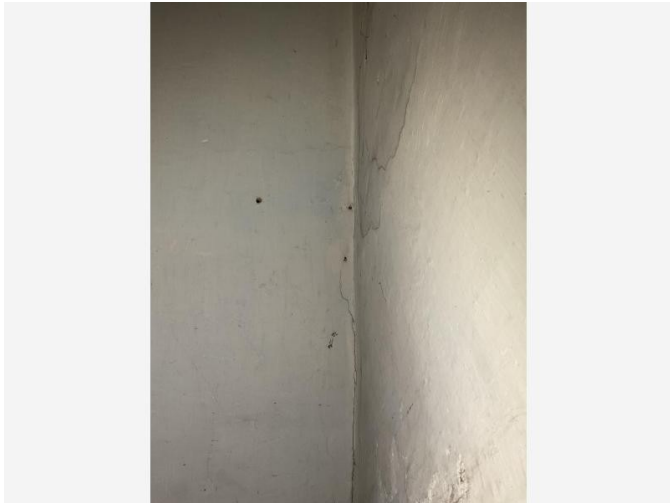
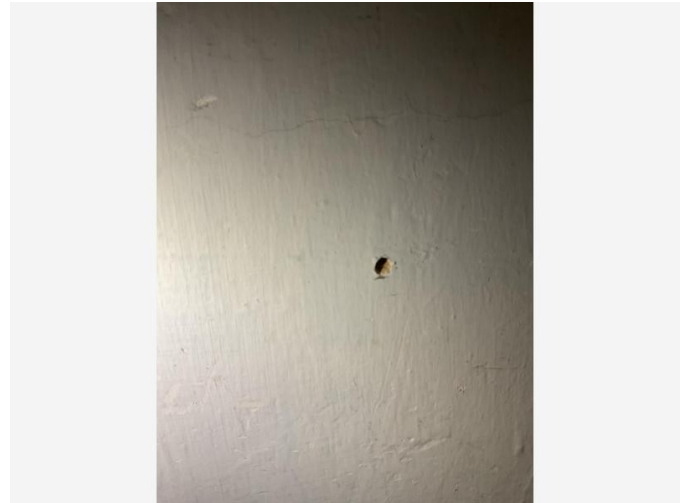
Fiche 6: Pleisterwerk plafonds

Geen asbest

#	Type	Referentie	Resultaat
6.1	Mengmonster	ID03	Geen asbest

Beschrijving	Pleisterwerk plafonds
Omgeving	Binnen
Primaire drager	Plafond
Bindmiddel van materiaal	Gips - kalk
Gebondenheid op basis van bindmiddel	Niet-hechtgebonden
Hoeveelheid (oppervlakte - dikte - aantal)	• 200,00 m ² - 1,00 cm - 1 stuk
Totaal volume	2,00 m ³
Identificatiemethode	Een monstername door de asbestdeskundige met laboanalyse door een asbestlabo.
Destructieve handeling voor identificatie	Nee
Opmerking	De hoeveelheid is een zo nauwkeurig mogelijke opmeting. Hieraan kunnen evenwel geen rechten worden ontleend. Waar mogelijk, wordt staalname uitgevoerd conform het inspectieprotocol: in een droge ruimte zoals een slaapkamer, in een natte ruimte zoals een keuken of badkamer, in een traphal en in een stookruimte.

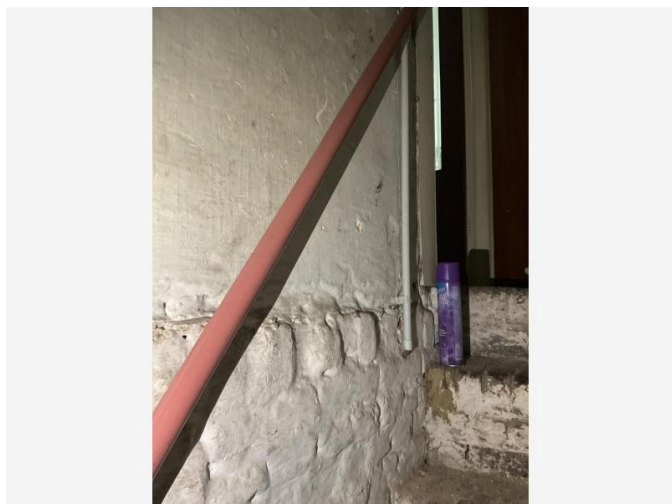
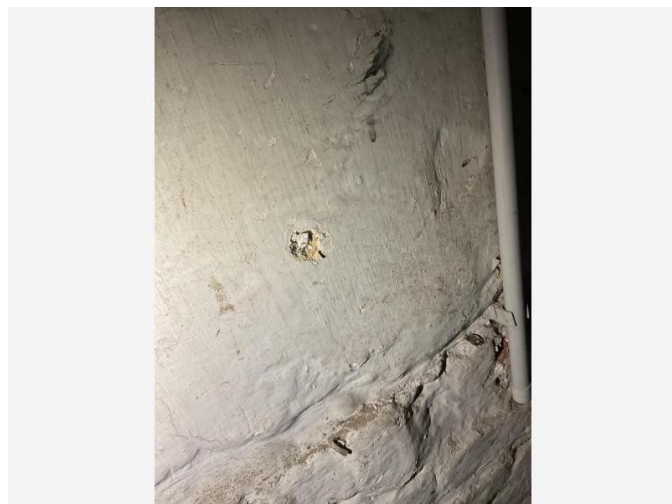
Geen asbest

#	Type	Referentie	Resultaat
7.1	Mengmonster	ID02	Geen asbest

Beschrijving	Pleisterwerk wanden
Omgeving	Binnen
Primaire drager	Binnenwand
Bindmiddel van materiaal	Gips - kalk
Gebondenheid op basis van bindmiddel	Niet-hechtgebonden
Hoeveelheid (oppervlakte - dikte - aantal)	• 300,00 m ² - 1,00 cm - 1 stuk
Totaal volume	3,00 m ³
Identificatiemethode	Een monstername door de asbestdeskundige met laboanalyse door een asbestlabo.
Destructieve handeling voor identificatie	Nee
Opmerking	De hoeveelheid is een zo nauwkeurig mogelijke opmeting. Hieraan kunnen evenwel geen rechten worden ontleend. Waar mogelijk, wordt staalname uitgevoerd conform het inspectieprotocol: in een droge ruimte zoals een slaapkamer, in een natte ruimte zoals een keuken of badkamer, in een traphal en in een stookruimte.

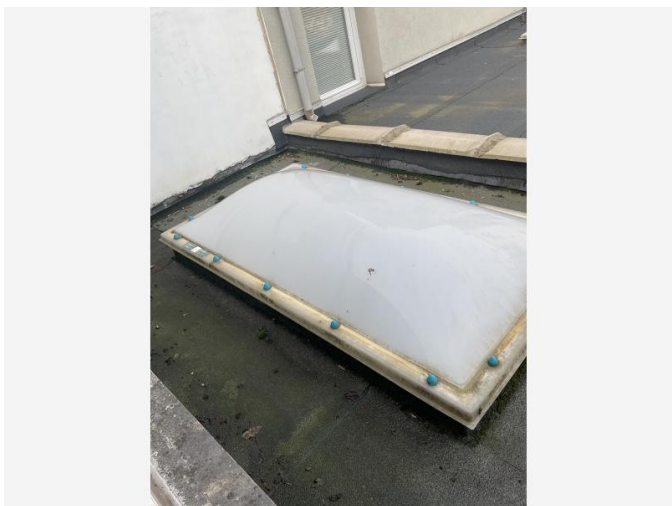
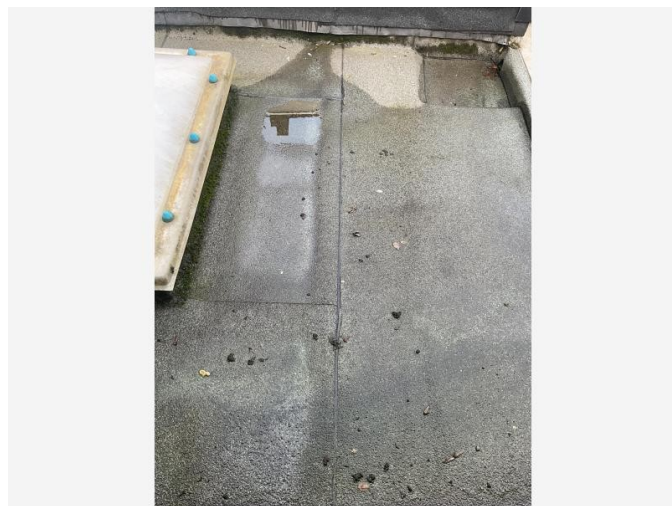
Fiche 8: Roofing

Geen asbest

Beschrijving	Roofing
Omgeving	Buiten
Primaire drager	Plat dak
Bindmiddel van materiaal	Bitumen (roofing, teer, asfalt)
Gebondenheid op basis van bindmiddel	Hecht
Hoeveelheid (oppervlakte - aantal)	• 100,00 m ² - 1 stuk
Totale oppervlakte	100,00 m ²
Identificatiemethode	De asbestdeskundige gebruikt een bewijsdocument andere dan een bestaande laboanalyse, met bevestiging door vaststelling en expertise en dit zonder monstername.
Destructieve handeling voor identificatie	Nee
Opmerking	Staalname tot op de eventuele onderliggende lagen is niet mogelijk zonder uitbreiding naar een destructief onderzoek.

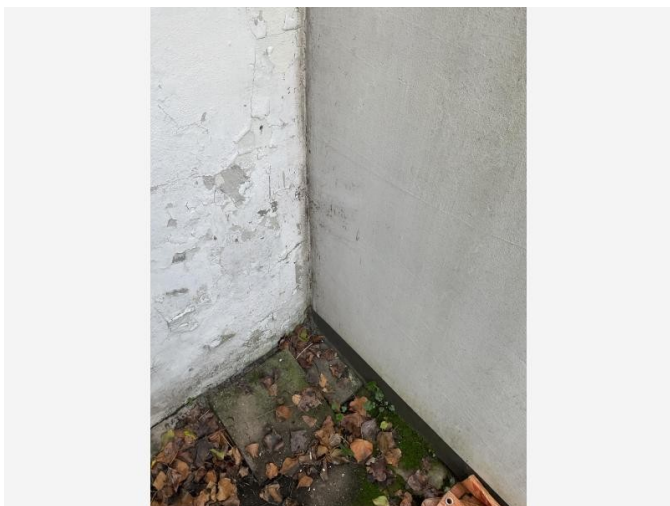
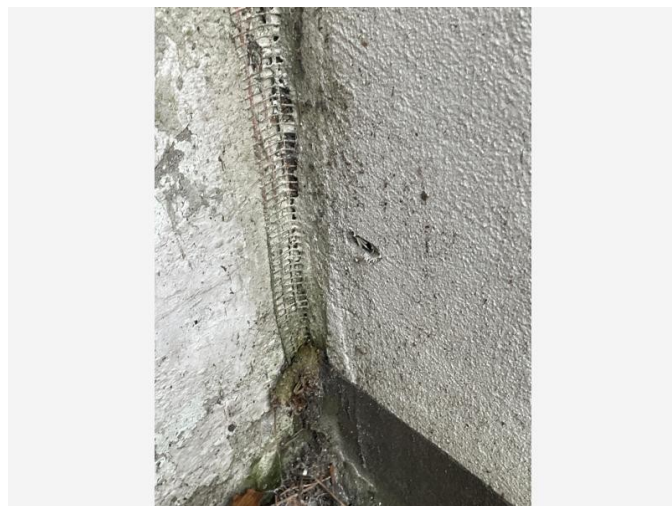
Geen asbest

#	Type	Referentie	Resultaat
9.1	Mengmonster	ID01	Geen asbest

Beschrijving	Crepi gevels
Omgeving	Buiten
Primaire drager	Wand buitenschil
Bindmiddel van materiaal	Cement
Gebondenheid op basis van bindmiddel	Hecht
Hoeveelheid (gewicht - aantal)	<ul style="list-style-type: none">• 100,00 kg - 1 stuk
Totaal gewicht	100,00 kg
Identificatiemethode	Een monstername door de asbestdeskundige met laboanalyse door een asbestlabo.
Destructieve handeling voor identificatie	Nee
Opmerking	De hoeveelheid is een zo nauwkeurig mogelijke opmeting. Hieraan kunnen evenwel geen rechten worden ontleend.

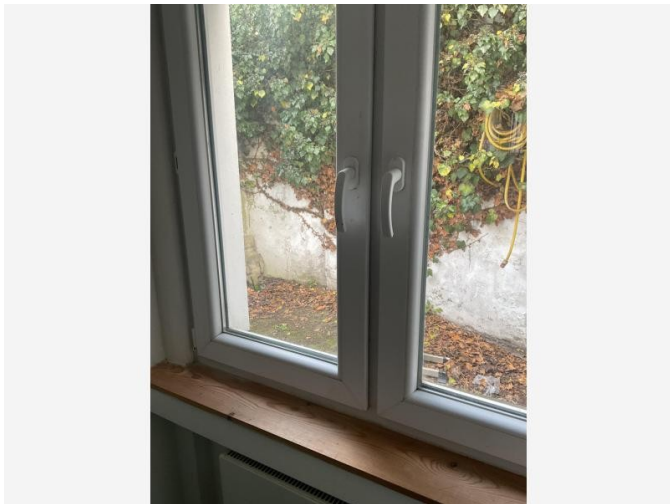
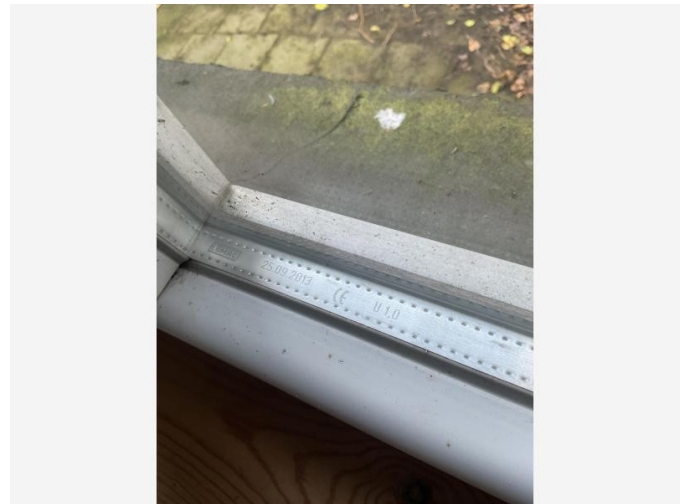
Beschrijving	Notitie	Terug te vinden op plannen
Fiche 10: Kit aan de ramen	De kit aan de ramen is niet asbestverdacht.	-
Fiche 11: CV-ketel (niet verdacht)	De CV-ketel (dichtingen, isolerend materiaal) is niet asbestverdacht.	-
