Asbestinventarisatetest

Leistraat 15, 3078 Kortenberg

Attestnummer : 20260528-000176.000

Uitgegeven op : 28.05.2026

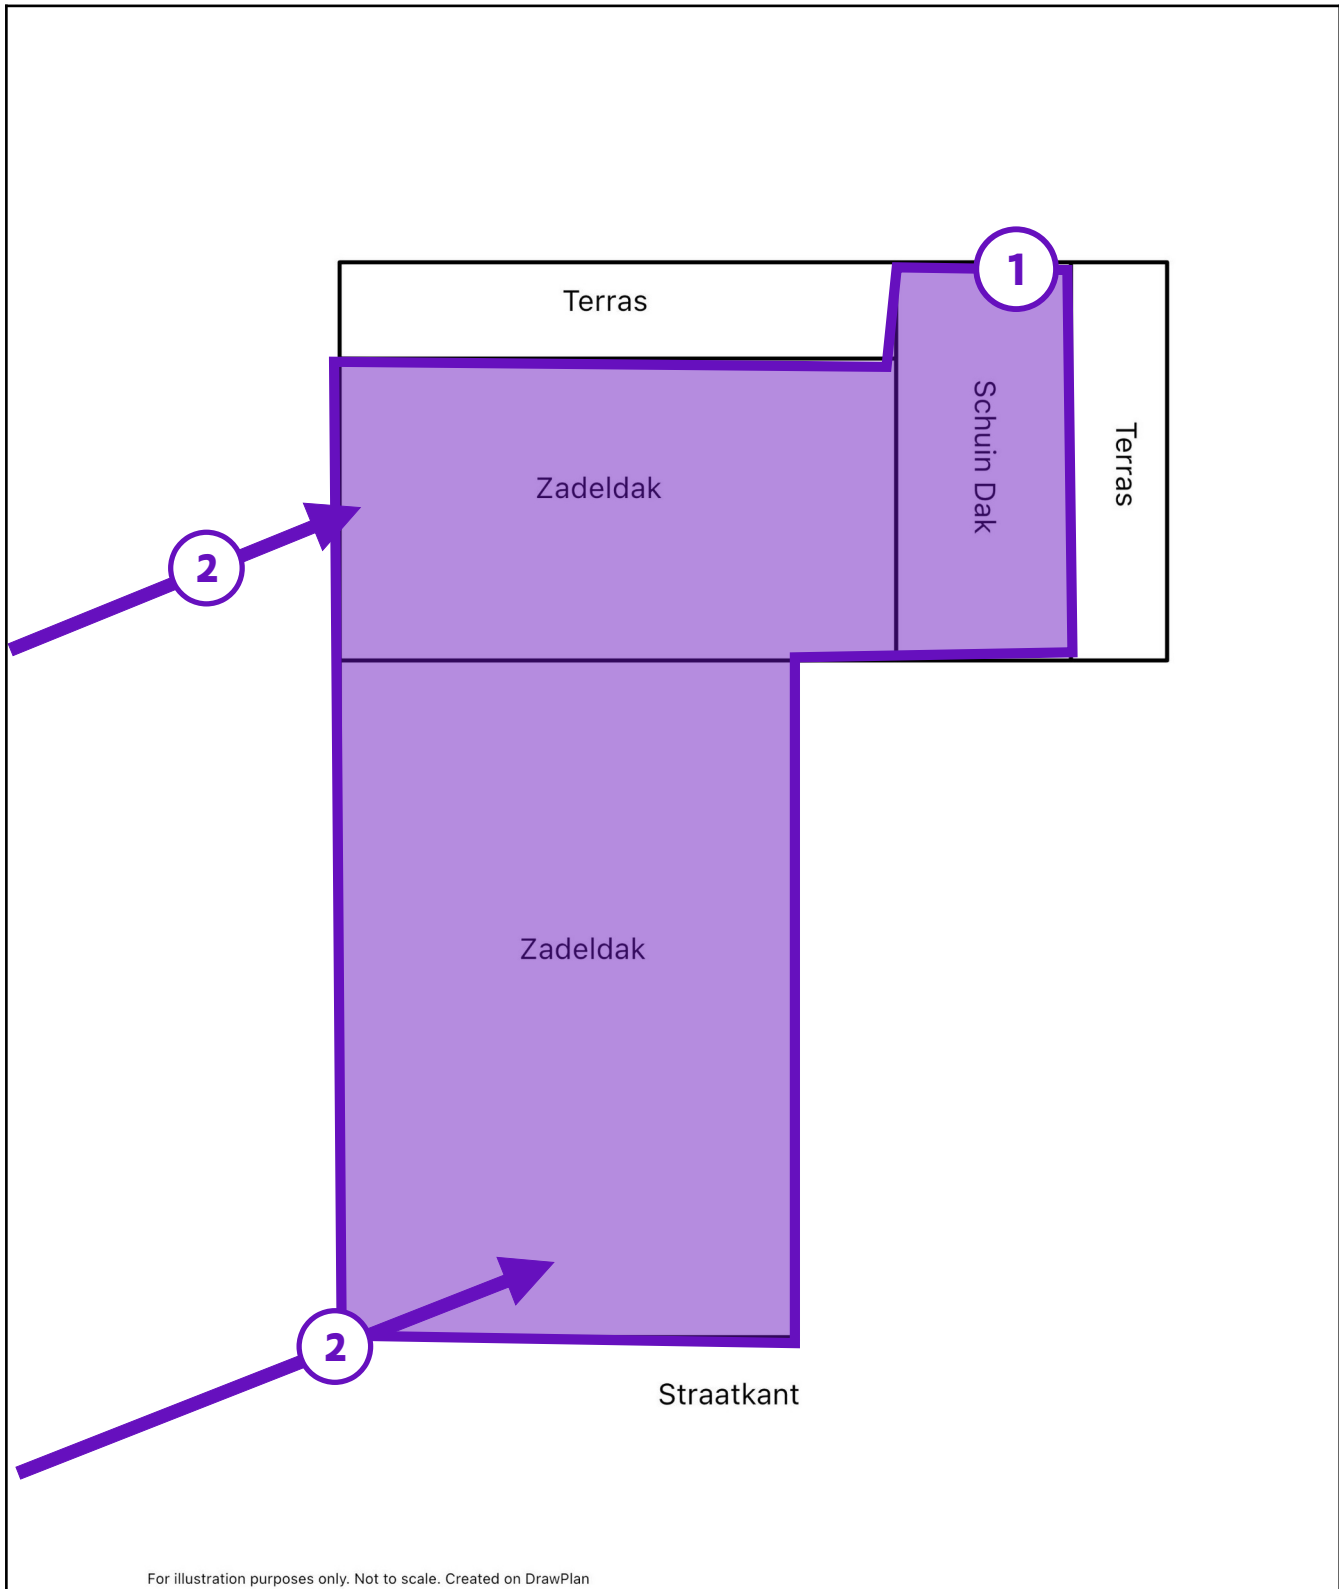
Plan 1.8: Woning plan - dak II

1. Onderdak (beperking)	Beperking	-
2. Beperking schouw	Beperking	-

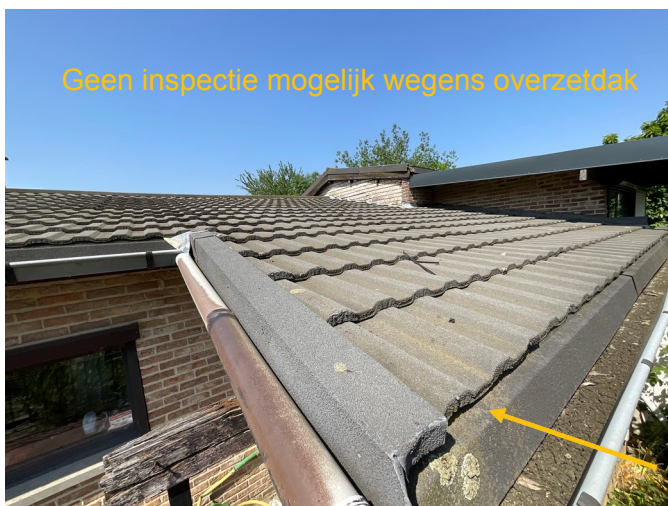
Situeringfoto

Tijdelijke beperking

Reden: Het te onderzoeken materiaal situeert zich hoger dan 3,50 m te rekenen vanaf een veilige ondergrond

Uitleg van de asbestdeskundige: Er kon tijdens de rondgang door de TCR (=toegankelijke constructie met risicobouwjaar) geen vaststellingen gedaan worden onder het dak:

1) Er kunnen geen vaststellingen gedaan worden langs de binnenzijde, onder het dak, daar dit overal werd afgewerkt.

Inspectie onder deze laag was niet mogelijk zonder blijvende schade aan te richten, wat uitgesloten werd in het opdrachtformulier.

2) er kan langs de bovenkant geen onderzoek uitgevoerd worden daar het hier omtrent een metalen overzetsdak gaat.

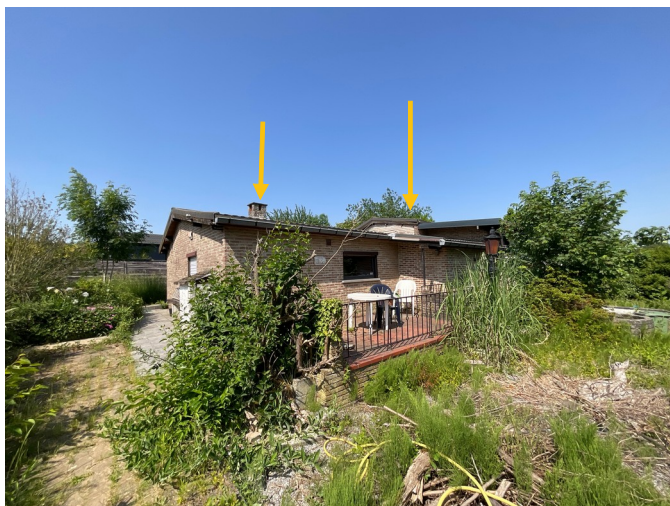
Situeringfoto

Tijdelijke beperking

Reden: Het te onderzoeken materiaal situeert zich hoger dan 3,50 m te rekenen vanaf een veilige ondergrond

Uitleg van de asbestdeskundige: Er konden, tijdens de rondgang door de TCR (=toegankelijke constructie met risicobouwjaar), geen vaststellingen gedaan worden in de schouw:

1) Er kunnen geen vaststelling gedaan worden in de schouw, daar het materiaal zich hoger dan 3,50 m te rekenen vanaf een veilige ondergrond situeert.

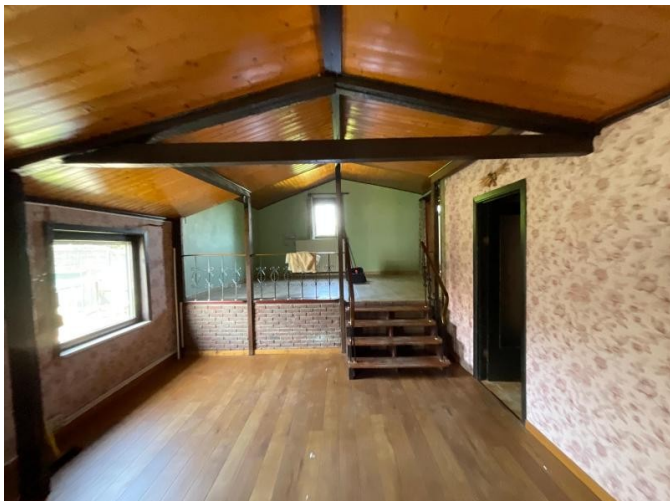
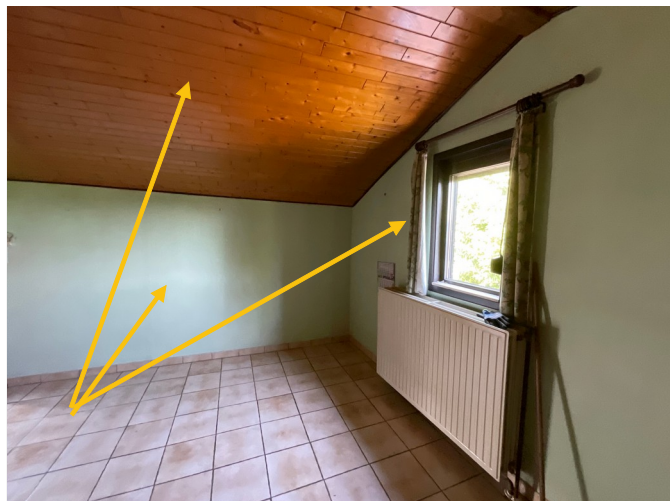
Fiche 3: Plafonds en muren bestaande uit voorzetpanelen

Informatie over een materiaal dat de asbestdeskundige niet kan waarnemen of vaststellen

De plafonds en muren werden afgewerkt met niet-asbestverdachte voorzetpanelen (gyproc, hout, ...) die de inspectie van de bedekte structuur verhinderen.

Er kan dus op heden, zonder destructief te werken, geen uitspraak gedaan worden over de achterliggende materialen (structuur van het pand, spouw, ...)

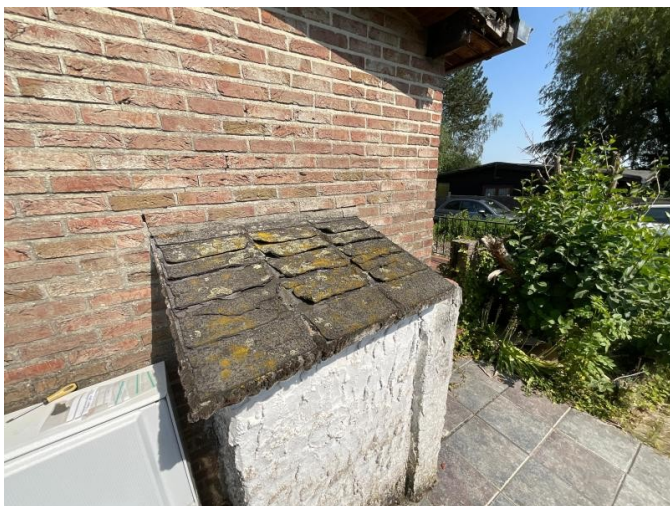
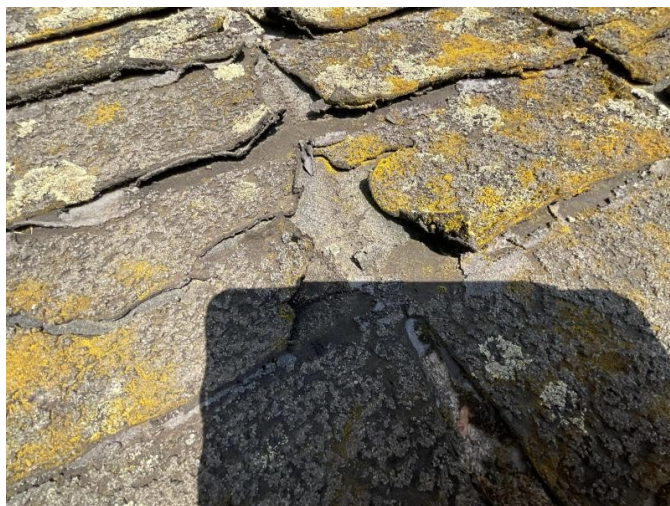
Conclusie

Geen asbest

#	Type	Referentie	Resultaat
4.1	Puntmonster	MM01	Geen asbest

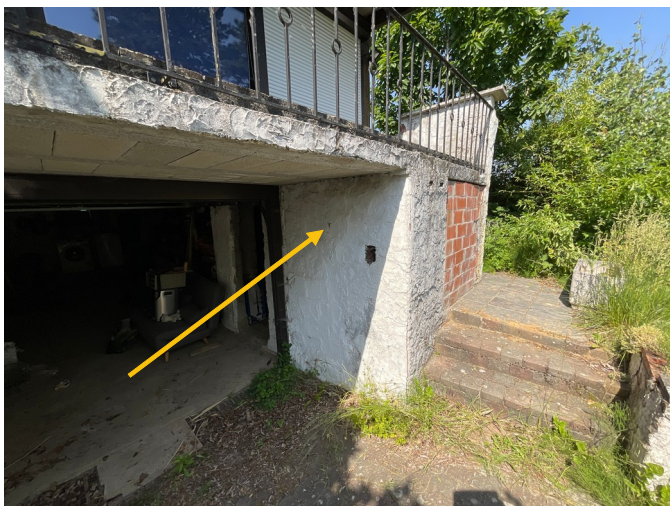
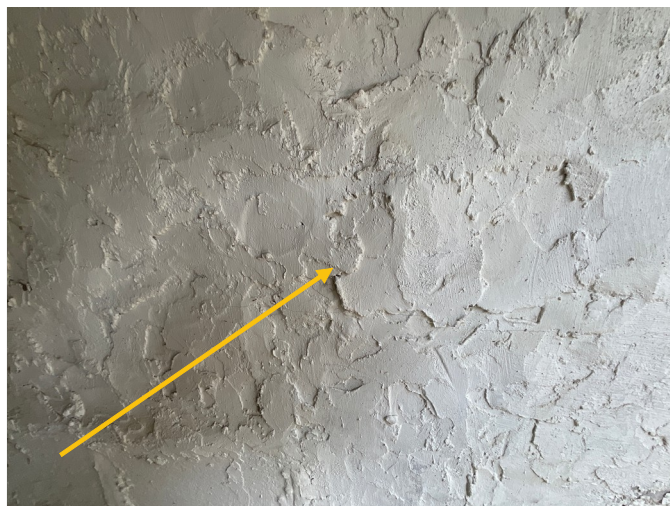
Fiche 5: Crepi gevel

Conclusie

Geen asbest

#	Type	Referentie	Resultaat
5.1	Mengmonster	MM03	Geen asbest

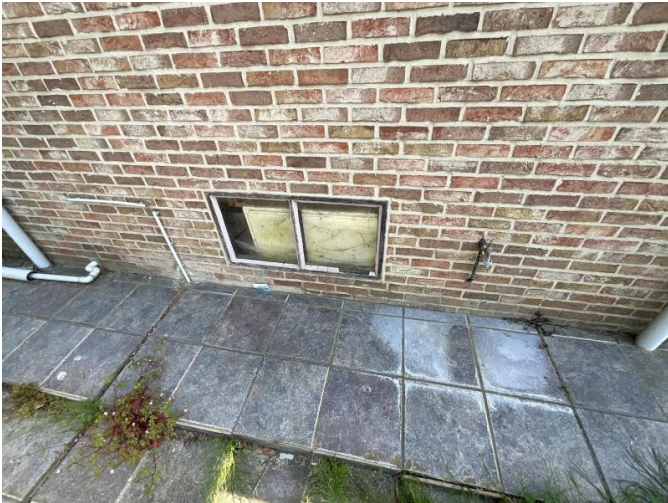
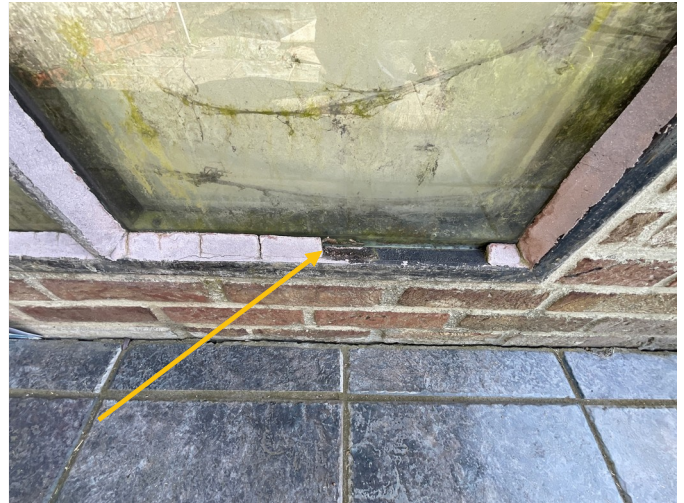
Fiche 6: Kit ramen - (raam - profiel)

Conclusie

Geen asbest

#	Type	Referentie	Resultaat
6.1	Puntmonster	MM02	Geen asbest
