Asbestinventarisatietest

Ursulinenstraat 4, 1730 Asse

Attestnummer : 20260227-000427.000

Uitgegeven op : 27.02.2026

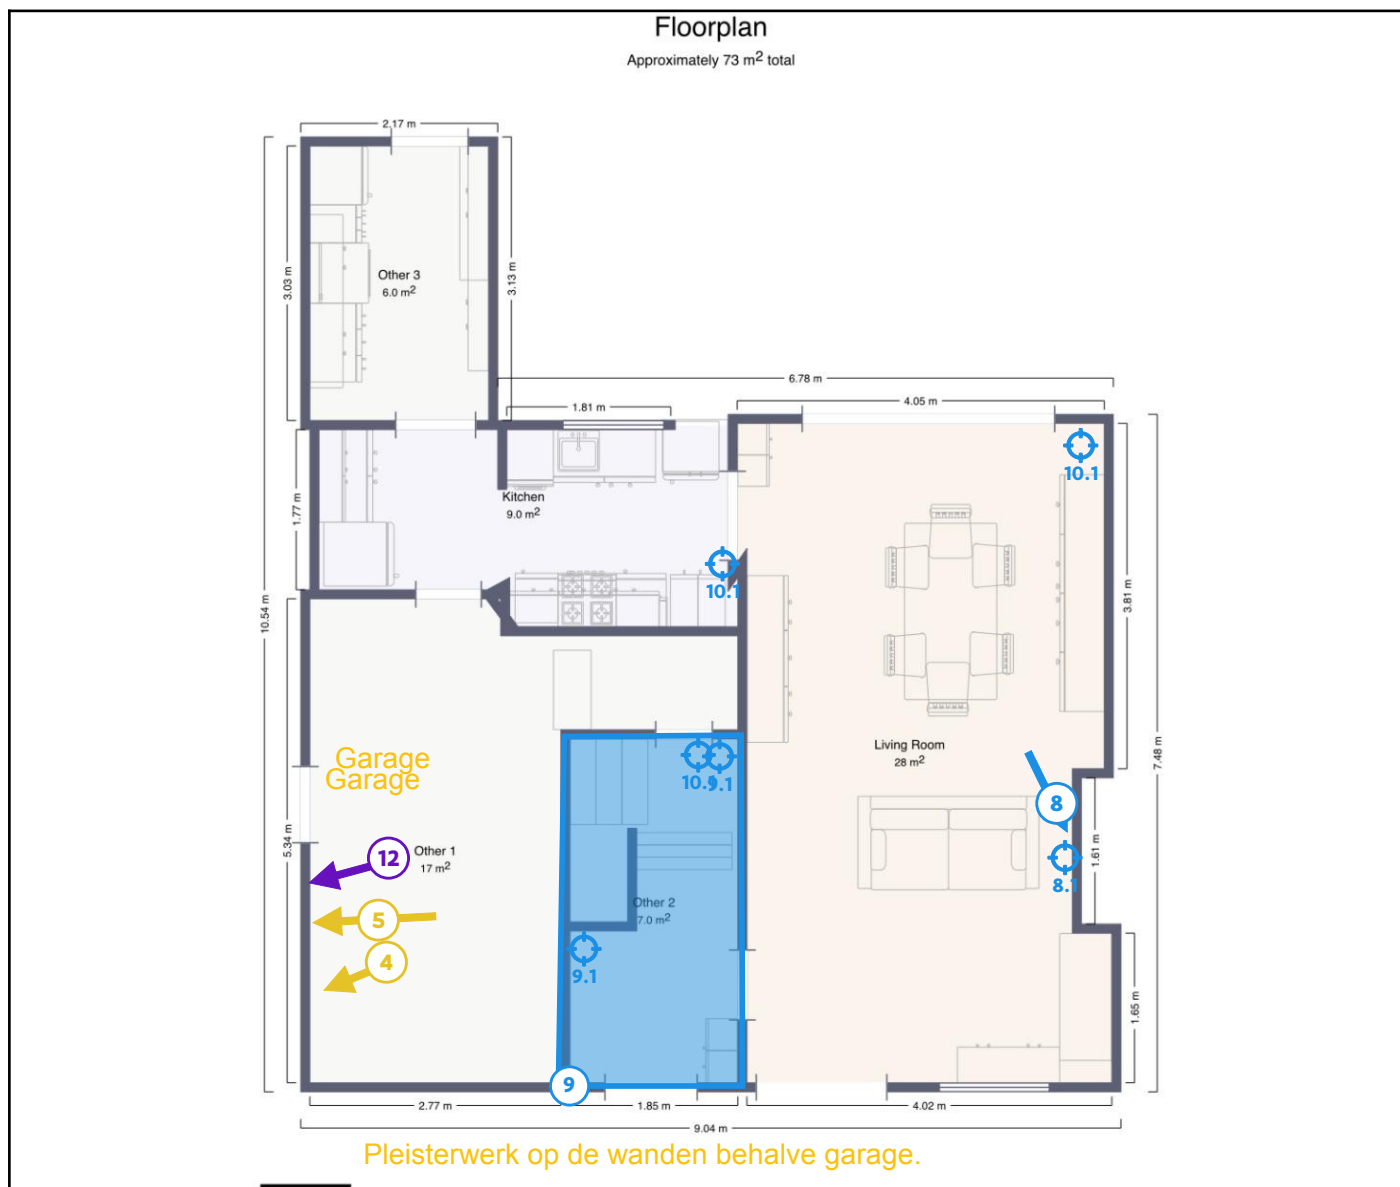
Plan 1.1: Plan gelijkvloers

Beschrijving	Type	Actie
4. Bakeliet schakelkast	Asbestmateriaal	Zorgvuldig beheren
5. Schouwplaatje	Asbestmateriaal	Zorgvuldig beheren
8. Mastiek kachel	Geen asbest	-
8.1 Code: 4	Puntmonster	-
9. Pleisterwerk plafonds	Geen asbest	-

9.1 Code: 2	Mengmonster	-
10. Pleisterwerk wanden	Geen asbest	-
10.1 Code: 01	Mengmonster	-
12. CV-ketel (niet verdacht)	Overige ruimte of materiaal	-

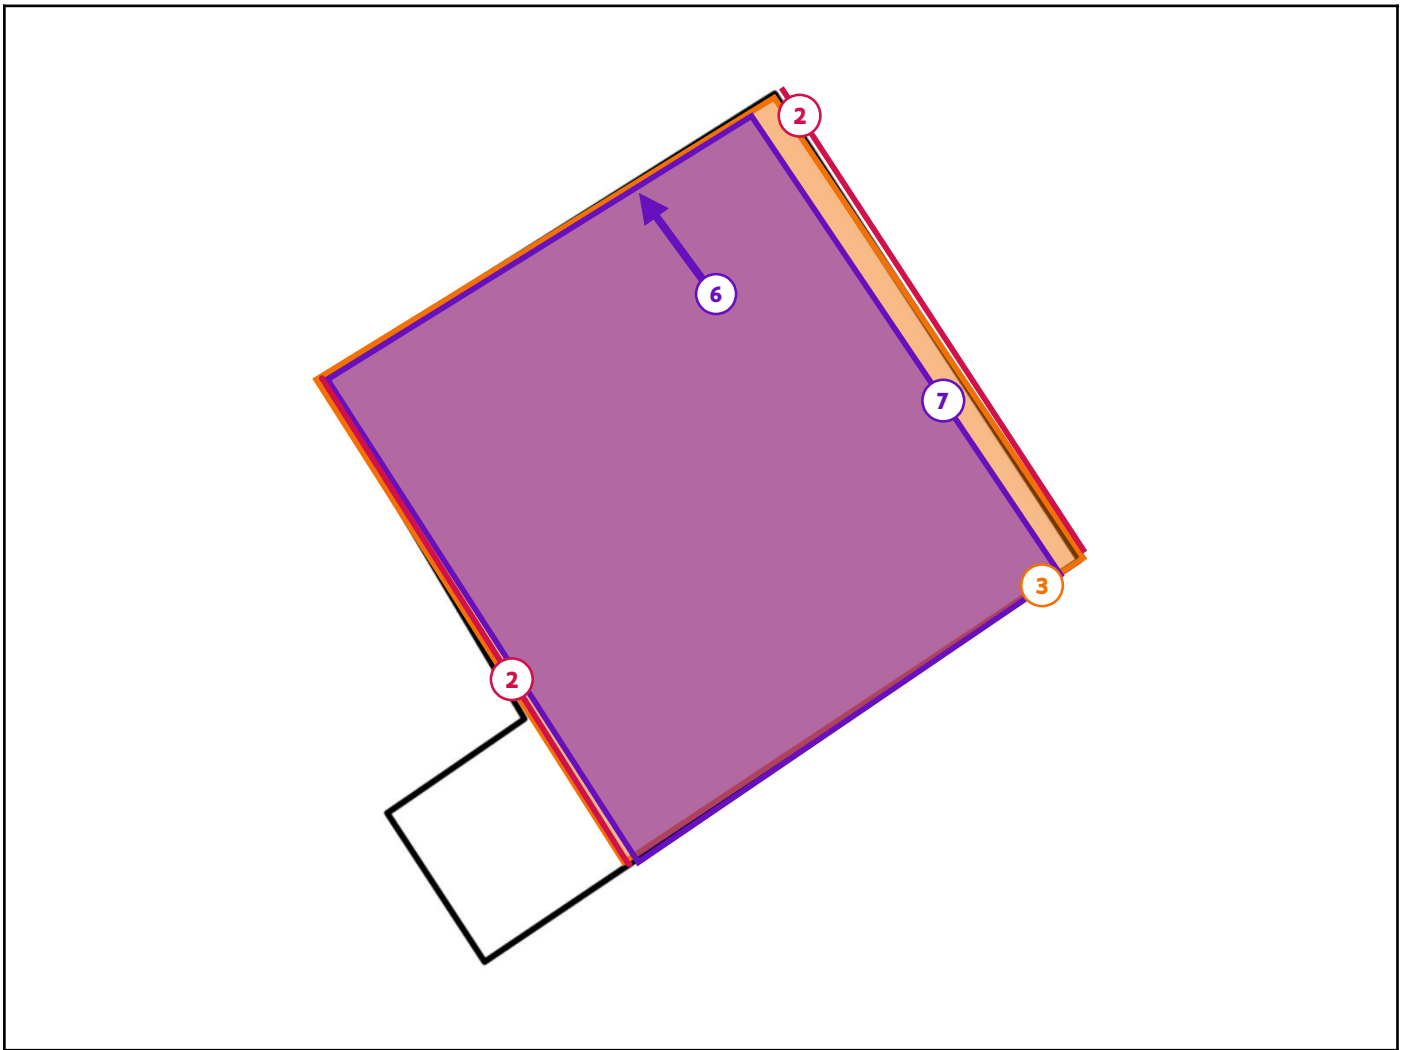
Plan 1.3: Woning plan daken

Beschrijving	Type	Actie
2. Mos/sediment in de dakgoot	Asbestmateriaal	Dringend verwijderen
3. Dak bestaande uit leien	Asbestmateriaal	Verwijderen
6. Schouw	Beperking	-
7. Onderdak	Beperking	-

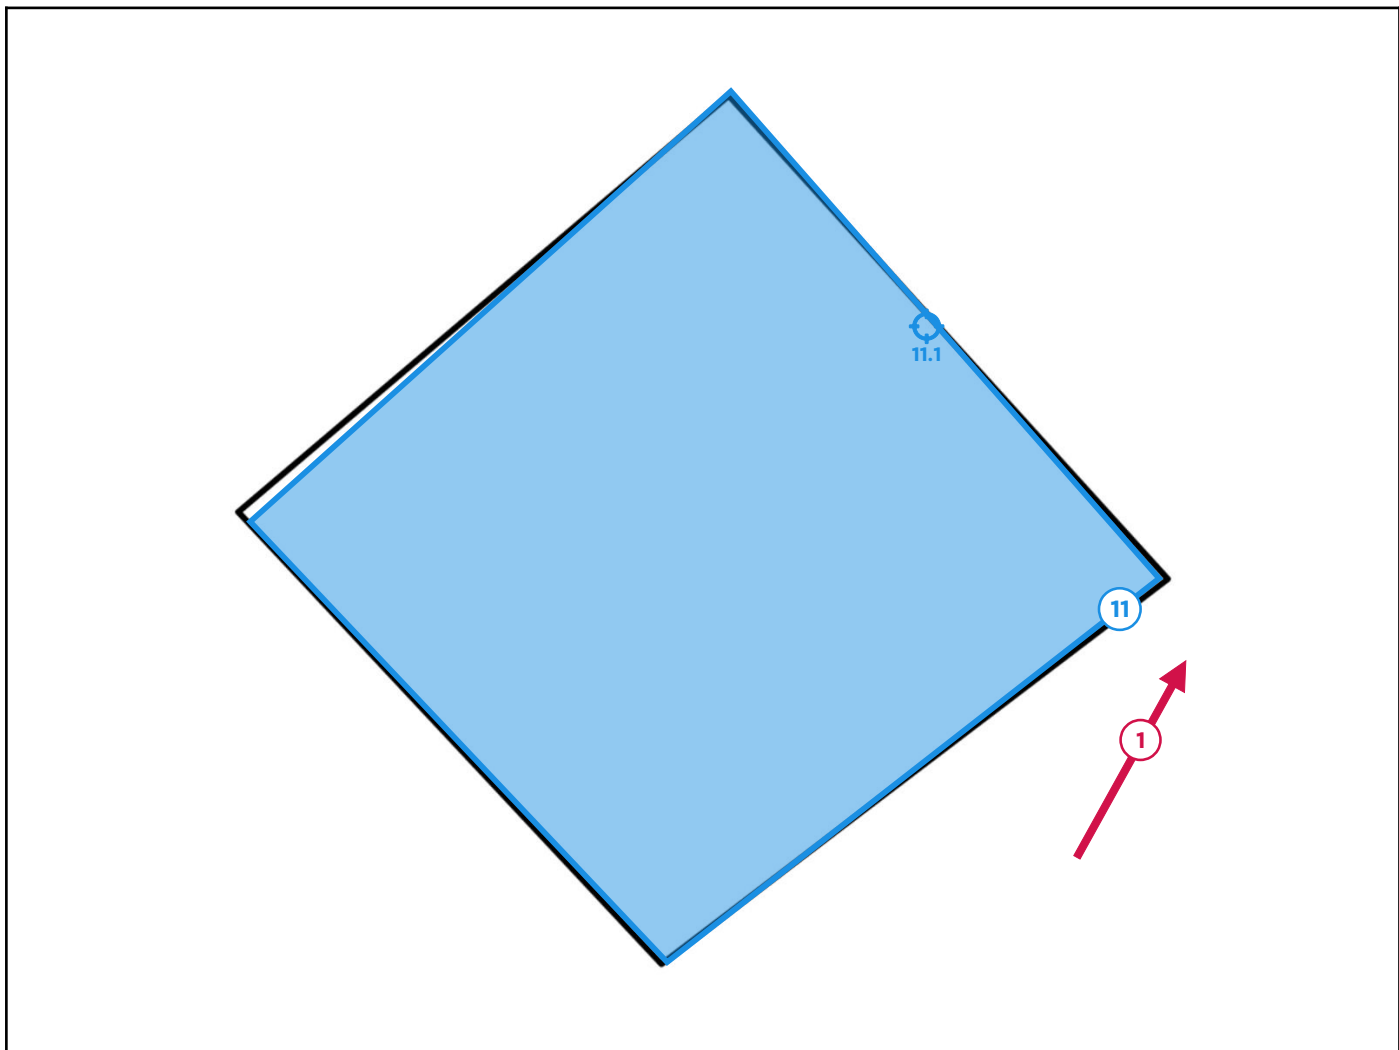
Plan 2.1: Tuinhuis plan

Beschrijving	Type	Actie
1. Afval (reserve leien)	Asbestmateriaal	Dringend verwijderen
11. Shingles tuinhuis	Geen asbest	-
11.1 Code: 3	Puntmonster	-

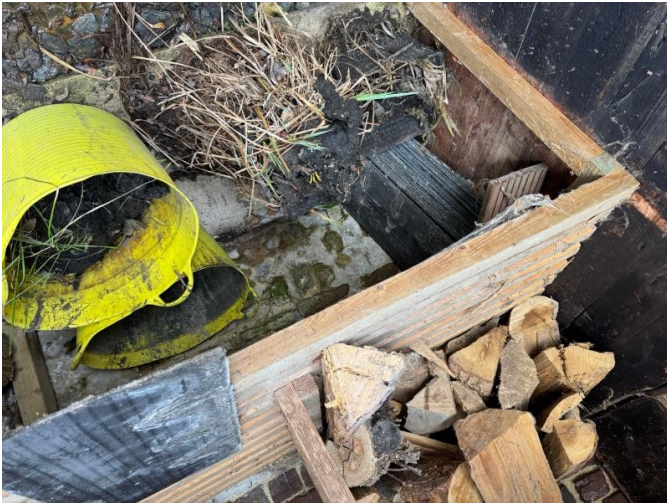
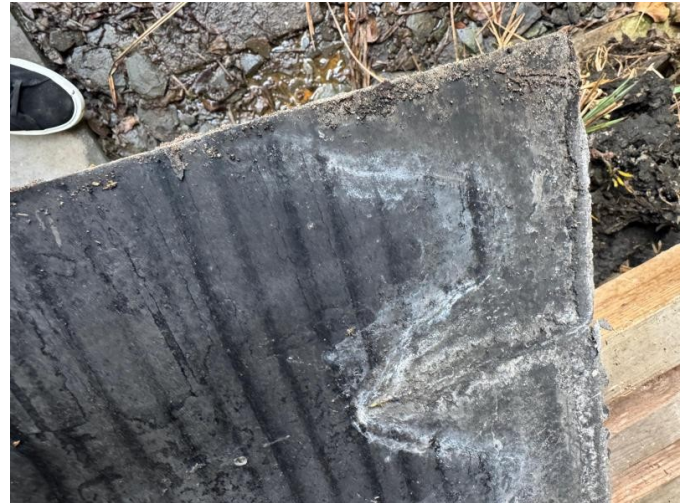
Het asbestmateriaal valt onder de mijlpaal van 2040.

Dringend verwijderen

Beschrijving	Afval (reserve leien)
Type afvalstof	Betreft stock-voorraad of gedemonteerde asbestmaterialen
Aanwezige resten	Volledige leien.
Omgeving	Binnen
Primaire drager	Bodem
Asbestmaterialen	<ul style="list-style-type: none">Dak- en gevelbekleding - Lei, shingle
Bindmiddel van asbestmateriaal	Cement
Gebondenheid op basis van bindmiddel	Hecht
Hoeveelheid (gewicht - aantal)	<ul style="list-style-type: none">10,00 kg - 1 stuk
Totaal gewicht	10,00 kg
Eenvoudig bereikbaar	Ja
Identificatiemethode	De asbestdeskundige beoordeelt het materiaal als asbestverdacht en dus asbesthoudend, en dit zonder monstername.
Opmerking	De hoeveelheid is een zo nauwkeurig mogelijke opmeting. Hieraan kunnen evenwel geen rechten worden ontleend.

- Verwijder het asbestafval.

- Eenvoudige handelingen: mag via doe-het-zelf of door werknemer(s) met opleidingsattest eenvoudige handelingen
Deze toepassing kan door een aannemer die over een opleidingsattest eenvoudige handelingen beschikt of door een particulier (doe-het-zelf), verwijderd worden indien er geen verhoogd risico op vrijgave van asbestvezels (max. concentratie 0,01 vezels/cm³ - CODEX Art. VI.3-54) ontstaat en de toepassing voorafgaand wordt gefixeerd/bevochtigd; de individuele elementen zonder machinale werktuigen (boormachine, slijpschijf, hogedrukreiniger,...) en zonder breken of gooien een voor een losgemaakt worden; en ten slotte dubbel en luchtdicht verpakt weggevoerd worden naar een erkend afvalpunt (recyclagepark).

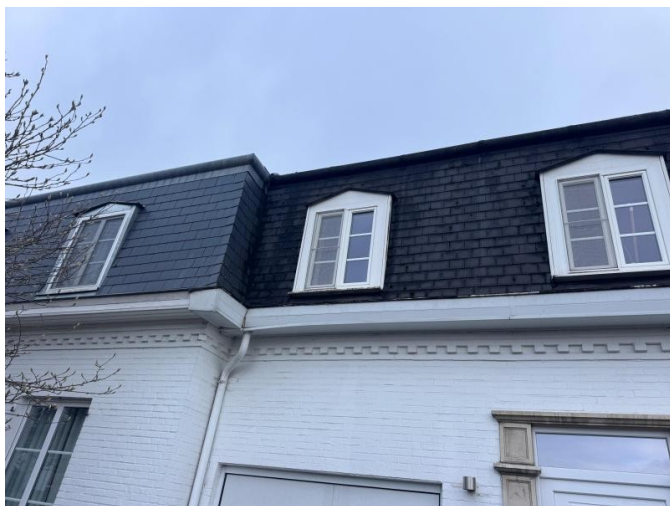
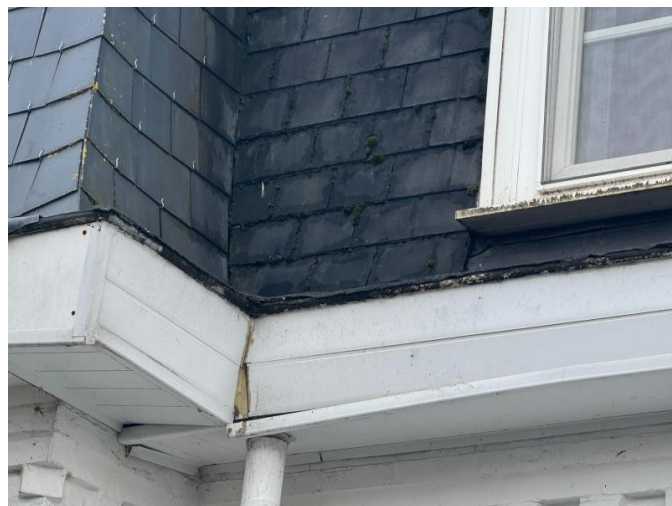
Het asbestmateriaal valt onder de mijlpaal van 2040.

Dringend verwijderen

Beschrijving	Mos/sediment in de dakgoot
Type afvalstof	Betreft resten (contaminatie) van verwerking of beschadiging
Type resten (contaminatie)	<ul style="list-style-type: none"> • Stof, deeltjes < 4 mm, flinters, gruis (los, opliggend) • Stof, deeltjes < 4 mm, flinters, gruis (vermengd in materiaal)
Besmette materialen	<ul style="list-style-type: none"> • Organisch materiaal (mos, mest, vegetatie, ...) • Sediment (dakgoot, afvoerbuï, regenwaterput, ...)
Bron van de resten	Asbesthoudend dak
Omgeving	Buiten
Primaire drager	dakgoot
Gebondenheid resten	Niet hecht
Hoeveelheid (gewicht - aantal)	<ul style="list-style-type: none"> • 2,00 kg - 1 stuk
Totaal gewicht	2,00 kg
Eenvoudig bereikbaar	Ja
Identificatiemethode	De asbestdeskundige beoordeelt het materiaal als asbestverdacht en dus asbesthoudend, en dit zonder monstername.
Opmerking	De hoeveelheid is een zo nauwkeurig mogelijke opmeting. Hieraan kunnen evenwel geen rechten worden ontleend.

- Verwijder het asbestafval.

- Eenvoudige handelingen: mag via doe-het-zelf of door werknemer(s) met opleidingsattest eenvoudige handelingen
Verwijder het afval via het riool.

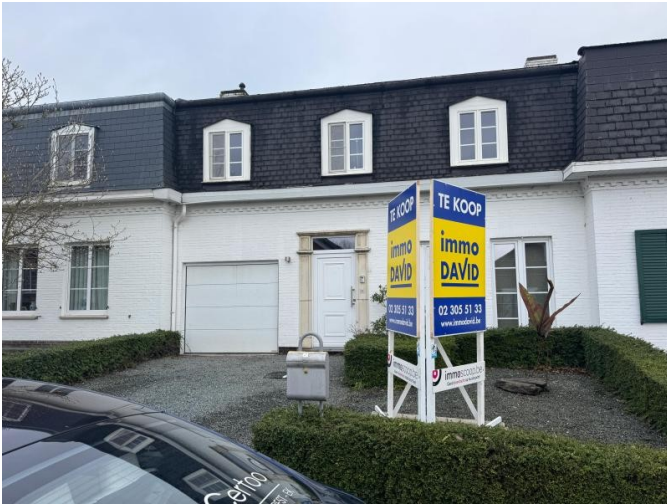
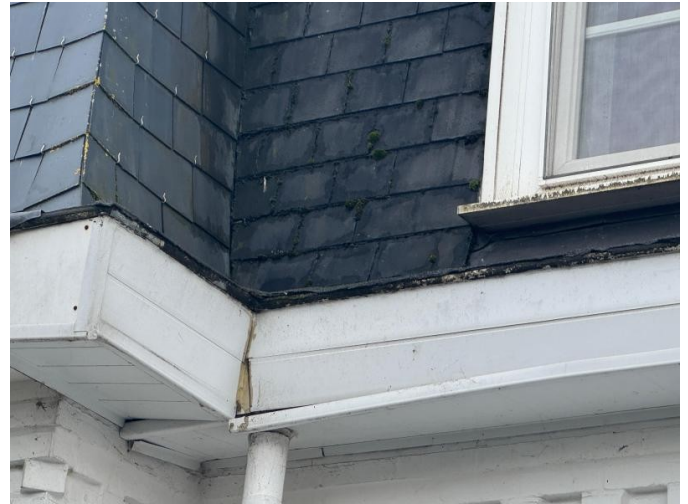
Het asbestmateriaal valt onder de mijlpaal van 2034.

Verwijderen

Eindbeoordeling materiaalrisico	Verhoogd materiaalrisico en/of verhoogde kans op vezelvrijgave
---------------------------------	--

Gebondenheid	Categorie 1: hechtgebonden in oorsprong
Asbestsoort (vezeltype)	Crocidoliet aanwezig
Asbestconcentratie	Laag (< 50%)
Afschermingsgraad van het gehele materiaal	Geheel of deels vrij aan de buitenlucht
Toestand van het materiaal	Matig beschadigd, matig verweerd

Beschrijving	Dak bestaande uit leien
Omgeving	Buiten
Primaire drager	Schuin dak
Asbestmateriaal	Dak- en gevelbekleding - Lei, shingle
Bindmiddel van asbestmateriaal	Cement
Gebondenheid op basis van bindmiddel	Hecht
Hoeveelheid (oppervlakte - aantal)	<ul style="list-style-type: none">• 120,00 m² - 1 stuk
Totale oppervlakte	120,00 m ²
Eenvoudig bereikbaar	Ja
Bevestigingswijze	<ul style="list-style-type: none">• Geklemd• Genageld, geniet
Identificatiemethode	De asbestdeskundige beoordeelt het materiaal als asbesthoudend, en dit zonder monsternamen.
Destructieve handeling voor identificatie	Nee
Opmerking	De hoeveelheid is een zo nauwkeurig mogelijke opmeting. Hieraan kunnen evenwel geen rechten worden ontleend.

- Verwijder dit asbestmateriaal zo snel mogelijk. Volg de toestand goed op.
- Hemelwater dat afspoelt van asbestcement daken of gevels kan asbestdeeltjes bevatten. Gebruik het enkel voor gesloten circuits (bv. spoelen toiletten). Reinig na het vervangen van het dak of de gevel de dakgoten en regenwaterput of -ton om asbesthoudend sediment of slib te verwijderen

- Eenvoudige handelingen: enkel door erkend asbestverwijderaar
Deze toepassing kan enkel door een erkende asbestverwijderaar verwijderd worden omdat er hier automatisch een verhoogd risico op vrijgave van asbestvezels (max. concentratie 0,01 vezels/cm³ - CODEX - Art. VI.3-54) ontstaat. (Bron: VLAREM II: 6.4.0.1 par1, par2 en par3). Een erkend asbestverwijderaar moet ingeschakeld worden voor deze toepassingen die niet (kunnen) worden verwijderd door de couveuzemethode, door hermetische zone of door de materialen beschreven in Vlarem II, art. 6.4.0.1 par2. (Bron: Leidraad bij het Inspectieprotocol)

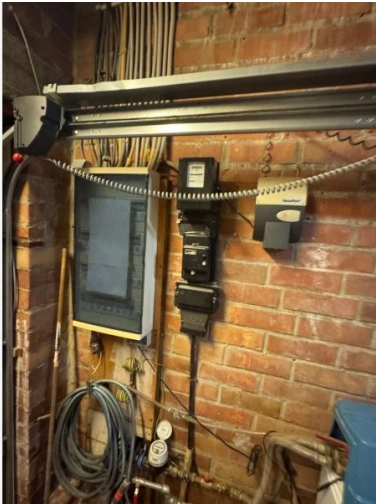
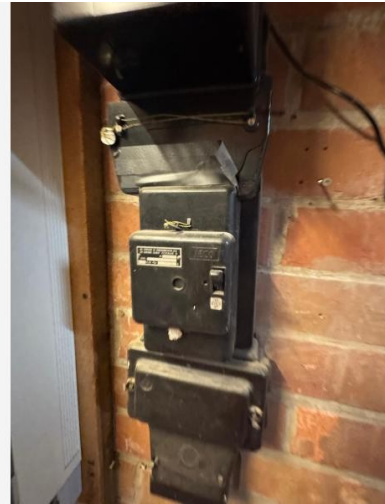
Zorgvuldig beheren

Eindbeoordeling materiaalrisico	Laag materiaalrisico en/of verlaagde kans op vezelvrijgave
---------------------------------	--

Gebondenheid	Categorie 1: hechtgebonden in oorsprong
Asbestsoort (vezeltype)	Crocidoliet aanwezig
Asbestconcentratie	Laag (< 50%)
Afschermingsgraad van het gehele materiaal	Geheel of deels (ook) vrij aan de binnenlucht
Toestand van het materiaal	Onbeschadigd, niet verweerd

Beschrijving	Bakeliet schakelkast
Omgeving	Binnen
Primaire drager	Communicatie en elektrische infrastructuur en uitrusting
Asbestmateriaal	Plaat, paneel, tablet - Type Bakeliet
Bindmiddel van asbestmateriaal	Kunststof of -hars
Gebondenheid op basis van bindmiddel	Hecht
Hoeveelheid (oppervlakte - dikte - aantal)	• 0,10 m ² - 1,00 cm - 1 stuk
Totaal volume	0,001 m ³
Eenvoudig bereikbaar	Ja
Bevestigingswijze	• Geschroefd
Identificatiemethode	De asbestdeskundige beoordeelt het materiaal als asbestverdacht en dus asbesthoudend, en dit zonder monstername. Motivatie: De monstername brengt andere schade aan dan schade die inherent is aan de monstername.
Destructieve handeling voor identificatie	Nee
Opmerking	De hoeveelheid is een zo nauwkeurig mogelijke opmeting. Hieraan kunnen evenwel geen rechten worden ontleend.

- Zorg voor een veilig beheer. Vermijd het beschadigen van het asbestmateriaal. Controleer de toestand jaarlijks op wijzigingen.
- Voer bijkomende staalname(s) uit.

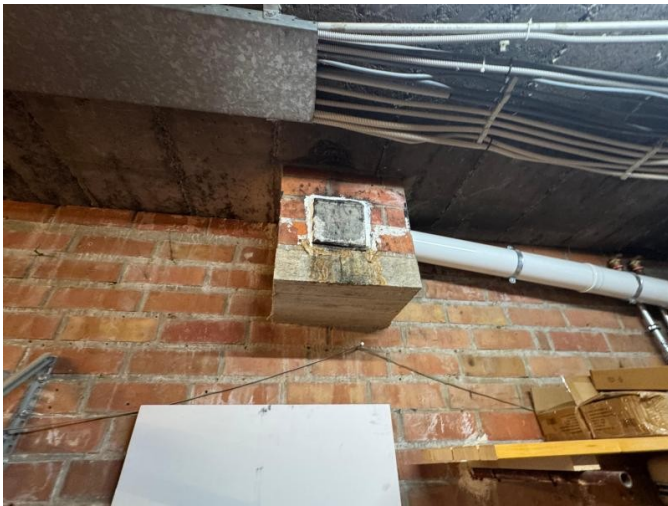
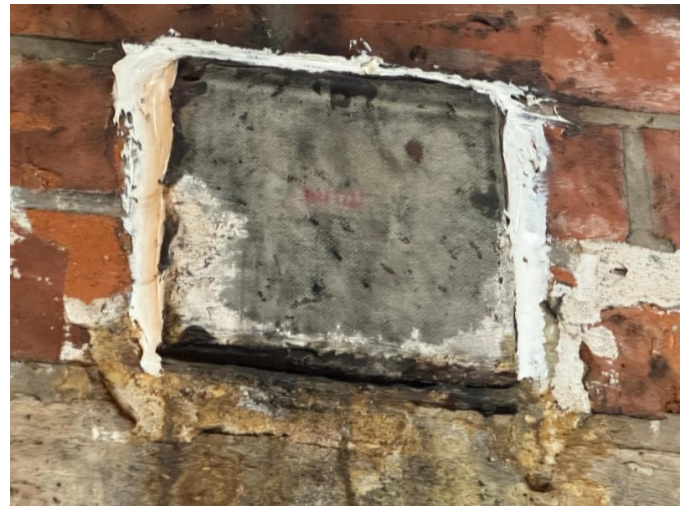
Zorgvuldig beheren

Eindbeoordeling materiaalrisico	Laag materiaalrisico en/of verlaagde kans op vezelvrijgave
---------------------------------	--

Gebondenheid	Categorie 1: hechtgebonden in oorsprong
Asbestsoort (vezeltype)	Crocidoliet aanwezig
Asbestconcentratie	Laag (< 50%)
Afschermingsgraad van het gehele materiaal	Geheel of deels vrij aan de buitenlucht
Toestand van het materiaal	Licht beschadigd, licht verweerd. Intact calciumsilicaatmateriaal of categorie III 'gebondenheid'

Beschrijving	Schouwplaatje
Omgeving	Binnen
Primaire drager	Ruimteverwarming
Asbestmateriaal	Plaat, paneel, tablet - Generiek
Bindmiddel van asbestmateriaal	Cement
Gebondenheid op basis van bindmiddel	Hecht
Hoeveelheid (oppervlakte - dikte - aantal)	<ul style="list-style-type: none">• 0,10 m² - 1,00 cm - 1 stuk
Totaal volume	0,001 m ³
Eenvoudig bereikbaar	Ja
Bevestigingswijze	<ul style="list-style-type: none">• Geklemd
Identificatiemethode	<p>De asbestdeskundige beoordeelt het materiaal als asbestverdacht en dus asbesthoudend, en dit zonder monstername.</p> <p>Motivatie: De monstername brengt andere schade aan dan schade die inherent is aan de monstername.</p>
Destructieve handeling voor identificatie	Nee

- Zorg voor een veilig beheer. Vermijd het beschadigen van het asbestmateriaal. Controleer de toestand jaarlijks op wijzigingen.
- Voer bijkomende staalname(s) uit.

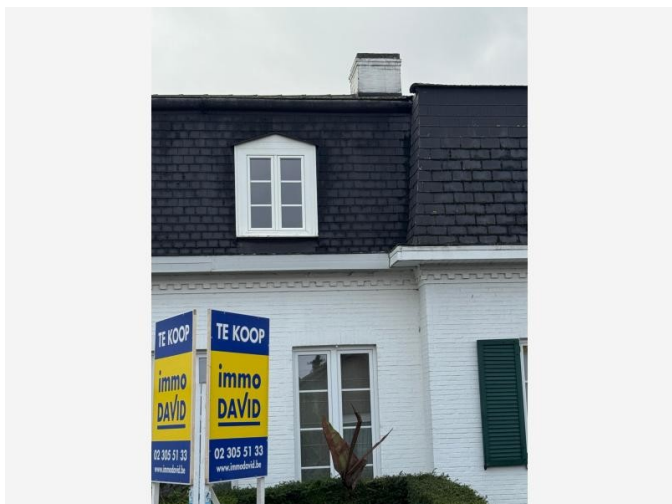
Tijdelijke beperking

Reden: Het te onderzoeken materiaal situeert zich hoger dan 3,50 m te rekenen vanaf een veilige ondergrond

Uitleg van de asbestdeskundige: De schouw bevat binnenin mogelijk een asbestcement rookgaskanaal. Laat dit onderzoeken bij eventuele werken.

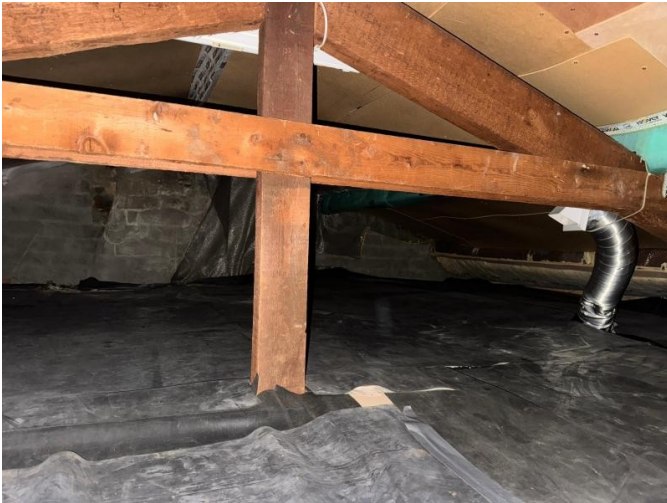
Tijdelijke beperking

Reden: Het te onderzoeken materiaal situeert zich hoger dan 3,50 m te rekenen vanaf een veilige ondergrond

Uitleg van de asbestdeskundige: In het kader van een asbestattest voor overdracht (verkoop, schenking), hoeven toepassingen die zich hoger dan 3,5m vanaf een veilige ondergrond situeren, niet onderzocht te worden.

Het is niet mogelijk op veilige hoogte de dakpannen op te heffen/Binnen op de zolder werd het dak volledig toegemaakt

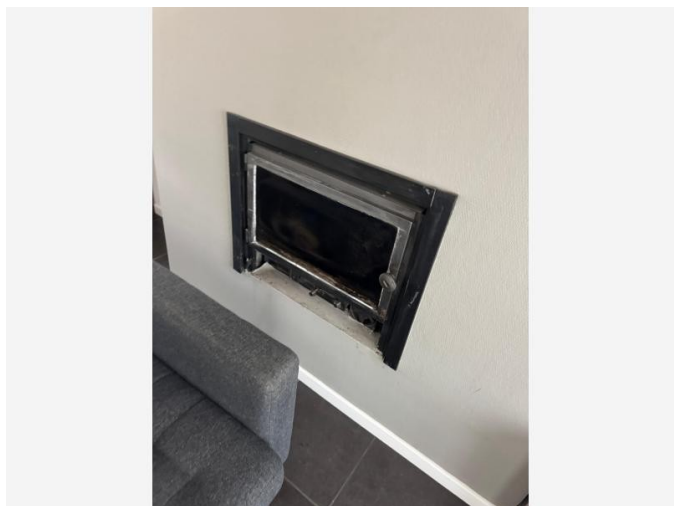
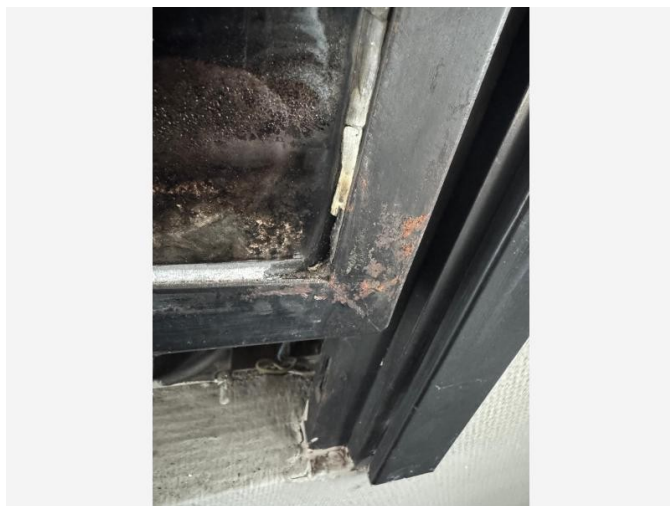
Geen asbest

#	Type	Referentie	Resultaat
8.1	Puntmonster	4	Geen asbest

Beschrijving	Mastiek kachel
Omgeving	Binnen
Primaire drager	Wandopening verticaal (raam, deur, ...)
Bindmiddel van materiaal	Kitten, mastiek, pasta
Gebondenheid op basis van bindmiddel	Hecht
Hoeveelheid (gewicht - aantal)	<ul style="list-style-type: none">• 1,00 kg - 1 stuk
Totaal gewicht	1,00 kg
Identificatiemethode	Een monstername door de asbestdeskundige met laboanalyse door een asbestlabo.
Destructieve handeling voor identificatie	Nee
Opmerking	De hoeveelheid is een zo nauwkeurig mogelijke opmeting. Hieraan kunnen evenwel geen rechten worden ontleend.

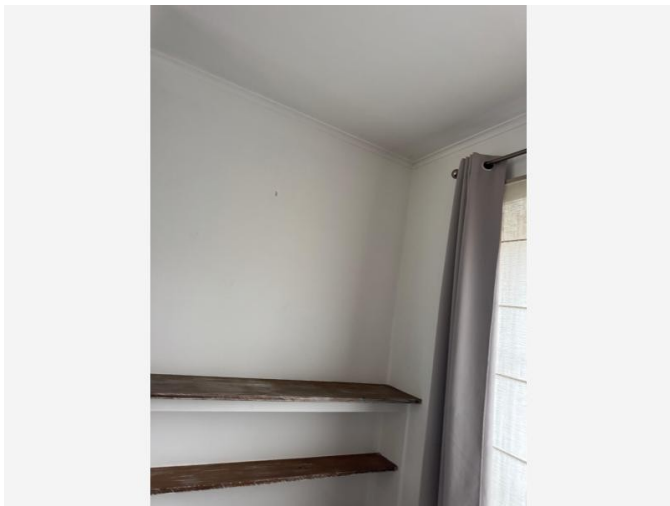
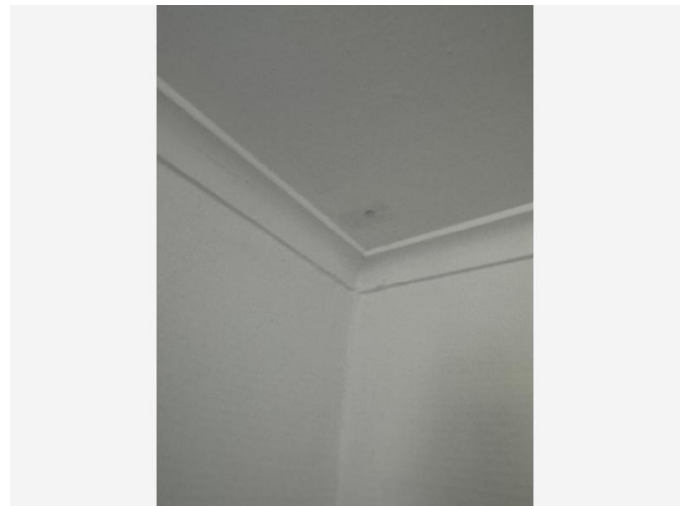
Fiche 9: Pleisterwerk plafonds

Geen asbest

#	Type	Referentie	Resultaat
9.1	Mengmonster	2	Geen asbest

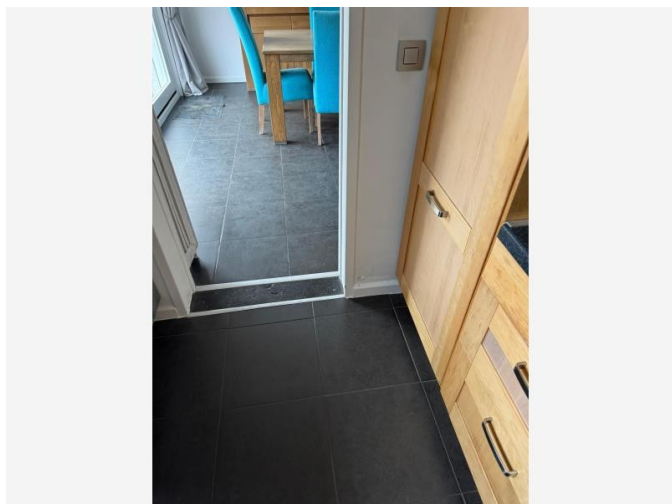
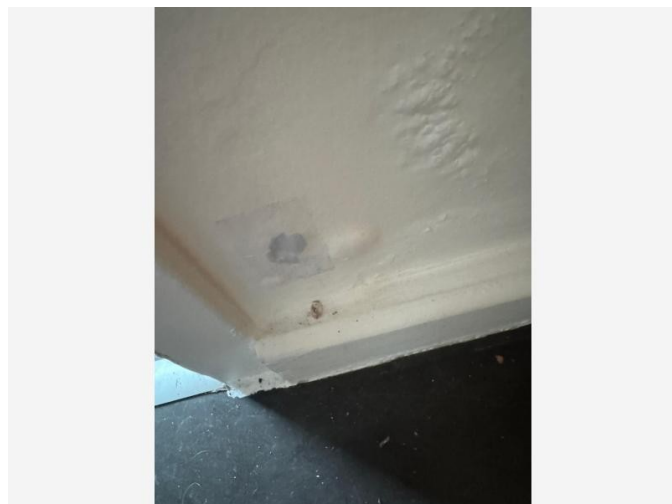
Geen asbest

#	Type	Referentie	Resultaat
10.1	Mengmonster	01	Geen asbest

Beschrijving	Pleisterwerk wanden
Omgeving	Binnen
Primaire drager	Binnenwand
Bindmiddel van materiaal	Gips - kalk
Gebondenheid op basis van bindmiddel	Niet-hechtgebonden
Hoeveelheid (oppervlakte - dikte - aantal)	• 165,00 m ² - 1,00 cm - 1 stuk
Totaal volume	1,65 m ³
Identificatiemethode	Een monstername door de asbestdeskundige met laboanalyse door een asbestlabo.
Destructieve handeling voor identificatie	Nee
Opmerking	De hoeveelheid is een zo nauwkeurig mogelijke opmeting. Hieraan kunnen evenwel geen rechten worden ontleend. Waar mogelijk, wordt staalname uitgevoerd conform het inspectieprotocol: in een droge ruimte zoals een slaapkamer, in een natte ruimte zoals een keuken of badkamer, in een traphal en in een stookruimte.

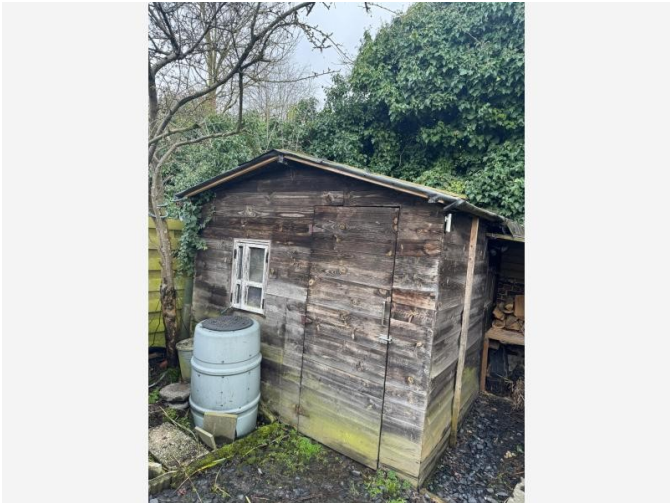
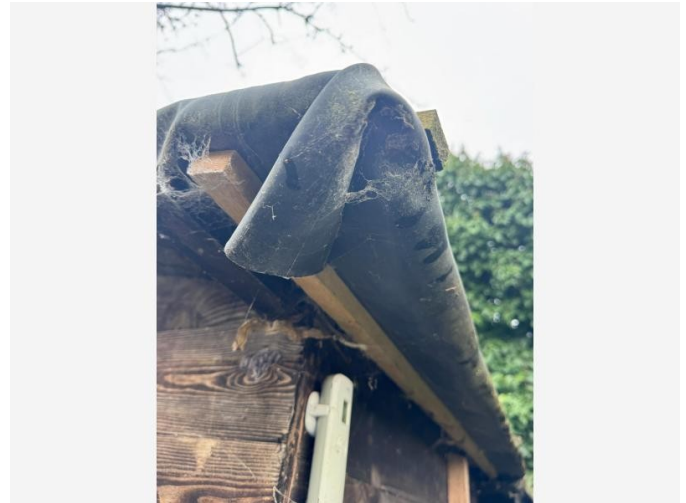
Fiche 11: Shingles tuinhuis

Geen asbest

#	Type	Referentie	Resultaat
11.1	Puntmonster	3	Geen asbest

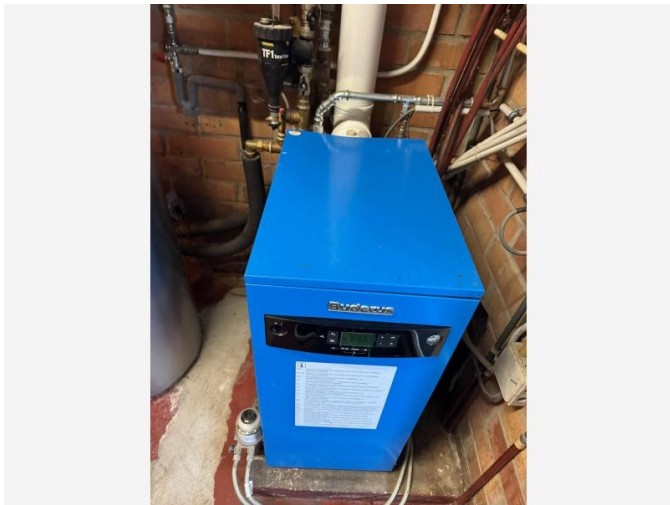
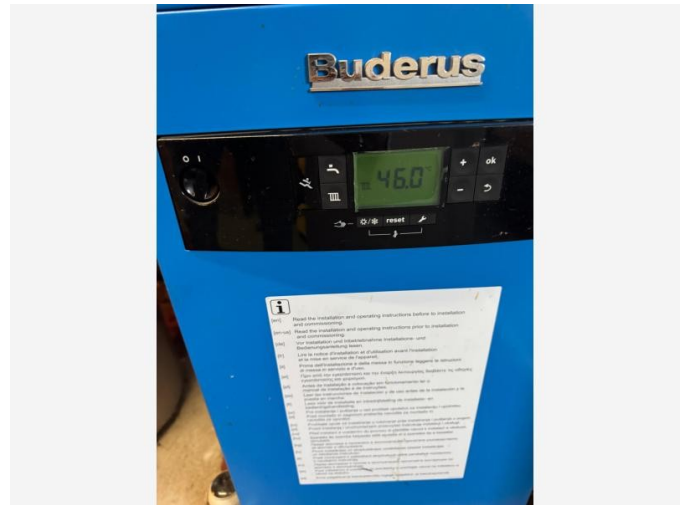
Beschrijving	Notitie	Terug te vinden op plannen
Fiche 12: CV-ketel (niet verdacht)	De CV-ketel (dichtingen, isolerend materiaal) is niet asbestverdacht.	Plan 1.1: Plan gelijkvloers
