Asbestinventarisatetest

Klein Veldeken 8, 1730 Asse

Attestnummer : 20251006-000284.000

Asbestveilig (maar niet asbestvrij)

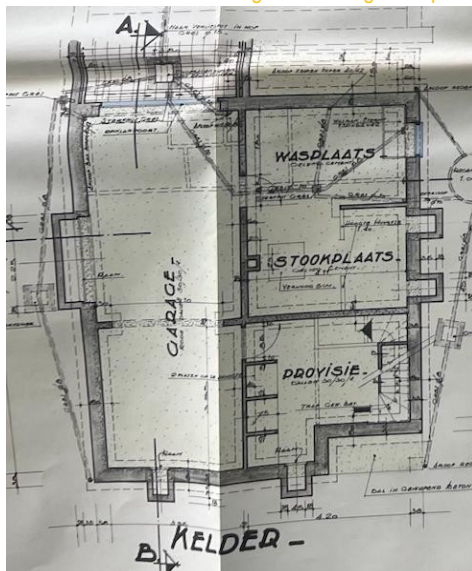
Plan 1.1: Grondplan -1

Bakeliet elementen aanwezig over volledig verdiep

Beschrijving	Type	Actie
1. Elementen in bakeliet	Asbestmateriaal	Zorgvuldig beheren

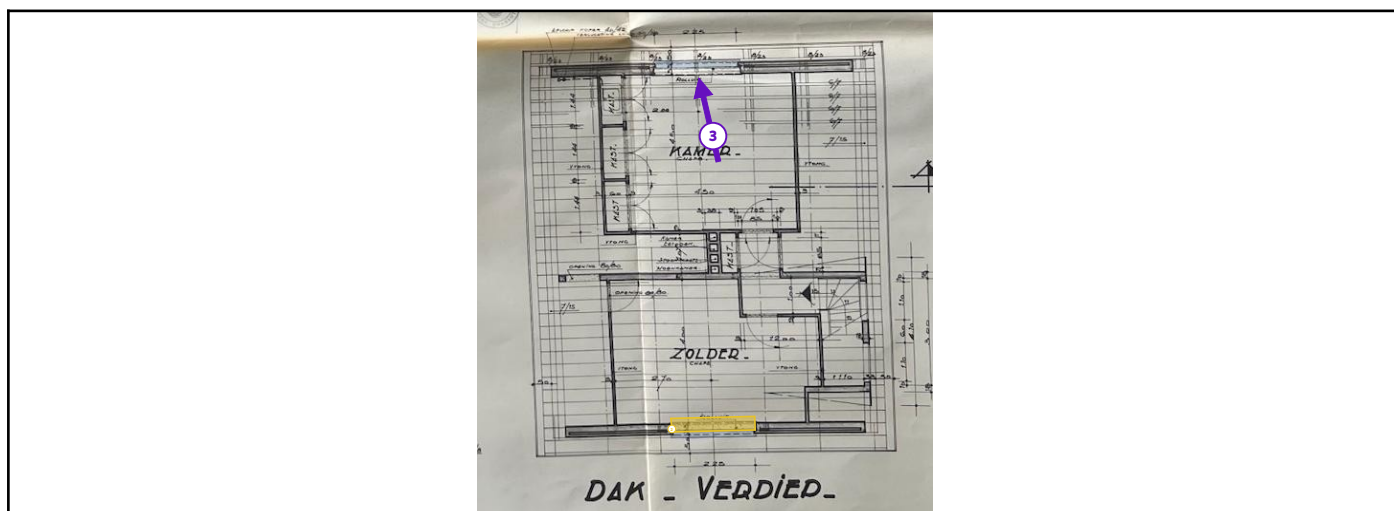
Plan 1.7: Grondplan +1

Beschrijving	Type	Actie
2. Vensterbanken in Massal - Slaapkamer	Asbestmateriaal	Zorgvuldig beheren
3. Gietijzeren/oudere radiatoren (Bouwjaar ongekend)	Advies	-

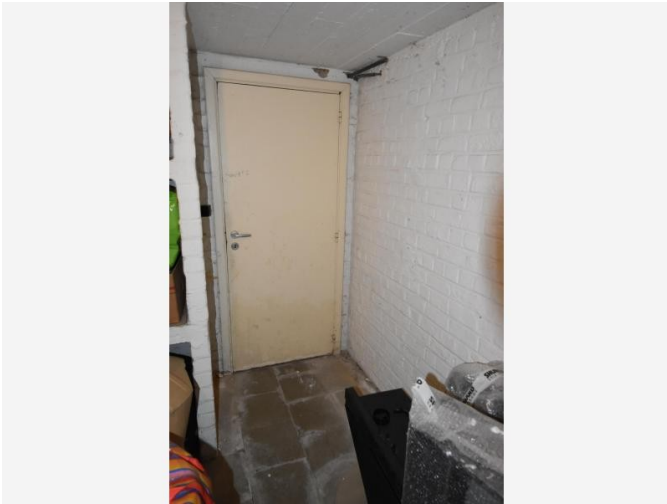
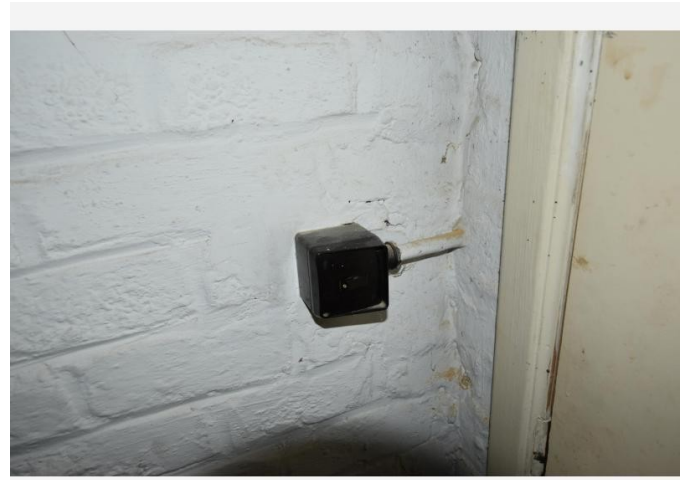
Eindbeoordeling materiaalrisico	Laag materiaalrisico en/of verlaagde kans op vezelvrijgave
---------------------------------	------------------------------------------------------------

Gebondenheid	Categorie 1: hechtgebonden in oorsprong
Asbestsoort (vezeltype)	Crocidoliet aanwezig
Asbestconcentratie	Laag (< 50%)
Afschermingsgraad van het gehele materiaal	Geheel of deels (ook) vrij aan de binnenlucht
Toestand van het materiaal	Onbeschadigd, niet verweerd

Beschrijving	Elementen in bakeliet
Omgeving	Binnen
Primaire drager	Communicatie en elektrische infrastructuur en uitrusting
Asbestmateriaal	Plaat, paneel, tablet - Type Bakeliet
Bindmiddel van asbestmateriaal	Kunststof of -hars
Gebondenheid op basis van bindmiddel	Hecht
Hoeveelheid (oppervlakte - dikte - aantal)	• 0,10 m ² - 0,50 cm - 1 stuk
Totaal volume	< 0,001 m ³
Eenvoudig bereikbaar	Ja
Bevestigingswijze	• Geschroefd
Identificatiemethode	Vaststelling zonder monstername
Destructieve handeling voor identificatie	Nee
Opmerking	Doorheen het pand bevinden zich verschillende elementen in bakeliet (Zoals stopcontact(en), schakelaar(s), verdeeldoos/dozen, etc). Hoeveelheid werd naar best vermogen geraamd.

- Zorg voor een veilig beheer. Vermijd het beschadigen van het asbestmateriaal. Controleer de toestand jaarlijks op wijzigingen.
- Scherm in afwachting van verwijdering het asbestmateriaal af van luchtstromingen en verstoring: bijvoorbeeld door het te verpakken, te fixeren, af te dekken, signalisatie - afbakening aan te brengen, ...

Wij adviseren om dit te laten verwijderen door een aannemer met opleidingsattest eenvoudige handelingen.

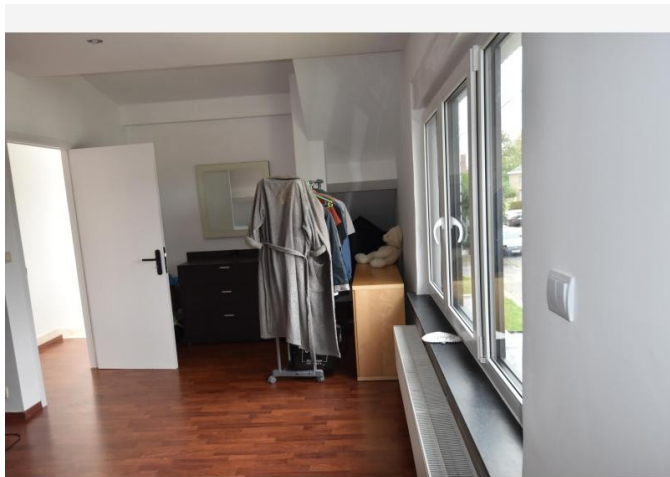
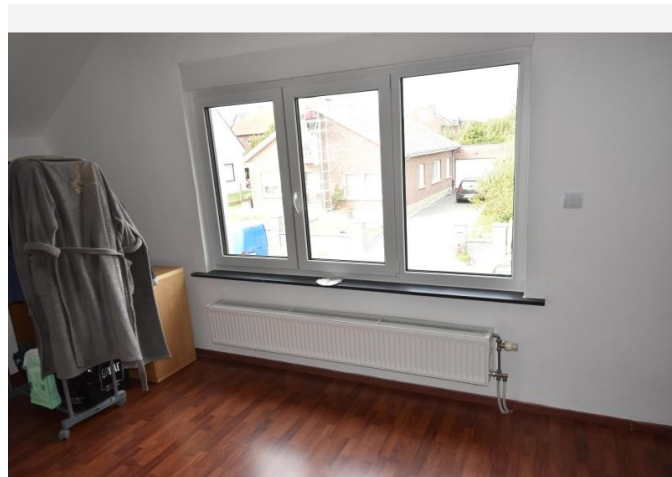
Eindbeoordeling materiaalrisico	Laag materiaalrisico en/of verlaagde kans op vezelvrijgave
---------------------------------	------------------------------------------------------------

Gebondenheid	Categorie 1: hechtgebonden in oorsprong
Asbestsoort (vezeltype)	Alleen chrysotiel
Asbestconcentratie	Laag (< 50%)
Afschermingsgraad van het gehele materiaal	Geheel of deels (ook) vrij aan de binnenlucht
Toestand van het materiaal	Licht beschadigd, licht verweerd. Intact calciumsilicaatmateriaal of categorie III 'gebondenheid'

Beschrijving	Vensterbanken in Massal - Slaapkamer
Omgeving	Binnen
Primaire drager	Wandopening verticaal (raam, deur, ...)
Asbestmateriaal	Plaat, paneel, tablet - Type Massal
Bindmiddel van asbestmateriaal	Cement
Gebondenheid op basis van bindmiddel	Hecht
Hoeveelheid (oppervlakte - dikte - aantal)	<ul style="list-style-type: none">• 0,20 m² - 2,00 cm - 1 stuk
Totaal volume	0,004 m ³
Eenvoudig bereikbaar	Ja
Bevestigingswijze	<ul style="list-style-type: none">• Geklemd• Verlijmd, ingegoten, versmeerd
Identificatiemethode	Vaststelling zonder monsternamen
Destructieve handeling voor identificatie	Nee

- Zorg voor een veilig beheer. Vermijd het beschadigen van het asbestmateriaal. Controleer de toestand jaarlijks op wijzigingen.
- Scherm in afwachting van verwijdering het asbestmateriaal af van luchtstromingen en verstoring: bijvoorbeeld door het te verpakken, te fixeren, af te dekken, signalisatie - afbakening aan te brengen, ...

Wij adviseren om dit te laten verwijderen door een aannemer met opleidingsattest eenvoudige handelingen.

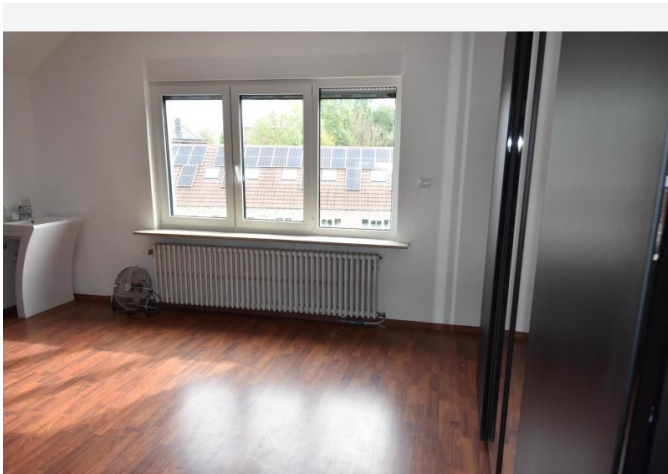
Fiche 3: Gietijzeren/oudere radiatoren (Bouwjaar ongekend)

De entiteit is verwarmd met gietijzeren/oudere radiatoren.

Het bouwjaar en/of de technische gegevens van deze verwarmingselementen konden niet worden waargenomen.

Asbestverdachte materialen (bv: pakkingen, asbestkoord, verbindingen voor buizen of kanalen, brandwerende materialen, etc) kunnen bijgevolg in de toestellen aanwezig zijn. Er werd geen destructief onderzoek gesteld op de toestellen.

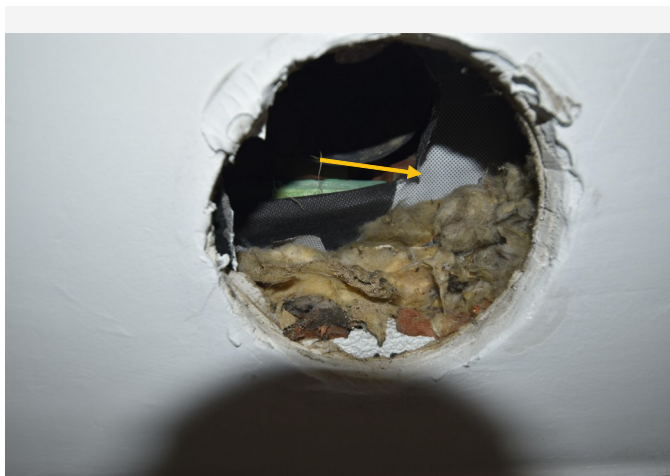
- Bij dit pand werd een niet-verdacht onderdak waargenomen, zonder destructief onderzoek (Naar eventuele tussenliggende lagen).

Materiaal: doek/dampscherm.

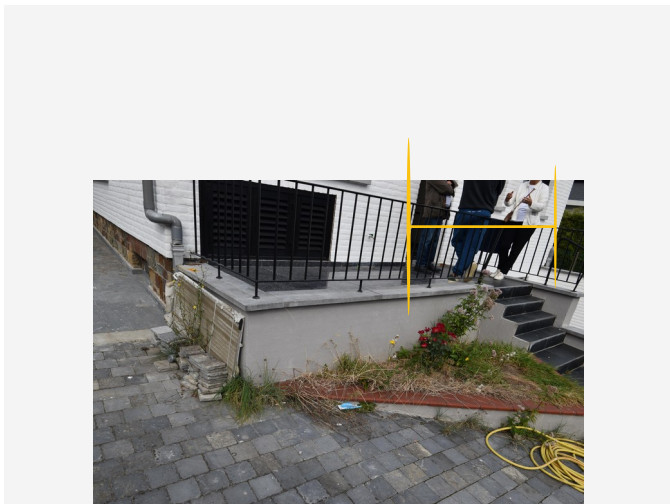
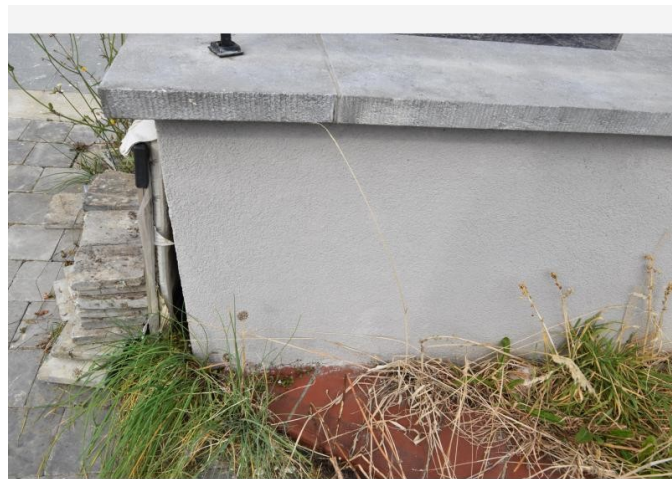
Geen asbest

#	Type	Referentie	Resultaat
5.1	Mengmonster	123222 - 3	Geen asbest

Beschrijving	Crepi - Gevel/Muurtje garage-inrit
Omgeving	Buiten
Primaire drager	Wand buitenschil
Bindmiddel van materiaal	Gips - kalk
Gebondenheid op basis van bindmiddel	Niet-hechtgebonden
Hoeveelheid (oppervlakte - dikte - aantal)	• 5,00 m ² - 1,00 cm - 1 stuk
Totaal volume	0,05 m ³
Identificatiemethode	Vaststelling met monstername
Destructieve handeling voor identificatie	Nee
Opmerking	Mengstaal conform inspectieprotocol op verschillende plaatsen.

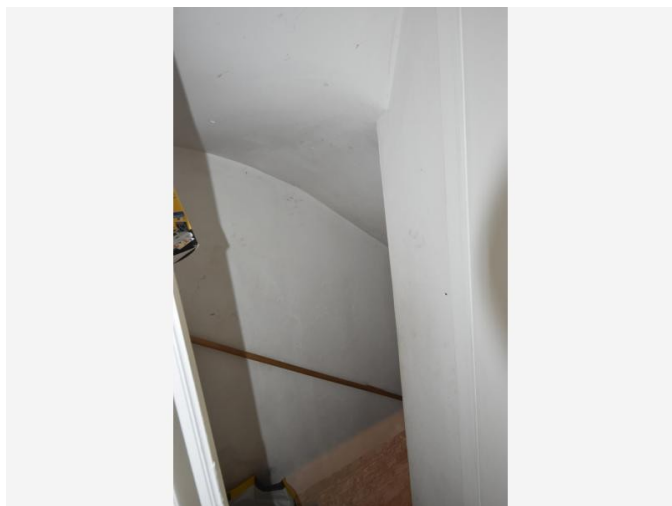
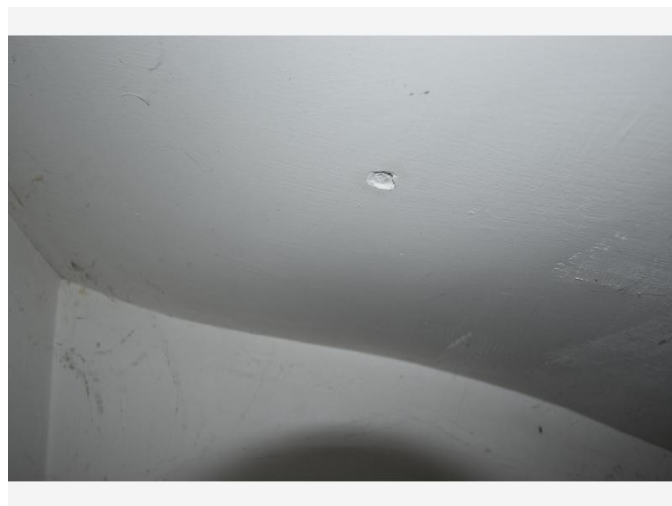
Fiche 6: Pleisterwerk - Plafonds

Geen asbest

#	Type	Referentie	Resultaat
6.1	Mengmonster	123222 - 2	Geen asbest

Beschrijving	Pleisterwerk - Plafonds
Omgeving	Binnen
Primaire drager	Plafond
Bindmiddel van materiaal	Gips - kalk
Gebondenheid op basis van bindmiddel	Niet-hechtgebonden
Hoeveelheid (oppervlakte - dikte - aantal)	• 100,00 m ² - 1,00 cm - 1 stuk
Totaal volume	1,00 m ³
Identificatiemethode	Vaststelling met monstername
Destructieve handeling voor identificatie	Nee
Opmerking	--> Stalen werden genomen op volgende plaatsen: - Natte ruimte (Keuken). - Droge ruimte (Hal). - Traphal. --> Er konden geen stalen genomen worden op volgende plaatsen: - Stookruimte (Reden: Geen pleisterwerk aanwezig).

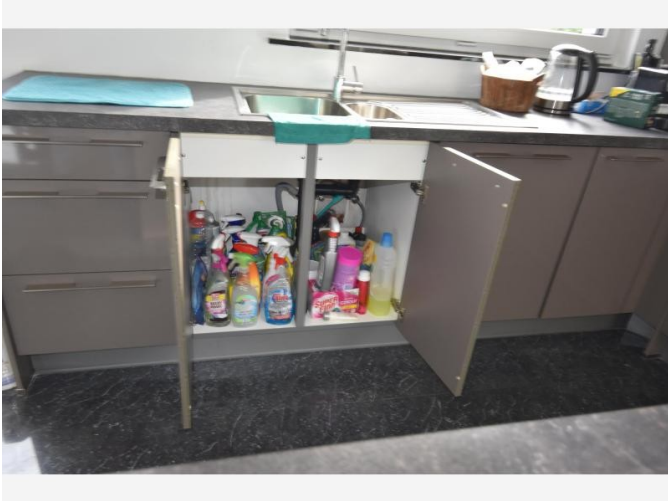
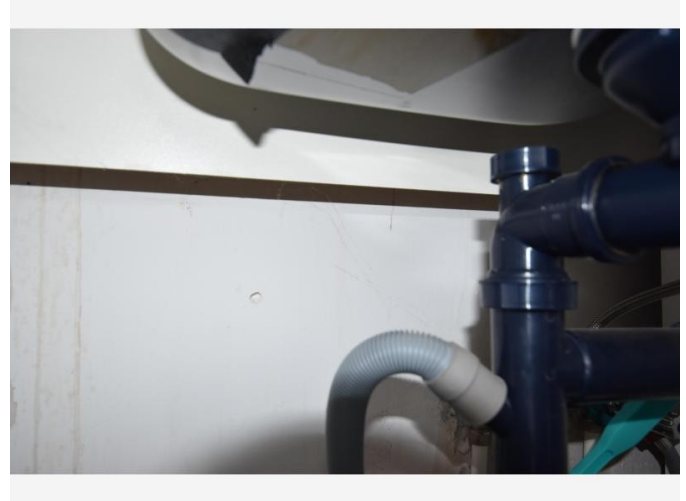
Fiche 7: Pleisterwerk - Muren

Geen asbest

#	Type	Referentie	Resultaat
7.1	Mengmonster	123222 - 1	Geen asbest

Beschrijving	Pleisterwerk - Muren
Omgeving	Binnen
Primaire drager	Binnenwand
Bindmiddel van materiaal	Gips - kalk
Gebondenheid op basis van bindmiddel	Niet-hechtgebonden
Hoeveelheid (oppervlakte - dikte - aantal)	• 310,00 m ² - 1,00 cm - 1 stuk
Totaal volume	3,10 m ³
Identificatiemethode	Vaststelling met monsternamen
Destructieve handeling voor identificatie	Nee
Opmerking	--> Stalen werden genomen op volgende plaatsen: - Natte ruimte (Keuken). - Droge ruimte (Slaapkamer). - Traphal. --> Er konden geen stalen genomen worden op volgende plaatsen: - Stookruimte (Reden: Geen pleisterwerk aanwezig).
