# Asbestinventarisatetest

Hertswegenstraat 64, 3080 Tervuren

Attestnummer : 20260608-000220.000

**Niet-asbestveilig**

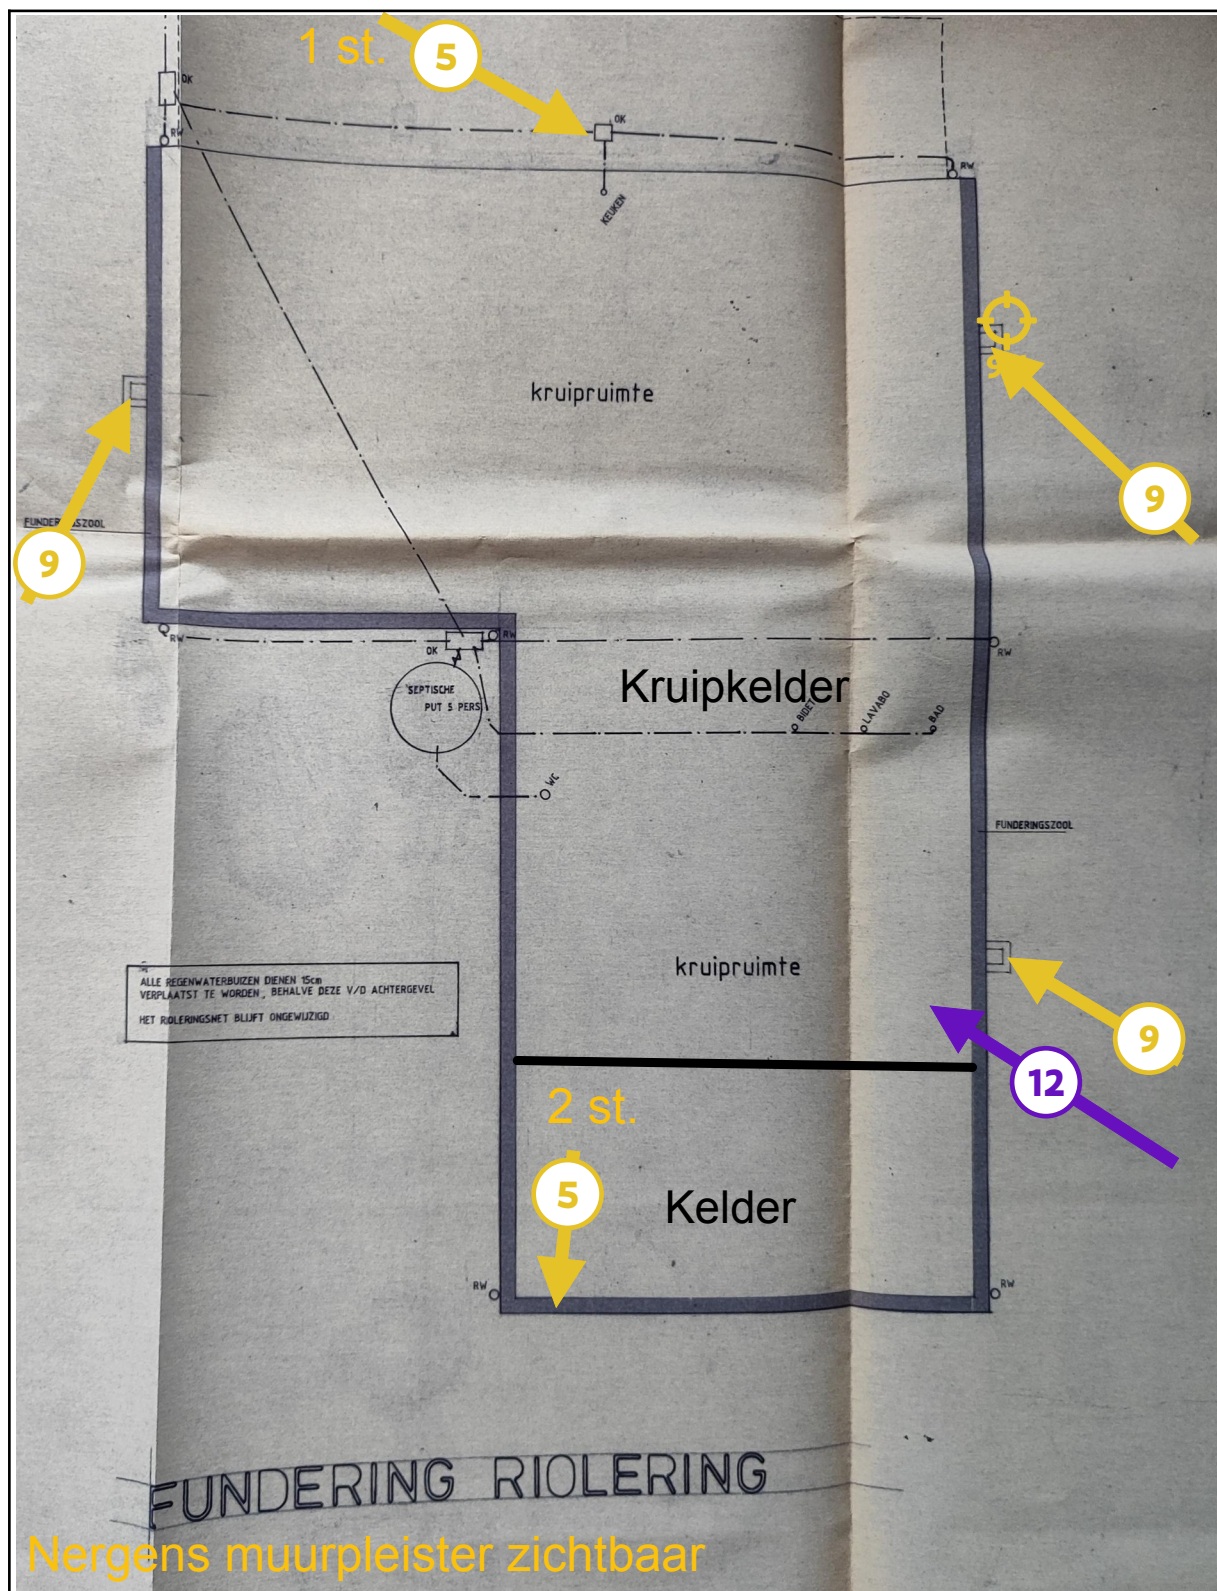
## Plan 1.2: Kelder

5. AC afvoerbuizen 3st. (visueel vastgesteld)	Asbestmateriaal	Zorgvuldig beheren
9. AC verluchttingsbuizen kruipkelder	Asbestmateriaal	Zorgvuldig beheren
9.1 Code: 9	Puntmonster	-
12. Losse stapel NT (New Technology) leien en nokstukken in de kelder	Advies	-
23. Geen pleisterwerk aanwezig (muur en plafond) (Prefab woning)	Overige ruimte of materiaal	-

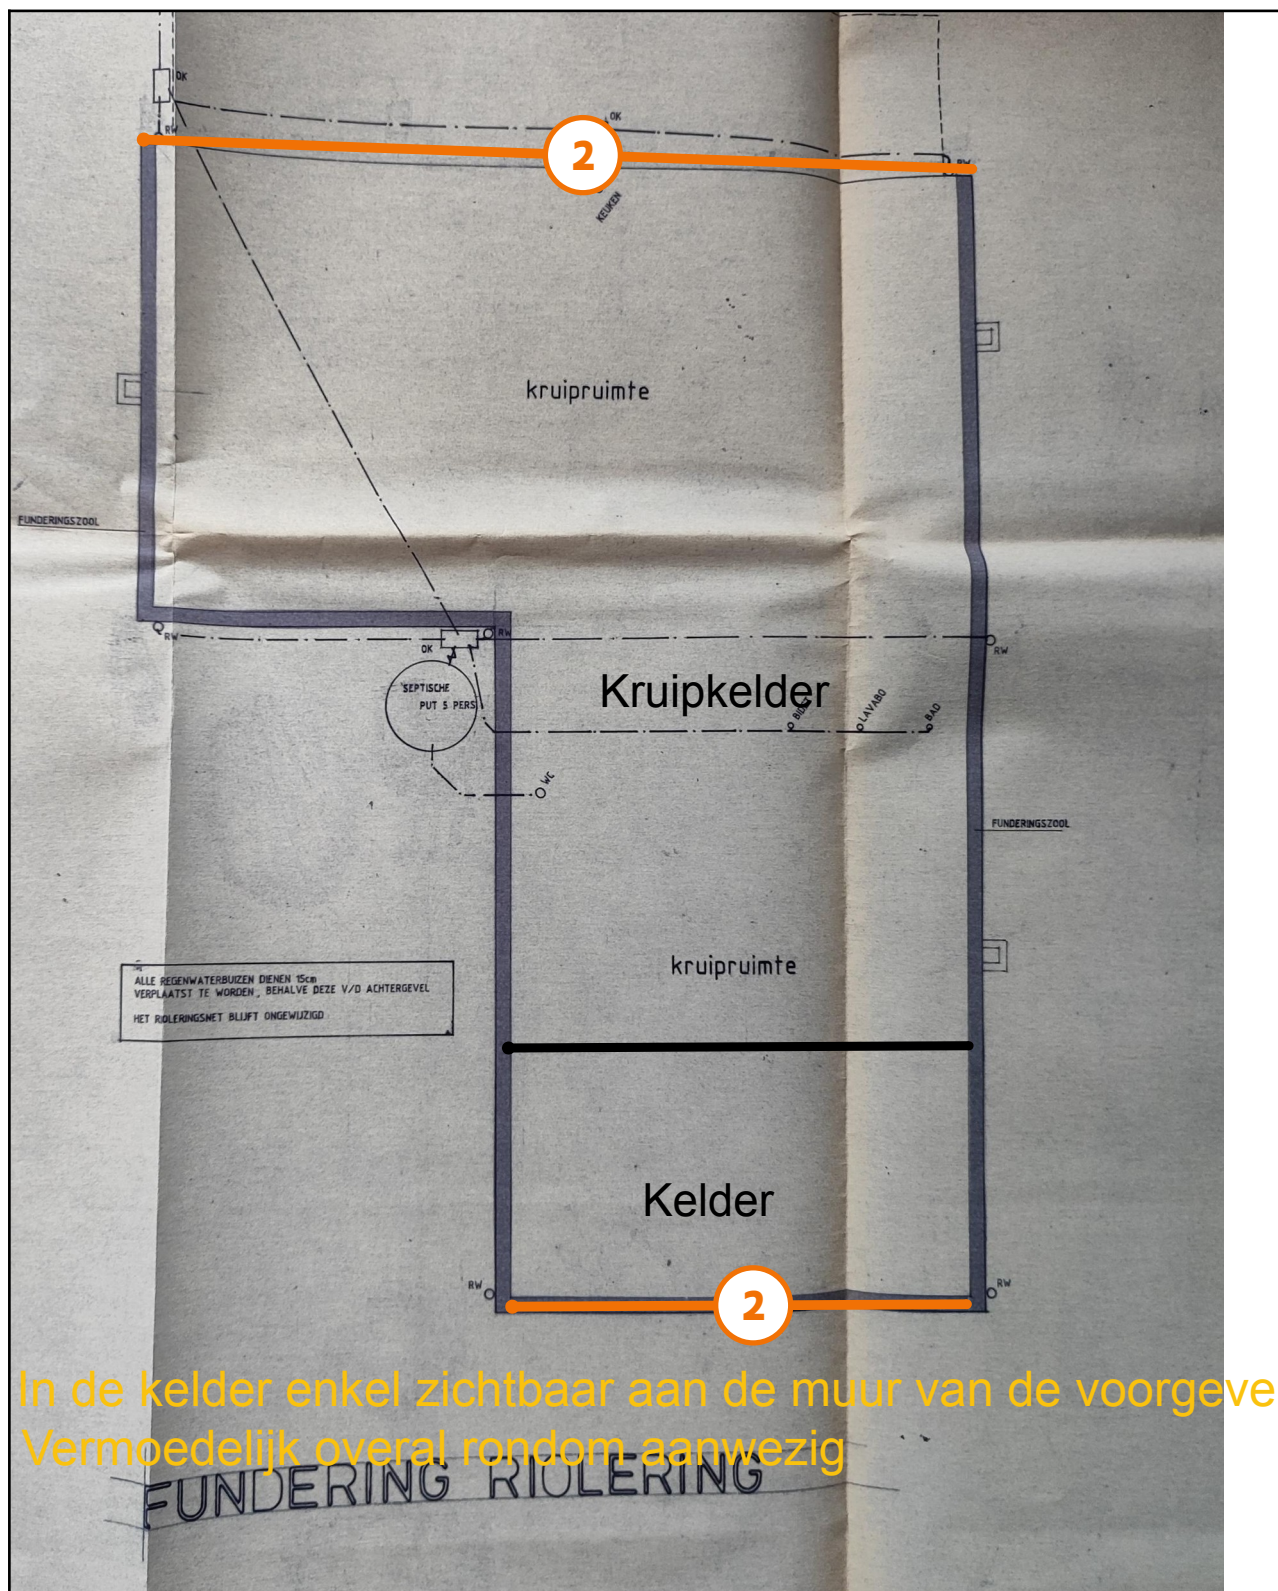
## Plan 1.3: Kelder

2. AC platen tegen achtergevel (mogelijks ook tegen alle andere gevels)	Asbestmateriaal	<a href="#">Verwijderen</a>
---	-----------------	-----------------------------

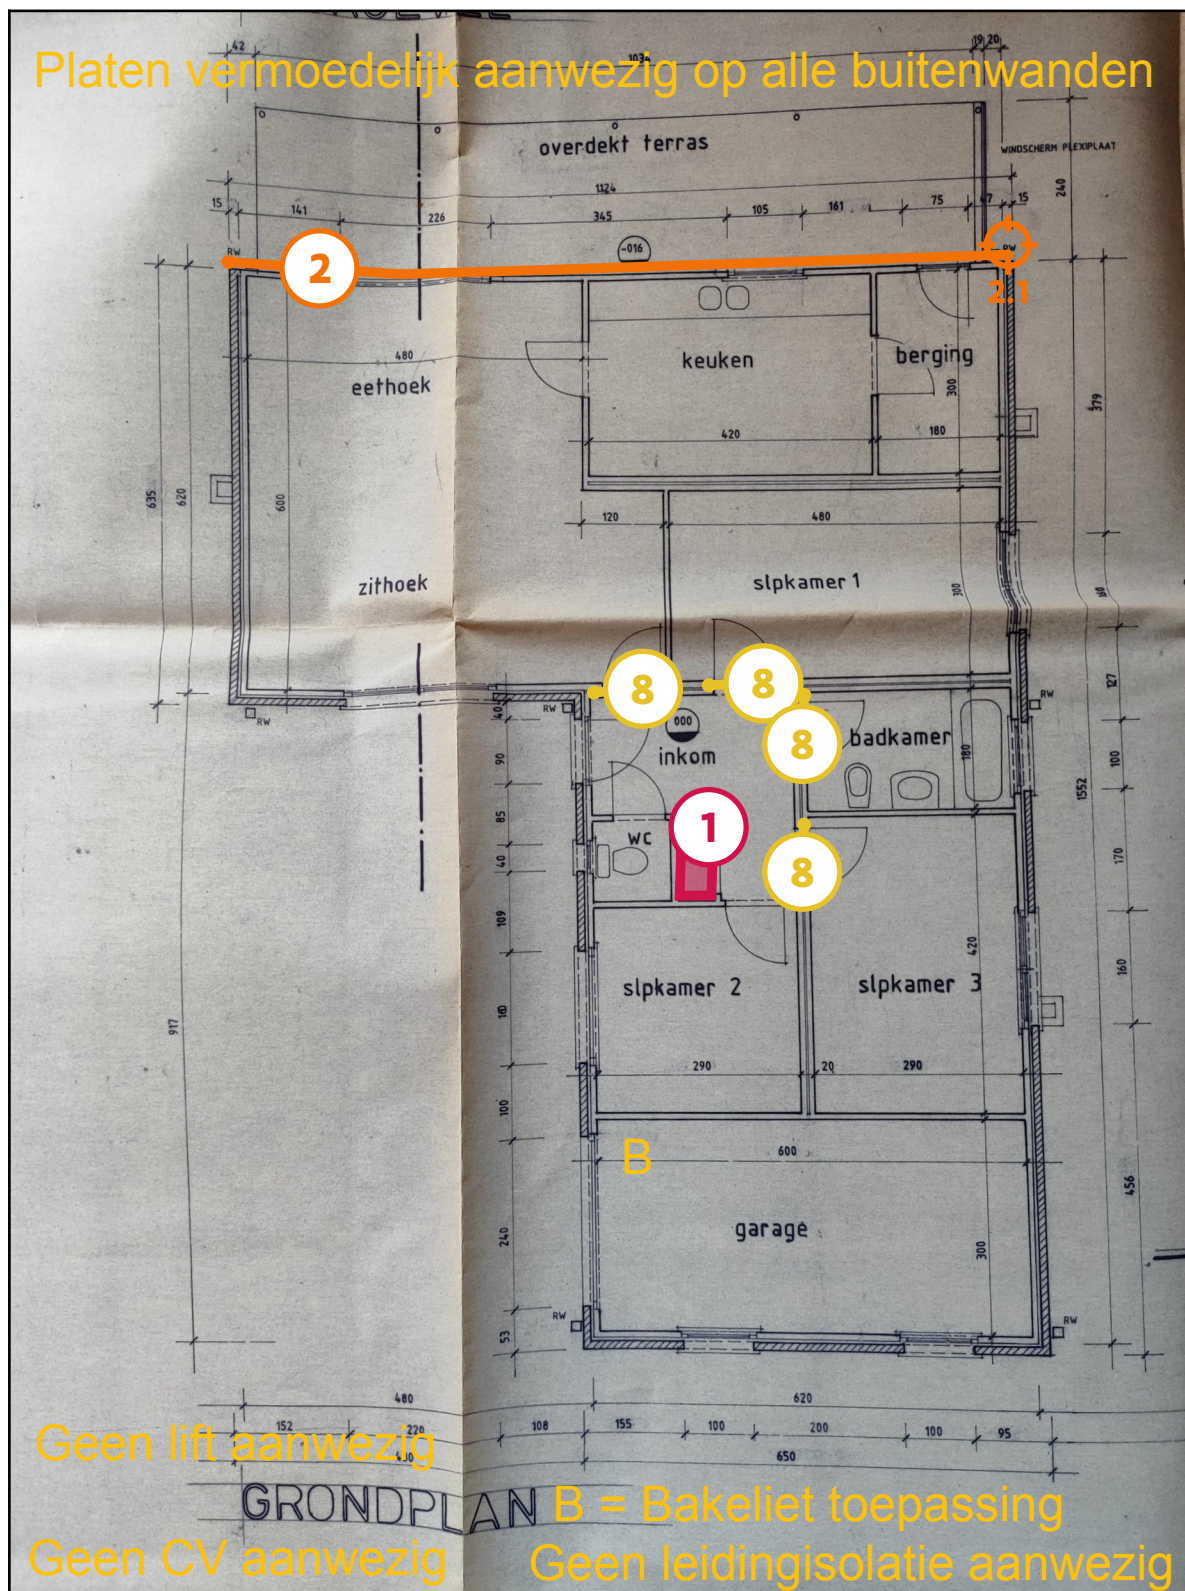
# Plan 1.4: Gelijkvloers

1. Asbestcement afval: losse plaat/ligger in inbouwkast in de hal	Asbestmateriaal	Dringend verwijderen
2. AC platen tegen achtergevel (mogelijks ook tegen alle andere gevels)	Asbestmateriaal	Verwijderen
2.1 Code: 10	Puntmonster	-
7. Bakeliet toepassing (eigendom van de netbeheerder)	Asbestmateriaal	Zorgvuldig beheren
8. Deurdorpels 'zwart' type: Massal	Asbestmateriaal	Zorgvuldig beheren
24. Liftinfrastructuur (niet aanwezig)	Overige ruimte of materiaal	-
26. Chauffageketel (niet aanwezig)	Overige ruimte of materiaal	-
27. Leidingisolatie (niet aanwezig)	Overige ruimte of materiaal	-

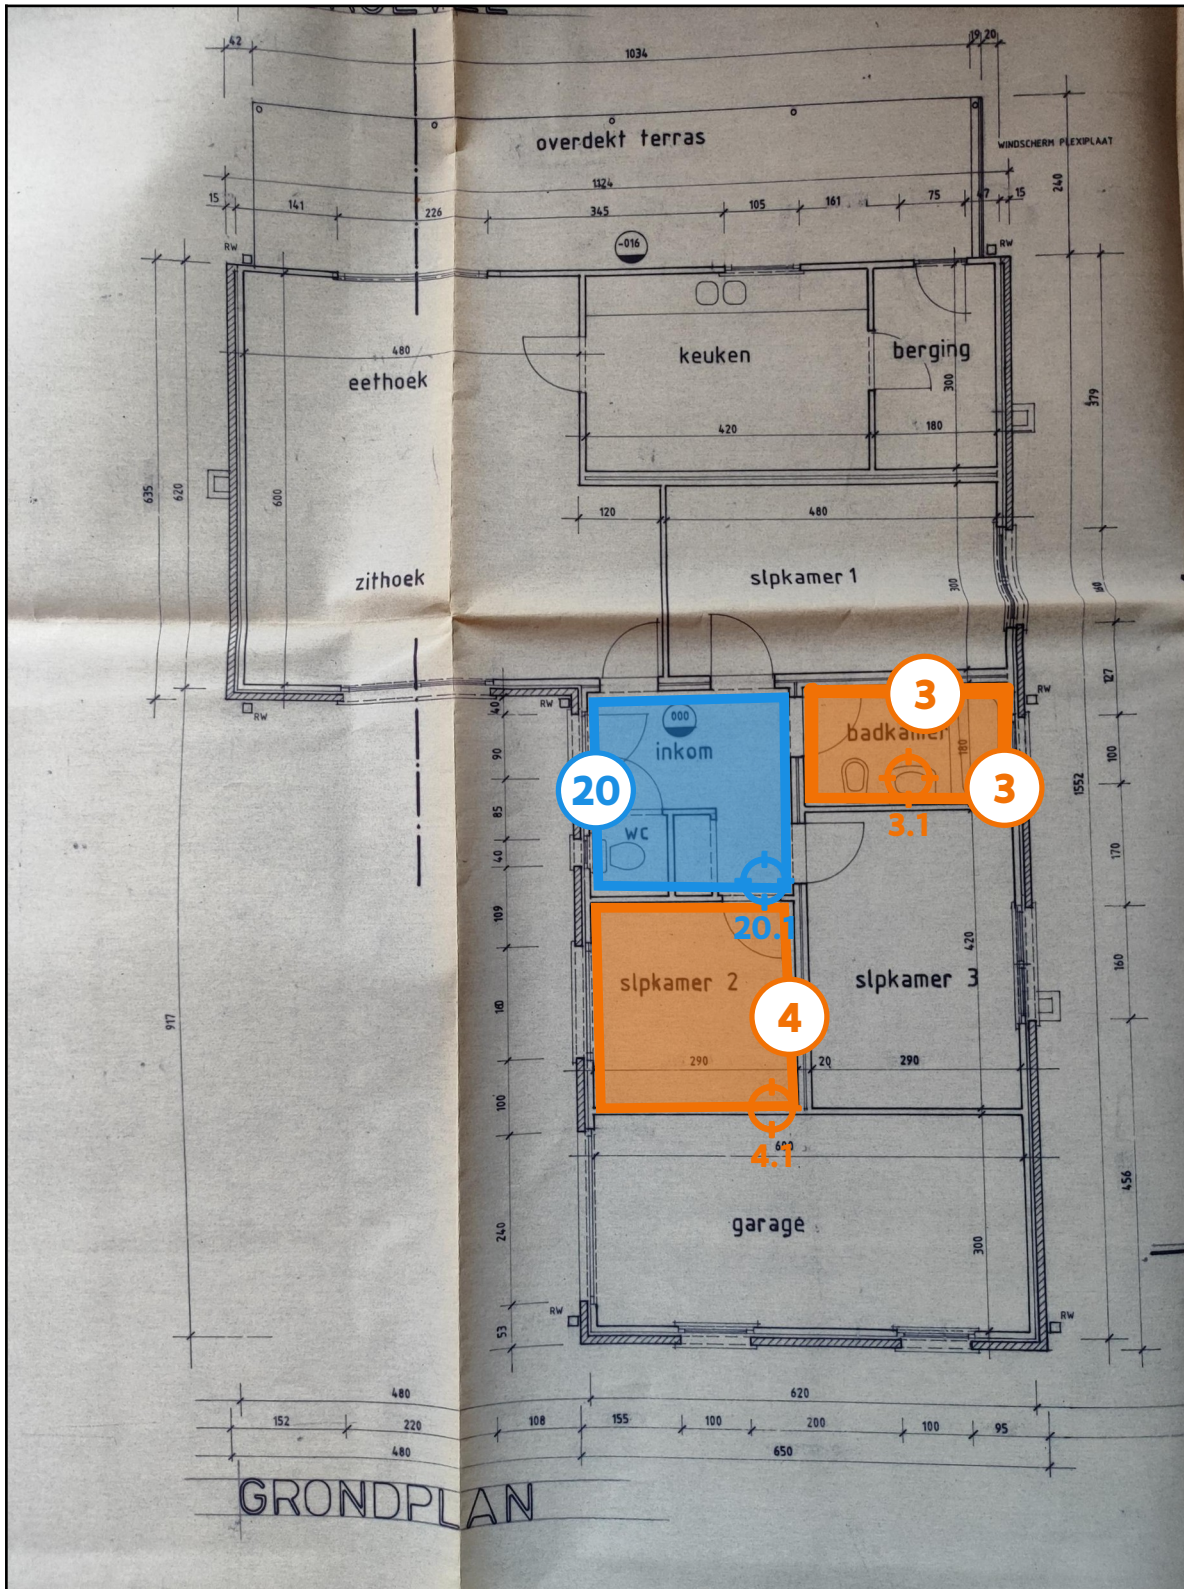
# Plan 1.7: Gelijkvloers

3. Vinyl tegen wanden- en op vloer badkamer met kartonlaag (gelijmd)	Asbestmateriaal	<a href="#">Verwijderen</a>
3.1 Code: 6	Puntmonster	-
4. Vinylvloer in slaapkamer 2	Asbestmateriaal	<a href="#">Verwijderen</a>
4.1 Code: 4	Puntmonster	-
20. Vinyl tegels in hal en wc (colovinyl) (met zwarte lijmlaag)	Geen asbest	-
20.1 Code: 5	Puntmonster	-

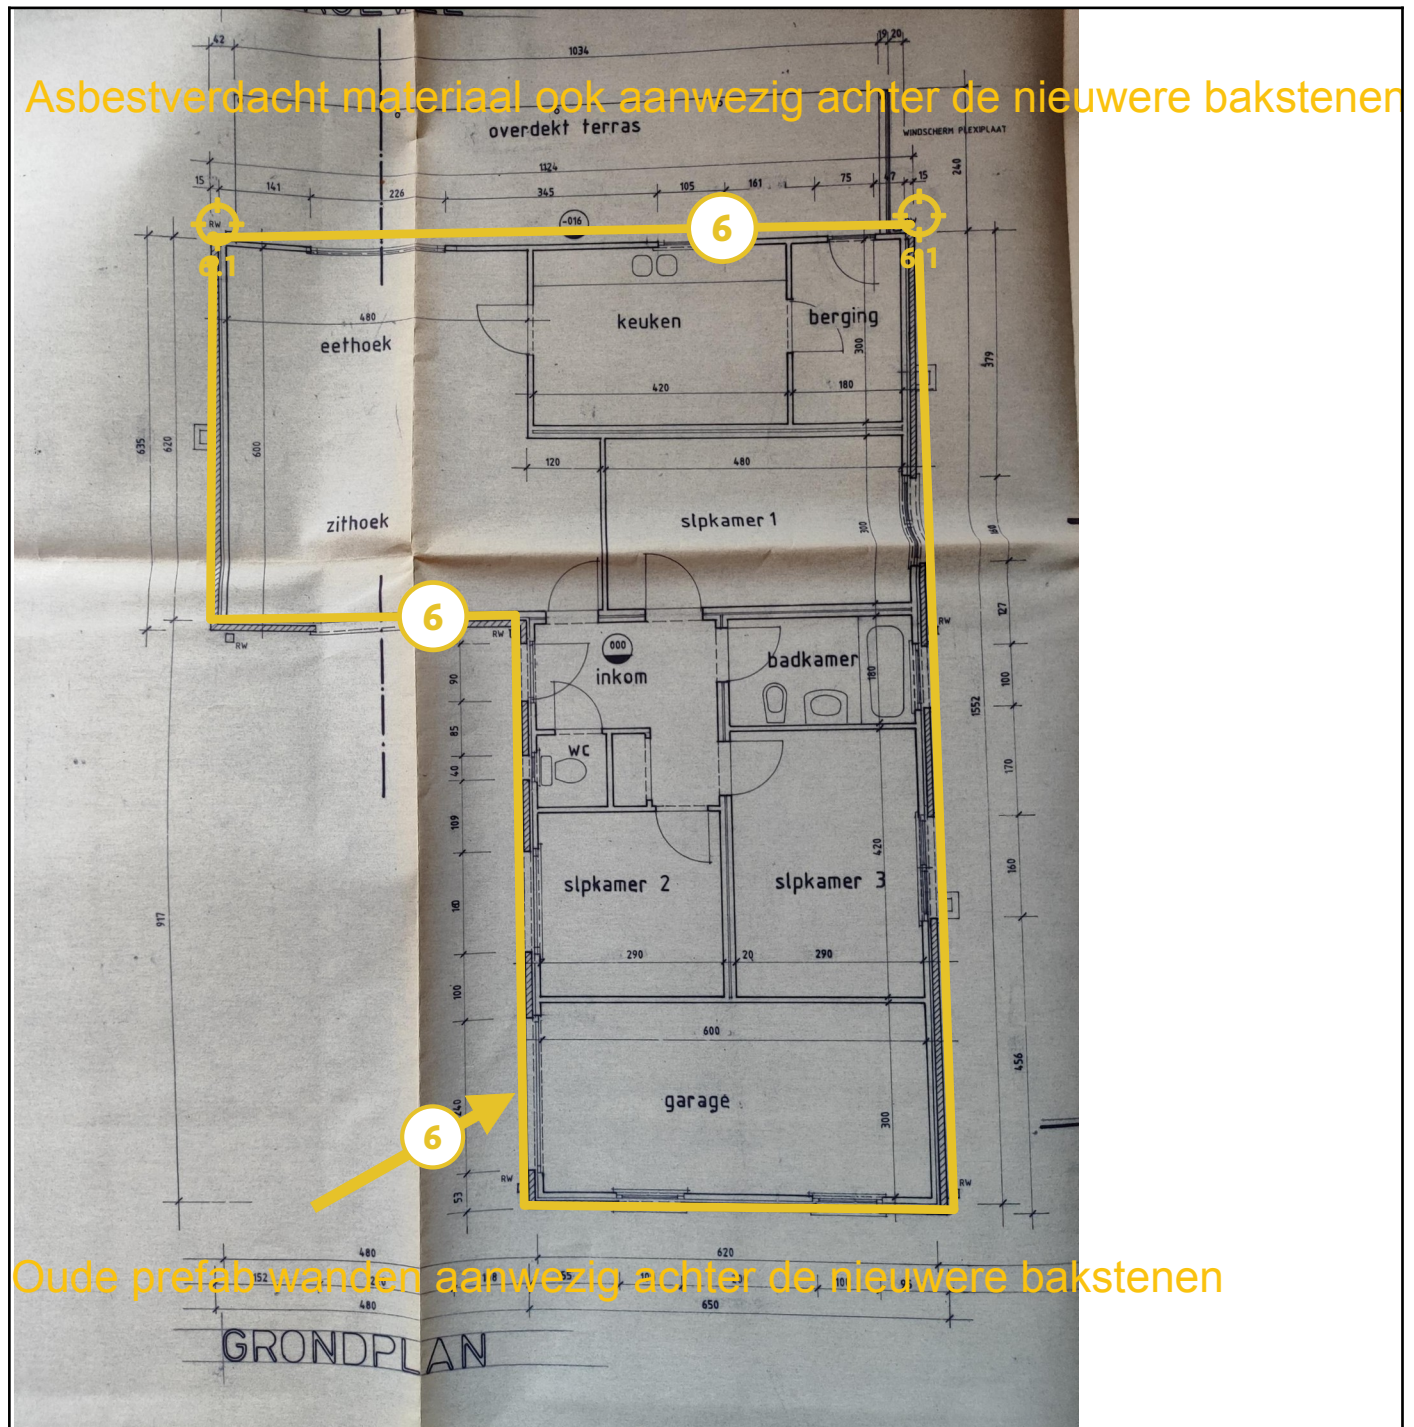
# Plan 1.10: Gelijkvloers

Beschrijving	Type	Actie
6. Muurcementering tegen achtergevel woning (mogelijks met ac platen)	Asbestmateriaal	Zorgvuldig beheren
6.1 Code: 7	Mengmonster	-

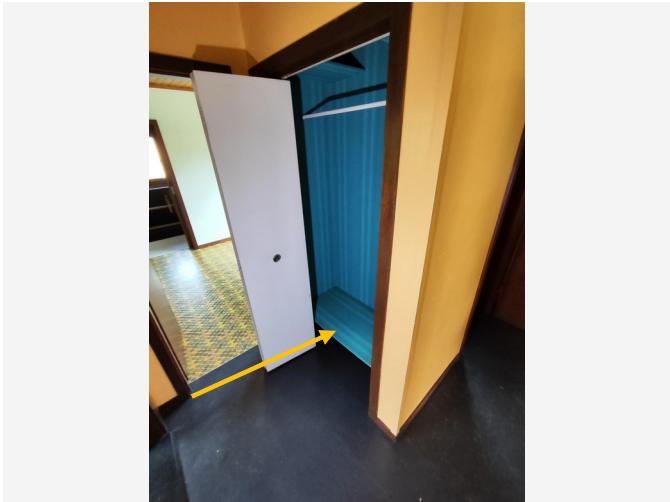
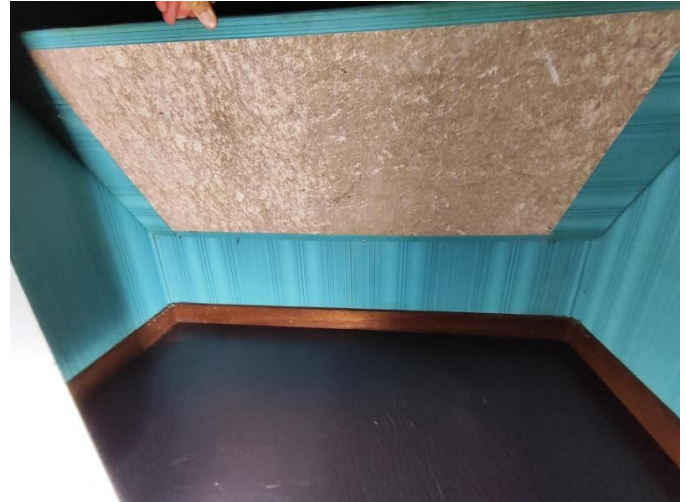
# Fiche 1: Asbestcement afval: losse plaat/ligger in inbouwkast in de hal

Asbestmateriaal - afvalstof

Het asbestmateriaal valt onder de mijlpaal van 2040.

**Dringend verwijderen**

- Verwijder het asbestafval.
- Voer bijkomende staalname(s) uit.

- Eenvoudige handelingen: mag via doe-het-zelf of door werknemer(s) met opleidingsattest eenvoudige handelingen  
EH via doe-het zelf.

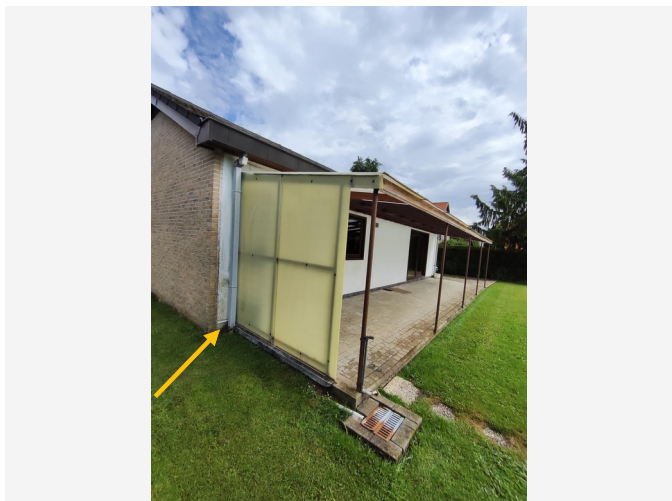
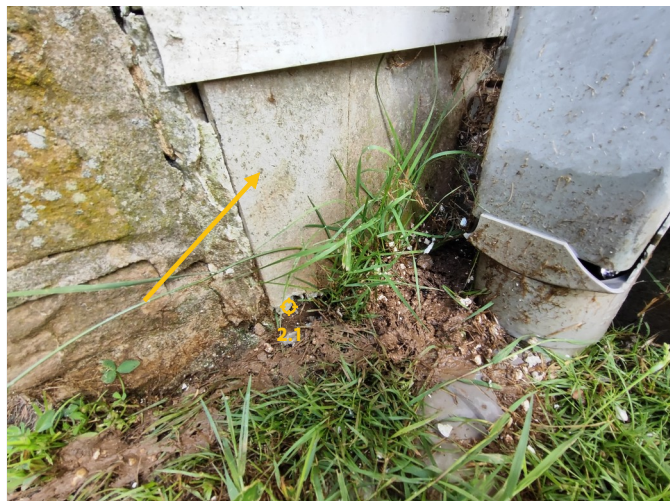
## Fiche 2: AC platen tegen achtergevel (mogelijks ook tegen alle andere gevels)

Asbestmateriaal

Het asbestmateriaal valt onder de mijlpaal van 2034.

Eindbeoordeling materiaalrisico	Laag materiaalrisico en/of verlaagde kans op vezelvrijgave
---------------------------------	--

#	Type	Referentie	Type	Resultaat
2.1	Puntmonster	10		Chrysotiel

Destructieve handeling voor identificatie	Nee
Opmerking	<p>De cement platen zijn enkel zichtbaar tegen de achtergevel en in de kelder (in de hoek tegen het plafond aan de voorgevel).</p> <p>Vermoedelijk zijn deze platen overal rondom de buitenwanden aanwezig, hier dient rekening mee gehouden te worden bij afbraak- en renovatiewerken.</p> <p>De vermelde oppervlaktes, diktes en volumes betreffen een beredeneerde schatting van de zichtbare platen, vermoedelijk zijn deze overal rondom de hele woning aanwezig. Er worden geen rechten verleend aan deze oppervlaktes/diktes/volumes.</p>

- Zorg voor een veilig beheer. Vermijd het beschadigen van het asbestmateriaal. Controleer de toestand jaarlijks op wijzigingen.
- Hemelwater dat afspoelt van asbestcement daken of gevels kan asbestdeeltjes bevatten. Gebruik het enkel voor gesloten circuits (bv. spoelen toiletten). Reinig na het vervangen van het dak of de gevel de dakgoten en regenwaterput of -ton om asbesthoudend sediment of slib te verwijderen

- Eenvoudige handelingen: enkel door erkend asbestverwijderaar  
Wij adviseren door een aannemer of architect de stabiliteit te laten controleren en bijkomend destructief onderzoek uit te voeren . Wegens de complexiteit is het afgeraden om dit te verwijderen door doe-het-zelf . De saneerder zal de verwijderingsmethode toelichten in zijn werkplan
  - > de te verwijderen of te demonteren materialen worden voorafgaand gefixeerd met een daarvoor speciaal ontwikkelde vloeistof teneinde de hoeveelheid asbestvezels in de lucht zo laag mogelijk te houden
  - > de techniek voor uitvoering wordt geëvalueerd door luchtmetingen uitgevoerd door een erkend

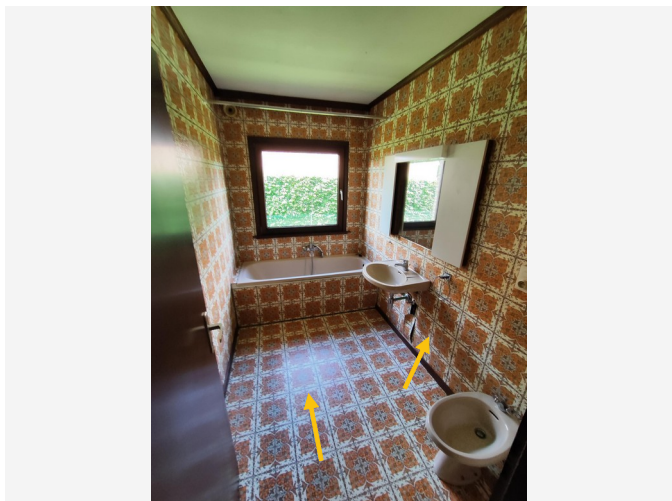
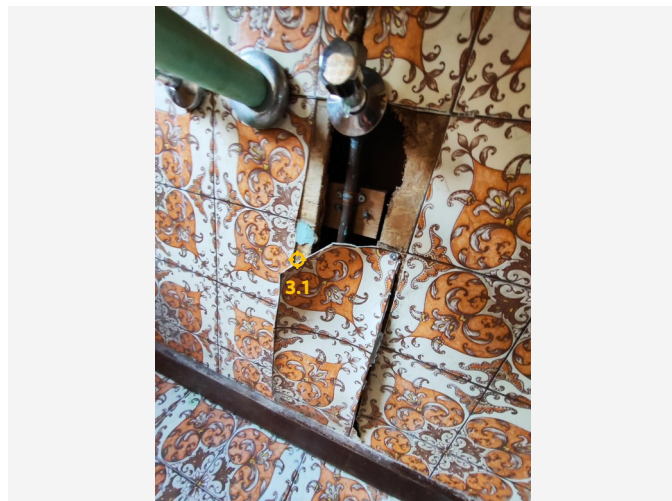
# Fiche 3: Vinyl tegen wanden- en op vloer badkamer met kartonlaag (gelijmd)

Asbestmateriaal

Het asbestmateriaal valt onder de mijlpaal van 2034.

Verwijderen

- Zorg voor een veilig beheer. Vermijd het beschadigen van het asbestmateriaal. Controleer de toestand jaarlijks op wijzigingen.
- Scherm in afwachting van verwijdering het asbestmateriaal af van luchtstromingen en verstoring: bijvoorbeeld door het te verpakken, te fixeren, af te dekken, signalisatie - afbakening aan te brengen, ...

- Hermetische zone (erkend asbestverwijderaar)  
bevestiging gelijmd (wit of zwarte lijm) : HZ Erkend saneerder . Bij het lostrekken van de vinyl zal de onderlaag scheuren. Een kartonnen onderlaag is losgebonden. Lijmresten worden met een freesmachine verwijderd in een hermetische zone. Zie ook link Zie <https://ovam.vlaanderen.be/wie-mag-wat-verwijderen>  
<https://ovam.vlaanderen.be/voorzorgsmaatregelen-bij-asbestverwijdering>  
<https://ovam.vlaanderen.be/asbestafval-afvoeren> Zie ook wetgevend kader (website van de OVAM en CODEX boek VI titel 3). [http://werk.belgie.be/sites/default/files/content/documents/Welzijn op het werk/Regelgeving/Codex boek VI titel 3 Asbest.pdf](http://werk.belgie.be/sites/default/files/content/documents/Welzijn%20op%20het%20werk/Regelgeving/Codex%20boek%20VI%20titel%203%20Asbest.pdf) methodiek verwijderingsmethodes worden achteraan in het attest verder toegelicht

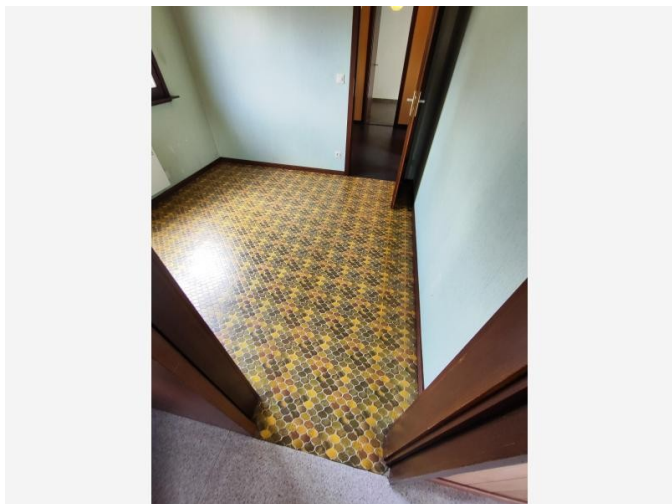
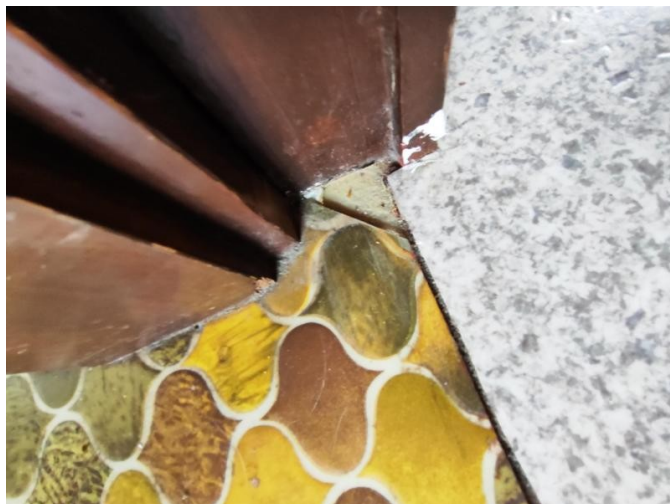
Verwijderen

- Hermetische zone (erkend asbestverwijderaar)  
bevestiging gelijmd (wit of zwarte lijm) : HZ Erkend saneerder . Bij het lostrekken van de vinyl zal de onderlaag scheuren. Een kartonnen onderlaag is losgebonden. Lijmresten worden met een freesmachine verwijderd in een hermetische zone. Zie ook link Zie <https://ovam.vlaanderen.be/wie-mag-wat-verwijderen>  
<https://ovam.vlaanderen.be/voorzorgsmaatregelen-bij-asbestverwijdering>  
<https://ovam.vlaanderen.be/asbestafval-afvoeren> Zie ook wetgevend kader (website van de OVAM en CODEX boek VI titel 3). <http://werk.belgie.be/sites/default/files/content/documents/Welzijn%20op%20het%20werk/Regelgeving/Codex%20boek%20VI%20titel%203%20Asbest.pdf> methodiek verwijderingsmethodes worden achteraan in het attest verder toegelicht

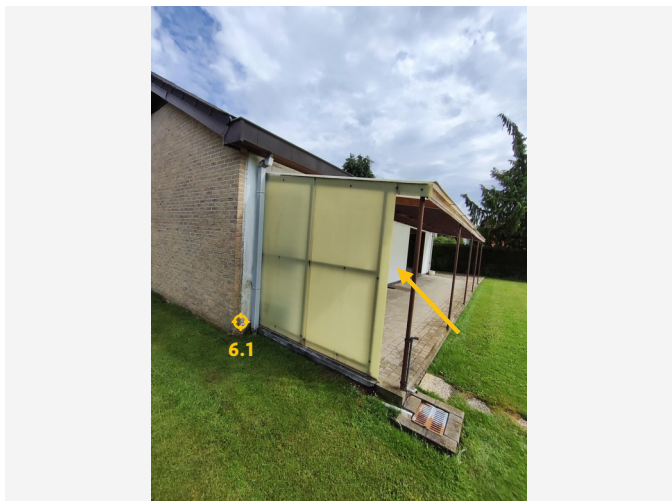
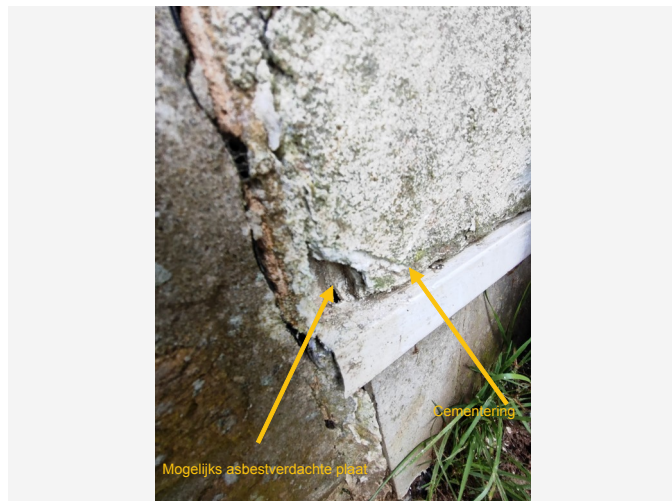
# Fiche 6: Muurcementering tegen achtergevel woning (mogelijks met ac platen)

Asbestmateriaal

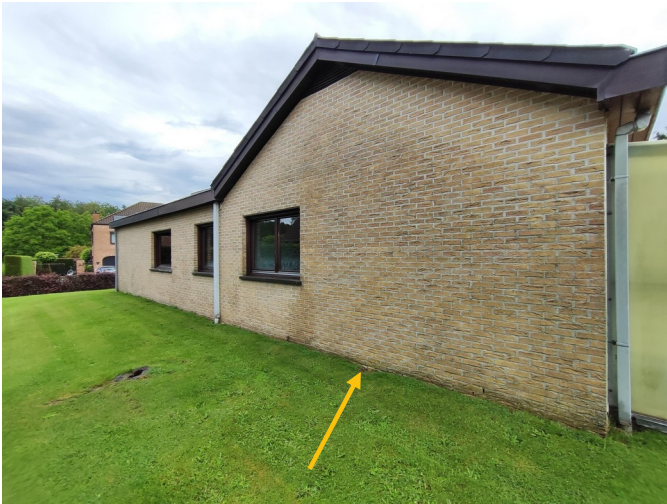
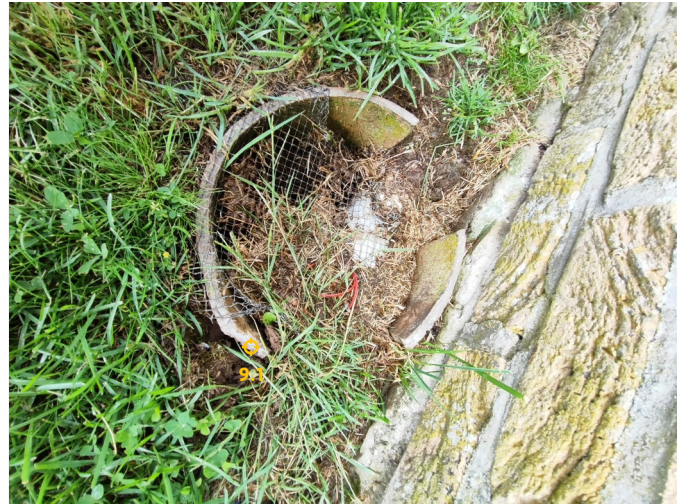
<b>Beschrijving</b>	AC verluchtungsbuizen kruipkelder
<b>Omgeving</b>	Grenst aan binnen- en buitenlucht
<b>Primaire drager</b>	HVAC infrastructuur en uitrusting
<b>Asbestmateriaal</b>	Buis, koker, leiding, pijp, doorvoer
<b>Bindmiddel van asbestmateriaal</b>	Cement
<b>Gebondenheid op basis van bindmiddel</b>	Hecht
<b>Hoeveelheid (lengte - omtrek - dikte - aantal)</b>	<ul style="list-style-type: none"><li>• 1,00 m - 60,00 cm - 20,00 cm - 1 stuk</li><li>• 1,00 m - 60,00 cm - 20,00 cm - 1 stuk</li><li>• 1,00 m - 60,00 cm - 20,00 cm - 1 stuk</li></ul>
<b>Totaal volume</b>	0,36 m <sup>3</sup>
<b>Eenvoudig bereikbaar</b>	Ja
<b>Bevestigingswijze</b>	<ul style="list-style-type: none"><li>• Verlijmd, ingegoten, versmeerd</li></ul>
<b>Identificatiemethode</b>	Een monstername door de asbestdeskundige met laboanalyse door een asbestlabo.
<b>Destructieve handeling voor identificatie</b>	Nee
<b>Opmerking</b>	De vermelde oppervlaktes, diktes, gewichten en volum es betreffen een beredeneerde schatting. Er worden geen rechten verleend aan deze oppervlaktes/diktes/volumes.

De buis kan voorzichtig rondom losgebeiteld worden (zonder deze te breken), extra bevochtigen om stof te voorkomen. Standaard dragen van de nodige wegwerp beschermingsmiddelen FFP 3 masker, handschoenen en tyvec CAT III type 5-6, afwasbaar schoeisel.

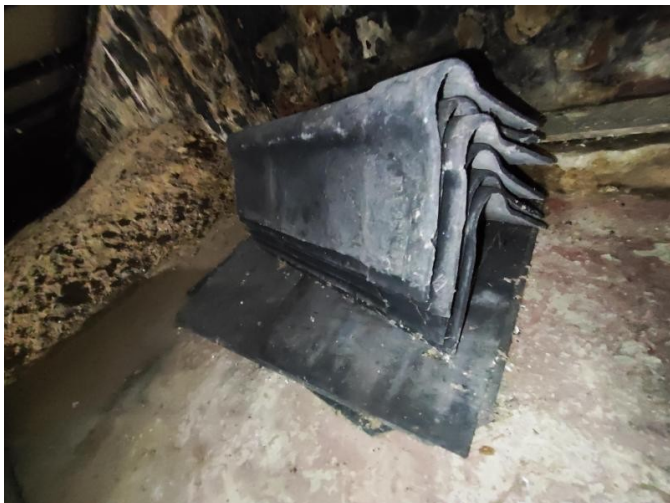
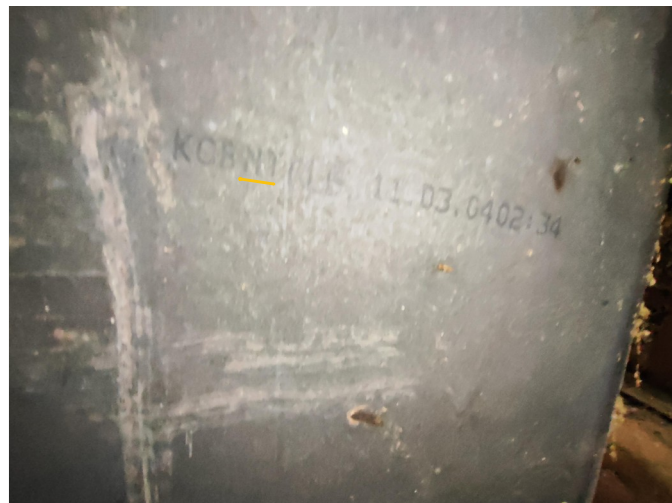
## Fiche 12: Losse stapel NT (New Technology) leien en nokstukken in de kelder

Advies

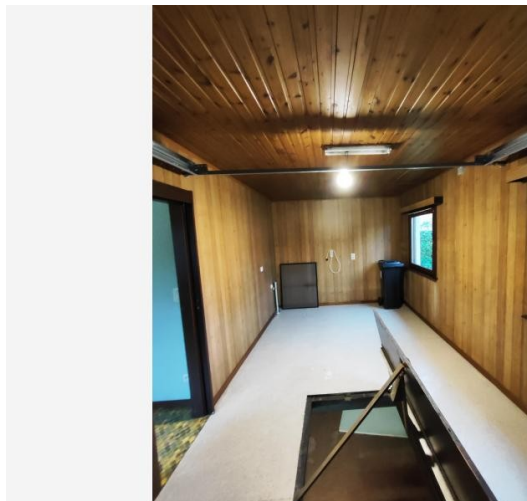
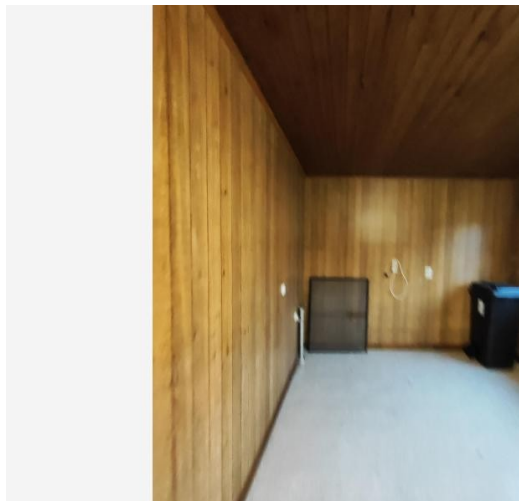
## Fiche 13: Ruimte achter valse wanden (geen pleisterwerk zichtbaar)

Advies

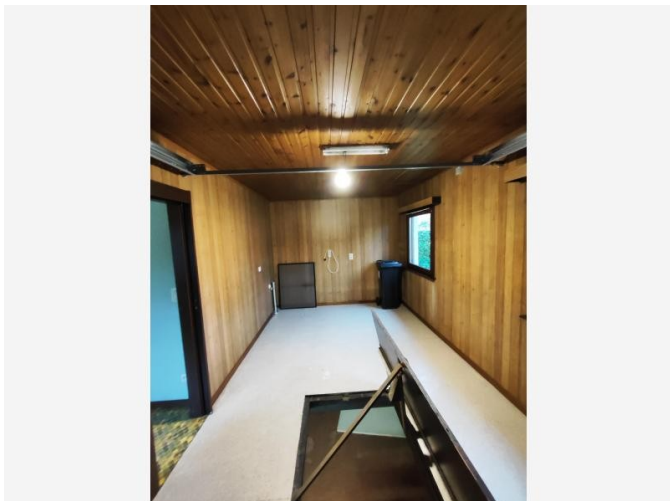
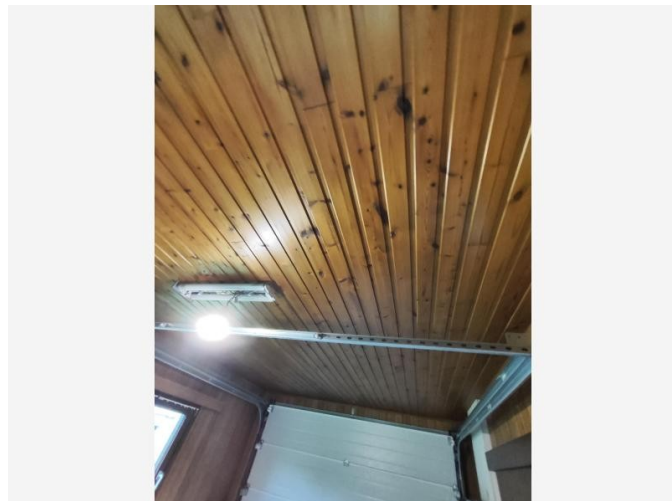
## Fiche 14: Ruimte achter valse plafonds (geen pleisterwerk zichtbaar)

Advies

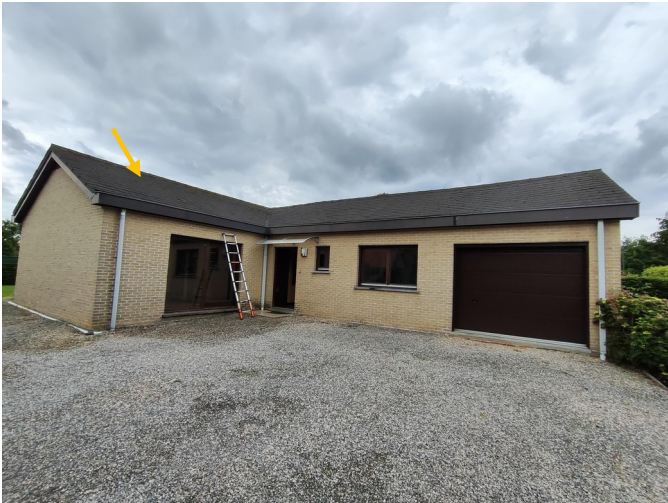
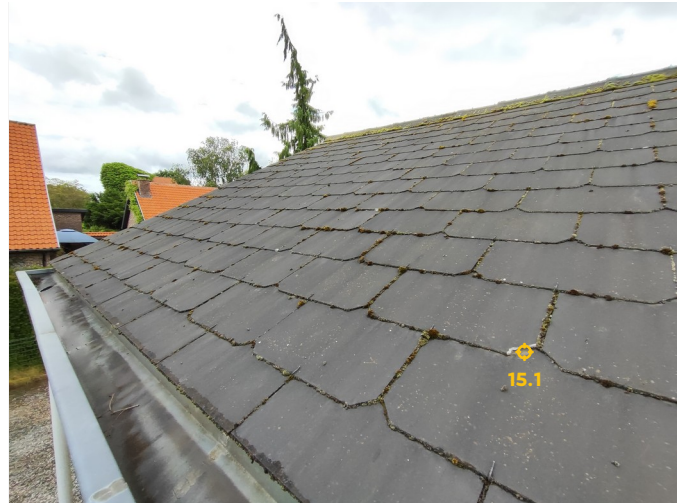
# Fiche 15: Dakleien op hoofddak woning

Geen asbest

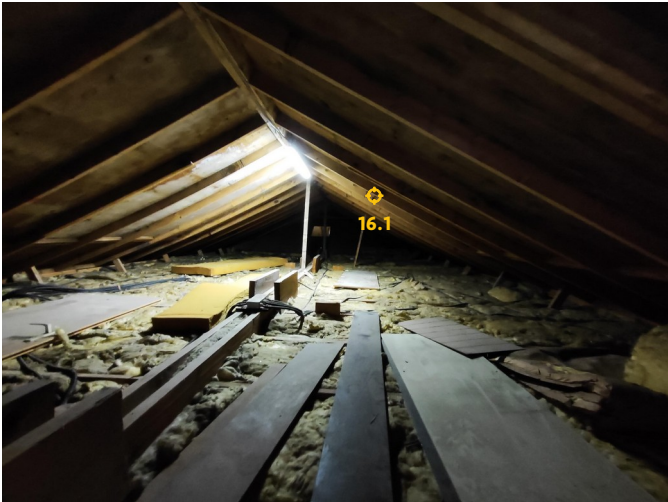
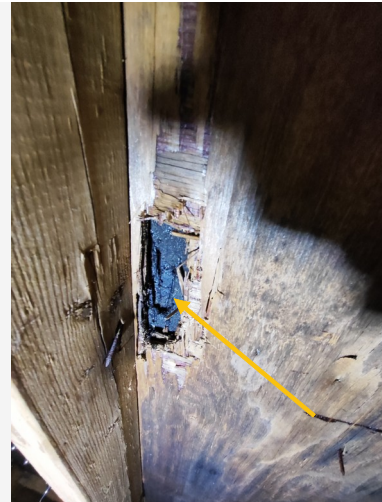
# Fiche 16: Onderdak hoofddak: teerlaag (roofing of shingles)

Geen asbest

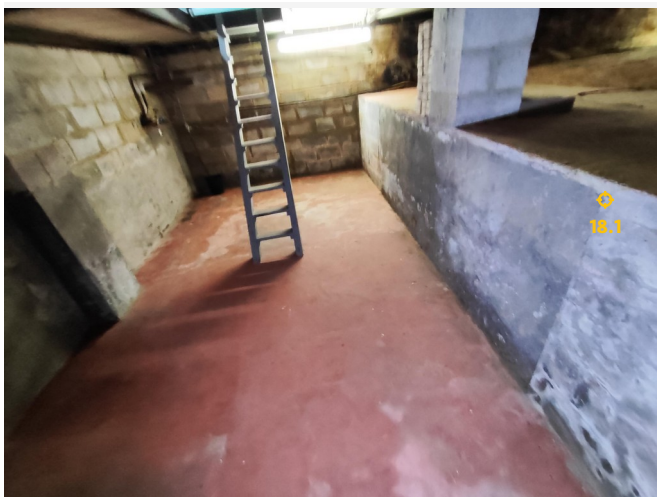
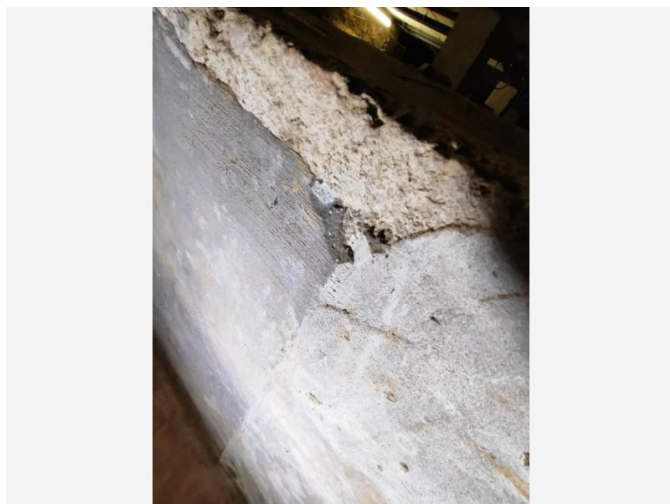
## Fiche 18: Muurcementering kelder

Geen asbest

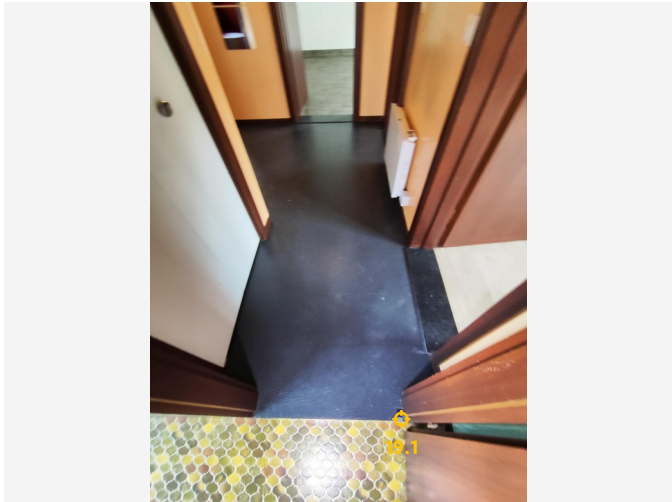
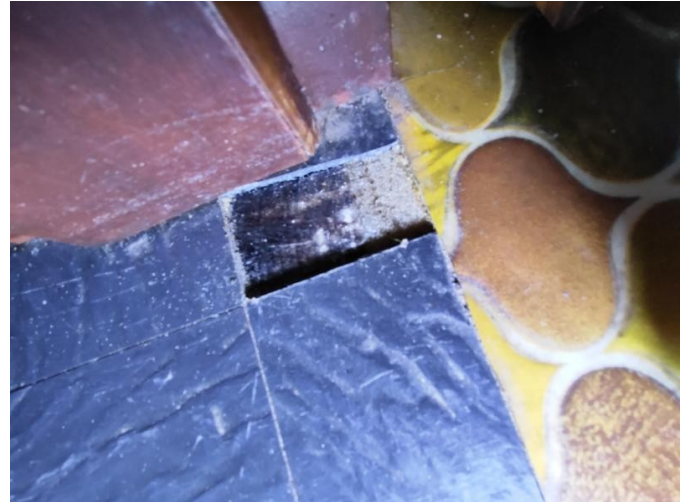
# Fiche 19: Zwarte lijm onder colovinyl tegels in hal en WC

Geen asbest

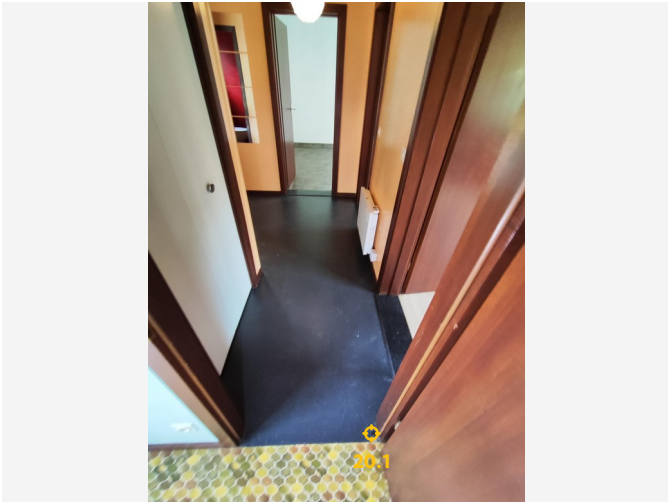
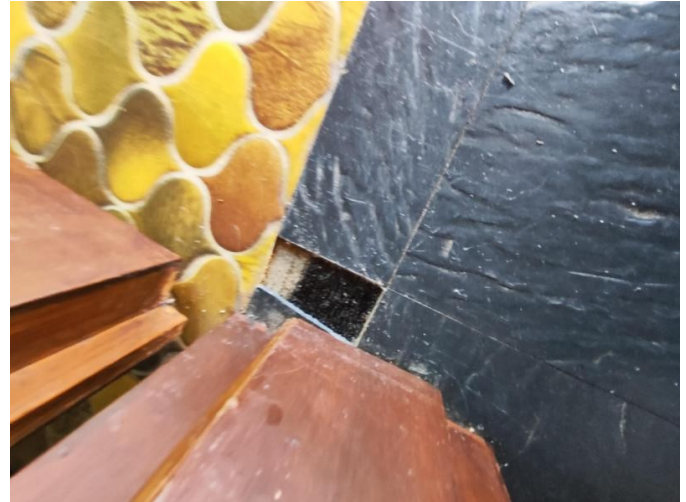
## Fiche 20: Vinyl tegels in hal en wc (colovinyl) (met zwarte lijmlaag)

Geen asbest
