# Asbestinventarisatetest

Meistraat 23/61, 2000 Antwerpen

Attestnummer : 20260519-000505.000

Uitgegeven op : 19.05.2026

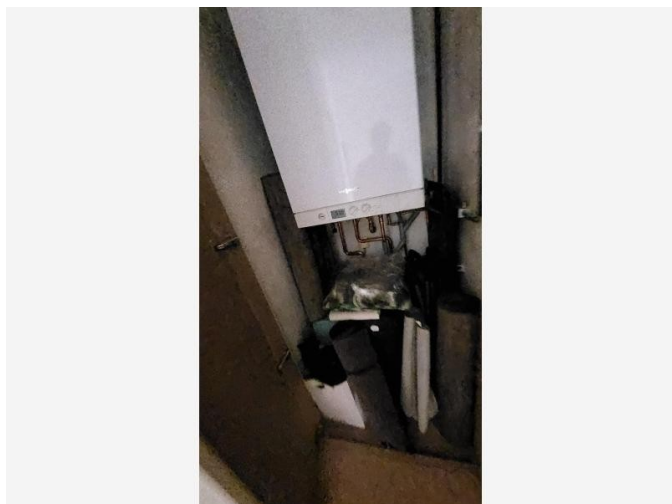
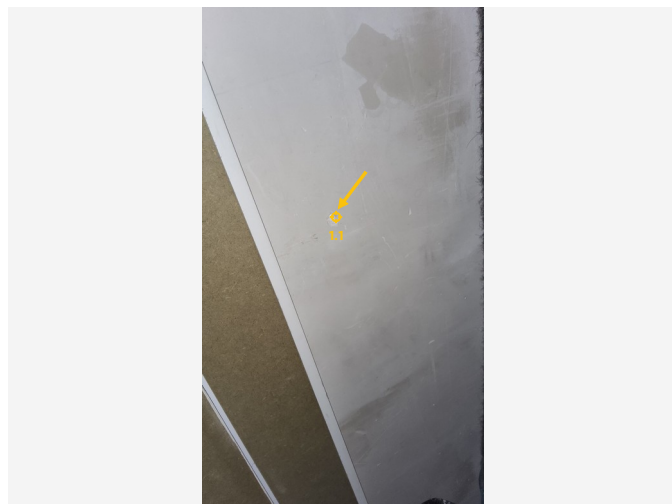
Geen asbest

#	Type	Referentie	Resultaat
1.1	Mengmonster	6/5/26-A1	Geen asbest

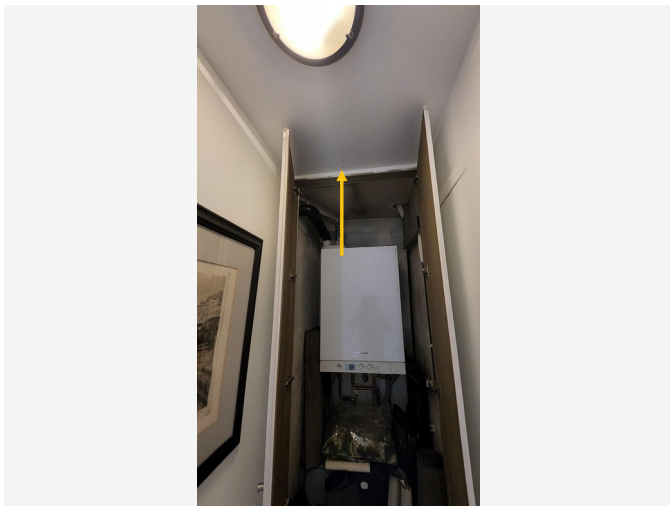
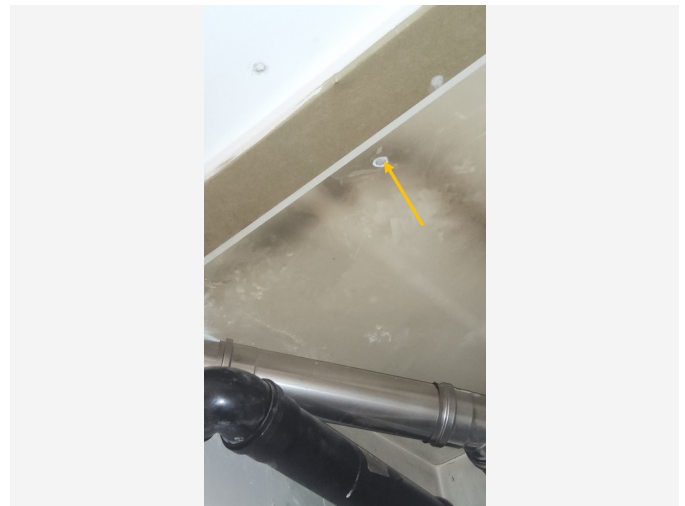
## Fiche 2: Pleisterwerk plafond

Geen asbest

#	Type	Referentie	Resultaat
2.1	Mengmonster	6/5/26-A2	Geen asbest

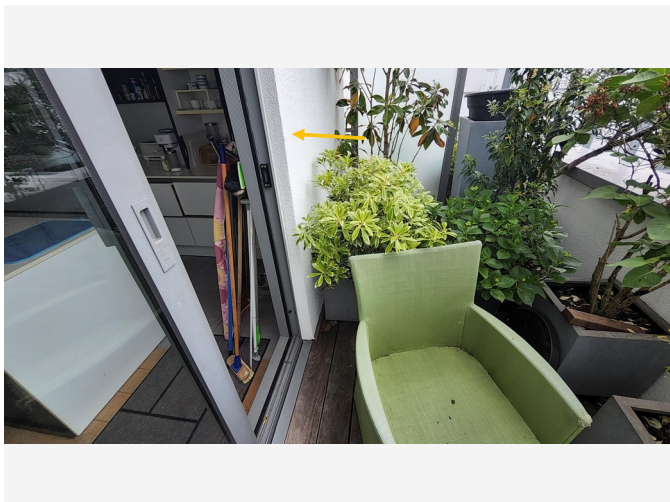
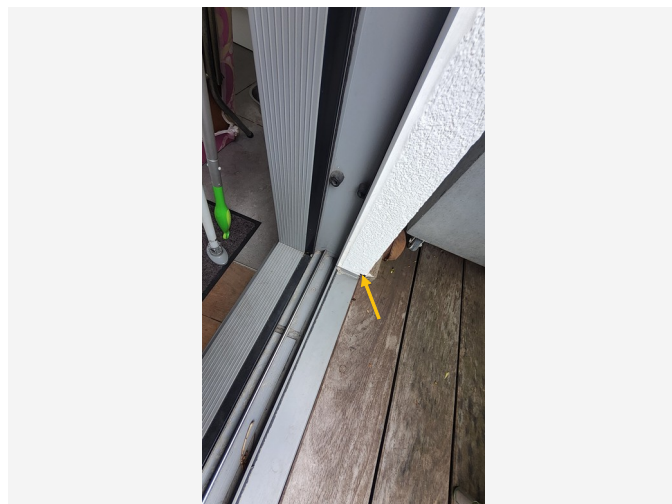
## Fiche 3: Crepi gevels

Geen asbest

#	Type	Referentie	Resultaat
3.1	Mengmonster	6/5/26-A3	Geen asbest
