Asbestinventarisatetest

Attenrodestraat 15, 3380 Glabbeek

Attestnummer : 20260603-000249.000

Uitgegeven op : 03.06.2026

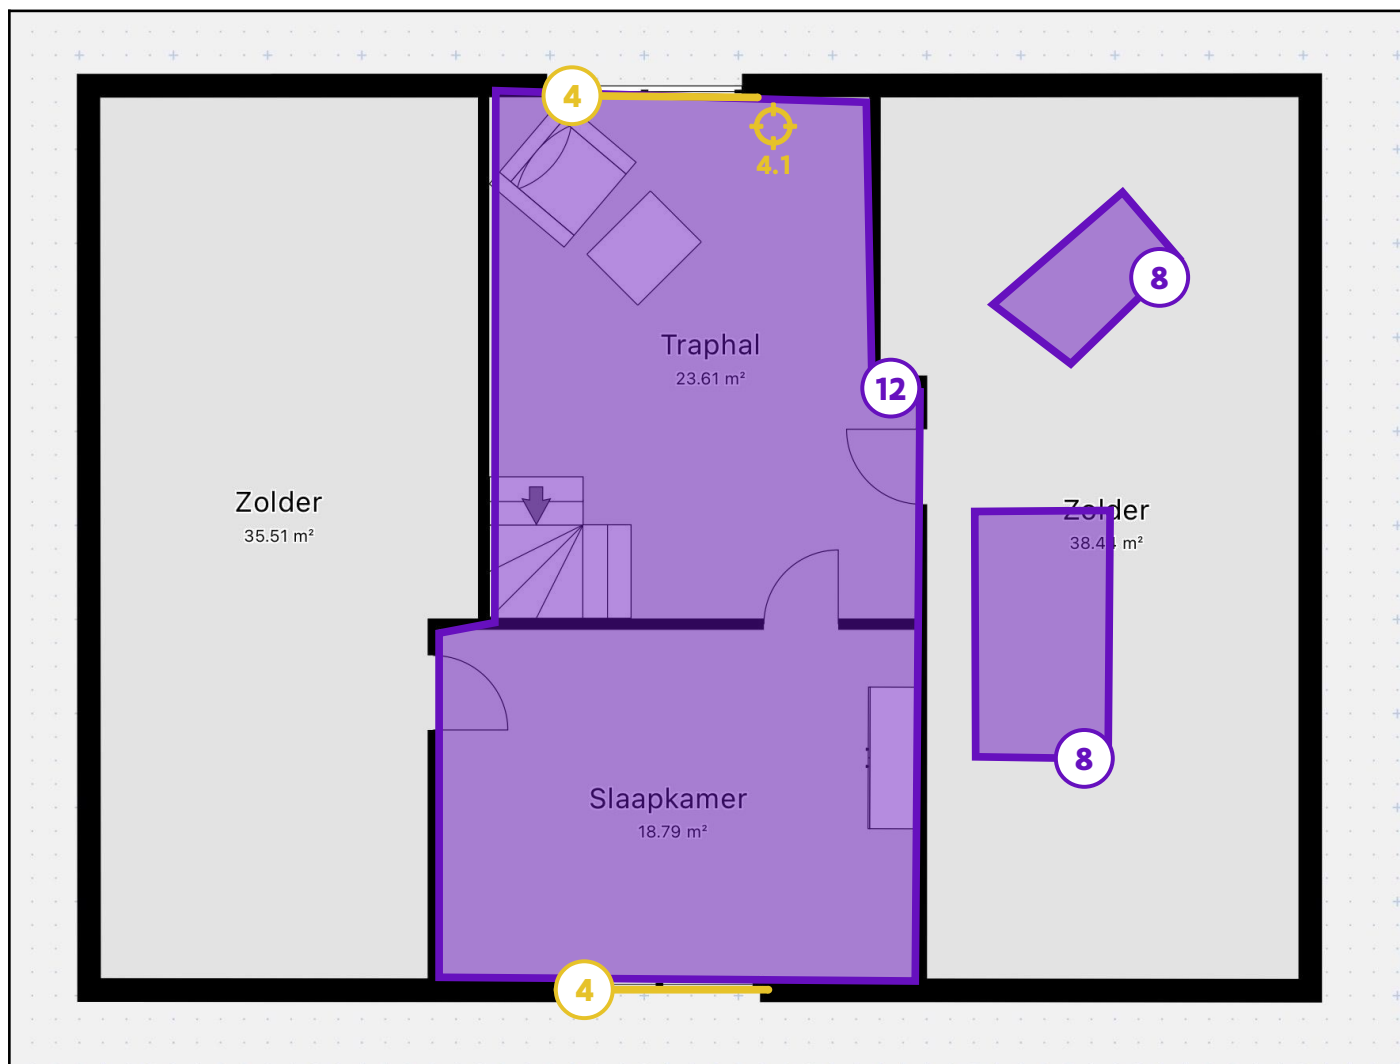
Plan 1.4: Verdiep - massal - vloerzeil - laminaat

Beschrijving	Type	Actie
4. Vensterbank type massal	Asbestmateriaal	Zorgvuldig beheren
4.1 Code: Mn6 massal	Puntmonster	-
8. Vloerzeil	Advies	-
12. Laminaat / parket	Advies	-

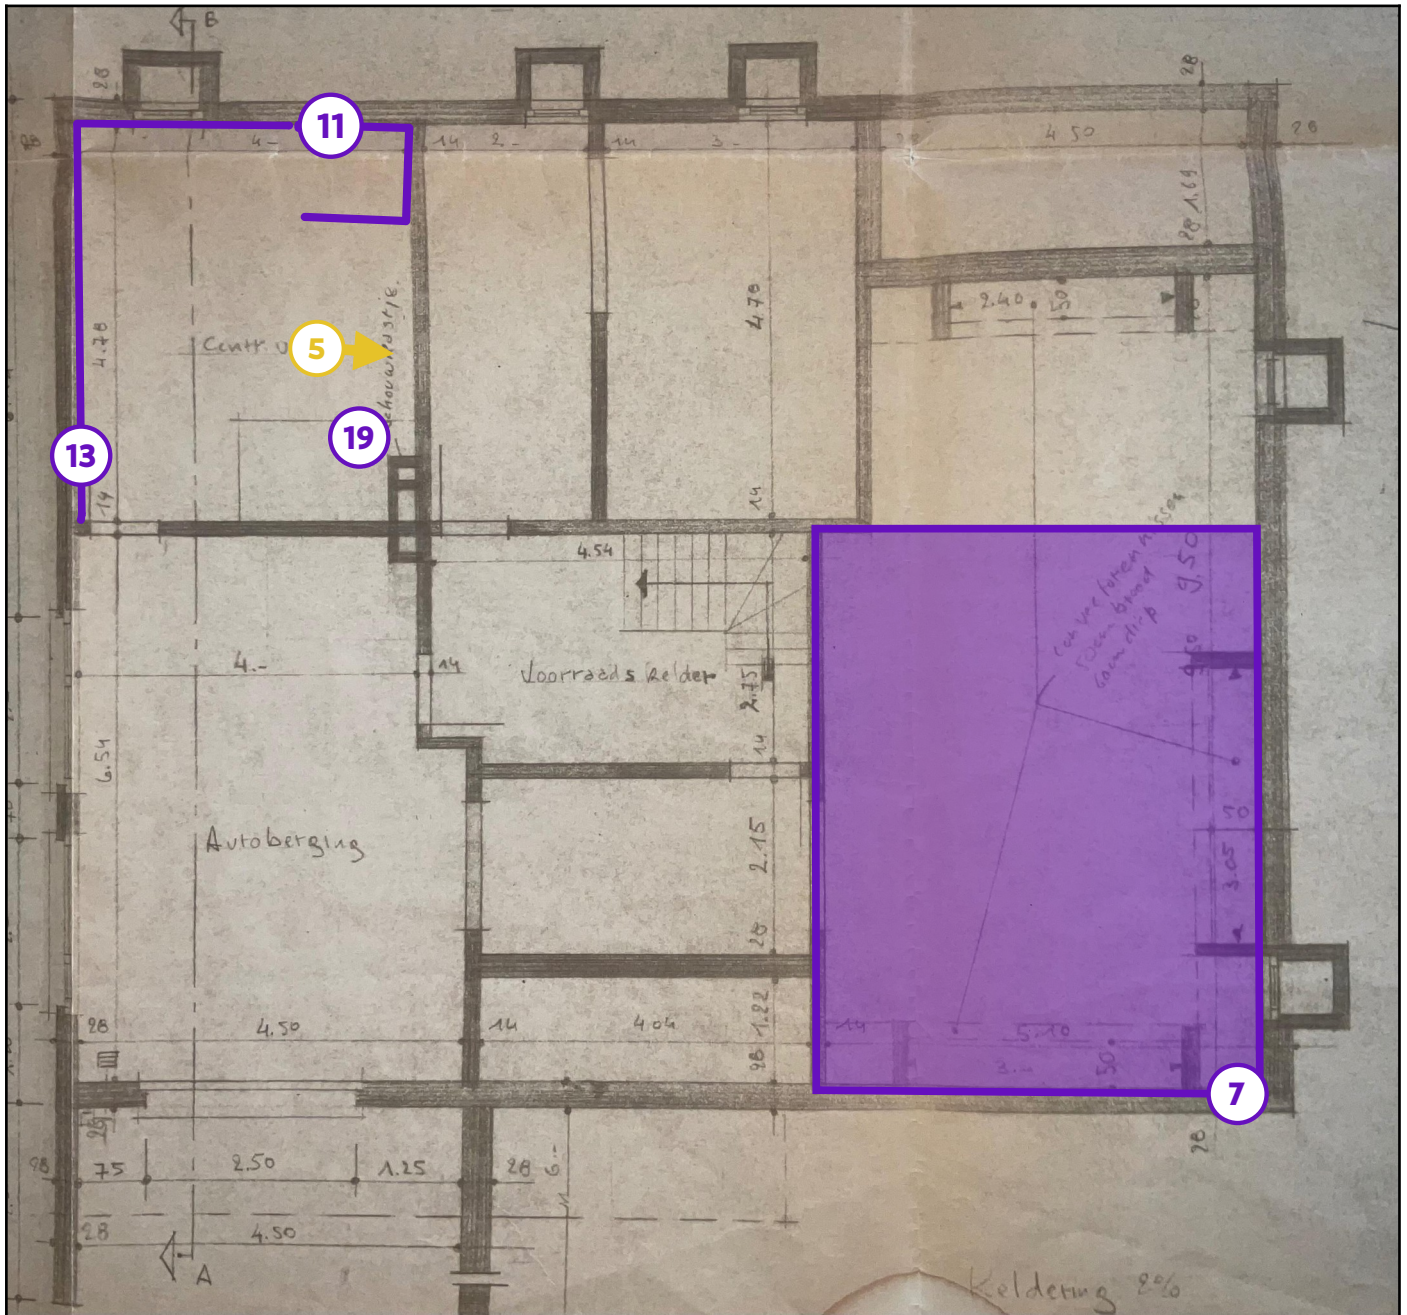
Plan 1.7: Kelder - cv - bakeliet

Beschrijving	Type	Actie
5. Bakeliet schakelkast	Asbestmateriaal	Zorgvuldig beheren
7. Kruipkelder	Beperking	-
11. Faiencetegels (lijm)	Advies	-
13. Gipsplaat wanden en/of plafonds	Advies	-

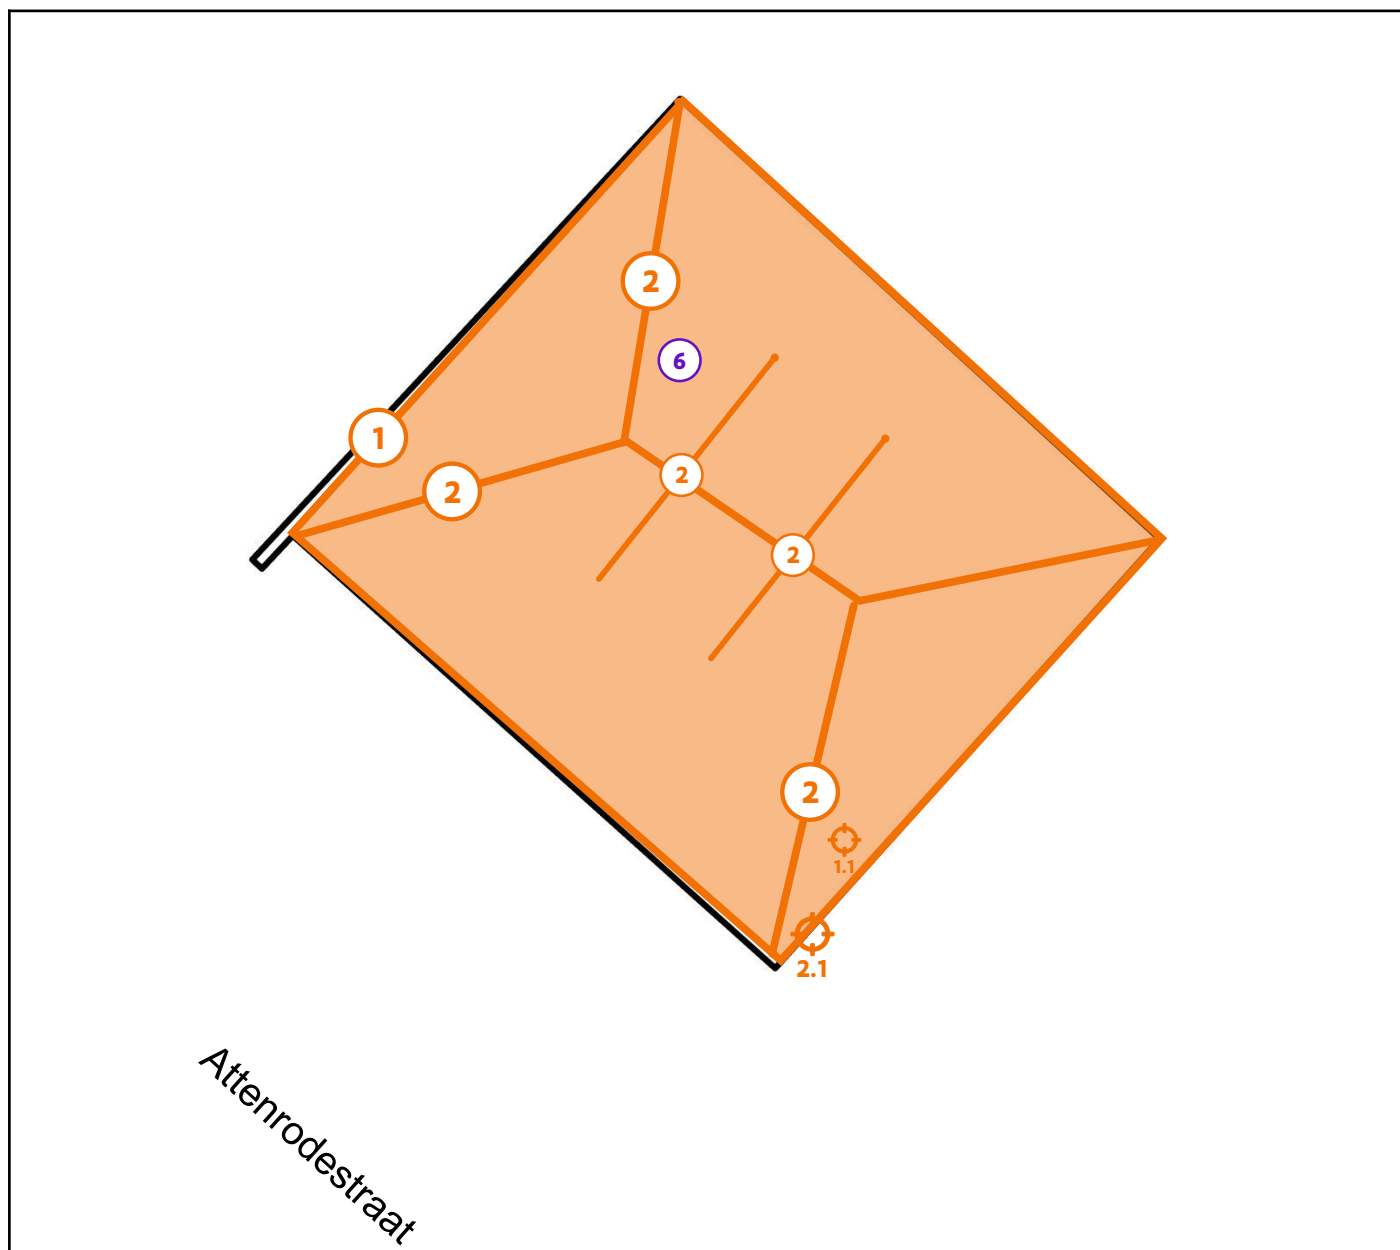
Plan 1.8: Dak/zolder - leien - nok

Beschrijving	Type	Actie
1. Leien dak (woonhuis)	Asbestmateriaal	Verwijderen
1.1 Code: Mn3 leien	Puntmonster	-
2. Nok dak	Asbestmateriaal	Verwijderen
2.1 Code: Mn4 nok dak	Puntmonster	-

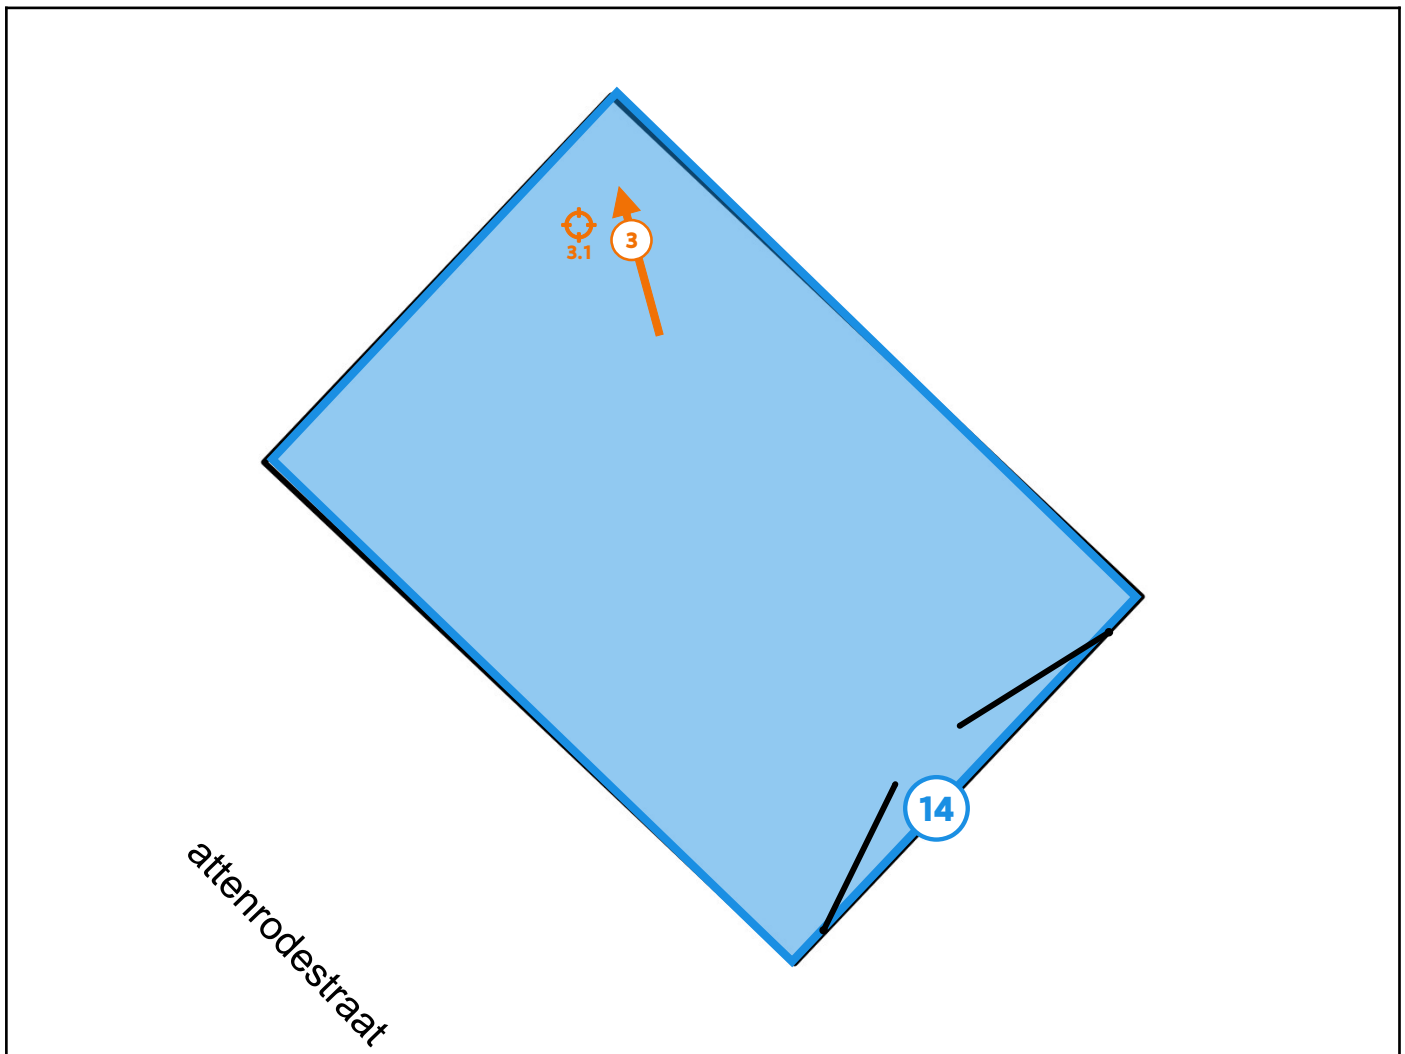
Plan 3.1: Tuinhuis - gofplaten bitume - pakking kachel

Beschrijving	Type	Actie
3. Pakking kachel (tuinhuis)	Asbestmateriaal	Verwijderen
3.1 Code: Mn8 pakking kachel	Puntmonster	-
14. bitumineuze golfplaten (tuinhuis)	Geen asbest	-

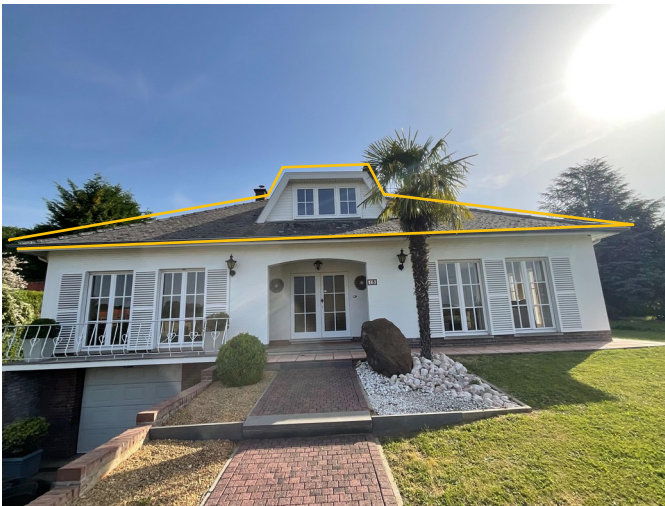
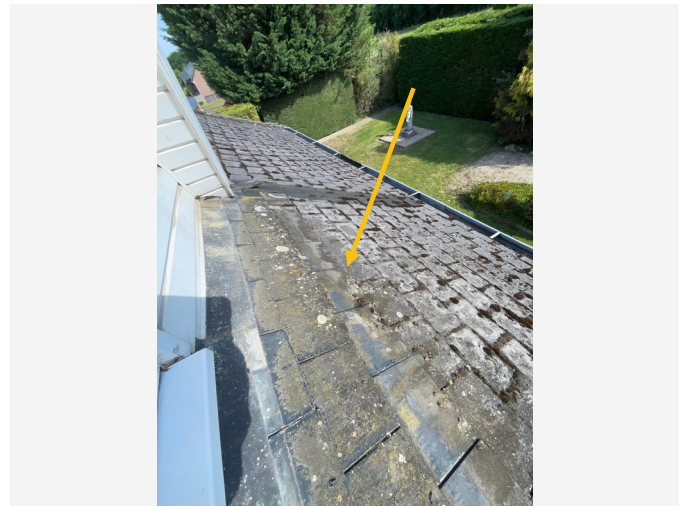
Eindbeoordeling materiaalrisico	Verhoogd materiaalrisico en/of verhoogde kans op vezelvrijgave
---------------------------------	--

Gebondenheid	Categorie 1: hechtgebonden in oorsprong
Asbestsoort (vezeltype)	Alleen chrysotiel aanwezig
Asbestconcentratie	Laag (< 50%)
Afschermingsgraad van het gehele materiaal	Geheel of deels vrij aan de binnenlucht, maar geen contact met binnenluchtstromen
Toestand van het materiaal	Matig beschadigd, matig verweerd

#	Type	Referentie	Resultaat
1.1	Puntmonster	Mn3 leien	Chrysotiel

Beschrijving	Leien dak (woonhuis)
Omgeving	Grenst aan binnen- en buitenlucht
Primaire drager	Schuin dak
Asbestmateriaal	Dak- en gevelbekleding - Lei, shingle
Bindmiddel van asbestmateriaal	Cement
Gebondenheid op basis van bindmiddel	Hecht
Hoeveelheid (oppervlakte - aantal)	<ul style="list-style-type: none">• 245,00 m² - 1 stuk
Totale oppervlakte	245,00 m ²
Eenvoudig bereikbaar	Ja
Bevestigingswijze	<ul style="list-style-type: none">• Geklemd• Genageld, geniet
Identificatiemethode	Een monstername door de asbestdeskundige met laboanalyse door een asbestlabo.
Destructieve handeling voor identificatie	Nee
Opmerking	De hoeveelheid is een zo nauwkeurig mogelijke opmeting. Hieraan kunnen evenwel geen rechten worden ontleend.

Het asbestmateriaal valt onder de mijlpaal van 2034.

- Verwijder dit asbestmateriaal zo snel mogelijk. Volg de toestand goed op.
- Hemelwater dat afspoelt van asbestcement daken of gevels kan asbestdeeltjes bevatten. Gebruik het enkel voor gesloten circuits (bv. spoelen toiletten). Reinig na het vervangen van het dak of de gevel de dakgoten en regenwaterput of -ton om asbesthoudend sediment of slib te verwijderen

- Eenvoudige handelingen: mag via doe-het-zelf of door werknemer(s) met opleidingsattest eenvoudige handelingen
Deze toepassing kan door een aannemer die over een opleidingsattest eenvoudige handelingen beschikt of door een particulier (doe-het-zelf), verwijderd worden indien er geen verhoogd risico op vrijgave van asbestvezels (max. concentratie 0,01 vezels/cm³ - CODEX Art. VI.3-54) ontstaat en de toepassing voorafgaand wordt gefixeerd/bevochtigd; de individuele elementen zonder machinale werktuigen (boormachine, slijpschijf, hogedrukreiniger,...) en zonder breken of gooien een voor een losgemaakt worden; en ten slotte dubbel en luchtdicht verpakt weggevoerd worden naar een erkend afvalpunt (recyclagepark).

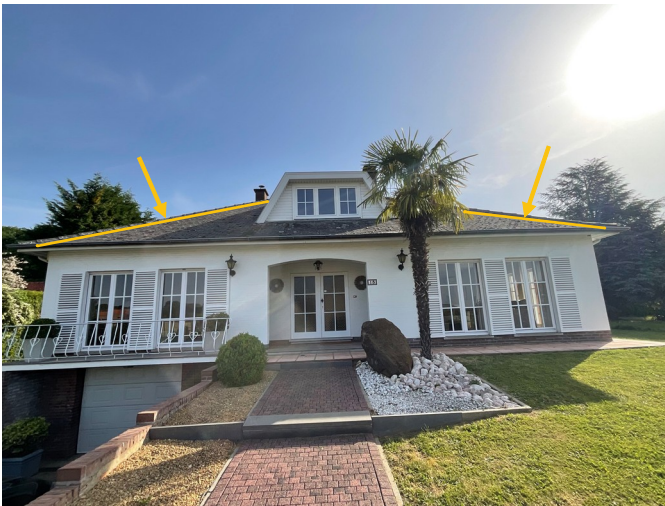
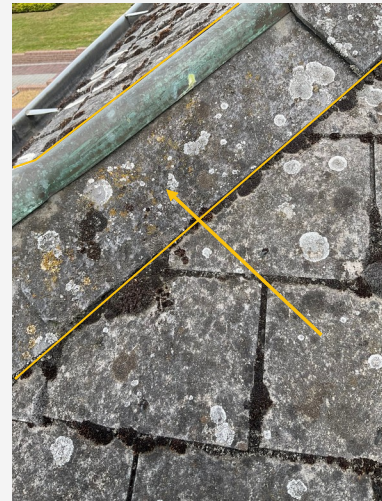
Verhoogd materiaalrisico en/of verhoogde kans op vezelvrijgave

Gebondenheid	Categorie 1: hechtgebonden in oorsprong
Asbestsoort (vezeltype)	Crocidoliet aanwezig
Asbestconcentratie	Laag (< 50%)
Afschermingsgraad van het gehele materiaal	Geheel of deels vrij aan de buitenlucht, maar geen contact met binnenlucht
Toestand van het materiaal	Matig beschadigd, matig verweerd

#	Type	Referentie	Resultaat
2.1	Puntmonster	Mn4 nok dak	Crocidoliet, Chrysotiel

Beschrijving	Nok dak
Omgeving	Buiten
Primaire drager	Schuin dak
Asbestmateriaal	Dak- en gevelbekleding - Nok, windveer, boeiboord
Bindmiddel van asbestmateriaal	Cement
Gebondenheid op basis van bindmiddel	Hecht
Hoeveelheid (oppervlakte - aantal)	<ul style="list-style-type: none">• 10,00 m² - 1 stuk
Totale oppervlakte	10,00 m ²
Eenvoudig bereikbaar	Ja
Bevestigingswijze	<ul style="list-style-type: none">• Verlijmd, ingegoten, versmeerd
Identificatiemethode	Een monstername door de asbestdeskundige met laboanalyse door een asbestlabo.
Destructieve handeling voor identificatie	Nee
Opmerking	De hoeveelheid is een zo nauwkeurig mogelijke opmeting. Hieraan kunnen evenwel geen rechten worden ontleend.

Het asbestmateriaal valt onder de mijlpaal van 2034.

- Verwijder dit asbestmateriaal zo snel mogelijk. Volg de toestand goed op.
- Hemelwater dat afspoelt van asbestcement daken of gevels kan asbestdeeltjes bevatten. Gebruik het enkel voor gesloten circuits (bv. spoelen toiletten). Reinig na het vervangen van het dak of de gevel de dakgoten en regenwaterput of -ton om asbesthoudend sediment of slib te verwijderen
- Voer bijkomende staalname(s) uit.

- Eenvoudige handelingen: mag via doe-het-zelf of door werknemer(s) met opleidingsattest eenvoudige handelingen
Deze toepassing kan door een aannemer die over een opleidingsattest eenvoudige handelingen beschikt of door een particulier (doe-het-zelf), verwijderd worden indien er geen verhoogd risico op vrijgave van asbestvezels (max. concentratie 0,01 vezels/cm³ - CODEX Art. VI.3-54) ontstaat en de toepassing voorafgaand wordt gefixeerd/bevochtigd; de individuele elementen zonder machinale werktuigen (boormachine, slijpschijf, hogedrukreiniger,...) en zonder breken of gooien een voor een losgemaakt worden; en ten slotte dubbel en luchtdicht verpakt weggevoerd worden naar een erkend afvalpunt (recyclagepark).

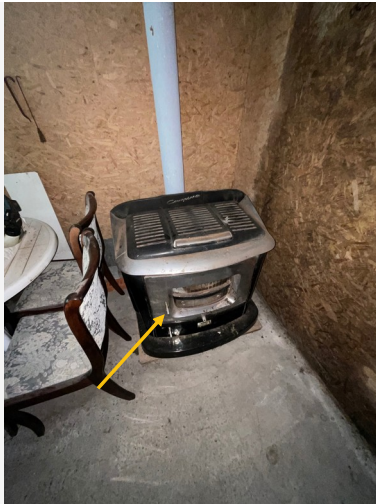
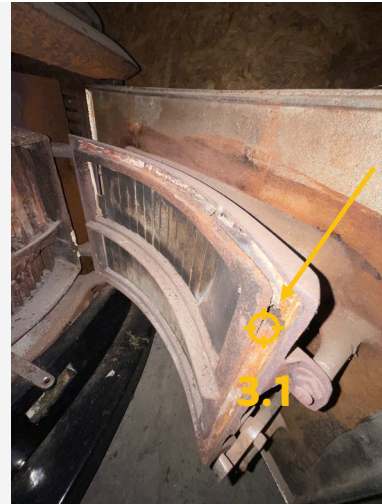
Beschrijving	Pakking kachel (tuinhuis)
Omgeving	Binnen
Primaire drager	CV-ketel
Asbestmateriaal	Pakking, dichting
Bindmiddel van asbestmateriaal	Karton - papier - viltachtig
Gebondenheid op basis van bindmiddel	Niet-hechtgebonden
Hoeveelheid (gewicht - aantal)	<ul style="list-style-type: none">• 0,10 kg - 1 stuk
Totaal gewicht	0,10 kg
Eenvoudig bereikbaar	Ja
Bevestigingswijze	<ul style="list-style-type: none">• Geklemd
Identificatiemethode	Een monstername door de asbestdeskundige met laboanalyse door een asbestlabo.
Destructieve handeling voor identificatie	Nee
Opmerking	De hoeveelheid is een zo nauwkeurig mogelijke opmeting. Hieraan kunnen evenwel geen rechten worden ontleend.

Het asbestmateriaal valt onder de mijlpaal van 2034.

- Eenvoudige handelingen: mag via doe-het-zelf of door werknemer(s) met opleidingsattest eenvoudige handelingen
Deze toepassing kan door een aannemer die over een opleidingsattest eenvoudige handelingen beschikt of door een particulier (doe-het-zelf), verwijderd worden indien er geen verhoogd risico op vrijgave van asbestvezels (max. concentratie 0,01 vezels/cm³ - CODEX Art. VI.3-54) ontstaat en de toepassing voorafgaand wordt gefixeerd/bevochtigd; de individuele elementen zonder machinale werktuigen (boormachine, slijpschijf, hogedrukreiniger,...) en zonder breken of gooien een voor een losgemaakt worden; en ten slotte dubbel en luchtdicht verpakt weggevoerd worden naar een geregistreerd asbestinzamelaar of via een erkende asbestverwijderaar. (In het recyclagepark kan je niet terecht met niet-hechtgebonden asbest)

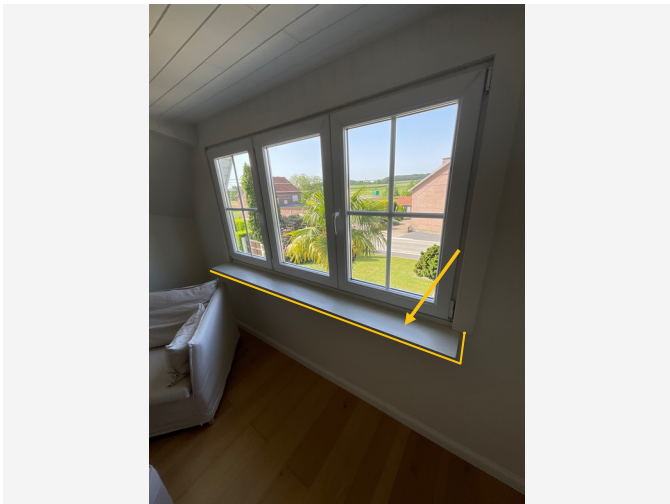
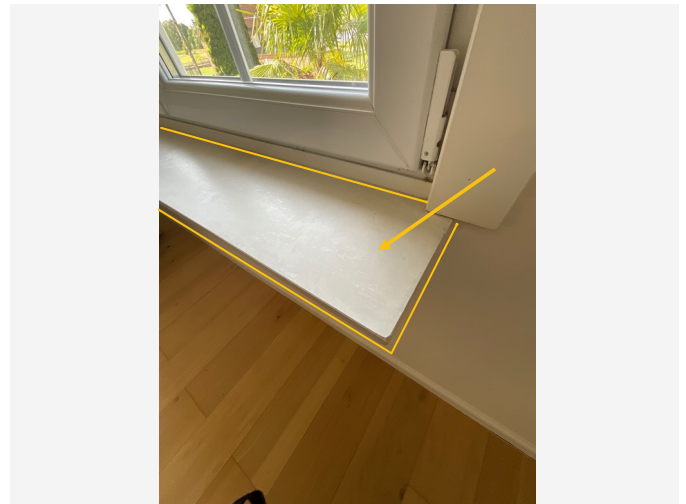
Beschrijving	Vensterbank type massal
Omgeving	Binnen
Primaire drager	Wandopening verticaal (raam, deur, ...)
Asbestmateriaal	Plaat, paneel, tablet - Type Massal
Bindmiddel van asbestmateriaal	Cement
Gebondenheid op basis van bindmiddel	Hecht
Hoeveelheid (oppervlakte - dikte - aantal)	• 0,33 m ² - 2,00 cm - 2 stuks
Totaal volume	0,013 m ³
Eenvoudig bereikbaar	Ja
Bevestigingswijze	• Verlijmd, ingegoten, versmeerd
Identificatiemethode	Een monstername door de asbestdeskundige met laboanalyse door een asbestlabo.
Destructieve handeling voor identificatie	Nee
Opmerking	De hoeveelheid is een zo nauwkeurig mogelijke opmeting. Hieraan kunnen evenwel geen rechten worden ontleend.

- Eenvoudige handelingen: mag via doe-het-zelf of door werknemer(s) met opleidingsattest eenvoudige handelingen
Deze toepassing kan door een aannemer die over een opleidingsattest eenvoudige handelingen beschikt of door een particulier (doe-het-zelf), verwijderd worden indien er geen verhoogd risico op vrijgave van asbestvezels (max. concentratie 0,01 vezels/cm³ - CODEX Art. VI.3-54) ontstaat en de toepassing voorafgaand wordt gefixeerd/bevochtigd; de individuele elementen zonder machinale werktuigen (boormachine, slijpschijf, hogedrukreiniger,...) en zonder breken of gooien een voor een losgemaakt worden; en ten slotte dubbel en luchtdicht verpakt weggevoerd worden naar een erkend afvalpunt (recyclagepark).

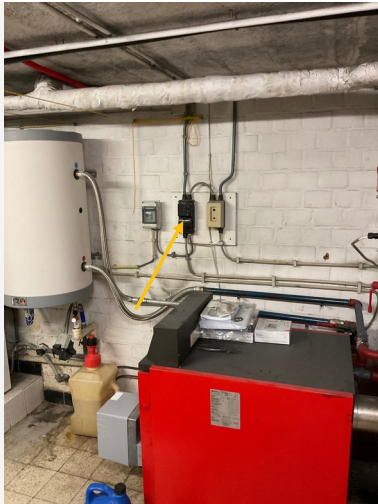
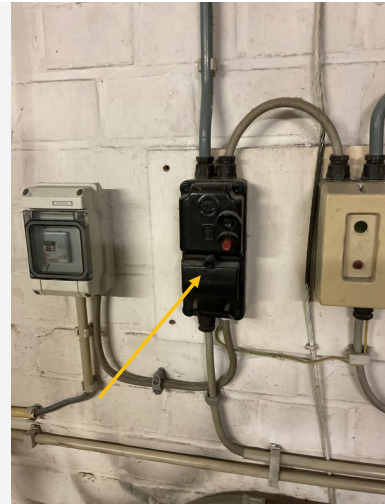
Beschrijving	Bakeliet schakelkast
Omgeving	Binnen
Primaire drager	Communicatie en elektrische infrastructuur en uitrusting
Asbestmateriaal	Plaat, paneel, tablet - Type Bakeliet
Bindmiddel van asbestmateriaal	Kunststof of -hars
Gebondenheid op basis van bindmiddel	Hecht
Hoeveelheid (oppervlakte - dikte - aantal)	<ul style="list-style-type: none">• 0,10 m² - 1,00 cm - 1 stuk
Totaal volume	0,001 m ³
Eenvoudig bereikbaar	Ja
Bevestigingswijze	<ul style="list-style-type: none">• Geschroefd
Identificatiemethode	<p>De asbestdeskundige beoordeelt het materiaal als asbestverdacht en dus asbesthoudend, en dit zonder monstername.</p> <p>Motivatie: De monstername brengt andere schade aan dan schade die inherent is aan de monstername.</p>
Destructieve handeling voor identificatie	Nee
Opmerking	<p>De hoeveelheid is een zo nauwkeurig mogelijke opmeting. Hieraan kunnen evenwel geen rechten worden ontleend. Monstername niet uitgevoerd wegens risico op beschadiging van een elektrisch component en mogelijke blootstelling aan spanning of storingen in de elektrische installatie.</p>

- Eenvoudige handelingen: mag via doe-het-zelf of door werknemer(s) met opleidingsattest eenvoudige handelingen
Deze toepassing kan door een aannemer die over een opleidingsattest eenvoudige handelingen beschikt of door een particulier (doe-het-zelf), verwijderd worden indien er geen verhoogd risico op vrijgave van asbestvezels (max. concentratie 0,01 vezels/cm³ - CODEX Art. VI.3-54) ontstaat en de toepassing voorafgaand wordt gefixeerd/bevochtigd; de individuele elementen zonder machinale werktuigen (boormachine, slijpschijf, hogedrukreiniger,...) en zonder breken of gooien een voor een losgemaakt worden; en ten slotte dubbel en luchtdicht verpakt weggevoerd worden naar een erkend afvalpunt (recyclagepark).

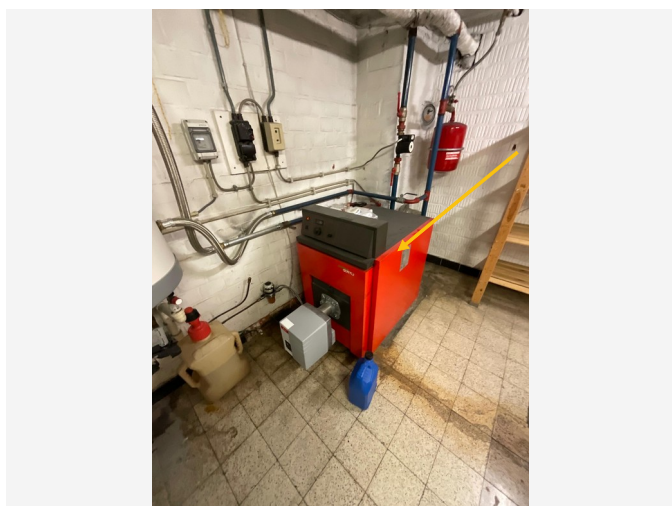
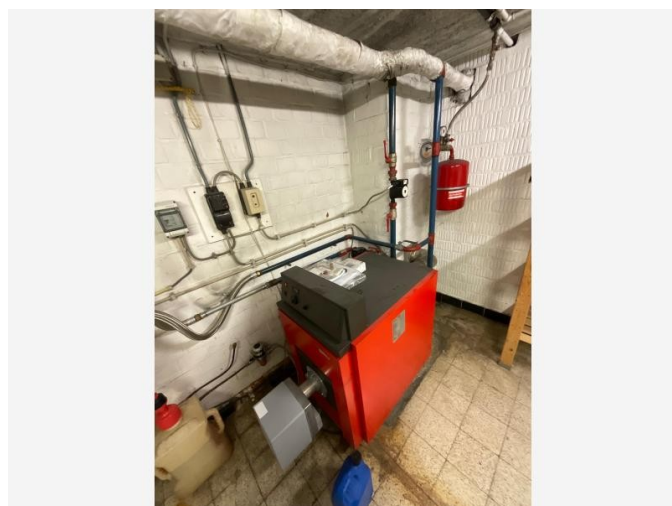
Beschrijving	Notitie	Terug te vinden op plannen
Fiche 19: Oude CV-ketel	De CV-ketel bevat mogelijk asbesthoudende pakkingen en/of elementen. Laat ze onderzoeken bij onderhoud of vervanging.	Plan 1.7: Kelder - cv - bakeliet
