# Asbestinventarisatetest

Chaamseweg 20A, 2328 Hoogstraten

Attestnummer : **20250528-000258.000**

Uitgegeven op : **28.05.2025**

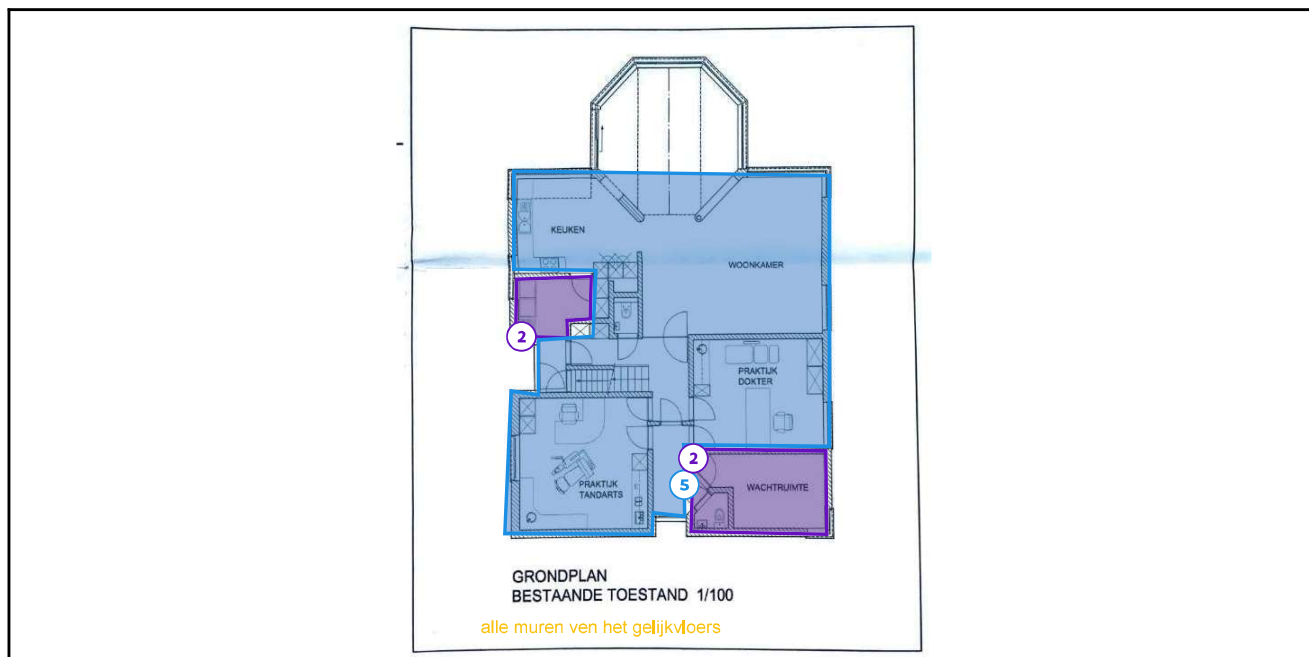
## Plan 1.2: gelijkvloers

Beschrijving	Type	Actie
2. vals plafond	Advies	-
4. Pleisterwerk muren (hoeveelheden)	Geen asbest	-
5. Pleisterwerk plafonds	Geen asbest	-

Staalname niet mogelijk zonder plafond uit te breken. Indien in de toekomst bij renovatiewerken deze toepassing uitgebroken wordt is het aan te raden te kijken of hier nog asbestverdachte materialen onder zitten.

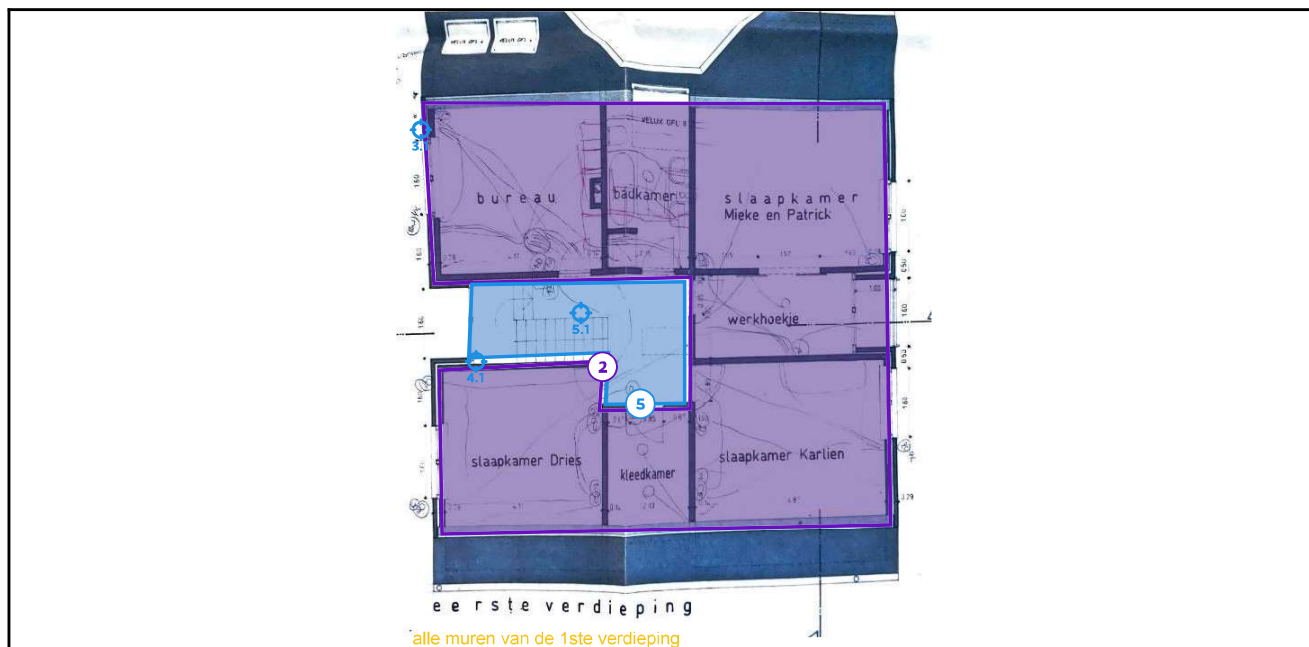
## Plan 1.3: 1ste verdieping

Beschrijving	Type	Actie
2. vals plafond	Advies	-
3. Roofing plat dak	Geen asbest	-
3.1 Code: MM3	Puntmonster	-
4. Pleisterwerk muren (hoeveelheden)	Geen asbest	-
4.1 Code: MM1	Mengmonster	-
5. Pleisterwerk plafonds	Geen asbest	-
5.1 Code: M02	Mengmonster	-

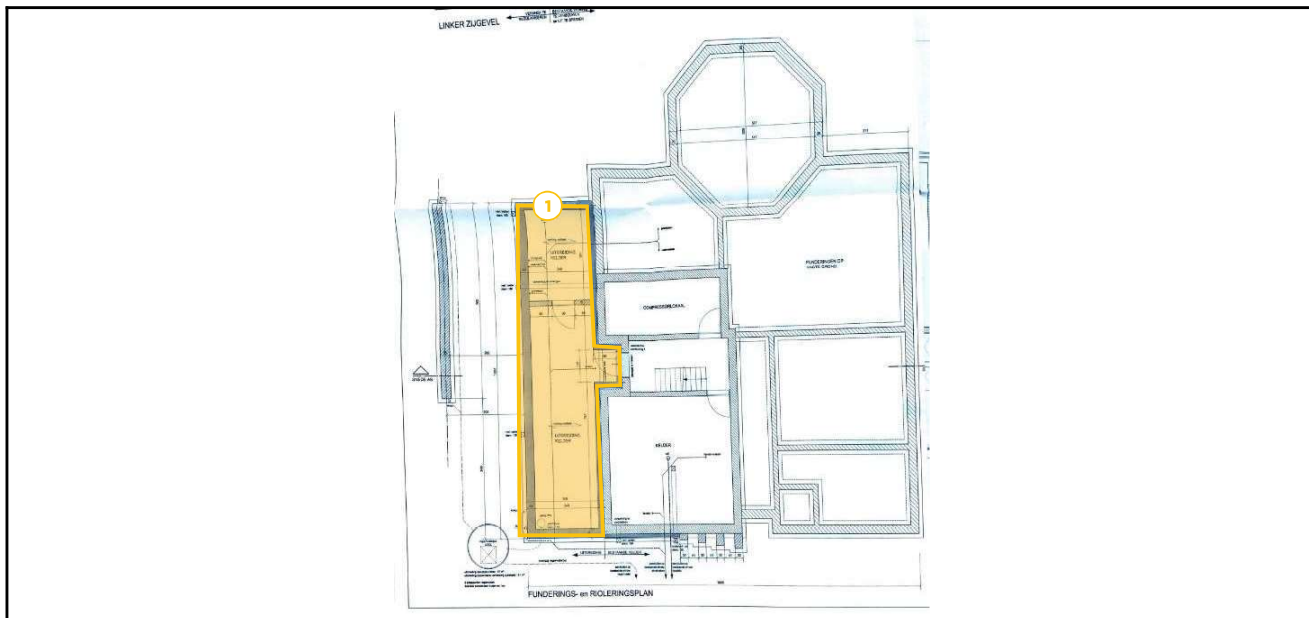
## Plan 1.4: uitbreiding

Beschrijving	Type	Actie
1. uitbouw	Uitsluiting	-

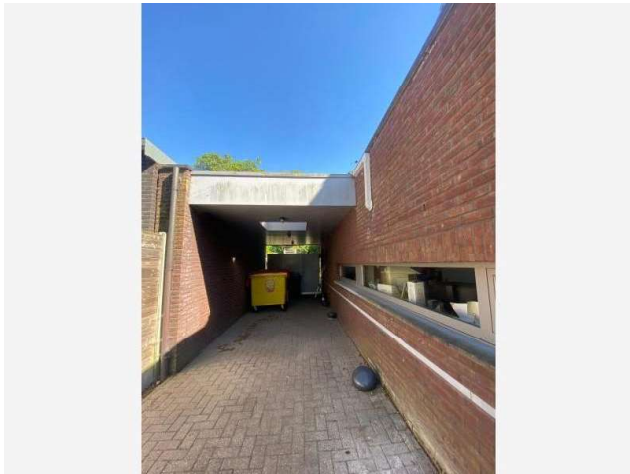
Situeringsfoto

### Uitgesloten van inspectie

Bouwjaar: 2007

*Constructies gebouwd vanaf 2001 moeten niet onderzocht worden*

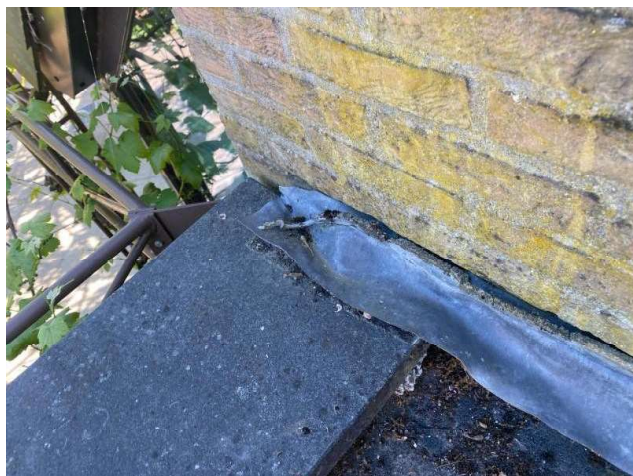
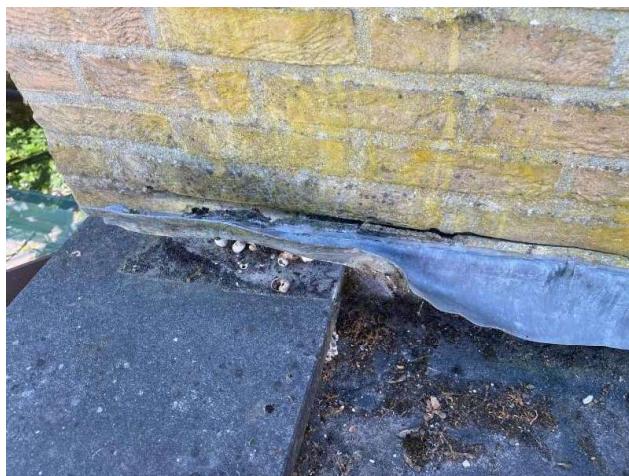
## Fiche 3: Roofing plat dak

### Conclusie

Geen asbest

#	Type	Referentie	Resultaat
3.1	Puntmonster	MM3	Geen asbest

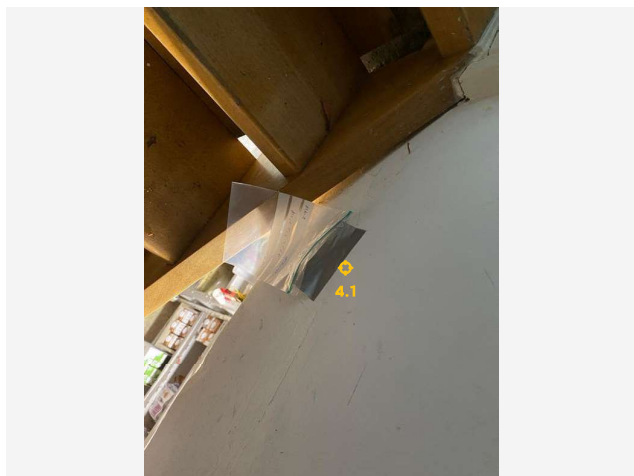
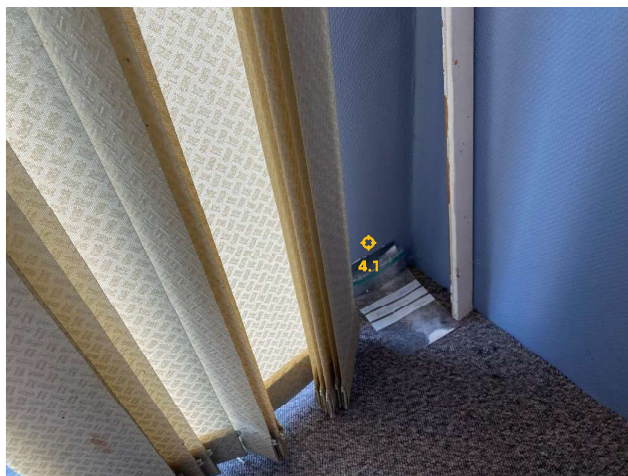
## Fiche 4: Pleisterwerk muren (hoeveelheden)

### Conclusie

Geen asbest

#	Type	Referentie	Resultaat
4.1	Mengmonster	MM1	Geen asbest

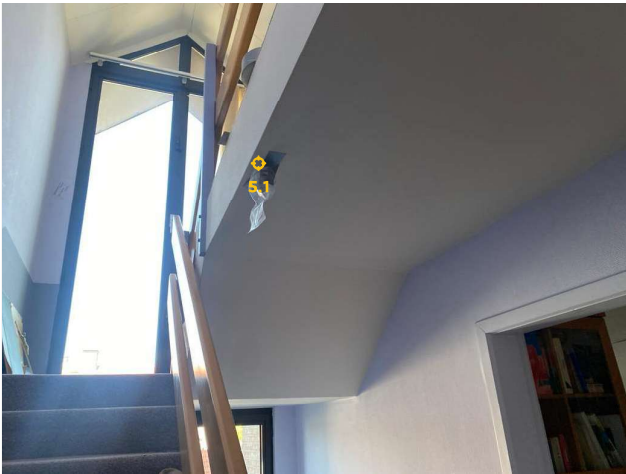
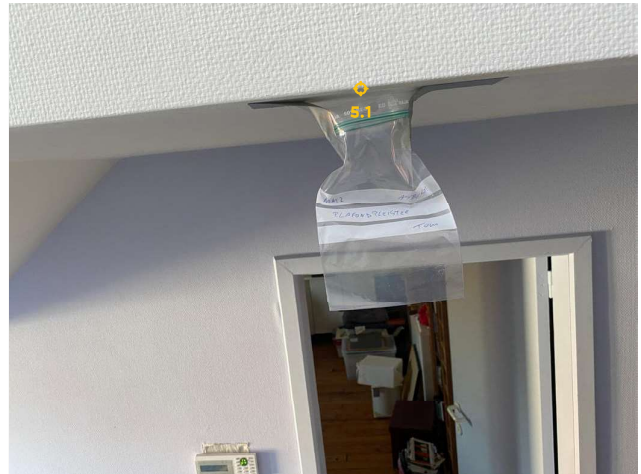
## Fiche 5: Pleisterwerk plafonds

### Conclusie

Geen asbest

#	Type	Referentie	Resultaat
5.1	Mengmonster	M02	Geen asbest
