# Asbestinventarisatetest

Quellinstraat 43/202, 2018 Antwerpen

Attestnummer : **20240605-000042.000**

Uitgegeven op : **05.06.2024**

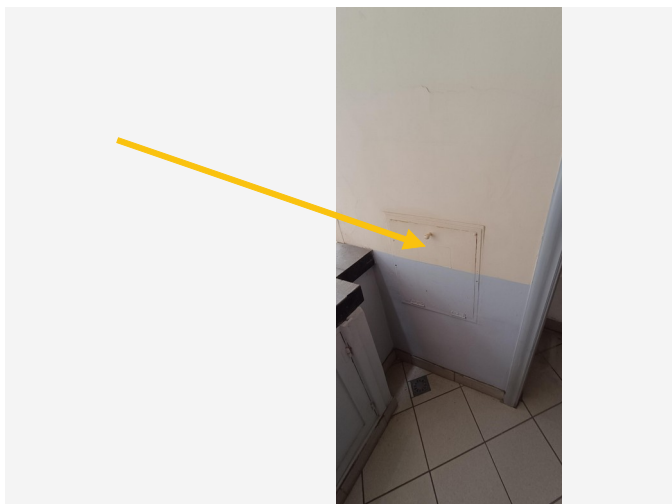
**Reden:** Slotvaste toegangspoort, -deur of -luik

**Uitleg van de asbestdeskundige:** De vuilschuif op het terras werd niet opengekregen. Eventuele asbestverdachte materialen niet vastgesteld. (mogelijks asbestcementen koker,...)

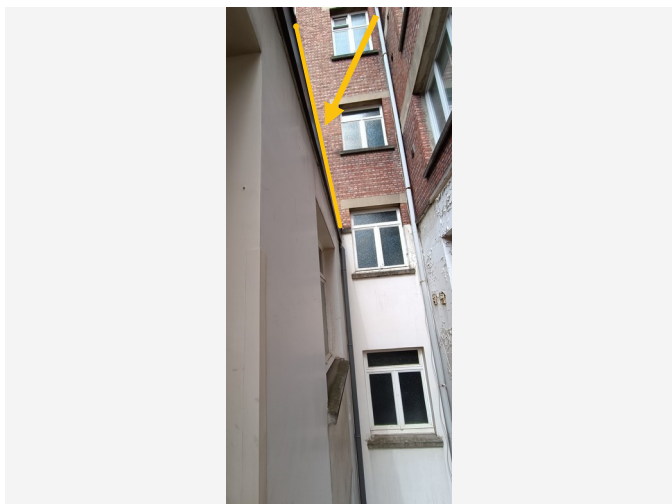
**Reden:** Het te onderzoeken materiaal situeert zich hoger dan 3,50 m te rekenen vanaf een veilige ondergrond

**Uitleg van de asbestdeskundige:** Het plat dak is niet inspecteerbaar. Bij dakwerken/beschikbaarheid hoogtewerker een extra controle laten uitvoeren.

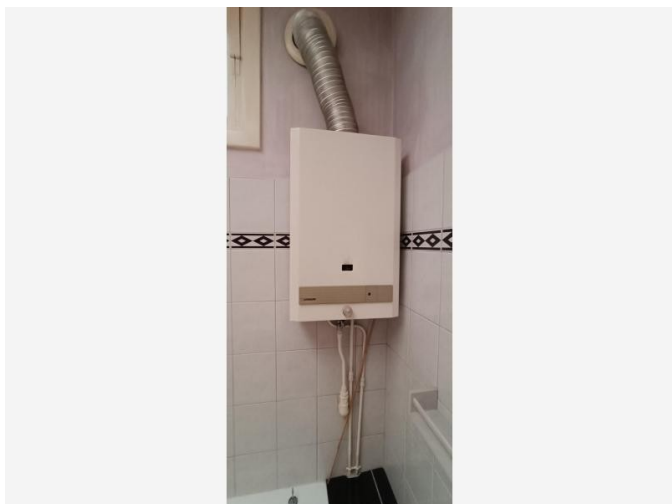
De cv ketel merk junkers type wr 400 bouwjaar 2000 werd opgezocht in het IAD bronnenboek voor asbesthoudende materialen en is als niet asbesthoudend beoordeeld. Bewijsdocument is opgeladen bij de bewijsstukken.

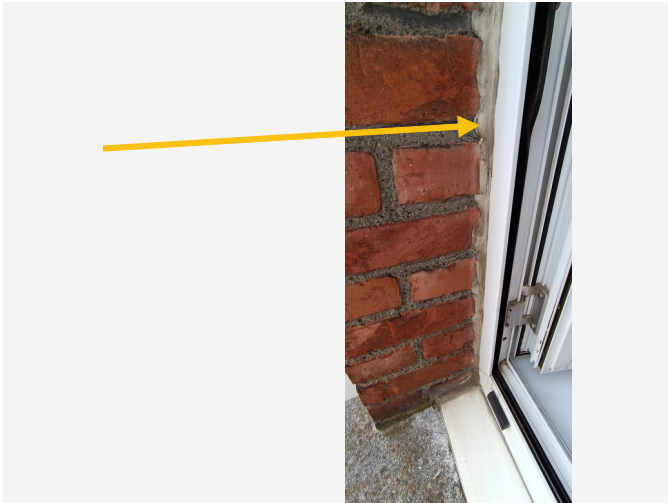
De gebruikte siliconenkit bij de pvc ramen is niet asbestverdacht.

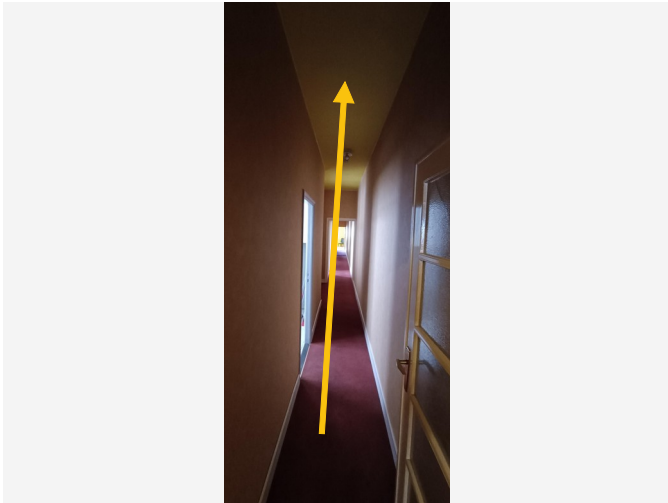
De rest van de plafonds (zie bronfiche pleisterwerk plafonds) zijn afgewerkt met valse plafonds in plaatmateriaal. Het is niet duidelijk of er pleisterwerk aanwezig is achter deze valse plafonds, het is aangewezen om bijkomend onderzoek uit te voeren bij werken.

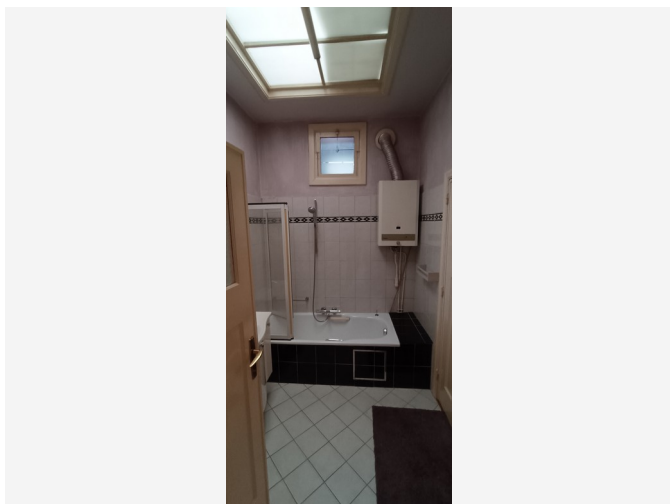
In het inspectieprotocol is een monstername van tegellijm verplicht om dit te identificeren als niet-asbesthoudend. Er waren geen facturen ter beschikking die bevestigen dat de tegels na 2001 waren geplaatst. Er waren geen bestaande beschadigingen aan de wandtegels om de lijm voldoende te kunnen inspecteren. Om dit af te toetsen is het aangewezen om bij eventuele renovatiewerken aan de tegels verder onderzoek/staalname te laten uitvoeren ter controle.

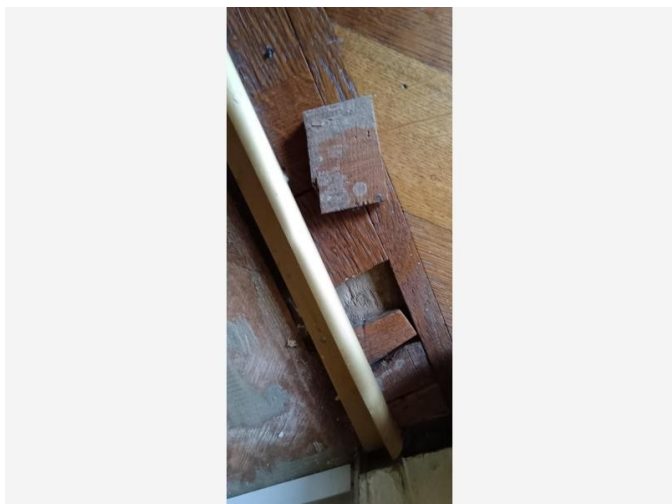
Bij losliggende parkettegels werd geen asbestverdachte lijm vastgesteld. Het is wel aangewezen een extra controle uit te voeren bij renovatiewerken daar er slechts op 1 plaats (slaapkamer achteraan) losse parkettegels aanwezig waren.

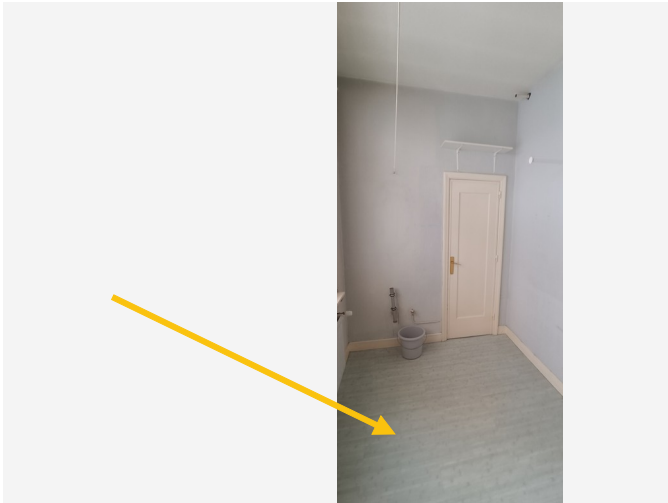
De blauwe vinyl in een slaapkamer werd geïnspecteerd en is niet asbestverdacht.

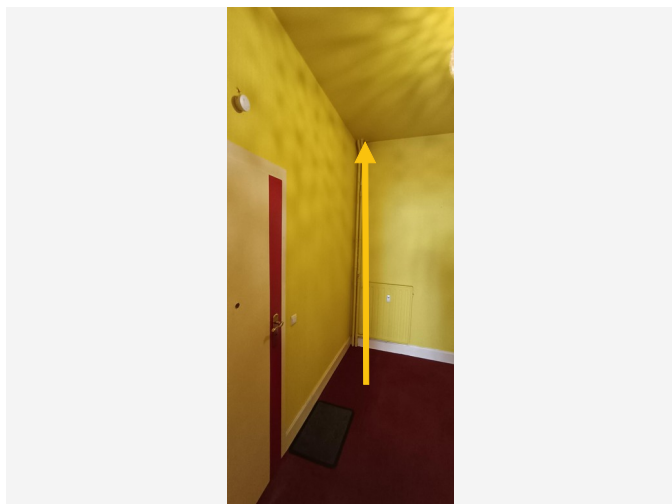
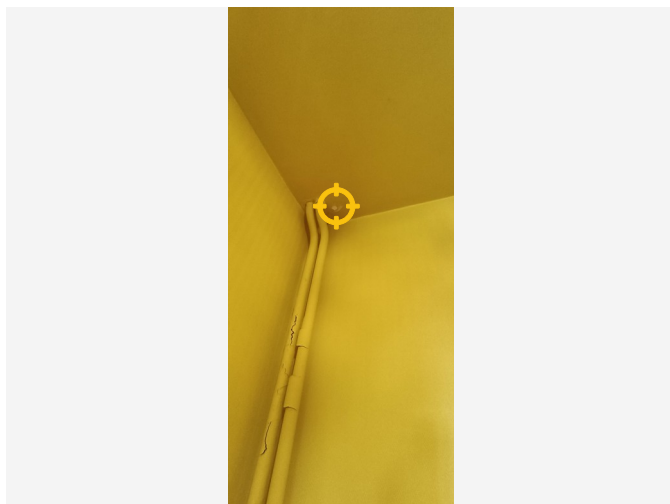
## Fiche 10: Pleisterwerk plafonds

Geen asbest

| # | Type | Referentie | Resultaat |
|---|---|---|---|
| 10.1 | Mengmonster | 2 | Geen asbest |

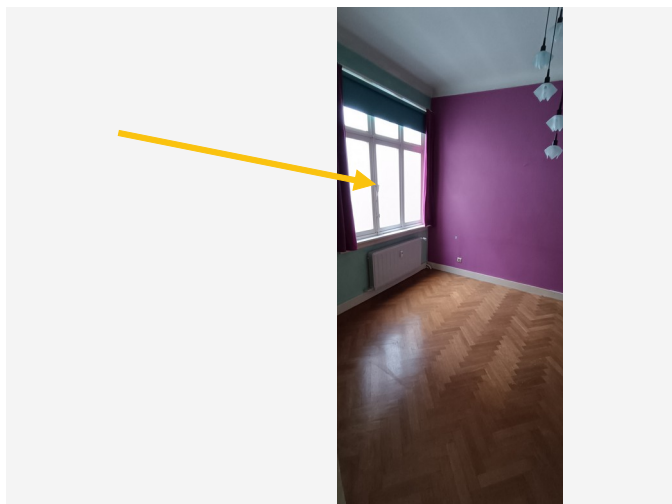
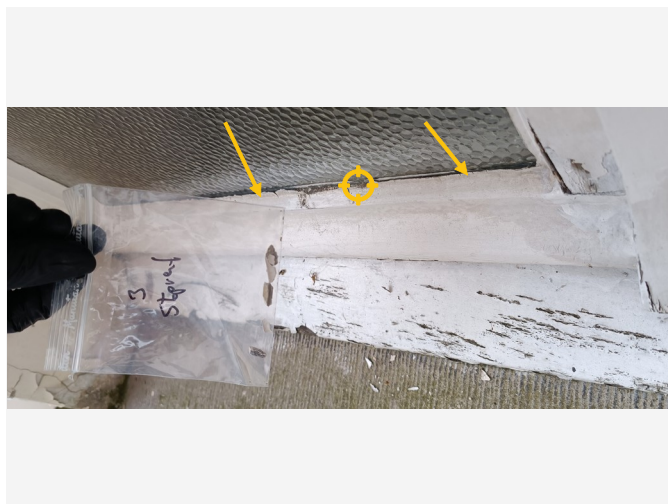
## Fiche 11: Stopverf houten ramen

Geen asbest

| # | Type | Referentie | Resultaat |
|---|---|---|---|
| 11.1 | Puntmonster | 3 | Geen asbest |
