Asbestinventarisatetest

Kappellestraat 27, 1540 Pajottegem

Attestnummer : 20260526-000290.000

Niet-asbestveilig

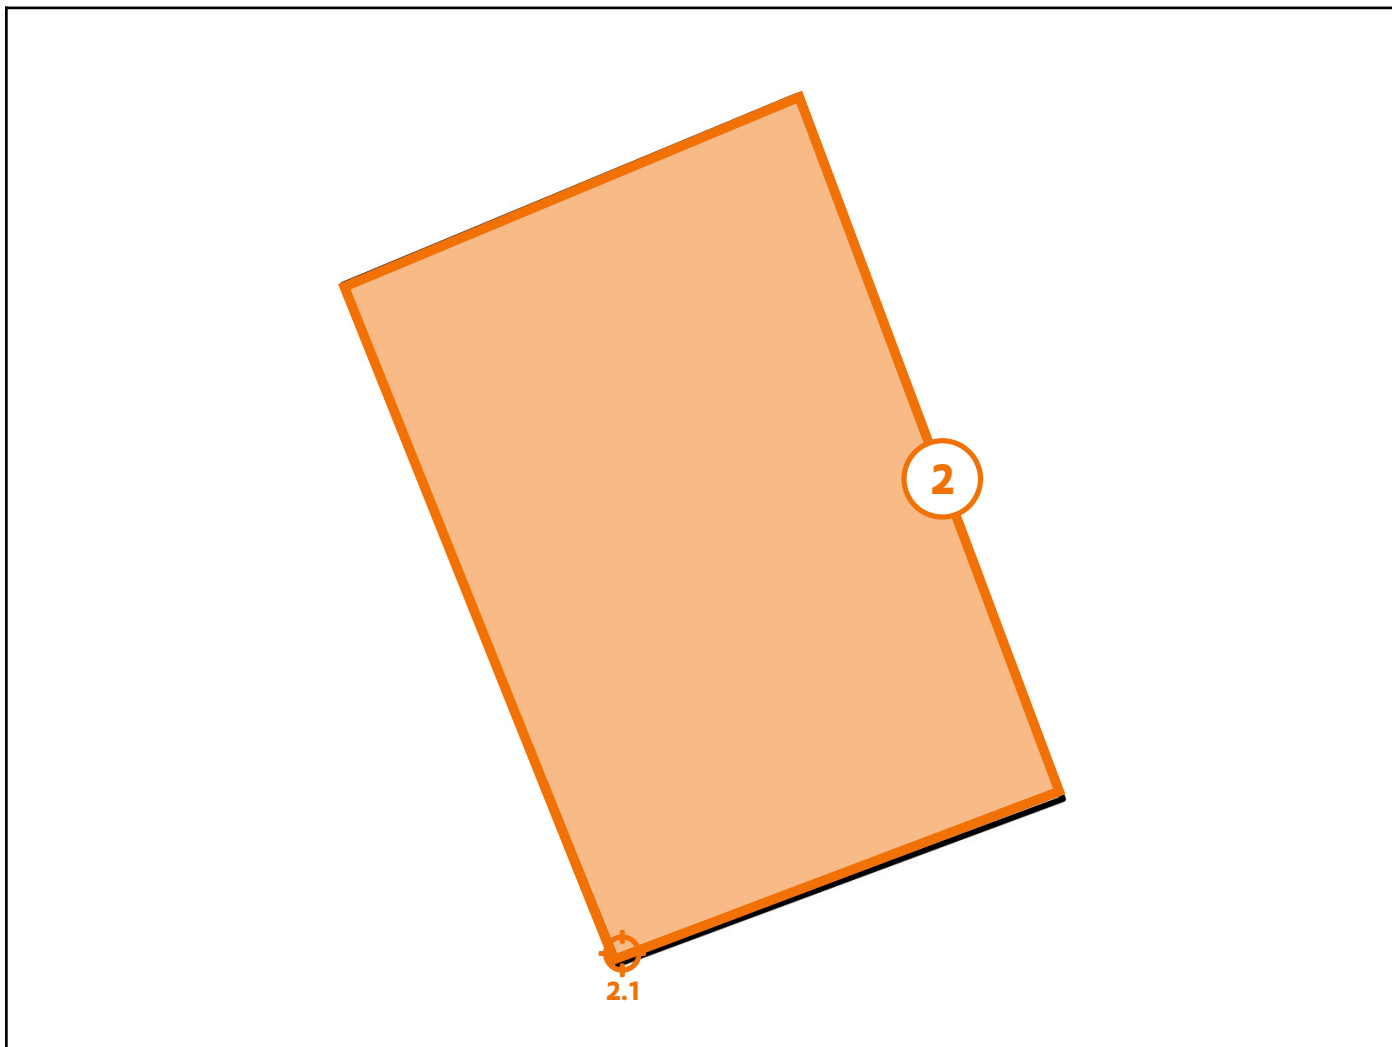
Plan 4.1: Kippenhok plan - Dak

Beschrijving	Type	Actie
2. Golfplaten in vezelcement - Kippenhok	Asbestmateriaal	Verwijderen
2.1 Code: MM04	Puntmonster	-

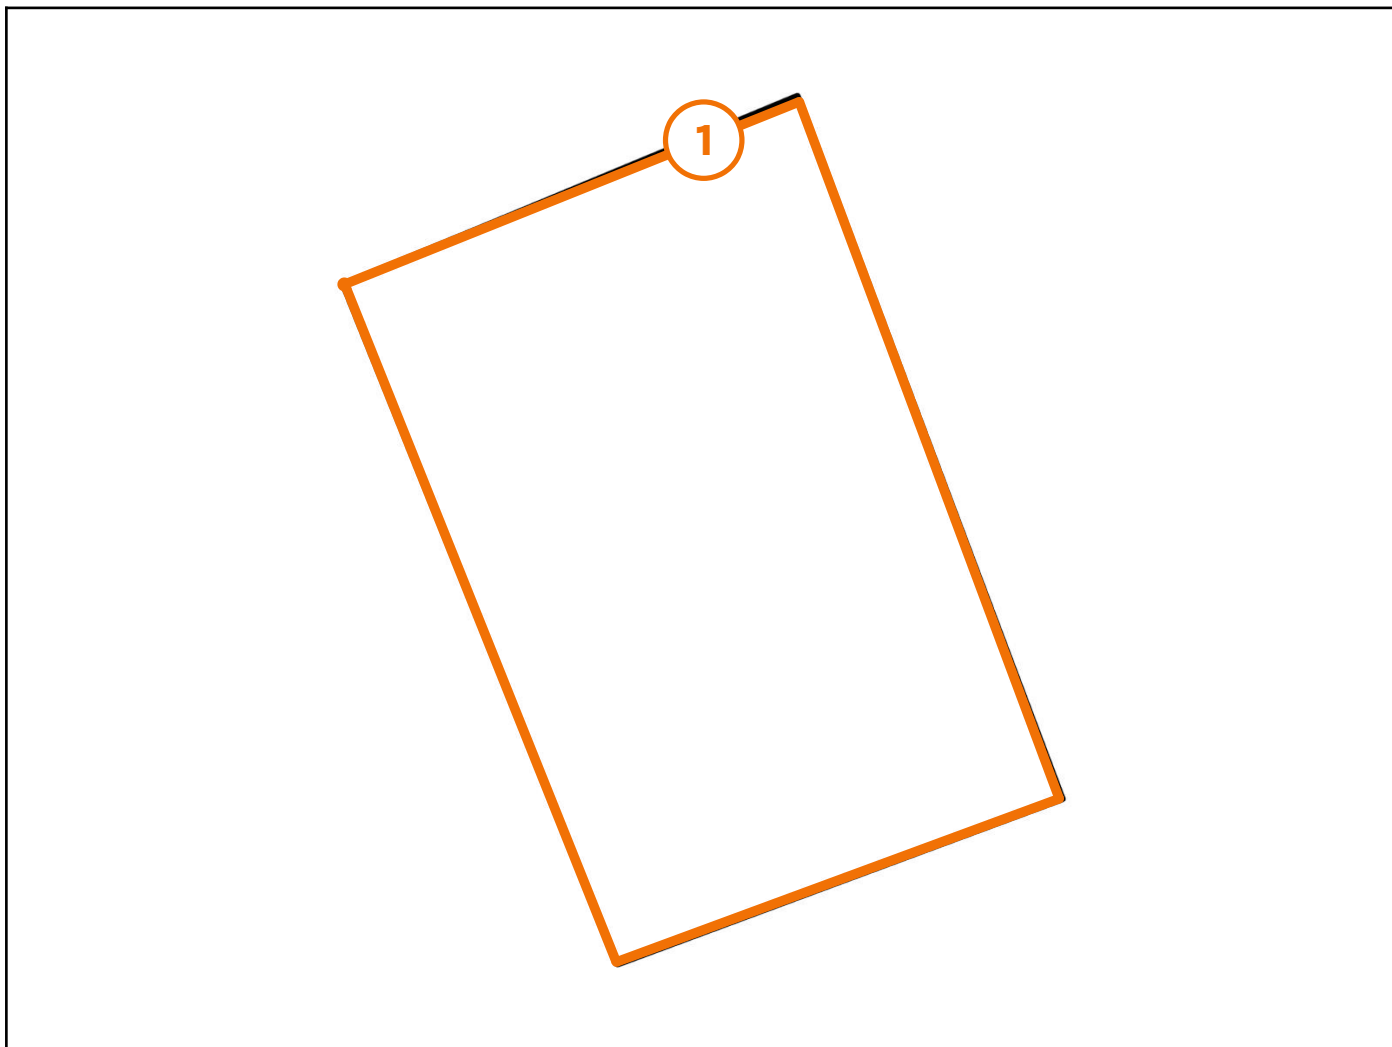
Plan 4.2: Kippenhok plan

Beschrijving	Type	Actie
1. Golfplaten in vezelcement tegen wand - Kippenhok	Asbestmateriaal	Verwijderen

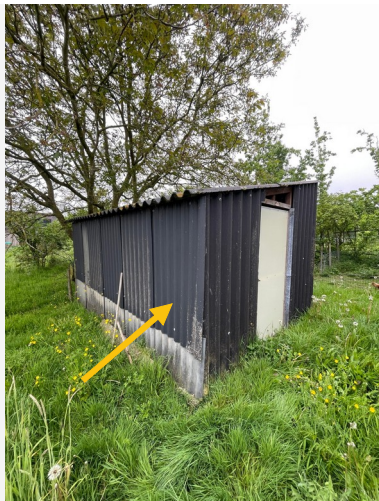
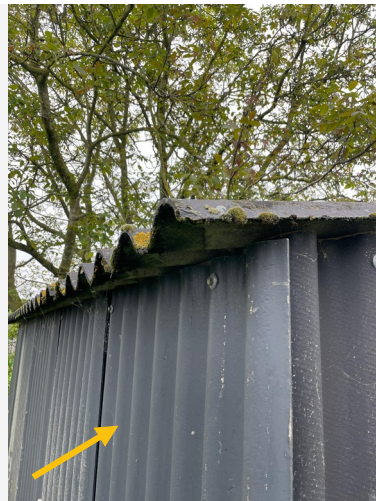
Fiche 1: Golfplaten in vezelcement tegen wand - Kippenhok

Eindbeoordeling materiaalrisico	Verhoogd materiaalrisico en/of verhoogde kans op vezelvrijgave
---------------------------------	--

Gebondenheid	Categorie 1: hechtgebonden in oorsprong
Asbestsoort (vezeltype)	Crocidoliet aanwezig
Asbestconcentratie	Laag (< 50%)
Afschermingsgraad van het gehele materiaal	Geheel of deels vrij aan de binnenlucht, maar geen contact met binnenluchtstromen
Toestand van het materiaal	Licht beschadigd, licht verweerd. Intacte calciumsilicaatplaat of materiaal met categorie 3-gebondenheid

Beschrijving	Golfplaten in vezelcement tegen wand - Kippenhok
Omgeving	Grenst aan binnen- en buitenlucht
Primaire drager	Wand buitenschil
Asbestmateriaal	Dak- en gevelbekleding - Golfplaat
Bindmiddel van asbestmateriaal	Cement
Gebondenheid op basis van bindmiddel	Hecht
Hoeveelheid (oppervlakte - aantal)	<ul style="list-style-type: none">• 35,00 m² - 1 stuk
Totale oppervlakte	35,00 m ²
Eenvoudig bereikbaar	Ja
Bevestigingswijze	<ul style="list-style-type: none">• Geschroefd
Identificatiemethode	<p>De asbestdeskundige beoordeelt het materiaal als asbestverdacht en dus asbesthoudend, en dit zonder monstername.</p> <p>Motivatie: De monstername brengt andere schade aan dan schade die inherent is aan de monstername.</p>
Destructieve handeling voor identificatie	Nee
Opmerking	Betreft hetzelfde type golfplaten waarvan een monster werd genomen (dakbedekking). De hoeveelheid is een zo nauwkeurig mogelijke opmeting, waar evenwel kleine afwijkingen op mogelijk zijn.

Het asbestmateriaal valt onder de mijlpaal van 2034.

Verwijderen

- Verwijder dit asbestmateriaal zo snel mogelijk. Volg de toestand goed op.
- Hemelwater dat afspoelt van asbestcement daken of gevels kan asbestdeeltjes bevatten. Gebruik het enkel voor gesloten circuits (bv. spoelen toiletten). Reinig na het vervangen van het dak of de gevel de dakgoten en regenwaterput of -ton om asbesthoudend sediment of slib te verwijderen

- Eenvoudige handelingen: mag via doe-het-zelf of door werknemer(s) met opleidingsattest eenvoudige handelingen
Deze toepassing mag door een aannemer die over een opleidingsattest eenvoudige handelingen beschikt of door een particulier (doe-het-zelver), verwijderd worden indien er geen verhoogd risico op vrijgave van asbestvezels (max. concentratie 0,01 vezels/cm³ - CODEX Art. VI.3-54) ontstaat en de toepassing voorafgaand wordt gefixeerd/bevochtigd. De individuele elementen moeten zonder machinale werktuigen (boormachine, slijpschijf, hogedrukreiniger) en zonder breken of gooien een voor een losgemaakt worden en dubbel en luchtdicht verpakt afgevoerd worden naar een erkend afvalpunt (recyclagepark). Daar moeten ze voorzichtig in de container voor asbestafval worden gelegd. Op het recyclagepark worden uitsluitend hechtgebonden asbestmaterialen aanvaard. Niet-hechtgebonden asbestmaterialen kunnen enkel bij een erkend

- Eenvoudige handelingen: enkel door erkend asbestverwijderaar
Indien bovenstaande criteria worden overschreden:

Deze toepassing kan enkel door een erkende asbestverwijderaar verwijderd worden omdat er hier automatisch een verhoogd risico op vrijgave van asbestvezels (max. concentratie 0,01 vezels/cm³ - CODEX - Art. VI.3-54) ontstaat. (Bron: VLAREM II: 6.4.0.1 par1, par2 en par3). Een erkend asbestverwijderaar moet ingeschakeld worden voor deze toepassingen die niet (kunnen) worden verwijderd door de couveuzemethode, door hermetische zone of door de materialen beschreven in Vlarem II, art. 6.4.0.1 par2. (Bron: Leidraad bij het Inspectieprotocol)

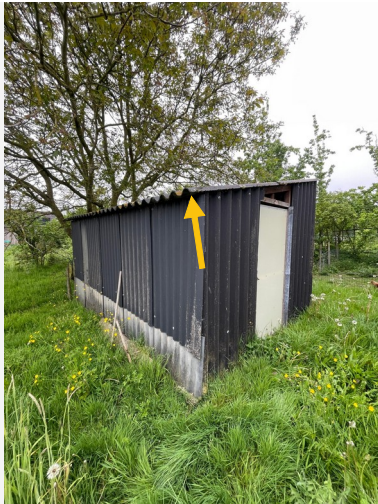
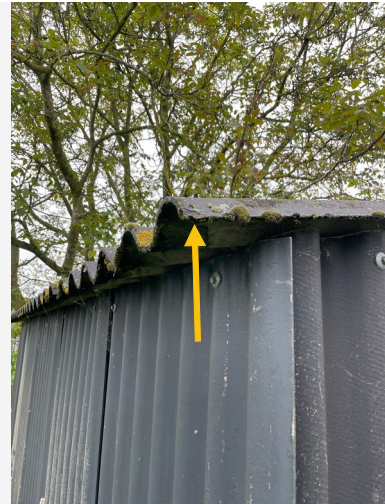
Eindbeoordeling materiaalrisico	Verhoogd materiaalrisico en/of verhoogde kans op vezelvrijgave
---------------------------------	--

Gebondenheid	Categorie 1: hechtgebonden in oorsprong
Asbestsoort (vezeltype)	Alleen chrysotiel aanwezig
Asbestconcentratie	Laag (< 50%)
Afschermingsgraad van het gehele materiaal	Geheel of deels vrij aan de binnenlucht, maar geen contact met binnenluchtstromen
Toestand van het materiaal	Matig beschadigd, matig verweerd

#	Type	Referentie	Resultaat
2.1	Puntmonster	MM04	Chrysotiel

Beschrijving	Golfplaten in vezelcement - Kippenhok
Omgeving	Grenst aan binnen- en buitenlucht
Primaire drager	Schuin dak
Asbestmateriaal	Dak- en gevelbekleding - Golfplaat
Bindmiddel van asbestmateriaal	Cement
Gebondenheid op basis van bindmiddel	Hecht
Hoeveelheid (oppervlakte - aantal)	<ul style="list-style-type: none">• 17,00 m² - 1 stuk
Totale oppervlakte	17,00 m ²
Eenvoudig bereikbaar	Ja
Bevestigingswijze	<ul style="list-style-type: none">• Geschroefd
Identificatiemethode	Een monstername door de asbestdeskundige met laboanalyse door een asbestlabo.
Destructieve handeling voor identificatie	Nee
Opmerking	De hoeveelheid is een zo nauwkeurig mogelijke opmeting, waar evenwel kleine afwijkingen op mogelijk zijn.

Het asbestmateriaal valt onder de mijlpaal van 2034.

Verwijderen

- Verwijder dit asbestmateriaal zo snel mogelijk. Volg de toestand goed op.
- Hemelwater dat afspoelt van asbestcement daken of gevels kan asbestdeeltjes bevatten. Gebruik het enkel voor gesloten circuits (bv. spoelen toiletten). Reinig na het vervangen van het dak of de gevel de dakgoten en regenwaterput of -ton om asbesthoudend sediment of slib te verwijderen

- Eenvoudige handelingen: mag via doe-het-zelf of door werknemer(s) met opleidingsattest eenvoudige handelingen
Deze toepassing mag door een aannemer die over een opleidingsattest eenvoudige handelingen beschikt of door een particulier (doe-het-zelver), verwijderd worden indien er geen verhoogd risico op vrijgave van asbestvezels (max. concentratie 0,01 vezels/cm³ - CODEX Art. VI.3-54) ontstaat en de toepassing voorafgaand wordt gefixeerd/bevochtigd. De individuele elementen moeten zonder machinale werktuigen (boormachine, slijpschijf, hogedrukreiniger) en zonder breken of gooien een voor een losgemaakt worden en dubbel en luchtdicht verpakt afgevoerd worden naar een erkend afvalpunt (recyclagepark). Daar moeten ze voorzichtig in de container voor asbestafval worden gelegd. Op het recyclagepark worden uitsluitend hechtgebonden asbestmaterialen aanvaard. Niet-hechtgebonden asbestmaterialen kunnen enkel bij een erkend asbestverwijderaar of asbestafvalverwerker worden aangeboden.

- Eenvoudige handelingen: enkel door erkend asbestverwijderaar
Indien bovenstaande criteria worden overschreden:

Deze toepassing kan enkel door een erkende asbestverwijderaar verwijderd worden omdat er hier automatisch een verhoogd risico op vrijgave van asbestvezels (max. concentratie 0,01 vezels/cm³ - CODEX - Art. VI.3-54) ontstaat. (Bron: VLAREM II: 6.4.0.1 par1, par2 en par3). Een erkend asbestverwijderaar moet ingeschakeld worden voor deze toepassingen die niet (kunnen) worden verwijderd door de couveuzemethode, door hermetische zone of door de materialen beschreven in Vlarem II, art. 6.4.0.1 par2. (Bron: Leidraad bij het Inspectieprotocol)

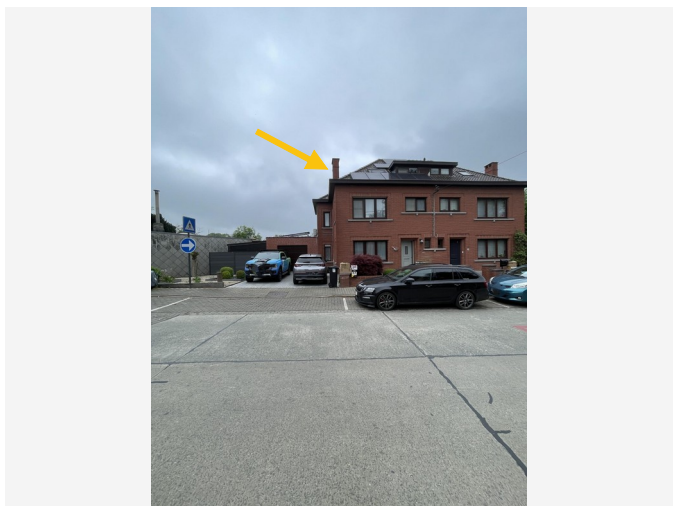
Tijdelijke beperking

(Asbest)materiaal	Rookgaskanaal
Karakterisatie	Asbest (verdacht)
Primaire drager	HVAC infrastructuur en uitrusting

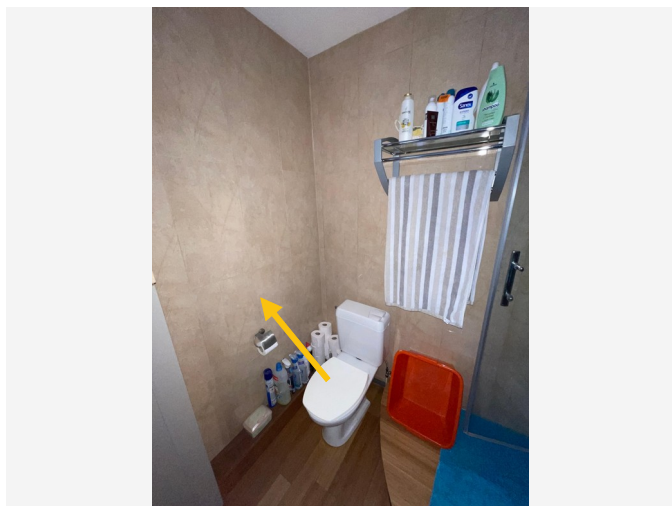
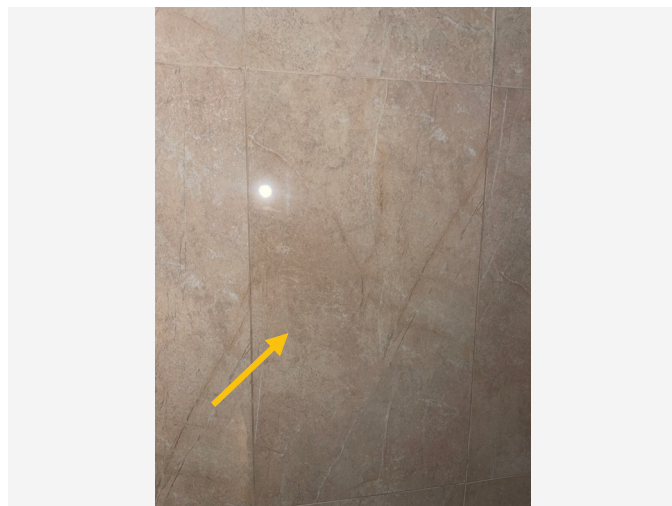
Informatie over een materiaal dat de asbestdeskundige niet kan waarnemen of vaststellen

Tegellijm is nergens vast te stellen: geen schade aan vloer- en wandtegels en plinten. Geen monsternamen mogelijk. Destructief onderzoek is noodzakelijk om achterliggende (oudere) lagen te analyseren.

Basis voor advies	Beoordeling op basis van expertise, zonder een vaststelling door de asbestdeskundige.
Primaire drager	Binnenwand
(Asbest)materiaal	In-situ afwerkingslagen - Lijm laag
Bindmiddel	Cement
Gebondenheid bindmiddel	Hecht

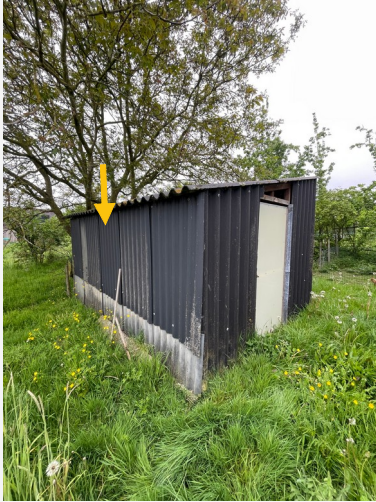
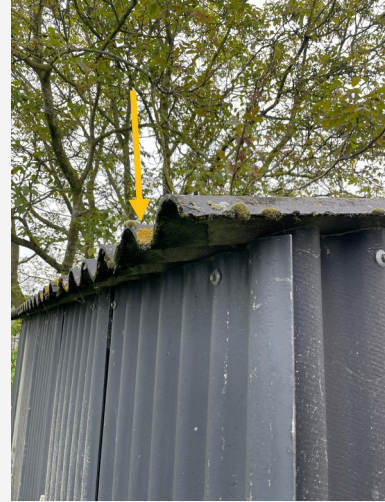
Afdruipzones/afvloeizones

17. Afdruipzone golfplaten in vezelcement - Kippenhok	Afdruipzone/afvloeizone	-
--	-------------------------	---
