# Asbestinventarisatattest

Amerikalei 95/1, 2000 Antwerpen

Attestnummer : 20260608-000453.000

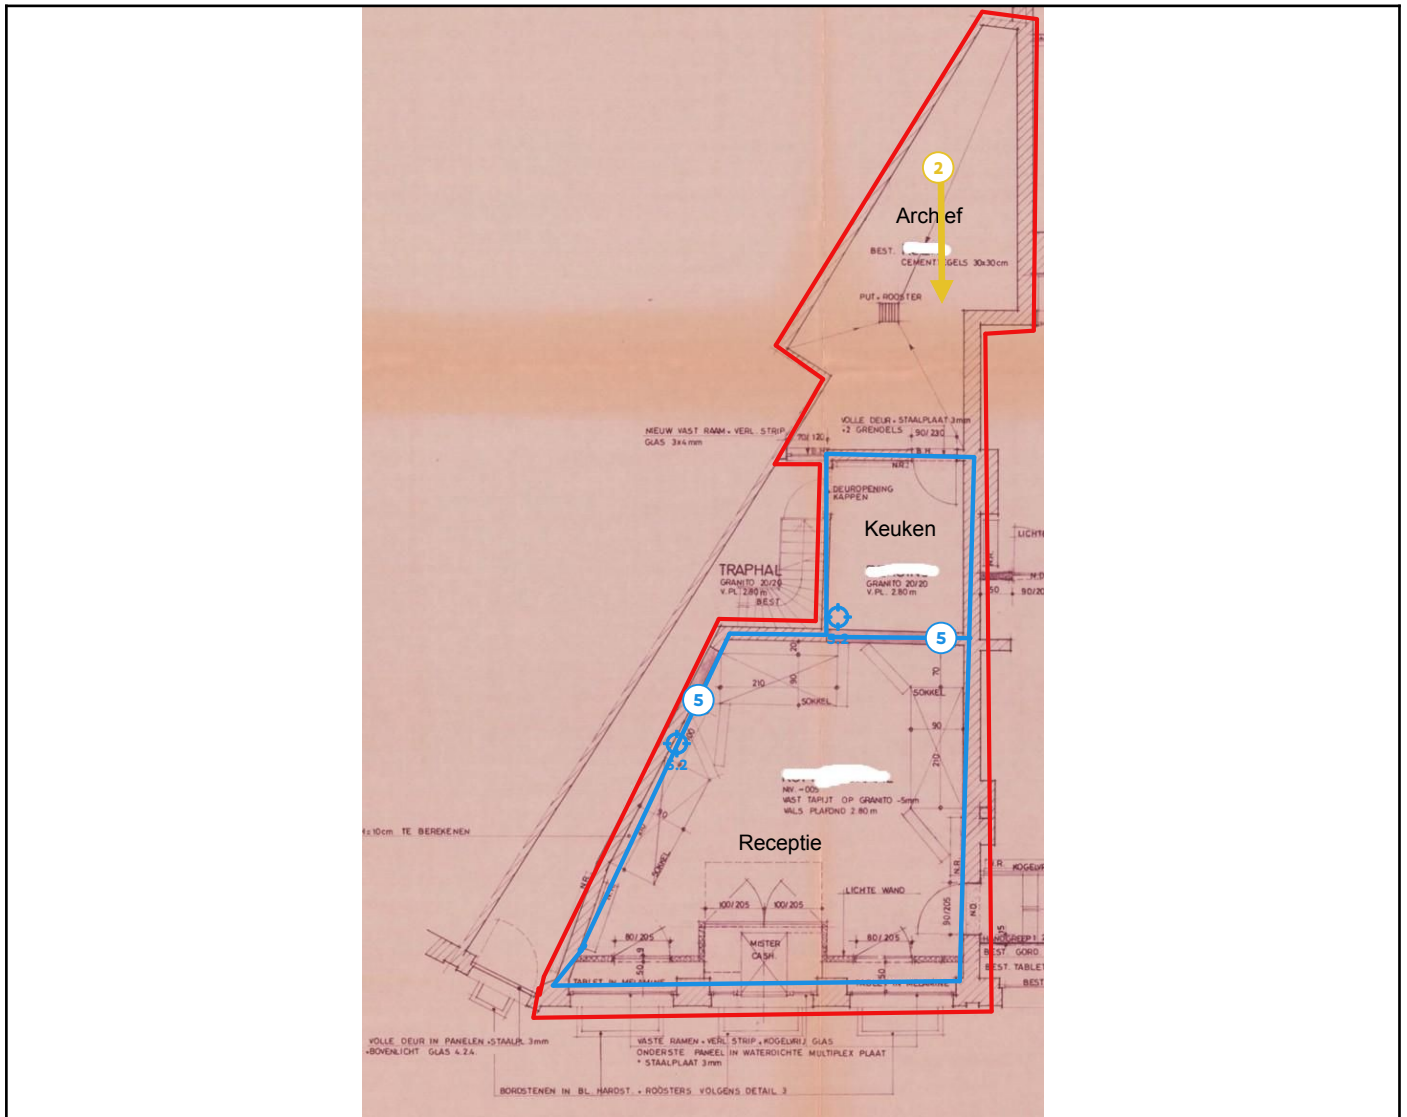
# Plan 1.2: GLV

Beschrijving	Type	Actie
2. Funderingspaal	Asbestmateriaal	Zorgvuldig beheren
5. Pleisterwerk muren	Geen asbest	-
5.2 Code: 13/12/26-A4 (GLV)	Mengmonster	-

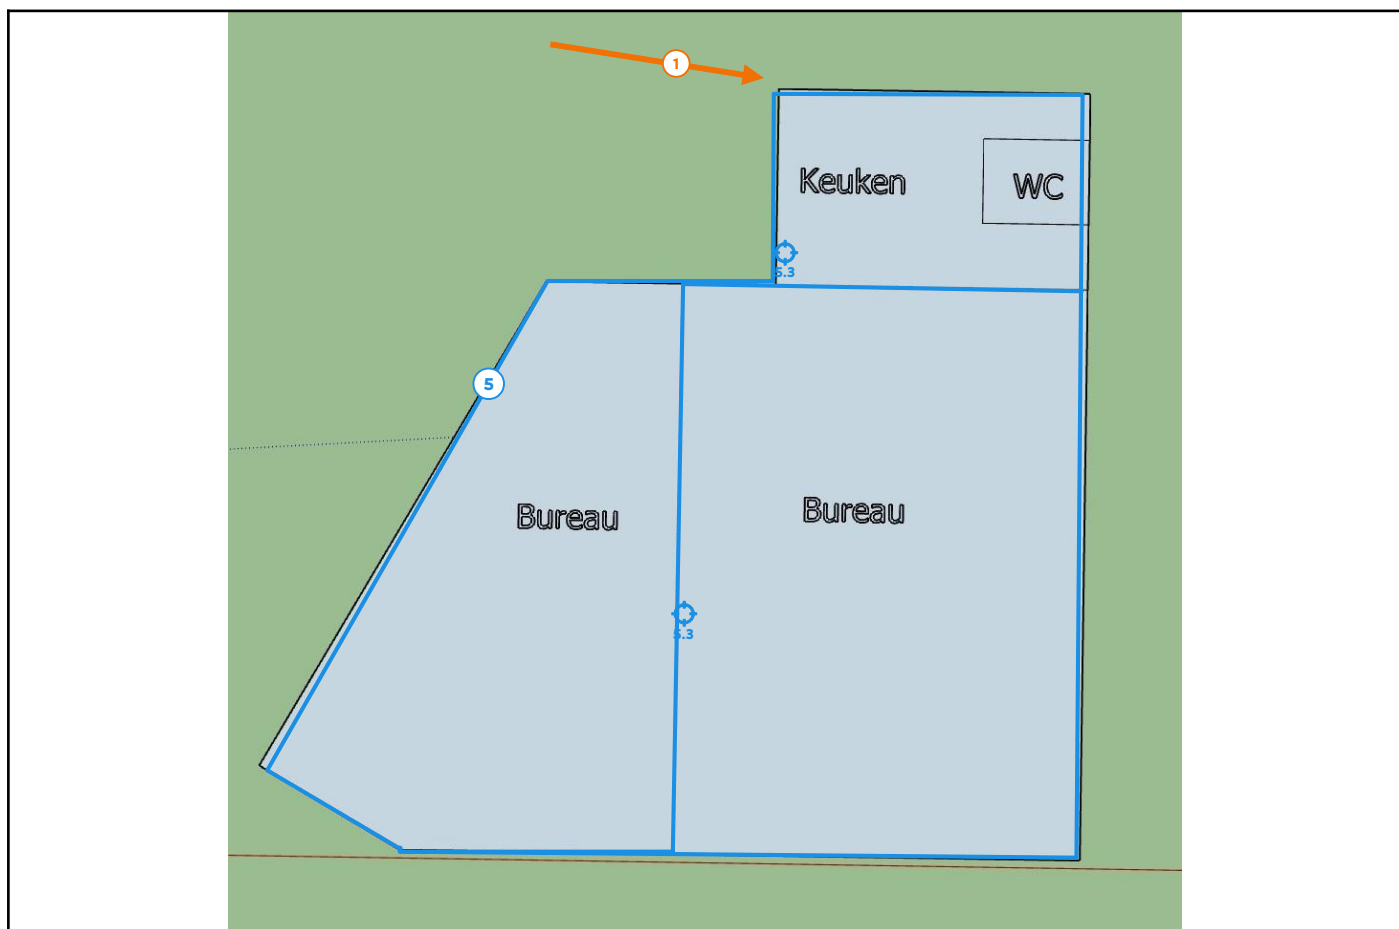
## Plan 1.3: V1

Beschrijving	Type	Actie
1. Rookgaskanaal	Asbestmateriaal	<a href="#">Verwijderen</a>
5. Pleisterwerk muren	Geen asbest	-
5.3 Code: 13/12/26-A9 (V1)	Mengmonster	-

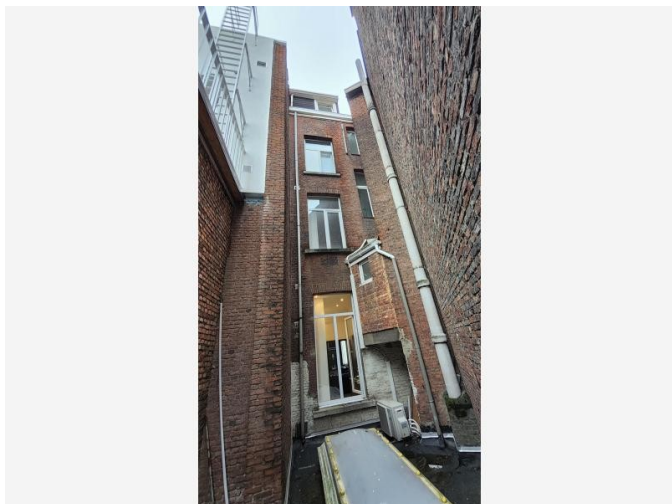
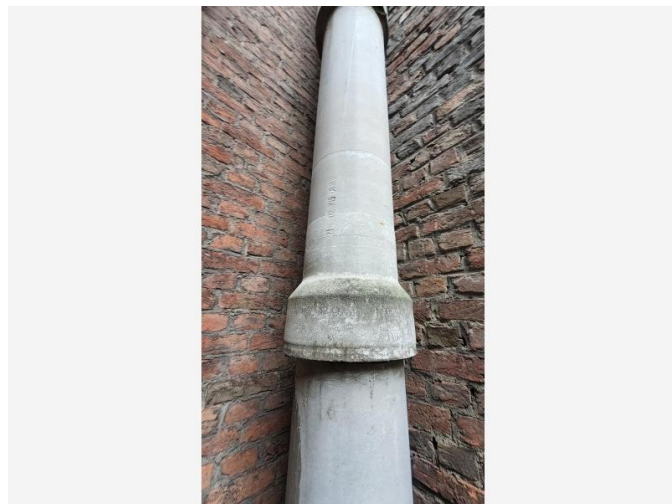
Eindbeoordeling materiaalrisico	Verhoogd materiaalrisico en/of verhoogde kans op vezelvrijgave
---------------------------------	--

Gebondenheid	Categorie 1: hechtgebonden in oorsprong
Asbestsoort (vezeltype)	Crocidoliet aanwezig
Asbestconcentratie	Laag (< 50%)
Afschermingsgraad van het gehele materiaal	Geheel of deels vrij aan de buitenlucht, maar geen contact met binnenlucht
Toestand van het materiaal	Matig beschadigd, matig verweerd

Beschrijving	Rookgaskanaal
Omgeving	Buiten
Primaire drager	HVAC infrastructuur en uitrusting
Asbestmateriaal	Rookgaskanaal
Bindmiddel van asbestmateriaal	Cement
Gebondenheid op basis van bindmiddel	Hecht
Hoeveelheid (lengte - omtrek - dikte - aantal)	<ul style="list-style-type: none"> <li>• 8,00 m - 40,00 cm - 3,00 cm - 1 stuk</li> </ul>
Totaal volume	0,096 m <sup>3</sup>
Eenvoudig bereikbaar	Ja
Bevestigingswijze	<ul style="list-style-type: none"> <li>• Geklemd</li> </ul>
Identificatiemethode	<p>De asbestdeskundige beoordeelt het materiaal als asbestverdacht en dus asbesthoudend, en dit zonder monstername.</p> <p>Motivatie: De monstername brengt andere schade aan dan schade die inherent is aan de monstername.</p>
Destructieve handeling voor identificatie	Nee
Opmerking	Het rookgaskanaal kan enkel toegekend worden aan het kantoorgedeelte op het GLV, waarbij de buis in contact staat met een oude openhaard. Er is echter geen contact met binnenluchtstromen omdat de openhaard afgesloten is.

Het asbestmateriaal valt onder de mijlpaal van 2034.

Verwijderen

- Zorg voor een veilig beheer. Vermijd het beschadigen van het asbestmateriaal. Controleer de toestand jaarlijks op wijzigingen.
- Voer bijkomende staalname(s) uit.

- Eenvoudige handelingen: enkel door erkend asbestverwijderaar  
Methodiek verwijdering

De toepassingen dienen in hun geheel verwijderd te worden, zonder ze te breken, om vezelverspreiding te

voorkomen.

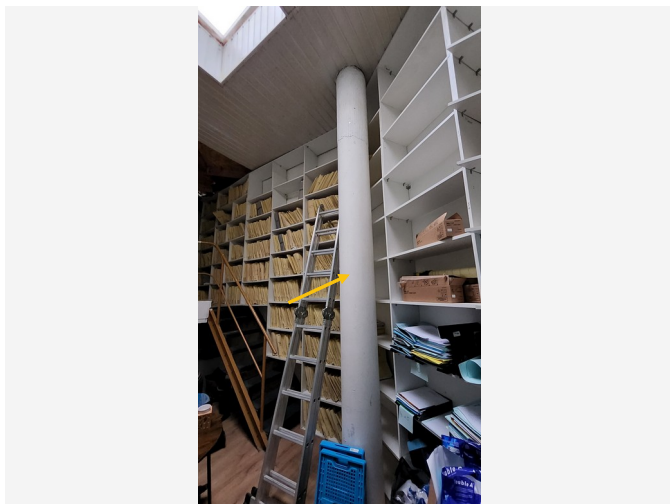
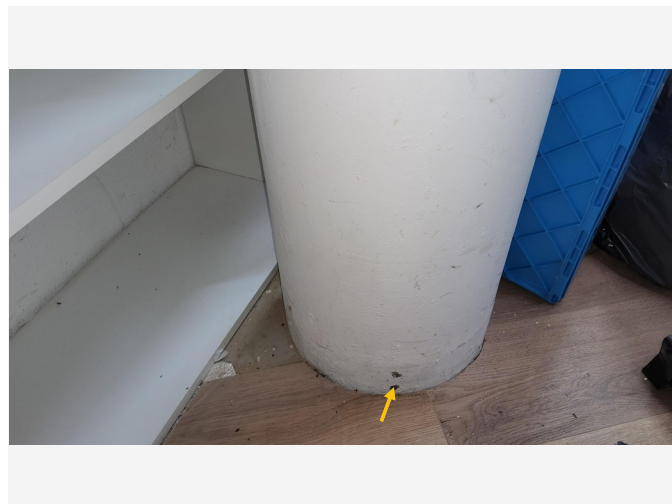
Eindbeoordeling materiaalrisico	Laag materiaalrisico en/of verlaagde kans op vezelvrijgave
Opmerking	Paal heeft een verlaag waardoor de toepassing geen contact heeft met binnenluchtstromen

<b>Gebondenheid</b>	Categorie 1: hechtgebonden in oorsprong
<b>Asbestsoort (vezeltype)</b>	Crocidoliet aanwezig
<b>Asbestconcentratie</b>	Laag (< 50%)
<b>Afschermingsgraad van het gehele materiaal</b>	Niet-stootvaste afscherming
<b>Toestand van het materiaal</b>	Licht beschadigd, licht verweerd. Intacte calciumsilicaatplaat of materiaal met categorie 3-gebondenheid

<b>Beschrijving</b>	Funderingspaal
<b>Omgeving</b>	Binnen
<b>Primaire drager</b>	Fundering-draagstructuur (horizontaal, verticaal)
<b>Asbestmateriaal</b>	Verloren bekisting - Buis, koker
<b>Bindmiddel van asbestmateriaal</b>	Cement
<b>Gebondenheid op basis van bindmiddel</b>	Hecht
<b>Hoeveelheid (lengte - omtrek - dikte - aantal)</b>	<ul style="list-style-type: none"> <li>• 5,00 m - 40,00 cm - 10,00 cm - 1 stuk</li> </ul>
<b>Totaal volume</b>	0,20 m <sup>3</sup>
<b>Eenvoudig bereikbaar</b>	Ja
<b>Bevestigingswijze</b>	<ul style="list-style-type: none"> <li>• Geklemd</li> </ul>
<b>Identificatiemethode</b>	<p>De asbestdeskundige beoordeelt het materiaal als asbestverdacht en dus asbesthoudend, en dit zonder monstername.</p> <p>Motivatie: Er is een onderzoeksbepmerking die monstername verhindert; De asbestdeskundige kan het onderzoek niet uitvoeren binnen de bepalingen van de welzijnswet.</p>
<b>Destructieve handeling voor identificatie</b>	Nee

<b>Opmerking</b>	Er werd getracht een staal te nemen. Echter lukte het niet op met de bijtel op een veilige manier, zonder te zware manipulatie om een stuk af te breken. Wel kon op het licht beschadigde deel van de paal een vezelstructuur vastgesteld worden

Het asbestmateriaal valt onder de mijlpaal van 2040.

Zorgvuldig beheren

- Zorg voor een veilig beheer. Vermijd het beschadigen van het asbestmateriaal. Controleer de toestand jaarlijks op wijzigingen.
- Voer bijkomende staalname(s) uit.

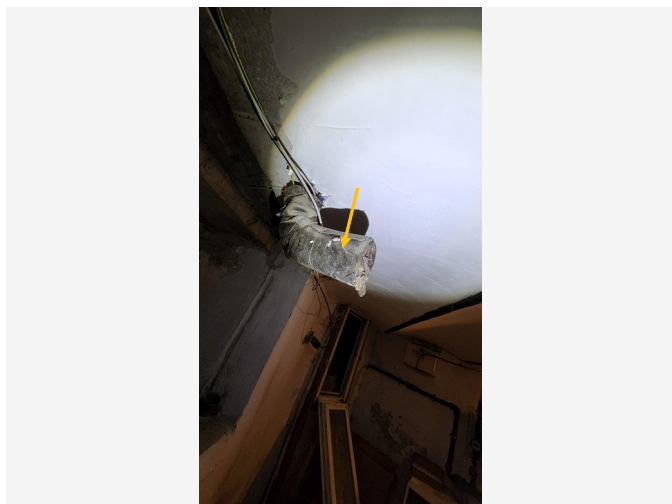
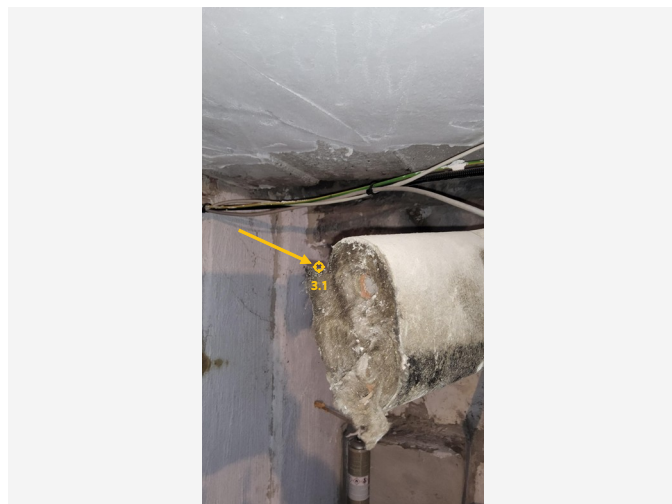
## Fiche 3: bitumen rond buis

Geen asbest

#	Type	Referentie	Resultaat
3.1	Puntmonster	13/12/26-A3	Geen asbest

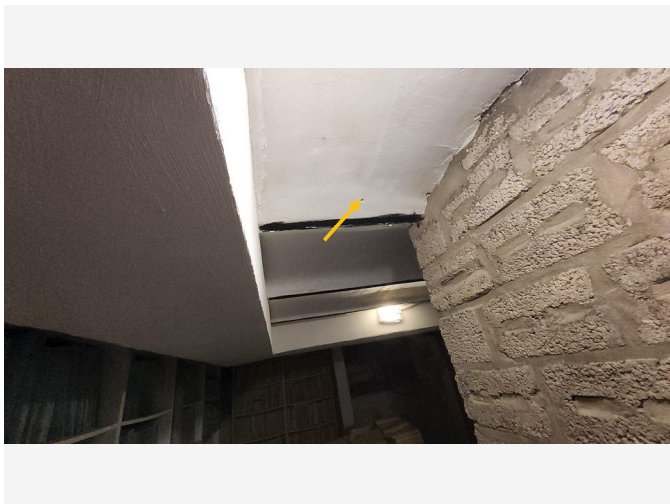
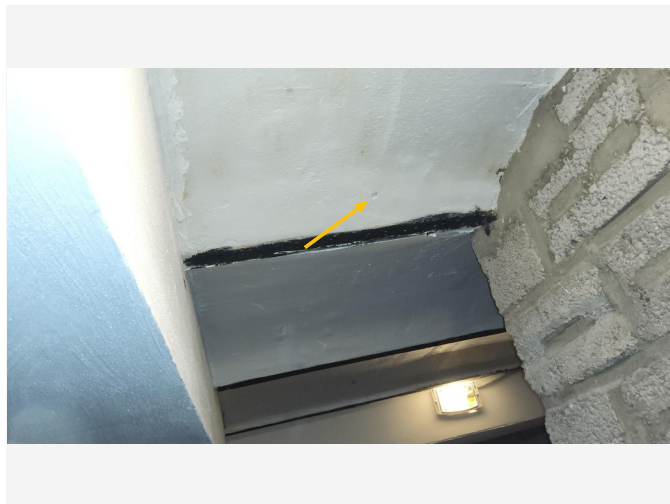
Geen asbest

#	Type	Referentie	Resultaat
4.1	Mengmonster	13/12/26-A2	Geen asbest

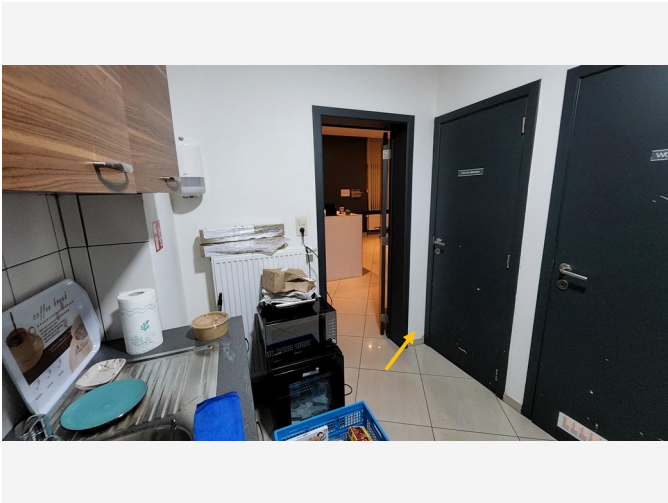
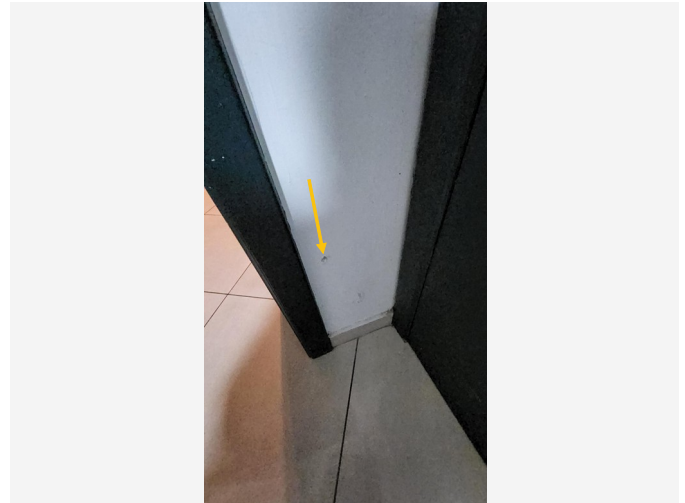
## Fiche 5: Pleisterwerk muren

Geen asbest

#	Type	Referentie	Resultaat
5.1	Mengmonster	13/12-26-A8 (V2)	Geen asbest
5.2	Mengmonster	13/12/26-A4 (GLV)	Geen asbest
5.3	Mengmonster	13/12/26-A9 (V1)	Geen asbest

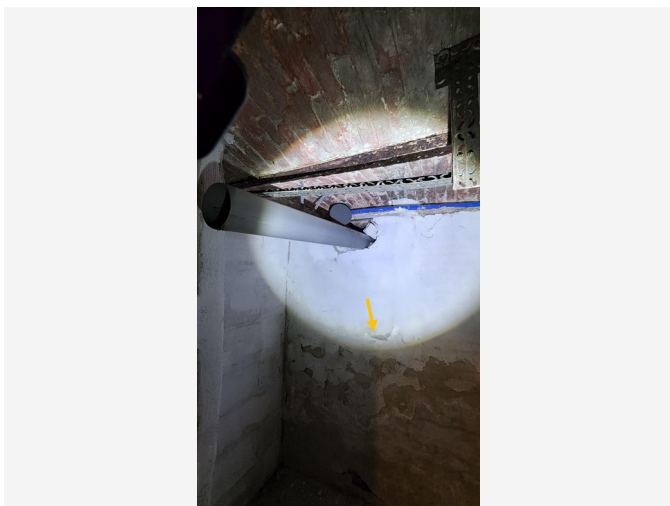
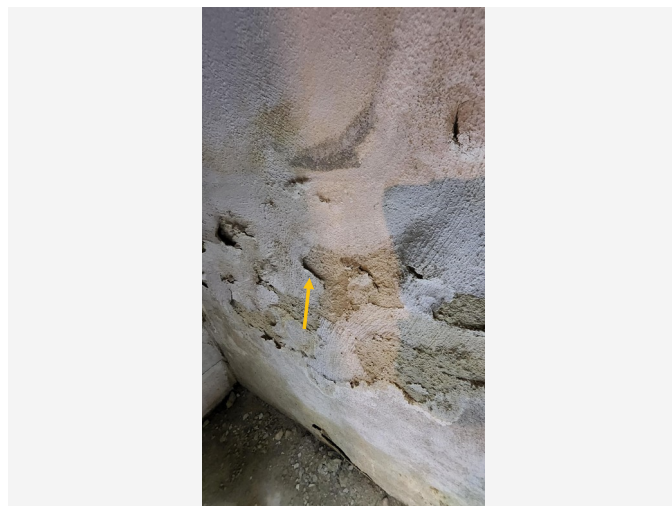
## Fiche 6: Cementering gevel kelder

Geen asbest

#	Type	Referentie	Resultaat
6.1	Mengmonster	13/12/26-A1	Geen asbest
