# Asbestinventarisatetest

Amerikalei 95, 2000 Antwerpen  
Gemeenschappelijke delen

Attestnummer : 20260608-000450.000

Uitgegeven op : 08.06.2026

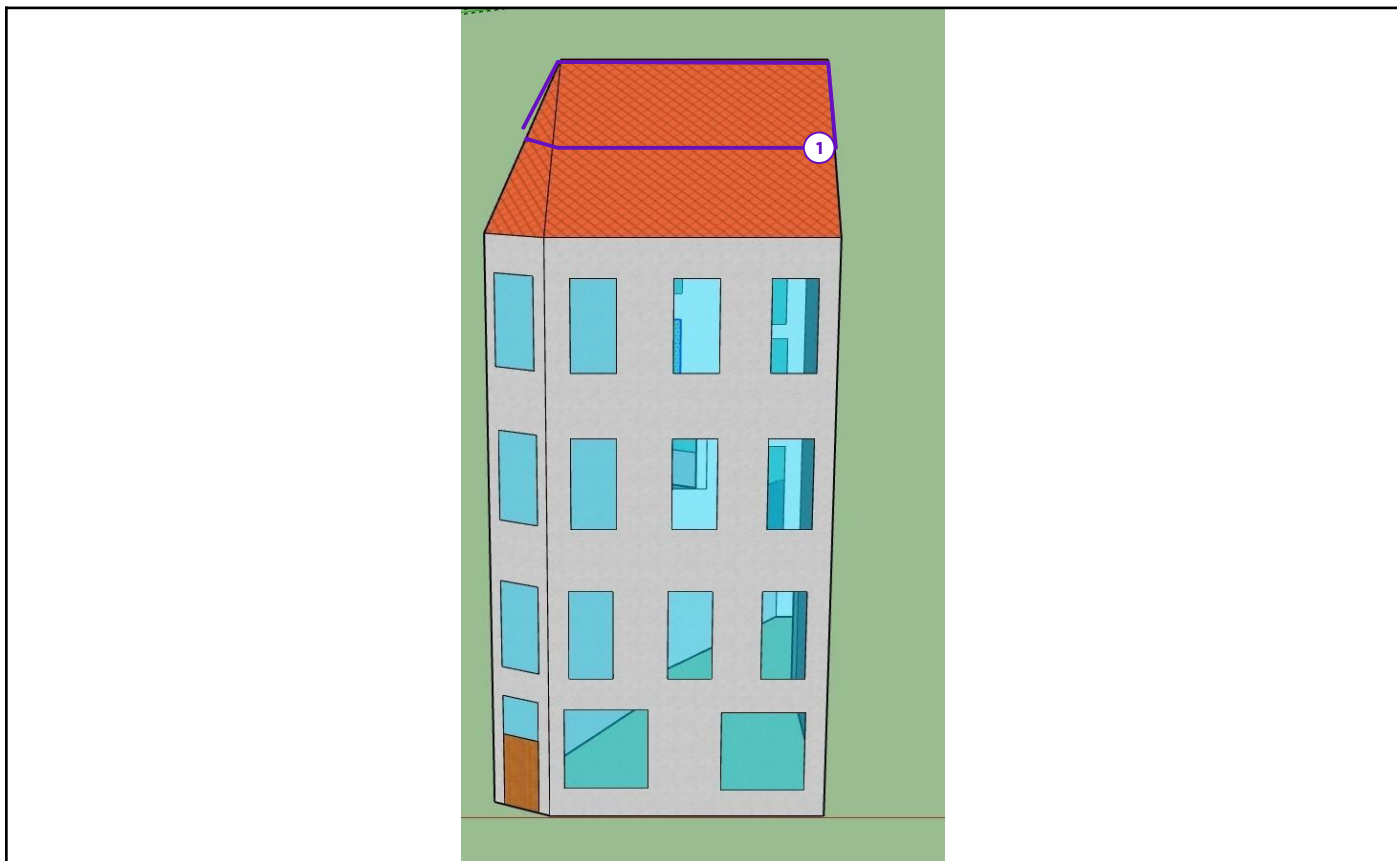
## Plan 1.7: Voorgevel

Beschrijving	Type	Actie
1. Niet zichtbare structurele delen	Beperking	-

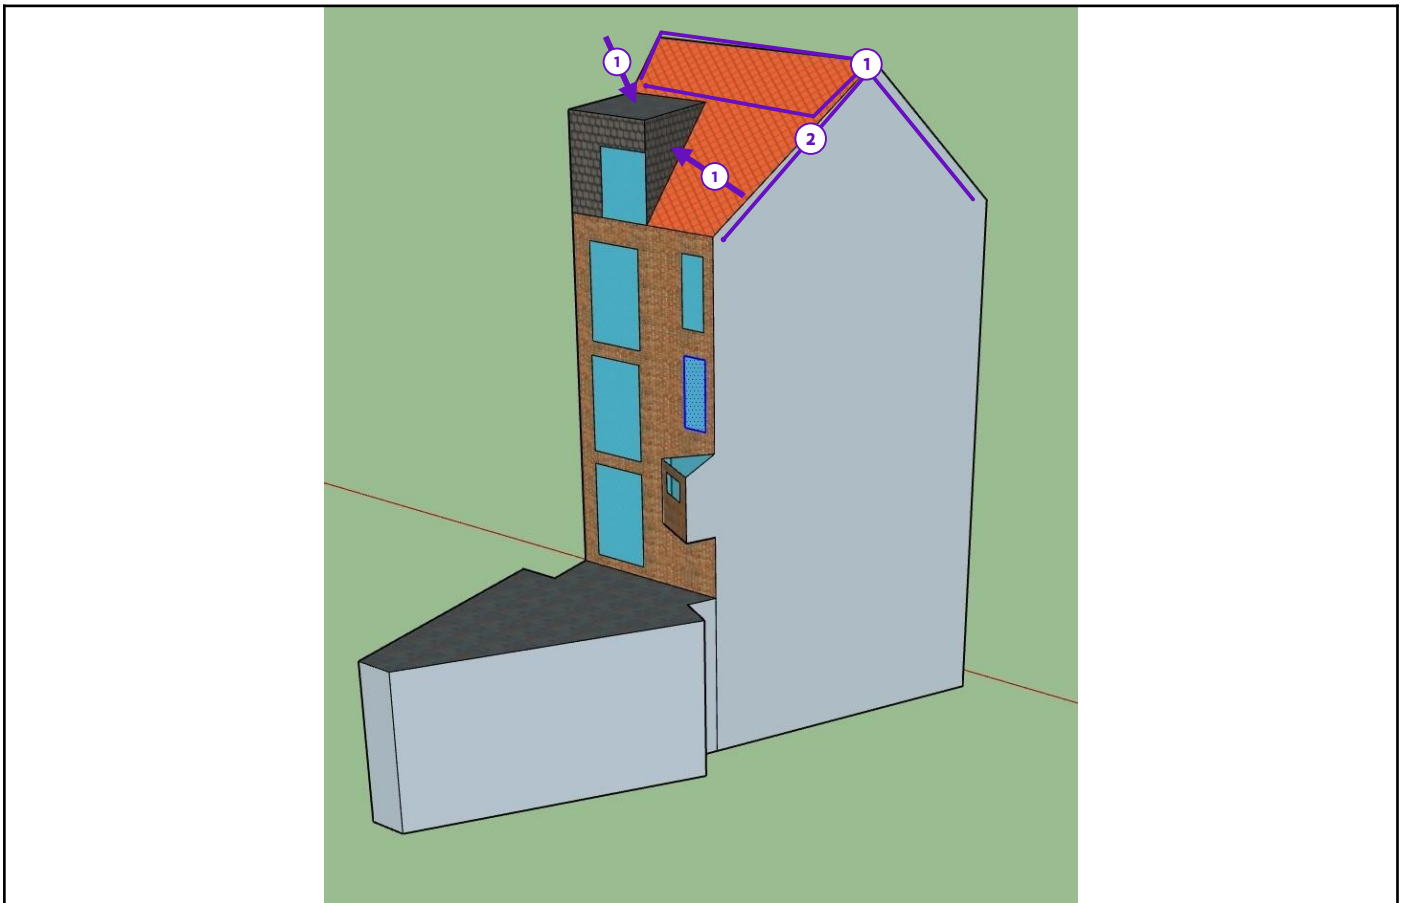
## Plan 1.8: linker-achtergevel

Beschrijving	Type	Actie
1. Niet zichtbare structurele delen	Beperking	-
2. Onderdak niet inspecteerbaar	Beperking	-

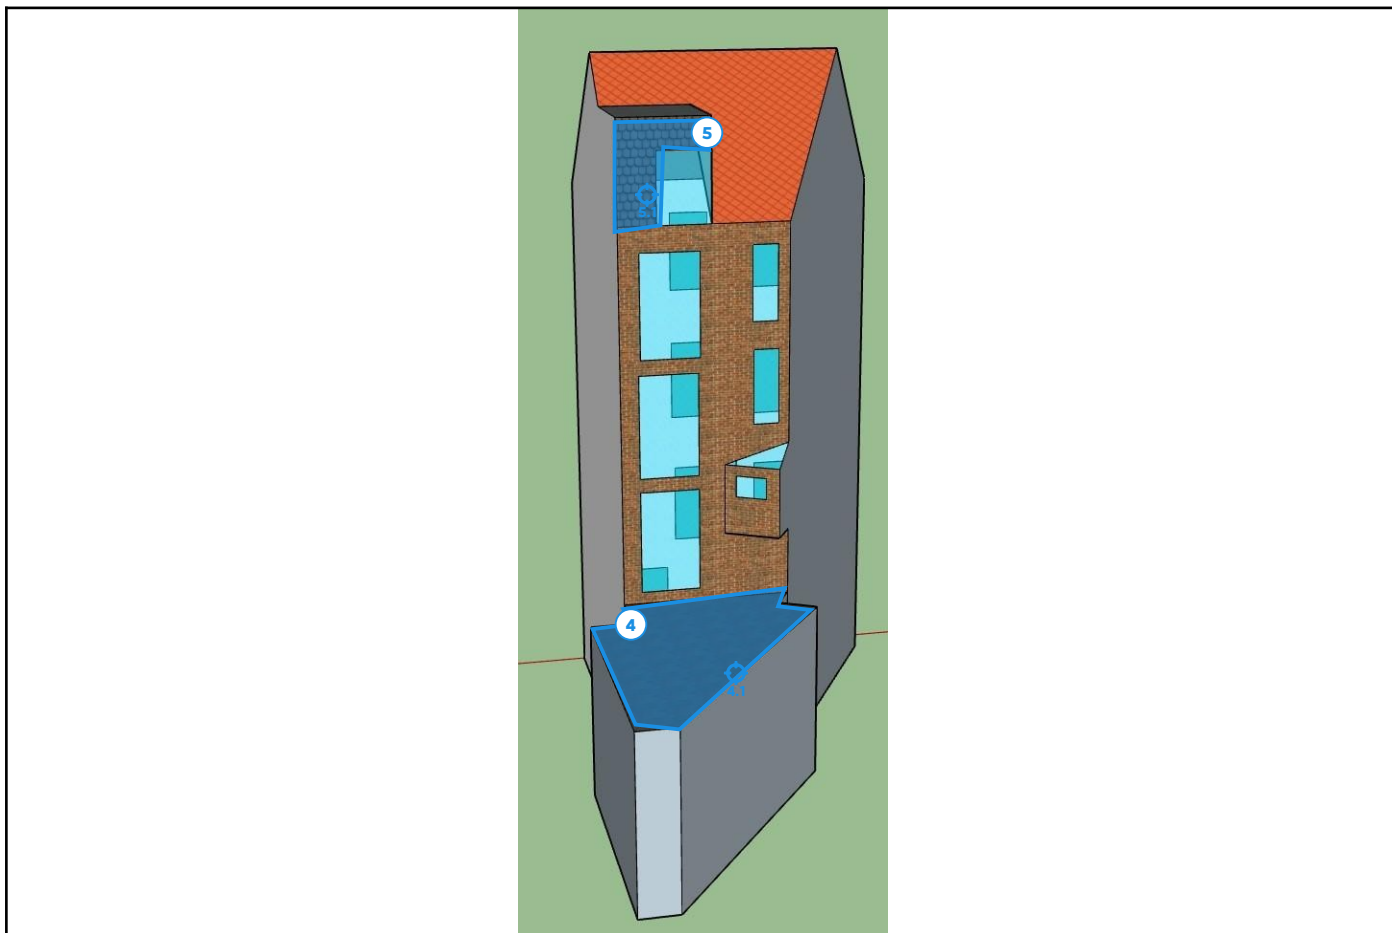
## Plan 1.9: Achtergevel

Beschrijving	Type	Actie
4. Roofing plat dak	Geen asbest	-
4.1 Code: 13/12/26-A12	Puntmonster	-
5. Leien dakkapel	Geen asbest	-
5.1 Code: 13/12/26-A11	Puntmonster	-

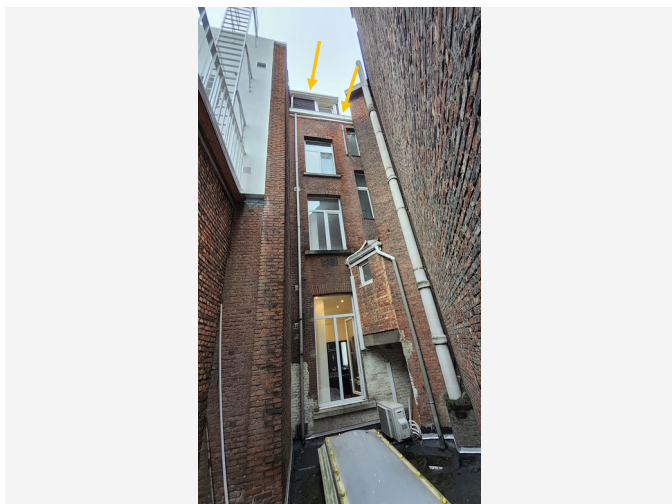
*Situeringfoto*

**Reden:** Het te onderzoeken materiaal situeert zich hoger dan 3,50 m te rekenen vanaf een veilige ondergrond

**Uitleg van de asbestdeskundige:** Een deel van het hoofddak was niet vanaf het straat zichtbaar. Het platte dak van de dakkapel, alsook de zijkant van de dakkapel konden niet volwaardig onderzocht worden.

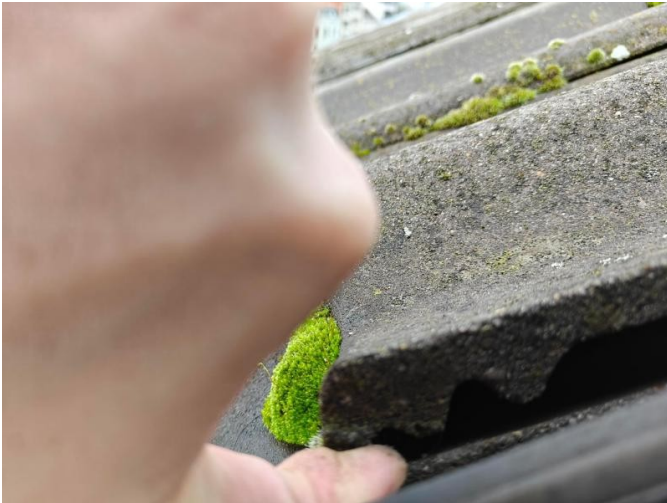
Situeringfoto

**Reden:** Er is geen volledige risicobeoordeling mogelijk

**Uitleg van de asbestdeskundige:** Het onderdak kon niet volwaardig onderzocht worden. Er was toegang tot het dakappartement. Langs binnen is het dak volledige afgewerkt. Vanuit een velux kon geen pan opgehoften worden. Het dak heeft betonpannen, welke te zwaar waren op op te heffen. Ook lagen deze in serie waardoor er meerdere pannen opgehoften moesten worden welke met elkaar in verbinding lagen, wat niet mogelijk was.

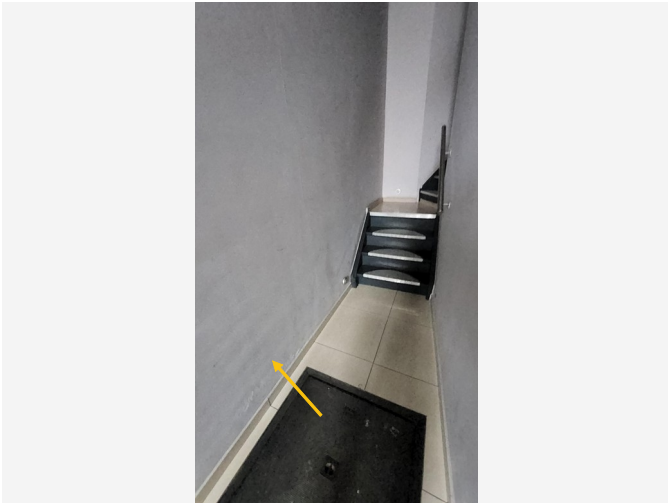
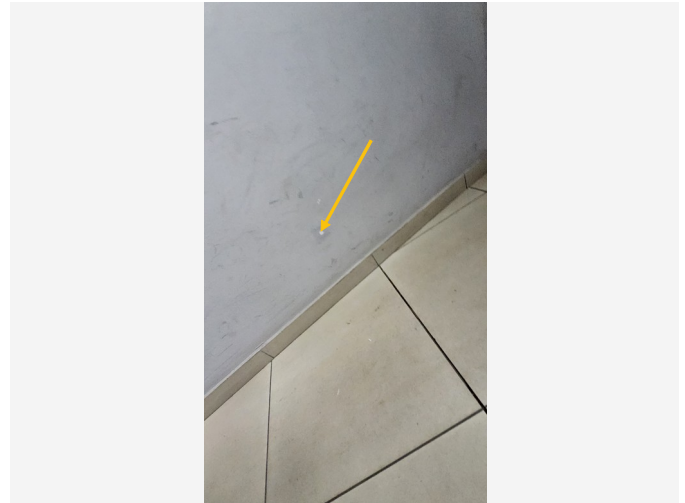
Geen asbest

#	Type	Referentie	Resultaat
3.1	Mengmonster	13/12/26-A5 (trappenhal)	Geen asbest
3.2	Mengmonster	13/12/26-A6 (muren inkomhal)	Geen asbest

<b>Beschrijving</b>	Pleisterwerk
<b>Omgeving</b>	Binnen
<b>Primaire drager</b>	Binnenwand
<b>Bindmiddel van materiaal</b>	Gips - kalk
<b>Gebondenheid op basis van bindmiddel</b>	Niet-hechtgebonden
<b>Hoeveelheid (oppervlakte - dikte - aantal)</b>	• 30,00 m <sup>2</sup> - 3,00 cm - 1 stuk
<b>Totaal volume</b>	0,90 m <sup>3</sup>
<b>Identificatiemethode</b>	Een monstername door de asbestdeskundige met laboanalyse door een asbestlabo.
<b>Destructieve handeling voor identificatie</b>	Nee
<b>Opmerking</b>	Plafond van de inkomhal zij gipsplaten, geen pleisterwerk aanwezig op het plafond Staalname trappenhal: muren, plafond, en onderkant trap

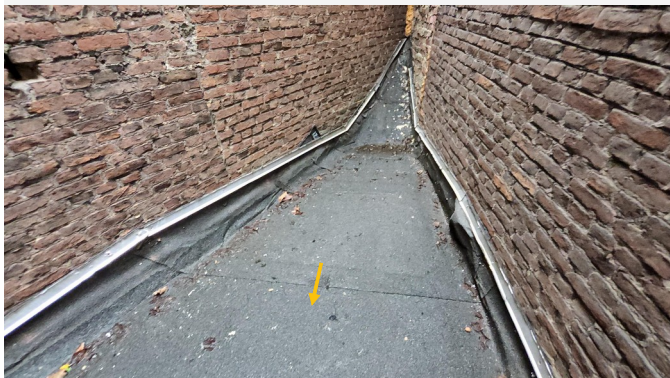
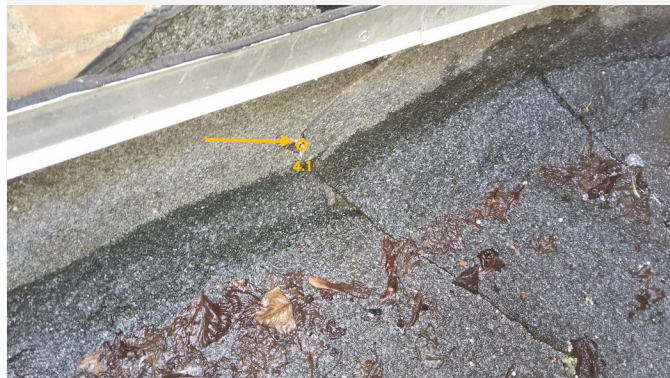
## Fiche 4: Roofing plat dak

Geen asbest

#	Type	Referentie	Resultaat
4.1	Puntmonster	13/12/26-A12	Geen asbest

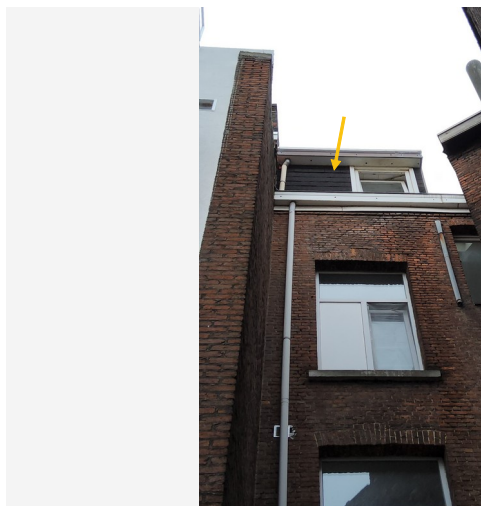
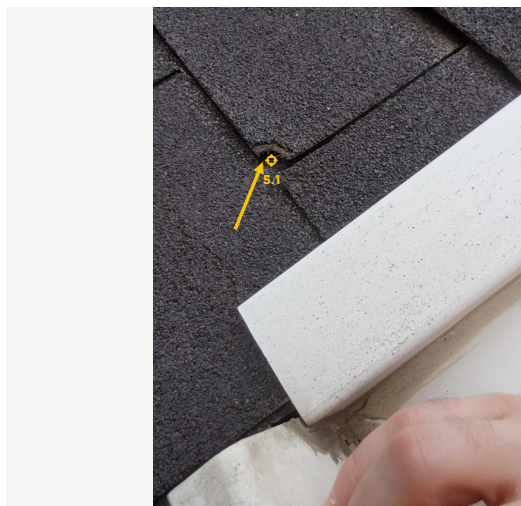
## Fiche 5: Leien dakkapel

Geen asbest

#	Type	Referentie	Resultaat
5.1	Puntmonster	13/12/26-A11	Geen asbest
